REGULAÇÃO RELATÓRIO TÉCNICO DE FISCALIZAÇÃO N. 069/2022 – RTF

**Fiscalização no Sistema de Abastecimento
de Água e Esgotamento Sanitário de Nova
Santa Rita/RS.**

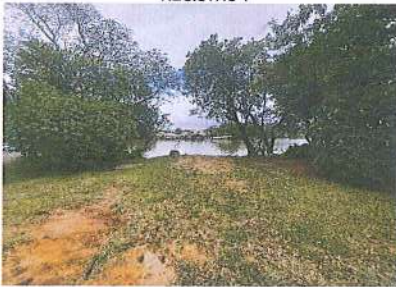
REGISTRO 1

NC	CÓDIGO DA NC	UNIDADE	Captação Superficial
1	1.1	CONSTATAÇÃO	A captação estava sem placa de identificação.
GRUPO	PRAZO	NÃO CONFORMIDADE	Inexistência de placa de identificação na área de captação.
2	365 dias	OBSERVAÇÃO	-

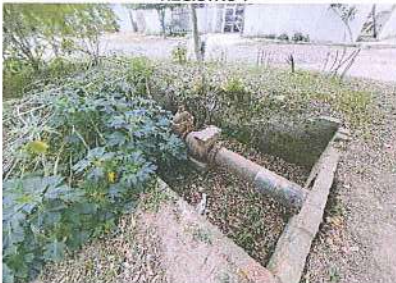
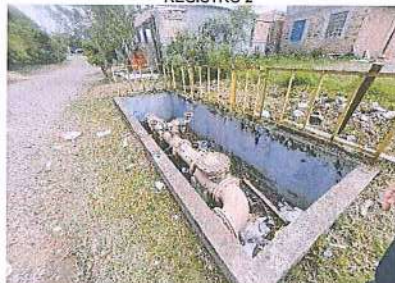
NC	CÓDIGO DA NC	UNIDADE	Captação Superficial
2	1.8	CONSTATAÇÃO	Ausência de grelha nas estruturas de manobra da captação.
GRUPO	PRAZO	NÃO CONFORMIDADE	Não proporcionar a segurança das edificações e dos operadores.
2	365 dias	OBSERVAÇÃO	-

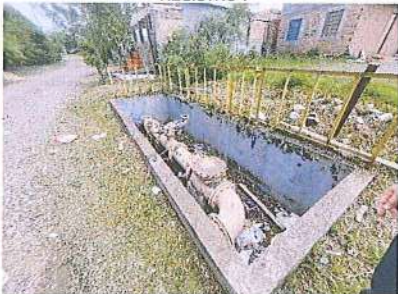
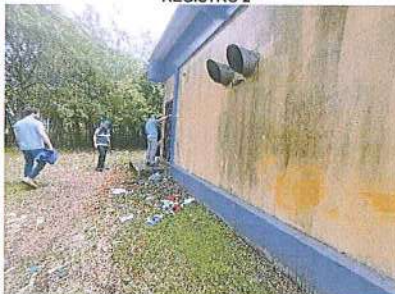
NC	CÓDIGO DA NC	UNIDADE	Captação Superficial
3	1.9	CONSTATAÇÃO	Presença de resíduos sólidos na área da captação.
GRUPO	PRAZO	NÃO CONFORMIDADE	Acúmulo de resíduos em local inapropriado e/ou armazenamento inadequado.
2	365 dias	OBSERVAÇÃO	-

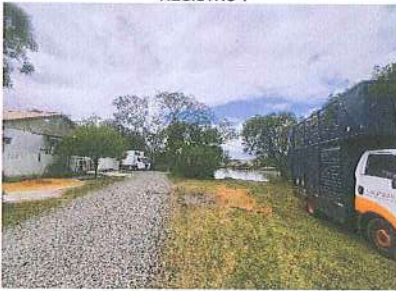
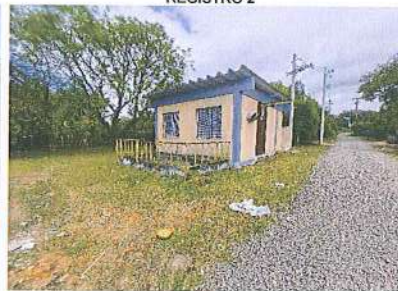
NC	CÓDIGO DA NC	UNIDADE	EBAB 01
4	2.1	CONSTATAÇÃO	Ausência de cercamento.
GRUPO	PRAZO	NÃO CONFORMIDADE	Não isolar a área dando condição ao acesso de pessoas não-autorizadas e sem garantir bom estado de limpeza do local.
2	28/12/22	OBSERVAÇÃO	Transferida da NC 01 do RTFA 041/2021.

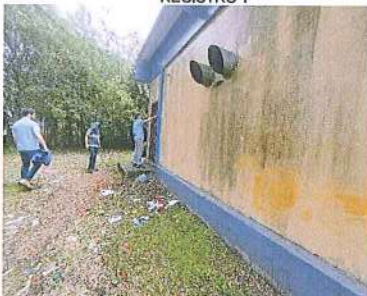
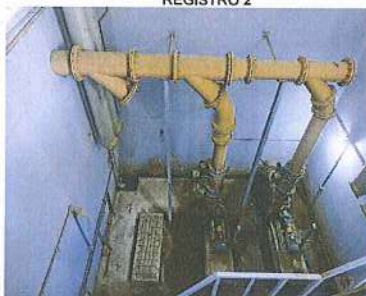
NC	CÓDIGO DA NC	UNIDADE	EBAB 01
5	2.1	CONSTATAÇÃO	A bomba estava sem placa de identificação.
GRUPO	PRAZO	NÃO CONFORMIDADE	Inexistência de placa de identificação.
2	365 dias	OBSERVAÇÃO	-

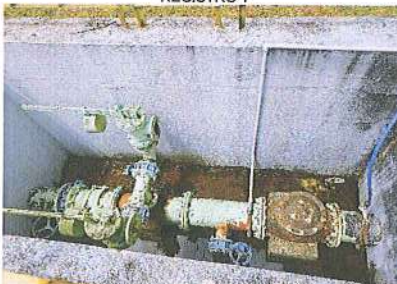
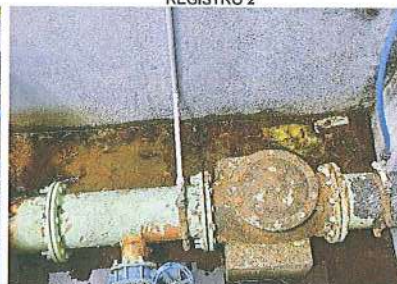
NC	CÓDIGO DA NC	UNIDADE	EBAT 02
6	2.5	CONSTATAÇÃO	Água acumulada nas estruturas da bomba.
GRUPO	PRAZO	NÃO CONFORMIDADE	Drenagem da estrutura inadequada.
2	365 dias	OBSERVAÇÃO	-

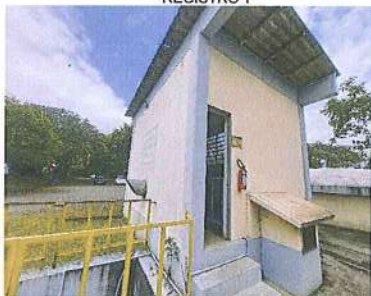
REGISTRO 1

NC	CÓDIGO DA NC	UNIDADE	EBAT 02
7	2.1	CONSTATAÇÃO	A bomba estava sem placa de identificação.
GRUPO	PRAZO	NÃO CONFORMIDADE	Inexistência de placa de identificação.
2	365 dias	OBSERVAÇÃO	-

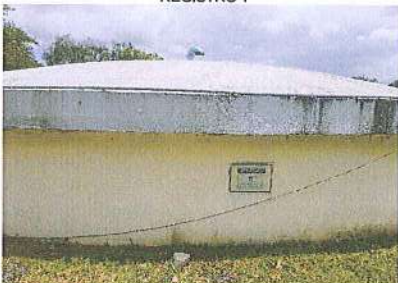
REGISTRO 1

NC	CÓDIGO DA NC	UNIDADE	R1
8	6.7	CONSTATAÇÃO	Não foi encaminhado o laudo de limpeza do reservatório dos últimos 12 meses.
GRUPO	PRAZO	NÃO CONFORMIDADE	Não prever a limpeza de reservatório de água no intervalo mínimo de um ano.
2	180 dias	OBSERVAÇÃO	Reincidente

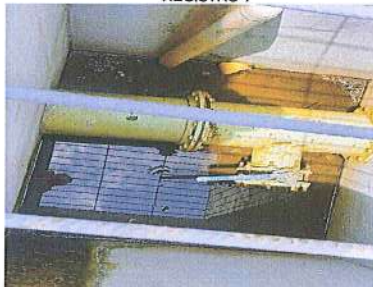
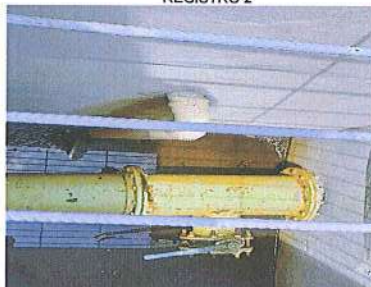
NC	CÓDIGO DA NC	UNIDADE	R1
9	6.12	CONSTATAÇÃO	Água acumulada nas estruturas da bomba.
GRUPO	PRAZO	NÃO CONFORMIDADE	Drenagem da estrutura inadequada.
2	365 dias	OBSERVAÇÃO	-

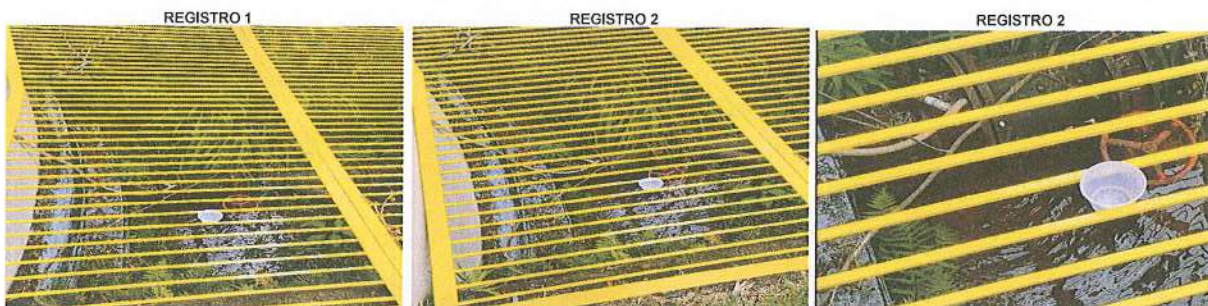
NC	CÓDIGO DA NC	UNIDADE	R3
10	6.3	CONSTATAÇÃO	Água acumulada nas estruturas da bomba.
GRUPO	PRAZO	NÃO CONFORMIDADE	Perda de água e/ou não executar redução de perdas.
2	365 dias	OBSERVAÇÃO	-

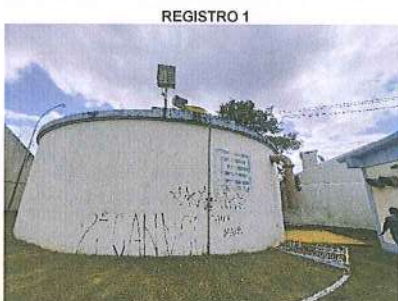
NC	CÓDIGO DA NC	UNIDADE	R3
11	6.7	CONSTATAÇÃO	Não foi encaminhado o laudo de limpeza do reservatório dos últimos 12 meses.
GRUPO	PRAZO	NÃO CONFORMIDADE	Não prever a limpeza de reservatório de água no intervalo mínimo de um ano.
2	180 dias	OBSERVAÇÃO	Reincidente

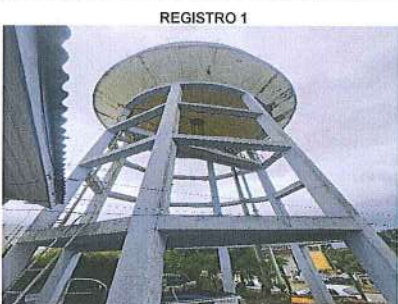
NC	CÓDIGO DA NC	UNIDADE	R4
12	6.1	CONSTATAÇÃO	O reservatório estava sem placa de identificação.
GRUPO	PRAZO	NÃO CONFORMIDADE	Inexistência de placa de identificação na área do reservatório.
2	365 dias	OBSERVAÇÃO	-

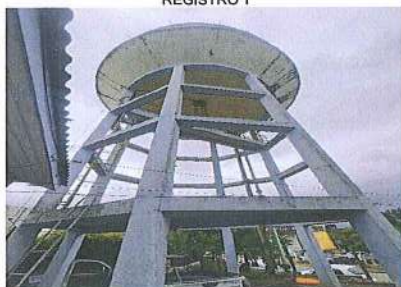
REGISTRO 1

NC	CÓDIGO DA NC	UNIDADE	R4
13	6.7	CONSTATAÇÃO	Não foi encaminhado o laudo de limpeza do reservatório dos últimos 12 meses.
GRUPO	PRAZO	NÃO CONFORMIDADE	Não prever a limpeza de reservatório de água no intervalo mínimo de um ano.
2	180 dias	OBSERVAÇÃO	Reincidente

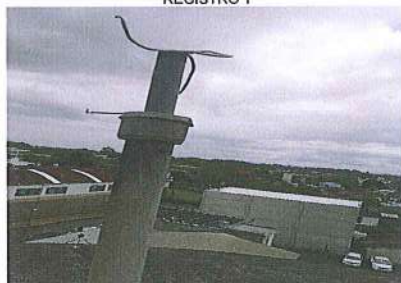
REGISTRO 1

NC	CÓDIGO DA NC	UNIDADE	R4
14	6.8	CONSTATAÇÃO	O sinalizador estava sem lâmpada.
GRUPO	PRAZO	NÃO CONFORMIDADE	Não existe no topo do reservatório para-raios e/ou luz de sinalização de obstáculo elevado.
2	365 dias	OBSERVAÇÃO	-

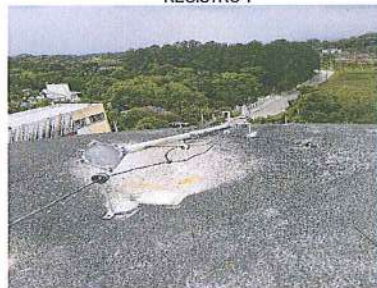
REGISTRO 1

NC	CÓDIGO DA NC	UNIDADE	R4
15	6.8	CONSTATAÇÃO	O para-raio não estava posicionado adequadamente, sendo que está apoiado na superfície do reservatório.
GRUPO	PRAZO	NÃO CONFORMIDADE	Não existe no topo do reservatório para-raios e/ou luz de sinalização de obstáculo elevado.
2	365 dias	OBSERVAÇÃO	-

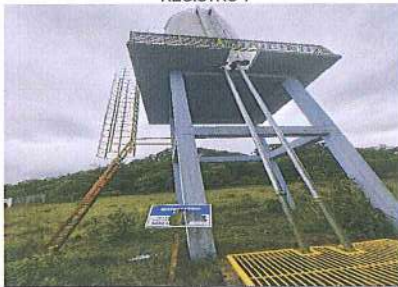
REGISTRO 1

NC	CÓDIGO DA NC	UNIDADE	R5
16	6.1	CONSTATAÇÃO	A placa de identificação estava danificada.
GRUPO	PRAZO	NÃO CONFORMIDADE	Inexistência de placa de identificação na área de captação.
2	365 dias	OBSERVAÇÃO	-

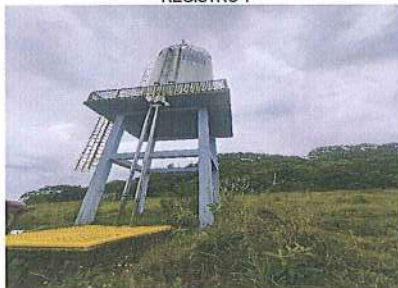
REGISTRO 1

NC	CÓDIGO DA NC	UNIDADE	R5
17	6.7	CONSTATAÇÃO	Não foi encaminhado o laudo de limpeza do reservatório dos últimos 12 meses.
GRUPO	PRAZO	NÃO CONFORMIDADE	Não prever a limpeza de reservatório de água no intervalo mínimo de um ano.
2	180 dias	OBSERVAÇÃO	Reincidente

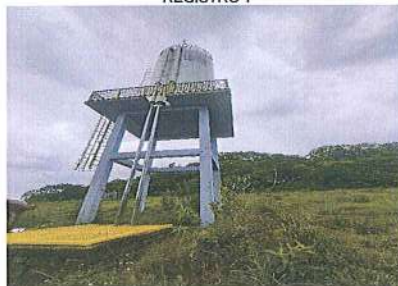
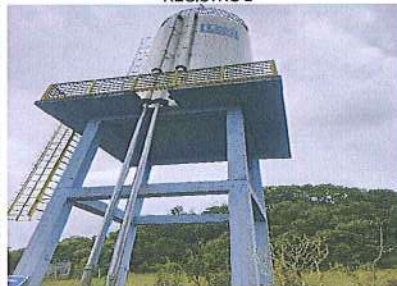
NC	CÓDIGO DA NC	UNIDADE	R5
18	6.12	CONSTATAÇÃO	Excesso de vegetação na área do reservatório.
GRUPO	PRAZO	NÃO CONFORMIDADE	Não isolar a área dando condição ao acesso de pessoas não-autorizadas e sem garantir bom estado de limpeza do local.
2	365 dias	OBSERVAÇÃO	-

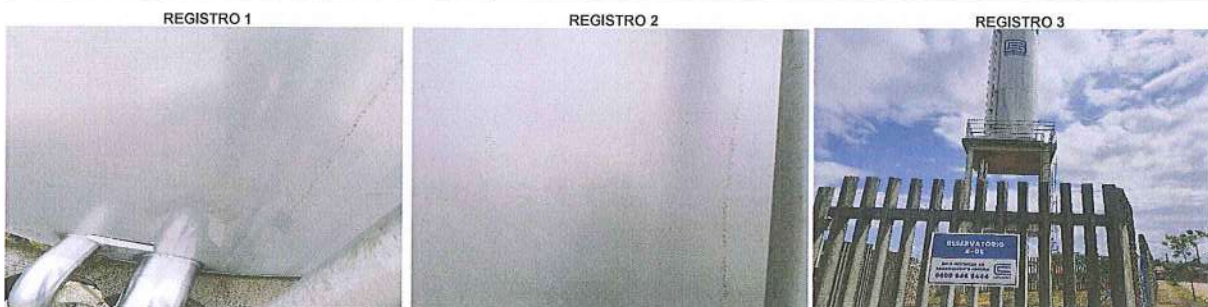
NC	CÓDIGO DA NC	UNIDADE	R6
19	6.3	CONSTATAÇÃO	Presença de vazamento no reservatório.
GRUPO	PRAZO	NÃO CONFORMIDADE	Perda de água e/ou não executar redução de perdas.
2	365 dias	OBSERVAÇÃO	-

6.2	A área do reservatório está cercada adequadamente?	X			
	6.3	Equipamentos e estruturas estão isentos de vazamentos aparentes de água?		X		Vazamento do reservatório.

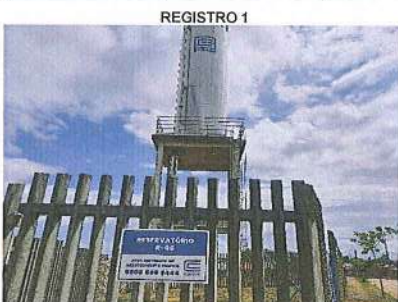
NC	CÓDIGO DA NC	UNIDADE	R6
20	6.7	CONSTATAÇÃO	Não foi encaminhado o laudo de limpeza do reservatório dos últimos 12 meses.
GRUPO	PRAZO	NÃO CONFORMIDADE	Não prever a limpeza de reservatório de água no intervalo mínimo de um ano.
2	180 dias	OBSERVAÇÃO	Reincidente

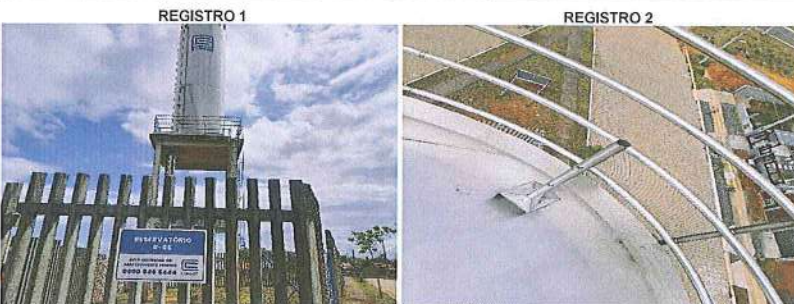
NC	CÓDIGO DA NC	UNIDADE	R6
21	6.8	CONSTATAÇÃO	O para-raio não estava posicionado adequadamente, sendo que está apoiado na superfície do reservatório.
GRUPO	PRAZO	NÃO CONFORMIDADE	Não existe no topo do reservatório para-raios e/ou luz de sinalização de obstáculo elevado.
2	28/12/22	OBSERVAÇÃO	Transferida da NC 17 do RTFA 041/2021.

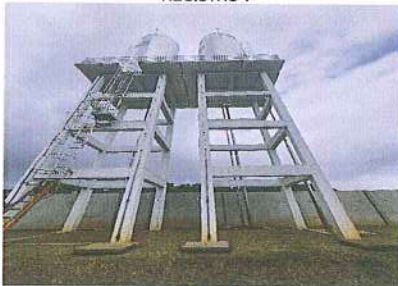
REGISTRO 1

NC	CÓDIGO DA NC	UNIDADE	R7
22	6.7	CONSTATAÇÃO	Não foi encaminhado o laudo de limpeza do reservatório dos últimos 12 meses.
GRUPO	PRAZO	NÃO CONFORMIDADE	Não prever a limpeza de reservatório de água no intervalo mínimo de um ano.
2	180 dias	OBSERVAÇÃO	Reincidente

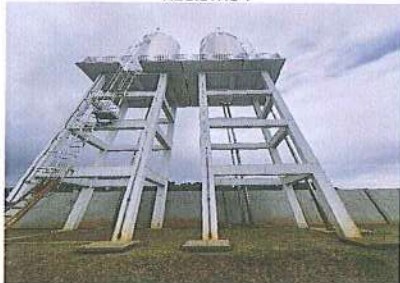
REGISTRO 1

NC	CÓDIGO DA NC	UNIDADE	R7A
23	6.7	CONSTATAÇÃO	Não foi encaminhado o laudo de limpeza do reservatório dos últimos 12 meses.
GRUPO	PRAZO	NÃO CONFORMIDADE	Não prever a limpeza de reservatório de água no intervalo mínimo de um ano.
2	180 dias	OBSERVAÇÃO	Reincidente

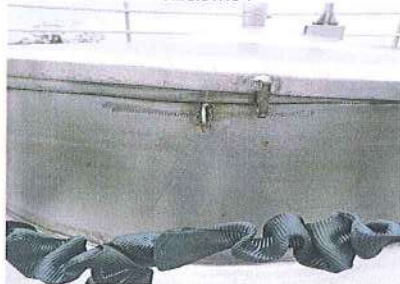
REGISTRO 1

NC	CÓDIGO DA NC	UNIDADE	R8
24	6.4	CONSTATAÇÃO	As aberturas do reservatório não estão tampadas adequadamente permitindo o acesso de agentes externos.
GRUPO	PRAZO	NÃO CONFORMIDADE	Ausência de abertura de inspeção fechada com tampa inteiriça dotada de dispositivo e travamento.
2	180 dias	OBSERVAÇÃO	-

6.2	A área do reservatório está cercada adequadamente?	X			
	6.3	Equipamentos e estruturas estão isentos de vazamentos aparentes de água?	X			
	6.4	As aberturas de inspeção dos reservatórios estão fechadas e bem vedadas?		X		A tampa não está cadeada.

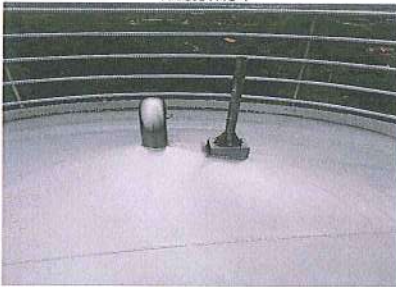
REGISTRO 1

NC	CÓDIGO DA NC	UNIDADE	R8
25	6.8	CONSTATAÇÃO	Não havia para-raio e sinalizador no reservatório.
GRUPO	PRAZO	NÃO CONFORMIDADE	Não existe no topo do reservatório para-raios e/ou luz de sinalização de obstáculo elevado.
2	28/12/22	OBSERVAÇÃO	Transferida da NC 20 do RTFA 041/2021.

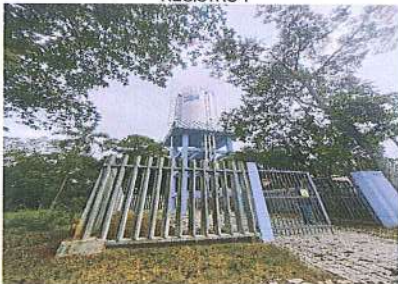
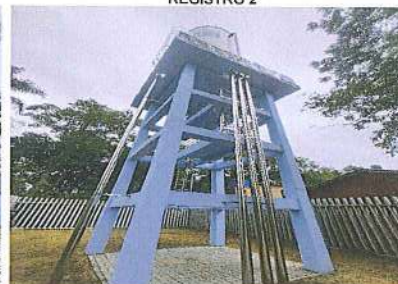
NC	CÓDIGO DA NC	UNIDADE	R8
26	4.6	CONSTATAÇÃO	Inexistência de placa de identificação do reservatório.
GRUPO	PRAZO	NÃO CONFORMIDADE	Falta de conservação e manutenção preventiva de unidade.
2	28/12/22	OBSERVAÇÃO	Transferida da NC 19 do RTFA 041/2021.

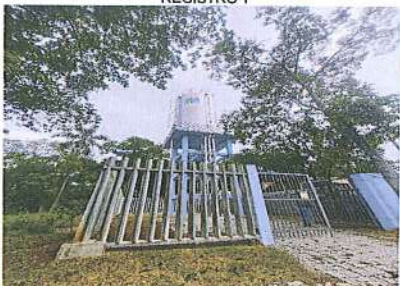
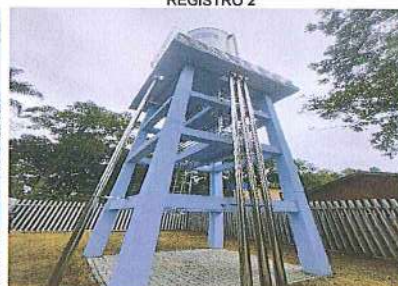
NC	CÓDIGO DA NC	UNIDADE	R8
27	6.7	CONSTATAÇÃO	Não foi encaminhado o laudo de limpeza do reservatório dos últimos 12 meses.
GRUPO	PRAZO	NÃO CONFORMIDADE	Não prever a limpeza de reservatório de água no intervalo mínimo de um ano.
2	180 dias	OBSERVAÇÃO	Reincidente
