REGULAÇÃO RELATÓRIO TÉCNICO DE FISCALIZAÇÃO N. 070/2022 – RTF

Fiscalização nos Sistema de
Abastecimento de Água e Sistema de
Esgotamento Sanitário de Canela/RS.

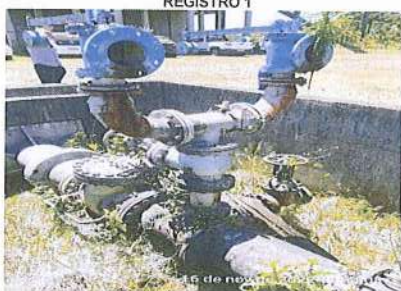
REGISTRO 1

NC	CÓDIGO DA NC	UNIDADE	Captação/EAB
1	1.9	CONSTATAÇÃO	Vazamento aparente
GRUPO	PRAZO	NÃO CONFORMIDADE	Perda de água e/ou não executar redução de perdas
2	27/12/2022	OBSERVAÇÃO	TRANSFERIDA da NC-2 do TNC 039/2021

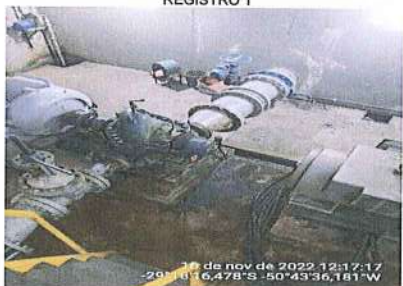
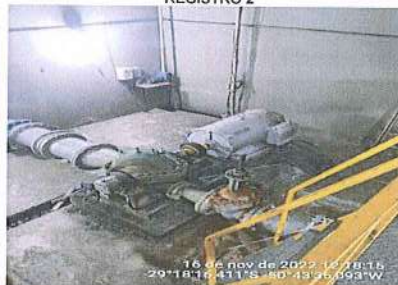
NC	CÓDIGO DA NC	UNIDADE	EAB
2	2.4	CONSTATAÇÃO	Vazamento junto às bombas
GRUPO	PRAZO	NÃO CONFORMIDADE	Perda de água e/ou não executar redução de perdas
2	365 dias	OBSERVAÇÃO

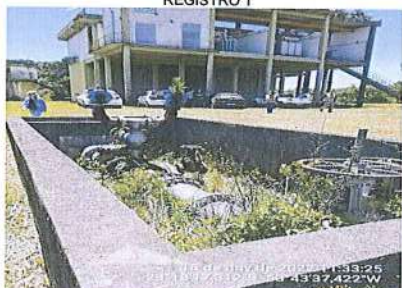
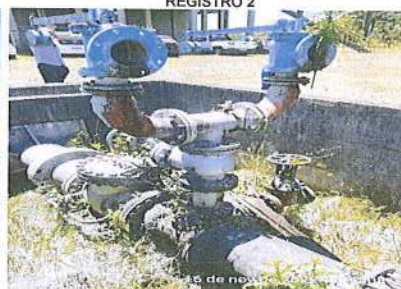
NC	CÓDIGO DA NC	UNIDADE	Captação/EAB
3	1.9	CONSTATAÇÃO	Ausência de grelha sobre a câmara de manobra
GRUPO	PRAZO	NÃO CONFORMIDADE	Não proporcionar a segurança das edificações e dos operadores
2	27/12/2022	OBSERVAÇÃO	TRANSFERIDA da NC-3 do TNC 039/2021

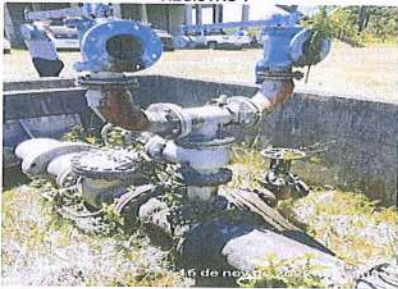
REGISTRO 1

NC	CÓDIGO DA NC	UNIDADE	Captação/EAB
4	2.8	CONSTATAÇÃO	Vegetação na câmara de manobra
GRUPO	PRAZO	NÃO CONFORMIDADE	Falta de conservação e manutenção preventiva da unidade
2	365 dias	OBSERVAÇÃO

Área	Código da NC	Condição	Conforme?			Observação
			SIM	NÃO	Não se aplica	
2. EBA	2.1	Existe placa de identificação da área da EBA?	X			
	2.2	A área da EBA está cercada adequadamente?			X	
	2.3	Existe bomba reserva, a ser instalada imediatamente, quando houver pane na principal?	X			
	2.4	Equipamentos estão isentos de vazamentos aparentes de água?		X		Vazamento nas bombas. Vazamento na câmara de manobras
	2.5	Drenagens da área de bombeamento estão adequadas?	X			
	2.6	Os equipamentos estão em condições de manutenção mecânica ou elétrica adequadas?	X			
	2.7	A área está com suas estruturas dentro de condições de segurança operacional adequadas?		X		Ausência de grelha na câmara de manobras
	2.8	O local apresenta bom estado de limpeza, conservação e organização?		X		Vegetação na câmara de manobras

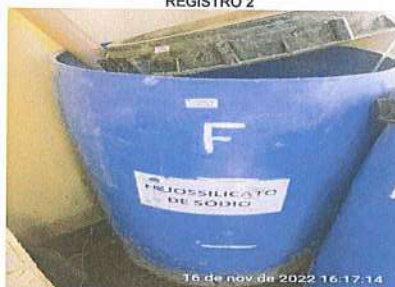
REGISTRO 2

NC	CÓDIGO DA NC	UNIDADE	Poço JDF-01
5	1.11	CONSTATAÇÃO	Tampa do sistema de desinfecção estava aberta
GRUPO	PRAZO	NÃO CONFORMIDADE	Falta de conservação e manutenção preventiva da unidade
2	365 dias	OBSERVAÇÃO

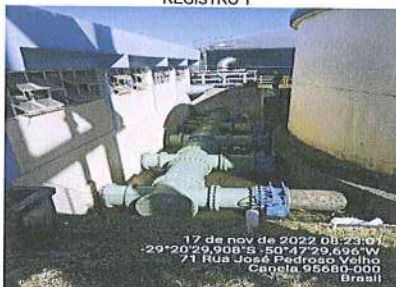
REGISTRO 1

NC	CÓDIGO DA NC	UNIDADE	EBAT - 2º RECALQUE
6	2.1	CONSTATAÇÃO	Unidade não identificada
GRUPO	PRAZO	NÃO CONFORMIDADE	Inexistência de placa de identificação na elevatória
2	365 dias	OBSERVAÇÃO

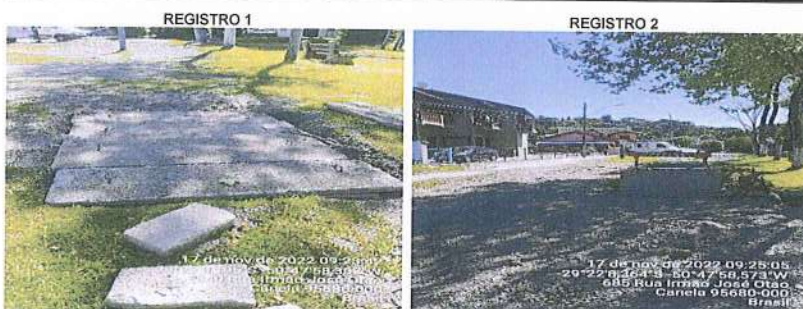
NC	CÓDIGO DA NC	UNIDADE	EAT-04 Fundo do Campo
7	2.1	CONSTATAÇÃO	Unidade não identificada
GRUPO	PRAZO	NÃO CONFORMIDADE	Inexistência de placa de identificação na elevatória
2	365 dias	OBSERVAÇÃO

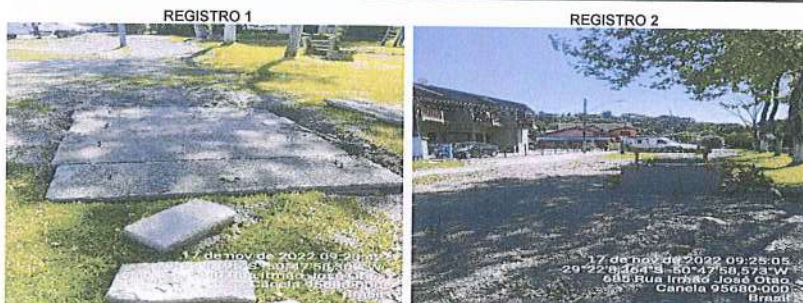
NC	CÓDIGO DA NC	UNIDADE	EAT-04 Fundo do Campo
8	2.2	CONSTATAÇÃO	A unidade não possui cercamento
GRUPO	PRAZO	NÃO CONFORMIDADE	Não isolar a área dando condição ao acesso de pessoas não-autorizadas e sem garantir bom estado de limpeza do local
2	365 dias	OBSERVAÇÃO

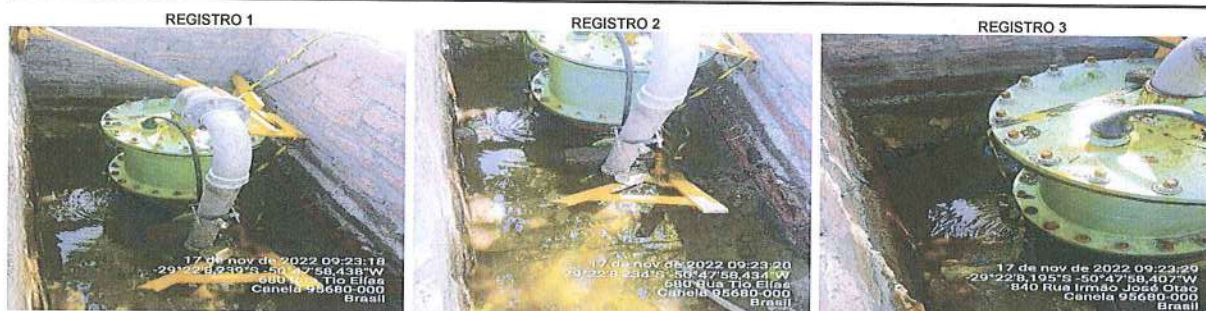
NC	CÓDIGO DA NC	UNIDADE	EAT-04 Fundo do Campo
9	2.1	CONSTATAÇÃO	Vazamento aparente
GRUPO	PRAZO	NÃO CONFORMIDADE	Perda de água e/ou não executar redução de perdas
2	365 dias	OBSERVAÇÃO

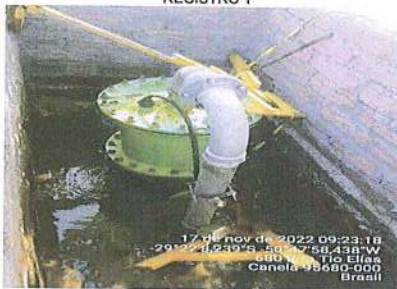
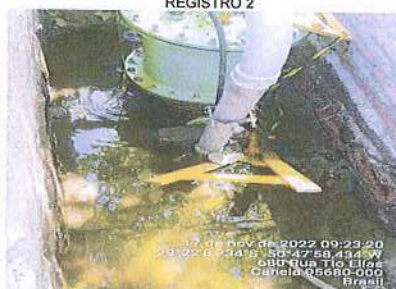
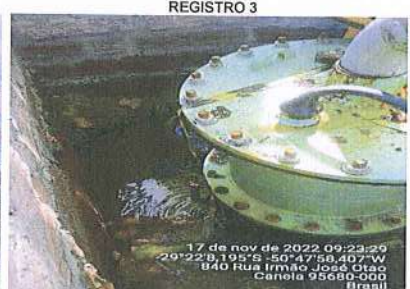
NC	CÓDIGO DA NC	UNIDADE	EAT-04 Fundo do Campo
10	2.5	CONSTATAÇÃO	Água acumulada na estrutura
GRUPO	PRAZO	NÃO CONFORMIDADE	Drenagem da estrutura inadequada
2	365 dias	OBSERVAÇÃO

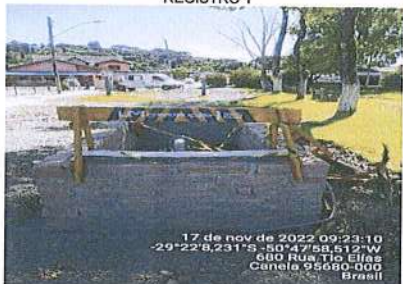
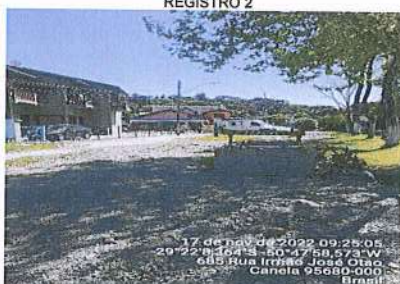
NC	CÓDIGO DA NC	UNIDADE	EAT-04 Fundo do Campo
11	2.7	CONSTATAÇÃO	Caixa da elevatória sem grelha ou tampa
GRUPO	PRAZO	NÃO CONFORMIDADE	Não proporcionar a segurança das edificações e dos operadores
2	365 dias	OBSERVAÇÃO

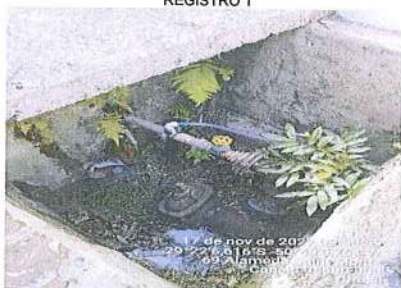
REGISTRO 1

NC	CÓDIGO DA NC	UNIDADE	EAT-05 Quinta da Serra
12	2.7	CONSTATAÇÃO	Caixa de manobras sem grelha ou tampa
GRUPO	PRAZO	NÃO CONFORMIDADE	Não proporcionar a segurança das edificações e dos operadores
2	365 dias	OBSERVAÇÃO

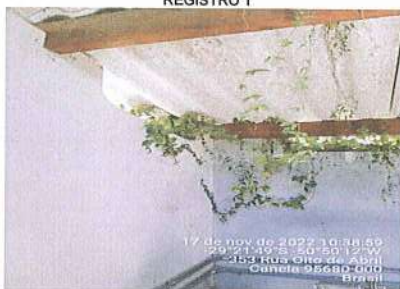
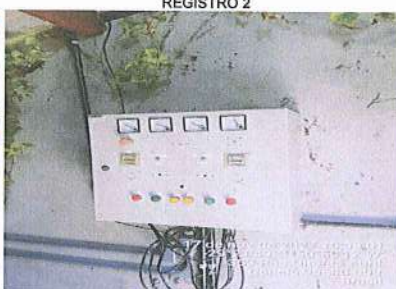
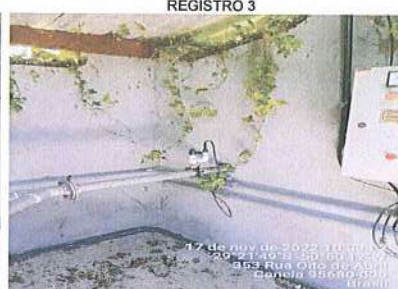
NC	CÓDIGO DA NC	UNIDADE	EAT-05 Quinta da Serra
13	2.8	CONSTATAÇÃO	Presença de vegetação nas paredes da estrutura
GRUPO	PRAZO	NÃO CONFORMIDADE	Falta de conservação e manutenção preventiva da unidade
2	365 dias	OBSERVAÇÃO

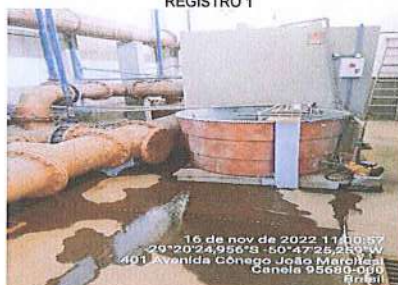
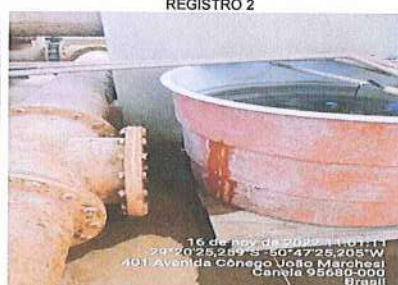
NC	CÓDIGO DA NC	UNIDADE	ETA II
14	3.4	CONSTATAÇÃO	Vazamento junto ao tanque de contato
GRUPO	PRAZO	NÃO CONFORMIDADE	Perda de água e/ou não executar redução de perdas
2	365 dias	OBSERVAÇÃO

3.3	A área da ETA está cercada adequadamente?	X			
	3.4	Equipamentos ou estruturas estão isentos de vazamentos aparentes de água?		X		Vazamento no tanque de contato (TAS)

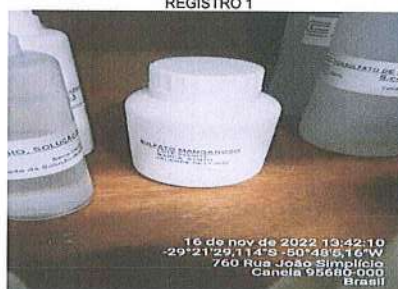
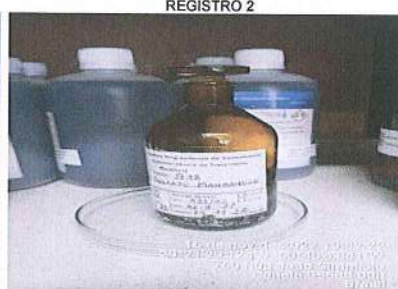
NC	CÓDIGO DA NC	UNIDADE	ETA I
15	3.13	CONSTATAÇÃO	Reagentes químicos do laboratório com prazo vencido
GRUPO	PRAZO	NÃO CONFORMIDADE	Possuir em suas dependências reagentes fora do prazo de validade
2	90 dias	OBSERVAÇÃO	TRANSFERIDA da NC-13 do TNC 039/2021

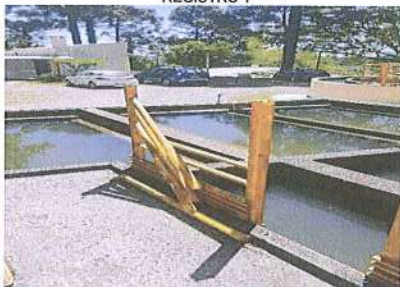
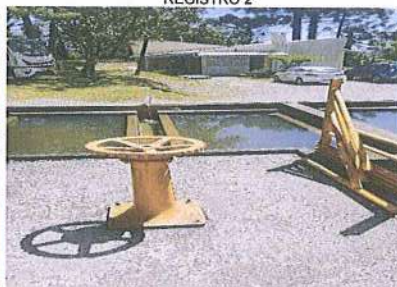
NC	CÓDIGO DA NC	UNIDADE	ETA I
16	2.8	CONSTATAÇÃO	Guarda-corpo incompleto na unidade
GRUPO	PRAZO	NÃO CONFORMIDADE	Falta de conservação e manutenção preventiva da unidade
2	365 dias	OBSERVAÇÃO

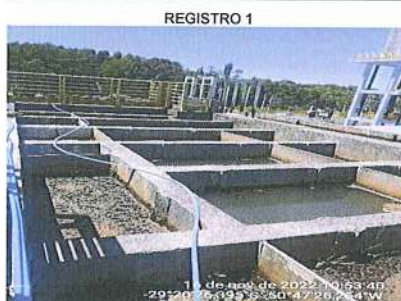
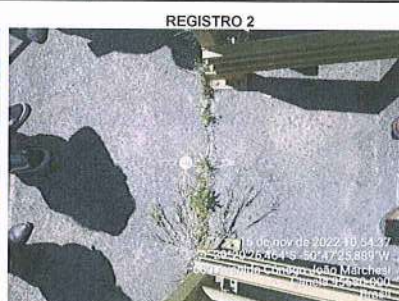
NC	CÓDIGO DA NC	UNIDADE	ETA II
20	3.20	CONSTATAÇÃO	Presença de vegetação no bloco hidráulico
GRUPO	PRAZO	NÃO CONFORMIDADE	Falta de conservação e manutenção preventiva da unidade
2	365 dias	OBSERVAÇÃO

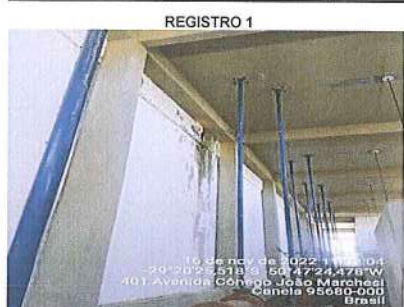
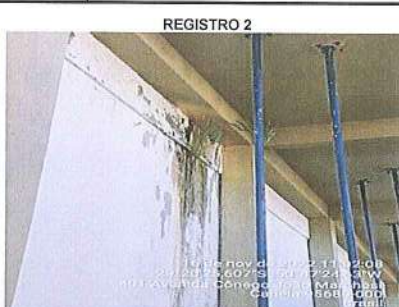
NC	CÓDIGO DA NC	UNIDADE	ETA II
21	3.20	CONSTATAÇÃO	Presença de vegetação na parede da sala do tanque de contato
GRUPO	PRAZO	NÃO CONFORMIDADE	Falta de conservação e manutenção preventiva da unidade
2	365 dias	OBSERVAÇÃO

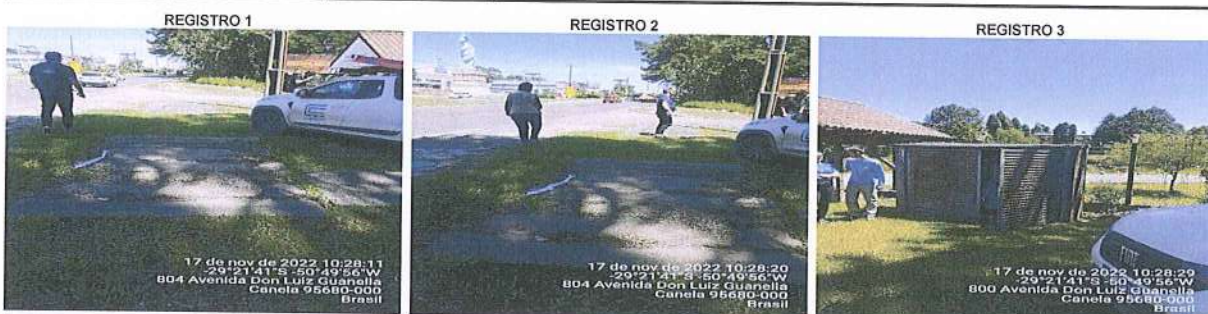
NC	CÓDIGO DA NC	UNIDADE	EBE-03
22	4.1	CONSTATAÇÃO	Unidade não identificada
GRUPO	PRAZO	NÃO CONFORMIDADE	Inexistência de placa de identificação na elevatória
2	365 dias	OBSERVAÇÃO

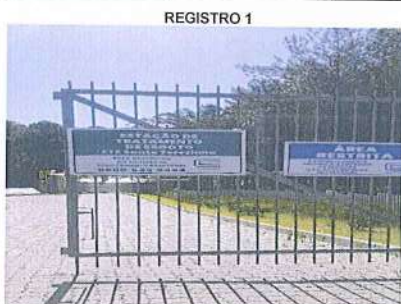
NC	CÓDIGO DA NC	UNIDADE	ETE Santa Terezinha
23	5.2	CONSTATAÇÃO	Ausência de placa de licenciamento ambiental
GRUPO	PRAZO	NÃO CONFORMIDADE	Ausência de placa padrão da LO na entrada da ETA
2	365 dias	OBSERVAÇÃO

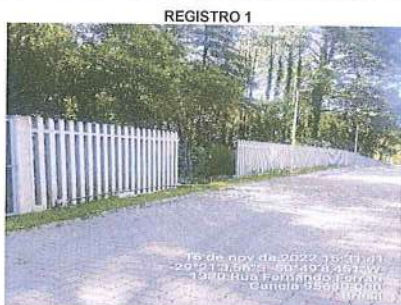
NC	CÓDIGO DA NC	UNIDADE	ETE Santa Terezinha
24	5.4	CONSTATAÇÃO	Cercamento da unidade está incompleto
GRUPO	PRAZO	NÃO CONFORMIDADE	Não isolar a área dando condição ao acesso de pessoas não-autorizadas e sem garantir bom estado de limpeza do local
2	365 dias	OBSERVAÇÃO

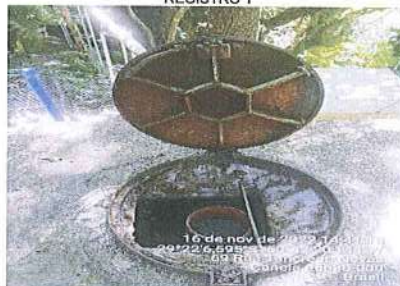
REGISTRO 1

NC	CÓDIGO DA NC	UNIDADE	ETE Chacrão 1
27	5.4	CONSTATAÇÃO	Saída do efluente estava obstruída
GRUPO	PRAZO	NÃO CONFORMIDADE	Obstrução ou estrazavamento das redes da ETE
2	90 dias	OBSERVAÇÃO

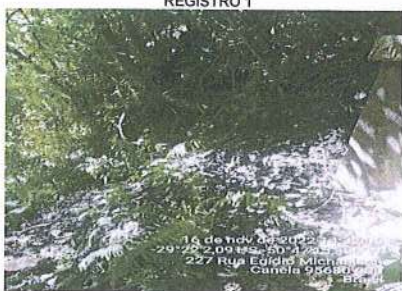
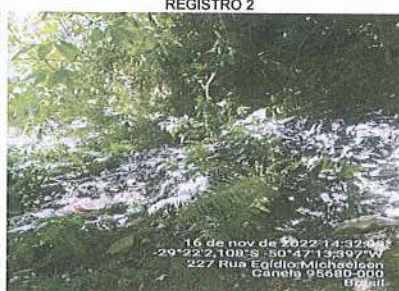
NC	CÓDIGO DA NC	UNIDADE	ETE Chacrão 2
28	5.4	CONSTATAÇÃO	Lodo de fundo do PV disposto ao lado do mesmo
GRUPO	PRAZO	NÃO CONFORMIDADE	Falta de conservação e manutenção preventiva da unidade
2	365 dias	OBSERVAÇÃO

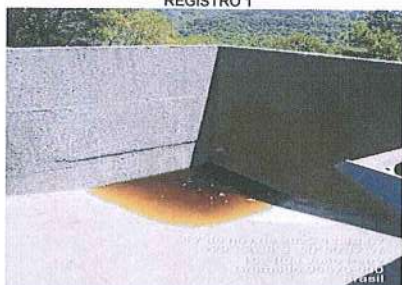
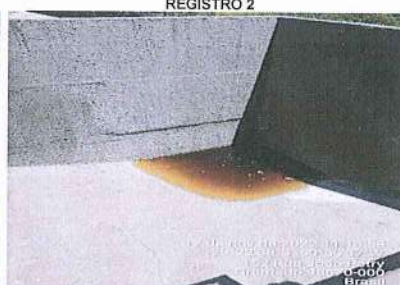
NC	CÓDIGO DA NC	UNIDADE	ETE Reserva da Serra
29	5.18	CONSTATAÇÃO	Acúmulo de água da chuva.
GRUPO	PRAZO	NÃO CONFORMIDADE	Drenagem inadequada na estrutura
2	365 dias	OBSERVAÇÃO

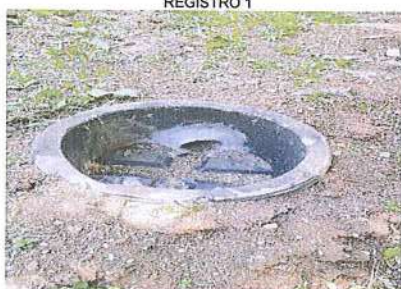
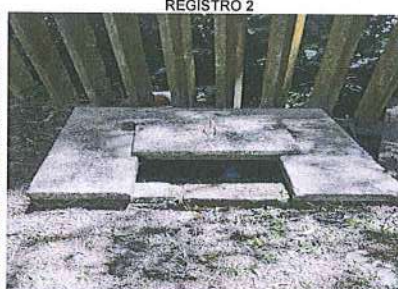
NC	CÓDIGO DA NC	UNIDADE	ETE Reserva da Serra
30	5.4	CONSTATAÇÃO	Caixa sem trampa/grelha
GRUPO	PRAZO	NÃO CONFORMIDADE	Não proporcionar a segurança das edificações e dos operadores
2	365 dias	OBSERVAÇÃO

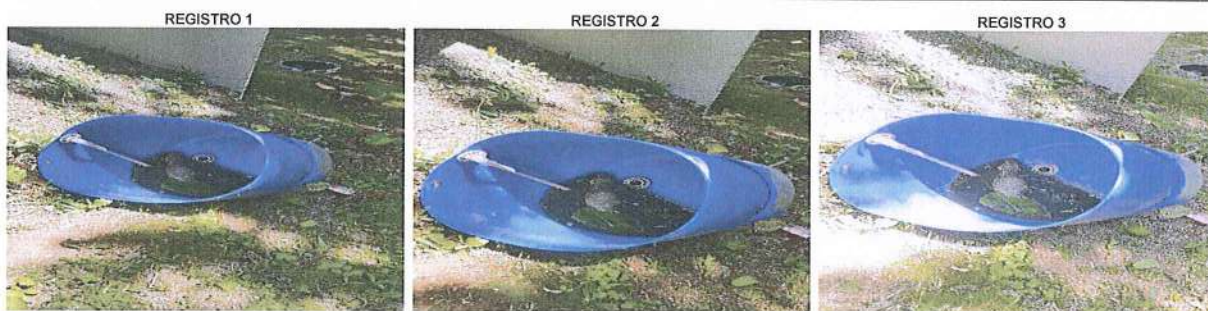
NC	CÓDIGO DA NC	UNIDADE	ETE Reserva da Serra
31	5.19	CONSTATAÇÃO	Presença de um lagarto (animal silvestre) morto em um balde
GRUPO	PRAZO	NÃO CONFORMIDADE	Falta de conservação e manutenção preventiva da unidade
2	365 dias	OBSERVAÇÃO

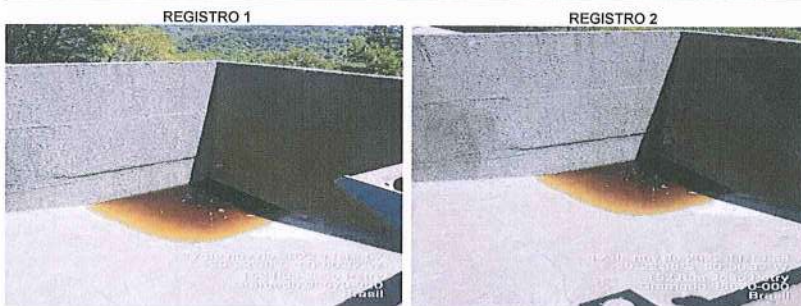
NC	CÓDIGO DA NC	UNIDADE	ETE Reserva da Serra
32	5.18	CONSTATAÇÃO	Acúmulo de água da chuva.
GRUPO	PRAZO	NÃO CONFORMIDADE	Drenagem inadequada na estrutura
2	365 dias	OBSERVAÇÃO

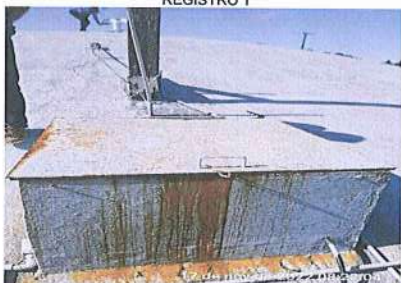
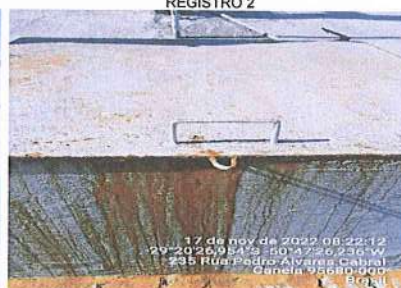
NC	CÓDIGO DA NC	UNIDADE	Reservatório R-1
35	6.4	CONSTATAÇÃO	Tampa enferrujada e sem dispositivo de travamento
GRUPO	PRAZO	NÃO CONFORMIDADE	Ausência de abertura de inspeção fechada e com tampa inteira dotada de dispositivo de travamento
2	180 dias	OBSERVAÇÃO

6.2	A área do reservatório está cercada adequadamente?			X	
	6.3	Equipamentos e estruturas estão isentos de vazamentos aparentes de água?	X			
	6.4	As aberturas de inspeção dos reservatórios estão fechadas e bem vedadas?		X		Tampa sem cadeado e enferrujada

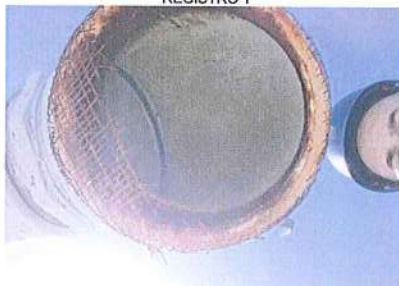
REGISTRO 1

NC	CÓDIGO DA NC	UNIDADE	Reservatório R-1
36	6.5	CONSTATAÇÃO	Tela de proteção do suspiro estava furada
GRUPO	PRAZO	NÃO CONFORMIDADE	Ausência de tubulação de ventilação protegida com tela e com abertura que impeça a entrada de água da chuva
2	90 dias	OBSERVAÇÃO

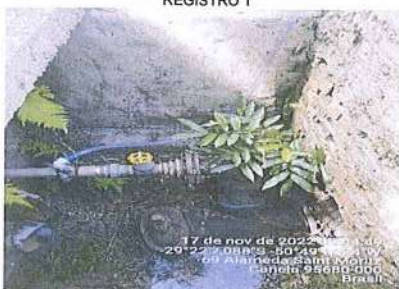
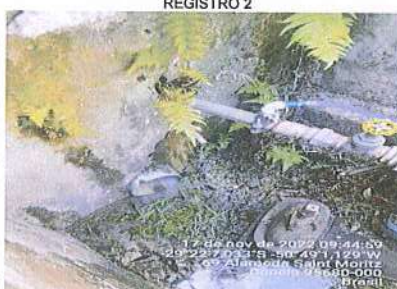
NC	CÓDIGO DA NC	UNIDADE	Reservatório R-6
40	6.3	CONSTATAÇÃO	Vazamento na caixa de manobras
GRUPO	PRAZO	NÃO CONFORMIDADE	Perda de água e/ou não executar redução de perdas
2	365 dias	OBSERVAÇÃO

6.2	A área do reservatório está cercada adequadamente?	X			
	6.3	Equipamentos e estruturas estão isentos de vazamentos aparentes de água?		X		Vazamento na caixa

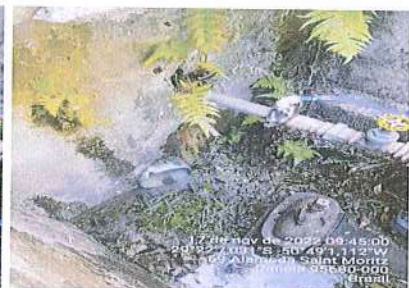
REGISTRO 1

NC	CÓDIGO DA NC	UNIDADE	Reservatório R-6
44	6.5	CONSTATAÇÃO	Presença de vegetação na caixa de manobras
GRUPO	PRAZO	NÃO CONFORMIDADE	Falta de conservação e manutenção preventiva da unidade
2	365 dias	OBSERVAÇÃO

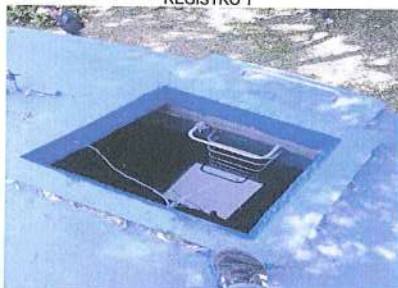
REGISTRO 1

NC	CÓDIGO DA NC	UNIDADE	Reservatório R-7
45	6.4	CONSTATAÇÃO	Unidade sem tampa
GRUPO	PRAZO	NÃO CONFORMIDADE	Ausência de abertura de inspeção fechada e com tampa inteira dotada de dispositivo de travamento
2	180 dias	OBSERVAÇÃO

6.2	A área do reservatório está cercada adequadamente?	X			
	6.3	Equipamentos e estruturas estão isentos de vazamentos aparentes de água?	X			
	6.4	As aberturas de inspeção dos reservatórios estão fechadas e bem vedadas?		X		Sem tampa

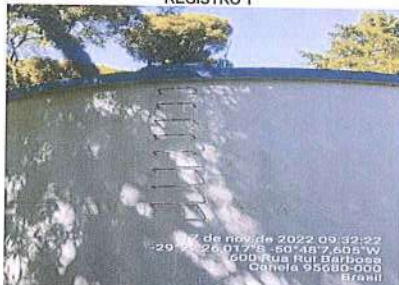
REGISTRO 1

NC	CÓDIGO DA NC	UNIDADE	Reservatório R-7
47	6.1	CONSTATAÇÃO	Escada sem gaiola de proteção
GRUPO	PRAZO	NÃO CONFORMIDADE	Não proporcionar a segurança das edificações e dos operadores
2	365 dias	OBSERVAÇÃO

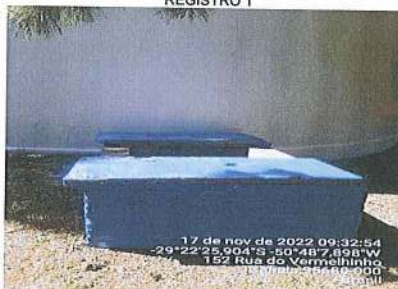
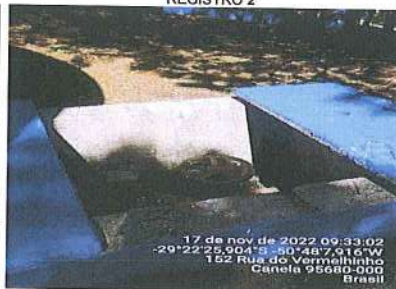
NC	CÓDIGO DA NC	UNIDADE	Reservatório R-7
48	6.11	CONSTATAÇÃO	Caixa sem tampa/grelha
GRUPO	PRAZO	NÃO CONFORMIDADE	Não proporcionar a segurança das edificações e dos operadores
2	365 dias	OBSERVAÇÃO

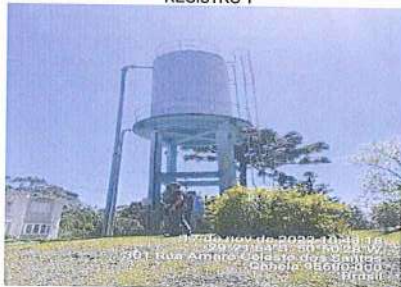
REGISTRO 1

NC	CÓDIGO DA NC	UNIDADE	Reservatório R-11
50	6.1	CONSTATAÇÃO	A unidade não possui cercamento
GRUPO	PRAZO	NÃO CONFORMIDADE	Não isolar a área dando condição ao acesso de pessoas não-autorizadas e sem garantir bom estado de limpeza do local
2	27/12/2022	OBSERVAÇÃO	TRANSFERIDA da NC-39 do TNC 39/2021

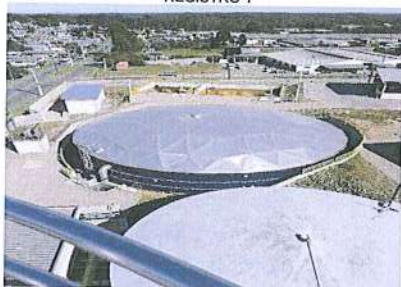
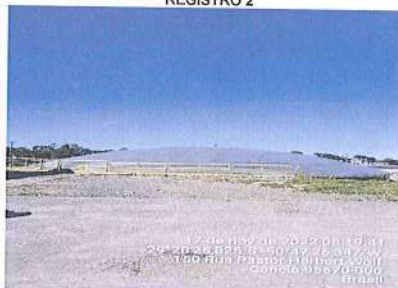
NC	CÓDIGO DA NC	UNIDADE	Reservatório R-12
51	6.1	CONSTATAÇÃO	Unidade não identificada
GRUPO	PRAZO	NÃO CONFORMIDADE	Inexistência de placa de identificação na unidade
2	365 dias	OBSERVAÇÃO

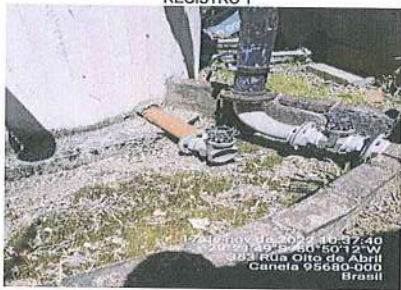
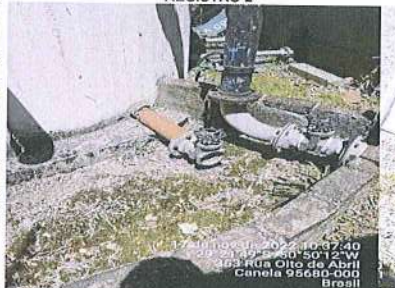
NC	CÓDIGO DA NC	UNIDADE	Reservatório R-13
53	6.11	CONSTATAÇÃO	Caixa sem tampa/grelha
GRUPO	PRAZO	NÃO CONFORMIDADE	Não proporcionar a segurança das edificações e dos operadores
2	365 dias	OBSERVAÇÃO
