REGULAÇÃO
RELATÓRIO TÉCNICO DE FISCALIZAÇÃO N. 070-P/2023 – RTF**Fiscalização no Sistema de Abastecimento
de Água de Vera Cruz/RS.****1. CONSIDERAÇÕES PRELIMINARES**

Nos dias 26 e 27 abril de 2023, realizou-se fiscalização no Sistema de Abastecimento de Água (SAA) e Sistema de Esgotamento Sanitário (SES) de Vera Cruz. Para verificar o serviço prestado pela companhia de saneamento, os trabalhos de fiscalização e regulação dos municípios consorciados à Agesan-RS são amparados, principalmente, nas referências legais e normativas apresentadas no quadro 1.

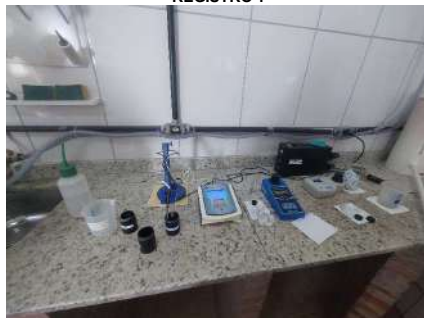
REGISTRO 1

NC	CÓDIGO DA NC	UNIDADE	ETA
5	3.13	CONSTATAÇÃO	Produto químico sem prazo de validade ou com prazo de validade vencido.
GRUPO	PRAZO	NÃO CONFORMIDADE	Possuir em suas dependências produto do processo fora do prazo de validade.
3	90 dias	OBSERVAÇÃO

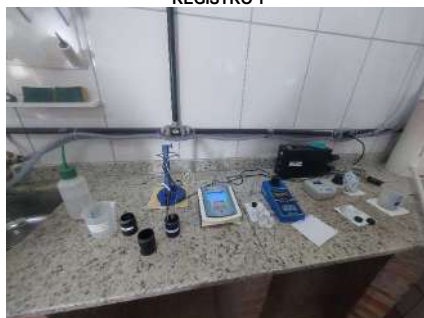
REGISTRO 1

NC	CÓDIGO DA NC	UNIDADE	ETA
8	3.16	CONSTATAÇÃO	Não há registros da realização dos testes de jarros.
GRUPO	PRAZO	NÃO CONFORMIDADE	Falta de conservação e manutenção preventiva de unidade.
2	90 dias	OBSERVAÇÃO	-

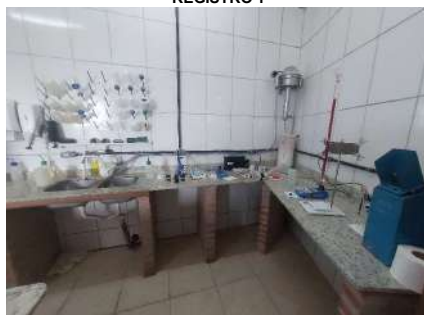
REGISTRO 1

NC	CÓDIGO DA NC	UNIDADE	ETA
9	3.20	CONSTATAÇÃO	Os resíduos para descarte devem ser identificados.
GRUPO	PRAZO	NÃO CONFORMIDADE	Acúmulo de resíduos em local inapropriado e/ou armazenamento inadequado.
2	90 dias	OBSERVAÇÃO	-

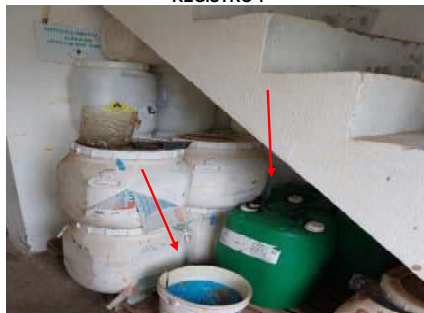
REGISTRO 1

NC	CÓDIGO DA NC	UNIDADE	ETA
10	3.4	CONSTATAÇÃO	Vazamento nas estruturas da ETA.
GRUPO	PRAZO	NÃO CONFORMIDADE	Perda de água e/ou não executar redução de perdas.
2	365 dias	OBSERVAÇÃO	-

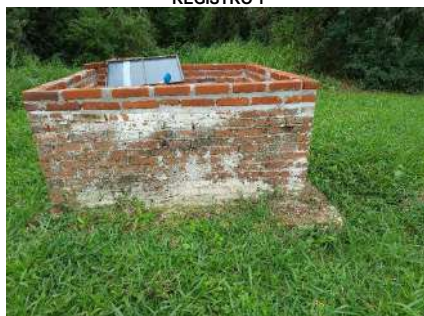
REGISTRO 1

NC	CÓDIGO DA NC	UNIDADE	P2 (Schefer)
14	1.3	CONSTATAÇÃO	Não foi apresentada a outorga do poço.
GRUPO	PRAZO	NÃO CONFORMIDADE	Inexistência de outorga de captação ou outorga vencida.
2	180 dias	OBSERVAÇÃO	-

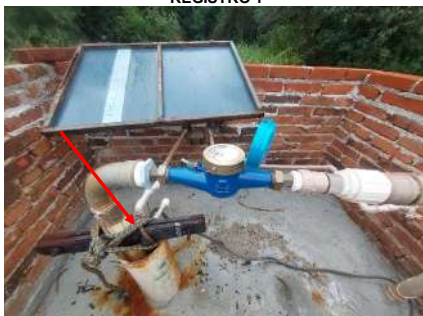
REGISTRO 1

NC	CÓDIGO DA NC	UNIDADE	P3 (Jardim Tropical)
17	1.1	CONSTATAÇÃO	O poço não possui placa de identificação.
GRUPO	PRAZO	NÃO CONFORMIDADE	Inexistência de placa de identificação da área da captação.
2	365 dias	OBSERVAÇÃO	-

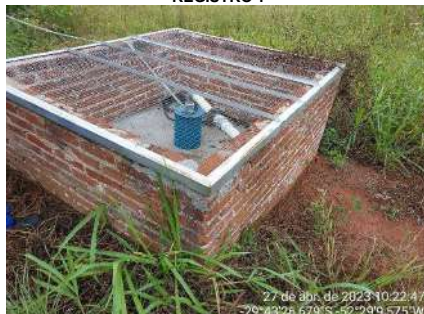
REGISTRO 1

NC	CÓDIGO DA NC	UNIDADE	P7 (Bom Jesus - 2º quadro)
35	1.8	CONSTATAÇÃO	O poço apresentava fiação exposta.
GRUPO	PRAZO	NÃO CONFORMIDADE	Não proporcionar a segurança das edificações e dos operadores.
2	365 dias	OBSERVAÇÃO	-

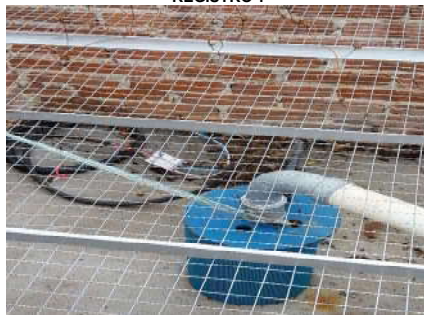
REGISTRO 1

NC	CÓDIGO DA NC	UNIDADE	P7 (Bom Jesus - 2º quadro)
36	1.11	CONSTATAÇÃO	Verificou-se a presença de aberturas na tampa do poço.
GRUPO	PRAZO	NÃO CONFORMIDADE	A tampa do poço não protege de contaminações superficiais.
2	180 dias	OBSERVAÇÃO	-

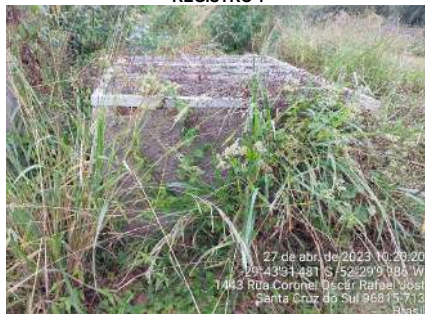
REGISTRO 1

NC	CÓDIGO DA NC	UNIDADE	P7 (Bom Jesus - 2° quadro)
38	1.2	CONSTATAÇÃO	O poço não possui cercamento.
GRUPO	PRAZO	NÃO CONFORMIDADE	Não isolar a área dando condição ao acesso de pessoas não-autorizadas e sem garantir bom estado de limpeza do local.
2	365 dias	OBSERVAÇÃO	-

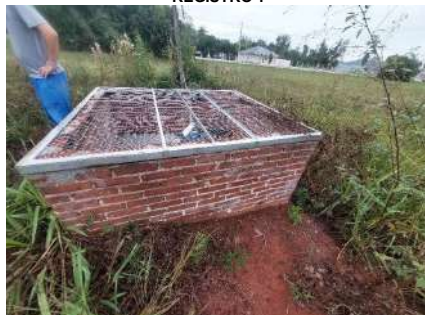
REGISTRO 1

NC	CÓDIGO DA NC	UNIDADE	P7 (Bom Jesus - 2° quadro)
39	1.1	CONSTATAÇÃO	O poço não possui placa de identificação.
GRUPO	PRAZO	NÃO CONFORMIDADE	Inexistência de placa de identificação da área da captação.
2	365 dias	OBSERVAÇÃO	-

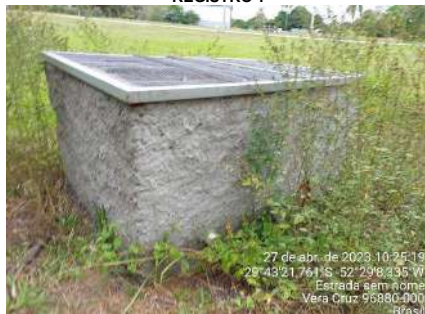
REGISTRO 1

NC	CÓDIGO DA NC	UNIDADE	P8 (Bom Jesus - 1° quadro)
41	1.1	CONSTATAÇÃO	O poço não possui placa de identificação.
GRUPO	PRAZO	NÃO CONFORMIDADE	Inexistência de placa de identificação da área da captação.
2	365 dias	OBSERVAÇÃO	-

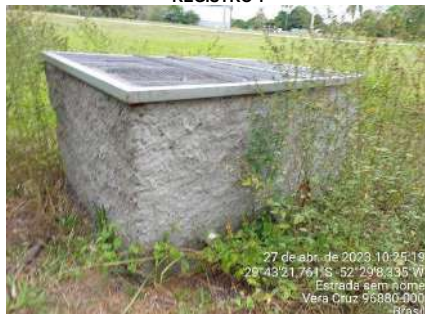
REGISTRO 1

NC	CÓDIGO DA NC	UNIDADE	P9 (Bom Jesus)
44	1.1	CONSTATAÇÃO	O poço não possui placa de identificação.
GRUPO	PRAZO	NÃO CONFORMIDADE	Inexistência de placa de identificação da área da captação.
2	365 dias	OBSERVAÇÃO	-

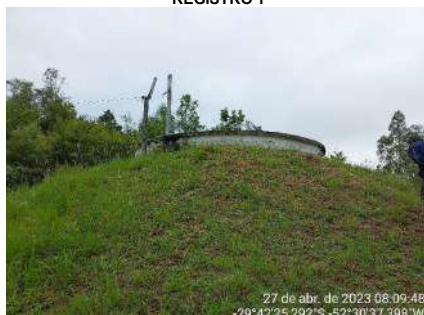
REGISTRO 1

NC	CÓDIGO DA NC	UNIDADE	R4 (atrás da ETA)
63	6.1	CONSTATAÇÃO	O reservatório não possui placa de identificação.
GRUPO	PRAZO	NÃO CONFORMIDADE	Inexistência de placa de identificação do reservatório.
2	365 dias	OBSERVAÇÃO	-

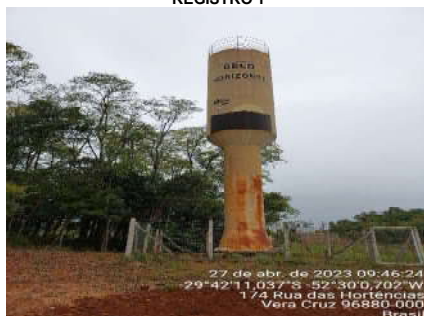
REGISTRO 1

NC	CÓDIGO DA NC	UNIDADE	R7 (Belo Horizonte)
77	6.11	CONSTATAÇÃO	A superfície do reservatório está oxidada e apresenta infiltrações.
GRUPO	PRAZO	NÃO CONFORMIDADE	Inexistência de placa de identificação do reservatório.
2	365 dias	OBSERVAÇÃO	-

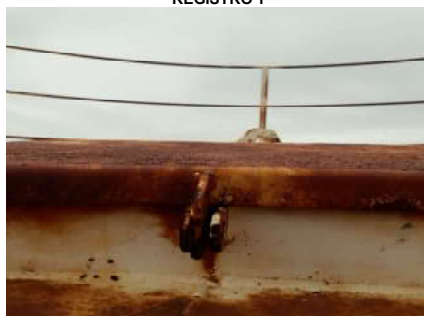
REGISTRO 1

NC	CÓDIGO DA NC	UNIDADE	R8 (Conventos)
80	6.1	CONSTATAÇÃO	O reservatório não possui placa de identificação.
GRUPO	PRAZO	NÃO CONFORMIDADE	Inexistência de placa de identificação do reservatório.
2	365 dias	OBSERVAÇÃO	-

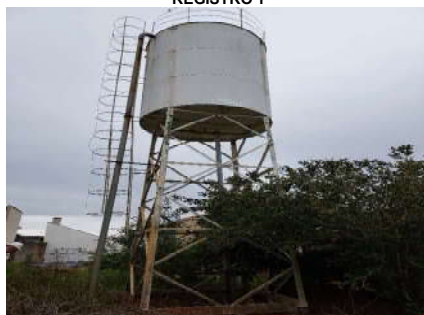
REGISTRO 1

NC	CÓDIGO DA NC	UNIDADE	R8 (Conventos)
81	6.12	CONSTATAÇÃO	Excesso de vegetação na área do reservatório.
GRUPO	PRAZO	NÃO CONFORMIDADE	Falta de conservação e manutenção preventiva de unidade.
2	365 dias	OBSERVAÇÃO	-

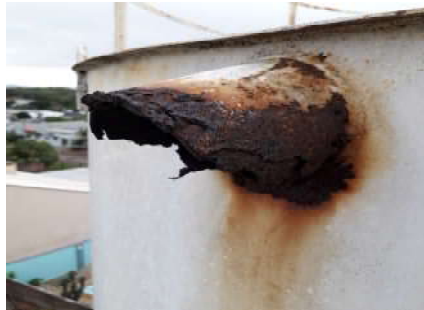
REGISTRO 1

NC	CÓDIGO DA NC	UNIDADE	
		R9 (Bom Jesus elevado)	
84	6.1	CONSTATAÇÃO	O reservatório não possui placa de identificação.
GRUPO	PRAZO	NÃO CONFORMIDADE	Inexistência de placa de identificação do reservatório.
2	365 dias	OBSERVAÇÃO	-

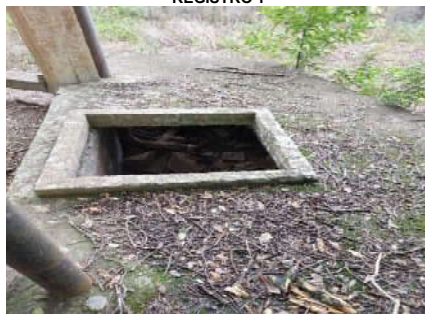
REGISTRO 1

NC	CÓDIGO DA NC	UNIDADE	R12 (Losekann)
94	6.11	CONSTATAÇÃO	Verificou-se a presença de danos no concreto da estrutura.
GRUPO	PRAZO	NÃO CONFORMIDADE	Falta de conservação e manutenção preventiva de unidade.
2	365 dias	OBSERVAÇÃO	-

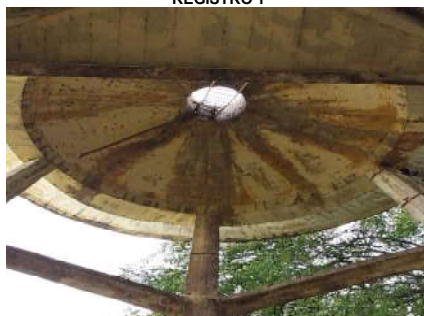
REGISTRO 1

NC	CÓDIGO DA NC	UNIDADE	R12 (Losekann)
95	6.1	CONSTATAÇÃO	A abertura de ventilação do reservatório está oxidada.
GRUPO	PRAZO	NÃO CONFORMIDADE	Ausência de tubulação de ventilação protegidas com tela e com cobertura que impeça a entrada de água de chuva e limite a entrada de poeira.
2	90 dias	OBSERVAÇÃO	-

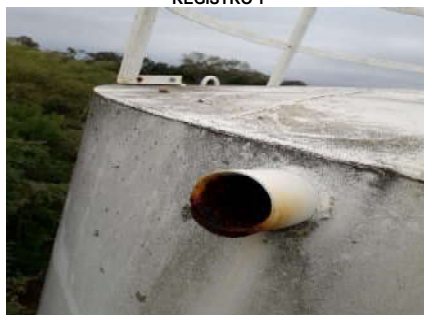
REGISTRO 1

NC	CÓDIGO DA NC	UNIDADE	R12 (Losekann)
96	6.1	CONSTATAÇÃO	O reservatório não possui placa de identificação.
GRUPO	PRAZO	NÃO CONFORMIDADE	Inexistência de placa de identificação do reservatório.
2	365 dias	OBSERVAÇÃO	-

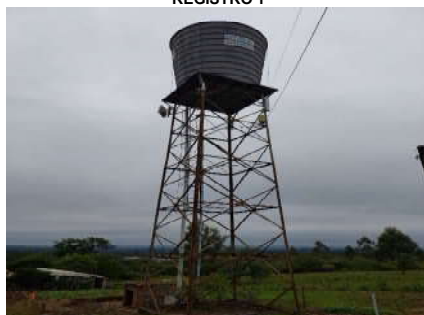
REGISTRO 1

NC	CÓDIGO DA NC	UNIDADE	
			R14 (Rincão da Serra)
102	6.2	CONSTATAÇÃO	O reservatório não possui cercamento.
GRUPO	PRAZO	NÃO CONFORMIDADE	Não isolar a área dando condição ao acesso de pessoas não-autorizadas e sem garantir bom estado de limpeza do local.
2	365 dias	OBSERVAÇÃO	-

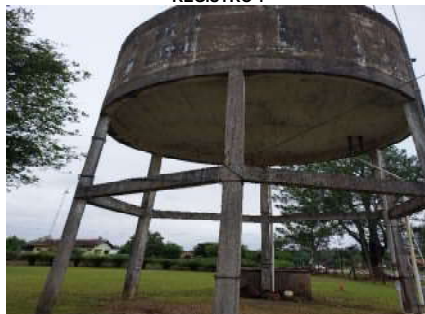
REGISTRO 1

NC	CÓDIGO DA NC	UNIDADE	
			R14 (Rincão da Serra)
104	6.11	CONSTATAÇÃO	Verificou-se a presença de danos no concreto da estrutura.
GRUPO	PRAZO	NÃO CONFORMIDADE	Falta de conservação e manutenção preventiva de unidade.
2	365 dias	OBSERVAÇÃO	-

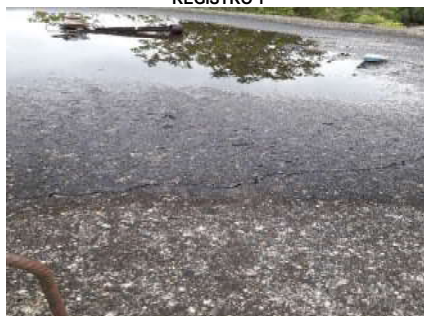
REGISTRO 1

NC	CÓDIGO DA NC	UNIDADE	
			R15 (Schefer)
107	6.1	CONSTATAÇÃO	O reservatório não possui placa de identificação.
GRUPO	PRAZO	NÃO CONFORMIDADE	Inexistência de placa de identificação do reservatório.
2	365 dias	OBSERVAÇÃO	-

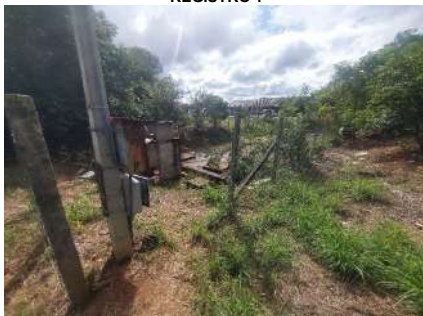
REGISTRO 1

NC	CÓDIGO DA NC	UNIDADE	ETE
128	2.1	CONSTATAÇÃO	A bomba estava destampada.
GRUPO	PRAZO	NÃO CONFORMIDADE	Não proporcionar a segurança das edificações e dos operadores.
2	180 dias	OBSERVAÇÃO	-
