## REGULAÇÃO RELATÓRIO TÉCNICO DE FISCALIZAÇÃO N. 071/2022 – RTF

**Fiscalização no Sistema de Abastecimento  
de Água e Esgotamento Sanitário de Três  
Coroas/RS.**

### TERMO DE NÃO CONFORMIDADE (TNC)

TNC N.: 071/2022

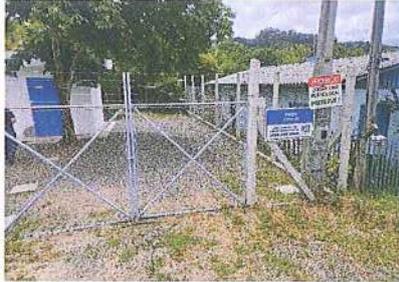
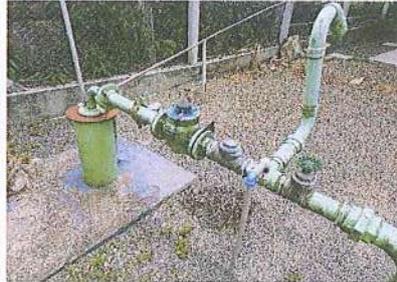
NC	CÓDIGO DA NC	UNIDADE	Poço - TCO 01
1	1.3	CONSTATAÇÃO	Não foi encaminhada a outorga de captação do poço.
GRUPO	PRAZO	NÃO CONFORMIDADE	Deixar de prestar informações ao órgão fiscalizatório.
2	90 dias	OBSERVAÇÃO	-

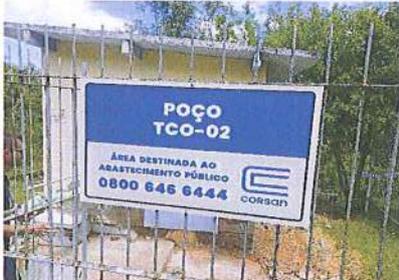
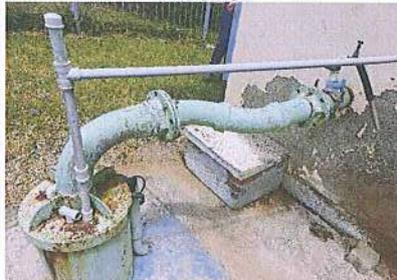
NC	CÓDIGO DA NC	UNIDADE	Poço - TCO 02
2	1.3	CONSTATAÇÃO	Não foi encaminhada a outorga de captação do poço.
GRUPO	PRAZO	NÃO CONFORMIDADE	Deixar de prestar informações ao órgão fiscalizatório.
2	90 dias	OBSERVAÇÃO	-

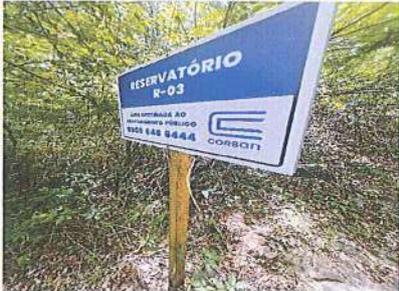
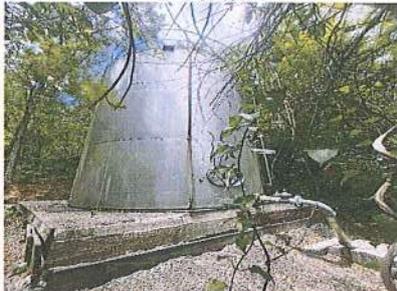
NC	CÓDIGO DA NC	UNIDADE	R3
3	6.2	CONSTATAÇÃO	Ausência de cercamento.
GRUPO	PRAZO	NÃO CONFORMIDADE	Não isolar a área dando condição ao acesso de pessoas não-autorizadas e sem garantir bom estado de limpeza do local.
2	365 dias	OBSERVAÇÃO	-

6.2	A área do reservatório está cercada adequadamente?		X		Ausência de cercamento.
	6.3	Equipamentos e estruturas estão isentos de vazamentos aparentes de água?	X

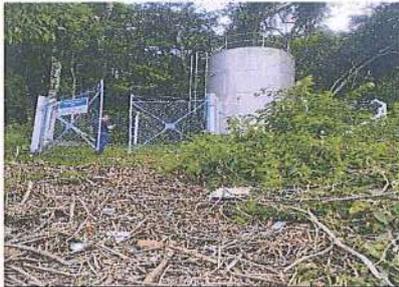
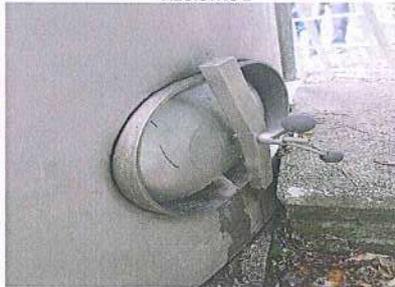
NC	CÓDIGO DA NC	UNIDADE	R5
4	6.3	CONSTATAÇÃO	Vazamento de água no registro.
GRUPO	PRAZO	NÃO CONFORMIDADE	Perda de água e/ou não executar redução de perdas.
2	365 dias	OBSERVAÇÃO

6.2	A área do reservatório está cercada adequadamente?	X			
	6.3	Equipamentos e estruturas estão isentos de vazamentos aparentes de água?		X		Vazamento no registro.

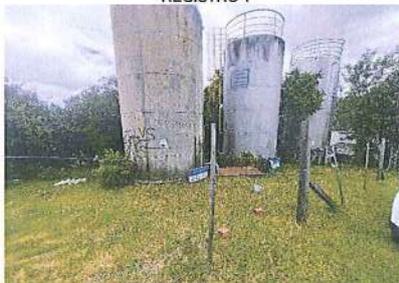
NC	CÓDIGO DA NC	UNIDADE	R7
5	6.2	CONSTATAÇÃO	O tipo de cercamento não impede o acesso de pessoas não autorizadas.
GRUPO	PRAZO	NÃO CONFORMIDADE	Não isolar a área dando condição ao acesso de pessoas não-autorizadas e sem garantir bom estado de limpeza do local.
2	365 dias	OBSERVAÇÃO	-

6.2	A área do reservatório está cercada adequadamente?		X		O cercamento não impede o acesso de pessoas não autorizadas.
	6.3	Equipamentos e estruturas estão isentos de vazamentos aparentes de água?	X

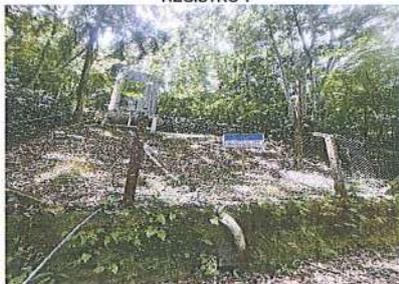
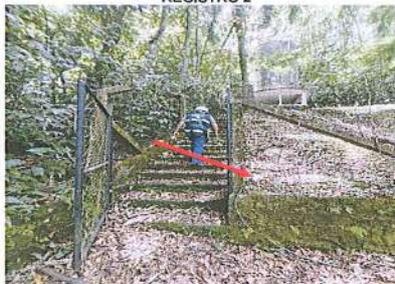
NC	CÓDIGO DA NC	UNIDADE	R9
6	6.2	CONSTATAÇÃO	O cercamento está danificado.
GRUPO	PRAZO	NÃO CONFORMIDADE	Não isolar a área dando condição ao acesso de pessoas não-autorizadas e sem garantir bom estado de limpeza do local.
2	365 dias	OBSERVAÇÃO	-

6.2	A área do reservatório está cercada adequadamente?		X		O cercamento está danificado.
	6.3	Equipamentos e estruturas estão isentos de vazamentos aparentes de água?	X

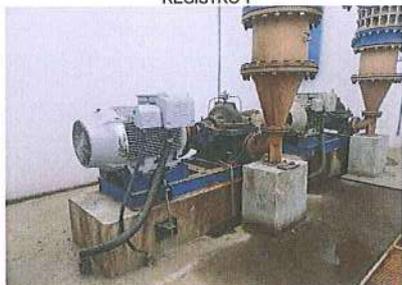
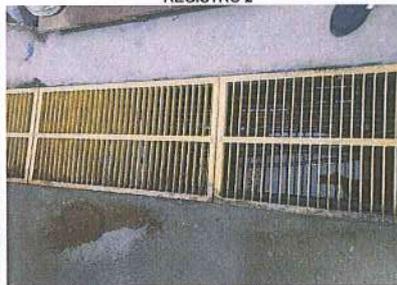
NC	CÓDIGO DA NC	UNIDADE	EBAB 01
7	2.5	CONSTATAÇÃO	Fiação dentro da canaleta de drenagem da bomba.
GRUPO	PRAZO	NÃO CONFORMIDADE	Drenagem da estrutura inadequada.
2	28/12/22	OBSERVAÇÃO	Transferida da NC 34 do RTFA 042/2021.

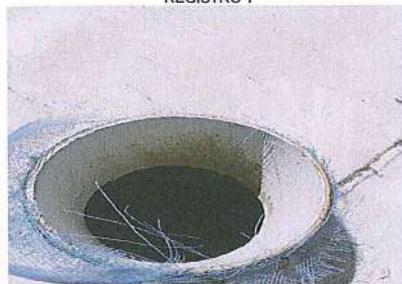
NC	CÓDIGO DA NC	UNIDADE	R13
8	6.5	CONSTATAÇÃO	A tela da tubulação de ventilação estava danificada.
GRUPO	PRAZO	NÃO CONFORMIDADE	Ausência de tubulação de ventilação protegidas com tela e com cobertura que impeça a entrada de água de chuva e limite a entrada de poeira.
2	90 dias	OBSERVAÇÃO

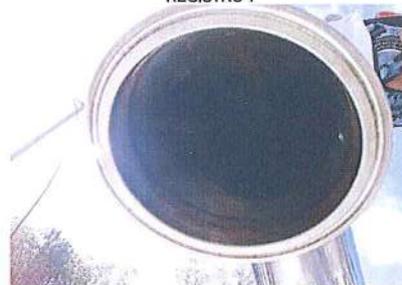
NC	CÓDIGO DA NC	UNIDADE	R15
9	6.5	CONSTATAÇÃO	A tela da tubulação de ventilação estava danificada.
GRUPO	PRAZO	NÃO CONFORMIDADE	Ausência de tubulação de ventilação protegidas com tela e com cobertura que impeça a entrada de água de chuva e limite a entrada de poeira.
2	90 dias	OBSERVAÇÃO

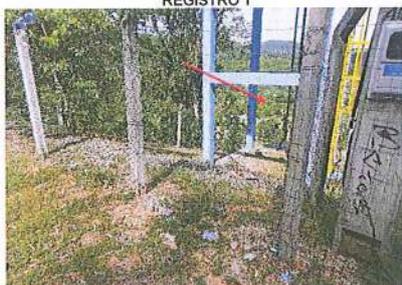
NC	CÓDIGO DA NC	UNIDADE	R15
10	6.2	CONSTATAÇÃO	Cercamento danificado.
GRUPO	PRAZO	NÃO CONFORMIDADE	Não isolar a área dando condição ao acesso de pessoas não-autorizadas e sem garantir bom estado de limpeza do local.
2	365 dias	OBSERVAÇÃO	-

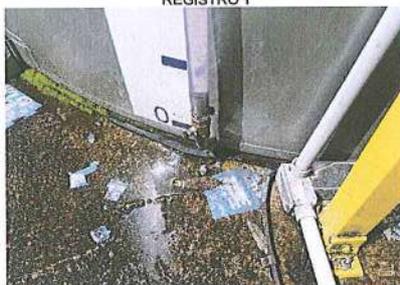
NC	CÓDIGO DA NC	UNIDADE	R15
11	6.3	CONSTATAÇÃO	Vazamento de água no controle de nível.
GRUPO	PRAZO	NÃO CONFORMIDADE	Perda de água e/ou não executar redução de perdas.
2	365 dias	OBSERVAÇÃO

6.2	A área do reservatório está cercada adequadamente?		X		Cercamento Danificada.
	6.3	Equipamentos e estruturas estão isentos de vazamentos aparentes de água?		X		Vazamento no controle de nível.

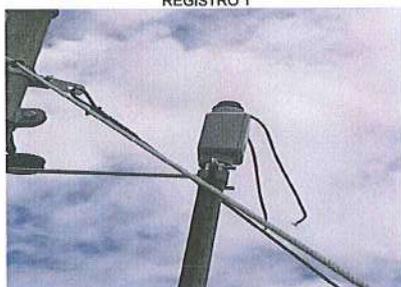
NC	CÓDIGO DA NC	UNIDADE	R16
12	6.8	CONSTATAÇÃO	O sinalizador estava sem lâmpada.
GRUPO	PRAZO	NÃO CONFORMIDADE	Não existe no topo do reservatório para-raios e/ou luz de sinalização de obstáculo elevado.
2	365 dias	OBSERVAÇÃO	-

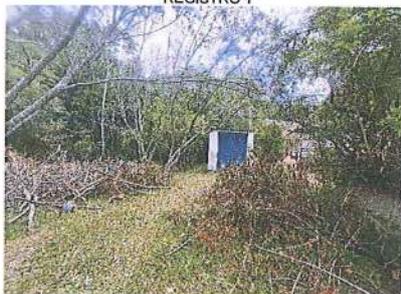
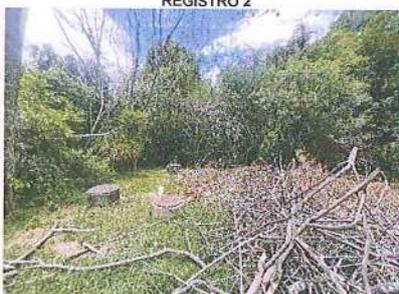
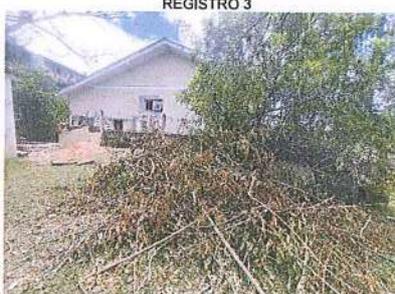
NC	CÓDIGO DA NC	UNIDADE	EBAT 04
13	2.8	CONSTATAÇÃO	Presença de material de poda depositado na área da EBA.
GRUPO	PRAZO	NÃO CONFORMIDADE	Falta de conservação e manutenção preventiva de unidade.
2	365 dias	OBSERVAÇÃO

Área	Código da NC	Condição	Conforme?			Observação
			SIM	NÃO	Não se aplica	
2. EBA	2.1	Existe placa de identificação da área da EBA?	X			
	2.2	A área da EBA está cercada adequadamente?	X			
	2.3	Existe bomba reserva, a ser instalada imediatamente, quando houver pane na principal?	X			
	2.4	Equipamentos estão isentos de vazamentos aparentes de água?	X			
	2.5	Drenagens da área de bombeamento estão adequadas?	X			
	2.6	Os equipamentos estão em condições de manutenção mecânica ou elétrica adequadas?	X			
	2.7	A área está com suas estruturas dentro de condições de segurança operacional adequadas?	X			
	2.8	O local apresenta bom estado de limpeza, conservação e organização?		X		Galhos na área da EBA.

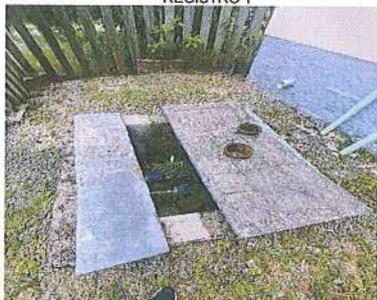
NC	CÓDIGO DA NC	UNIDADE	EBAT 07
14	2.7	CONSTATAÇÃO	As estruturas de manobras estavam desprotegidas.
GRUPO	PRAZO	NÃO CONFORMIDADE	Não proporcionar a segurança das edificações e dos operadores.
2	365 dias	OBSERVAÇÃO

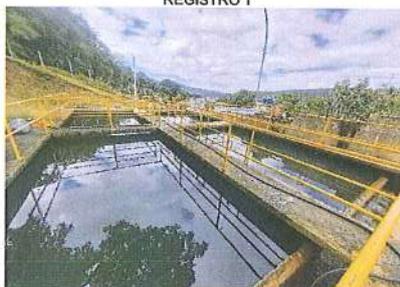
NC	CÓDIGO DA NC	UNIDADE	ETA
15	3.6	CONSTATAÇÃO	o lodo da ETA está sendo encaminhado diretamente ao corpo receptor.
GRUPO	PRAZO	NÃO CONFORMIDADE	Lodo da ETA retornando ao corpo receptor sem tratamento.
2	365 dias	OBSERVAÇÃO	-

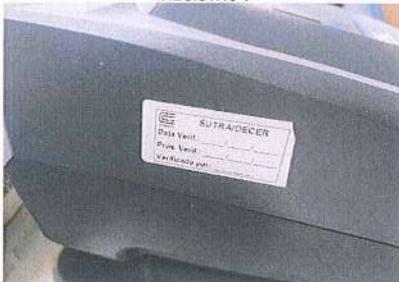
NC	CÓDIGO DA NC	UNIDADE	ETA
16	3.12	CONSTATAÇÃO	O equipamento possuía etiqueta, mas não havia o registro da data de verificação.
<b>GRUPO</b>	<b>PRAZO</b>	<b>NÃO CONFORMIDADE</b>	Falta de identificação da verificação.
2	365 dias	OBSERVAÇÃO	-

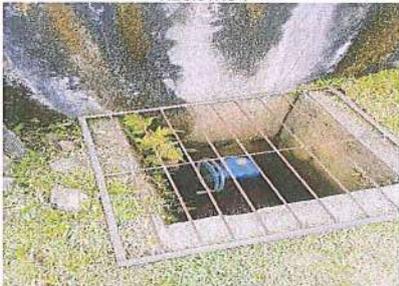
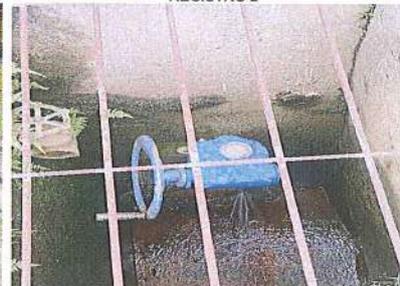
NC	CÓDIGO DA NC	UNIDADE	ETA
17	6.7	CONSTATAÇÃO	Verificou-se a presença de vazamento em uma das estruturas de manobra.
<b>GRUPO</b>	<b>PRAZO</b>	<b>NÃO CONFORMIDADE</b>	Perda de água e/ou não executar redução de perdas.
2	365 dias	OBSERVAÇÃO

3.2	Existe placa de identificação da área da ETA?	X			
	3.3	A área da ETA está cercada adequadamente?	X			
	3.4	Equipamentos ou estruturas estão isentos de vazamentos aparentes de água?		X		Vazamento na estrutura de manobra e no bloco hidráulico.

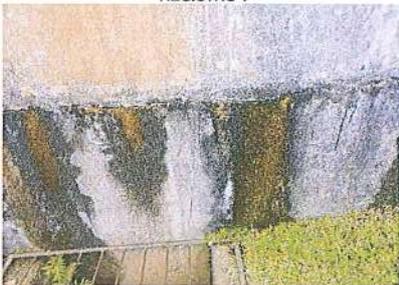
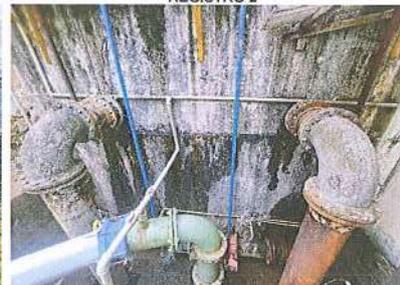
NC	CÓDIGO DA NC	UNIDADE	R5
18	6.7	CONSTATAÇÃO	Verificou-se a presença de vazamento no bloco hidráulico da ETA.
<b>GRUPO</b>	<b>PRAZO</b>	<b>NÃO CONFORMIDADE</b>	Perda de água e/ou não executar redução de perdas.
2	365 dias	OBSERVAÇÃO
