## REGULAÇÃO RELATÓRIO TÉCNICO DE FISCALIZAÇÃO N. 073-P/2023 – RTF

Fiscalização nos Sistema de  
Abastecimento de Água e Sistema de  
Esgotamento Sanitário de Campo Bom/RS.

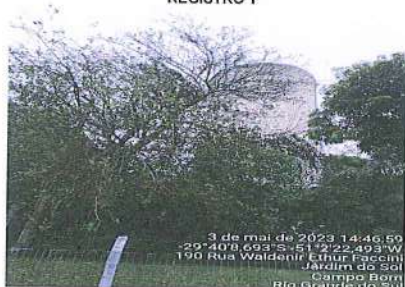
REGISTRO 1

NC	CÓDIGO DA NC	UNIDADE	Reservatório R2
1	6.8	CONSTATAÇÃO	Cabo de aterramento do pára-raio rompido.
GRUPO	PRAZO	NÃO CONFORMIDADE	Não proporcionar a segurança das edificações e dos operadores.
2	17/06/2023	OBSERVAÇÃO	Transferida da NC-02 do TNC 058/2022

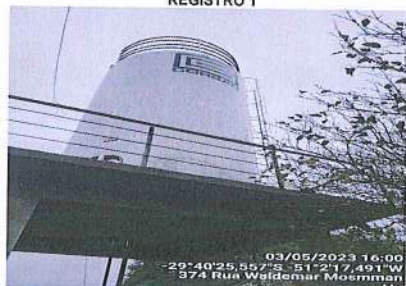
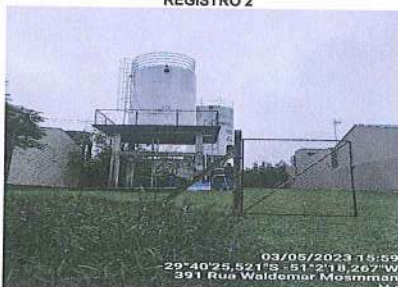
NC	CÓDIGO DA NC	UNIDADE	Reservatório R-7A
2	6.8	CONSTATAÇÃO	Ausência de pára-raio e sinalizador noturno em condições adequadas
GRUPO	PRAZO	NÃO CONFORMIDADE	Não existe no topo do reservatório para-raio e/ou luz de sinalização de obstáculo elevado.
2	17/06/2023	OBSERVAÇÃO	Transferida da NC-13 do TNC 058/2022

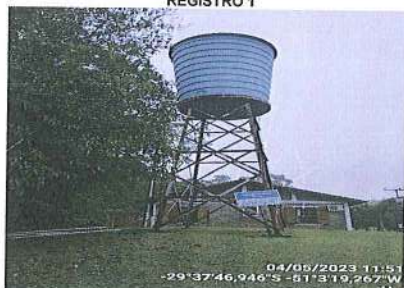
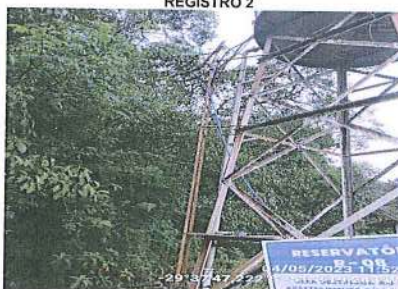
NC	CÓDIGO DA NC	UNIDADE	Reservatório R8
3	6.9	CONSTATAÇÃO	Escada sem gaiola de proteção
GRUPO	PRAZO	NÃO CONFORMIDADE	Não proporcionar a segurança das edificações e dos operadores.
2	17/06/2023	OBSERVAÇÃO	Transferida da NC-15 do TNC 058/2022

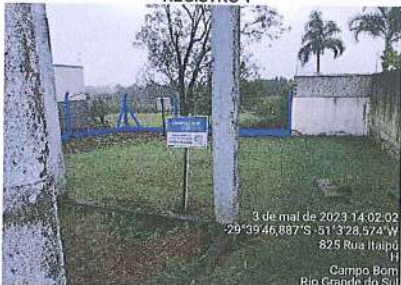
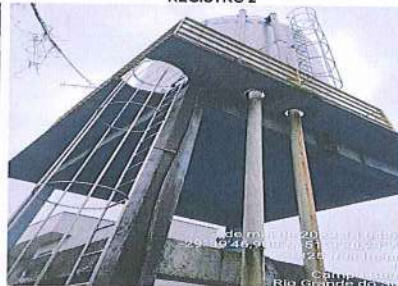
NC	CÓDIGO DA NC	UNIDADE	Reservatório R12
5	6.8	CONSTATAÇÃO	Ausência de pára-raio e aterramento
GRUPO	PRAZO	NÃO CONFORMIDADE	Não existe no topo do reservatório para-raio e/ou luz de sinalização de obstáculo elevado.
2	17/06/2023	OBSERVAÇÃO	Transferida da NC-21 do TNC 058/2022

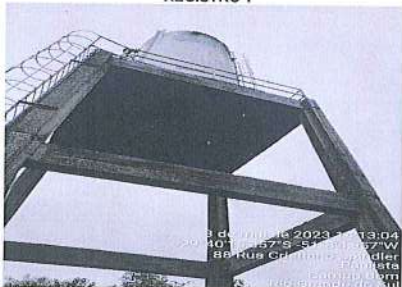
REGISTRO 1

NC	CÓDIGO DA NC	UNIDADE	Reservatório R13
6	6.8	CONSTATAÇÃO	Ausência de cabos para aterramento
GRUPO	PRAZO	NÃO CONFORMIDADE	Aterramento inadequado no reservatório
2	17/06/2023	OBSERVAÇÃO	Transferida da NC-24 do TNC 058/2022

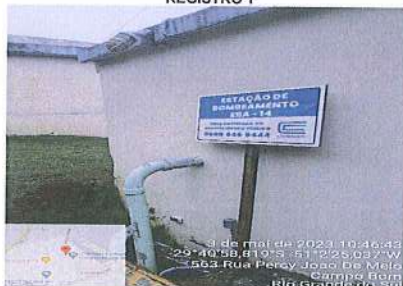
REGISTRO 1

NC	CÓDIGO DA NC	UNIDADE	EAT-14
11	2.7	CONSTATAÇÃO	Tampa da caixa de manobras está quebrada
GRUPO	PRAZO	NÃO CONFORMIDADE	Falta de conservação e manutenção preventiva de unidade.
2	17/06/2023	OBSERVAÇÃO	Transferida da NC-48 do TNC 058/2022

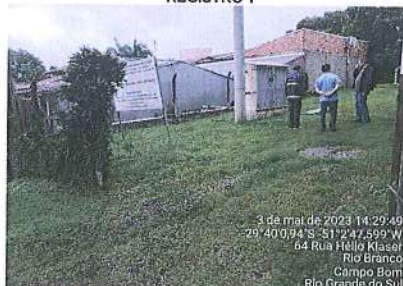
REGISTRO 1

NC	CÓDIGO DA NC	UNIDADE	EAT-18
12	2.1	CONSTATAÇÃO	Ausência de portão
GRUPO	PRAZO	NÃO CONFORMIDADE	Não isolar a área dando condição ao acesso de pessoas não-autorizadas e sem garantir bom estado de limpeza do local.
2	365 dias	OBSERVAÇÃO	Transferida da NC-53 do TNC 058/2022

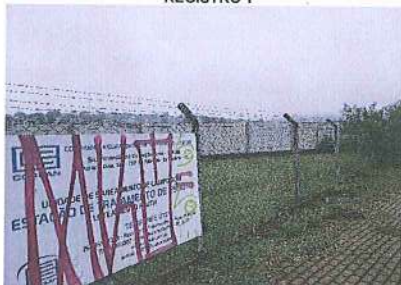
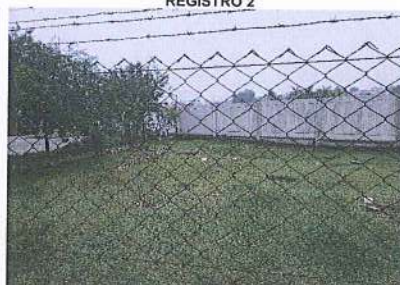
NC	CÓDIGO DA NC	UNIDADE	TSC
14	5.7	CONSTATAÇÃO	Cortina vegetal incompleta
GRUPO	PRAZO	NÃO CONFORMIDADE	Falta de conservação e manutenção preventiva de unidade.
2	17/06/2023	OBSERVAÇÃO	Transferida da NC-58 do TNC 058/2022

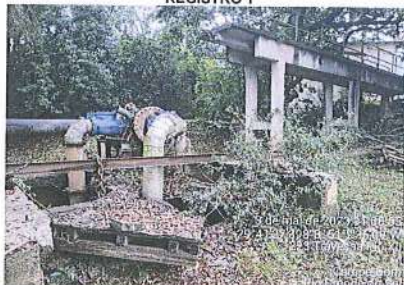
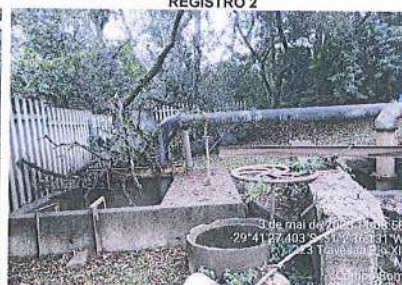
NC	CÓDIGO DA NC	UNIDADE	CAP 01
20	1.9	CONSTATAÇÃO	Local com acúmulo de entulhos.
<b>GRUPO</b>	<b>PRAZO</b>	<b>NÃO CONFORMIDADE</b>	Acúmulo de resíduos em local inapropriado e/ou armazenamento inadequado.
2	90 dias	OBSERVAÇÃO

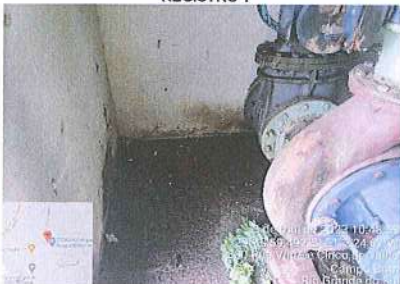
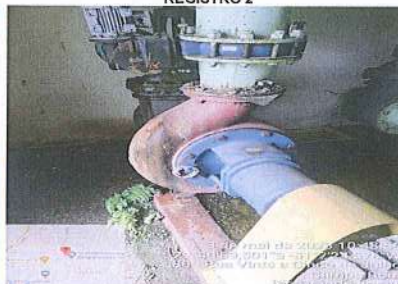
NC	CÓDIGO DA NC	UNIDADE	EBA 02
23	2.4	CONSTATAÇÃO	Vazamento na saída das bombas.
GRUPO	PRAZO	NÃO CONFORMIDADE	Perda de água e/ou não executar redução de perdas.
2	365 dias	OBSERVAÇÃO

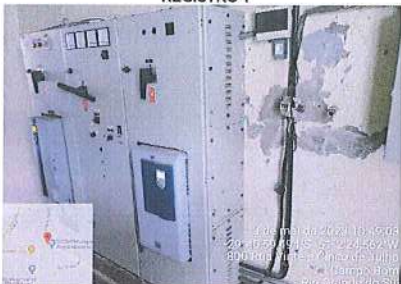
REGISTRO 1

NC	CÓDIGO DA NC	UNIDADE	EBA 02
24	2.8	CONSTATAÇÃO	Teto e paredes com infiltração e queda de reboco.
GRUPO	PRAZO	NÃO CONFORMIDADE	Falta de conservação e manutenção preventiva de unidade.
2	180 dias	OBSERVAÇÃO

Área	Código da NC	Condição	Conforme?			Observação
			SIM	NÃO	Não se aplica	
2. EBA	2.1	Existe placa de identificação da área da EBA?	X			
	2.2	A área da EBA está cercada adequadamente?	X			
	2.3	Existe bomba reserva, a ser instalada imediatamente, quando houver pane na principal?	X			
	2.4	Equipamentos estão isentos de vazamentos aparentes de água?		X		Vazamento na saída das bombas. (NC23)
	2.5	Drenagens da área de bombeamento estão adequadas?	X			
	2.6	Os equipamentos estão em condições de manutenção mecânica ou elétrica adequadas?	X			
	2.7	A área está com suas estruturas dentro de condições de segurança operacional adequadas?	X			
	2.8	O local apresenta bom estado de limpeza, conservação e organização?		X		Teto e paredes com infiltração e queda de reboco. (NC24)

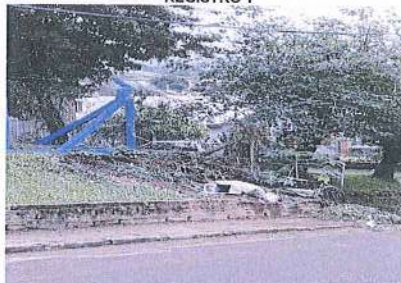
REGISTRO 1

NC	CÓDIGO DA NC	UNIDADE	EBA 09
26	2.8	CONSTATAÇÃO	Restos de obra depositado na rua.
<b>GRUPO</b>	<b>PRAZO</b>	<b>NÃO CONFORMIDADE</b>	Acúmulo de resíduos em local inapropriado e/ou armazenamento inadequado.
2	90 dias	OBSERVAÇÃO

Área	Código da NC	Condição	Conforme?			Observação
			SIM	NÃO	Não se aplica	
2. EBA	2.1	Existe placa de identificação da área da EBA?	X			
	2.2	A área da EBA está cercada adequadamente?	X			
	2.3	Existe bomba reserva, a ser instalada imediatamente, quando houver pane na principal?	X			
	2.4	Equipamentos estão isentos de vazamentos aparentes de água?	X			
	2.5	Drenagens da área de bombeamento estão adequadas?	X			
	2.6	Os equipamentos estão em condições de manutenção mecânica ou elétrica adequadas?	X			
	2.7	A área está com suas estruturas dentro de condições de segurança operacional adequadas?	X			
	2.8	O local apresenta bom estado de limpeza, conservação e organização?		X		Restos de obra depositado na rua. (NC26)

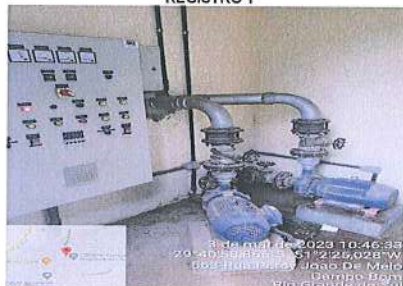
REGISTRO 1

NC	CÓDIGO DA NC	UNIDADE	EBA 14
27	2.4	CONSTATAÇÃO	Vazamento aparente de água em conexões junto às bombas.
<b>GRUPO</b>	<b>PRAZO</b>	<b>NÃO CONFORMIDADE</b>	Perda de água e/ou não executar redução de perdas.
2	365 dias	OBSERVAÇÃO

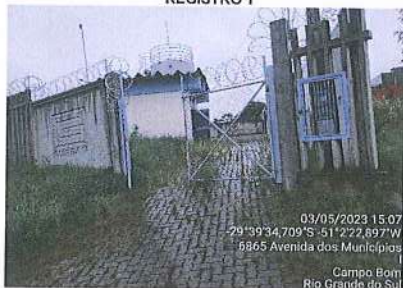
REGISTRO 1

NC	CÓDIGO DA NC	UNIDADE	EBA sem ident. 2 (Garten Platz - Parque Residencial) Lat. 29°39'34.70"S Long. 51° 2'23.50"O
32	2.1	CONSTATAÇÃO	Unidade sem placa de identificação.
<b>GRUPO</b>	<b>PRAZO</b>	<b>NÃO CONFORMIDADE</b>	Inexistência de placa de identificação da área da EBA.
2	365 dias	OBSERVAÇÃO

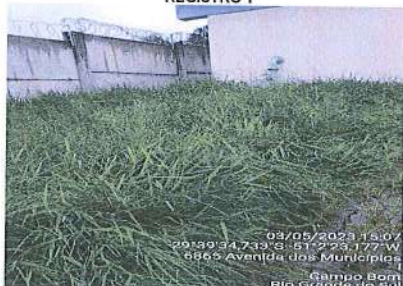
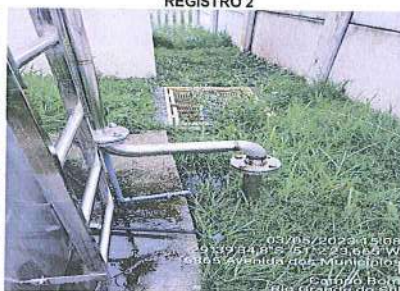
NC	CÓDIGO DA NC	UNIDADE	EBA sem ident. 2 (Garten Platz - Parque Residencial) Lat. 29°39'34.70"S Long. 51° 2'23.50"
33	2.8	CONSTATAÇÃO	Necessidade de limpeza no terreno. Vegetação alta.
<b>GRUPO</b>	<b>PRAZO</b>	<b>NÃO CONFORMIDADE</b>	Falta de conservação e manutenção preventiva de unidade.
2	180 dias	OBSERVAÇÃO

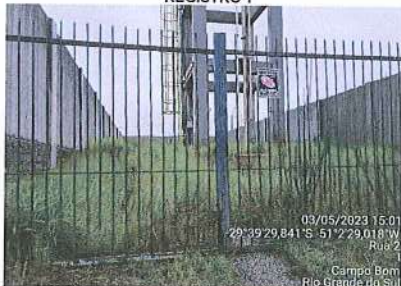
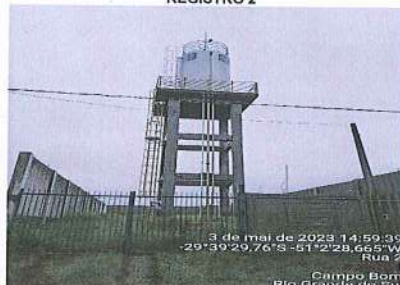
NC	CÓDIGO DA NC	UNIDADE	Reservatório sem ident. 1 (Garten Platz - Parque Residencial) Lat. 29°39'29.48"S Long. 51° 2'29.48"O
35	6.12	CONSTATAÇÃO	Necessidade de limpeza no terreno. Vegetação alta.
GRUPO	PRAZO	NÃO CONFORMIDADE	Falta de conservação e manutenção preventiva de unidade.
2	180 dias	OBSERVAÇÃO

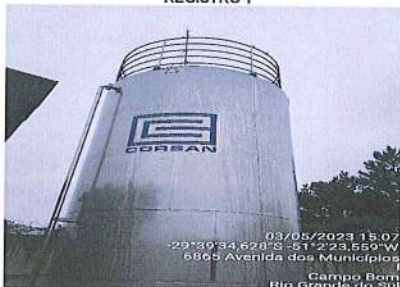
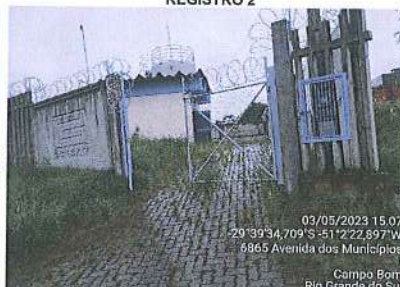
NC	CÓDIGO DA NC	UNIDADE	Reservatório sem ident. 2 (Garten Platz - Parque Residencial) Lat. 29°39'34.70"S Long. 51° 2'23.50"O
36	6.1	CONSTATAÇÃO	Unidade sem placa de identificação.
GRUPO	PRAZO	NÃO CONFORMIDADE	Inexistência de placa de identificação da área da EBA.
2	365 dias	OBSERVAÇÃO

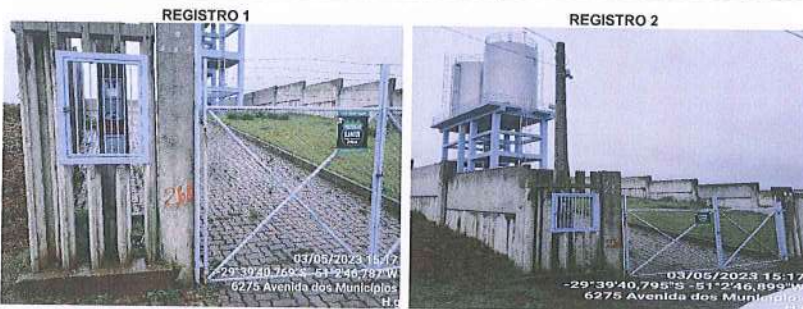
NC	CÓDIGO DA NC	UNIDADE	Reservatório sem ident. 3 (Garten Platz - Parque Residencial) Lat. 29°39'39.87"S Long. 51° 2'46.26"O
37	6.1	CONSTATAÇÃO	Unidade sem placa de identificação.
GRUPO	PRAZO	NÃO CONFORMIDADE	Inexistência de placa de identificação da área da EBA.
2	365 dias	OBSERVAÇÃO

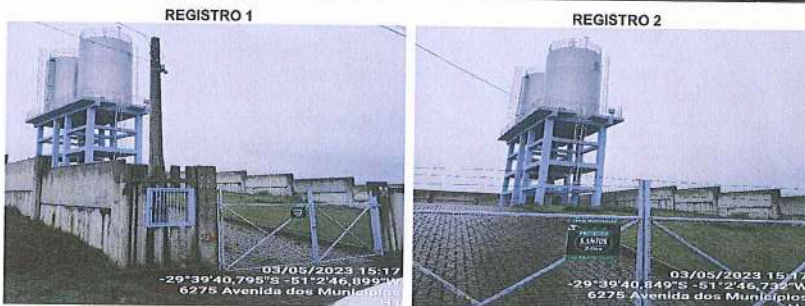
NC	CÓDIGO DA NC	UNIDADE	Reservatório sem ident. 4 (Garten Platz - Parque Residencial) Lat. 29°39'39.68"S Long. 51° 2'46.24"O
38	6.1	CONSTATAÇÃO	Unidade sem placa de identificação.
GRUPO	PRAZO	NÃO CONFORMIDADE	Inexistência de placa de identificação da área da EBA.
2	365 dias	OBSERVAÇÃO

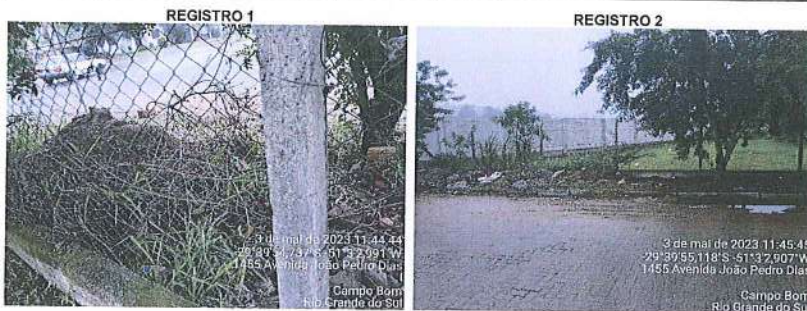
NC	CÓDIGO DA NC	UNIDADE	ETE Fauth
39	5.19	CONSTATAÇÃO	Local apresenta entulho ao lado do cercamento.
GRUPO	PRAZO	NÃO CONFORMIDADE	Acúmulo de resíduos em local inapropriado e/ou armazenamento inadequado.
2	90 dias	OBSERVAÇÃO

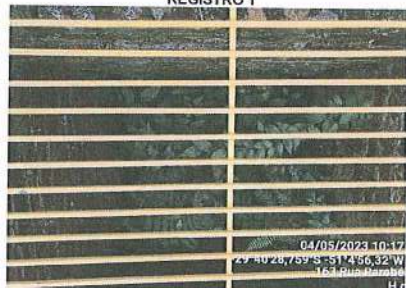
REGISTRO 1

NC	CÓDIGO DA NC	UNIDADE	R03
44	6.12	CONSTATAÇÃO	Necessidade de limpeza na caixa de manobras. Vegetação alta.
<b>GRUPO</b>	<b>PRAZO</b>	<b>NÃO CONFORMIDADE</b>	Falta de conservação e manutenção preventiva de unidade.
2	180 dias	OBSERVAÇÃO

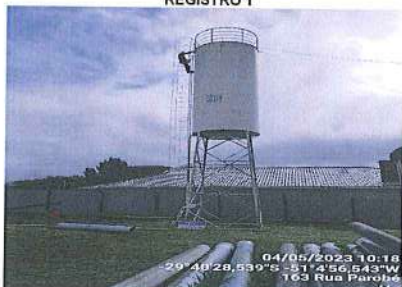
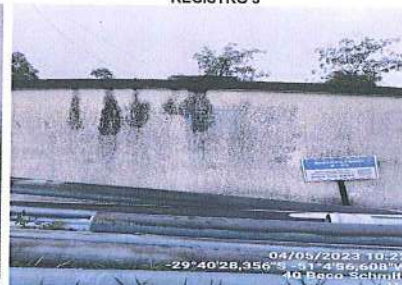
NC	CÓDIGO DA NC	UNIDADE	R04
45	6.12	CONSTATAÇÃO	Material acumulado na área.
<b>GRUPO</b>	<b>PRAZO</b>	<b>NÃO CONFORMIDADE</b>	Acúmulo de resíduos em local inapropriado e/ou armazenamento inadequado.
2	90 dias	OBSERVAÇÃO

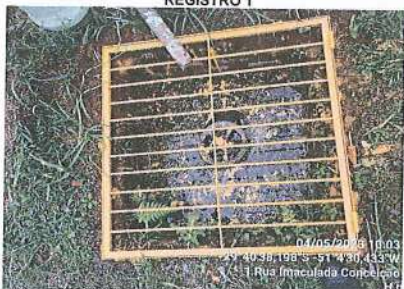
REGISTRO 1

NC	CÓDIGO DA NC	UNIDADE	R05
46	6.3	CONSTATAÇÃO	Vazamento aparente na caixa de manobras.
GRUPO	PRAZO	NÃO CONFORMIDADE	Perda de água e/ou não executar redução de perdas.
2	365 dias	OBSERVAÇÃO

6.2	A área do reservatório está cercada adequadamente?	X			
	6.3	Equipamentos e estruturas estão isentos de vazamentos aparentes de água?		X		Vazamento aparente na caixa de manobras. (NC46)

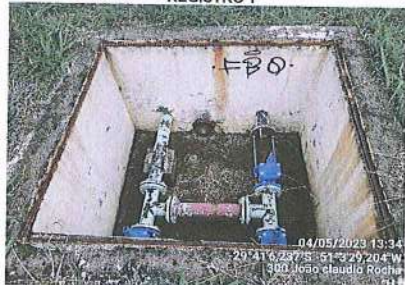
REGISTRO 1

NC	CÓDIGO DA NC	UNIDADE	R06
50	6.10	CONSTATAÇÃO	Falta conexão em tubulação de saída da caixa de manobras.
GRUPO	PRAZO	NÃO CONFORMIDADE	Falta de conservação e manutenção preventiva de unidade.
2	180 dias	OBSERVAÇÃO

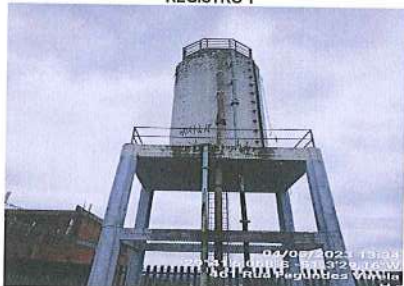
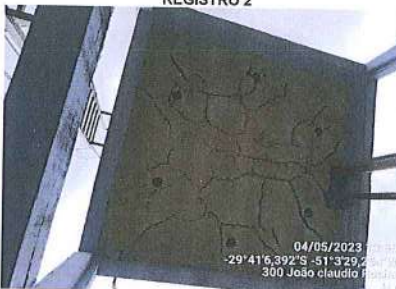
NC	CÓDIGO DA NC	UNIDADE	R06
51	6.11	CONSTATAÇÃO	Diversas rachaduras na laje de apoio do reservatório.
GRUPO	PRAZO	NÃO CONFORMIDADE	Não proporcionar a segurança das edificações e dos operadores.
2	365 dias	OBSERVAÇÃO
