REGULAÇÃO RELATÓRIO TÉCNICO DE FISCALIZAÇÃO N. 075-P/2023 – RTF

Fiscalização no Sistema de Abastecimento
de Água de Sentinela do Sul/RS.

TNC N.: 075-P/2023

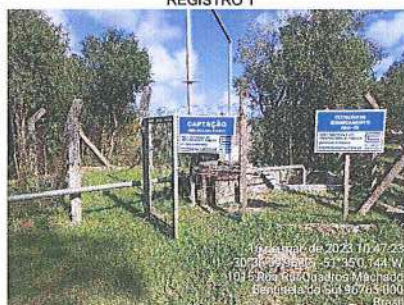
REGISTRO 1

NC	CÓDIGO DA NC	UNIDADE	Captação
2	1.2	CONSTATAÇÃO	O portão não possui cadeado e estava aberto.
GRUPO	PRAZO	NÃO CONFORMIDADE	Não isolar a área dando condição ao acesso de pessoas não-autorizadas e sem garantir bom estado de limpeza do local.
2	365 dias	OBSERVAÇÃO	-

1.2	A área de captação está cercada adequadamente?		X		O portão não possuía cadeado.
	1.3	Existe outorga de captação ou outorga com validade vigente?		X		Não foi encaminhada.

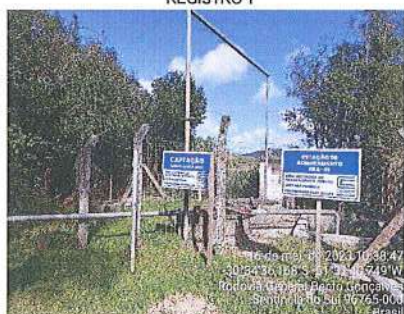
REGISTRO 1

NC	CÓDIGO DA NC	UNIDADE	Captação
3	1.3	CONSTATAÇÃO	Não foi encaminhada a outorga de captação.
GRUPO	PRAZO	NÃO CONFORMIDADE	Deixar de prestar informações ao órgão fiscalizatório.
2	90 dias	OBSERVAÇÃO	-

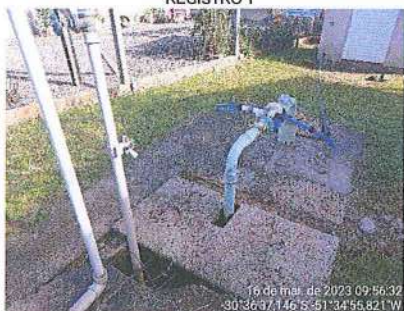
REGISTRO 1

NC	CÓDIGO DA NC	UNIDADE	Poço SEN 05
4	1.3	CONSTATAÇÃO	Não foi encaminhada a outorga de captação.
GRUPO	PRAZO	NÃO CONFORMIDADE	Deixar de prestar informações ao órgão fiscalizatório.
2	90 dias	OBSERVAÇÃO	-

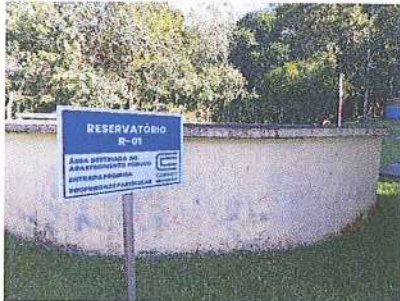
REGISTRO 1

NC	CÓDIGO DA NC	UNIDADE	R1
8	6.7	CONSTATAÇÃO	Não foi encaminhado o laudo de limpeza do reservatório.
GRUPO	PRAZO	NÃO CONFORMIDADE	Deixar de prestar informações ao órgão fiscalizatório.
2	90 dias	OBSERVAÇÃO	-

6.5	As aberturas e tubulações de ventilação estão protegidas com tela?	X			
	6.6	Existe e está adequado o controle de nível no reservatório?	X			
	6.7	São realizadas limpezas periódicas nos reservatórios?		X		Não foi encaminhado o laudo de limpeza do reservatório.

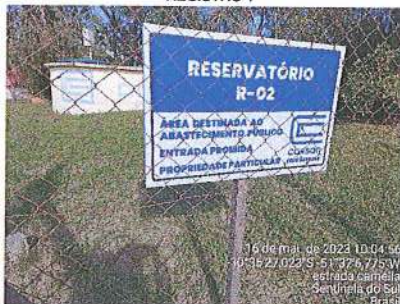
REGISTRO 1

NC	CÓDIGO DA NC	UNIDADE	R2
9	6.7	CONSTATAÇÃO	Não foi encaminhado o laudo de limpeza do reservatório.
GRUPO	PRAZO	NÃO CONFORMIDADE	Deixar de prestar informações ao órgão fiscalizatório.
2	90 dias	OBSERVAÇÃO	-

6.6	Existe e está adequado o controle de nível no reservatório?	X			
	6.7	São realizadas limpezas periódicas nos reservatórios?		X		Não foi encaminhado o laudo de limpeza do reservatório.

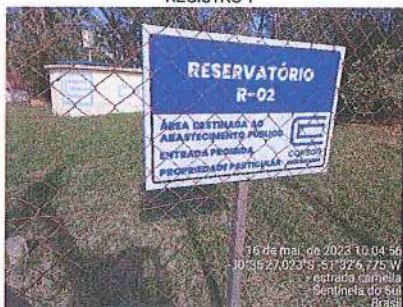
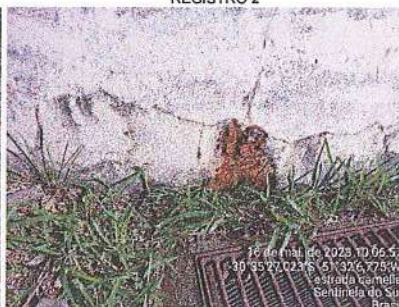
NC	CÓDIGO DA NC	UNIDADE	R2
10	6.3	CONSTATAÇÃO	Presença de infiltrações na parede do reservatório.
GRUPO	PRAZO	NÃO CONFORMIDADE	Falta de conservação e manutenção preventiva de unidade.
2	365 dias	OBSERVAÇÃO	-

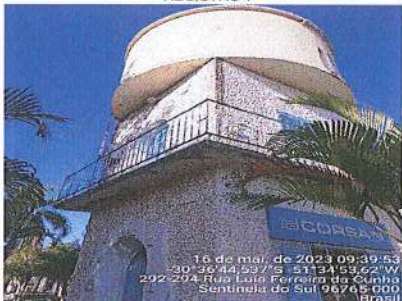
REGISTRO 1

NC	CÓDIGO DA NC	UNIDADE	R (desativado)
11	6.1	CONSTATAÇÃO	Não havia identificação indicando que o reservatório está desativado.
GRUPO	PRAZO	NÃO CONFORMIDADE	Inexistência de placa de identificação do reservatório.
2	365 dias	OBSERVAÇÃO	-

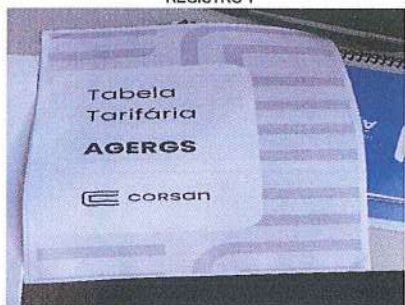
REGISTRO 1

NC	CÓDIGO DA NC	UNIDADE	Comercial
12	7.17	CONSTATAÇÃO	A tabela de tarifas corresponde a outra agência reguladora.
GRUPO	PRAZO	NÃO CONFORMIDADE	Não expor em local visível aos usuários a tabela com as tarifas vigentes.
2	90 dias	OBSERVAÇÃO	-

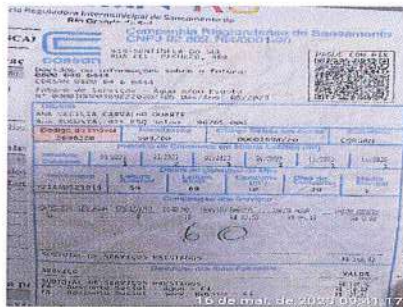
NC	CÓDIGO DA NC	UNIDADE	Comercial
16	-	CONSTATAÇÃO	A fatura de água deve conter as informações da Agesan-RS.
GRUPO	PRAZO	NÃO CONFORMIDADE	Não apresentar as informações do órgão fiscalizador na fatura de água.
2	180 dias	OBSERVAÇÃO	-
