REGULAÇÃO RELATÓRIO TÉCNICO DE FISCALIZAÇÃO N. 076-P/2023 – RTF

Fiscalização no Sistema de Abastecimento
de Água de Charqueadas/RS.

TNC N.: 076-P/2023

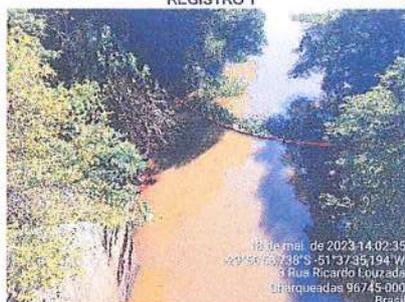
REGISTRO 1

NC	CÓDIGO DA NC	UNIDADE	Captação
2	1.1	CONSTATAÇÃO	Ausência de placa de identificação da captação.
GRUPO	PRAZO	NÃO CONFORMIDADE	Inexistência de placa de identificação da área.
2	365 dias	OBSERVAÇÃO	-

Área	Código da NC	Condição	Conforme?			Observação
			SIM	NÃO	Não se aplica	
1.Manancial, Captação Superficial e Captação Subterrânea	1.1	Existe placa de identificação da área do manancial de captação?		X		Ausência de placa de identificação.

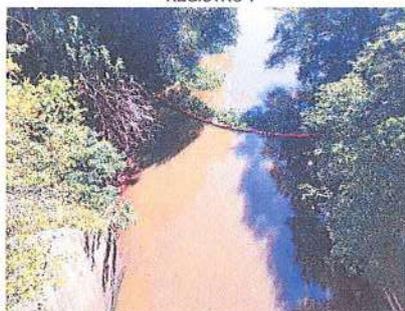
REGISTRO 1

NC	CÓDIGO DA NC	UNIDADE	Captação
3	1.3	CONSTATAÇÃO	Não foi encaminhada a outorga de captação.
GRUPO	PRAZO	NÃO CONFORMIDADE	Deixar de prestar informações ao órgão fiscalizatório.
2	90 dias	OBSERVAÇÃO	-

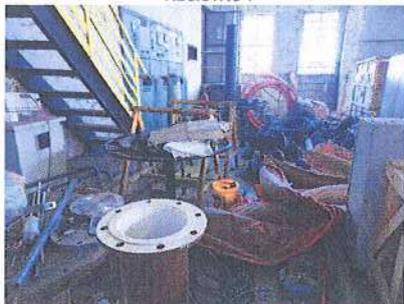
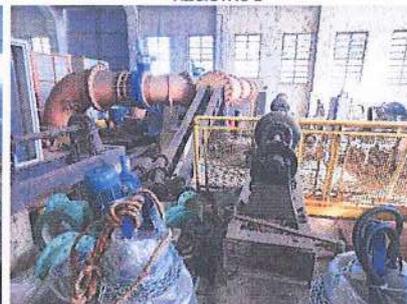
NC	CÓDIGO DA NC	UNIDADE	Captação
4	1.9	CONSTATAÇÃO	Falta de organização na área da captação.
GRUPO	PRAZO	NÃO CONFORMIDADE	Falta de conservação e manutenção preventiva de unidade.
2	365 dias	OBSERVAÇÃO	-

1.8	A área está com suas estruturas dentro de condições de segurança operacional adequadas?	X			
	1.9	O local apresenta bom estado de limpeza, conservação e organização?		X		A área está sendo utilizada como depósito e os materiais estão desorganizados. Verificou-se a presença de algas no manancial NC inserida na fiscalização sob demanda.

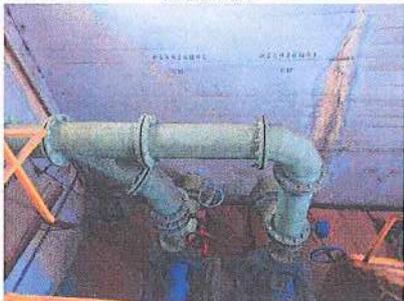
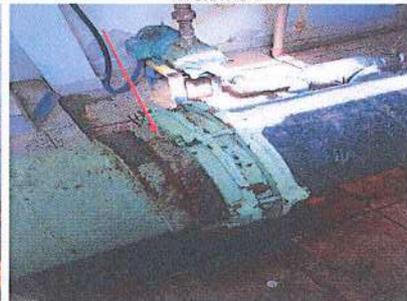
NC	CÓDIGO DA NC	UNIDADE	EBAT02 (2° Recalque)
5	3.4	CONSTATAÇÃO	Vazamento nas peças hidráulicas da EBAT02.
GRUPO	PRAZO	NÃO CONFORMIDADE	Perda de água e/ou não executar redução de perdas.
2	365 dias	OBSERVAÇÃO	-

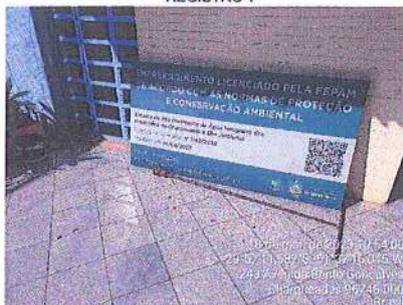
REGISTRO 1

NC	CÓDIGO DA NC	UNIDADE	ETA
7	3.2	CONSTATAÇÃO	Não estava instalada a placa da licença de operação da ETA.
GRUPO	PRAZO	NÃO CONFORMIDADE	Inexistência de placa de identificação da área da ETA.
2	90 dias	OBSERVAÇÃO	-

3.2	Existe placa de identificação da área da ETA?		X		Não estava instalada a placa da licença de operação da ETA.
	3.3	A área da ETA está cercada adequadamente?		X		O portão é mantido aberto.

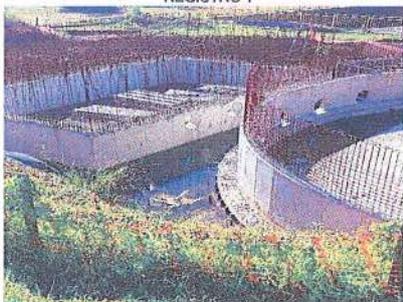
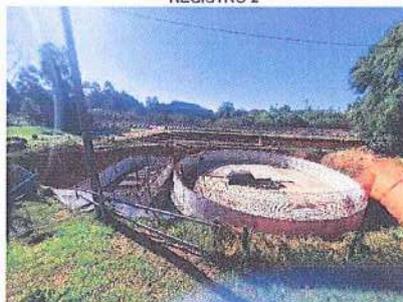
NC	CÓDIGO DA NC	UNIDADE	ETA
8	3.20	CONSTATAÇÃO	Obras da ETA
GRUPO	PRAZO	NÃO CONFORMIDADE	Água acumulada na área da obra que está parada, podendo causar a proliferação de vetores.
2	365 dias	OBSERVAÇÃO	Falta de conservação e manutenção preventiva de unidade.

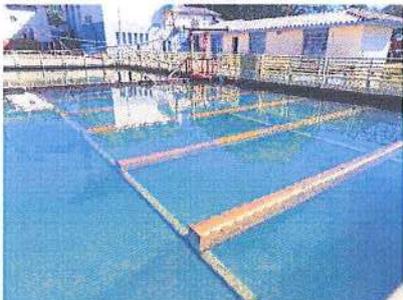
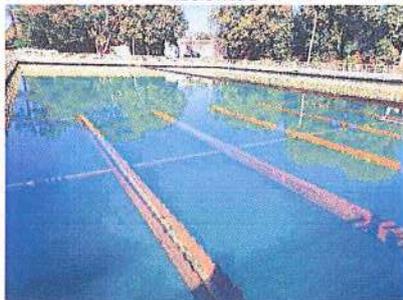
NC	CÓDIGO DA NC	UNIDADE	ETA
9	3.5	CONSTATAÇÃO	Os vertedores estavam operando afogados.
GRUPO	PRAZO	NÃO CONFORMIDADE	Vertedores dos decantadores afogados.
2	365 dias	OBSERVAÇÃO	-

3.5	Vertedores de água decantada aparentemente nivelados?		X		Vertedores operando afogados.
	3.6	É previsto destino para o lodo dos decantadores?	X			
	3.7	Não existe passagem de flocos para os filtros?	X

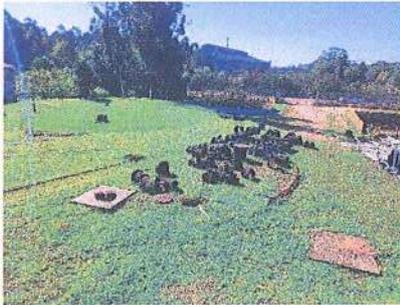
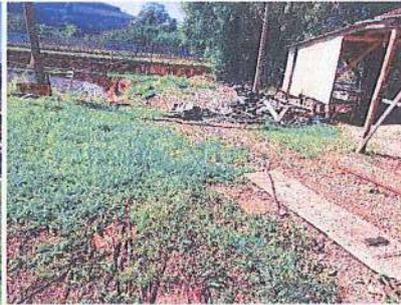
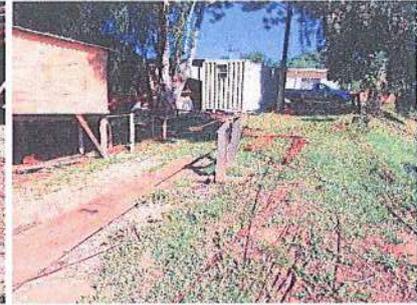
NC	CÓDIGO DA NC	UNIDADE	ETA
10	3.20	CONSTATAÇÃO	Materiais depositados de forma desorganizada na área da ETA podendo causar a proliferação de vetores.
GRUPO	PRAZO	NÃO CONFORMIDADE	Falta de conservação e manutenção preventiva de unidade.
2	365 dias	OBSERVAÇÃO	-

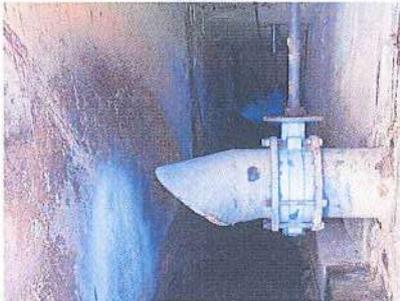
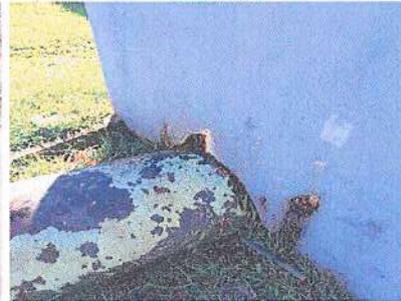
NC	CÓDIGO DA NC	UNIDADE	ETA
11	3.4	CONSTATAÇÃO	Vazamento nas peças hidráulicas da ETA.
GRUPO	PRAZO	NÃO CONFORMIDADE	Perda de água e/ou não executar redução de perdas.
2	365 dias	OBSERVAÇÃO	-

3.4	Equipamentos ou estruturas estão isentos de vazamentos aparentes de água?		X		Vazamento nas peças hidráulicas da ETA. Vazamento no bloco hidráulico da ETA.

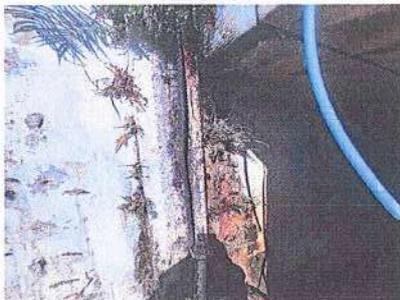
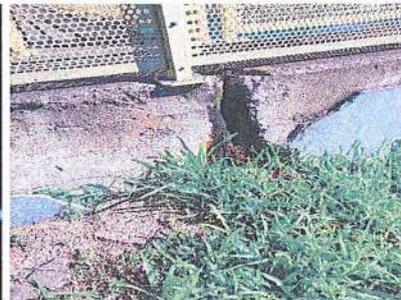
NC	CÓDIGO DA NC	UNIDADE	ETA
12	3.4	CONSTATAÇÃO	Infiltrações no bloco hidráulico da ETA.
GRUPO	PRAZO	NÃO CONFORMIDADE	Perda de água e/ou não executar redução de perdas.
2	365 dias	OBSERVAÇÃO	-

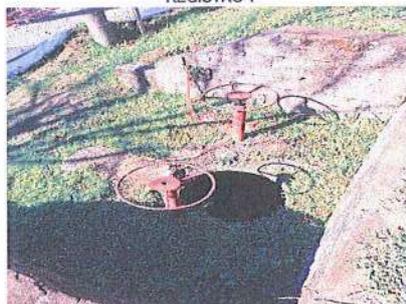
REGISTRO 1

NC	CÓDIGO DA NC	UNIDADE	ETA
13	3.19	CONSTATAÇÃO	Ausência de dispositivo de proteção contra queda.
GRUPO	PRAZO	NÃO CONFORMIDADE	Não proporcionar a segurança das edificações e dos operadores.
2	365 dias	OBSERVAÇÃO	-

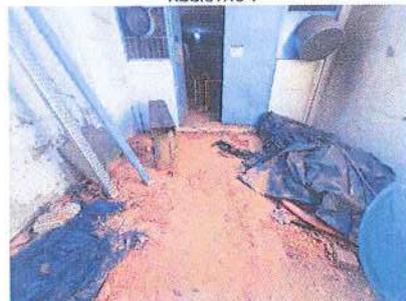
REGISTRO 1

NC	CÓDIGO DA NC	UNIDADE	ETA
14	3.4	CONSTATAÇÃO	Resíduos acumulados na área de acesso a casa de bombas.
GRUPO	PRAZO	NÃO CONFORMIDADE	Falta de conservação e manutenção preventiva de unidade.
2	365 dias	OBSERVAÇÃO	-

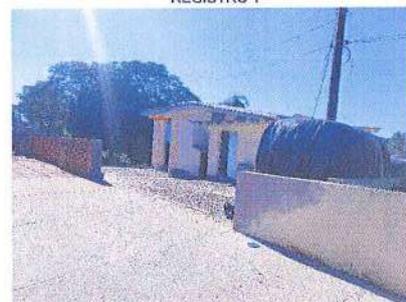
REGISTRO 1

NC	CÓDIGO DA NC	UNIDADE	ETA
15	3.3	CONSTATAÇÃO	O portão de entrada da ETA é mantido aberto.
GRUPO	PRAZO	NÃO CONFORMIDADE	Não isolar a área dando condição ao acesso de pessoas não-autorizadas e sem garantir bom estado de limpeza do local.
3	365 dias	OBSERVAÇÃO	-

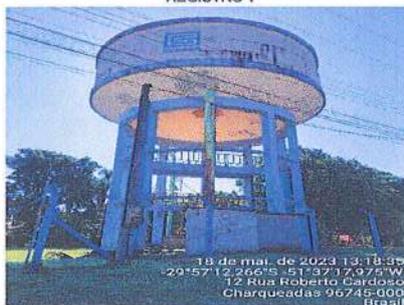
REGISTRO 1

NC	CÓDIGO DA NC	UNIDADE	R1
16	6.1	CONSTATAÇÃO	O reservatório não possui placa de identificação.
GRUPO	PRAZO	NÃO CONFORMIDADE	Inexistência de placa de identificação da área.
2	365 dias	OBSERVAÇÃO	-

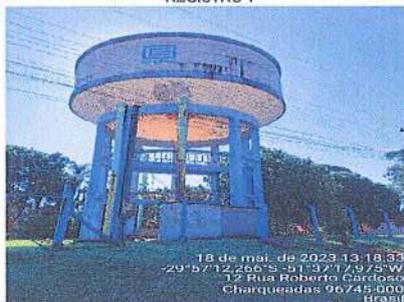
REGISTRO 1

NC	CÓDIGO DA NC	UNIDADE	R1
17	6.7	CONSTATAÇÃO	Não foi encaminhado o laudo de limpeza do reservatório.
GRUPO	PRAZO	NÃO CONFORMIDADE	Deixar de prestar informações ao órgão fiscalizatório.
2	90 dias	OBSERVAÇÃO	-

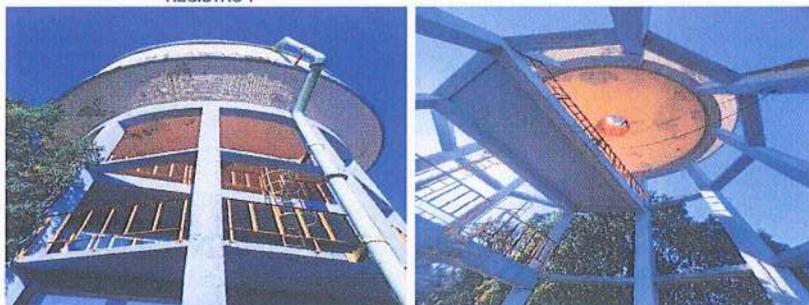
REGISTRO 1

NC	CÓDIGO DA NC	UNIDADE	R1
19	6.11	CONSTATAÇÃO	Presença de infiltração nas paredes do reservatório.
GRUPO	PRAZO	NÃO CONFORMIDADE	Falta de conservação e manutenção preventiva de unidade.
2	365 dias	OBSERVAÇÃO	-

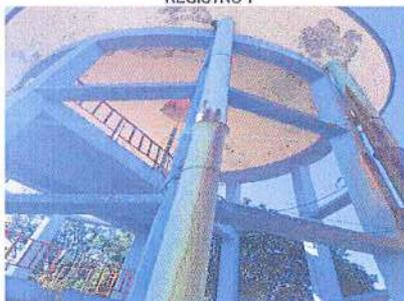
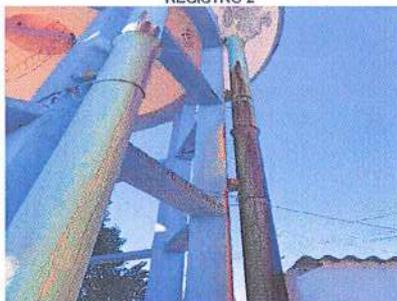
NC	CÓDIGO DA NC	UNIDADE	R1
20	6.11	CONSTATAÇÃO	Tubulação oxidada.
GRUPO	PRAZO	NÃO CONFORMIDADE	Falta de conservação e manutenção preventiva de unidade.
2	365 dias	OBSERVAÇÃO	-

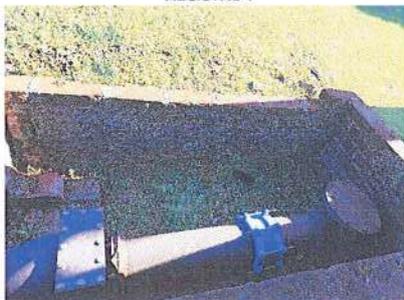
REGISTRO 1

NC	CÓDIGO DA NC	UNIDADE	R1
21	6.11	CONSTATAÇÃO	Ausência de dispositivo de proteção contra queda.
GRUPO	PRAZO	NÃO CONFORMIDADE	Não proporcionar a segurança das edificações e dos operadores.
3	365 dias	OBSERVAÇÃO	-

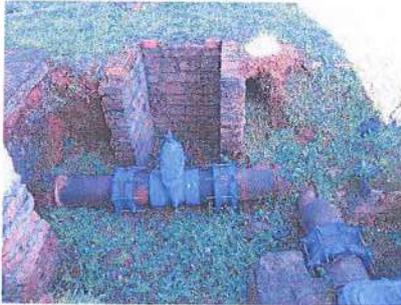
REGISTRO 1

NC	CÓDIGO DA NC	UNIDADE	R1
22	6.11	CONSTATAÇÃO	Caixa das estruturas de manobras danificadas.
GRUPO	PRAZO	NÃO CONFORMIDADE	Falta de conservação e manutenção preventiva de unidade.
2	365 dias	OBSERVAÇÃO	-

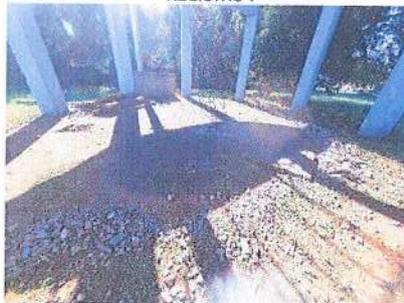
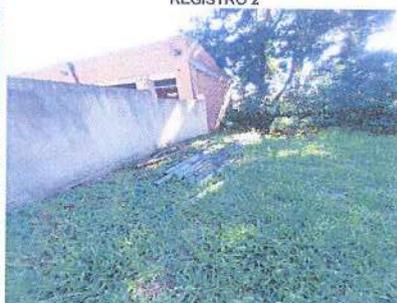
NC	CÓDIGO DA NC	UNIDADE	R1
23	6.12	CONSTATAÇÃO	Resíduos de obra acumulados na área do reservatório.
GRUPO	PRAZO	NÃO CONFORMIDADE	Falta de conservação e manutenção preventiva de unidade.
2	365 dias	OBSERVAÇÃO	-

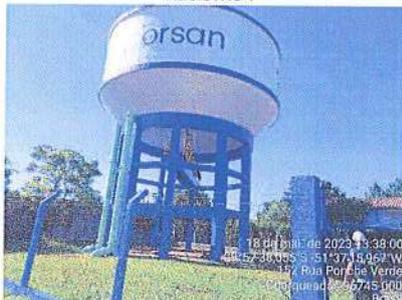
REGISTRO 1

NC	CÓDIGO DA NC	UNIDADE	R3 (enterrado ETA)
24	6.1	CONSTATAÇÃO	O reservatório não possui placa de identificação.
GRUPO	PRAZO	NÃO CONFORMIDADE	Inexistência de placa de identificação da área.
2	365 dias	OBSERVAÇÃO	-

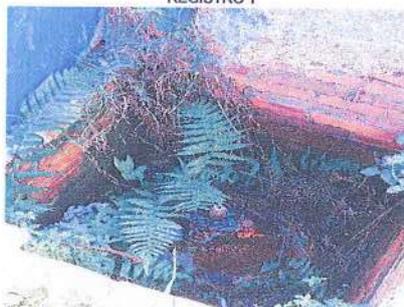
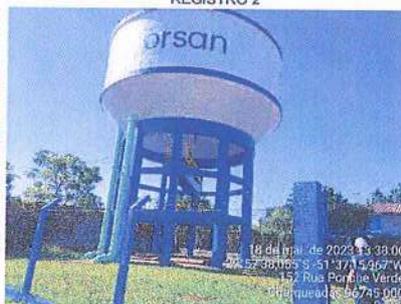
NC	CÓDIGO DA NC	UNIDADE	R2
25	6.3	CONSTATAÇÃO	Vazamento no registro de manobra.
GRUPO	PRAZO	NÃO CONFORMIDADE	Perda de água e/ou não executar redução de perdas.
2	365 dias	OBSERVAÇÃO	-

6.2	A área do reservatório está cercada adequadamente?	X			
	6.3	Equipamentos e estruturas estão isentos de vazamentos aparentes de água?		X		Vazamento no registro de manobra.

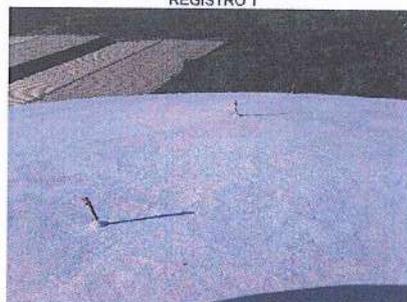
REGISTRO 1

NC	CÓDIGO DA NC	UNIDADE	R2
26	6.12	CONSTATAÇÃO	Ausência de para-raio no reservatório.
GRUPO	PRAZO	NÃO CONFORMIDADE	Não existe no topo do reservatório pára-raios e/ou luz de sinalização de obstáculo elevado.
2	365 dias	OBSERVAÇÃO	-

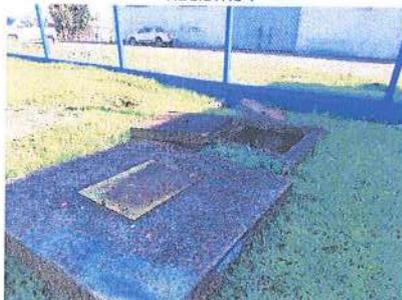
REGISTRO 1

NC	CÓDIGO DA NC	UNIDADE	R2
27	6.11	CONSTATAÇÃO	Ausência de dispositivo de proteção contra queda.
GRUPO	PRAZO	NÃO CONFORMIDADE	Não proporcionar a segurança das edificações e dos operadores.
3	365 dias	OBSERVAÇÃO

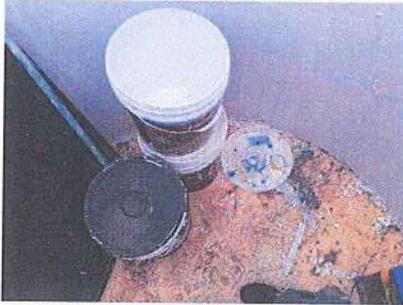
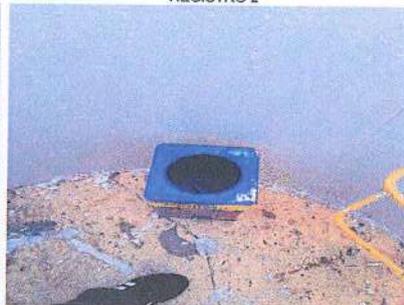
NC	CÓDIGO DA NC	UNIDADE	R1
28	6.12	CONSTATAÇÃO	Resíduos na superfície da área superior do reservatório.
GRUPO	PRAZO	NÃO CONFORMIDADE	Falta de conservação e manutenção preventiva de unidade.
2	365 dias	OBSERVAÇÃO	-

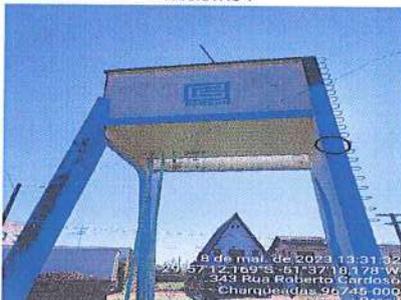
REGISTRO 1

NC	CÓDIGO DA NC	UNIDADE	R(desativado)
30	6.1	CONSTATAÇÃO	Inexistência de placa de identificação informando que está desativado.
GRUPO	PRAZO	NÃO CONFORMIDADE	Inexistência de placa de identificação da área.
2	365 dias	OBSERVAÇÃO	-

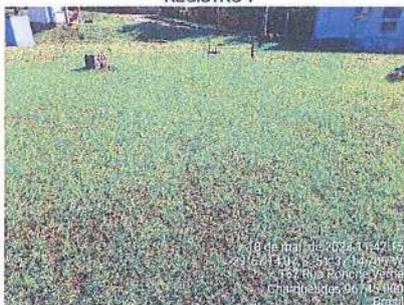
REGISTRO 1

NC	CÓDIGO DA NC	UNIDADE	R3 (enterrado ETA)
31	6.1	CONSTATAÇÃO	O reservatório não possui placa de identificação.
GRUPO	PRAZO	NÃO CONFORMIDADE	Inexistência de placa de identificação da área.
2	365 dias	OBSERVAÇÃO	-

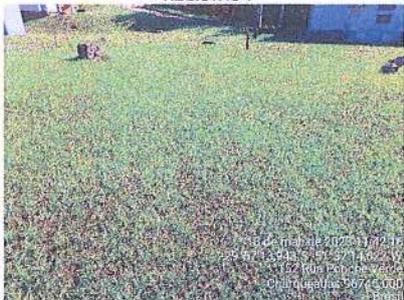
REGISTRO 1

NC	CÓDIGO DA NC	UNIDADE	R3 (enterrado ETA)
32	6.7	CONSTATAÇÃO	Não foi encaminhado o laudo de limpeza do reservatório.
GRUPO	PRAZO	NÃO CONFORMIDADE	Deixar de prestar informações ao órgão fiscalizatório.
2	90 dias	OBSERVAÇÃO	-

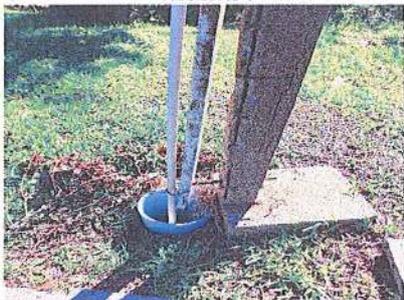
REGISTRO 1

NC	CÓDIGO DA NC	UNIDADE	R3 (enterrado ETA)
33	6.5	CONSTATAÇÃO	Ausência de tela no medidor de nível.
GRUPO	PRAZO	NÃO CONFORMIDADE	Ausência de tubulação de ventilação protegidas com tela e com cobertura que impeça a entrada de água de chuva e limite a entrada de poeira.
3	365 dias	OBSERVAÇÃO	-

6.2	A área do reservatório está cercada adequadamente?	X			
	6.3	Equipamentos e estruturas estão isentos de vazamentos aparentes de água?	X			
	6.4	As aberturas de inspeção dos reservatórios estão fechadas e bem vedadas?		X		Ausência de tela de proteção na régua de nível.

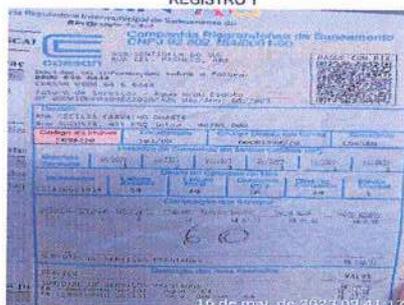
REGISTRO 1

NC	CÓDIGO DA NC	UNIDADE	Comercial
37	-	CONSTATAÇÃO	A fatura de água deve conter as informações da Agesan-RS.
GRUPO	PRAZO	NÃO CONFORMIDADE	Não apresentar as informações do órgão fiscalizador na fatura de água.
2	180 dias	OBSERVAÇÃO	-

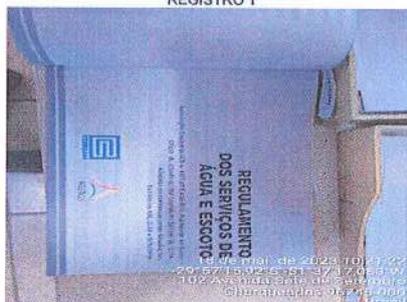
REGISTRO 1

NC	CÓDIGO DA NC	UNIDADE	Comercial
38	7.16	CONSTATAÇÃO	O regulamento disponível correspondia a outra agência reguladora.
GRUPO	PRAZO	NÃO CONFORMIDADE	Não utilizar o regulamento de serviços de água e esgoto homologado pela AGESAN-RS.
2	90 dias	OBSERVAÇÃO	-
