REGULAÇÃO RELATÓRIO TÉCNICO DE FISCALIZAÇÃO N. 078-P/2023 – RTF

Fiscalização Regular no Sistema de
Abastecimento de Água e Sistema de
Esgotamento Sanitário de Sapiranga/RS.

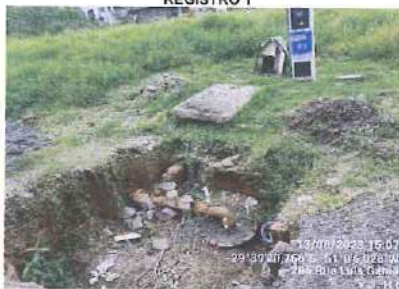
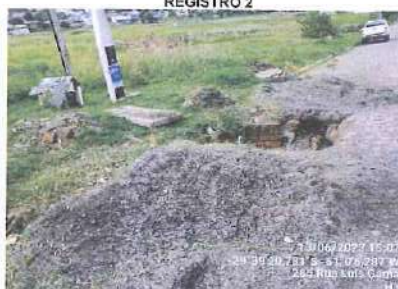
NC	CÓDIGO DA NC	UNIDADE	EBA 05
1	2.7	CONSTATAÇÃO	Apresenta buraco na rua junto a EBA.
GRUPO	PRAZO	NÃO CONFORMIDADE	Não proporcionar a segurança das edificações e dos operadores.
2	365 dias	OBSERVAÇÃO

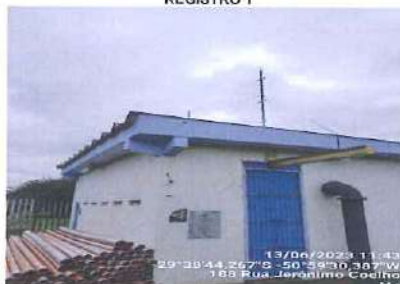
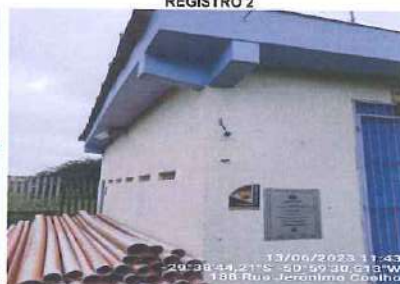
NC	CÓDIGO DA NC	UNIDADE	EBE 01
2	4.6	CONSTATAÇÃO	Pára-raio existente sem cabo de aterramento.
GRUPO	PRAZO	NÃO CONFORMIDADE	Não proporcionar a segurança das edificações e dos operadores.
2	365 dias	OBSERVAÇÃO

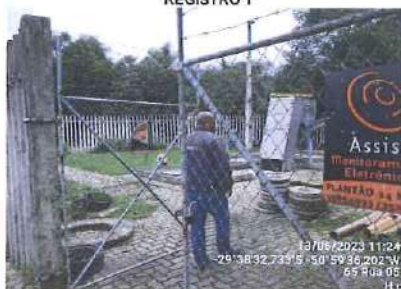
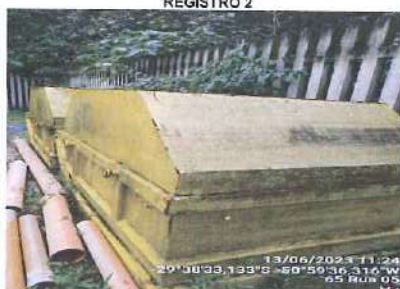
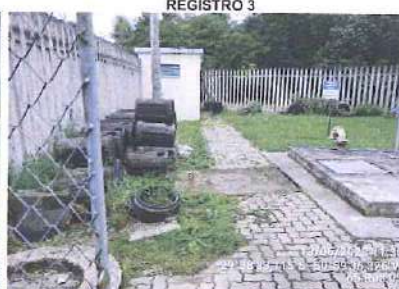
NC	CÓDIGO DA NC	UNIDADE	EBE 02
3	4.8	CONSTATAÇÃO	Acúmulo de material na área da EBE.
GRUPO	PRAZO	NÃO CONFORMIDADE	Acúmulo de resíduos em local inapropriado e/ou armazenamento inadequado.
2	90 dias	OBSERVAÇÃO

Área	Código da NC	Condição	Conforme?			Observação
			SIM	NÃO	Não se aplica	
4. EBE	4.1	Existe placa de identificação da área da EBE?	X			
	4.2	A área da EBE está cercada adequadamente?	X			
	4.3	Existe bomba reserva, a ser instalada imediatamente, quando houver pane na principal?	X			
	4.4	Equipamentos estão isentos de vazamentos aparentes?	X			
	4.5	Drenagens da área de bombeamento estão adequadas?	X			
	4.6	Os equipamentos estão em condições de manutenção mecânica ou elétrica adequadas?	X			
	4.7	A área operacional está com suas estruturas dentro de condições seguras?	X			
	4.8	O local apresenta bom estado de limpeza, conservação e organização?	X			Presença de lodo na caixa de manobra. Reincidência da NC20 do TNC n. 056/2022. Transferida para o TAS n. 056/2022. Acúmulo de material na área da EBE. (NC03)

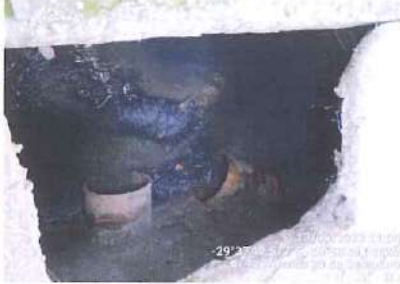
REGISTRO 1

NC	CÓDIGO DA NC	UNIDADE	ETE Horizonte (TSC)
10	5.16	CONSTATAÇÃO	Caixa de entrada necessita manutenção.
GRUPO	PRAZO	NÃO CONFORMIDADE	Obstrução ou extravasamento das redes da ETE.
2	90 dias	OBSERVAÇÃO

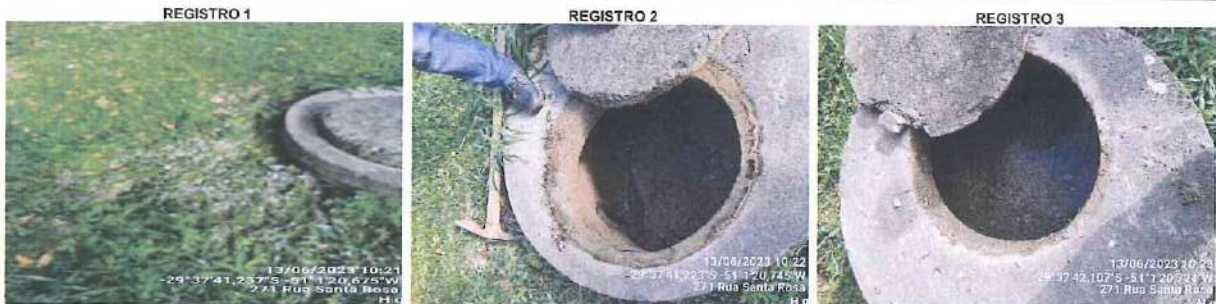
NC	CÓDIGO DA NC	UNIDADE	ETE Munari (TSC)
14	5.16	CONSTATAÇÃO	Caixa de entrada externa extravasou e necessita manutenção.
GRUPO	PRAZO	NÃO CONFORMIDADE	Obstrução ou extravasamento das redes da ETE.
2	90 dias	OBSERVAÇÃO

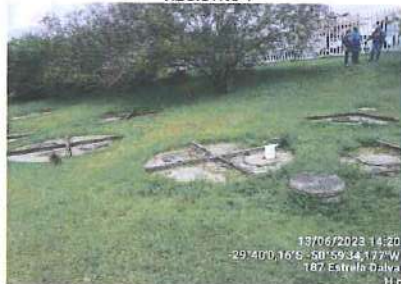
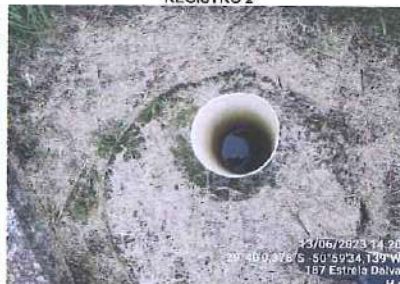
NC	CÓDIGO DA NC	UNIDADE	ETE Cooperhabitar (TSC)
18	5.19	CONSTATAÇÃO	As tubulações utilizadas para coleta de amostras estavam destampadas propiciando a proliferação de vetores.
GRUPO	PRAZO	NÃO CONFORMIDADE	Falta de conservação e manutenção preventiva de unidade.
2	180 dias	OBSERVAÇÃO

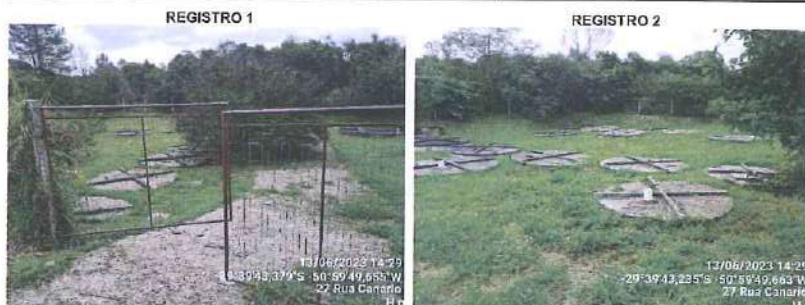
NC	CÓDIGO DA NC	UNIDADE	ETE Floresta (TSC)
26	5.3	CONSTATAÇÃO	Não há placa de identificação.
GRUPO	PRAZO	NÃO CONFORMIDADE	Inexistência de placa de identificação da área da ETE.
2	365 dias	OBSERVAÇÃO

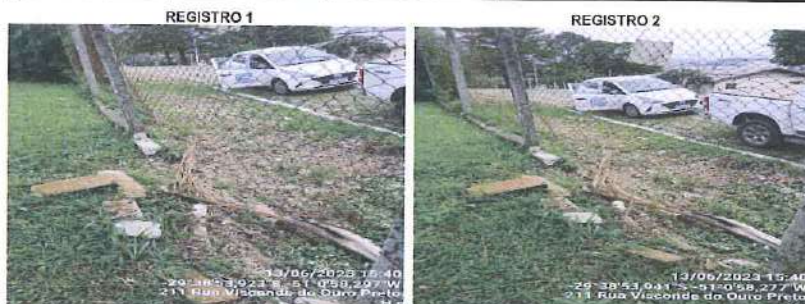
NC	CÓDIGO DA NC	UNIDADE	Reservatório R15
29	6.2	CONSTATAÇÃO	Tela do cercamento danificada.
GRUPO	PRAZO	NÃO CONFORMIDADE	Não isolar a área dando condição ao acesso de pessoas não-autorizadas e sem garantir bom estado de limpeza do local.
2	365 dias	OBSERVAÇÃO

6.2	A área do reservatório está cercada adequadamente?		X		Tela do cercamento danificada. (NC29)
	6.3	Equipamentos e estruturas estão isentos de vazamentos aparentes de água?	X

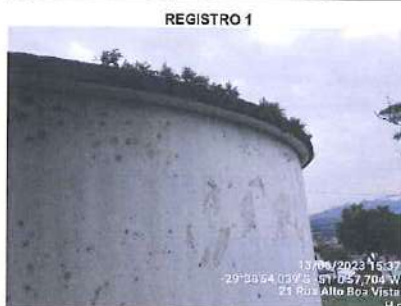
NC	CÓDIGO DA NC	UNIDADE	Reservatório R15
30	6.12	CONSTATAÇÃO	Vegetação na superfície do reservatório.
GRUPO	PRAZO	NÃO CONFORMIDADE	Acúmulo de resíduos em local inapropriado e/ou armazenamento inadequado.
2	90 dias	OBSERVAÇÃO

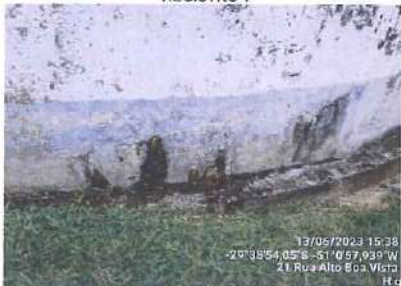
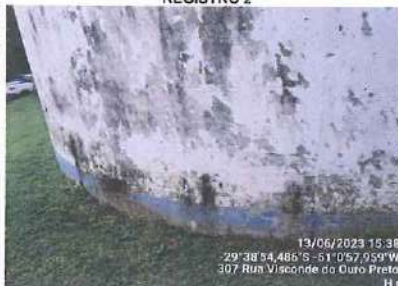
NC	CÓDIGO DA NC	UNIDADE	Reservatório R15
31	6.12	CONSTATAÇÃO	Infiltrações de água na parede lateral do reservatório.
GRUPO	PRAZO	NÃO CONFORMIDADE	Falta de conservação e manutenção preventiva de unidade.
2	365 dias	OBSERVAÇÃO

6.11	A área está com suas estruturas dentro de condições de segurança operacional adequadas?	X			
	6.12	O local apresenta bom estado de limpeza, conservação e organização?		X		Vegetação na superfície do reservatório. (NC30) Infiltrações na parede lateral do reservatório. (NC31)

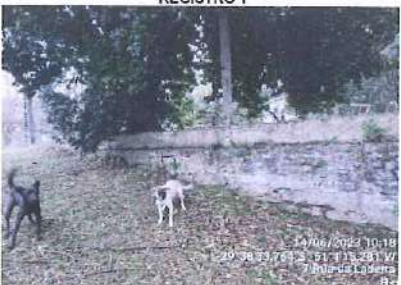
REGISTRO 1

NC	CÓDIGO DA NC	UNIDADE	Reservatório R16A
32	6.2	CONSTATAÇÃO	Tela do cercamento danificada, permitindo entrada de animais.
GRUPO	PRAZO	NÃO CONFORMIDADE	Não isolar a área dando condição ao acesso de pessoas não-autorizadas e sem garantir bom estado de limpeza do local.
2	365 dias	OBSERVAÇÃO

6.2	A área do reservatório está cercada adequadamente?		X		Tela do cercamento danificada, permitindo entrada de animais. (NC32)
	6.3	Equipamentos e estruturas estão isentos de vazamentos aparentes de água?		X		Vazamento próximo a base do reservatório. Reincidência da NC44 do TNC n. 056/2022. Transferida para o TAS n. 056/2022.

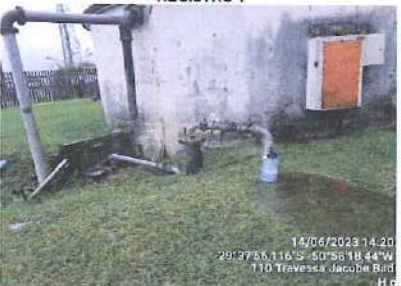
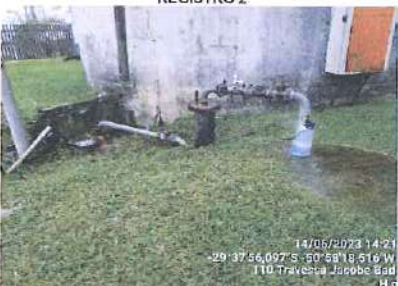
NC	CÓDIGO DA NC	UNIDADE	Reservatório R18
33	6.3	CONSTATAÇÃO	Conexão de entrada do reservatório quebrada. (Vazamento aparente)
GRUPO	PRAZO	NÃO CONFORMIDADE	Perda de água e/ou não executar redução de perdas.
2	365 dias	OBSERVAÇÃO

6.2	A área do reservatório está cercada adequadamente?	X			
	6.3	Equipamentos e estruturas estão isentos de vazamentos aparentes de água?		X		Conexão de entrada do reservatório quebrada. (NC33)

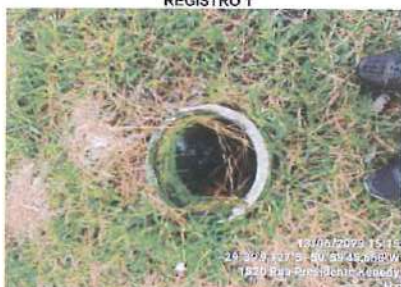
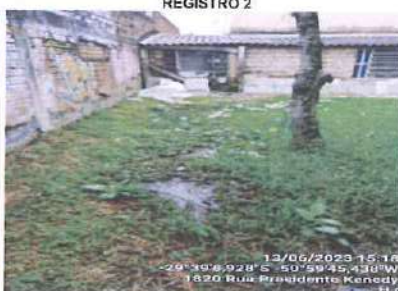
NC	CÓDIGO DA NC	UNIDADE	Reservatório R20
34	6.3	CONSTATAÇÃO	Vazamento aparente de água.
GRUPO	PRAZO	NÃO CONFORMIDADE	Perda de água e/ou não executar redução de perdas.
2	90 dias	OBSERVAÇÃO

6.2	A área do reservatório está cercada adequadamente?	X			
	6.3	Equipamentos e estruturas estão isentos de vazamentos aparentes de água?		X		Vazamento aparente de água. (NC34)

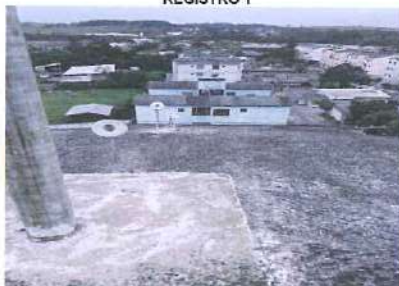
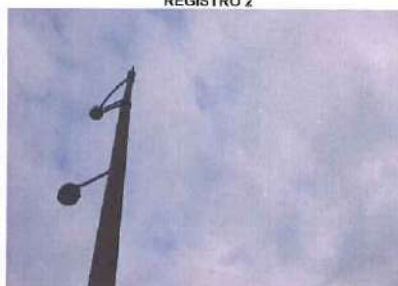
NC	CÓDIGO DA NC	UNIDADE	Reservatório R20
35	6.8	CONSTATAÇÃO	Pára-raio sem cabo de aterramento.
GRUPO	PRAZO	NÃO CONFORMIDADE	Não proporcionar a segurança das edificações e dos operadores.
2	365 dias	OBSERVAÇÃO

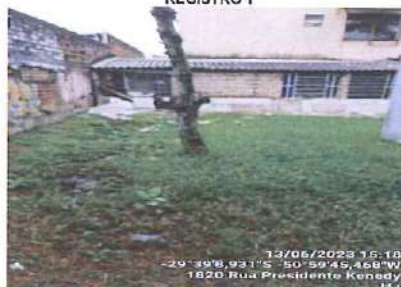
REGISTRO 1

NC	CÓDIGO DA NC	UNIDADE	Reservatório R20
36	6.12	CONSTATAÇÃO	Entulhos de obra depositados na área do reservatório.
GRUPO	PRAZO	NÃO CONFORMIDADE	Acúmulo de resíduos em local inapropriado e/ou armazenamento inadequado.
3	90 dias	OBSERVAÇÃO

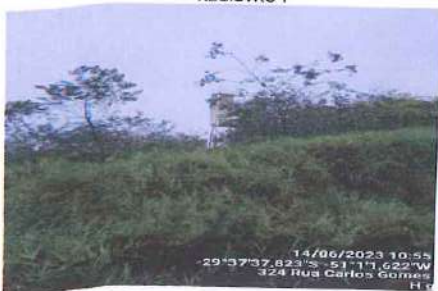
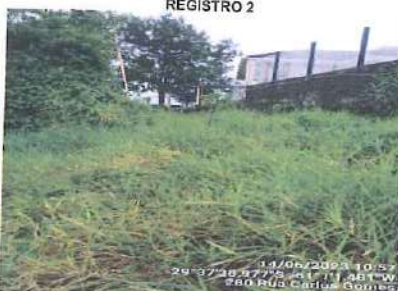
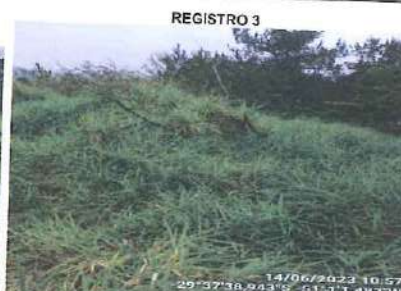
NC	CÓDIGO DA NC	UNIDADE	Reservatório R23
37	6.12	CONSTATAÇÃO	Vegetação alta.
GRUPO	PRAZO	NÃO CONFORMIDADE	Falta de conservação e manutenção preventiva de unidade.
2	180 dias	OBSERVAÇÃO

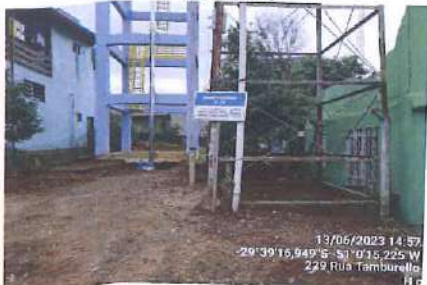
REGISTRO 1

NC	CÓDIGO DA NC	UNIDADE	Reservatório R24
38	6.2	CONSTATAÇÃO	Não há cercamento no local.
GRUPO	PRAZO	NÃO CONFORMIDADE	Não isolar a área dando condição ao acesso de pessoas não-autorizadas e sem garantir bom
2	365 dias	OBSERVAÇÃO

6.2	A área do reservatório está cercada adequadamente?		X		Não há cercamento no local. (NC38)
	6.3	Equipamentos e estruturas estão isentos de vazamentos aparentes de água?	X

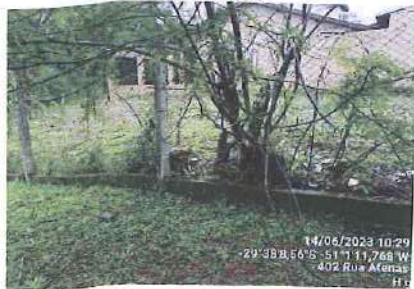
REGISTRO 1

NC	CÓDIGO DA NC	UNIDADE	Reservatório R27
39	6.2	CONSTATAÇÃO	Tela do cercamento danificada.
GRUPO	PRAZO	NÃO CONFORMIDADE	Não isolar a área dando condição ao acesso de pessoas não-autorizadas e sem garantir bom estado de limpeza do local.
3	365 dias	OBSERVAÇÃO

6.2	A área do reservatório está cercada adequadamente?		X		Tela do cercamento danificada. (NC39)
	6.3	Equipamentos e estruturas estão isentos de vazamentos aparentes de água?	X

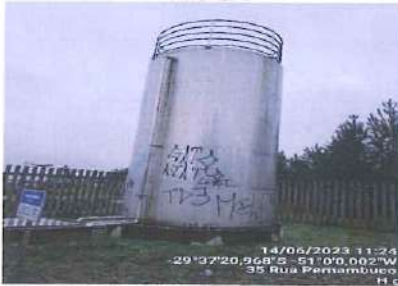
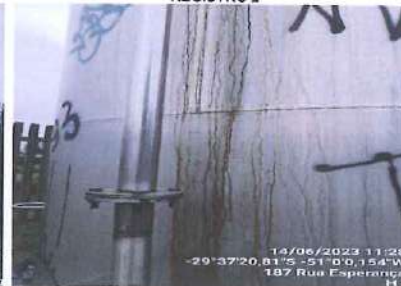
NC	CÓDIGO DA NC	UNIDADE	Reservatório R32
40	6.3	CONSTATAÇÃO	Vazando água pelo extravasor do reservatório.
GRUPO	PRAZO	NÃO CONFORMIDADE	Perda de água e/ou não executar redução de perdas.
2	365 dias	OBSERVAÇÃO	Controle de nível inoperante.

6.2	A área do reservatório está cercada adequadamente?	X			
	6.3	Equipamentos e estruturas estão isentos de vazamentos aparentes de água?		X		Saindo água pelo extravasor do reservatório. (NC40)
