## REGULAÇÃO RELATÓRIO TÉCNICO DE FISCALIZAÇÃO N. 152/2022 – RTF

Fiscalização nos Sistemas de  
Abastecimento de Água e Esgotamento  
Sanitário de Ivoti/RS.

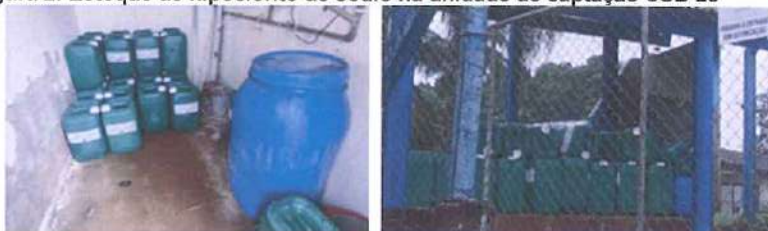
Figura 2: Estoque de hipoclorito de sódio na unidade de captação CSB 23

O tratamento de água no município de Ivoti é realizado por unidades de tratamento simplificadas situadas junto ao poço. Estas são constituídas de equipamentos dosadores, os quais realizam a adição da solução de hipoclorito de sódio diretamente no poço. Verificou-se que nessas estão disponíveis pelo menos dois recipientes de hipoclorito de sódio para uso. Além disso, na unidade de captação CBS 23 realiza-se o estoque de uma maior quantidade do produto, conforme figura 2.

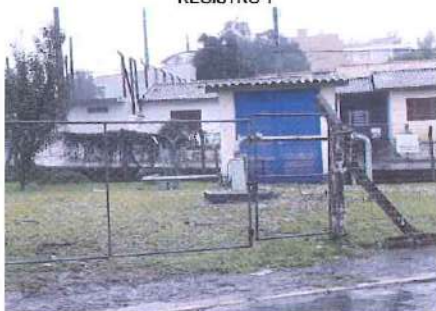
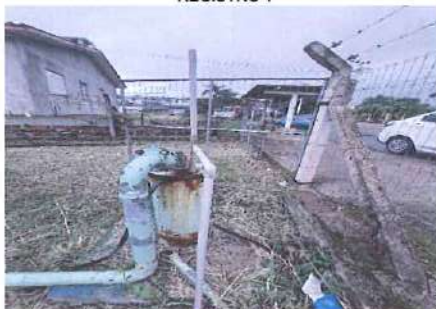
NC	CÓDIGO DA NC	UNIDADE	Captação - CSB 08
2	1.9	CONSTATAÇÃO	As aberturas na estrutura do poço estavam sem as tampas.
<b>GRUPO</b>	<b>PRAZO</b>	<b>NÃO CONFORMIDADE</b>	Falta de conservação e manutenção preventiva da unidade.
2	365 dias	OBSERVAÇÃO	-

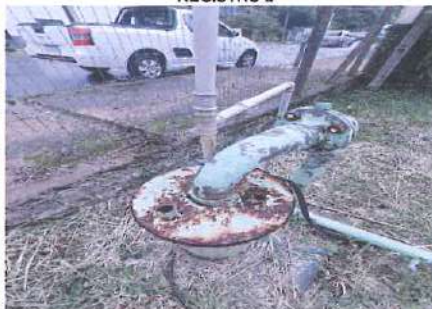
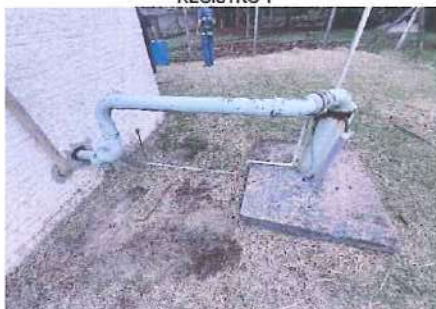
NC	CÓDIGO DA NC	UNIDADE	Captação - CSB 14
3	1.9	CONSTATAÇÃO	As aberturas na estrutura do poço estavam sem as tampas.
<b>GRUPO</b>	<b>PRAZO</b>	<b>NÃO CONFORMIDADE</b>	Falta de conservação e manutenção preventiva da unidade.
2	365 dias	OBSERVAÇÃO	-

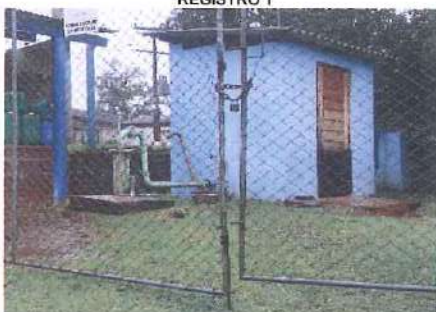
NC	CÓDIGO DA NC	UNIDADE	Captação - CSB 18
5	1.1	CONSTATAÇÃO	A captação estava sem placa de identificação.
GRUPO	PRAZO	NÃO CONFORMIDADE	Inexistência de placa de identificação na área de captação.
2	365 dias	OBSERVAÇÃO	-

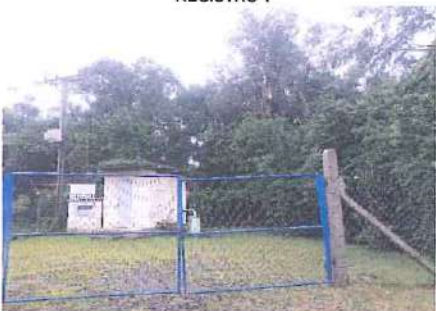
NC	CÓDIGO DA NC	UNIDADE	Captação - CSB 23
6	1.9	CONSTATAÇÃO	As aberturas na estrutura do poço estavam sem as tampas.
GRUPO	PRAZO	NÃO CONFORMIDADE	Falta de conservação e manutenção preventiva da unidade.
2	365 dias	OBSERVAÇÃO	-

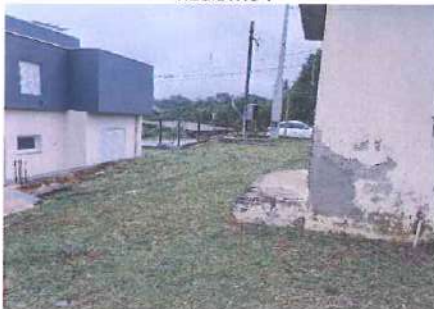
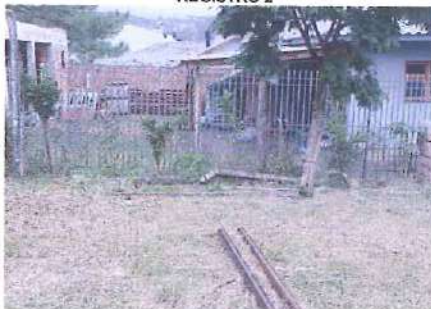
NC	CÓDIGO DA NC	UNIDADE	Captação - CSB 40
8	1.11	CONSTATAÇÃO	A laje do poço não está posicionada adequadamente na estrutura do poço.
GRUPO	PRAZO	NÃO CONFORMIDADE	A tampa do poço não protege de contaminações superficiais. O poço não possui laje sanitárias com dimensões conforme a norma técnica.
2	180 dias	OBSERVAÇÃO	-

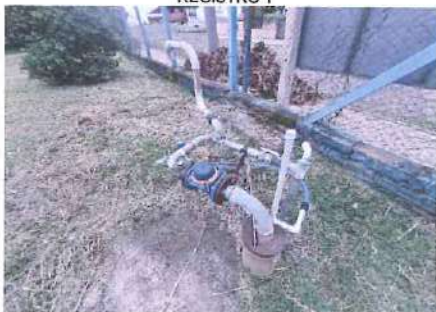
NC	CÓDIGO DA NC	UNIDADE	Captação - CSB 41
9	1.9	CONSTATAÇÃO	As aberturas na estrutura do poço estavam sem as tampas.
GRUPO	PRAZO	NAO CONFORMIDADE	Falta de conservação e manutenção preventiva da unidade.
2	365 dias	OBSERVAÇÃO	-

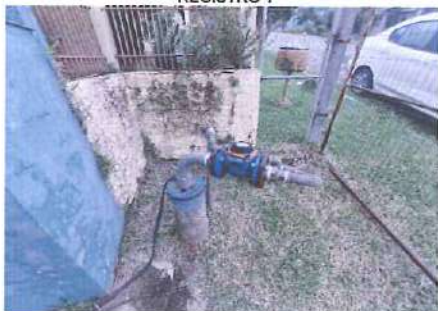
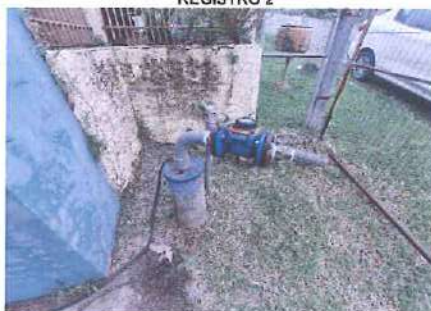
NC	CÓDIGO DA NC	UNIDADE	Captação - CSB 51
11	1.11	CONSTATAÇÃO	A laje do poço não está posicionada adequadamente na estrutura do poço.
GRUPO	PRAZO	NÃO CONFORMIDADE	A tampa do poço não protege de contaminações superficiais. O poço não possui laje sanitárias com dimensões conforme a norma técnica.
2	180 dias	OBSERVAÇÃO	-

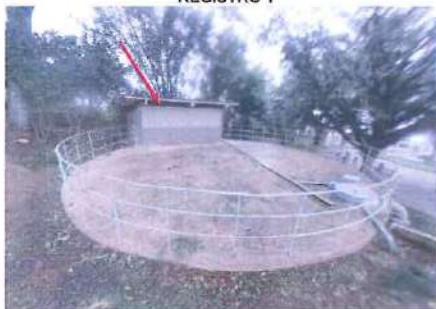
NC	CÓDIGO DA NC	UNIDADE	EBA - 4º Recalque
17	2.1	CONSTATAÇÃO	A estação elevatória de água tratada estava sem placa de identificação.
GRUPO	PRAZO	NÃO CONFORMIDADE	Inexistência de placa de identificação na área da EBA.
2	365 dias	OBSERVAÇÃO	-

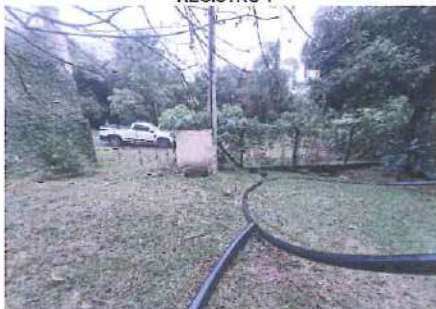
NC	CÓDIGO DA NC	UNIDADE	EBA - 4º Recalque
18	2.8	CONSTATAÇÃO	Os materiais presentes na casa de bomba estavam desorganizados.
GRUPO	PRAZO	NÃO CONFORMIDADE	Não isolar a área dando condição ao acesso de pessoas não-autorizadas e sem garantir bom estado de limpeza do local.
2	365 dias	OBSERVAÇÃO	-

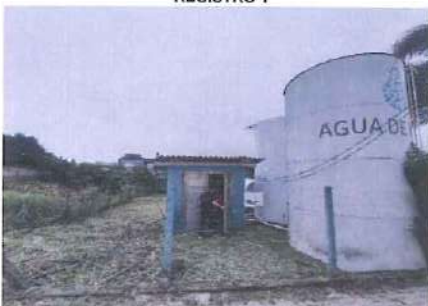
NC	CÓDIGO DA NC	UNIDADE	EBA - Recalque 43
20	2.4	CONSTATAÇÃO	Verificou-se a presença de vazamento nas juntas da bomba.
GRUPO	PRAZO	NÃO CONFORMIDADE	Perda de água e/ou não executar redução de perdas.
2	365 dias	OBSERVAÇÃO	-

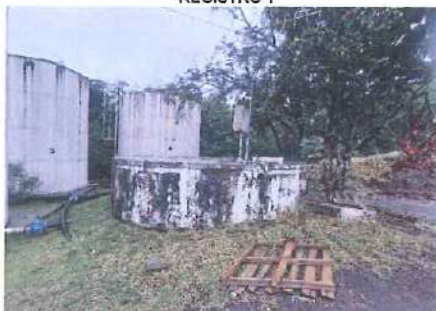
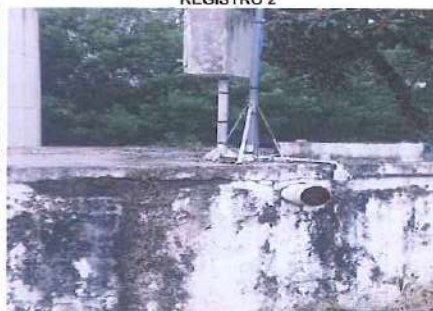
NC	CÓDIGO DA NC	UNIDADE	R4 (CBS 52) (1)
23	6.5	CONSTATAÇÃO	Ausência de tela de proteção no extravasor.
<b>GRUPO</b>	<b>PRAZO</b>	<b>NÃO CONFORMIDADE</b>	Ausência de tubulação de ventilação protegidas com tela e com cobertura que impeça a entrada de água de chuva e limite a entrada de poeira.
2	90 dias	OBSERVAÇÃO	-

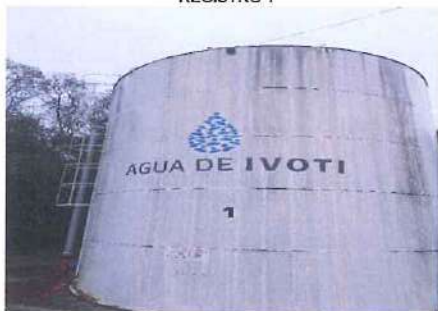
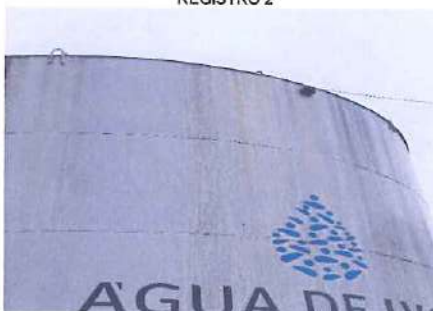
NC	CÓDIGO DA NC	UNIDADE	R4 (CBS 52) (2)
24	6.5	CONSTATAÇÃO	Ausência de tela de proteção no extravasor.
<b>GRUPO</b>	<b>PRAZO</b>	<b>NÃO CONFORMIDADE</b>	Ausência de tubulação de ventilação protegidas com tela e com cobertura que impeça a entrada de água de chuva e limite a entrada de poeira.
2	90 dias	OBSERVAÇÃO	-

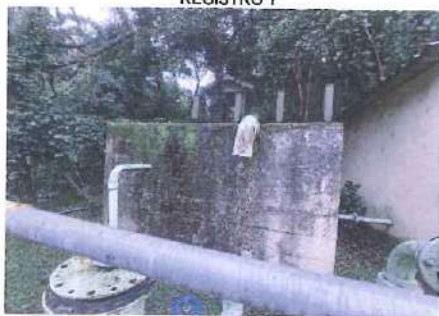
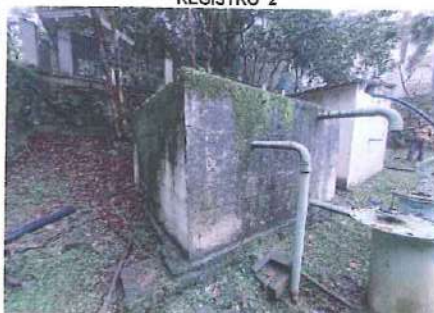
NC	CÓDIGO DA NC	UNIDADE	R9 (4° Recalque)
32	6.5	CONSTATAÇÃO	Ausência de tela de proteção no extravasor.
<b>GRUPO</b>	<b>PRAZO</b>	<b>NÃO CONFORMIDADE</b>	Ausência de tubulação de ventilação protegidas com tela e com cobertura que impeça a entrada de água de chuva e limite a entrada de poeira.
2	90 dias	OBSERVAÇÃO	-

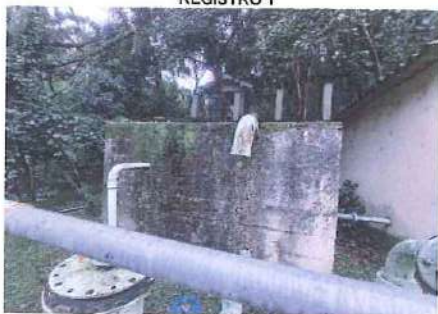
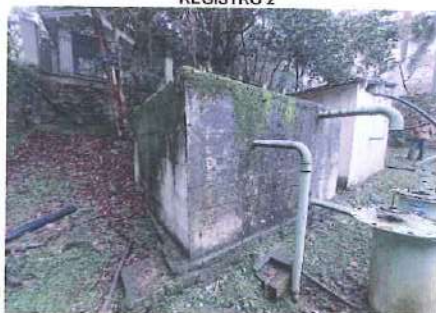
NC	CÓDIGO DA NC	UNIDADE	R9 (4° Recalque)
33	6.11	CONSTATAÇÃO	Ausência de grelhas nas câmaras de manobra e presença de fiação no interior dessas.
<b>GRUPO</b>	<b>PRAZO</b>	<b>NÃO CONFORMIDADE</b>	Não proporcionar a segurança das edificações e dos operadores
2	365 dias	OBSERVAÇÃO	-

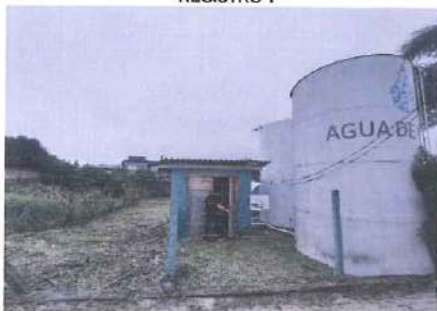
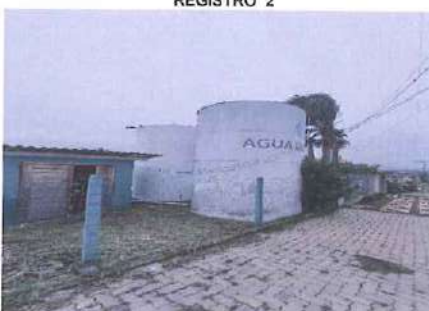
NC	CÓDIGO DA NC	UNIDADE	R11B (Recalque 41)
35	6.12	CONSTATAÇÃO	Não havia tampa sobre a abertura de inspeção.
<b>GRUPO</b>	<b>PRAZO</b>	<b>NÃO CONFORMIDADE</b>	Ausência de abertura de inspeção fechada com tampa inteiriça dotada de dispositivo e travamento.
2	180 dias	OBSERVAÇÃO	-

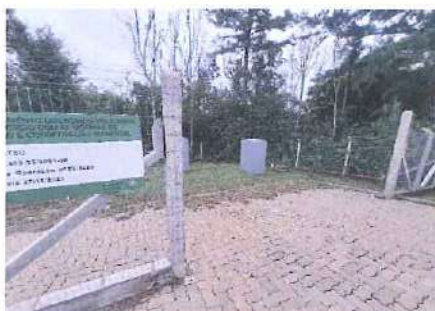
NC	CÓDIGO DA NC	UNIDADE	TANQUE SÉPTICO KAIHATSU
39	1.2	CONSTATAÇÃO	Não havia portão na entrada da ETE
GRUPO	PRAZO	NAO CONFORMIDADE	Não isolar a área dando condição ao acesso de pessoas não-autorizadas e sem garantir bom estado de limpeza do local.
2	365 dias	OBSERVAÇÃO	-
