REGULAÇÃO RELATÓRIO TÉCNICO DE VISTORIA N. 165/2022 – RTV

**Vistoria de reconhecimento nos Sistemas de
Abastecimento de Água e Esgotamento
Sanitário de Bagé/RS.**

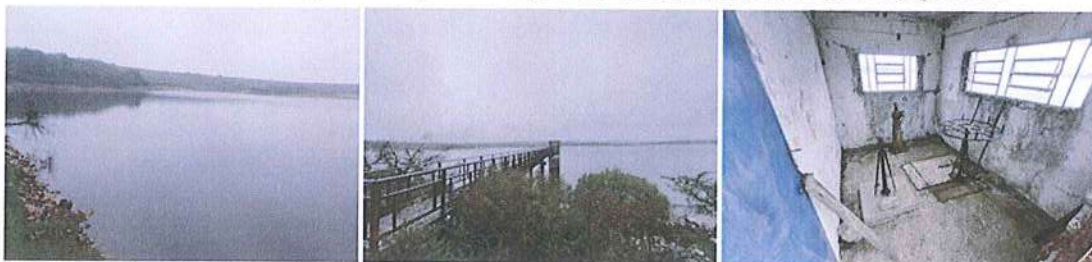
Na vistoria, a equipe de fiscalização visitou a barragem Sanga Rasa, a barragem Emergencial e também a barragem de Arvorezinha, sendo que está última está em processo de construção. A barragem Sanga Rasa possui uma capacidade de reservação de 3.109.735 m³, a qual proporciona uma profundidade máxima de 12m, segundo as informações presentes no Memorando do Daeb. Nesta há uma torre de toma d'água, que permite a captação da água em diferentes níveis. A água captada é encaminhada à Estação de Tratamento de Água por gravidade através de uma adutora de 600 mm, permitindo uma adução de até 230 l.s⁻¹. Na figura 7 é possível observar as estruturas desta.

Figura 7: Registros fotográficos da captação na barragem Sanga Rasa.

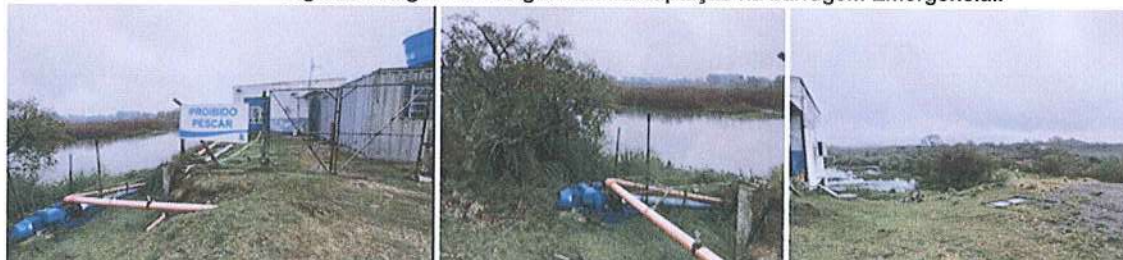
O município de Bagé também é abastecido pela barragem Emergencial. Esta possui uma capacidade de reservação de até 300.000 m³, a qual proporciona uma profundidade máxima de 1,70 m, segundo as informações presentes no Memorando do Daeb . A água é captada por meio de um sistema de bombeamento, que permite a adução de uma vazão de até 120 L.s⁻¹. Na figura 8, é possível visualizar os registros fotográficos da vistoria realizada no local.

Figura 8: Registros fotográficos da captação na barragem Emergencial.

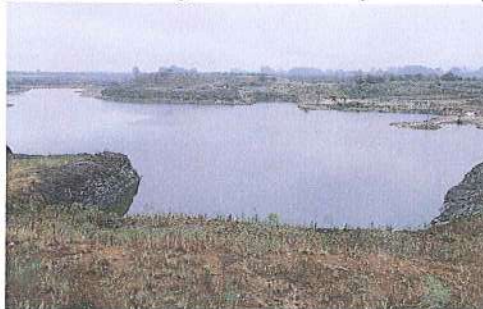
Na vistoria, também foi visitado o canteiro de obras da barragem Arvorezinha. Na figura 9, pode-se observar a área que será alagada. No entanto, as etapas de escavação e composição dos taludes são as que estão sendo realizadas no presente momento.

Figura 9 Registros fotográficos da barragem Arvorezinha que está em processo de construção.

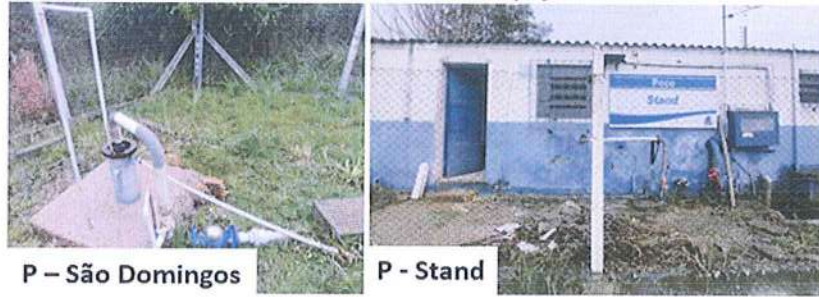
Figura 11: Registros fotográficos dos poços vistoriados.

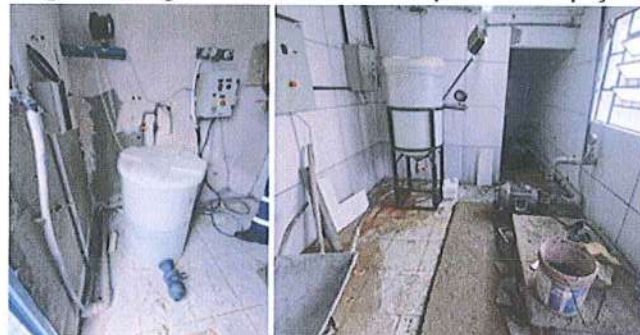
O tratamento de água do poço é realizado por unidades de tratamento simplificadas, sendo que existe uma instalada em cada poço. Estas são constituídas de equipamentos dosadores, os quais realizam a adição de solução de hipoclorito de sódio diretamente no poço (figura 12).

Figura 12: Registros fotográficos do tratamento simplificado dos poços vistoriados.

Algumas recomendações são sugeridas pela Agesan-RS, para contribuir com o nível excelência de qualidade, tais como: seguir as orientações das portarias sanitárias, manter o controle de análises físico-químicas e biológicas da água captada, manter as áreas dos poços cercadas e

identificadas, manter os locais isentos da criação de animais (fezes e animais mortos), as estruturas dos poços devem estar isentas de infiltrações, as lajes dos poços devem estar isentas de rachaduras e com as dimensões corretas e os poços devem ter as devidas outorgas e licenças ambientais para sua operação.

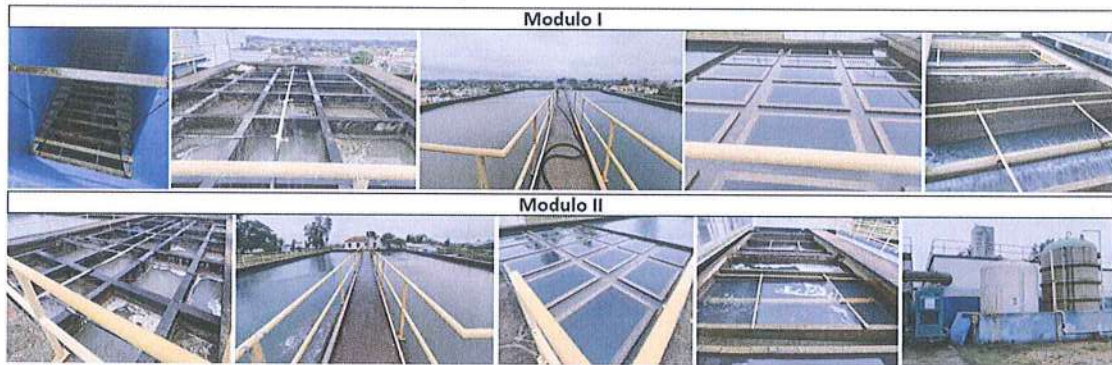
Figura 14: Registros fotográficos dos 2 módulos de tratamento da ETA.

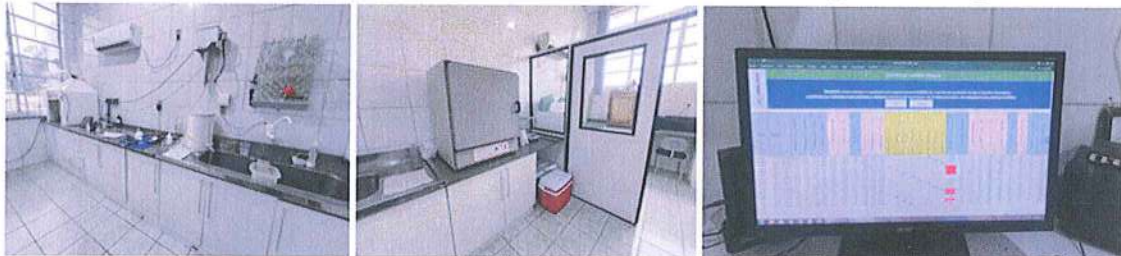
A ETA conta com um laboratório para as análises básicas de monitoramento. Os parâmetros analisados são turbidez, pH, cor, cloro livre residual, coliformes totais, entre outros (figura 15).

Figura 15: Registros fotográficos do laboratório de análises de qualidade da água.

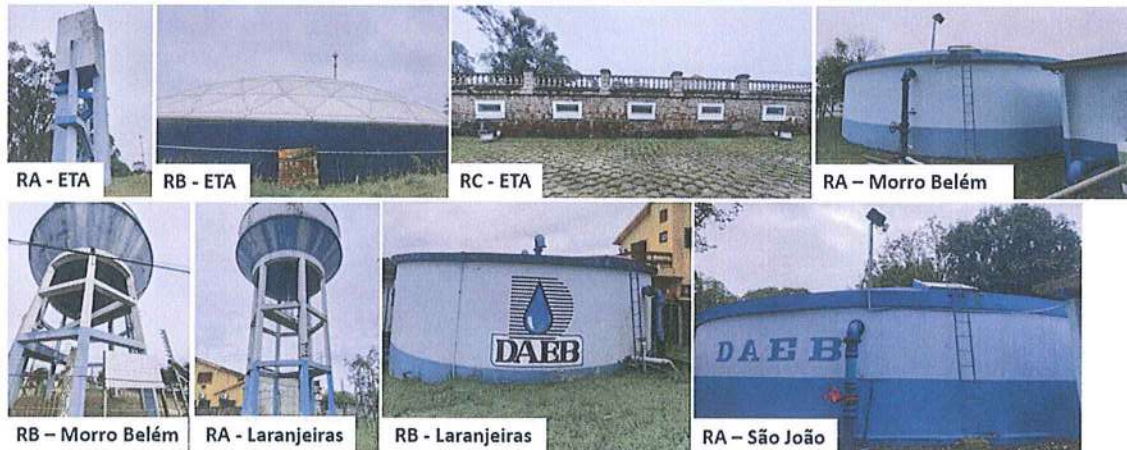
Os reservatórios situados ao longo da rede distribuição apresentam uma razoável uniformidade de distribuição espacial em sua área urbana. Segundo o Daeb, alguns reservatórios não estão em operação, entre os quais estão: RB-São Judas, RB-Morro Belém e RB-Martins. Na figura 17, estão os registros fotográficos dos reservatórios vistoriados, correspondendo a um total de 8 reservatórios. A futura fiscalização terá abordagem focada nos seguintes pontos: vazamentos, possibilidade de contaminações, condições estruturais e segurança operacional.

Figura 17: Registros fotográficos dos reservatórios fiscalizados.

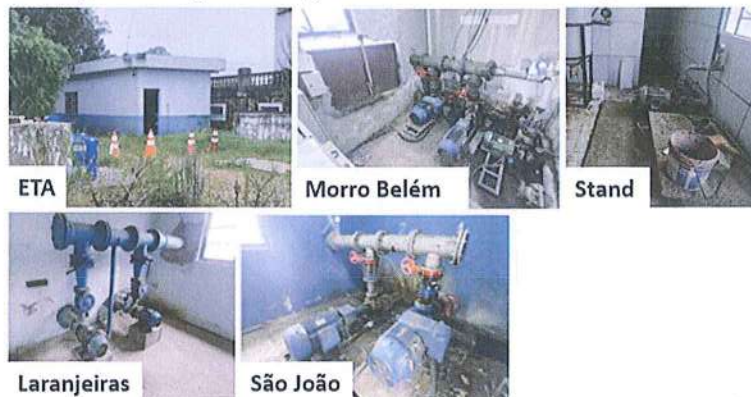
Figura 18: Registros fotográficos das elevatórias de água tratada.

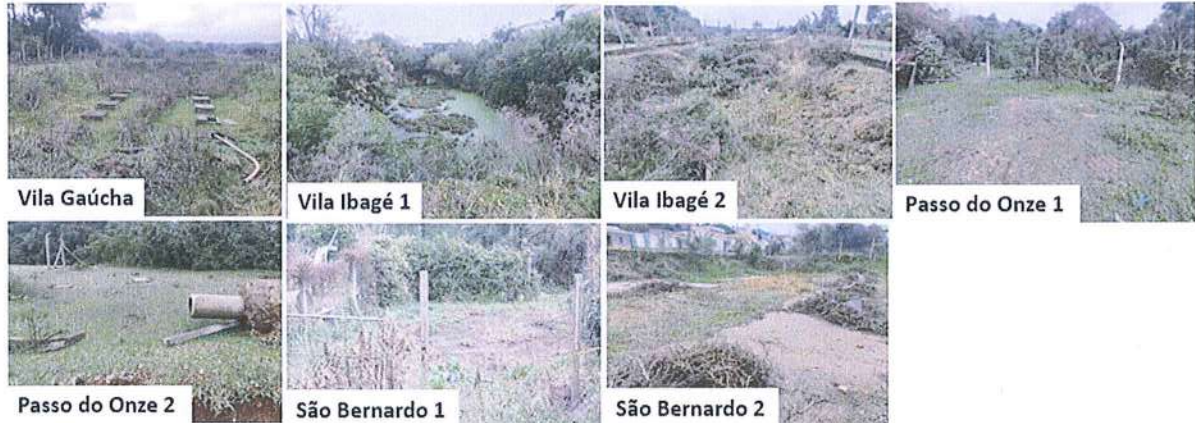
Na vistoria realizada pela equipe de fiscalização, foram visitados alguns dos tanques sépticos presentes no município de Bagé, para que fosse possível fazer um reconhecimento inicial destes. Na figura 20 é possível visualizar os registros fotográficos dos tanques sépticos vistoriados.

Figura 20: Registros fotográficos dos tanques sépticos vistoriados no município de Bagé.

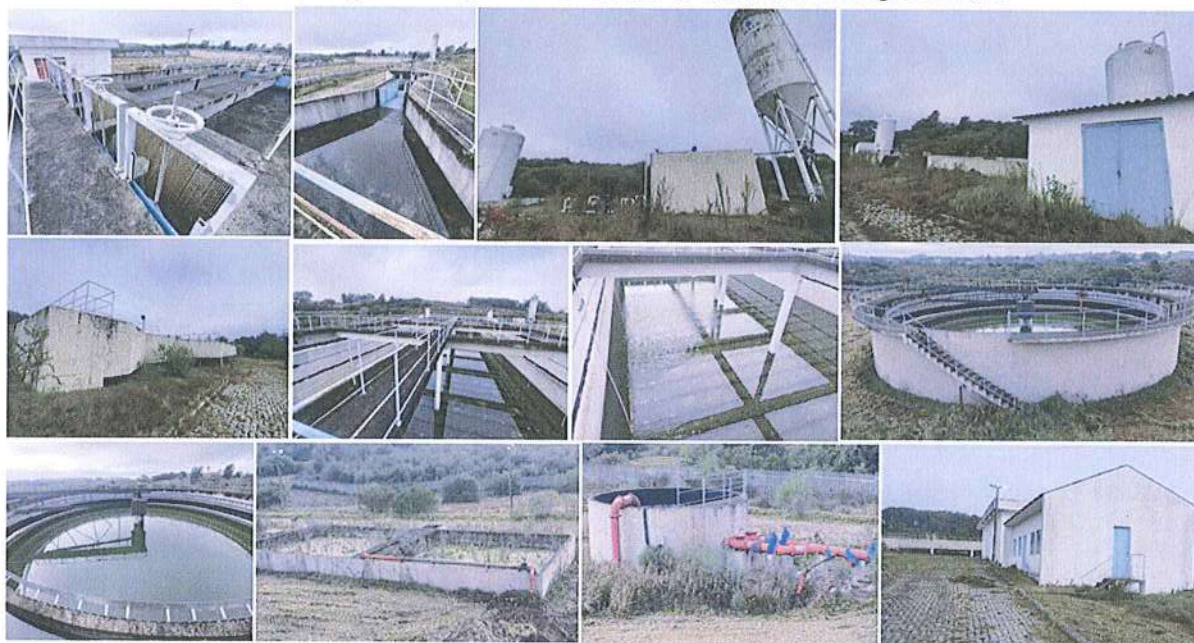
Na figura 21, é possível visualizar as estruturas da ETE Central vistoriada pela equipe de fiscalização, a qual em breve entrará em operação. De acordo com o Daeb, a ETE Central ainda não está em operação, pois não foi obtida a licença para lançamento de efluentes no corpo receptor, porém está em processo de tramitação.

Figura 21: Registros fotográficos da Estação de Tratamento de Esgoto Central.

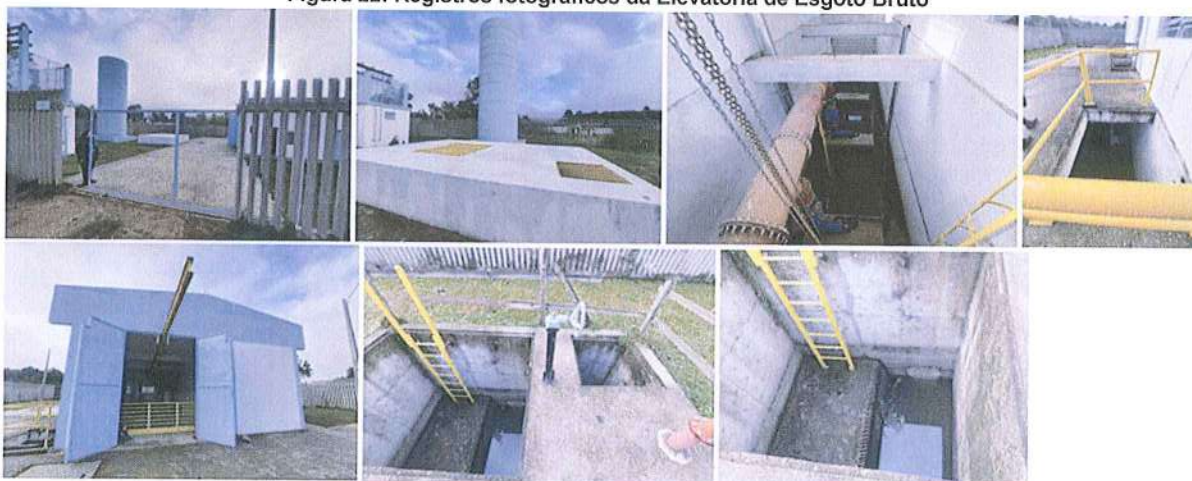
O município de Bagé possui uma elevatória de esgoto bruto, a qual foi vistoriada pela equipe de fiscalização (figura 22). Esta fica localizada na Avenida Sete de Setembro, 23. De acordo com o Daeb, a EEB não está em operação, pois terá como função encaminhar o efluente para o tratamento na ETE Central, porém a mesma ainda não está em atividade.

Figura 22: Registros fotográficos da Elevatória de Esgoto Bruto

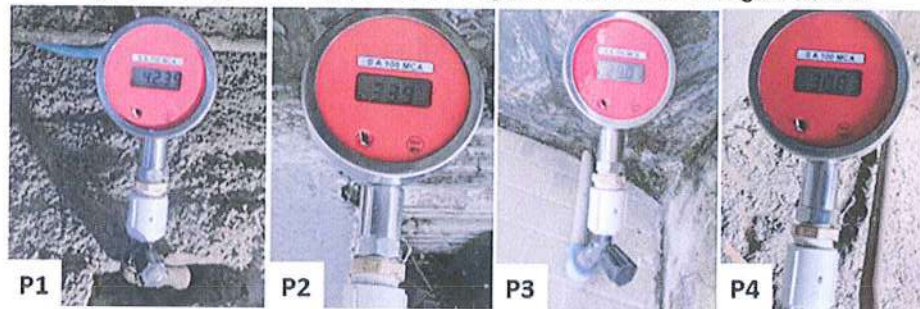
No dia da vistoria, foram avaliadas as pressões em alguns pontos da rede de distribuição de água, as quais estão presentes na tabela 2. As pressões de projeto, determinado pela ABNT NBR 12.218:2017 são definidas como pressão estática máxima na rede de 40 mca (durante a noite quando o consumo é mínimo), porém para situação de municípios com geografia acidentada admite-se 50 mca (adotado pela Agesan-RS). Já, a pressão dinâmica é definida como no mínimo 10 mca. A Agesan-RS de forma prática para suas avaliações de pressão, na qual somente é realizada durante o dia, adota neste momento, a faixa de 10 mca a 50 mca, como as pressões adequadas para serem entregues aos consumidores. A figura 23 apresenta o registro fotográfico das pressões medidas.

Figura 23: Registros fotográficos da Estação de Tratamento de Esgoto Central

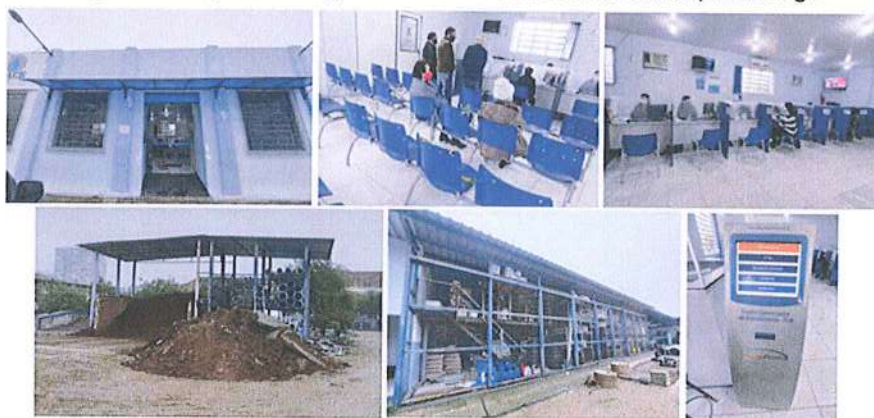
Figura 24: Registros fotográficos da área comercial do município de Bagé

Na sala de atendimento não havia disponível o quadro de tarifas em vigor e nem o código de defesa do consumidor. O município possui regulamento de Água e Esgoto, porém este não estava de fácil acesso ao usuário. Desta forma, recomenda-se que estes documentos estejam em um local que possa ser consultado pelo usuário. Além disso, é indicada a elaboração da carta de serviços, de modo que facilite o entendimento dos usuários sobre os prazos e serviços que são executados pelo prestador. A unidade também não tem Plano de Contingência, sendo recomendada a elaboração do mesmo.
