REGULAÇÃO RELATÓRIO TÉCNICO DE FISCALIZAÇÃO N. 187-P/2023 – RTF

Fiscalização no Sistema de Abastecimento de Água e Sistema de Esgotamento Sanitário de Guaíba/RS.

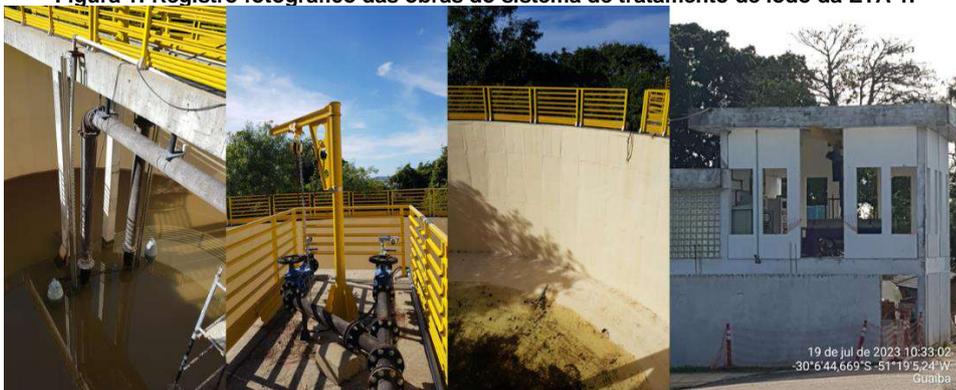
Figura 1: Registro fotográfico das obras do sistema de tratamento de lodo da ETA 1.

No parque da ETA 1, estão sendo executadas obras para o sistema de tratamento do lodo. Este sistema irá receber o lodo das ETA 1 e 3. Verificou-se que houve um avanço na execução em relação à fiscalização realizada pela Agesan-RS em 2022, conforme pode ser observado na figura 1.

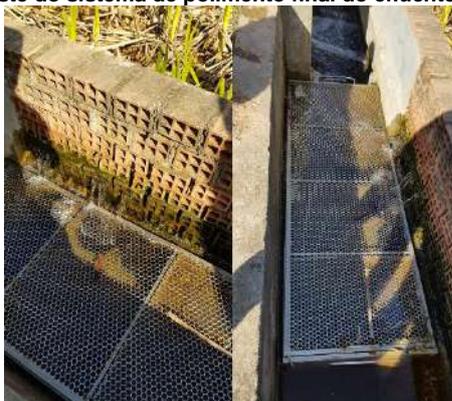
Figura 2: Registro fotográfico do teste do sistema de polimento final do efluente com carvão ativado da ETE Guaíba.

A ETE Guaíba é responsável pelo tratamento da maior parte do esgoto doméstico do município, sendo projetada para atender uma vazão de $864 \text{ m}^3 \cdot \text{h}^{-1}$. Esta possui 2 módulos de tratamento, sendo que cada um é composto por: 2 reatores UASB, 2 filtros biológicos percoladores e um sistema de *wetlands* com lagoas facultativas intercaladas. No local, também há um sistema de leitos de secagem de lodo, o qual está inativo, pois requer manutenções. Atualmente, segundo informações da equipe técnica da concessionária, apenas um dos módulos da ETE está em operação, com uma vazão de entrada de aproximadamente $60 \text{ l} \cdot \text{s}^{-1}$. Após o tratamento, o efluente é encaminhado ao arroio do Pombo. Destaca-se que, durante a fiscalização, verificou-se que o prestador estava realizando testes de sistema de tratamento com carvão ativado para polimento final do efluente na saída dos *wetlands*. A figura 2 apresenta o registro fotográfico deste sistema teste.

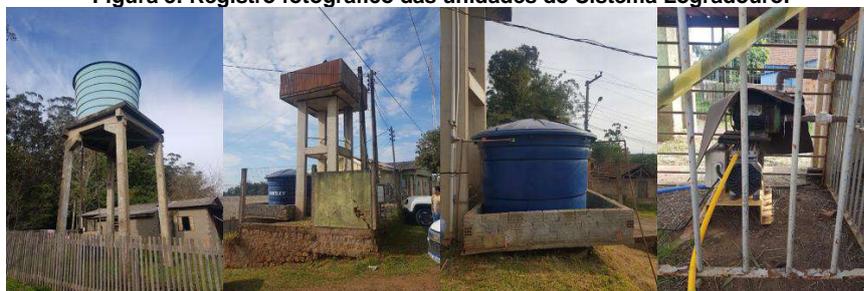
Figura 3: Registro fotográfico das unidades do Sistema Logradouro.

A figura 3 apresenta o registro fotográfico das unidades do Logradouro.

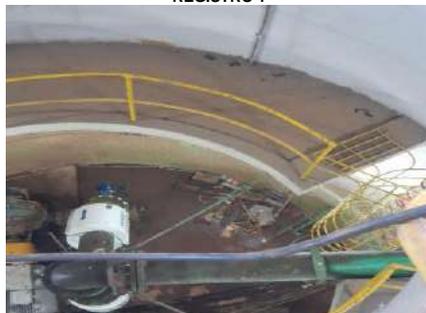
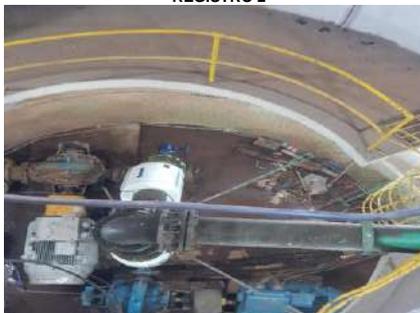
NC	CÓDIGO DA NC	UNIDADE	EBAB-1
2	2.8	CONSTATAÇÃO	Acúmulo de material no chão da unidade
GRUPO	PRAZO	NÃO CONFORMIDADE	Acúmulo de resíduos em local inapropriado e/ou armazenamento inadequado.
2	90 dias	OBSERVAÇÃO	-

Área	Código da NC	Condição	Conforme?			Observação
			SIM	NÃO	Não se aplica	
2. EBA	2.1	Existe placa de identificação da área da EBA?	X			
	2.2	A área da EBA está cercada adequadamente?	X			
	2.3	Existe bomba reserva, a ser instalada imediatamente, quando houver pane na principal?	X			
	2.4	Equipamentos estão isentos de vazamentos aparentes de água?	X			
	2.5	Drenagens da área de bombeamento estão adequadas?	X			
	2.6	Os equipamentos estão em condições de manutenção mecânica ou elétrica adequadas?	X			
	2.7	A área está com suas estruturas dentro de condições de segurança operacional adequadas?		X		Ausência de grelha de proteção
	2.8	O local apresenta bom estado de limpeza, conservação e organização?		X		Acúmulo de material no chão da unidade

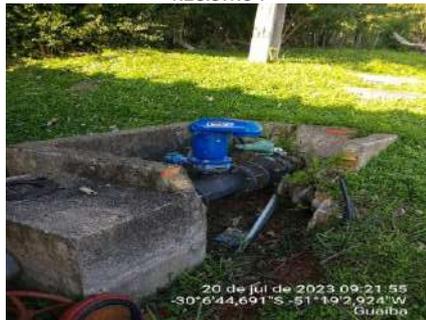
NC	CÓDIGO DA NC	UNIDADE	EBAT-3
3	2.8	CONSTATAÇÃO	A caixa de proteção quebrada
GRUPO	PRAZO	NÃO CONFORMIDADE	Falta de conservação e manutenção preventiva de unidade.
2	365 dias	OBSERVAÇÃO	-

Área	Código da NC	Condição	Conforme?			Observação
			SIM	NÃO	Não se aplica	
2. EBA	2.1	Existe placa de identificação da área da EBA?		X		Sem placa de identificação
	2.2	A área da EBA está cercada adequadamente?			X	
	2.3	Existe bomba reserva, a ser instalada imediatamente, quando houver pane na principal?	X			
	2.4	Equipamentos estão isentos de vazamentos aparentes de água?	X			
	2.5	Drenagens da área de bombeamento estão adequadas?	X			
	2.6	Os equipamentos estão em condições de manutenção mecânica ou elétrica adequadas?	X			
	2.7	A área está com suas estruturas dentro de condições de segurança operacional adequadas?	X			
	2.8	O local apresenta bom estado de limpeza, conservação e organização?		X		Caixa de proteção da ventosa estava quebrada

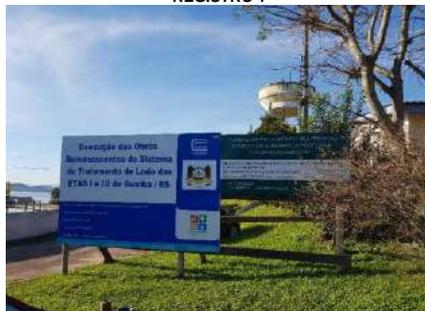
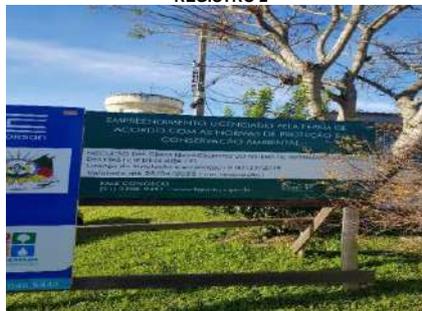
NC	CÓDIGO DA NC	UNIDADE	ETA 1
5	3.2	CONSTATAÇÃO	Placa da licença de operação com data expirada
GRUPO	PRAZO	NÃO CONFORMIDADE	ETA não possui licença de operação ou possui licença de operação vencida.
2	180 dias	OBSERVAÇÃO	-

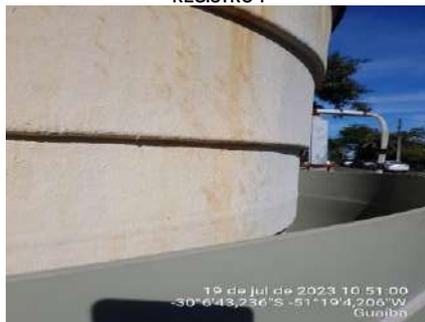
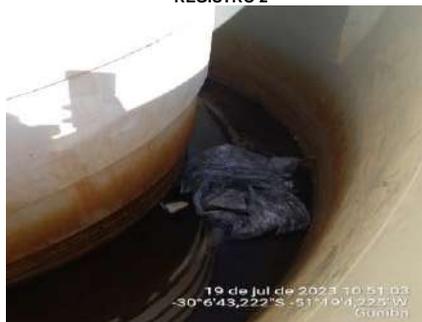
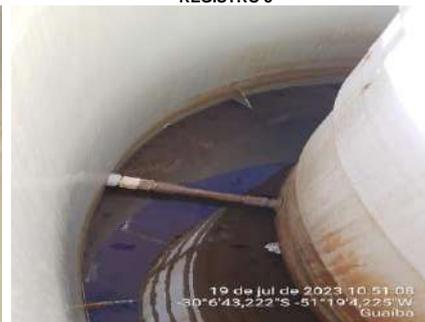
NC	CÓDIGO DA NC	UNIDADE	ETA 1
6	3.4	CONSTATAÇÃO	Água acumulada junto à tina de coagulante
GRUPO	PRAZO	NÃO CONFORMIDADE	Drenagem da estrutura inadequada.
2	365 dias	OBSERVAÇÃO	-

3.2	Existe placa de identificação da área da ETA?	X			
	3.3	A área da ETA está cercada adequadamente?	X			
	3.4	Equipamentos ou estruturas estão isentos de vazamentos aparentes de água?		X		Água acumulada junto à tina de coagulante

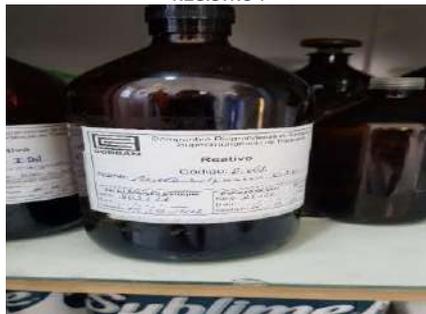
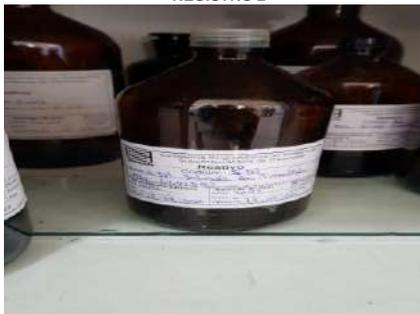
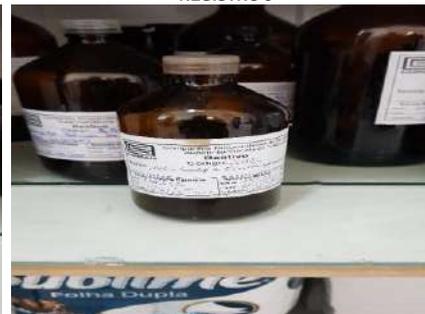
NC	CÓDIGO DA NC	UNIDADE	ETA 1
7	3.13	CONSTATAÇÃO	Reagentes químicos do laboratório com prazo de validade vencido
GRUPO	PRAZO	NÃO CONFORMIDADE	Possuir em suas dependências produto do processo fora do prazo de validade.
2	90 dias	OBSERVAÇÃO	-

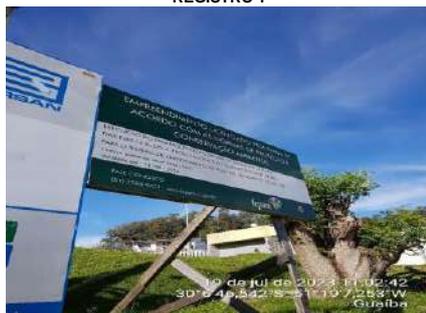
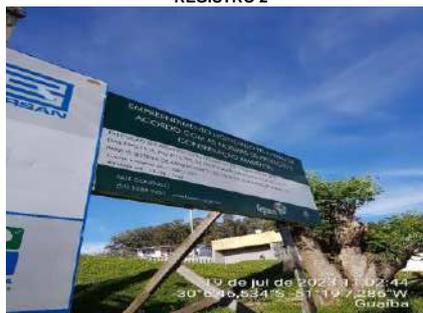
NC	CÓDIGO DA NC	UNIDADE	ETA 3
10	3.2	CONSTATAÇÃO	Placa da licença de operação com data expirada
GRUPO	PRAZO	NÃO CONFORMIDADE	ETA não possui licença de operação ou possui licença de operação vencida.
2	180 dias	OBSERVAÇÃO	-

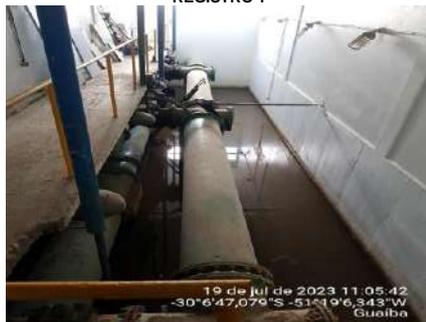
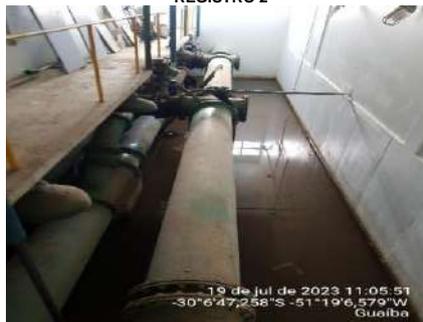
NC	CÓDIGO DA NC	UNIDADE	ETA 3
12	3.1	CONSTATAÇÃO	Vazamento de água no registro dos filtros
GRUPO	PRAZO	NÃO CONFORMIDADE	Falta de conservação e manutenção preventiva de unidade.
2	365 dias	OBSERVAÇÃO	-

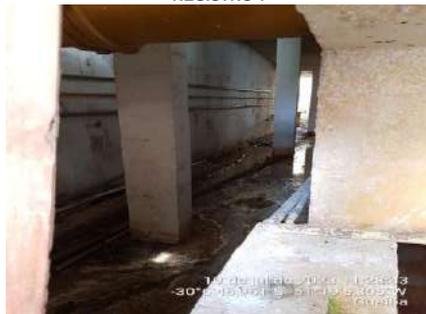
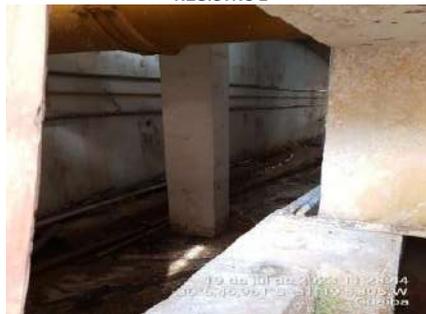
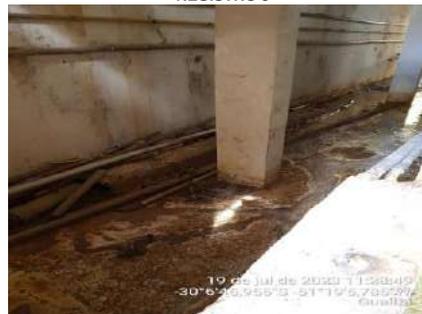
NC	CÓDIGO DA NC	UNIDADE	ETA 3
13	3.4	CONSTATAÇÃO	Vazamento de água na lateral do bloco hidráulico
GRUPO	PRAZO	NÃO CONFORMIDADE	Falta de conservação e manutenção preventiva de unidade.
2	180 dias	OBSERVAÇÃO	-

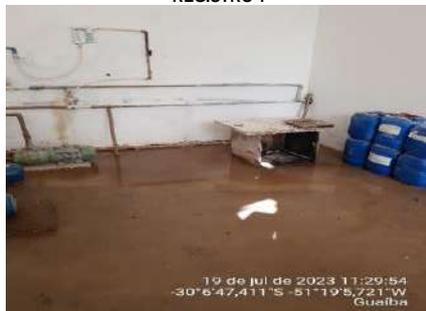
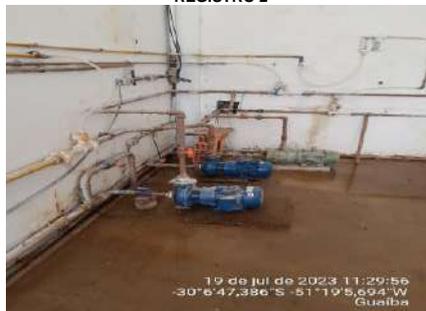
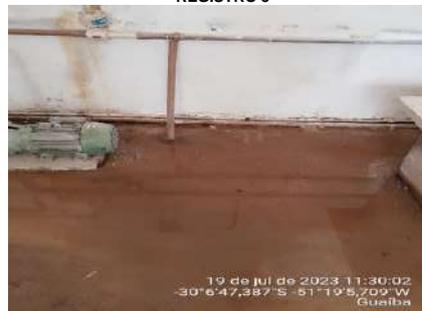
NC	CÓDIGO DA NC	UNIDADE	ETA 3
14	3.4	CONSTATAÇÃO	Vazamento de água na unidade de desinfecção
GRUPO	PRAZO	NÃO CONFORMIDADE	Falta de conservação e manutenção preventiva de unidade.
2	365 dias	OBSERVAÇÃO	-

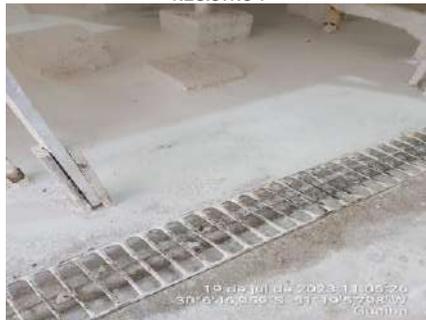
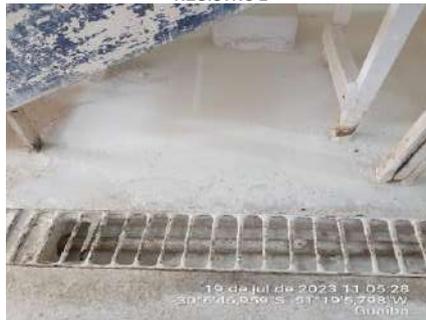
NC	CÓDIGO DA NC	UNIDADE	ETA 3
15	3.4	CONSTATAÇÃO	Vazamento de água junto às tinas de cal
GRUPO	PRAZO	NÃO CONFORMIDADE	Falta de conservação e manutenção preventiva de unidade.
2	365 dias	OBSERVAÇÃO	-

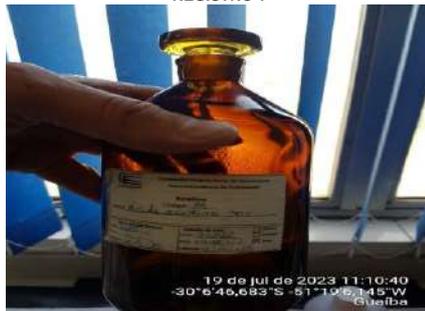
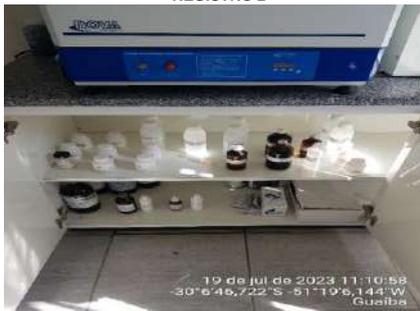
NC	CÓDIGO DA NC	UNIDADE	ETA 3
16	3.13	CONSTATAÇÃO	Reagentes químicos do laboratório com prazo de validade vencido
GRUPO	PRAZO	NÃO CONFORMIDADE	Possuir em suas dependências produto do processo fora do prazo de validade.
2	90 dias	OBSERVAÇÃO	-

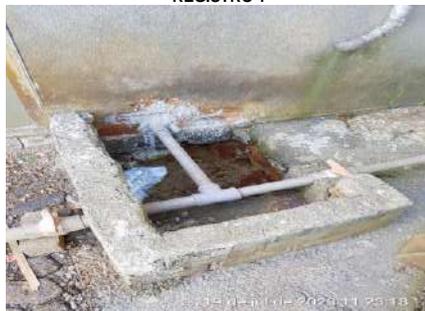
NC	CÓDIGO DA NC	UNIDADE	ETA 3
17	3.19	CONSTATAÇÃO	Caixa de proteção sem tampa/grelha
GRUPO	PRAZO	NÃO CONFORMIDADE	Não proporcionar a segurança das edificações e dos operadores.
2	365 dias	OBSERVAÇÃO	-

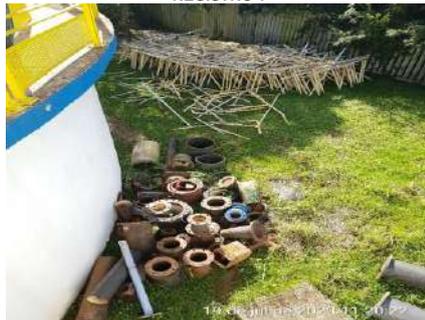
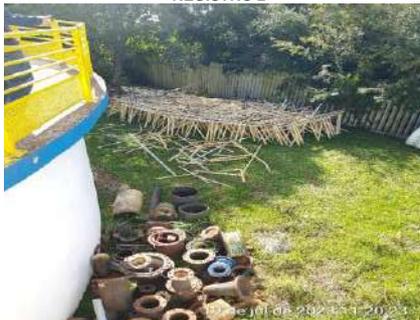
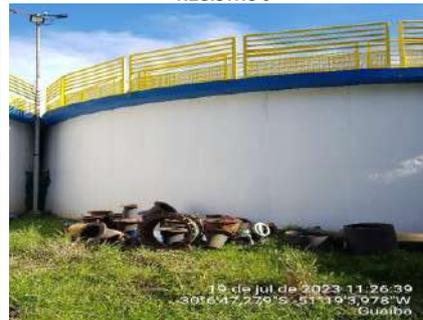
NC	CÓDIGO DA NC	UNIDADE	ETA 3
18	3.20	CONSTATAÇÃO	Material acumulado junto ao bloco hidráulico
GRUPO	PRAZO	NÃO CONFORMIDADE	Falta de conservação e manutenção preventiva de unidade.
2	365 dias	OBSERVAÇÃO	-

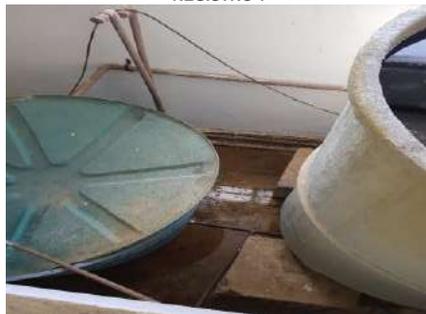
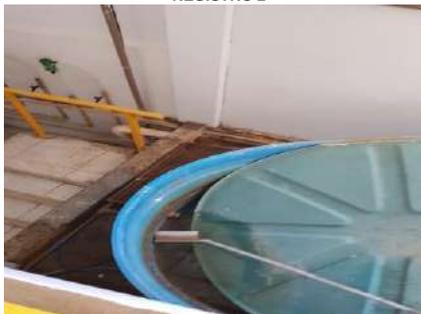
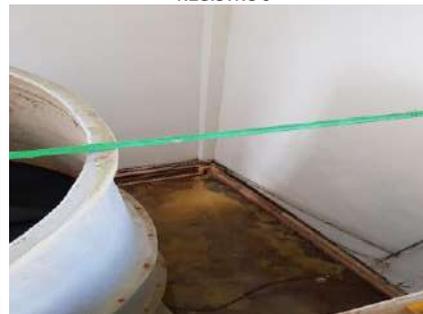
NC	CÓDIGO DA NC	UNIDADE	ETA 3
19	3.4	CONSTATAÇÃO	Água acumulada junto às tinas de coagulante
GRUPO	PRAZO	NÃO CONFORMIDADE	Falta de conservação e manutenção preventiva de unidade.
2	365 dias	OBSERVAÇÃO	-

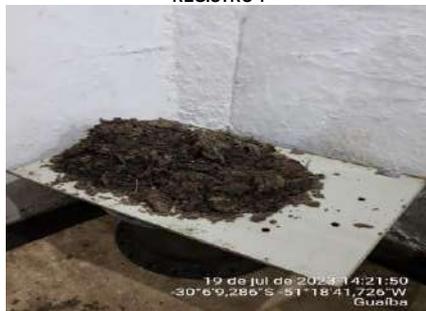
NC	CÓDIGO DA NC	UNIDADE	EBE 3
20	4.8	CONSTATAÇÃO	Presença de lodo acumulado sem remoção adequada
GRUPO	PRAZO	NÃO CONFORMIDADE	Falta de conservação e manutenção preventiva de unidade.
2		OBSERVAÇÃO	-

Área	Código da NC	Condição	Conforme?			Observação
			SIM	NÃO	Não se aplica	
4. EBE	4.1	Existe placa de identificação da área da EBE?	X			
	4.2	A área da EBE está cercada adequadamente?	X			
	4.3	Existe bomba reserva, a ser instalada imediatamente, quando houver pane na principal?	X			
	4.4	Equipamentos estão isentos de vazamentos aparentes?	X			
	4.5	Drenagens da área de bombeamento estão adequadas?	X			
	4.6	Os equipamentos estão em condições de manutenção mecânica ou elétrica adequadas?	X			
	4.7	A área operacional está com suas estruturas dentro de condições seguras?	X			
	4.8	O local apresenta bom estado de limpeza, conservação e organização?		X		Presença de lodo acumulado

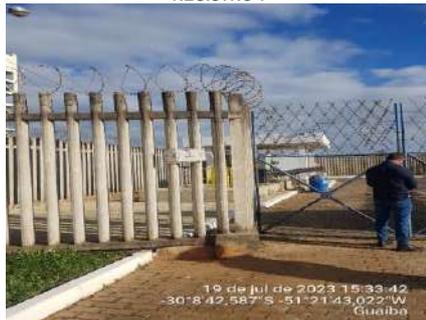
NC	CÓDIGO DA NC	UNIDADE	EBE Presídio
21	4.1	CONSTATAÇÃO	Ausência de placa de identificação
GRUPO	PRAZO	NÃO CONFORMIDADE	Inexistência de placa de identificação da área da EBE
2	365 dias	OBSERVAÇÃO	-

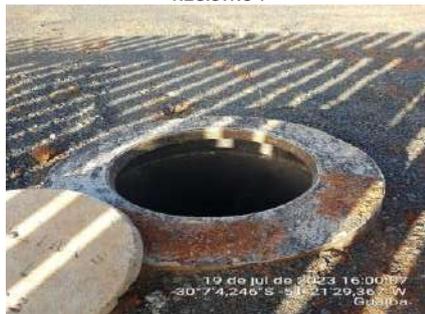
NC	CÓDIGO DA NC	UNIDADE	EBE Jardim dos Lagos
22	4.8	CONSTATAÇÃO	Poço de Visita destampado
GRUPO	PRAZO	NÃO CONFORMIDADE	Não proporcionar a segurança das edificações e dos operadores.
2	365 dias	OBSERVAÇÃO	-

Área	Código da NC	Condição	Conforme?			Observação
			SIM	NÃO	Não se aplica	
4. EBE	4.1	Existe placa de identificação da área da EBE?	X			
	4.2	A área da EBE está cercada adequadamente?	X			
	4.3	Existe bomba reserva, a ser instalada imediatamente, quando houver pane na principal?	X			
	4.4	Equipamentos estão isentos de vazamentos aparentes?	X			
	4.5	Drenagens da área de bombeamento estão adequadas?	X			
	4.6	Os equipamentos estão em condições de manutenção mecânica ou elétrica adequadas?	X			
	4.7	A área operacional está com suas estruturas dentro de condições seguras?		X		Buraco junto às unidades
	4.8	O local apresenta bom estado de limpeza, conservação e organização?		X		PV destampado

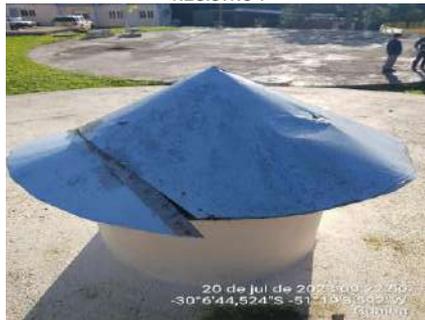
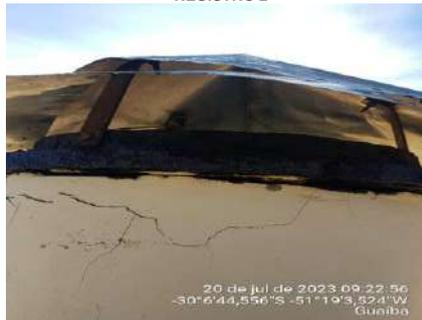
NC	CÓDIGO DA NC	UNIDADE	R1B
24	6.5	CONSTATAÇÃO	Tubulação de ventilação sem tela de proteção
GRUPO	PRAZO	NÃO CONFORMIDADE	Ausência de tubulação de ventilação protegidas com tela e com cobertura que impeça a entrada de água de chuva e limite a entrada de poeira.
2	90 dias	OBSERVAÇÃO	-

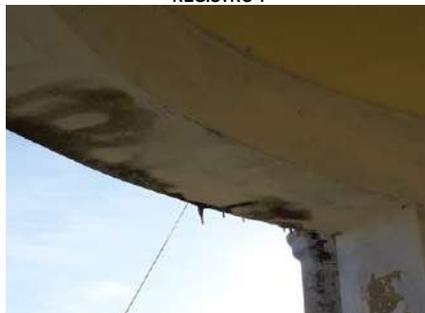
NC	CÓDIGO DA NC	UNIDADE	R2
26	6.7	CONSTATAÇÃO	Vazamento nas paredes do reservatório
GRUPO	PRAZO	NÃO CONFORMIDADE	Perda de água e/ou não executar redução de perdas.
2	180 dias	OBSERVAÇÃO	-

6.2	A área do reservatório está cercada adequadamente?			X	
	6.3	Equipamentos e estruturas estão isentos de vazamentos aparentes de água?		X		Vazamento nas paredes

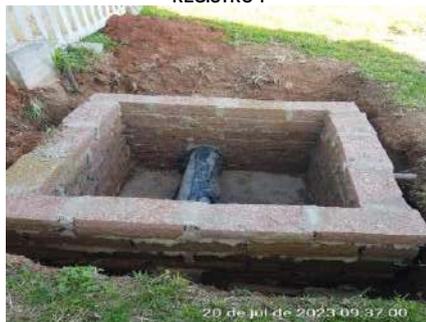
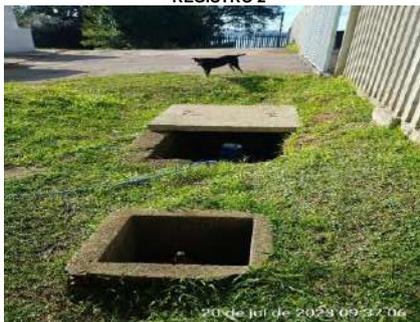
NC	CÓDIGO DA NC	UNIDADE	R-8
30	6.11	CONSTATAÇÃO	Caixa de proteção sem tampa/grelha
GRUPO	PRAZO	NÃO CONFORMIDADE	Não proporcionar a segurança das edificações e dos operadores.
2	365 dias	OBSERVAÇÃO	-

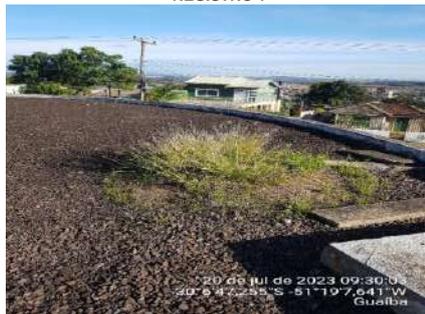
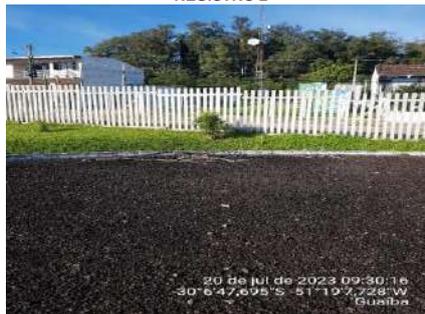
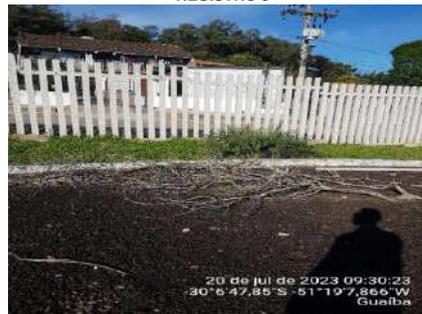
NC	CÓDIGO DA NC	UNIDADE	R-8
31	6.12	CONSTATAÇÃO	Presença de galhos e de vegetação no topo do reservatório
GRUPO	PRAZO	NÃO CONFORMIDADE	Falta de conservação e manutenção preventiva de unidade.
2	90 dias	OBSERVAÇÃO	-

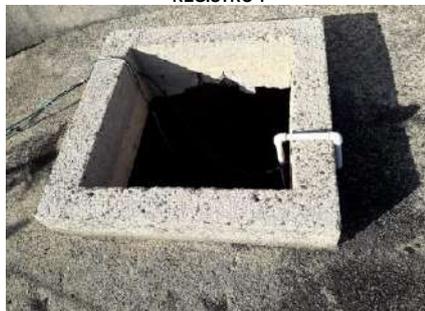
NC	CÓDIGO DA NC	UNIDADE	R-9
32	6.7	CONSTATAÇÃO	Sistema de ventilação sem tela de proteção
GRUPO	PRAZO	NÃO CONFORMIDADE	Ausência de tubulação de ventilação protegidas com tela e com cobertura que impeça a entrada de água de chuva e limite a entrada de poeira.
2	90 dias	OBSERVAÇÃO	-

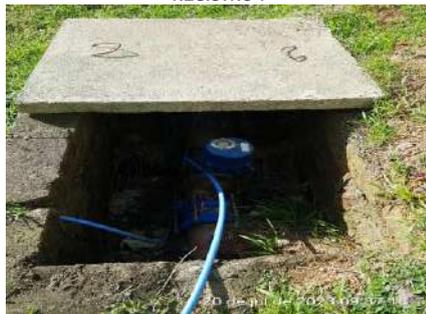
NC	CÓDIGO DA NC	UNIDADE	R-9
34	6.12	CONSTATAÇÃO	Presença lixo acumulado dentro da caixa
GRUPO	PRAZO	NÃO CONFORMIDADE	Acúmulo de resíduos em local inapropriado e/ou armazenamento inadequado.
2	90 dias	OBSERVAÇÃO	-

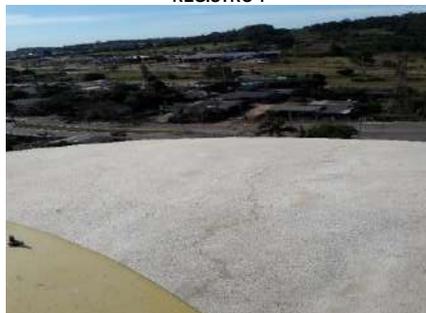
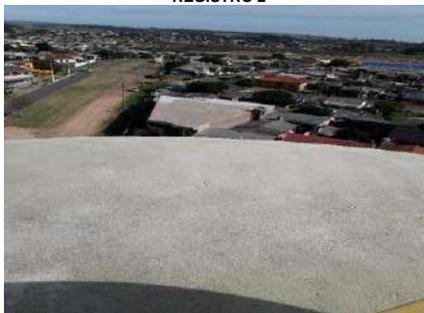
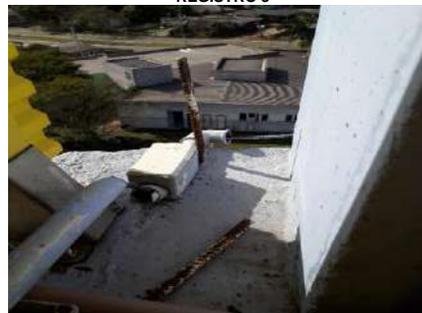
NC	CÓDIGO DA NC	UNIDADE	R-10
35	6.7	CONSTATAÇÃO	Ausência de pára-raios
GRUPO	PRAZO	NÃO CONFORMIDADE	Não existe no topo do reservatório pára-raios e/ou luz de sinalização de obstáculo elevado.
2	365 dias	OBSERVAÇÃO	-

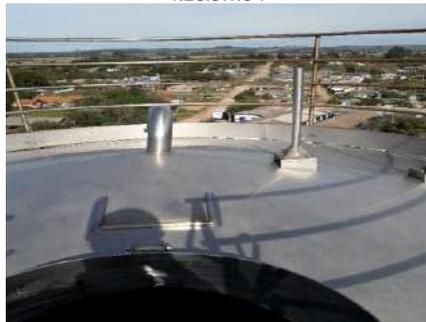
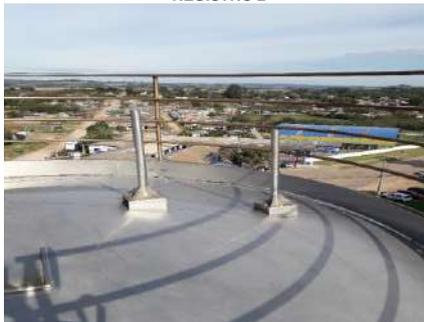
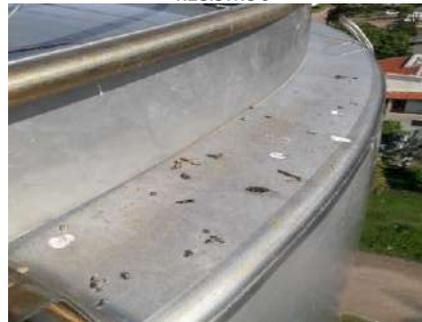
NC	CÓDIGO DA NC	UNIDADE	R-11
36	6.7	CONSTATAÇÃO	Ausência de pára-raios
GRUPO	PRAZO	NÃO CONFORMIDADE	Não existe no topo do reservatório pára-raios e/ou luz de sinalização de obstáculo elevado.
2	365 dias	OBSERVAÇÃO	-
