REGULAÇÃO RELATÓRIO TÉCNICO DE FISCALIZAÇÃO N. 188-P/2023 – RTF

Fiscalização no Sistema de Abastecimento
de Água de Riozinho/RS.

TNC N.: 188-P/2023

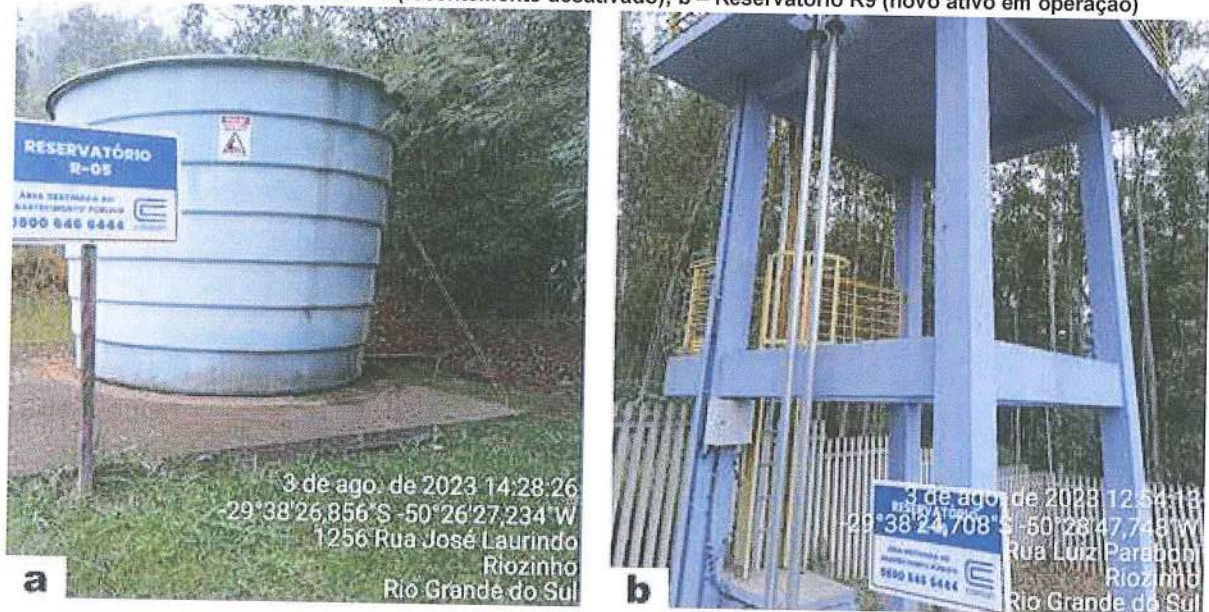
O SAA do município de Riozinho dispõe atualmente de 7 reservatórios em operação, com capacidade total de reservação de 205 m³. Destaca-se que o reservatório R-5 foi recentemente desativado, conforme ilustra a figura 1a. O reservatório R-9 passou a compor o SAA e já estava em operação no dia da fiscalização. Verifica-se por meio da figura 1b, que este está devidamente identificado.

Figura 1: a – Reservatório R5 (recentemente desativado); b – Reservatório R9 (novo ativo em operação)

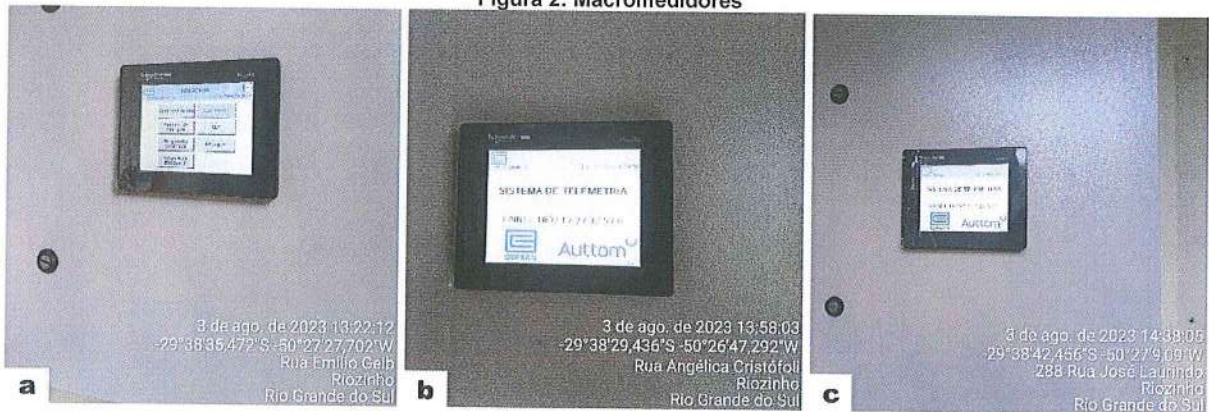
- Macromedidor DN32 do Poço RIO 01, ilustrado na figura 2a;
- Macromedidor DN50 do Poço RIO 02, ilustrado na figura 2b;
- Macromedidor DN50 do Poço RIO 08, ilustrado na figura 2c.

Figura 2: Macromedidores

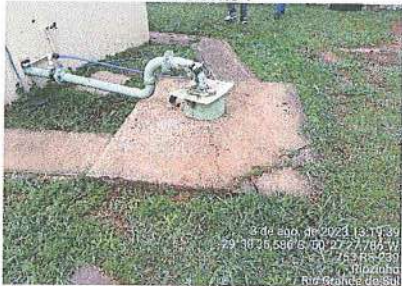
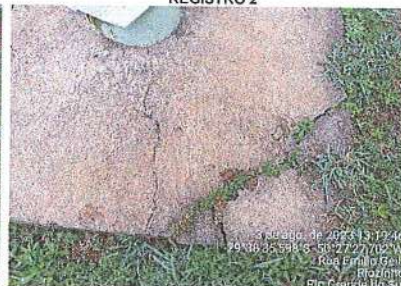
| NC | CÓDIGO DA NC | UNIDADE | Captação - Poço 02 |
| 1 | 1.9 | CONSTATAÇÃO | Estruturas ou equipamentos em condições inadequadas de conservação. |
| GRUPO | PRAZO | NÃO CONFORMIDADE | Falta de conservação e manutenção preventiva de unidade |
| 2 | 365 dias | OBSERVAÇÃO | Laje com excesso de fissuras e rachaduras |

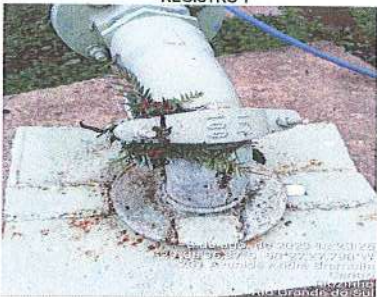
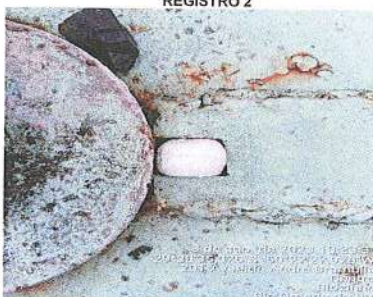
| NC | CÓDIGO DA NC | UNIDADE | Captação - Poço 02 |
| 2 | 1.11 | CONSTATAÇÃO | A tampa do poço não protege de contaminações superficiais. |
| GRUPO | PRAZO | NÃO CONFORMIDADE | A tampa do poço não protege de contaminações superficiais. |

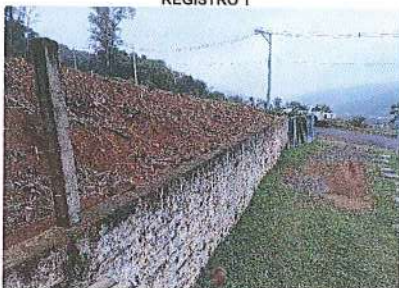
| NC | CÓDIGO DA NC | UNIDADE | Captação - Poço 02 |
| 3 | 1.2 | CONSTATAÇÃO | Área da captação não está cercada adequadamente |
| GRUPO | PRAZO | NÃO CONFORMIDADE | Não isolar a área dando condição ao acesso de pessoas não-autorizadas e sem garantir bo |
| 2 | 365 dias | OBSERVAÇÃO | Arame farpado não impede o acesso de pessoas não autorizadas; lote vizinho em cota mais elevada, permite acesso fácil |

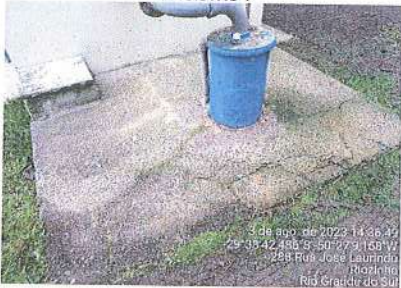
| NC | CÓDIGO DA NC | UNIDADE | Captação - Poço 08 |
| 4 | 1.9 | CONSTATAÇÃO | Estruturas ou equipamentos em condições inadequadas de conservação. |
| GRUPO | PRAZO | NÃO CONFORMIDADE | Falta de conservação e manutenção preventiva de unidade |
| 2 | 365 dias | OBSERVAÇÃO | Laje com excesso de fissuras |

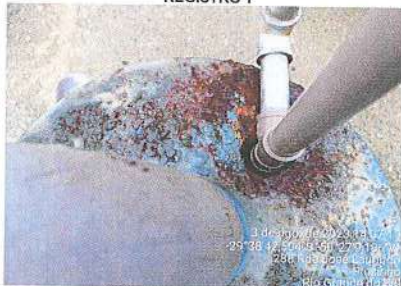
| NC | CÓDIGO DA NC | UNIDADE | Captação - Poço 08 |
| 5 | 1.11 | CONSTATAÇÃO | A tampa do poço não protege de contaminações superficiais. |
| GRUPO | PRAZO | NÃO CONFORMIDADE | A tampa do poço não protege de contaminações superficiais. |

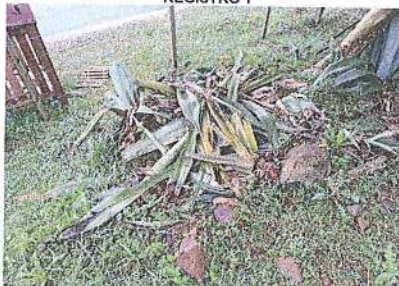
| NC | CÓDIGO DA NC | UNIDADE | EBA 01 |
| 6 | 2.8 | CONSTATAÇÃO | Acúmulo de resíduos em local inapropriado e/ou armazenamento inadequado. |
| GRUPO | PRAZO | NÃO CONFORMIDADE | Acúmulo de resíduos em local inapropriado e/ou armazenamento inadequado |
| 2 | 90 dias | OBSERVAÇÃO | Matéria orgânica (restos de poda) em decomposição |

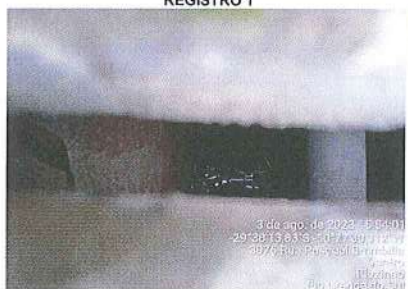
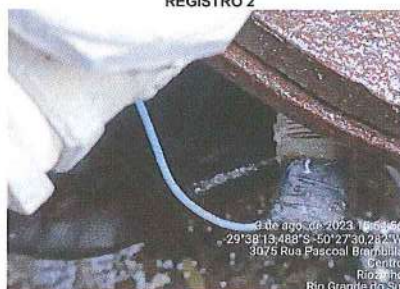
| NC | CÓDIGO DA NC | UNIDADE | EBA 04 |
| 7 | 2.4 | CONSTATAÇÃO | Vazamento aparente |
| GRUPO | PRAZO | NÃO CONFORMIDADE | Perda de água e/ou não executar redução de perdas. |
| 2 | 365 dias | OBSERVAÇÃO | Caixa cheia d'água |

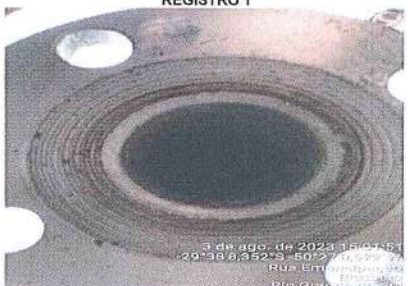
| NC | CÓDIGO DA NC | UNIDADE | Reservatório - R 01 |
| 8 | 6.5 | CONSTATAÇÃO | Ausência de tubulação de ventilação protegidas com tela e com cobertura que impeça a entrada de água de chuva e limite a entrada de insetos e poeira |
| GRUPO | PRAZO | NÃO CONFORMIDADE | Ausência de tubulação de ventilação protegidas com tela e com cobertura que impeça a entrada de água de chuva e limite a entrada de poeira |
| 2 | 90 dias | OBSERVAÇÃO | Falta de tela de proteção na tubulação de expurgo |

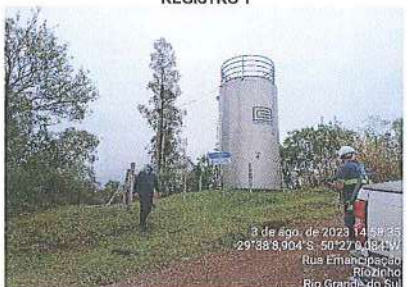
| NC | CÓDIGO DA NC | UNIDADE | Reservatório - R 01 |
| 9 | 6.2 | CONSTATAÇÃO | Área do reservatório não está cercada adequadamente |
| GRUPO | PRAZO | NÃO CONFORMIDADE | Não isolar a área dando condição ao acesso de pessoas não-autorizadas e sem garantir bom estado de limpeza do local. |
| 2 | 365 dias | OBSERVAÇÃO | Arame farpado não isola completamente |

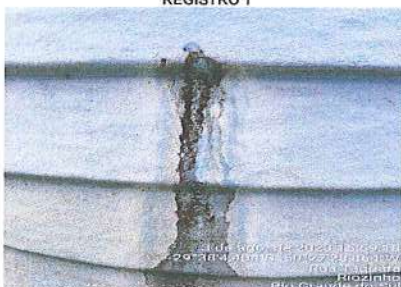
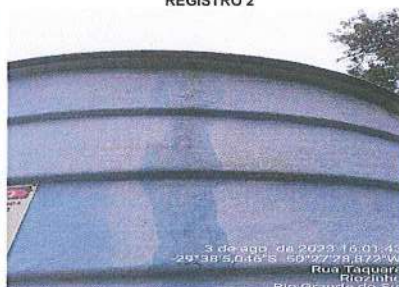
| NC | CÓDIGO DA NC | UNIDADE | Reservatório - R 03 |
| 10 | 6.3 | CONSTATAÇÃO | Vazamento aparente |
| GRUPO | PRAZO | NÃO CONFORMIDADE | Perda de água e/ou não executar redução de perdas |

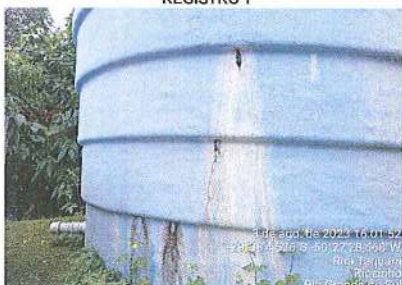
| NC | CÓDIGO DA NC | UNIDADE | Reservatório - R 04 |
| 11 | 6.3 | CONSTATAÇÃO | Vazamento aparente |
| GRUPO | PRAZO | NÃO CONFORMIDADE | Perda de água e/ou não executar redução de perdas |

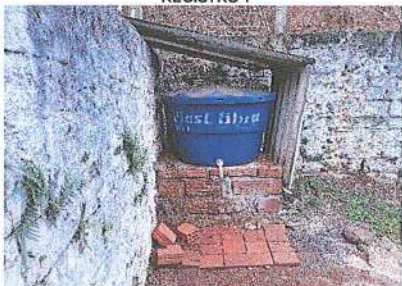
| NC | CÓDIGO DA NC | UNIDADE | Captação - Poço 02 |
| 12 | 1.8 | CONSTATAÇÃO | Estruturas ou equipamentos em condições inadequadas de conservação |
| GRUPO | PRAZO | NÃO CONFORMIDADE | Falta de conservação e manutenção preventiva de unidade |
| 2 | 365 dias | OBSERVAÇÃO | Ausência de bacia de contenção sob recipiente de produtos químicos a granel |

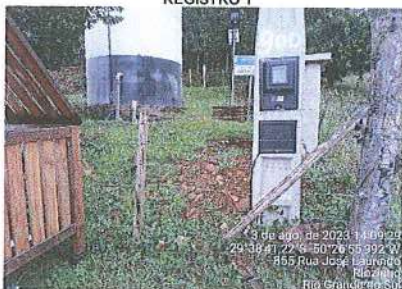
| NC | CÓDIGO DA NC | UNIDADE | Reservatório - R 08 |
| 13 | 6.2 | CONSTATAÇÃO | Área do reservatório não está cercada adequadamente |
| GRUPO | PRAZO | NÃO CONFORMIDADE | Não isolar a área dando condição ao acesso de pessoas não-autorizadas e sem garantir bom estado de limpeza do local. |
| 2 | 365 dias | OBSERVAÇÃO | Arame farpado não isola completamente |

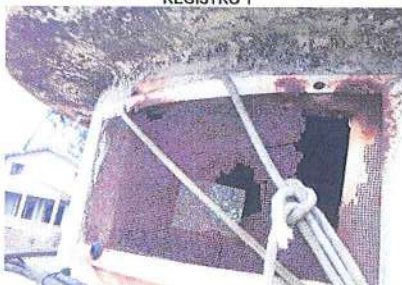
| NC | CÓDIGO DA NC | UNIDADE | Reservatório - R 08 |
| 14 | 6.5 | CONSTATAÇÃO | Ausência de tubulação de ventilação protegidas com tela e com cobertura que impeça a entrada de água de chuva e limite a entrada de insetos e poeira |
| GRUPO | PRAZO | NÃO CONFORMIDADE | Ausência de tubulação de ventilação protegidas com tela e com cobertura que impeça a entrada de água de chuva e limite a entrada de poeira |
| 2 | 90 dias | OBSERVAÇÃO | Tela de respiro rasgada |

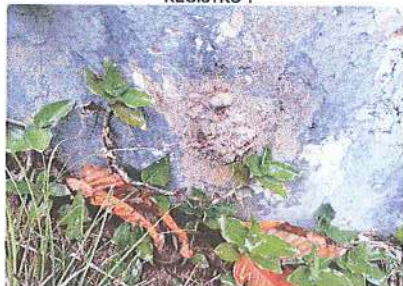
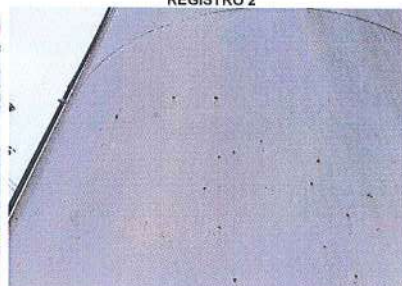
| NC | CÓDIGO DA NC | UNIDADE | Reservatório - R 08 |
| 15 | 6.10 | CONSTATAÇÃO | Estruturas ou equipamentos em condições inadequadas de conservação |
| GRUPO | PRAZO | NÃO CONFORMIDADE | Falta de conservação e manutenção preventiva de unidade |
| 2 | 365 dias | OBSERVAÇÃO | Excesso de pontos de ferrugem e solda |

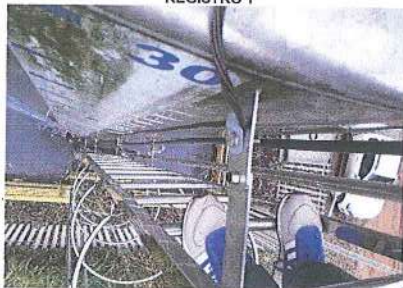
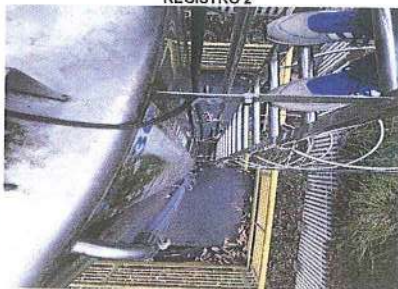
| NC | CÓDIGO DA NC | UNIDADE | Reservatório - R 09 |
| 22 | 6.8 | CONSTATAÇÃO | Ausência de para-raio e sinalizador noturno em condições adequadas |
| GRUPO | PRAZO | NÃO CONFORMIDADE | Não existe no topo do reservatório para-raios e/ou luz de sinalização de obstáculo elevado |
| 2 | 365 dias | OBSERVAÇÃO | Falta de isolamento no aterramento do para raio |
