REGULAÇÃO RELATÓRIO TÉCNICO DE FISCALIZAÇÃO N. 191-P/2023 – RTF

Fiscalização no Sistema de Abastecimento
de Água e Esgotamento Sanitário de Nova
Santa Rita/RS.

TNC N.: 191-P/2023

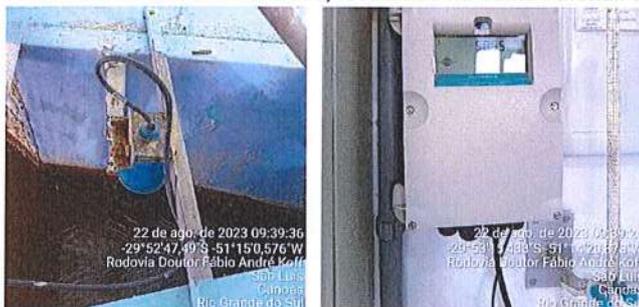
Figura 01 – Macromedidor de entrada, localizado na Calha Parshall da ETA.

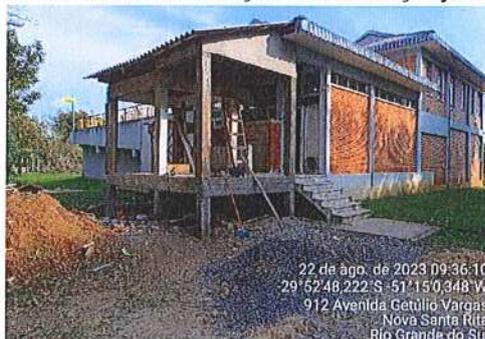
Figura 02 – Nova sala de cloração em construção junto a ETA.

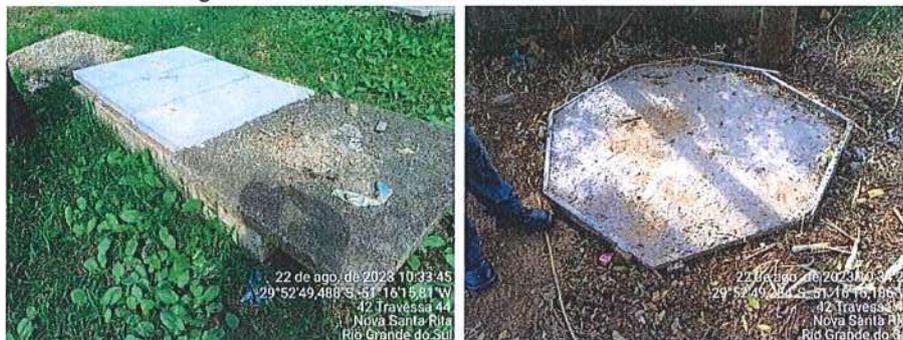
a limpeza da área ocupada e a reforma (ou substituição) de algumas tampas dos tanques, conforme ilustra a figura 3.

Figura 03 – Sistema coletivo de fossa e filtro anaeróbio.

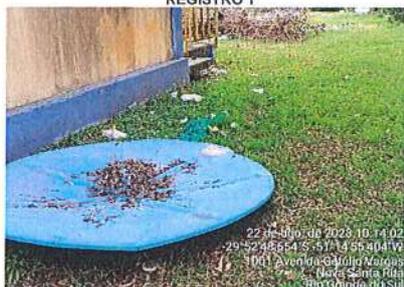
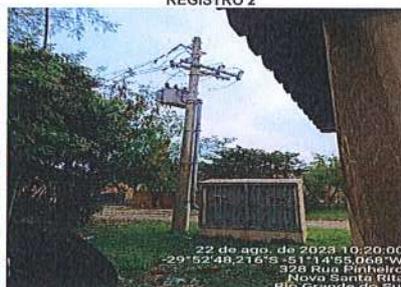
NC	CÓDIGO DA NC	UNIDADE	Captação
1	1.2	CONSTATAÇÃO	Área da captação não está cercada adequadamente.
GRUPO	PRAZO	NÃO CONFORMIDADE	Não isolar a área dando condição ao acesso de pessoas não-autorizadas e sem garantir bom estado de limpeza do local.
2	365 dias	OBSERVAÇÃO

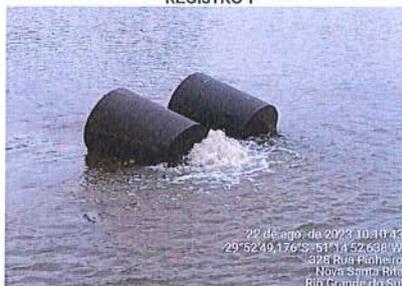
REGISTRO 1

NC	CÓDIGO DA NC	UNIDADE	Captação
2	1.7	CONSTATAÇÃO	Estruturas ou equipamentos em condições inadequadas de conservação.
GRUPO	PRAZO	NÃO CONFORMIDADE	Falta de conservação e manutenção preventiva de unidade
2	365 dias	OBSERVAÇÃO

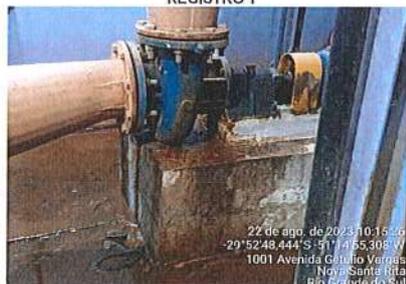
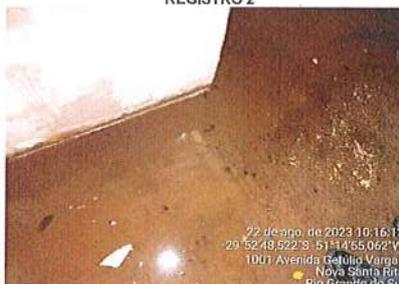
NC	CÓDIGO DA NC	UNIDADE	EBA 01 - Água Bruta
3	2.4	CONSTATAÇÃO	Vazamento aparente
GRUPO	PRAZO	NÃO CONFORMIDADE	Perda de água e/ou não executar redução de perdas.
2	365 dias	OBSERVAÇÃO

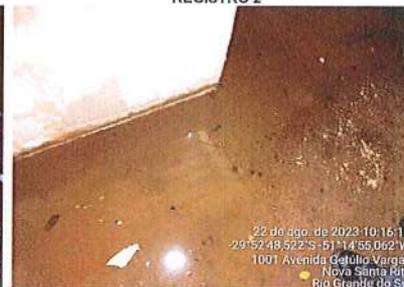
NC	CÓDIGO DA NC	UNIDADE	EBA 01 - Água bruta
4	2.5	CONSTATAÇÃO	Drenagem da estrutura inadequada
GRUPO	PRAZO	NÃO CONFORMIDADE	Drenagem da estrutura inadequada
2	365 dias	OBSERVAÇÃO

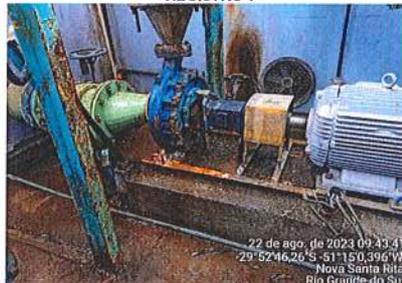
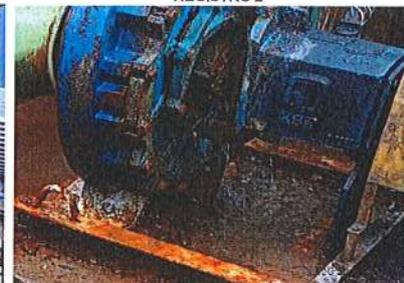
NC	CÓDIGO DA NC	UNIDADE	EBA 02 - Água tratada
5	2.4	CONSTATAÇÃO	Vazamento aparente
GRUPO	PRAZO	NÃO CONFORMIDADE	Perda de água e/ou não executar redução de perdas.
2	365 dias	OBSERVAÇÃO

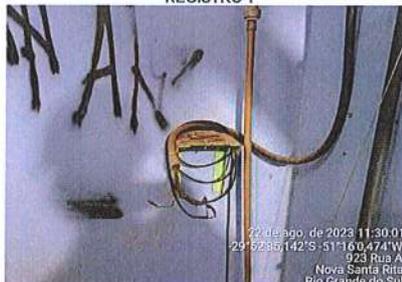
REGISTRO 1

NC	CÓDIGO DA NC	UNIDADE	EBA 03 - Água tratada
6	2.5	CONSTATAÇÃO	Drenagem da estrutura inadequada
GRUPO	PRAZO	NÃO CONFORMIDADE	Drenagem da estrutura inadequada
2	365 dias	OBSERVAÇÃO	Bomba de drenagem não estava instalada no local usual

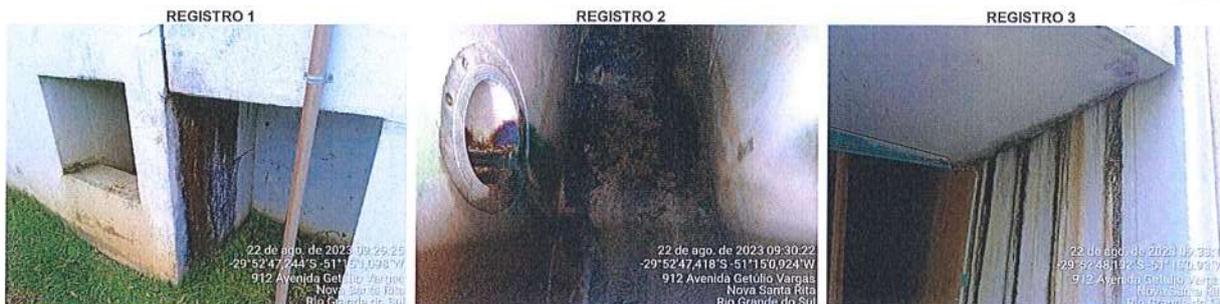
NC	CÓDIGO DA NC	UNIDADE	ETA
7	3.4	CONSTATAÇÃO	Vazamento aparente.
GRUPO	PRAZO	NÃO CONFORMIDADE	Perda de água e/ou não executar redução de perdas.
2	365 dias	OBSERVAÇÃO

3.3	A área da ETA está cercada adequadamente?	x			
	3.4	Equipamentos ou estruturas estão isentos de vazamentos aparentes de água?		x		Vazamento externo aos tanques de filtragem

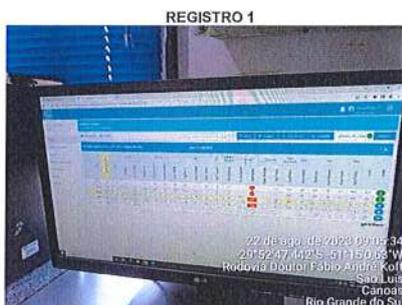
NC	CÓDIGO DA NC	UNIDADE	ETA
8	3.17	CONSTATAÇÃO	Resultados de ensaios estão insatisfatórios
GRUPO	PRAZO	NÃO CONFORMIDADE	Resultados de ensaios estão insatisfatórios
2	90 dias	OBSERVAÇÃO	Cloro residual livre apresenta problemas

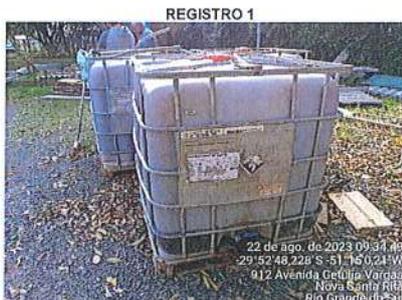
NC	CÓDIGO DA NC	UNIDADE	ETA
9	3.19	CONSTATAÇÃO	Inexistência de bacia de contenção ou bacia de contenção permite vazamentos.
GRUPO	PRAZO	NÃO CONFORMIDADE	Inexistência de bacia de contenção ou bacia de contenção permite vazamentos.
2	365 dias	OBSERVAÇÃO	É necessário bacia de contenção sob o hipoclorito de sódio

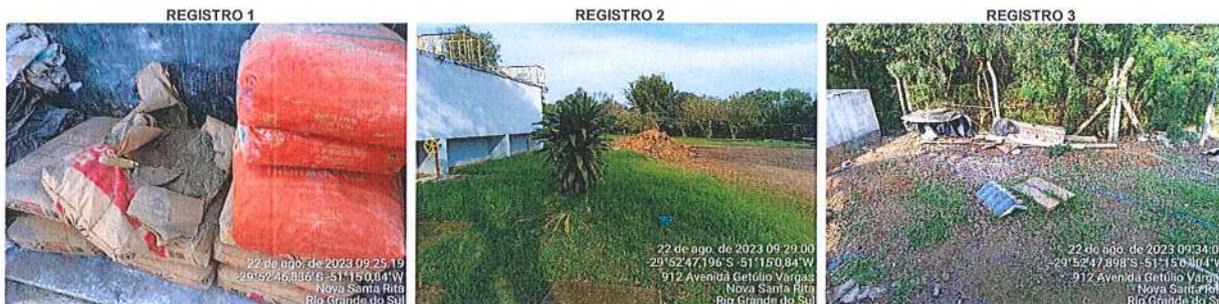
NC	CÓDIGO DA NC	UNIDADE	ETA
10	3.20	CONSTATAÇÃO	Acúmulo de resíduos em local inapropriado e/ou armazenamento inadequado.
GRUPO	PRAZO	NÃO CONFORMIDADE	Acúmulo de resíduos em local inapropriado e/ou armazenamento inadequado.
2	90 dias	OBSERVAÇÃO	Foram identificados materiais de construção, em uso, ao lado de produtos para tratamento d'água

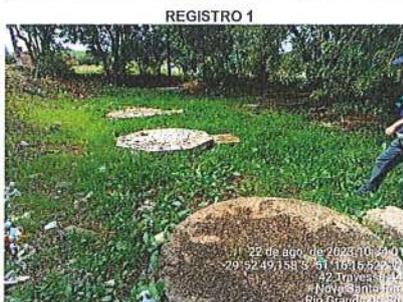
NC	CÓDIGO DA NC	UNIDADE	Tanques sépticos coletivos
12	5.3	CONSTATAÇÃO	Inexistência de placa de identificação da área da ETE
GRUPO	PRAZO	NÃO CONFORMIDADE	Inexistência de placa de identificação da área da ETE
2	365 dias	OBSERVAÇÃO

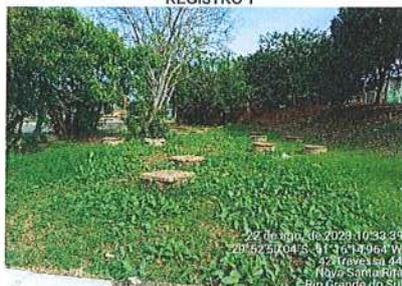
REGISTRO 1

NC	CÓDIGO DA NC	UNIDADE	Tanques sépticos coletivos
13	5.4	CONSTATAÇÃO	Área da ETE não está cercada adequadamente
GRUPO	PRAZO	NÃO CONFORMIDADE	Não isolar a área dando condição ao acesso de pessoas não-autorizadas e sem garantir bom estado de limpeza do local.
2	365 dias	OBSERVAÇÃO

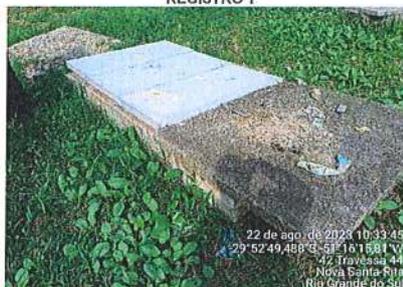
REGISTRO 1

NC	CÓDIGO DA NC	UNIDADE	Tanques sépticos coletivos
14	5.13	CONSTATAÇÃO	Não apresentar ao ente regulador o relatório analítico dos efluentes lançados nos últimos 12 meses.
GRUPO	PRAZO	NÃO CONFORMIDADE	Deixar de prestar informações ao órgão fiscalizatório
2	90 dias	OBSERVAÇÃO

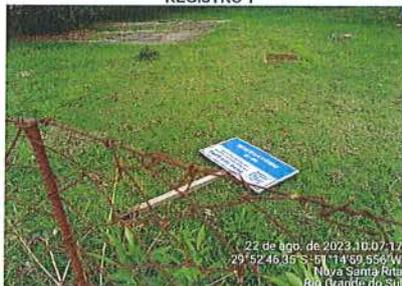
REGISTRO 1

NC	CÓDIGO DA NC	UNIDADE	R 01
16	6.12	CONSTATAÇÃO	Estruturas ou equipamentos em condições inadequadas de conservação.
GRUPO	PRAZO	NÃO CONFORMIDADE	Falta de conservação e manutenção preventiva de unidade
2	365 dias	OBSERVAÇÃO	Placa deteriorada, não visível ao nível da rua e passeio público

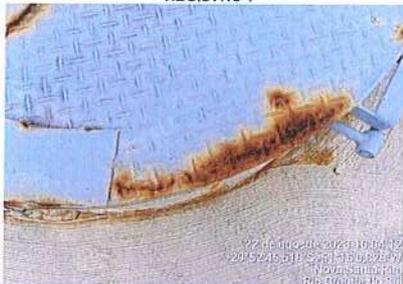
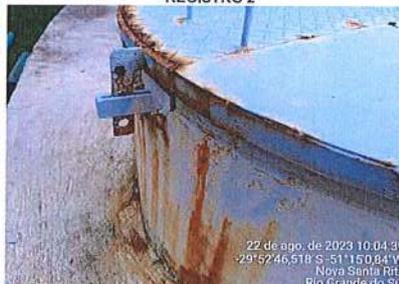
NC	CÓDIGO DA NC	UNIDADE	R 01
17	6.4	CONSTATAÇÃO	Tampa da abertura de inspeção está danificada
GRUPO	PRAZO	NÃO CONFORMIDADE	Ausência de abertura de inspeção fechada com tampa inteira dotada de dispositivo e travamento
2	180 dias	OBSERVAÇÃO	Tampa em estado avançado de corrosão

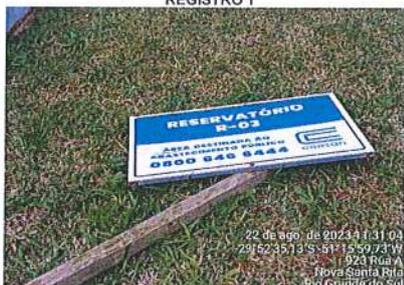
REGISTRO 1

NC	CÓDIGO DA NC	UNIDADE	R 03
18	6.12	CONSTATAÇÃO	Estruturas ou equipamentos em condições inadequadas de conservação.
GRUPO	PRAZO	NÃO CONFORMIDADE	Falta de conservação e manutenção preventiva de unidade
2	365 dias	OBSERVAÇÃO	Placa deteriorada, não visível ao nível da rua e passeio público

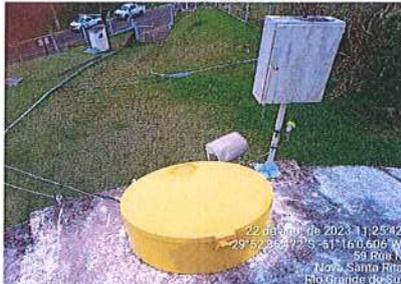
REGISTRO 1

NC	CÓDIGO DA NC	UNIDADE	R 03
19	6.11	CONSTATAÇÃO	Fiação elétrica em condições inadequadas
GRUPO	PRAZO	NÃO CONFORMIDADE	Não proporcionar a segurança das edificações e dos operadores.
2	90 dias	OBSERVAÇÃO	Instalações elétricas (holofote) junto a tampa de inspeção, local frequente de trabalho

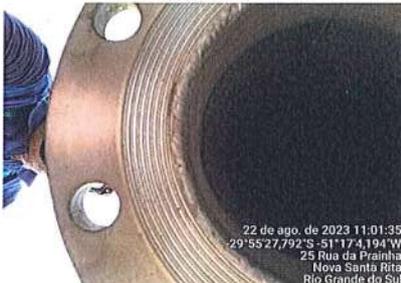
REGISTRO 1

NC	CÓDIGO DA NC	UNIDADE	R 05
20	6.4	CONSTATAÇÃO	Ausência de tubulação de ventilação protegidas com tela e com cobertura que impeça a entrada de água de chuva e limite a entrada de poeira
GRUPO	PRAZO	NÃO CONFORMIDADE	Ausência de tubulação de ventilação protegidas com tela e com cobertura que impeça a entrada de água de chuva e limite a entrada de poeira.
2	90 dias	OBSERVAÇÃO	Tubulação aviso/ladrão sem tela

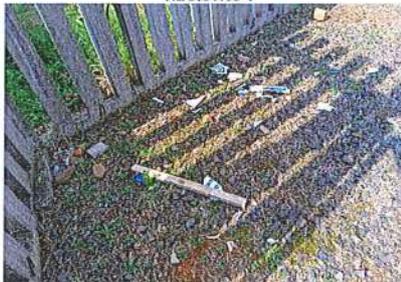
REGISTRO 1

NC	CÓDIGO DA NC	UNIDADE	R 06
21	6.1	CONSTATAÇÃO	Inexistência de placa de identificação do reservatório.
GRUPO	PRAZO	NÃO CONFORMIDADE	Inexistência de placa de identificação do reservatório.
2	365 dias	OBSERVAÇÃO	Nenhum tipo de identificação foi encontrado

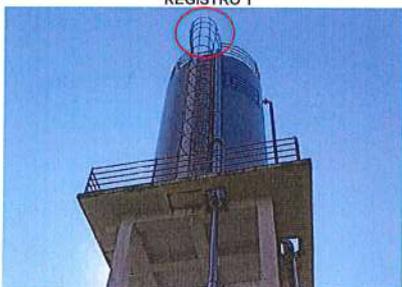
REGISTRO 1

NC	CÓDIGO DA NC	UNIDADE	R 06
22	6.9	CONSTATAÇÃO	Patamar elevado do reservatório com guarda-corpo solto.
GRUPO	PRAZO	NÃO CONFORMIDADE	Não proporcionar a segurança das edificações e dos operadores.
2	365 dias	OBSERVAÇÃO	Corrimão/guarda corpo da escada solto no topo do reservatório (cota acima da face superior)

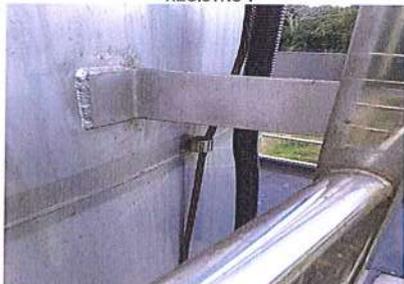
REGISTRO 1

NC	CÓDIGO DA NC	UNIDADE	R 07
23	6.8	CONSTATAÇÃO	Ausência de para-raio e sinalizador noturno em condições adequadas.
GRUPO	PRAZO	NÃO CONFORMIDADE	Não existe no topo do reservatório pára-raios e/ou luz de sinalização de obstáculo elevado.
2	365 dias	OBSERVAÇÃO	Para raio não isolado

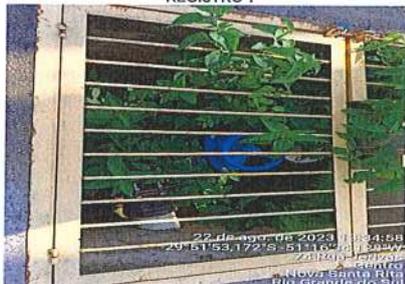
REGISTRO 1

NC	CÓDIGO DA NC	UNIDADE	R 07
24	6.12	CONSTATAÇÃO	Necessidade de limpeza na caixa de manobra.
GRUPO	PRAZO	NÃO CONFORMIDADE	Falta de conservação e manutenção preventiva de unidade
2	180 dias	OBSERVAÇÃO	Caixa de manobra com vegetação

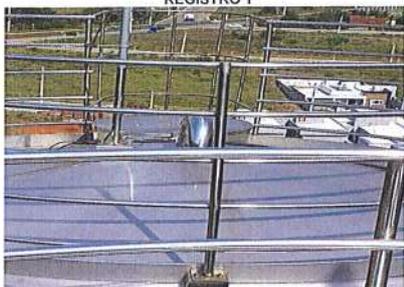
REGISTRO 1

NC	CÓDIGO DA NC	UNIDADE	R 07A
25	6.8	CONSTATAÇÃO	Ausência de para-raio e sinalizador noturno em condições adequadas.
GRUPO	PRAZO	NÃO CONFORMIDADE	Não existe no topo do reservatório pára-raios e/ou luz de sinalização de obstáculo elevado.
2	365 dias	OBSERVAÇÃO	Para raio não isolado
