## REGULAÇÃO RELATÓRIO TÉCNICO DE FISCALIZAÇÃO N. 192-P/2023 – RTF

Fiscalização no Sistema de Abastecimento  
de Água de Esmeralda/RS.

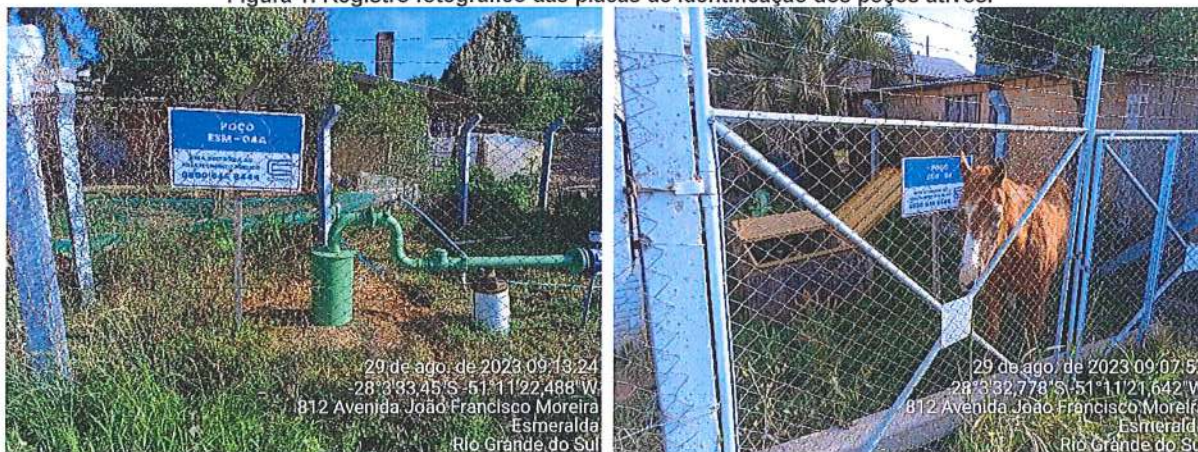
Figura 1: Registro fotográfico das placas de identificação dos poços ativos.

O município de Esmeralda possui 2 poços em operação instalados em sua área urbana, estes estão devidamente identificados (figura 1). As duas unidades (poços ESM-04 e ESM-04A) recebem tratamento simplificado, o qual é realizado de forma individualizada, por meio de um gerador de hipoclorito de sódio. A água tratada é encaminhada à rede distribuição de água. O volume excedente é destinado ao reservatório de jusante.

A equipe de fiscalização com base nas condições verificadas *in loco* destaca que nenhuma intervenção foi realizada nos poços considerados improdutivos, estes continuam sem o devido tamponamento, mantendo-se a situação observada em 2022.

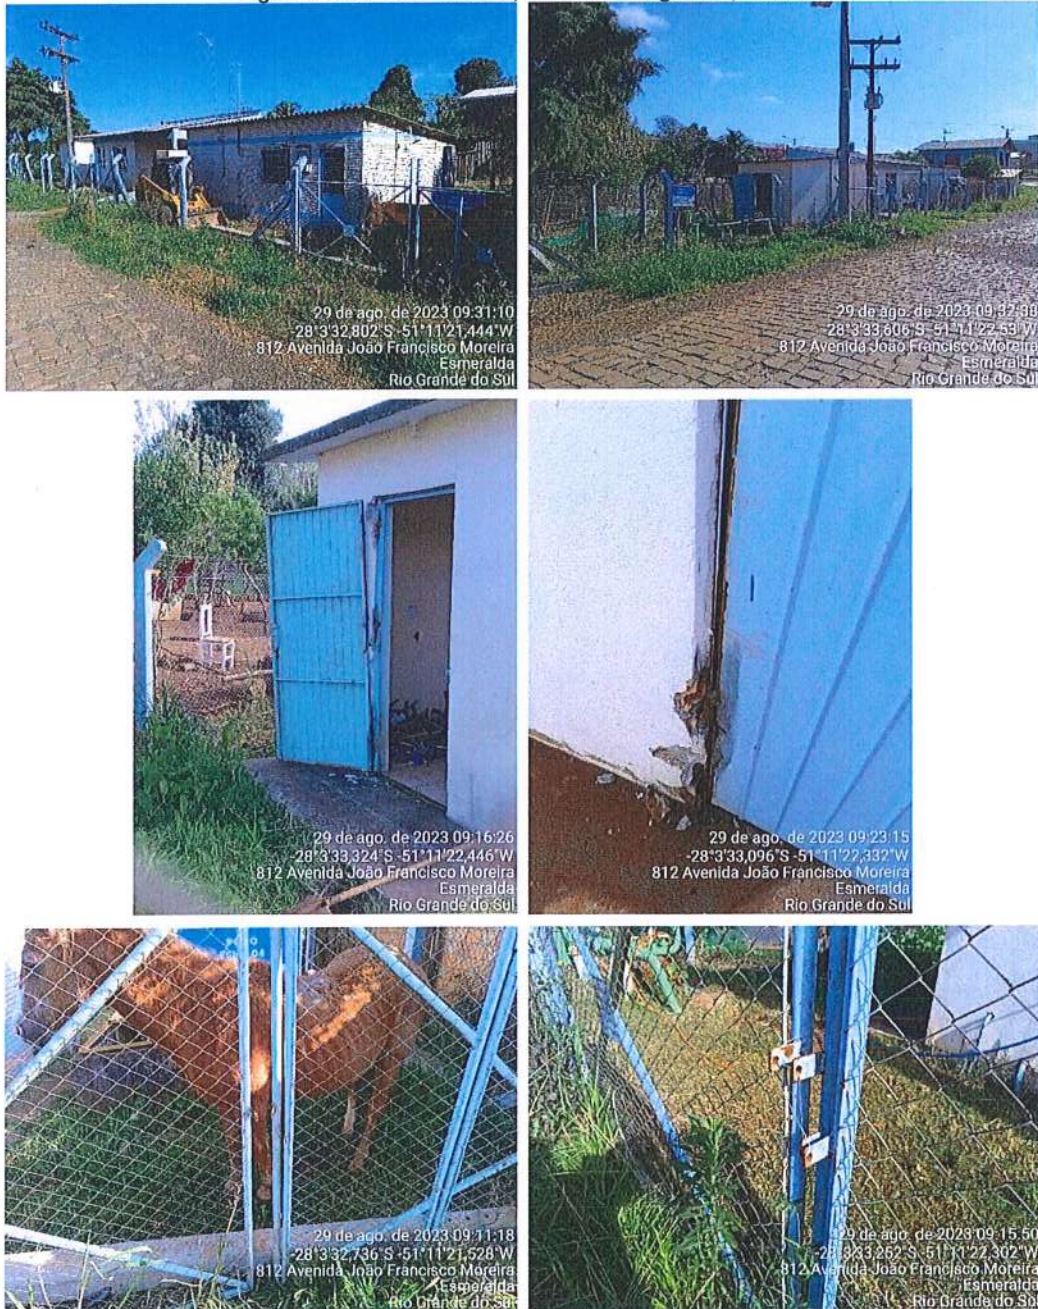
Figura 2: Sede da CORSAN, sito à Rua Paganella, n. 562.

As análises diárias da qualidade da água dos poços são realizadas no laboratório situado na Rua Francisco Paganella, n. 562, junto à unidade comercial. Na área em que fica localizado o laboratório, também se situam os poços ESM-04 e ESM-04A. Na unidade comercial e no laboratório não havia nenhum funcionário, desta forma não tinha nenhum operador realizando as análises, nem os atendimentos e nem controlando a operação as estruturas do SAA. As instalações estavam com acesso livre, portões abertos, grama por cortar, as portas das estruturas estavam abertas e o local estava servindo de abrigo para animais, conforme ilustra a figura 2.

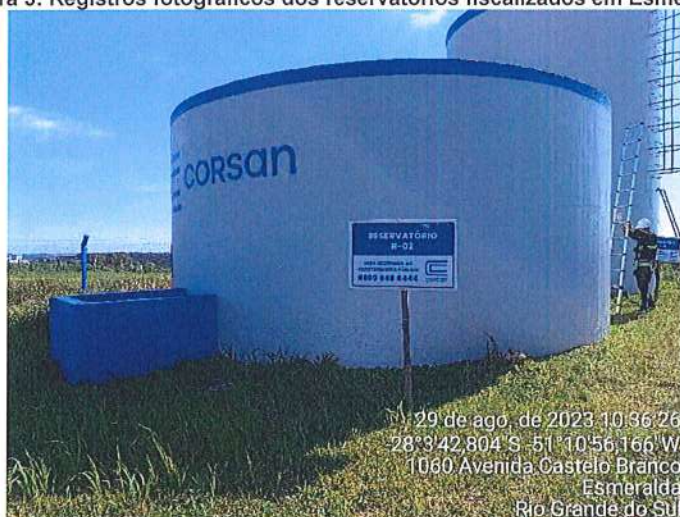
Figura 3: Registros fotográficos dos reservatórios fiscalizados em Esmeralda.

Os reservatórios passaram por uma reforma externa, sendo que aparentemente foram recentemente pintados e identificados, conforme ilustra a figura 3. Um novo reservatório, que seria instalado no local segundo relato da equipe da CORSAN em 2022, ainda não foi instalado.

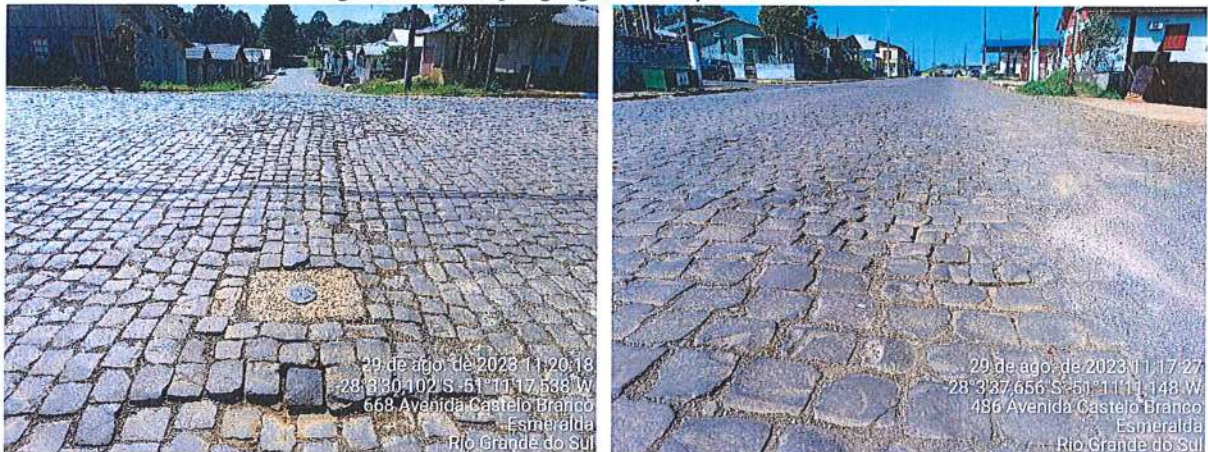
Figura 4: Localização geográfica dos pontos fiscalizados.

A repavimentação da Avenida Castelo Branco continua apresentando, em quase toda sua extensão, solapamentos e degraus. Na figura 4, pode-se observar que a reconstituição do pavimento não foi executada adequadamente.

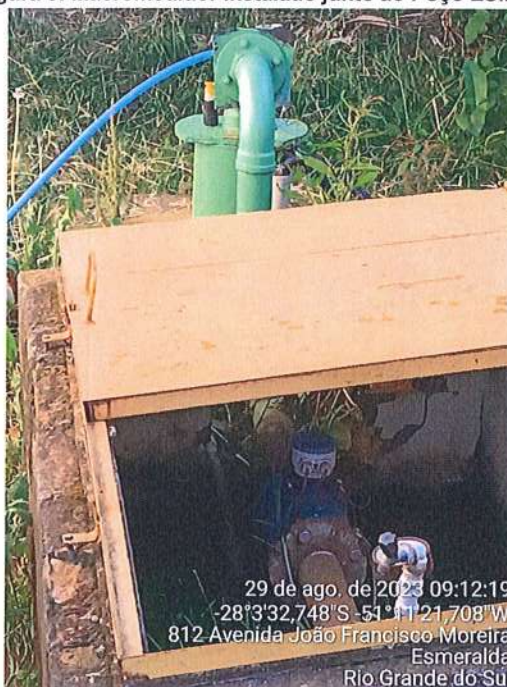
Figura 5: Macromedidor instalado junto ao Poço ESM 04.

Em atenção a Resolução CSR 05/2021 AGESAN-RS, verificou-se a operacionalidade do macromedidor DN80 junto ao Poço ESM 04, ilustrado na figura 5.

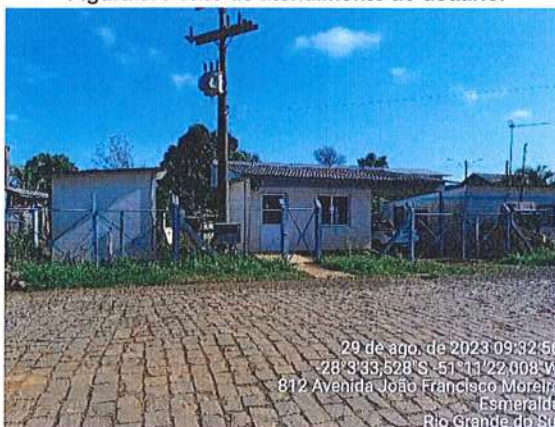
Figura 6: Ponto de atendimento ao usuário.

O atendimento aos usuários no município de Esmeralda é realizado na Rua Francisco Paganella, n. 562, que, conforme já relatado, encontrava-se fechado no dia da fiscalização (figura 6). O município de Esmeralda atualmente possui 1.102 ligações e 1.296 economias, com 99,46% de hidrometração.

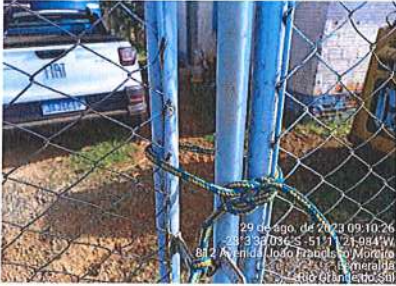
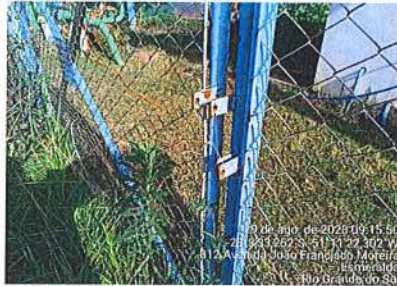
NC	CÓDIGO DA NC	UNIDADE	Poço ESM 04
1	1.2	CONSTATAÇÃO	Área da captação não está cercada adequadamente.
GRUPO	PRAZO	NÃO CONFORMIDADE	Não isolar a área dando condição ao acesso de pessoas não-autorizadas e sem garantir bom estado de limpeza do local.
2	365 dias	OBSERVAÇÃO	Portão sem cadeado - engloba também o poço ESM 04A

1.2	A área de captação está cercada adequadamente?		x		Acesso livre - corda no portão
	1.3	Existe outorga de captação ou outorga com validade vigente?		x		Não foram enviados documentos

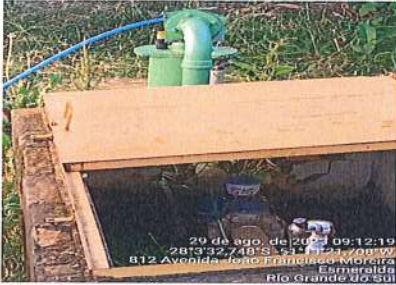
REGISTRO 1

NC	CÓDIGO DA NC	UNIDADE	Poço ESM 04
2	1.3	CONSTATAÇÃO	Não apresentar ao ente regulador documentação solicitada (outorga de captação).
GRUPO	PRAZO	NÃO CONFORMIDADE	Deixar de prestar informações ao órgão fiscalizatório.
2	90 dias	OBSERVAÇÃO	Não foram enviados documentos prévios da fiscalização

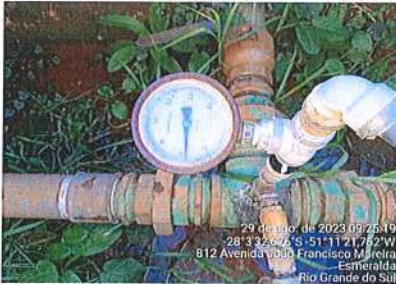
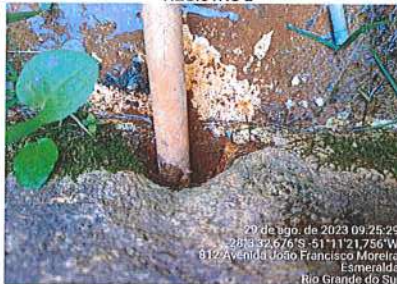
NC	CÓDIGO DA NC	UNIDADE	Poço ESM 04
3	1.6	CONSTATAÇÃO	Vazamento aparente
GRUPO	PRAZO	NÃO CONFORMIDADE	Perda de água e/ou não executar redução de perdas.
2	365 dias	OBSERVAÇÃO	Tubulação na cx de manobra, junto ao macromedidor

1.6	Equipamentos estão isentos de vazamentos aparentes de água?		x		Tubulação na cx de manobra, junto ao macromedidor
	1.7	Os equipamentos estão em condições de manutenção mecânica ou elétrica adequadas?	x

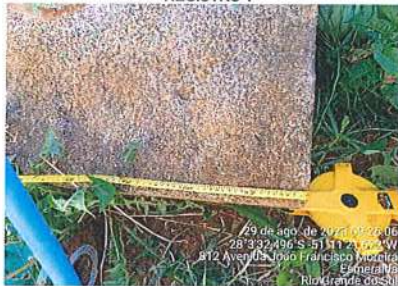
REGISTRO 1

NC	CÓDIGO DA NC	UNIDADE	Poço ESM 04
4	1.10	CONSTATAÇÃO	O poço não possui laje sanitária nas dimensões de 1,5m x 1,5m.
GRUPO	PRAZO	NÃO CONFORMIDADE	O poço não possui laje sanitária com dimensões conforme a norma técnica
2	365 dias	OBSERVAÇÃO	Laje possui 1,0m x 1,0m - dimensões mínimas 1,5m x 1,5m

1.10	No caso de poço, a laje sanitária possui dimensões adequadas? (1,5 x 1,5 m; espessura de 10 cm)		x		1,0 x 1,0m
	1.11	No caso de poço, a tampa protege de contaminações superficiais, impedindo o acesso de animais, líquidos e outras		x		Frestas entre tampa e tubulação - REINCIDENTE

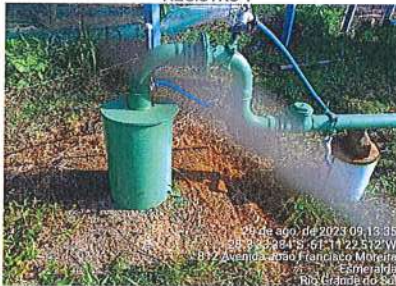
REGISTRO 1

NC	CÓDIGO DA NC	UNIDADE	Poço ESM 04A
5	1.3	CONSTATAÇÃO	Não apresentar ao ente regulador documentação solicitada (outorga de captação)
GRUPO	PRAZO	NÃO CONFORMIDADE	Deixar de prestar informações ao órgão fiscalizatório.
2	90 dias	OBSERVAÇÃO	Não foram enviados documentos prévios da fiscalização

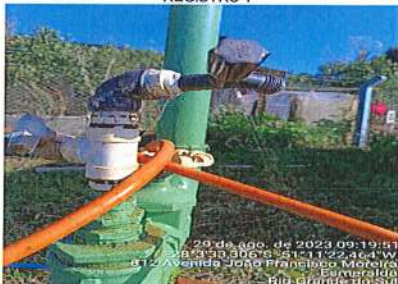
REGISTRO 1

NC	CÓDIGO DA NC	UNIDADE	Poço ESM 04A
6	1.6	CONSTATAÇÃO	Vazamento aparente
GRUPO	PRAZO	NÃO CONFORMIDADE	Perda de água e/ou não executar redução de perdas.
2	365 dias	OBSERVAÇÃO	Vazamento em torneira junto ao poço

1.6	Equipamentos estão isentos de vazamentos aparentes de água?		x		Na torneira junto ao poço
	1.7	Os equipamentos estão em condições de manutenção mecânica ou elétrica adequadas?	x

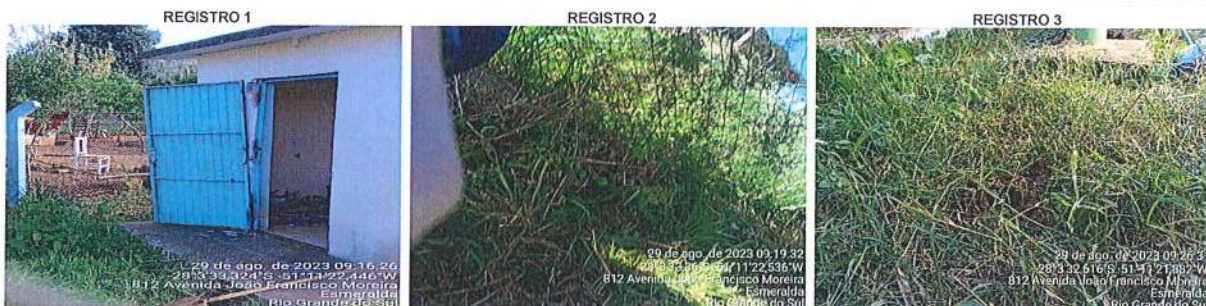
NC	CÓDIGO DA NC	UNIDADE	Poço ESM 04A
7	1.9	CONSTATAÇÃO	Estruturas ou equipamentos em condições inadequadas de conservação
GRUPO	PRAZO	NÃO CONFORMIDADE	Falta de conservação e manutenção preventiva de unidade
2	365 dias	OBSERVAÇÃO	Matagal, fezes de animais, portas arrombadas etc. - problema engloba todo o lote: poços 04, 04A, Laboratório, Almojarifado e Comercial

1.8	A área está com suas estruturas dentro de condições de segurança operacional adequadas?	x			
	1.9	O local apresenta bom estado de limpeza, conservação e organização?		x		Matagal, animais, portas arrombadas - engloba poço 04, laboratório e comercial

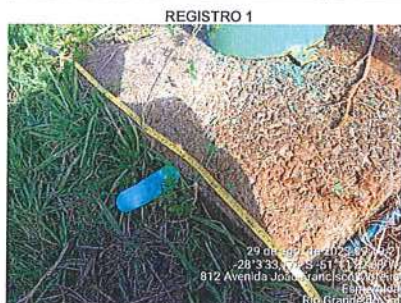
NC	CÓDIGO DA NC	UNIDADE	Poço ESM 04A
8	1.10	CONSTATAÇÃO	O poço não possui laje sanitária com dimensões conforme a norma técnica.
GRUPO	PRAZO	NÃO CONFORMIDADE	O poço não possui laje sanitária com dimensões conforme a norma técnica.
2	365 dias	OBSERVAÇÃO	Laje possui 1,0m x 1,0m - dimensões mínimas 1,5m x 1,5m

1.10	No caso de poço, a laje sanitária possui dimensões adequadas? (1,5 x 1,5 m; espessura de 10 cm)		x		1,0 x 1,0m
	1.11	No caso de poço, a tampa protege de contaminações superficiais, impedindo o acesso de animais, líquidos e outras substâncias?	X

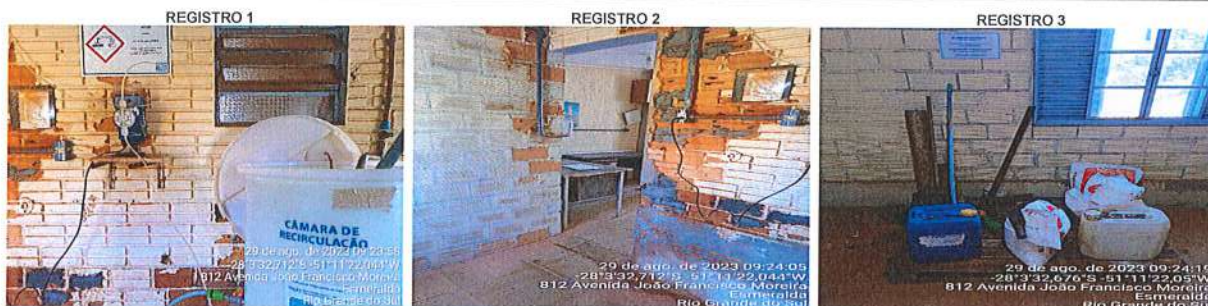
NC	CÓDIGO DA NC	UNIDADE	Tratamento simplificado (depósito / almojarifado)
9	3.20	CONSTATAÇÃO	Estruturas ou equipamentos em condições inadequadas de conservação
GRUPO	PRAZO	NÃO CONFORMIDADE	Falta de conservação e manutenção preventiva de unidade.
2	365 dias	OBSERVAÇÃO	Depósito/almojarifado construído com paredes de tijolos a vista necessita manutenção, a alvenaria está em estado avançado de deterioração. No mesmo local estão armazenadas ferramentas para trabalho de campo e produtos químicos de tratamento.

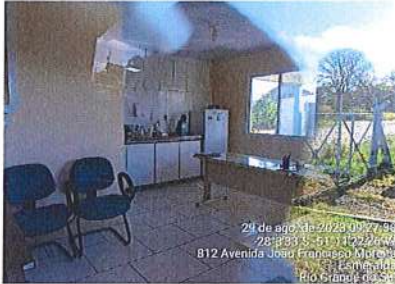
REGISTRO 1

NC	CÓDIGO DA NC	UNIDADE	Tratamento simplificado (laboratório)
10	3.11	CONSTATAÇÃO	Estruturas ou equipamentos em condições inadequadas de conservação
GRUPO	PRAZO	NÃO CONFORMIDADE	Deixar de prestar informações ao órgão fiscalizatório.
2	365 dias	OBSERVAÇÃO	Não foi possível acessar o laboratório, por este motivo não pode-se atestar a funcionalidade da estrutura.

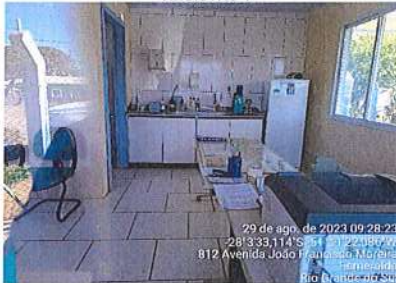
REGISTRO 1

NC	CÓDIGO DA NC	UNIDADE	Tratamento simplificado (laboratório)
11	3.12	CONSTATAÇÃO	Ausência de evidência de calibração dos equipamentos.
GRUPO	PRAZO	NÃO CONFORMIDADE	Deixar de prestar informações ao órgão fiscalizatório.
2	90 dias	OBSERVAÇÃO	Não foi possível acessar o laboratório

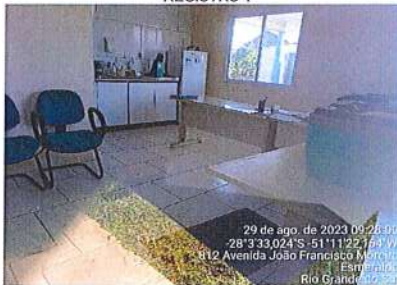
REGISTRO 1

NC	CÓDIGO DA NC	UNIDADE	Tratamento simplificado (laboratório)
12	3.13	CONSTATAÇÃO	Produto químico vencido
GRUPO	PRAZO	NÃO CONFORMIDADE	Deixar de prestar informações ao órgão fiscalizatório.
2	90 dias	OBSERVAÇÃO	Não foi possível acessar o laboratório

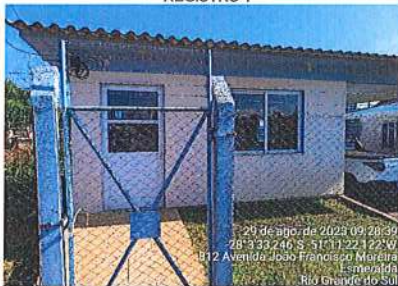
REGISTRO 1

NC	CÓDIGO DA NC	UNIDADE	Tratamento simplificado (laboratório)
13	3.14	CONSTATAÇÃO	Ausência de chuveiro de emergência.
GRUPO	PRAZO	NÃO CONFORMIDADE	Não proporcionar a segurança das edificações e dos operadores
2	180 dias	OBSERVAÇÃO	Não foi possível acessar o laboratório

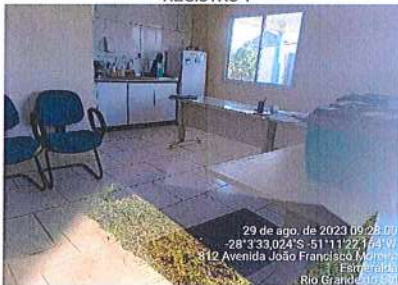
REGISTRO 1

NC	CÓDIGO DA NC	UNIDADE	Tratamento simplificado (laboratório)
14	3.15	CONSTATAÇÃO	Ausência de registros de realização e frequência dos ensaios
GRUPO	PRAZO	NÃO CONFORMIDADE	Deixar de prestar informações ao órgão fiscalizatório.
2	90 dias	OBSERVAÇÃO	Não foi possível acessar o laboratório

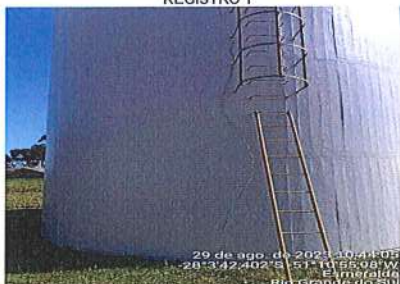
REGISTRO 1

NC	CÓDIGO DA NC	UNIDADE	Reservatório R01
18	6.7	CONSTATAÇÃO	Ausência de laudo de limpeza do reservatório nos últimos doze meses
GRUPO	PRAZO	NÃO CONFORMIDADE	Não prever a limpeza de reservatório de água no intervalo mínimo de um ano.
2	90 dias	OBSERVAÇÃO	Não foram enviados documentos prévios da fiscalização (laudos de limpeza)

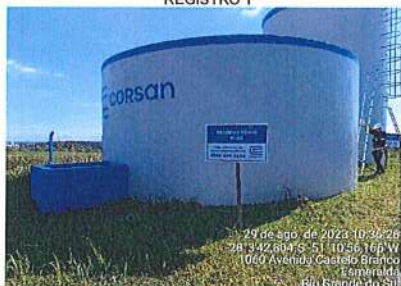
REGISTRO 1

NC	CÓDIGO DA NC	UNIDADE	Reservatório R02
19	6.7	CONSTATAÇÃO	Ausência de laudo de limpeza do reservatório nos últimos doze meses
GRUPO	PRAZO	NÃO CONFORMIDADE	Não prever a limpeza de reservatório de água no intervalo mínimo de um ano.
2	90 dias	OBSERVAÇÃO	Não foram enviados documentos prévios da fiscalização (laudos de limpeza ou Anexo II, indicando/confirmando a desativação do equipamento)

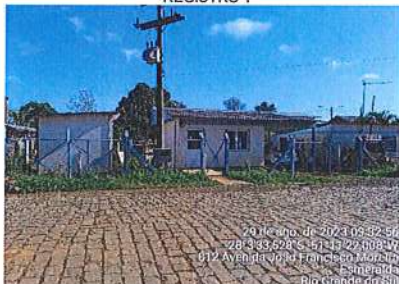
REGISTRO 1

NC	CÓDIGO DA NC	UNIDADE	Comercial
20	7.7	CONSTATAÇÃO	Não existe plano de substituição de hidrômetros.
GRUPO	PRAZO	NÃO CONFORMIDADE	Ausência ou não atendimento de plano específico
3	90 dias	OBSERVAÇÃO	Não possível acessar área comercial e/ou não foram enviados documentos fiscalizatórios prévios.

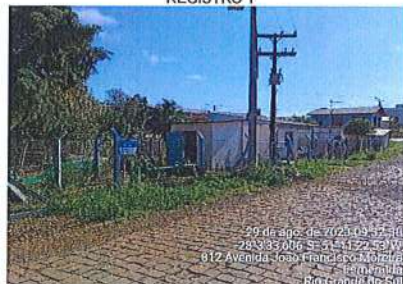
REGISTRO 1

NC	CÓDIGO DA NC	UNIDADE	Comercial
21	7.10	CONSTATAÇÃO	Não existe plano de substituição de redes.
GRUPO	PRAZO	NÃO CONFORMIDADE	Ausência ou não atendimento de plano específico
3	90 dias	OBSERVAÇÃO	Não possível acessar área comercial e/ou não foram enviados documentos fiscalizatórios prévios.

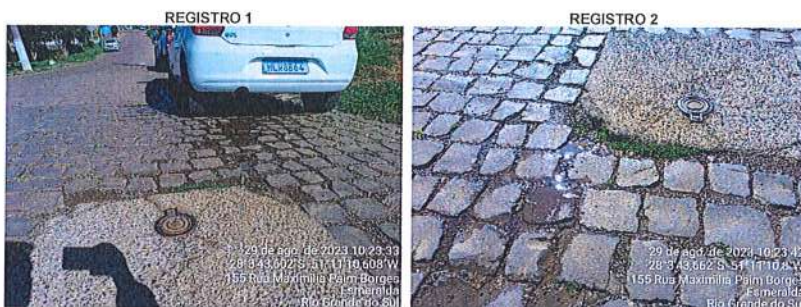
NC	CÓDIGO DA NC	UNIDADE	Comercial
22	7.11	CONSTATAÇÃO	Vazamento aparente em rede de distribuição - coordenadas: 28°3'43,662"S e 51°11'10,8"
GRUPO	PRAZO	NÃO CONFORMIDADE	Perda de água e/ou não executar redução de perdas.
2	365 dias	OBSERVAÇÃO

7.10	Existe um plano de substituição das redes? Este plano está sendo executado?		x		Não foi possível acessar/documentação prévia não enviada
	7.11	Existem vazamentos visíveis na rede de distribuição ou sistema de abastecimento?	x			Identificado vazamento, coordenadas: 28°3'43,662"S e 51°11'10,8"

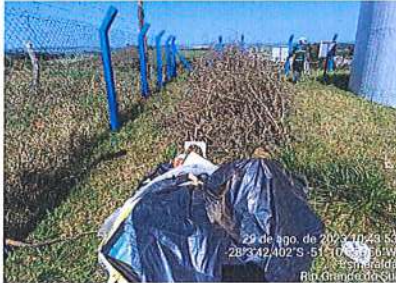
REGISTRO 1

NC	CÓDIGO DA NC	UNIDADE	Reservatório R01
26	6.12	CONSTATAÇÃO	Acúmulo de resíduos em local inapropriado e/ou armazenamento inadequado.
GRUPO	PRAZO	NÃO CONFORMIDADE	Acúmulo de resíduos em local inapropriado e/ou armazenamento inadequado
2	90 dias	OBSERVAÇÃO	Restos de poda e corte de árvore(s).

6.12	O local apresenta bom estado de limpeza, conservação e organização?		x		Restos de poda e capina
