REGULAÇÃO - RELATÓRIO TÉCNICO DE VISTORIA N. 214/2022 – RTV

**Vistoria de reconhecimento no
Sistema de Abastecimento de Água e
no Sistema de Esgotamento Sanitário
de Capão da Canoa/RS.**

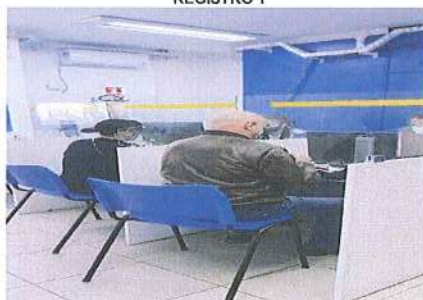
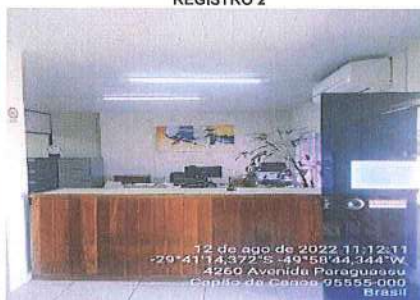
| RM | CÓDIGO | UNIDADE | REDE DE DISTRIBUIÇÃO |

| RM | CÓDIGO | UNIDADE | REDE DE DISTRIBUIÇÃO |
|---|---|---|---|
| 2 | | RECOMENDAÇÃO | AS PRESSÕES NA REDE PRECISA ESTAR ENTRE 10 E 50 MCA |

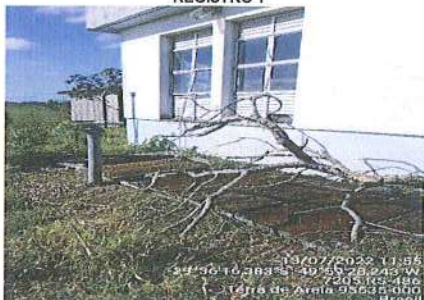
| RM | CÓDIGO | UNIDADE | CAPTAÇÃO, ETAS, ETES, ELEVATÓRIAS E RESERVATÓRIOS |

| RM | CÓDIGO | UNIDADE | CAPTAÇÃO, ETAS, ETES, ELEVATÓRIAS E RESERVATÓRIOS |
|---|---|---|--|
| 5 | | RECOMENDAÇÃO | A ÁREA DEVE ESTAR DEVIDAMENTE CERCADA IMPEDINDO ACESSO DE PESSOAS NÃO AUTORIZADAS. |

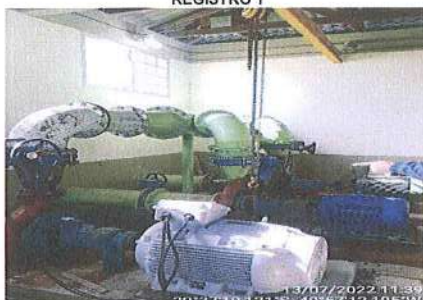
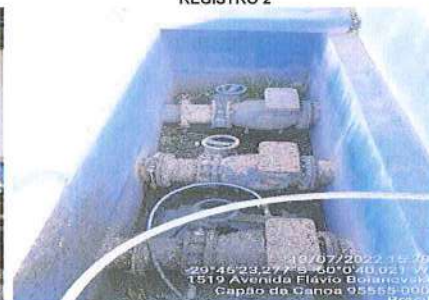
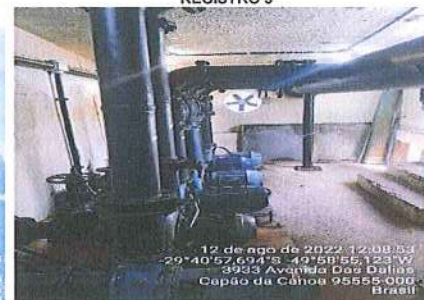
| RM | CÓDIGO | UNIDADE | ELEVATÓRIAS |

| RM | CÓDIGO | UNIDADE | ELEVATÓRIAS |
|---|---|---|---|
| 8 | | RECOMENDAÇÃO | ESTAÇÕES DE BOMBEAMENTO DEVEM POSSUIR BOMBA RESERVA DISPONÍVEL PARA USO. |

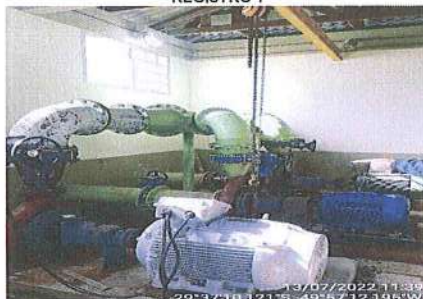
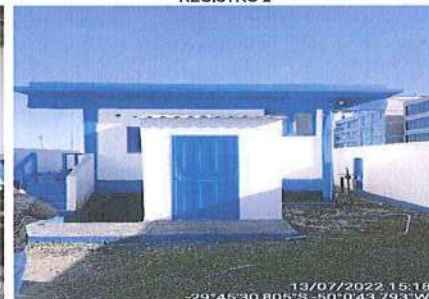
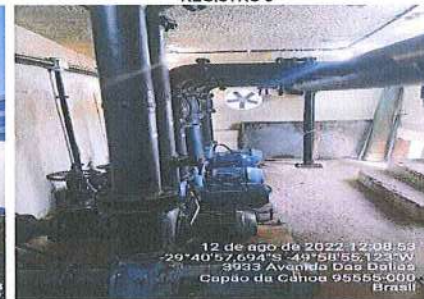
| RM | CÓDIGO | UNIDADE | ETA, ETES, ELEVATÓRIAS E RESERVATÓRIOS |

| RM | CÓDIGO | UNIDADE | ETA, ETES, ELEVATÓRIAS E RESERVATÓRIOS |
|---|---|---|--|
| 9 | | RECOMENDAÇÃO | É DESEJADO QUE NÃO HAJA ACÚMULO DE ÁGUA NAS CAIXAS DE MANOBRA E DEMAIS LOCAIS DAS UNIDADES |

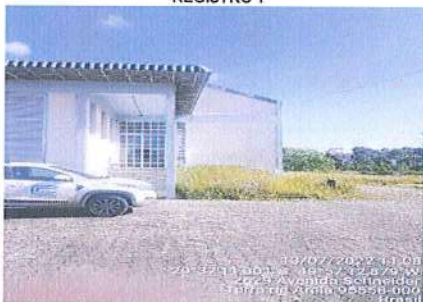
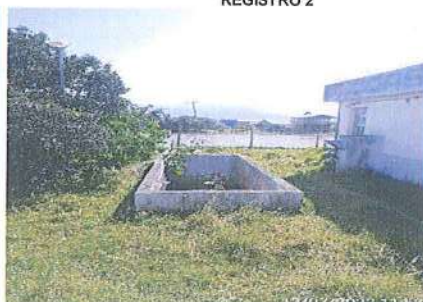
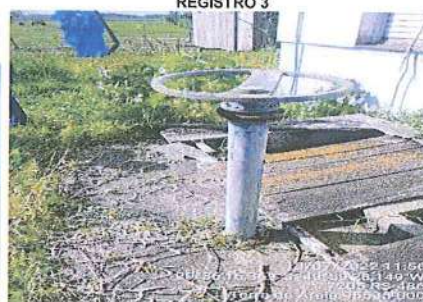
| RM | CÓDIGO | UNIDADE | ETA, ETE E ELEVATÓRIAS |

| RM | CÓDIGO | UNIDADE | ETA, ETE E ELEVATÓRIAS |
|---|---|---|---|
| 11 | | RECOMENDAÇÃO | OS EQUIPAMENTOS DEVEM ESTAR EM SUAS DEVIDAS CONDIÇÕES ELÉTRICAS E MECÂNICAS |

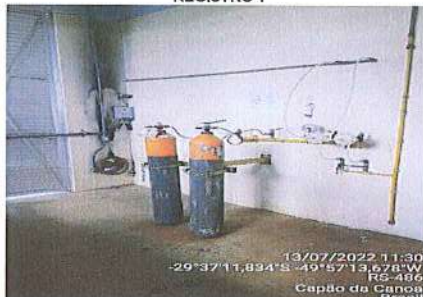
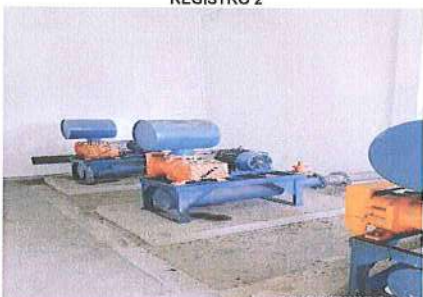
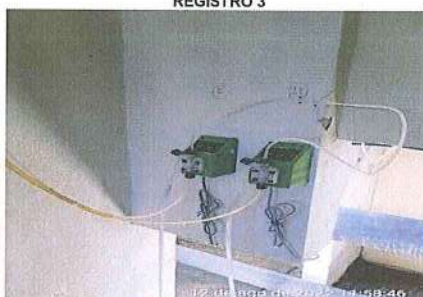
| RM | CÓDIGO | UNIDADE | ETAs e ETEs |

| RM | CÓDIGO | UNIDADE | ETAs e ETEs |
|---|---|---|---|
| 12 | | RECOMENDAÇÃO | DEVE SER EVITADA A PRESENÇA DE ANIMAIS |

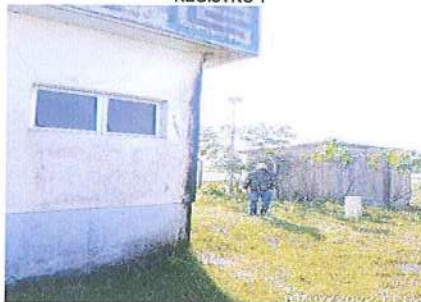
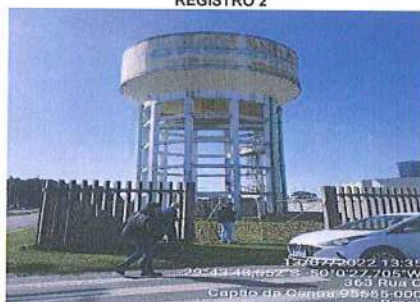
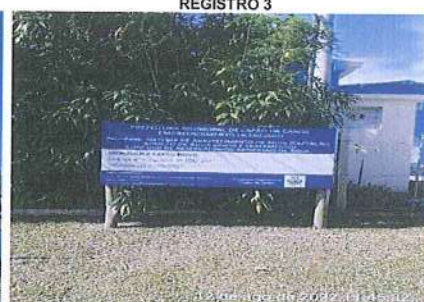
| RM | CÓDIGO | UNIDADE | RESERVATÓRIOS, ETA, ETES E ELEVATÓRIAS |

| 14 | | RECOMENDAÇÃO | NÃO DEVE HAVER VAZAMENTO DE ÁGUA NAS UNIDADES |

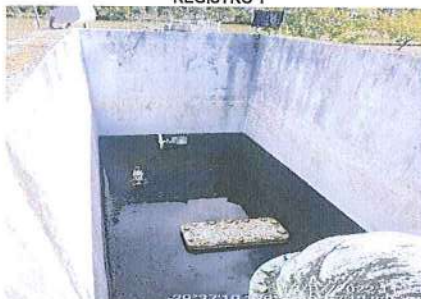
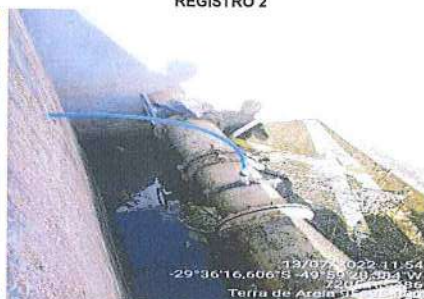
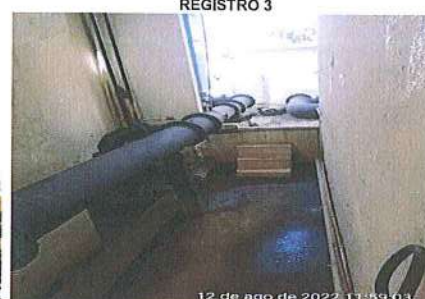
| RM | CÓDIGO | UNIDADE | RESERVATÓRIOS |

| 15 | | RECOMENDAÇÃO | INDICA-SE QUE SEJAM REALIZADAS LIMPEZAS PERIÓDICAS NOS RESERVATÓRIOS |

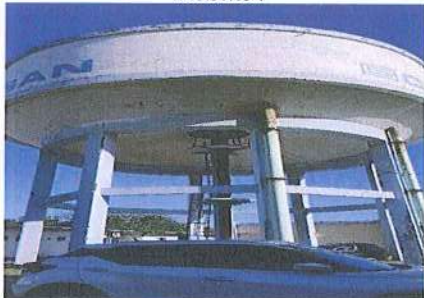
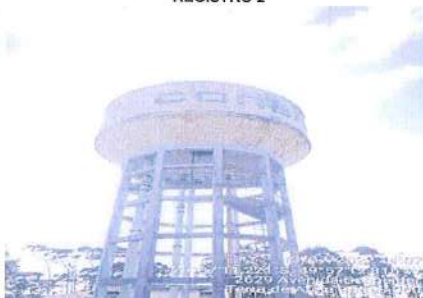
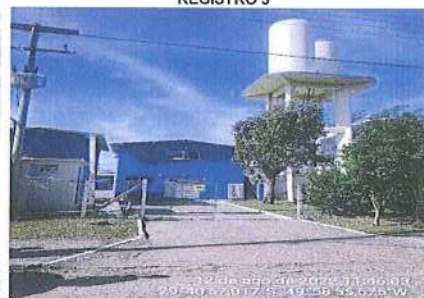
| RM | CÓDIGO | UNIDADE | RESERVATÓRIOS |

| 17 | | RECOMENDAÇÃO | OS RESERVATÓRIOS DEVEM POSSUIR ESCADAS DE ACESSO ADEQUADAS |

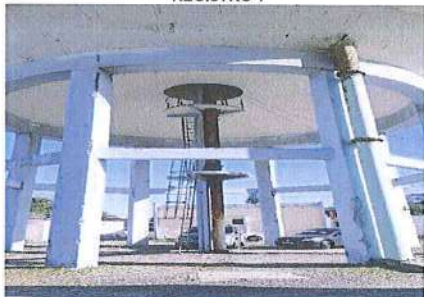
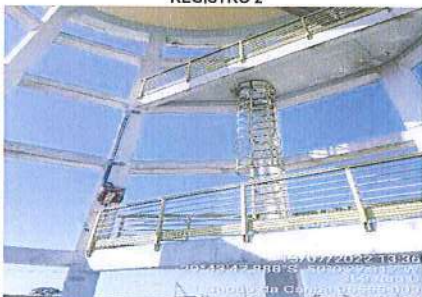
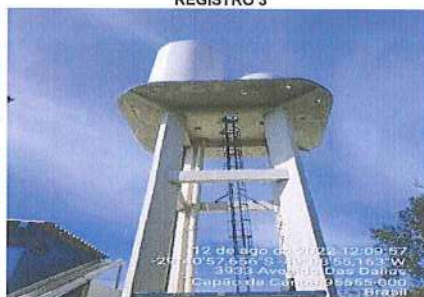
| RM | CÓDIGO | UNIDADE | ETA |

| 18 | | RECOMENDAÇÃO | O BLOCO HIDRÁULICO DEVE APRESENTAR CONSTRUTIVAS E ESTRUTURAIS ADEQUADAS |

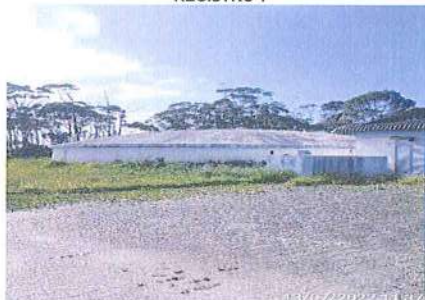
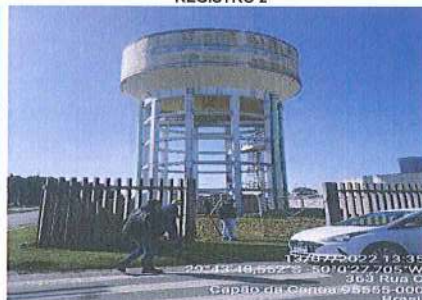
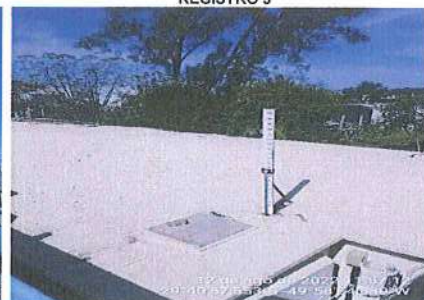
| RM | CÓDIGO | UNIDADE | ELEVATÓRIAS |

| RM | CÓDIGO | UNIDADE | ELEVATÓRIAS |
|---|---|---|---|
| 20 | | RECOMENDAÇÃO | DEVE HAVER SISTEMA DE VENTILAÇÃO EM FUNCIONAMENTO |
