REGULAÇÃO RELATÓRIO TÉCNICO DE FISCALIZAÇÃO N. 250/2022 – RTF

Fiscalização no Sistema de Abastecimento de Água de Nova Esperança do Sul/RS.

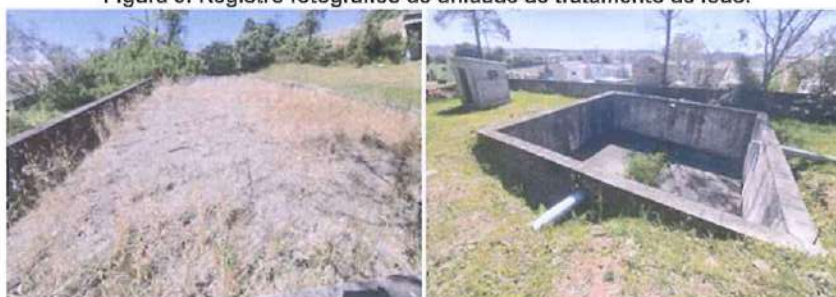
Figura 3: Registro fotográfico de unidade de tratamento de lodo.

Na ETA, foi construído um sistema para desidratação do lodo e recirculação da água, porém este ainda não está em operação. Na figura 3, é possível visualizar as estruturas.

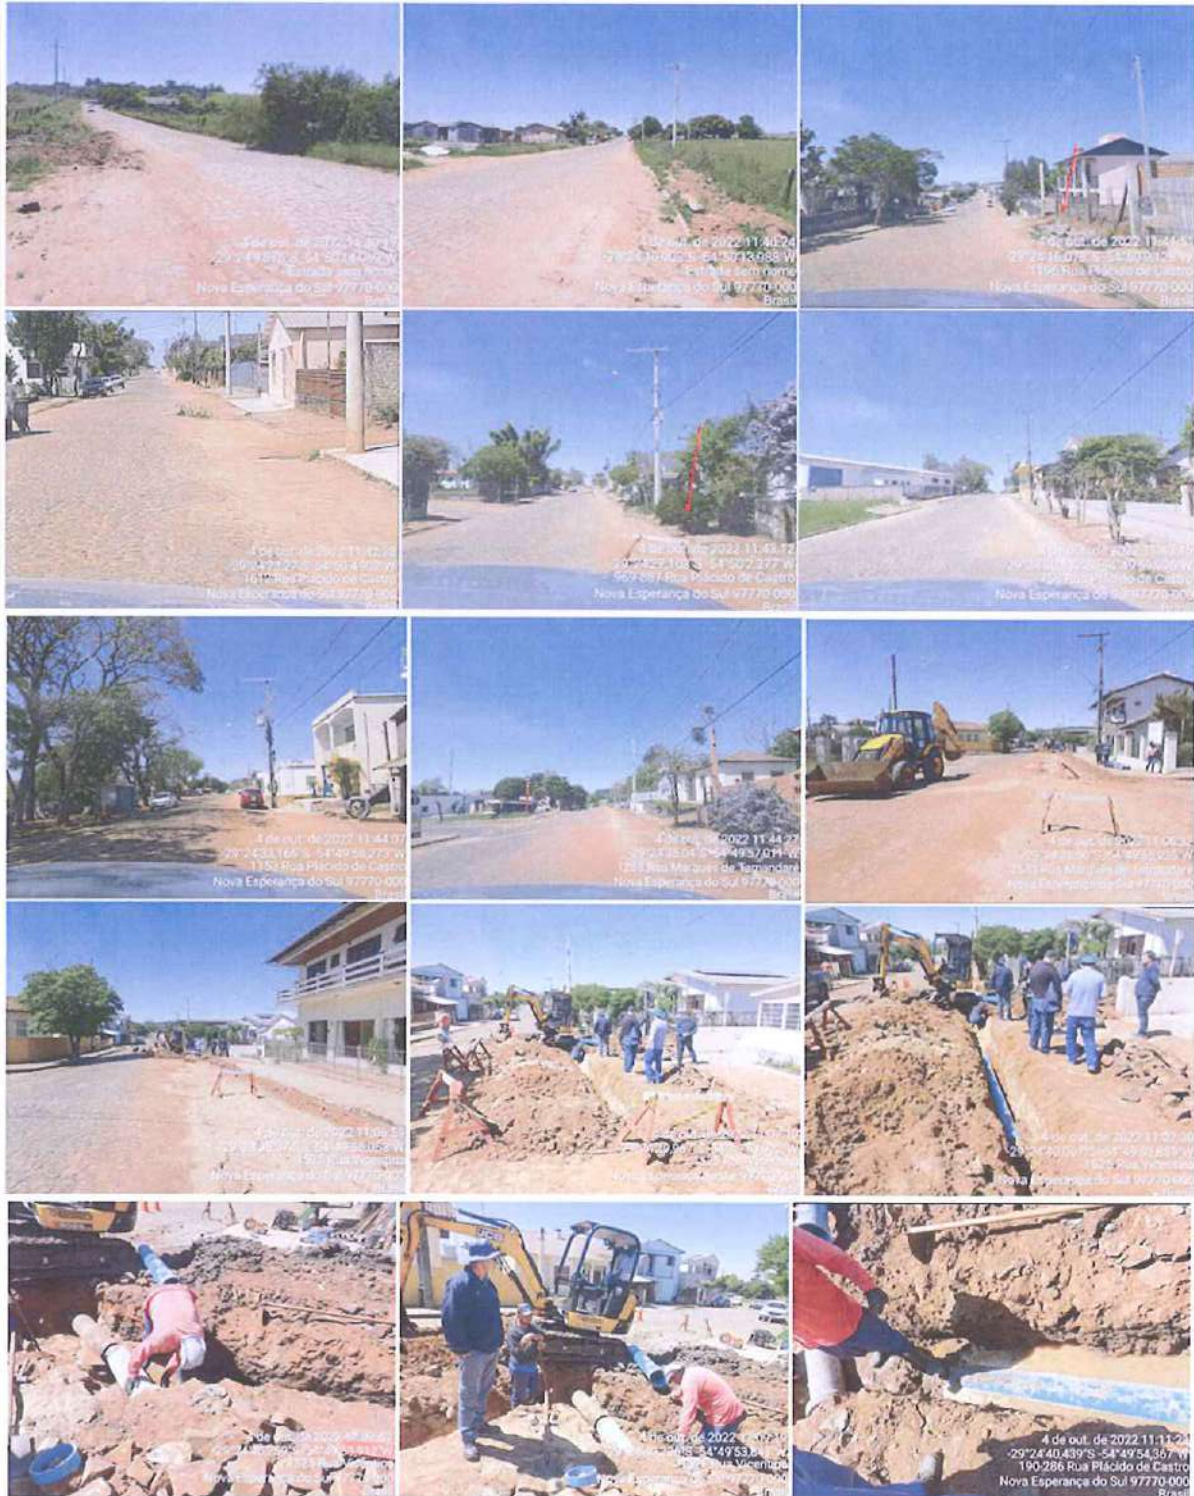
Figura 7: Obras na rua Plácido de Castro.

No município de Nova Esperança do Sul, estão sendo realizadas obras na rede de abastecimento de água, especificamente, na rua Plácido de Castro, conforme pode ser observado na figura 7.

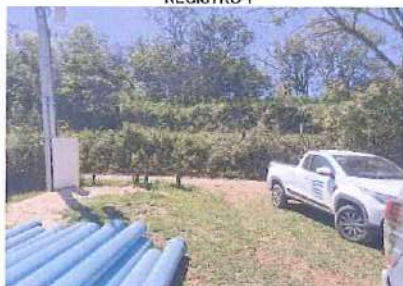
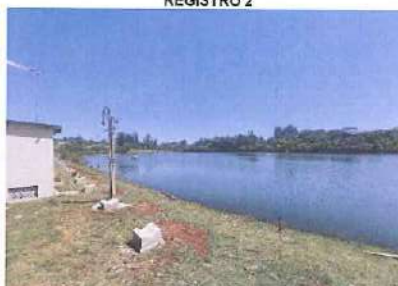
NC	CÓDIGO DA NC	UNIDADE	Barragem Sanga dos Rosas
1	1.1	CONSTATAÇÃO	A captação estava sem placa de identificação.
GRUPO	PRAZO	NÃO CONFORMIDADE	Inexistência de placa de identificação na área de captação.
2	365 dias	OBSERVAÇÃO	-

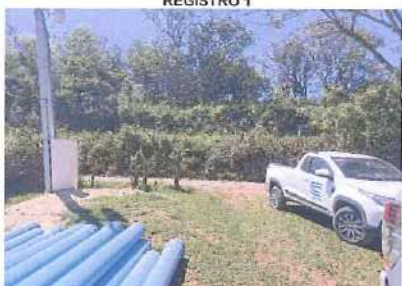
NC	CÓDIGO DA NC	UNIDADE	Barragem Sanga dos Rosas
2	1.2	CONSTATAÇÃO	Não havia portão no local.
GRUPO	PRAZO	NÃO CONFORMIDADE	Não isolar a área dando condição ao acesso de pessoas não-autorizadas e sem garantir bom estado de limpeza do local.
2	365 dias	OBSERVAÇÃO	-

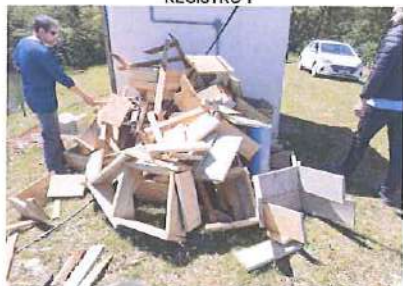
NC	CÓDIGO DA NC	UNIDADE	Barragem Sanga dos Rosas
3	1.9	CONSTATAÇÃO	Resíduos acumulados na área da barragem.
GRUPO	PRAZO	NÃO CONFORMIDADE	Acúmulo de resíduos em local inapropriado e/ou armazenamento inadequado.
2	365 dias	OBSERVAÇÃO	-

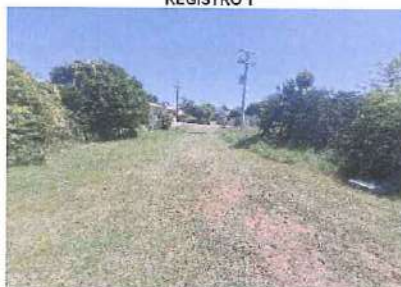
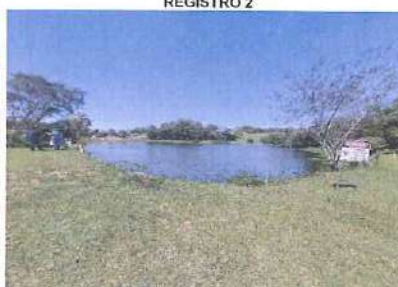
NC	CÓDIGO DA NC	UNIDADE	Barragem Sanga dos Vielhos
4	1.1	CONSTATAÇÃO	A captação estava sem placa de identificação.
GRUPO	PRAZO	NÃO CONFORMIDADE	Inexistência de placa de identificação na área de captação.
2	365 dias	OBSERVAÇÃO	-

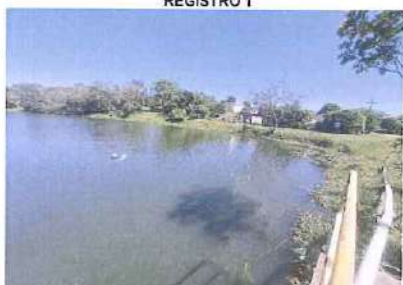
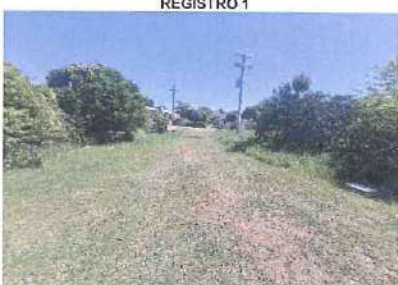
NC	CÓDIGO DA NC	UNIDADE	Barragem Sanga dos Vielhos
5	1.2	CONSTATAÇÃO	Não havia nenhum cercamento do local.
GRUPO	PRAZO	NÃO CONFORMIDADE	Não isolar a área dando condição ao acesso de pessoas não-autorizadas e sem garantir bom estado de limpeza do local.
2	365 dias	OBSERVAÇÃO	-

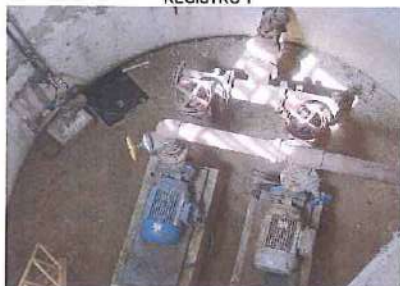
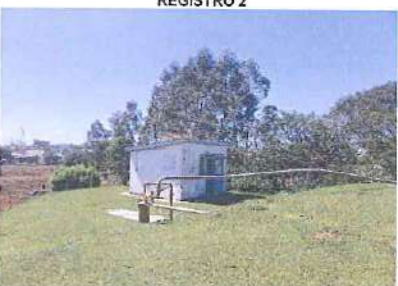
NC	CÓDIGO DA NC	UNIDADE	EBA Barragem dos Vielhos
6	2.1	CONSTATAÇÃO	A EBA estava sem placa de identificação.
GRUPO	PRAZO	NÃO CONFORMIDADE	Inexistência da placa de identificação na EBA.
2	365 dias	OBSERVAÇÃO	-

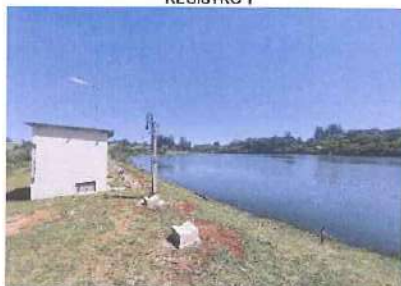
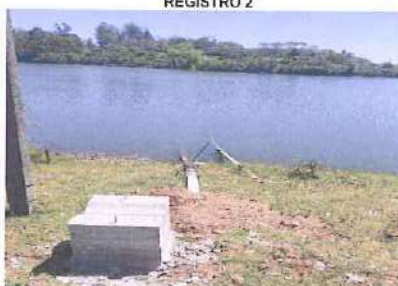
NC	CÓDIGO DA NC	UNIDADE	EBA Sanga dos Rosas
7	2.1	CONSTATAÇÃO	A EBA estava sem placa de identificação.
GRUPO	PRAZO	NÃO CONFORMIDADE	Inexistência de placa de identificação na EBA.
2	365 dias	OBSERVAÇÃO	-

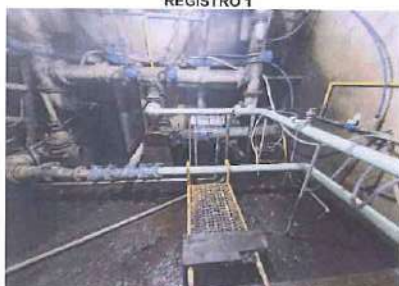
NC	CÓDIGO DA NC	UNIDADE	R1
8	6.1	CONSTATAÇÃO	O reservatório estava sem placa de identificação.
GRUPO	PRAZO	NÃO CONFORMIDADE	Inexistência de placa de identificação do reservatório.
2	365 dias	OBSERVAÇÃO	-

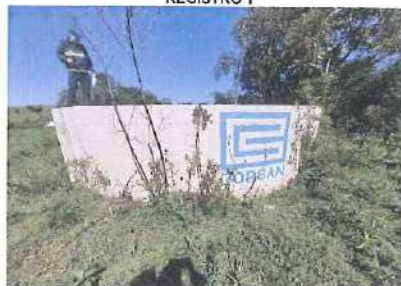
NC	CÓDIGO DA NC	UNIDADE	R2
9	6.1	CONSTATAÇÃO	O reservatório estava sem placa de identificação.
GRUPO	PRAZO	NÃO CONFORMIDADE	Inexistência de placa de identificação do reservatório.
2	365 dias	OBSERVAÇÃO	-

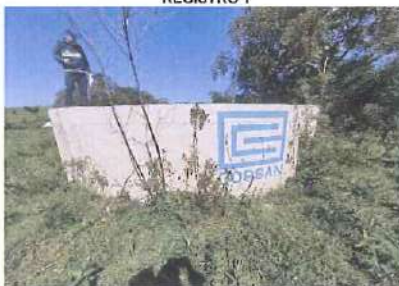
NC	CÓDIGO DA NC	UNIDADE	R2
10	6.2	CONSTATAÇÃO	O reservatório não estava cercado.
GRUPO	PRAZO	NÃO CONFORMIDADE	Não isolar a área dando condição ao acesso de pessoas não-autorizadas e sem garantir bom estado de limpeza do local.
2	365 dias	OBSERVAÇÃO	-

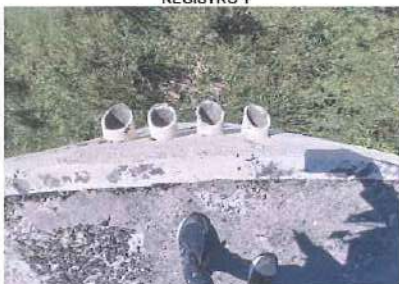
NC	CÓDIGO DA NC	UNIDADE	R2
11	6.5	CONSTATAÇÃO	Ausência de tela na tubulação de ventilação de reservatório, podendo causar a entrada de agentes externos.
GRUPO	PRAZO	NÃO CONFORMIDADE	Ausência de tubulação de ventilação protegidas com tela e com cobertura que impeça a entrada de água de chuva e limite a entrada de poeira.
2	90 dias	OBSERVAÇÃO	-

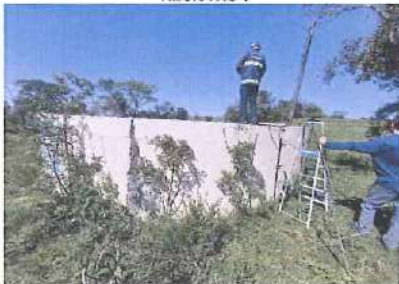
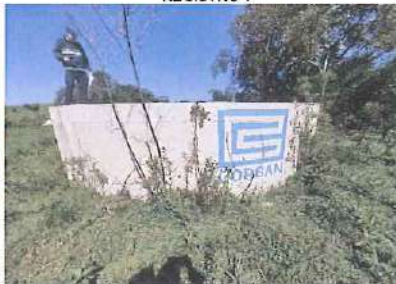
NC	CÓDIGO DA NC	UNIDADE	R2
12	6.12	CONSTATAÇÃO	Vegetação excessiva no entorno do reservatório.
GRUPO	PRAZO	NÃO CONFORMIDADE	Falta de conservação e manutenção preventiva da unidade.
2	365 dias	OBSERVAÇÃO	-

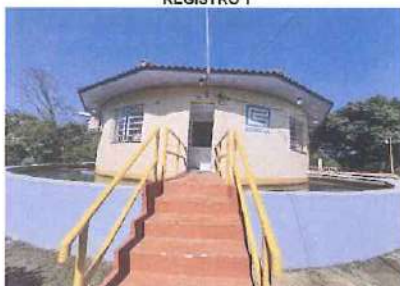
NC	CÓDIGO DA NC	UNIDADE	ETA
13	6.1	CONSTATAÇÃO	A ETA estava sem placa de identificação.
GRUPO	PRAZO	NÃO CONFORMIDADE	Inexistência de placa de identificação da ETA.
2	365 dias	OBSERVAÇÃO	-

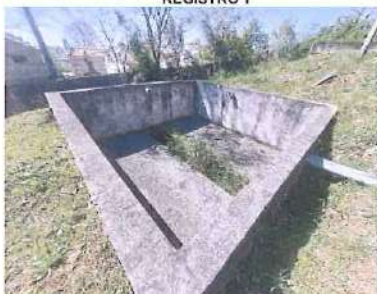
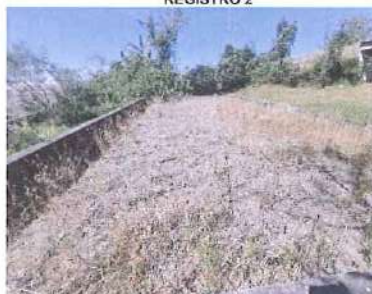
NC	CÓDIGO DA NC	UNIDADE	ETA
14	6.2	CONSTATAÇÃO	EBA Sanga dos Rosas
GRUPO	PRAZO	NÃO CONFORMIDADE	Estruturas de tratamento de lodo desativadas e o lodo está sendo encaminhado para o corpo receptor sem tratamento.
2	365 dias	OBSERVAÇÃO	Lodo da ETA retornando ao corpo receptor sem tratamento.
2	365 dias	OBSERVAÇÃO	-

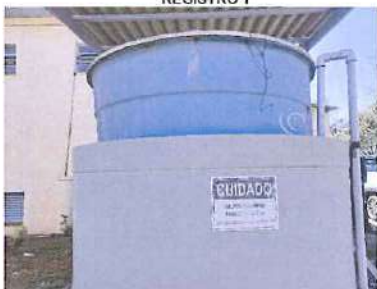
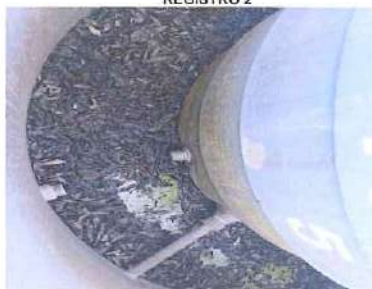
NC	CÓDIGO DA NC	UNIDADE	ETA
15	6.5	CONSTATAÇÃO	ETA
GRUPO	PRAZO	NÃO CONFORMIDADE	Água ou produto químico acumulado na bacia de contenção do sulfato de alumínio.
2	90 dias	OBSERVAÇÃO	Falta de conservação e manutenção preventiva da unidade.
2	90 dias	OBSERVAÇÃO	-

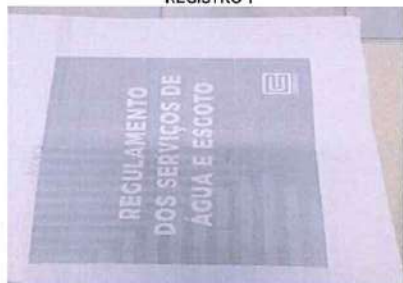
NC	CÓDIGO DA NC	UNIDADE	Comercial
23	7.7	CONSTATAÇÃO	O regulamento dos serviços de água e esgoto que estava disponível era referente ao antigo ente regulador.
GRUPO	PRAZO	NÃO CONFORMIDADE	Não utilizar o regulamento de serviços de água e esgoto homologado pela Agesan-RS.
2	90 dias	OBSERVAÇÃO	-
