## REGULAÇÃO RELATÓRIO TÉCNICO DE FISCALIZAÇÃO N. 251/2022 – RTF

Fiscalização no Sistema de Abastecimento  
de Água de São Vicente do Sul/RS.

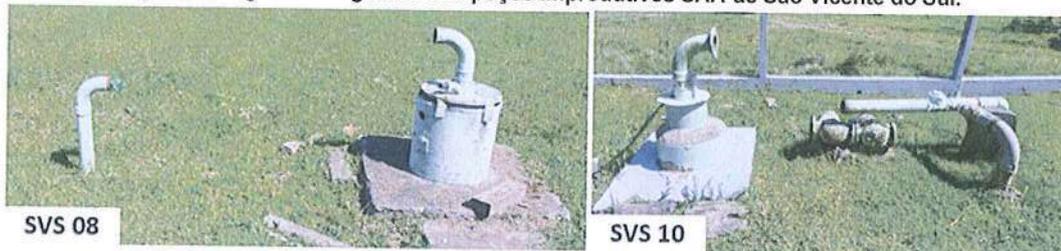
Figura 2: Registro fotográfico dos poços improdutivos SAA de São Vicente do Sul.

O poço SVS 10 foi desativado recentemente, devido ao fato de a bomba ter caído para o seu interior e ter causado danos a sua estrutura. Desta forma, a bomba foi removida e instalada no poço SVS 10A. Já o poço SVS 08 foi desativado por questões sanitárias. Na figura 2, estão os registros fotográficos dos poços que foram desativados.

A equipe de fiscalização com base nas condições verificadas *in loco*, quanto aos poços que não estão em operação, destaca que os poços improdutivos e/ou abandonados devem ser desinfetados e tamponados de forma segura, segundo a NBR 12.244/2006. O tamponamento consiste no preenchimento total do poço com material inerte (brita, cascalho ou mesmo material proveniente da própria perfuração, desde que assegurada a não-contaminação por agentes externos) na porção inferior e mistura de água e cimento na porção superior. Pode-se também utilizar *pellets* de argila em intervalos variados, com a finalidade de isolar camadas distintas. Desta forma, é fundamental que os poços improdutivos estejam de acordo com o estabelecido pela norma técnica, para evitar que ocorram acidentes e também que se tornem vetores de contaminação dos mananciais subterrâneos.

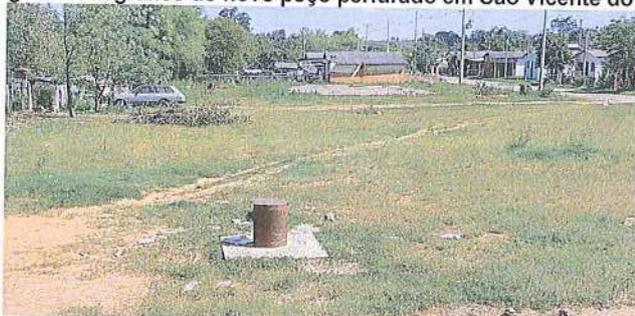
Figura 3: Registro fotográfico do novo poço perfurado em São Vicente do Sul.

No município de São Vicente do Sul, com o intuito de atender a demanda de água foi realizada a perfuração de um novo poço. Na figura 3, é possível visualizar o poço perfurado, o qual fica localizado na Rua Eurico de Carvalho (Coordenadas Geográficas: 29°41'58.314"S;54°40'40,493"W). No entanto, ainda não foram instalados os demais equipamentos necessários para a captação da água subterrânea, desta forma este não está em operação.

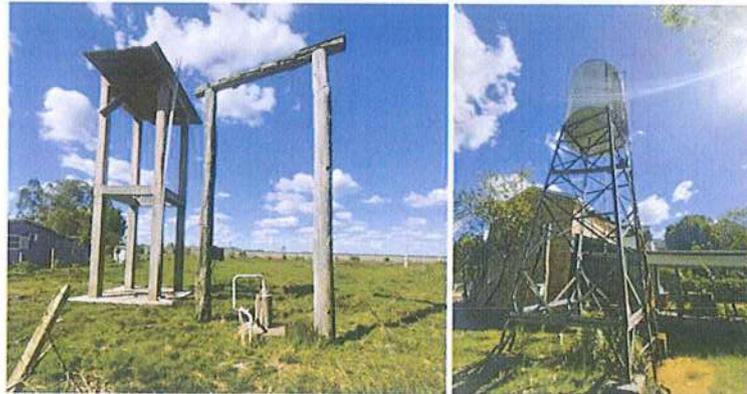
Figura 8: Registros fotográficos do poço e do reservatório que ficam localizados no balneário Passo do Umbu.

O sistema isolado do balneário Passo do Umbu fica localizado à margem esquerda do rio Ibicuí. Este é composto por com um poço e um reservatório. O poço está situado na estrada Passo do Umbu. O reservatório, por sua vez, localiza-se junto à Unidade Básica de Saúde Balneário Passo do Umbu. Destaca-se, ainda, que, junto ao poço, existe uma estrutura para instalação de reservatório elevado, mas sem haver o reservatório instalado. A gestão do sistema é de responsabilidade do executivo municipal. O registro fotográfico do poço e do reservatório estão na figura 8. A equipe de fiscalização constatou que o reservatório da unidade básica de saúde possui um vazamento constante.

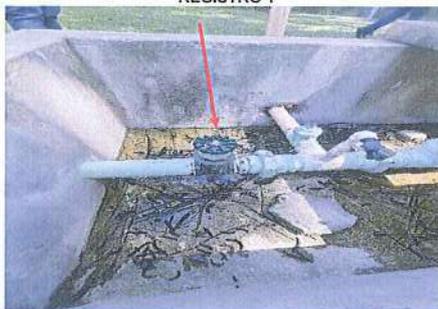
REGISTRO 1

NC	CÓDIGO DA NC	UNIDADE	SVS 03
1	1.6	CONSTATAÇÃO	Verificou-se a presença de vazamento no registro do poço.
GRUPO	PRAZO	NÃO CONFORMIDADE	Perda de água e/ou não executar a redução de perdas.
2	365 dias	OBSERVAÇÃO	-

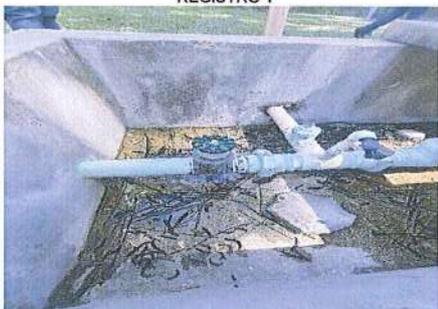
REGISTRO 1

NC	CÓDIGO DA NC	UNIDADE	SVS 03
2	1.9	CONSTATAÇÃO	Água acumulada na estrutura podendo causar a proliferação de vetores.
GRUPO	PRAZO	NÃO CONFORMIDADE	Falta de conservação e manutenção preventiva da unidade.
2	365 dias	OBSERVAÇÃO	-

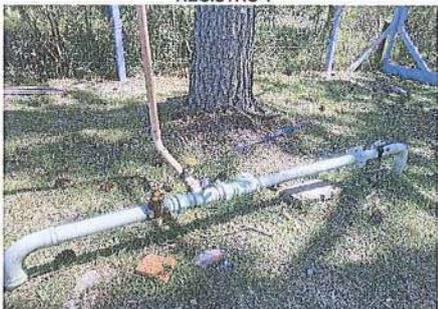
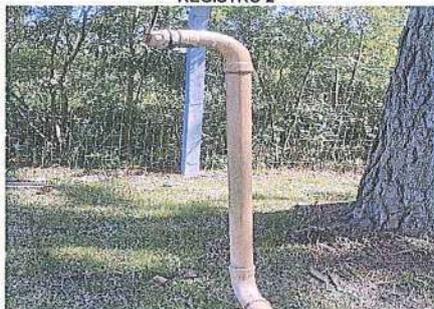
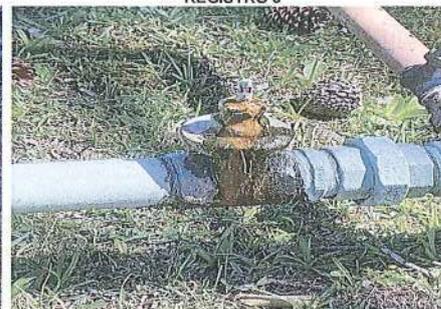
NC	CÓDIGO DA NC	UNIDADE	SVS 03
3	1.6	CONSTATAÇÃO	Verificou-se a presença de vazamento na estrutura hidráulica do poço SVS 06.
GRUPO	PRAZO	NÃO CONFORMIDADE	Perda de água e/ou não executar a redução de perdas.
2	180 dias	OBSERVAÇÃO	-

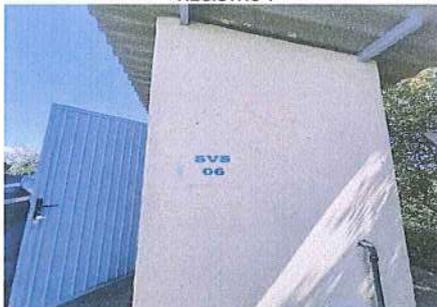
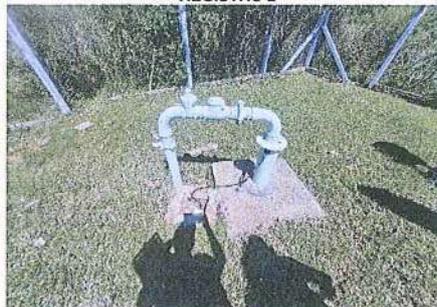
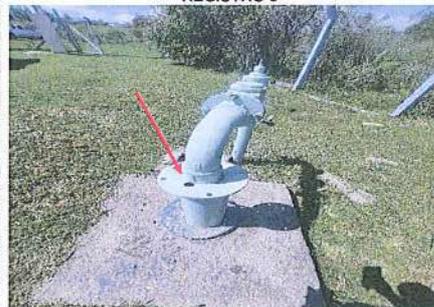
NC	CÓDIGO DA NC	UNIDADE	SVS 06
4	1.11	CONSTATAÇÃO	As tampa do possui uma abertura possibilitando a entrada de agentes externos.
GRUPO	PRAZO	NÃO CONFORMIDADE	A tampa do poço não protege de contaminações superficiais.
2	180 dias	OBSERVAÇÃO	-

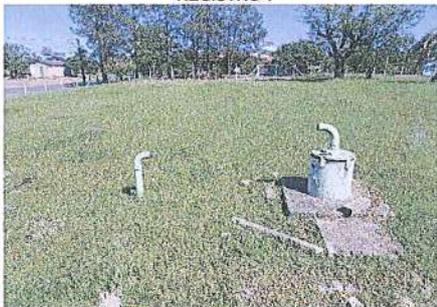
REGISTRO 1

NC	CÓDIGO DA NC	UNIDADE	SVS 08 (poço desativado)
5	1.11	CONSTATAÇÃO	Os poços improdutivos devem ser tamponados para evitar a ocorrência de acidentes e também que se tornem vetores de contaminação dos mananciais subterrâneos.
GRUPO	PRAZO	NÃO CONFORMIDADE	Os poços improdutivos e/ou abandonados devem ser desinfectados e tamponados de forma segura, segundo a NBR 12.244/2006.
2	365 dias	OBSERVAÇÃO	-

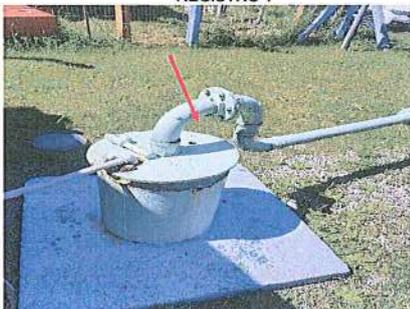
REGISTRO 1

NC	CÓDIGO DA NC	UNIDADE	SVS 09
6	1.11	CONSTATAÇÃO	A tampa possui uma abertura possibilitando a entrada de agentes externos.
GRUPO	PRAZO	NÃO CONFORMIDADE	A tampa do poço não protege de contaminações superficiais.
2	180 dias	OBSERVAÇÃO	-

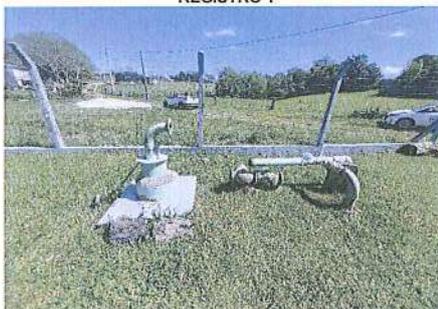
REGISTRO 1

NC	CÓDIGO DA NC	UNIDADE	SVS 10 (desativado)
7	1.11	CONSTATAÇÃO	Os poços improdutivo devem ser tamponados para evitar a ocorrência de acidentes e também que se tornem vetores de contaminação dos mananciais subterrâneos.
GRUPO	PRAZO	NÃO CONFORMIDADE	Os poços improdutivo e/ou abandonados devem ser desinfectados e tamponados de forma segura, segundo a NBR 12.244/2006.
2	365 dias	OBSERVAÇÃO	-

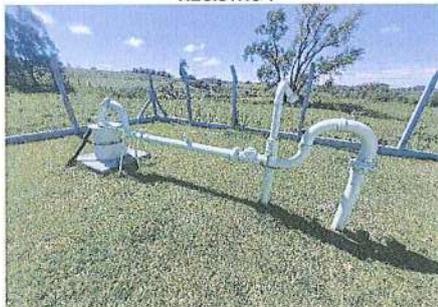
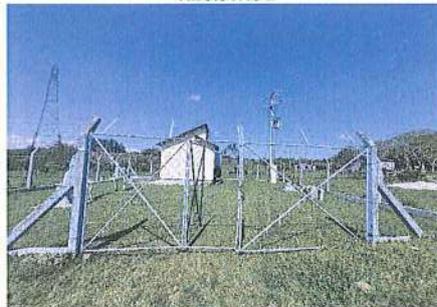
NC	CÓDIGO DA NC	UNIDADE	SVS 10
8	2.8	CONSTATAÇÃO	Não havia placa de identificação no local.
GRUPO	PRAZO	NÃO CONFORMIDADE	Inexistência de placa de identificação da área de captação.
2	365 dias	OBSERVAÇÃO	-

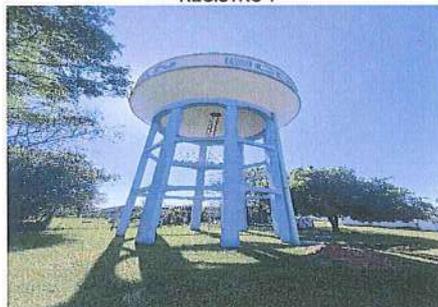
REGISTRO 1

NC	CÓDIGO DA NC	UNIDADE	R1
9	6.2	CONSTATAÇÃO	Não havia placa de identificação no local.
GRUPO	PRAZO	NÃO CONFORMIDADE	Inexistência de placa de identificação do reservatório.
2	365 dias	OBSERVAÇÃO	-

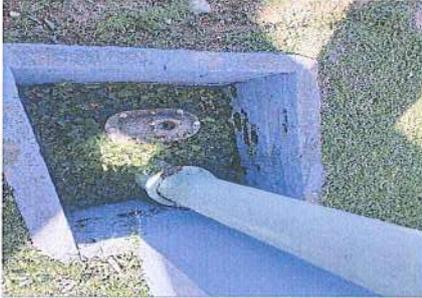
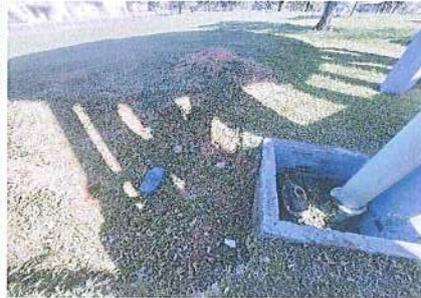
NC	CÓDIGO DA NC	UNIDADE	R1
10	6.12	CONSTATAÇÃO	Ausência de gralha nas estruturas de manobra.
GRUPO	PRAZO	NÃO CONFORMIDADE	Não proporcionar a seguranças das edificações e dos operadores.
2	365 dias	OBSERVAÇÃO	-

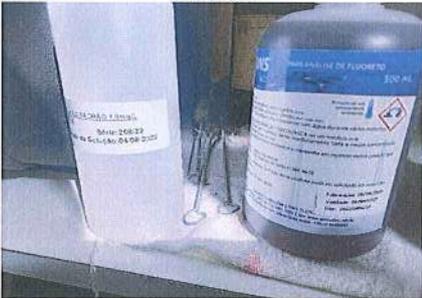
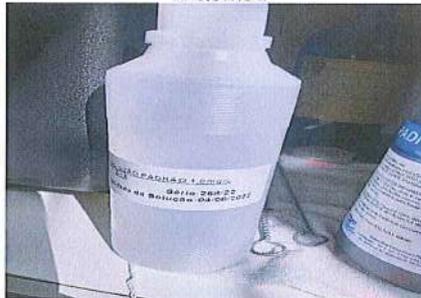
NC	CÓDIGO DA NC	UNIDADE	Laboratório
11	6.12	CONSTATAÇÃO	Produtos químicos fora do prazo de validade.
GRUPO	PRAZO	NÃO CONFORMIDADE	Possuir em suas dependências produto do processo fora do prazo de validade.
2	365 dias	OBSERVAÇÃO	-

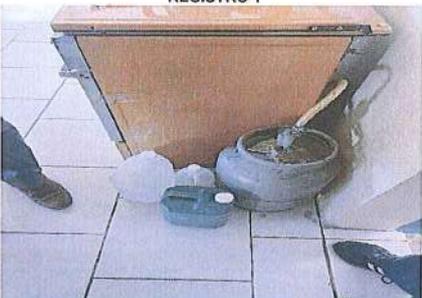
REGISTRO 1

NC	CÓDIGO DA NC	UNIDADE	Laboratório
12	6.12	CONSTATAÇÃO	Produtos de limpeza próximos ao laboratório e sem identificação.
GRUPO	PRAZO	NÃO CONFORMIDADE	Armazenamento inadequado de produtos.
2	90 dias	OBSERVAÇÃO	-

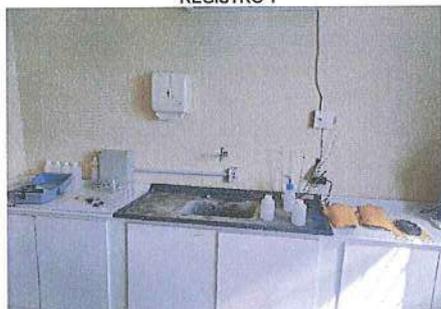
### REGISTRO 1

NC	CÓDIGO DA NC	UNIDADE	Laboratório
13	6.12	CONSTATAÇÃO	Não havia registro de calibração dos equipamentos de acordo com o padrão.
GRUPO	PRAZO	NÃO CONFORMIDADE	Ausência de evidência de calibração dos equipamentos.
2	90 dias	OBSERVAÇÃO	-

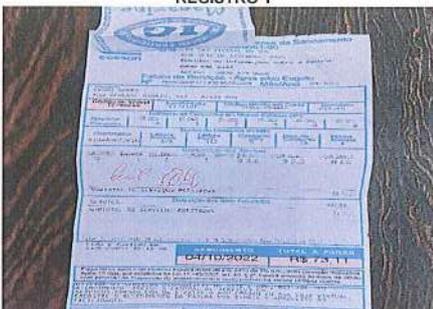
### REGISTRO 1

NC	CÓDIGO DA NC	UNIDADE	Comercial
21	7.20	CONSTATAÇÃO	A fatura de água deve conter as informações da Agesan-RS.
GRUPO	PRAZO	NÃO CONFORMIDADE	Não apresentar as informações do órgão fiscalizador na fatura de água.
3	180 dias	OBSERVAÇÃO	-

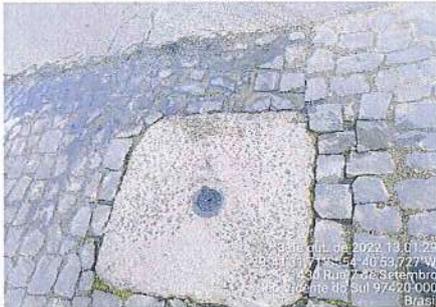
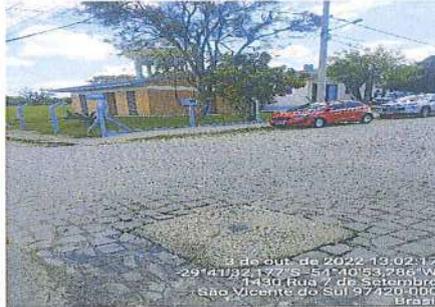
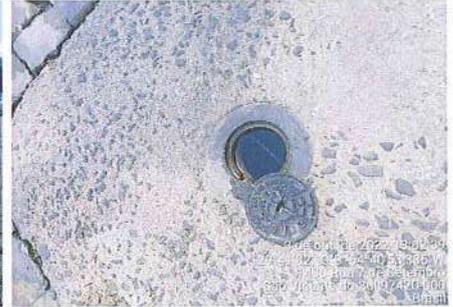
NC	CÓDIGO DA NC	UNIDADE	Rede de distribuição de água
22	-	CONSTATAÇÃO	Verificou-se a presença de um vazamento nas proximidades da unidade comercial da Corsan em São Vicente do Sul. (Coordenadas: 29°41'31.71"; 54°40'53.727"W)
GRUPO	PRAZO	NÃO CONFORMIDADE	Peda de água e/ou não executar redução de perda.
2	90 dias	OBSERVAÇÃO
