REGULAÇÃO
RELATÓRIO TÉCNICO DE FISCALIZAÇÃO N. 252/2022 – RTF**Fiscalização no Sistema de Abastecimento
de Água de Esmeralda/RS.****1. CONSIDERAÇÕES PRELIMINARES**

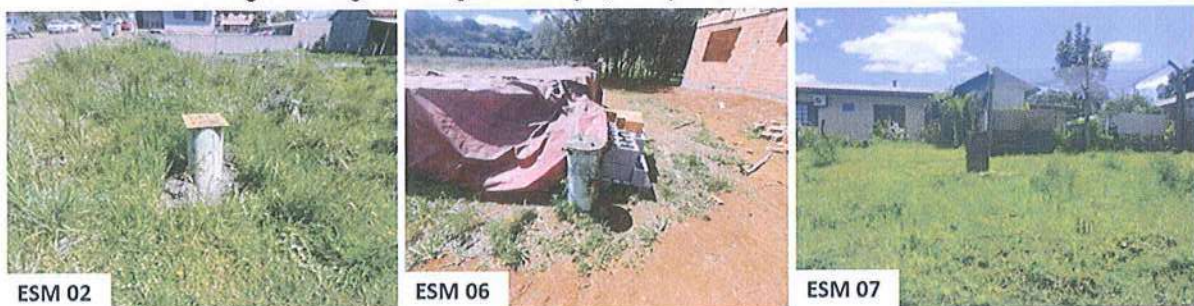
Figura 2: Registro fotográfico dos poços improdutivos SAA de Esmeralda.

A equipe de fiscalização com base nas condições verificadas *in loco*, quanto aos poços que não estão em operação, destaca que os poços improdutivos e/ou abandonados devem ser desinfetados e tamponados de forma segura, segundo a NBR 12.244/2006. O tamponamento consiste no preenchimento total do poço com material inerte (brita, cascalho ou mesmo material proveniente da própria perfuração, desde que assegurada a não-contaminação por agentes externos) na porção inferior e mistura de água e cimento na porção superior. Pode-se também utilizar *pellets* de argila em intervalos variados, com a finalidade de isolar camadas distintas. Desta forma, é fundamental que os poços improdutivos estejam de acordo com o estabelecido pela norma técnica, para evitar que ocorram acidentes e também que se tornem vetores de contaminação dos mananciais subterrâneos.

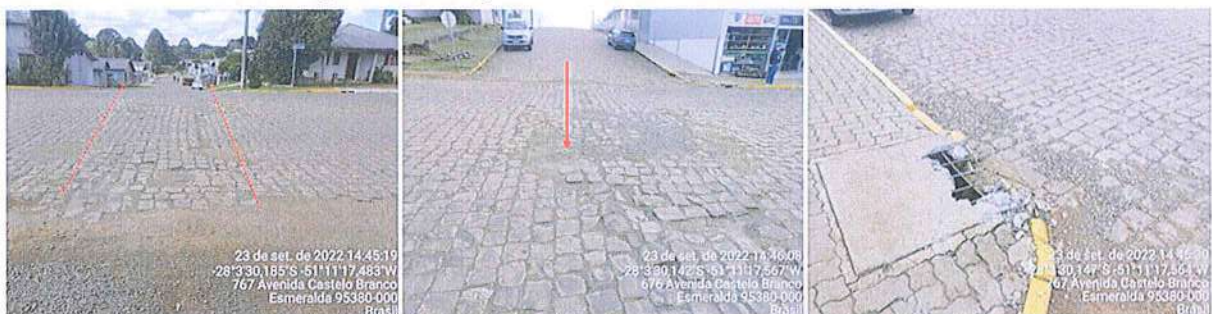
Figura 9: Localização do Ponto 1 na Avenida Castelo Branco.

A Prefeitura de Esmeralda solicitou que a Agesan-RS verificasse as condições da Avenida Castelo Branco, no qual as obras da rede de distribuição já foram concluídas. Na figura, 8 está a localização geográfica dos pontos fiscalizados. A equipe de fiscalização constatou que a repavimentação não está de acordo com as condições originais do pavimento. Na figura 9, estão os registros fotográficos referentes ao Ponto 1, sendo possível verificar que há uma deformidade no pavimento da via no local em que foi realizada a substituição da rede. Na figura 10, pode-se observar que a reconstituição do pavimento não está adequada, bem como está ocorrendo a formação de um buraco na via.

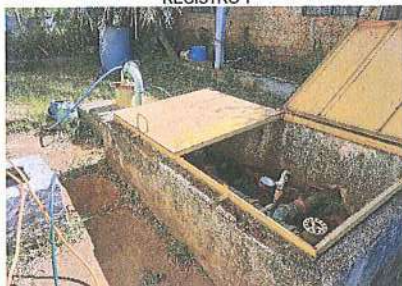
REGISTRO 1

NC	CÓDIGO DA NC	UNIDADE	ESM-04
1	1.1	CONSTATAÇÃO	A captação estava sem placa de identificação.
GRUPO	PRAZO	NÃO CONFORMIDADE	Inexistência de placa de identificação na área de captação.
2	365 dias	OBSERVAÇÃO	-

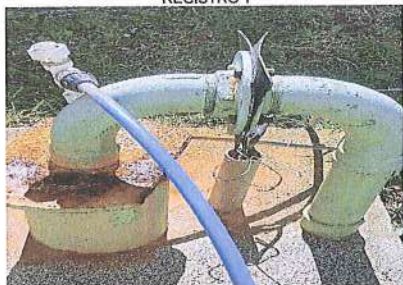
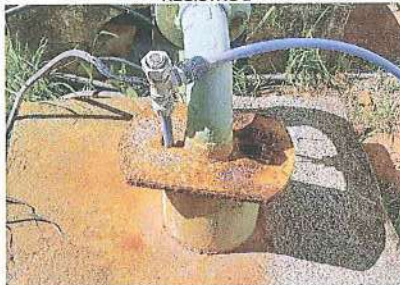
NC	CÓDIGO DA NC	UNIDADE	ESM-04
2	1.9	CONSTATAÇÃO	As aberburas na estrutura do poço estavam sem as tampas.
GRUPO	PRAZO	NÃO CONFORMIDADE	Falta de conservação e manutenção preventiva da unidade.
2	180 dias	OBSERVAÇÃO	-

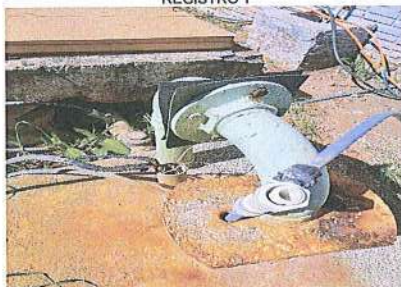
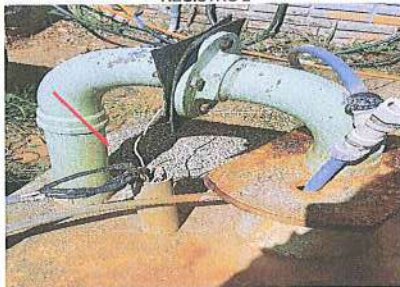
NC	CÓDIGO DA NC	UNIDADE	ESM-04
3	1.11	CONSTATAÇÃO	A fiação da bomba do poço estava exposta.
GRUPO	PRAZO	NÃO CONFORMIDADE	Não proporcionar a segurança das edificações e dos operadores.
2	365 dias	OBSERVAÇÃO	-

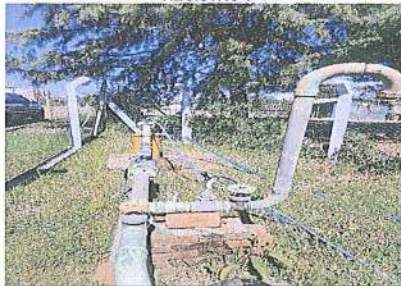
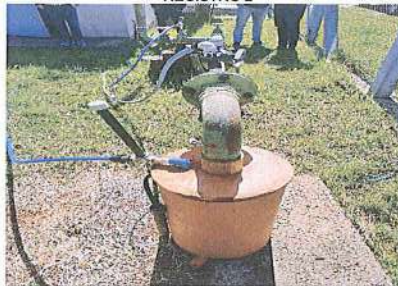
NC	CÓDIGO DA NC	UNIDADE	ESM-04A
4	1.2	CONSTATAÇÃO	A captação estava sem placa de identificação.
GRUPO	PRAZO	NÃO CONFORMIDADE	Inexistência de placa de identificação na área de captação.
2	365 dias	OBSERVAÇÃO	-

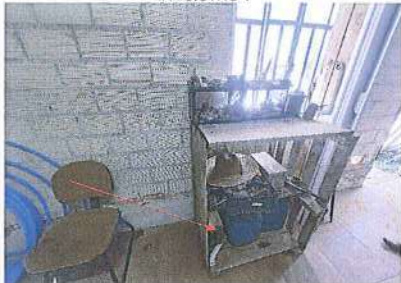
REGISTRO 1

NC	CÓDIGO DA NC	UNIDADE	R1
5	6.2	CONSTATAÇÃO	Os recipientes com produtos químicos e de materiais para descarte devem ser identificados.
GRUPO	PRAZO	NÃO CONFORMIDADE	Armazenamento adequado de produtos químicos.
2	365 dias	OBSERVAÇÃO	-

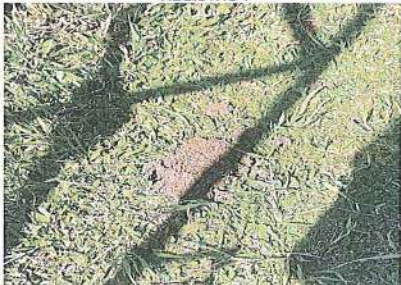
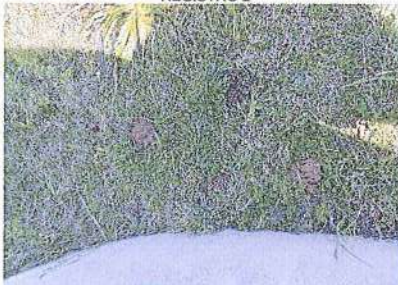
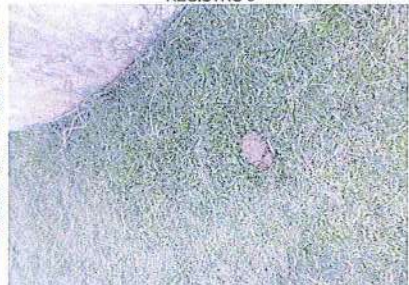
NC	CÓDIGO DA NC	UNIDADE	R1
6	6.12	CONSTATAÇÃO	Indício da presença de animais no local.
GRUPO	PRAZO	NÃO CONFORMIDADE	Presença ou indício de presença de animais nas instalações da ETA.
2	90 dias	OBSERVAÇÃO	-

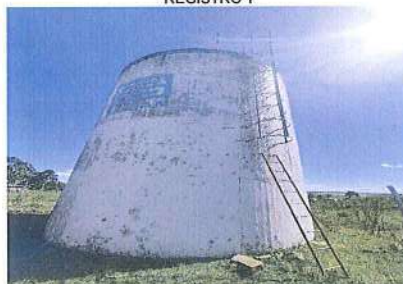
REGISTRO 1

NC	CÓDIGO DA NC	UNIDADE	R1
7	2.4	CONSTATAÇÃO	O reservatório não possuía nenhum tipo de identificação.
GRUPO	PRAZO	NÃO CONFORMIDADE	Inexistência de placa de identificação do reservatório.
2	365 dias	OBSERVAÇÃO	-

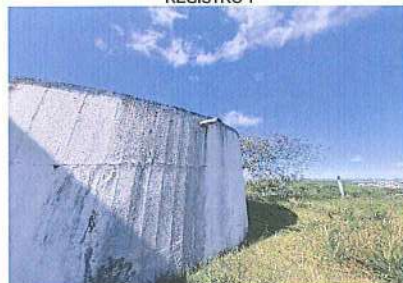
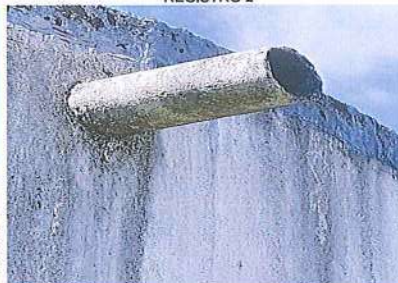
NC	CÓDIGO DA NC	UNIDADE	R2
8	2.8	CONSTATAÇÃO	Ausência de tela na tubulação de reservatório, podendo causar a proliferação de inseto vetores.
GRUPO	PRAZO	NÃO CONFORMIDADE	Ausência de tubulação de ventilação protegidas com tela e com cobertura que impeça a entrada de água de chuva e limite a entrada de poeira.
2	90 dias	OBSERVAÇÃO	-

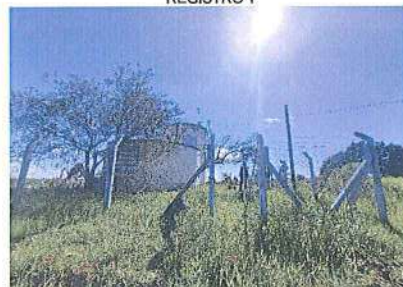
REGISTRO 1

NC	CÓDIGO DA NC	UNIDADE	R1
9	6.2	CONSTATAÇÃO	O portão não estava fechado com cadeado.
GRUPO	PRAZO	NÃO CONFORMIDADE	Não isolar a área dando condição ao acesso de pessoas não-autorizadas e sem garantir bom estado de limpeza do local.
2	365 dias	OBSERVAÇÃO	-

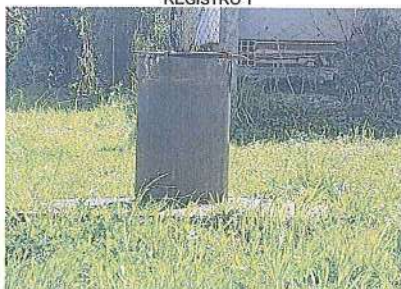
REGISTRO 1

NC	CÓDIGO DA NC	UNIDADE	ESM 07
10	6.12	CONSTATAÇÃO	Os poços improdutivos devem ser tamponados para evitar a ocorrência de acidentes e também que se tornem vetores de contaminação dos mananciais subterrâneos.
GRUPO	PRAZO	NÃO CONFORMIDADE	Os poços improdutivos e/ou abandonados devem ser desinfectados e tamponados de forma segura, segundo a NBR 12.244/2006.
2	365 dias	OBSERVAÇÃO	-

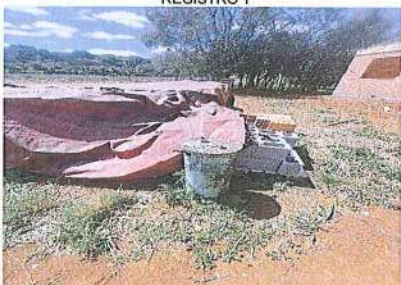
REGISTRO 1

NC	CÓDIGO DA NC	UNIDADE	ESM 07
11	6.12	CONSTATAÇÃO	Os poços improdutivos devem ser tamponados para evitar a ocorrência de acidentes e também que se tornem vetores de contaminação dos mananciais subterrâneos.
GRUPO	PRAZO	NÃO CONFORMIDADE	Os poços improdutivos e/ou abandonados devem ser desinfectados e tamponados de forma segura, segundo a NBR 12.244/2006.
2	365 dias	OBSERVAÇÃO	-

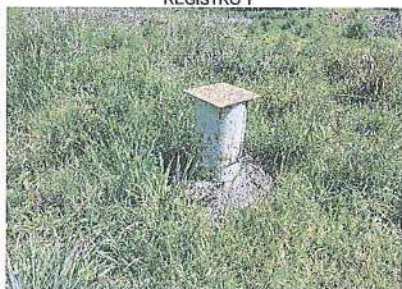
REGISTRO 1

NC	CÓDIGO DA NC	UNIDADE	ESM 07
12	6.12	CONSTATAÇÃO	Os poços improdutivos devem ser tamponados para evitar a ocorrência de acidentes e também que se tornem vetores de contaminação dos mananciais subterrâneos.
GRUPO	PRAZO	NÃO CONFORMIDADE	Os poços improdutivos e/ou abandonados devem ser desinfectados e tamponados de forma segura, segundo a NBR 12.244/2006.
2	365 dias	OBSERVAÇÃO	-

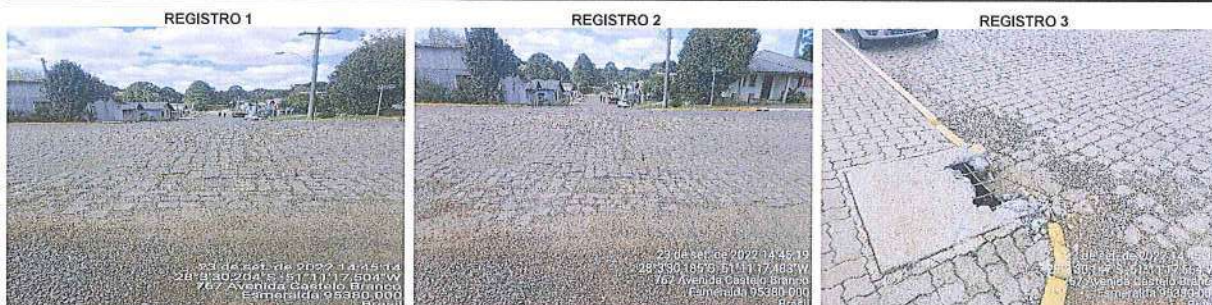
NC	CÓDIGO DA NC	UNIDADE	Rede de distribuição de água de Esmeralda
20	-	CONSTATAÇÃO	Na Avenida Castelo Branco foi constatado que as obras de repavimentação não estão de acordo com as condições originais do pavimento (28°3'30.185 S 51°11'17.483' W).
GRUPO	PRAZO	NÃO CONFORMIDADE	Pavimentação inadequada após obra na rede de distribuição de água.
2	90 dias	OBSERVAÇÃO

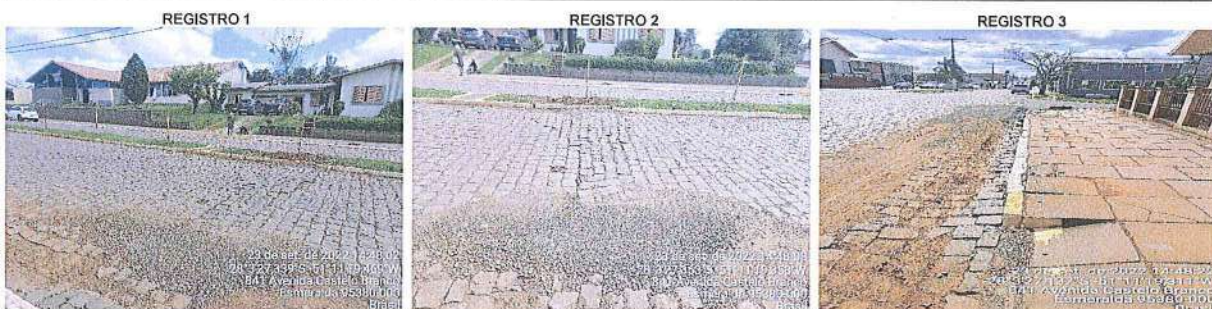
NC	CÓDIGO DA NC	UNIDADE	Rede de distribuição de água de Esmeralda
21	-	CONSTATAÇÃO	Na Avenida Castelo Branco foi constatado que as obras de repavimentação não estão de acordo com as condições originais do pavimento .
GRUPO	PRAZO	NÃO CONFORMIDADE	Pavimentação inadequada após obra na rede de distribuição de água.
2	90 dias	OBSERVAÇÃO

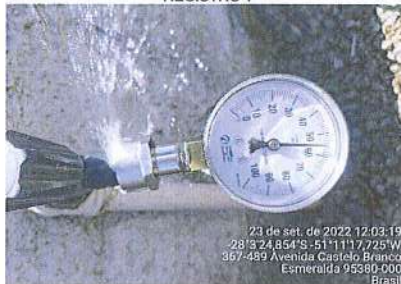
REGISTRO 1

NC	CÓDIGO DA NC	UNIDADE	Rede de Distribuição de Água
22	-	CONSTATAÇÃO	Pressão da rede de distribuição excedeu o valor especificado de 50 mca (56 mca), rua Alfredo José dos Santos, n. 356
GRUPO	PRAZO	NÃO CONFORMIDADE	Pressão na rede de distribuição excedeu valor máximo.
2	180 dias	OBSERVAÇÃO

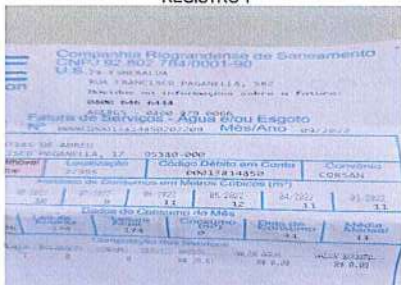
REGISTRO 1

NC	CÓDIGO DA NC	UNIDADE	Comercial
23	7.20	CONSTATAÇÃO	Afatura de água deve conter as informações da Agesan-RS.
GRUPO	PRAZO	NÃO CONFORMIDADE	Não apresentar as informações do órgão fiscalizador na fatura de água.
2	180 dias	OBSERVAÇÃO	-
