REGULAÇÃO RELATÓRIO TÉCNICO DE FISCALIZAÇÃO N. 253/2022 – RTF

Fiscalização no Sistema de Abastecimento de Água de Bagé/RS.

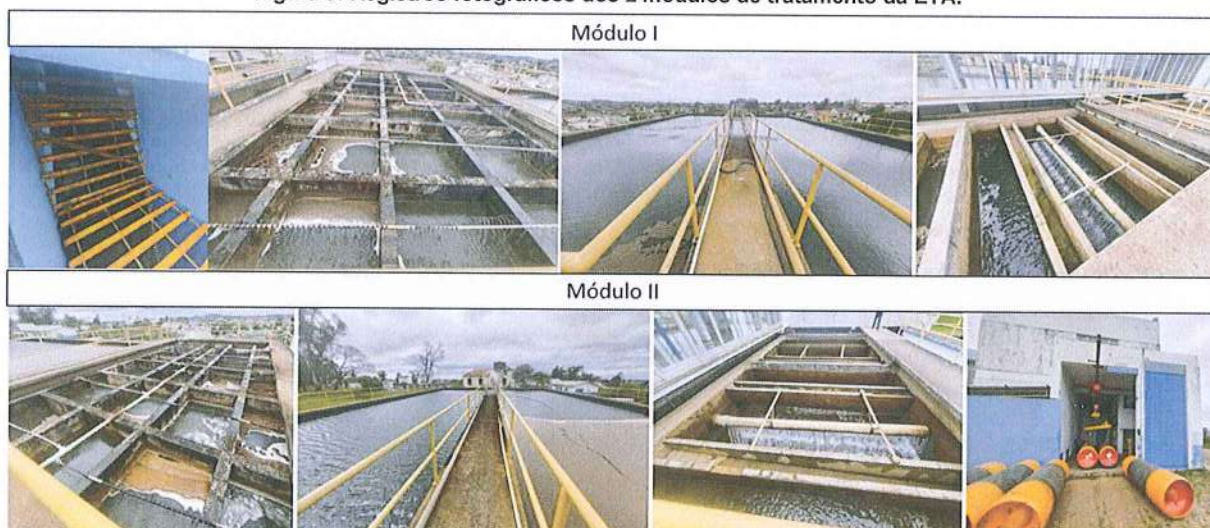
Figura 3: Registros fotográficos dos 2 módulos de tratamento da ETA.

A ETA está em processo de manutenção, sendo que está sendo realizada a troca do leito filtrante de alguns dos filtros. O filtro 2 da ETA está desativado e o filtro 6 está com problema no funcionamento.

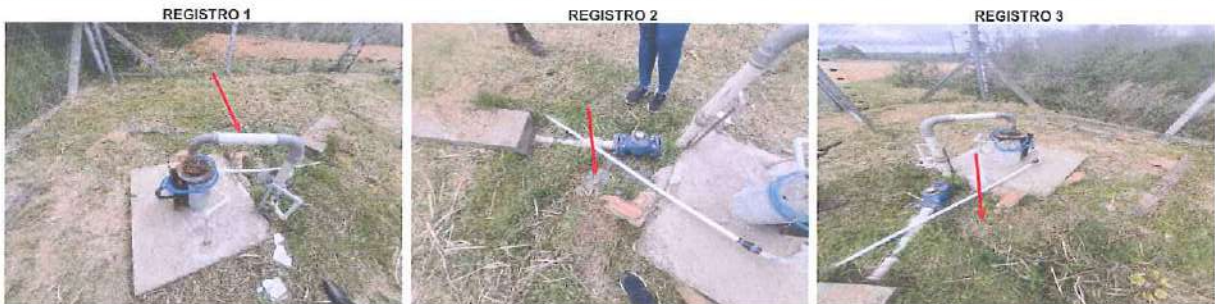
NC	CÓDIGO DA NC	UNIDADE	Poço São Domingos
31	1.9	CONSTATAÇÃO	Verificou-se a presença de água acumulada no local, indicando a existência de vazamento.
GRUPO	PRAZO	NÃO CONFORMIDADE	Perda de água e/ou não executar redução de perdas.
2	365 dias	OBSERVAÇÃO	-

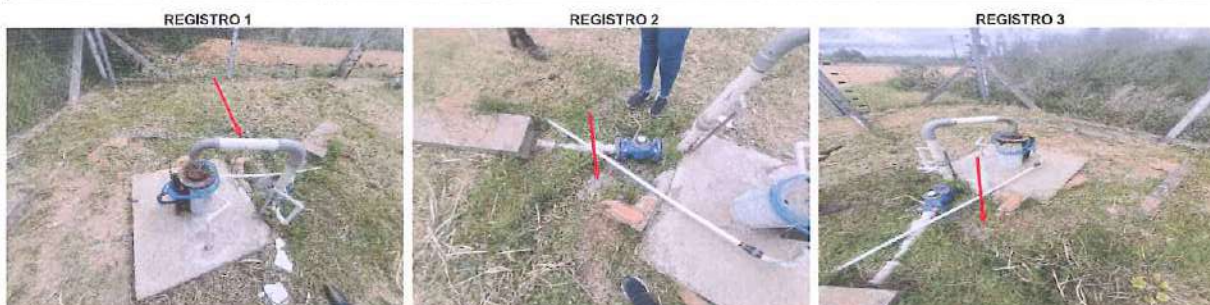
NC	CÓDIGO DA NC	UNIDADE	Poço São Domingos
34	1.9	CONSTATAÇÃO	Verificou-se a presença de água acumulada no local, indicando a existência de vazamento.
GRUPO	PRAZO	NÃO CONFORMIDADE	Perda de água e/ou não executar redução de perdas.
2	365 dias	OBSERVAÇÃO	-

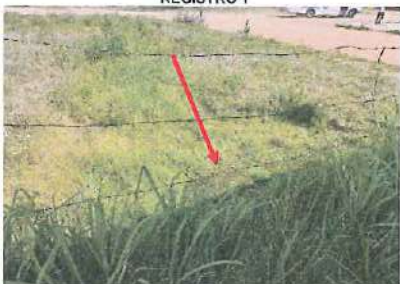
REGISTRO 1

NC	CÓDIGO DA NC	UNIDADE	Poço Castro Alves
41	1.9	CONSTATAÇÃO	Verificou-se a presença de água acumulada no local, indicando a existência de vazamento.
GRUPO	PRAZO	NÃO CONFORMIDADE	Perda de água e/ou não executar redução de perdas.
2	365 dias	OBSERVAÇÃO	-

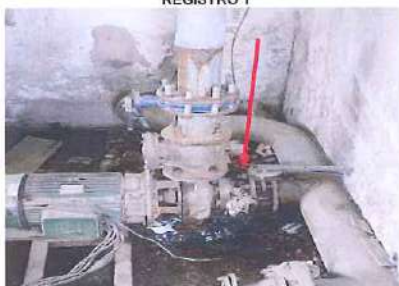
REGISTRO 1

NC	CÓDIGO DA NC	UNIDADE	EBA Morro Belém (apoiado)
49	2.4	CONSTATAÇÃO	Presença de vazamento na junta de ligação da EBA.
GRUPO	PRAZO	NÃO CONFORMIDADE	Perda de água e/ou não executar redução de perdas.
2	365 dias	OBSERVAÇÃO	-

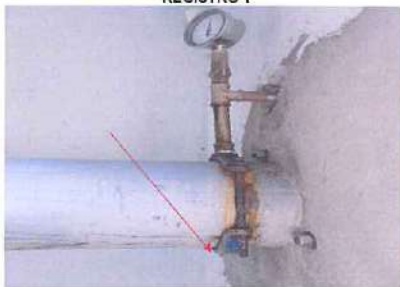
REGISTRO 1

NC	CÓDIGO DA NC	UNIDADE	EBA Laranjeiras
52	2.4	CONSTATAÇÃO	Presença de vazamento na junta de ligação da EBA.
GRUPO	PRAZO	NÃO CONFORMIDADE	Perda de água e/ou não executar redução de perdas.
2	365 dias	OBSERVAÇÃO	-

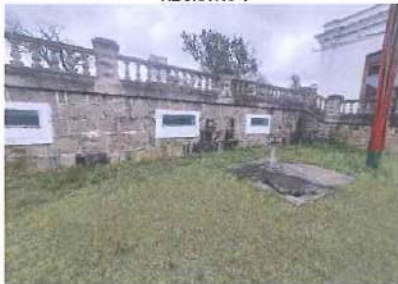
REGISTRO 1

NC	CÓDIGO DA NC	UNIDADE	R3 - ETA
73	6.12	CONSTATAÇÃO	Verificou-se a ocorrência de infiltração de água no reservatório.
GRUPO	PRAZO	NÃO CONFORMIDADE	Falta de conservação e manutenção da unidade preventiva.
2	365 dias	OBSERVAÇÃO	-

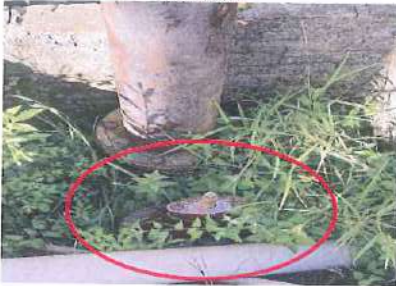
REGISTRO 1

NC	CÓDIGO DA NC	UNIDADE	R7 - Laranjeiras (apoiado)
88	6.5	CONSTATAÇÃO	Vazamento no registro do reservatório.
GRUPO	PRAZO	NÃO CONFORMIDADE	Perda de água e/ou não executar redução de perdas.
2	365 dias	OBSERVAÇÃO	-

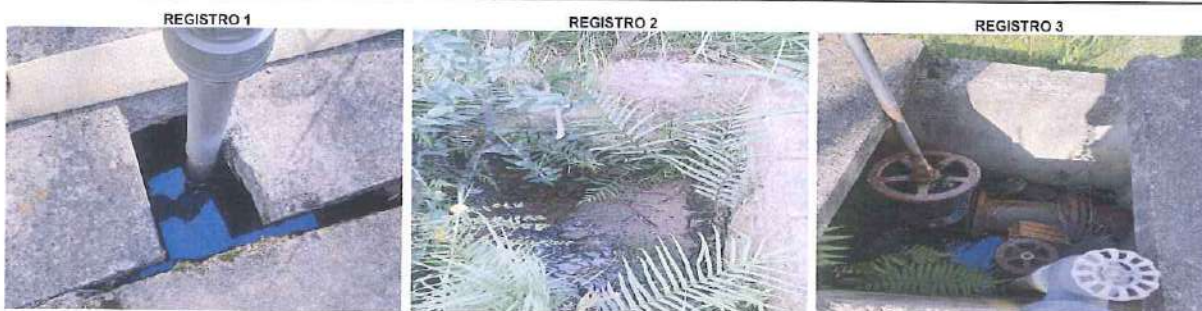
NC	CÓDIGO DA NC	UNIDADE	R8 - São João (apoiado)
94	6.1	CONSTATAÇÃO	Água acumulada nas estruturas do reservatório.
GRUPO	PRAZO	NÃO CONFORMIDADE	Drenagem da estrutura inadequada.
2	365 dias	OBSERVAÇÃO	-

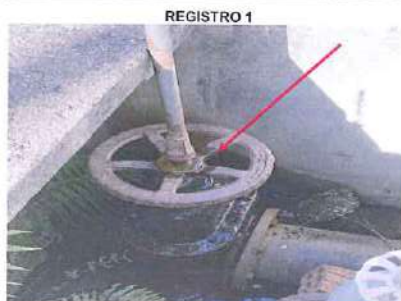
NC	CÓDIGO DA NC	UNIDADE	R8 - São João (apoiado)
95	6.5	CONSTATAÇÃO	Vazamento no registro do reservatório.
GRUPO	PRAZO	NÃO CONFORMIDADE	Perda de água e/ou não executar redução de perdas.
2	365 dias	OBSERVAÇÃO	-

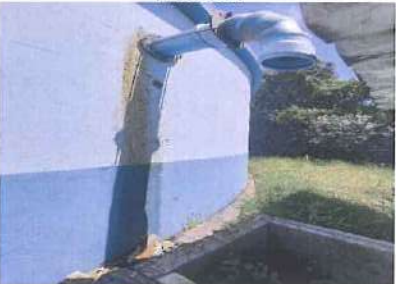
REGISTRO 1

NC	CÓDIGO DA NC	UNIDADE	R10 - Vila Militar
105	6.3	CONSTATAÇÃO	Vazamento no extravasor do reservatório.
GRUPO	PRAZO	NÃO CONFORMIDADE	Perda de água e/ou não executar redução de perdas.
2	365 dias	OBSERVAÇÃO	-

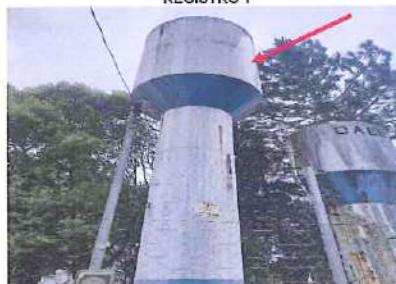
REGISTRO 1

NC	CÓDIGO DA NC	UNIDADE	R16 - São Domingos
132	6.3	CONSTATAÇÃO	Vazamento na lateral do reservatório.
GRUPO	PRAZO	NÃO CONFORMIDADE	Perda de água e/ou não executar redução de perdas.
2	365 dias	OBSERVAÇÃO	-

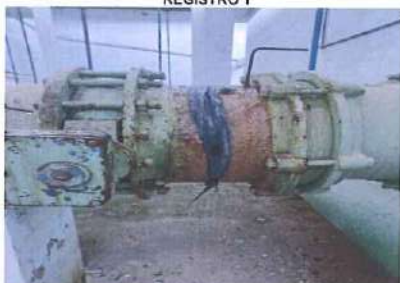
REGISTRO 1

NC	CÓDIGO DA NC	UNIDADE	ETA
149	3.4	CONSTATAÇÃO	Vazamento de canalizações presentes nas estruturas da ETA.
GRUPO	PRAZO	NÃO CONFORMIDADE	Perda de água e/ou não executar redução de perdas na lavagem dos filtros.
2	365 dias	OBSERVAÇÃO	-

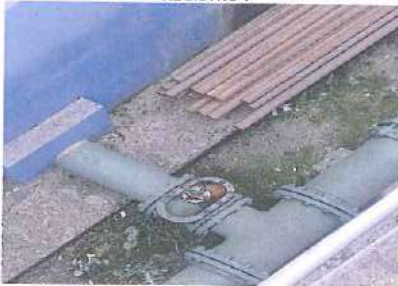
REGISTRO 1

NC	CÓDIGO DA NC	UNIDADE	ETA
151	3.4	CONSTATAÇÃO	Vazamento de alguns dos registros localizados entre os blocos hidráulicos da ETA.
GRUPO	PRAZO	NÃO CONFORMIDADE	Perda de água e/ou não executar redução de perdas na lavagem dos filtros.
2	365 dias	OBSERVAÇÃO	-

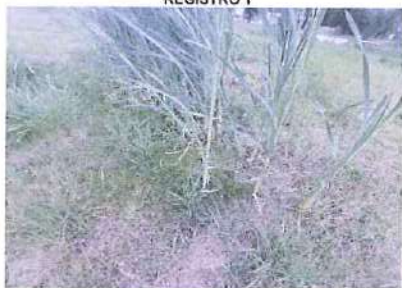
REGISTRO 1

NC	CÓDIGO DA NC	UNIDADE	ETA
163	3.6	CONSTATAÇÃO	Água acumulada e vegetação indicando possível vazamento de água na adutora que encaminha água até o reservatório de lavagem de filtros.
GRUPO	PRAZO	NÃO CONFORMIDADE	Perda de água e/ou não executar redução de perdas na lavagem dos filtros.
2	365 dias	OBSERVAÇÃO	-

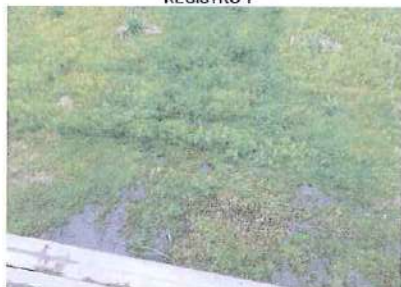
REGISTRO 1

NC	CÓDIGO DA NC	UNIDADE	ETE Central
165	5.17	CONSTATAÇÃO	Vazamento de esgoto no bloco hidráulico da ETE.
GRUPO	PRAZO	NÃO CONFORMIDADE	Falta de conservação e manutenção preventiva de unidade.
2	365 dias	OBSERVAÇÃO	-
