REGULAÇÃO - RELATÓRIO TÉCNICO DE VISTORIA N. 281/2022 – RTV

**Vistoria de reconhecimento
nos Sistema de Abastecimento
de Água e Sistema de
Esgotamento Sanitário de
Santiago/RS.**

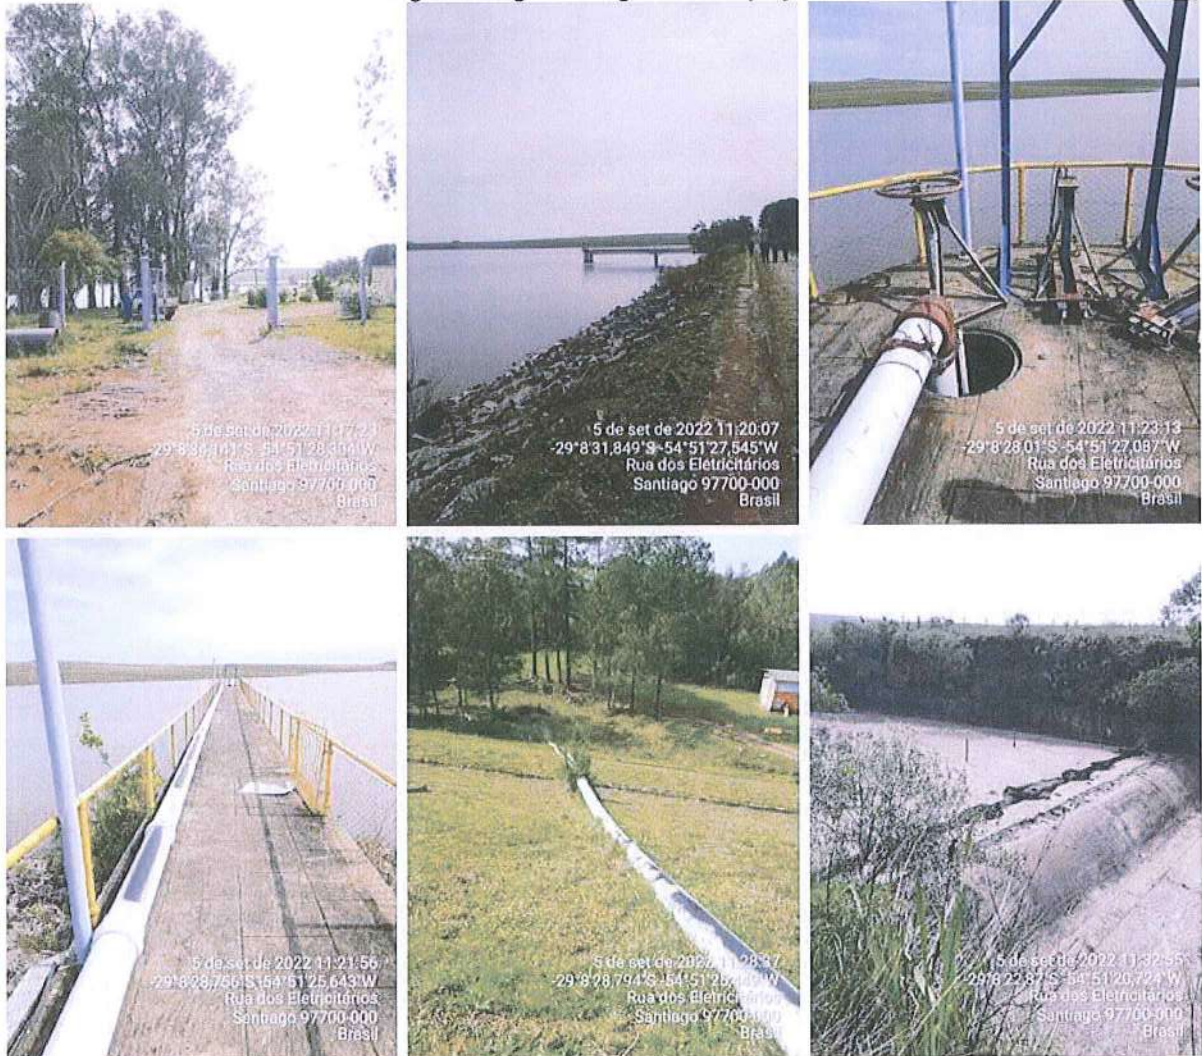
Figura 5: Registro fotográfico da captação

A tomada de água bruta ocorre através de uma torre de concreto armado e é interligada à elevatória de água bruta por tubulação de 350 mm de ferro fundido. A figura 5 apresenta o registro fotográfico da captação.

Algumas recomendações são sugeridas pela Agesan-RS, para contribuir com o nível excelência de qualidade, tais como: seguir as orientações das portarias sanitárias, manter o controle de análises físico-químicas e biológicas da água do manancial, manter as áreas de captação do manancial cercadas e identificadas e manter o local isento da criação de animais (fezes e animais mortos).

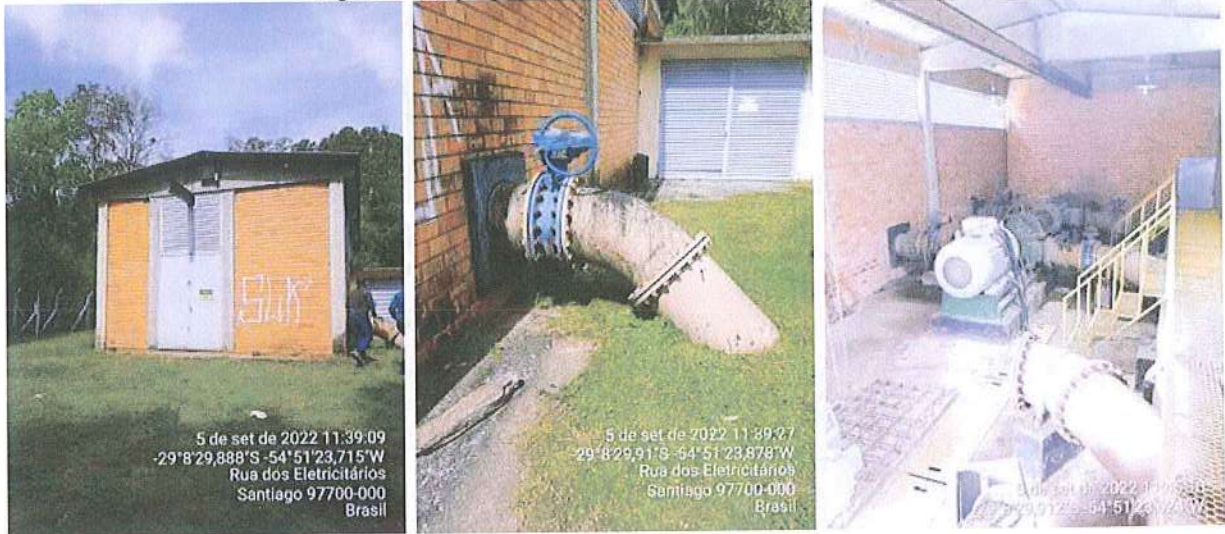
Figura 6: Registro fotográfico da elevatória de água bruta

Junto à barragem, está localizada a elevatória de água bruta, a qual é responsável pelo recalque de 180 L.s⁻¹ até a ETA. A unidade dispõe de dois grupos motobombas (GMB) com operação alternada entre elas, ocorrendo com variação a cada 30 dias. A adutora de água bruta tem extensão total de 4.956 m, divididos em três trechos: 1.980 m de tubulação de ferro fundido com diâmetro nominal (DN) 500, 1.520 m de tubulação de ferro fundido com DN 350 e 1.456 m de tubulação de concreto armado com DN 350. Destaca-se que, ao lado da elevatória em operação, há uma outra, a qual está desativada. A figura 6 e a figura 7 apresentam os registros fotográficos das elevatórias de água bruta em operação e da desativada, respectivamente.

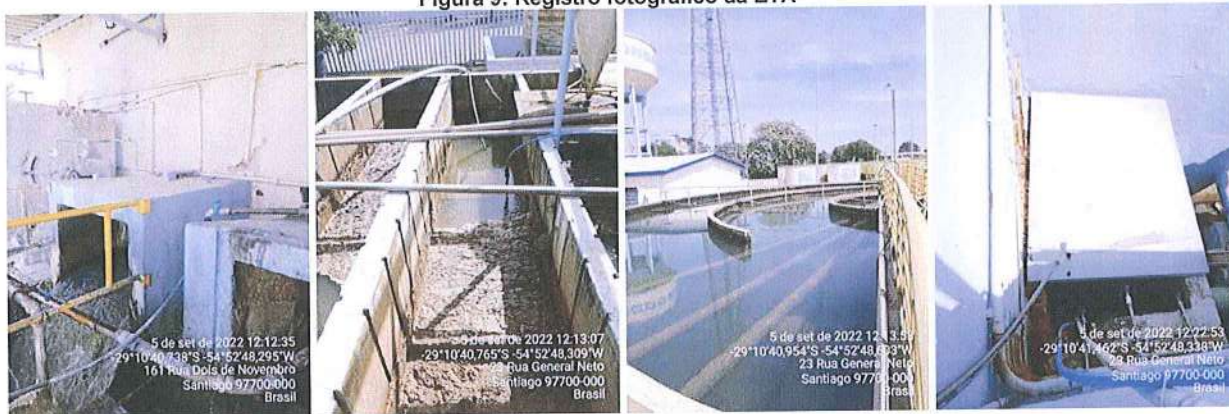
Figura 9: Registro fotográfico da ETA

A vazão de projeto da ETA é $80 \text{ L}\cdot\text{s}^{-1}$, porém a mesma está operando com vazão de $180 \text{ L}\cdot\text{s}^{-1}$, sendo de ciclo completo (convencional), com geometria circular, contemplando os processos de mistura rápida, floculação, decantação, filtração, desinfecção e fluoretação. A água produzida na ETA é encaminhada para os reservatórios de distribuição. A figura 9 apresenta o registro fotográfico da ETA.

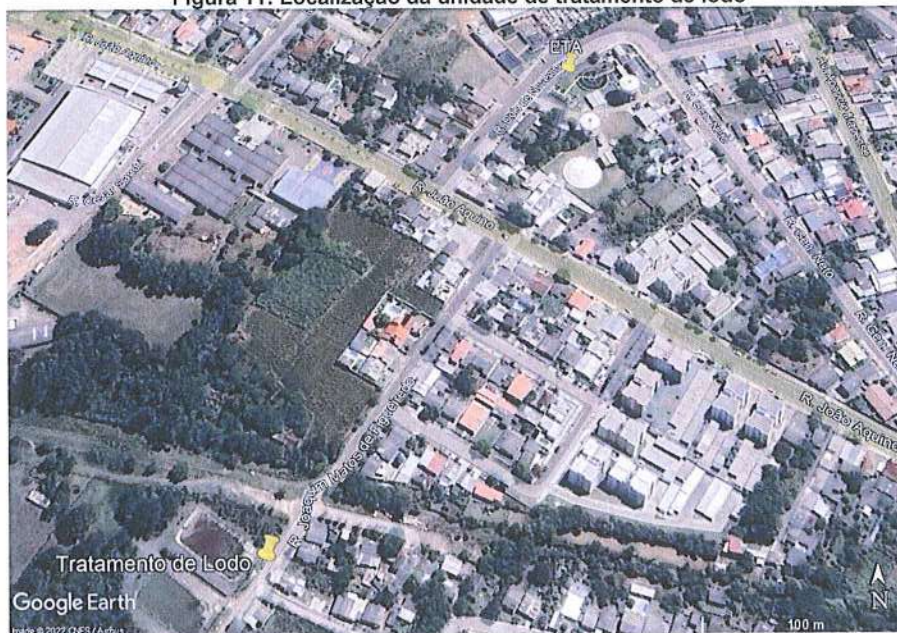
Figura 11: Localização da unidade de tratamento de lodo

Na chegada, há um medidor de vazão ultrassônico junto à calha Parshall para aferição da vazão afluente. Esta ainda é composta por sistema de pré-alcalinização para correção de pH e de um ressalto hidráulico, onde é feita a coagulação. Destaca-se que estão sendo realizadas obras de readequação na chegada da água bruta. Em seguida, os processos de floculação e decantação ocorrem em série com a utilização de floculador hidráulico de fluxo horizontal e de um decantador circular de fluxo tangencial, a fim de promover a formação e a retenção de flocos, respectivamente. A filtração é realizada em três filtros rápidos de fluxo descendente com camadas filtrantes de areia e cascalho. A cloração ocorre com a dosagem de cloro gasoso em câmara de contato. A ETA não possui sistema de tratamento do lodo, o qual está em fase de construção, este irá contemplar o tratamento do lodo do decantador e da água de lavagem dos filtros (figura 10). A figura 11 apresenta a localização espacial da unidade de tratamento de lodo que está em obras.

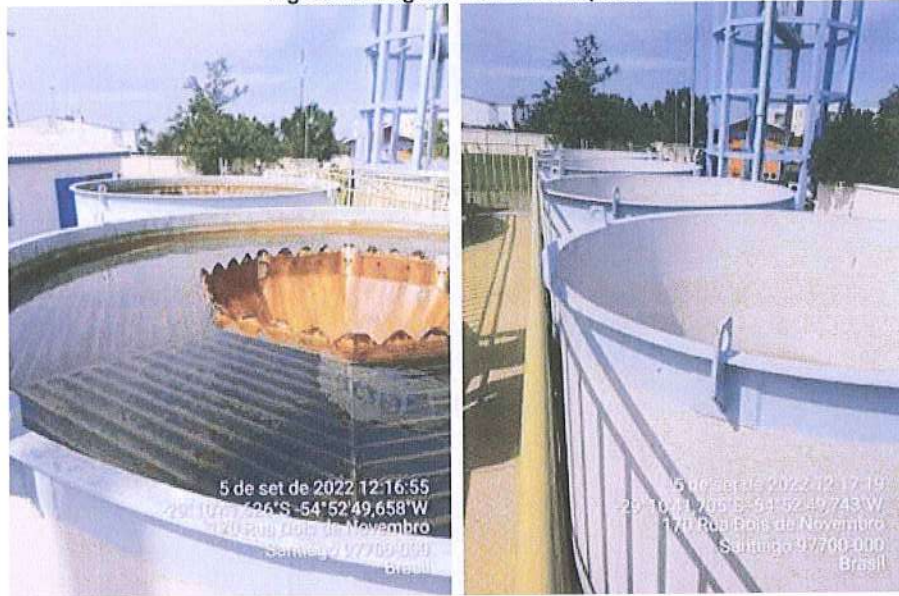
Figura 12: Registro da ETA compacta

Junto ao bloco hidráulico de 80 L.s^{-1} , situa-se as instalações de uma ETA compacta com capacidade de tratamento de 60 L.s^{-1} . A unidade fica ociosa a maior parte do tempo, sendo acionada nos períodos de maior consumo no verão ou em situações emergenciais. O sistema de tratamento dispõe de 4 decantadores de alta taxa e 8 filtros de dupla camada de material filtrante. A figura 12 apresenta o registro fotográfico da unidade.

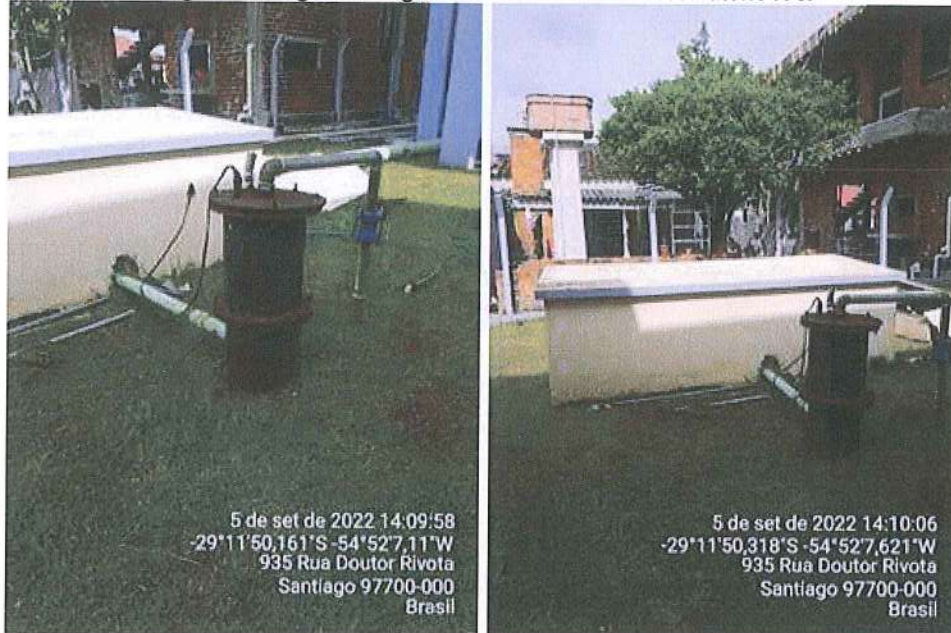
Figura 16: Registro fotográfico da elevatória do reservatório R-5.

Junto ao reservatório R-5, no bairro Jardim das Palmeiras, está instalada uma elevatória responsável pelo abastecimento do reservatório, sendo que a sucção da bomba é realizada a partir da rede de distribuição. O registro fotográfico desse bombeamento está retratado na figura 16.

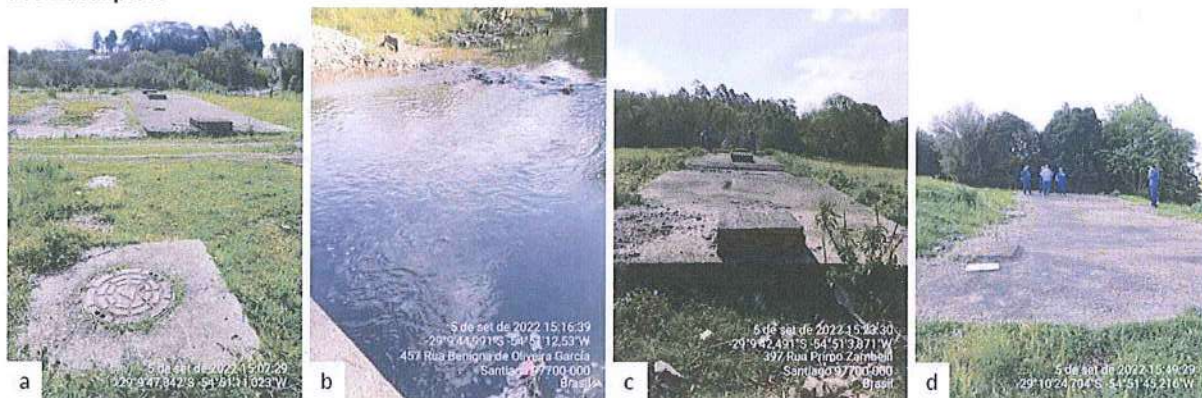
Figura 21: Registro fotográfico dos TSC de Santiago: a) TSC Ana Bonato 1; b) Vista do corpo receptor à jusante ao ponto de lançamento do efluente com indícios da presença de matéria orgânica no local; c) TSC Ana Bonato 2; TSC Jardim dos Eucaliptos.

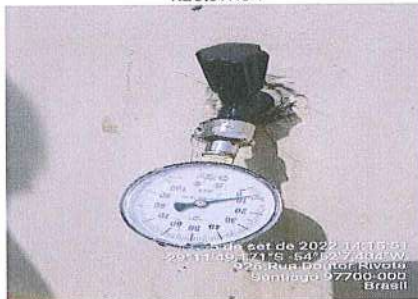
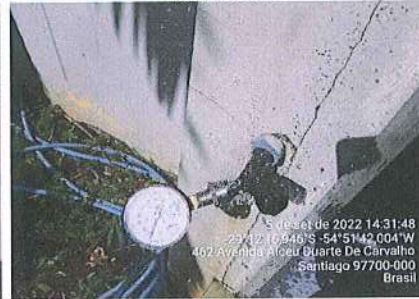
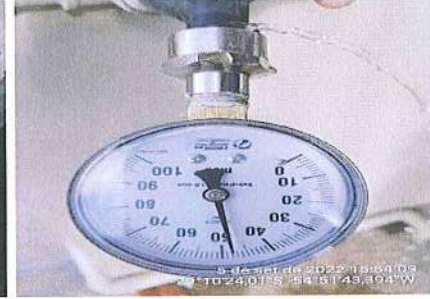
No dia da vistoria foram avaliadas as pressões na rede de distribuição de água, compreendendo uma uniformidade em toda área urbana de Santiago, às quais, estão apresentados na tabela 2. As pressões de projeto, determinadas pela ABNT NBR 12.218:2017, são definidas como pressão estática e pressão dinâmica da rede. De acordo com a norma, a pressão estática (durante a noite onde o consumo é mínimo) não pode ultrapassar 40 mca, porém para situação de municípios com geografia acidentada admite-se 50 mca (adotado pela Agesan-RS). Já, a pressão dinâmica é definida como no mínimo 10 mca, segundo essa normativa, a Agesan-RS de forma prática para suas avaliações de pressão, nas quais somente são realizadas durante o dia, adota neste momento, a faixa de 10 mca a 50 mca, como pressões adequadas para serem entregues aos consumidores.

RM	CÓDIGO	UNIDADE	REDE DE DISTRIBUIÇÃO
2		RECOMENDAÇÃO	AS PRESSÕES NA REDE PRECISAM ESTAR ENTRE 10 E 50 MCA
GRUPO	PRAZO	MELHORIA	
		OBSERVAÇÃO

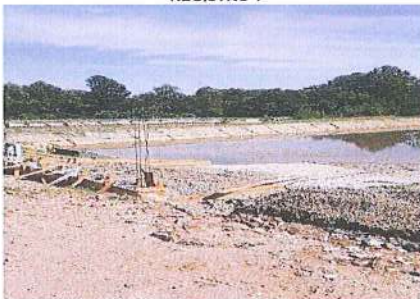
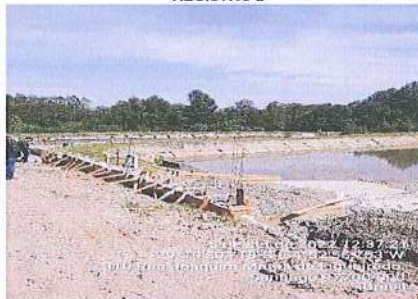
RM	CÓDIGO	UNIDADE	ETA
17		RECOMENDAÇÃO	A ETA DEVE FAZER O TRATAMENTO DO LODO ADEQUADAMENTE
GRUPO	PRAZO	MELHORIA	
		OBSERVAÇÃO	A unidade de tratamento de lodo está em construção
