RELATÓRIO TÉCNICO DE VISTORIA N. 387/2022 – RTV

**Vistoria de reconhecimento
nos Sistemas de
Abastecimento de Água e
Esgotamento Sanitário de Vera
Cruz/RS.**

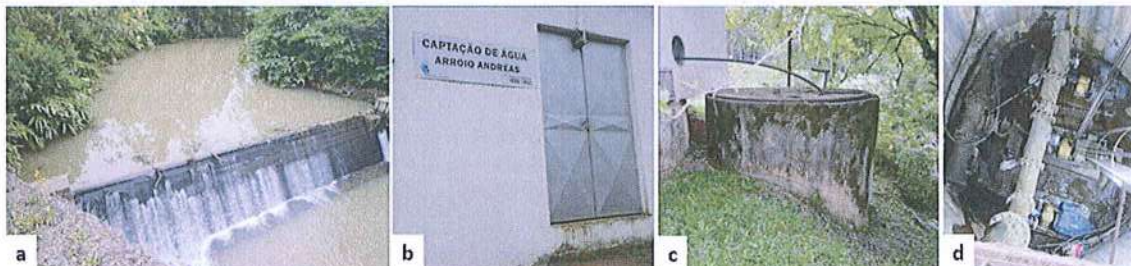
Na vistoria, a equipe de fiscalização visitou a captação Arroio Andréas. Na figura 6, é possível visualizar o barramento presente no local. A captação é feita por bombeamento, sendo que a elevatória fica localizada próxima ao barramento. Nesta, estão instaladas três bombas, sendo que uma delas funciona como reserva. A água é captada por meio de bombas submersas, as quais captam o volume presente em um poço de sucção construído em uma das margens do arroio. A vazão de operação destas é de $98 \text{ L}\cdot\text{s}^{-1}$, sendo que atuam por um período de $14\text{h}\cdot\text{dia}^{-1}$, de acordo com documento disponibilizado pela SEMAE. Há também uma bomba que é responsável pela drenagem da casa de bombas. Além disso, caso a drenagem realizada por bombeamento apresente algum problema na operação, existe, no local, um sistema com acionamento por boia, o qual realiza o controle do nível da água dentro da casa de bombas.

Figura 6: Captação Arroio Andréas: a) Barramento; b) Casa de Bombas; c) Poço de Sucção; d) Conjuntos motobomba

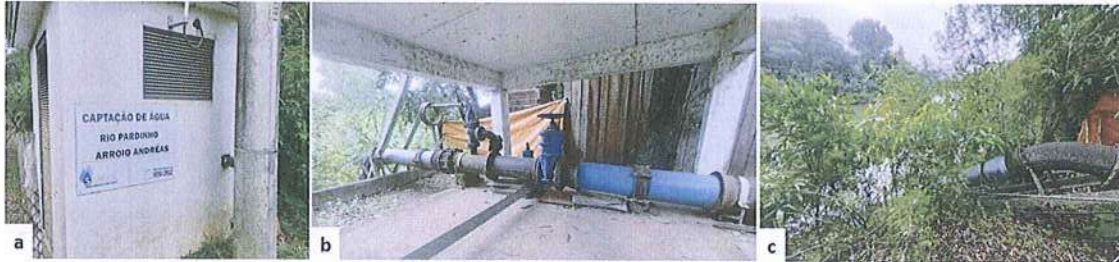
A captação de água Rio Pardinho é realizada a fio d'água diretamente no corpo hídrico. A água é captada por meio de uma bomba submersa, como pode ser observado na figura 7. Esta fica localizada dentro de uma propriedade particular. A vazão captada é de $70 \text{ L}\cdot\text{s}^{-1}$, de acordo com documento disponibilizado pela SEMAE.

Figura 7: Captação Rio Pardinho: a) Identificação da captação; b) Registro de manobra; c) Ponto de captação onde está instalada a bomba submersa

Algumas recomendações são sugeridas pela Agesan-RS, para contribuir com o nível excelência de qualidade, tais como: seguir as orientações das portarias sanitárias, manter o controle de análises físico-químicas e biológicas da água do manancial, manter as áreas de captação do manancial cercadas e identificadas e manter o local isento da criação de animais (fezes e animais mortos).

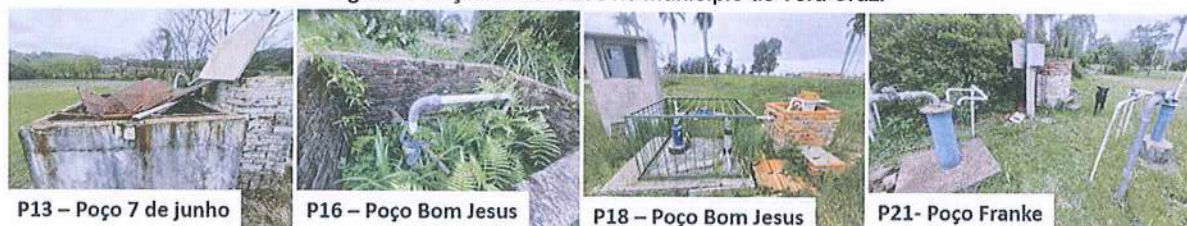
A equipe de fiscalização vistoriou as estruturas de alguns dos poços do município de Vera Cruz. Na figura 9, é possível observar as estruturas dos poços que foram vistoriados.

Figura 9: Poços vistoriados no município de Vera Cruz.

Algumas recomendações são sugeridas pela Agesan-RS, para contribuir com o nível excelência de qualidade, tais como: seguir as orientações das portarias sanitárias, manter o controle de análises físico-químicas e biológicas da água do manancial, manter as áreas de captação do manancial cercadas e identificadas e manter o local isento da criação de animais (fezes e animais mortos).

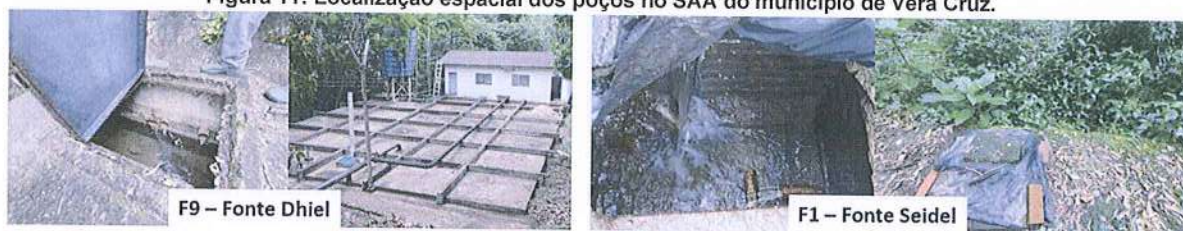
Na figura 11, é possível visualizar 2 fontes que estão em operação no município de Vera Cruz. Observa-se que a água é coletada por meio de tubulações perfuradas. Em seguida, é encaminhada até um reservatório, para que fique armazenada e garanta disponibilidade hídrica para a população.

Figura 11: Localização espacial dos poços no SAA do município de Vera Cruz.

Algumas recomendações são sugeridas pela Agesan-RS, para contribuir com o nível excelência de qualidade, tais como: seguir as orientações das portarias sanitárias, manter o controle de análises físico-químicas e biológicas da água do manancial, manter as áreas de captação do manancial cercadas e identificadas e manter o local isento da criação de animais (fezes e animais mortos).

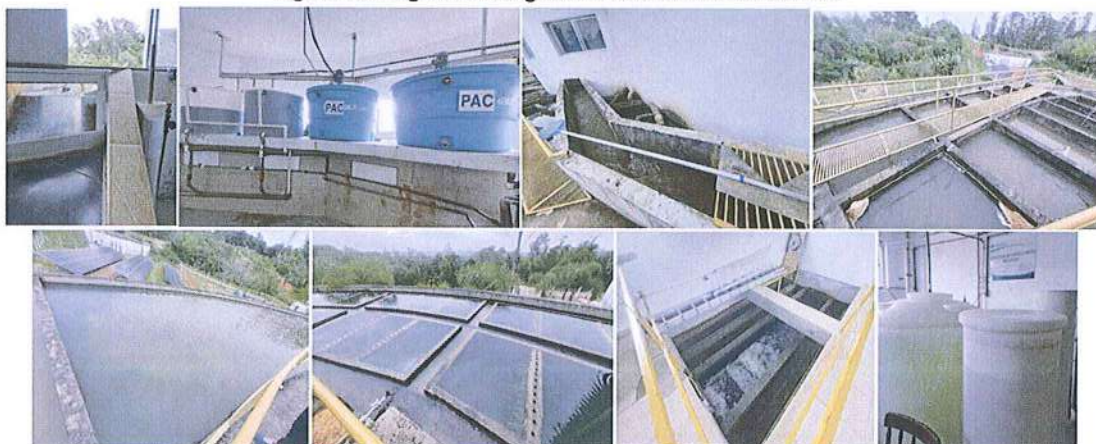
Na figura 13, é possível visualizar as estruturas da ETA. A água tratada é encaminhada para os reservatórios presentes no parque da ETA. O lodo e o efluente da ETA estão sendo encaminhados ao corpo receptor sem receber o devido tratamento.

Figura 13: Registros fotográficos das estruturas da ETA.

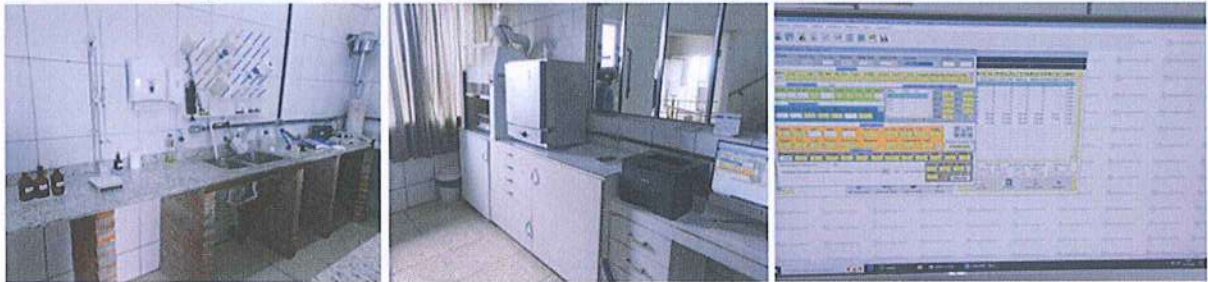
A ETA conta com um laboratório para as análises básicas de monitoramento. Os parâmetros analisados são: turbidez, pH, cor, cloro livre residual, coliformes totais, entre outros (figura 14). As análises dos parâmetros da ETA são realizadas diariamente. As análises microbiológicas são realizadas duas vezes por semana. As análises semestrais são realizadas pela empresa terceiriza "Terra Análise". As coletas de amostras de água da rede de distribuição são realizadas em algumas residências, para realização das análises exigidas pelo Ministério da Saúde. Não há registros quanto à calibração dos equipamentos. A limpeza dos filtros é realizada quase todos os dias. O teste de jarros é realizado somente quando há alguma alteração nas características da água bruta.

Figura 14: Registros fotográficos do laboratório de análises de qualidade da água.

A Agesan-RS recomenda que sejam feitos registros quanto a calibração dos equipamentos. Além disso, é indicado que seja utilizado um caderno ou relatório com os registros de falhas operacionais da ETA ou do laboratório.

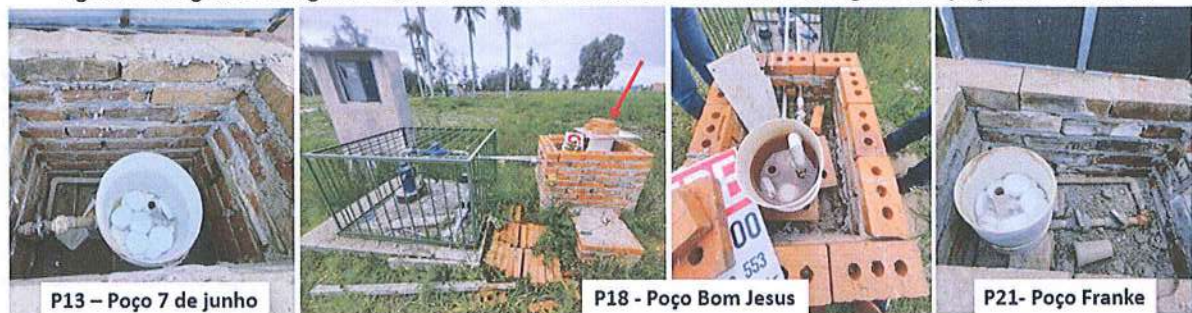
O tratamento da água do poço é realizado por unidades de tratamento simplificadas, havendo uma instalada em cada poço. Na figura 15, é possível observar que estas são compostas basicamente de um recipiente, o qual contém pastilhas de cloro. Uma parcela da água captada pela bomba é encaminhada ao recipiente com cloro. Em seguida, a água clorada é recirculada para o poço por gravidade. Desta forma, a cloração da água do poço é feita por meio desta recirculação. A determinação da dosagem é feita com base na vazão, sendo que a partir do volume de água captado é definido o número de pastilhas de cloro necessário para o atendimento dos padrões de potabilidade da água.

Figura 15: Registros fotográficos das unidades de tratamento vistoriadas de alguns dos poços de Vera Cruz.

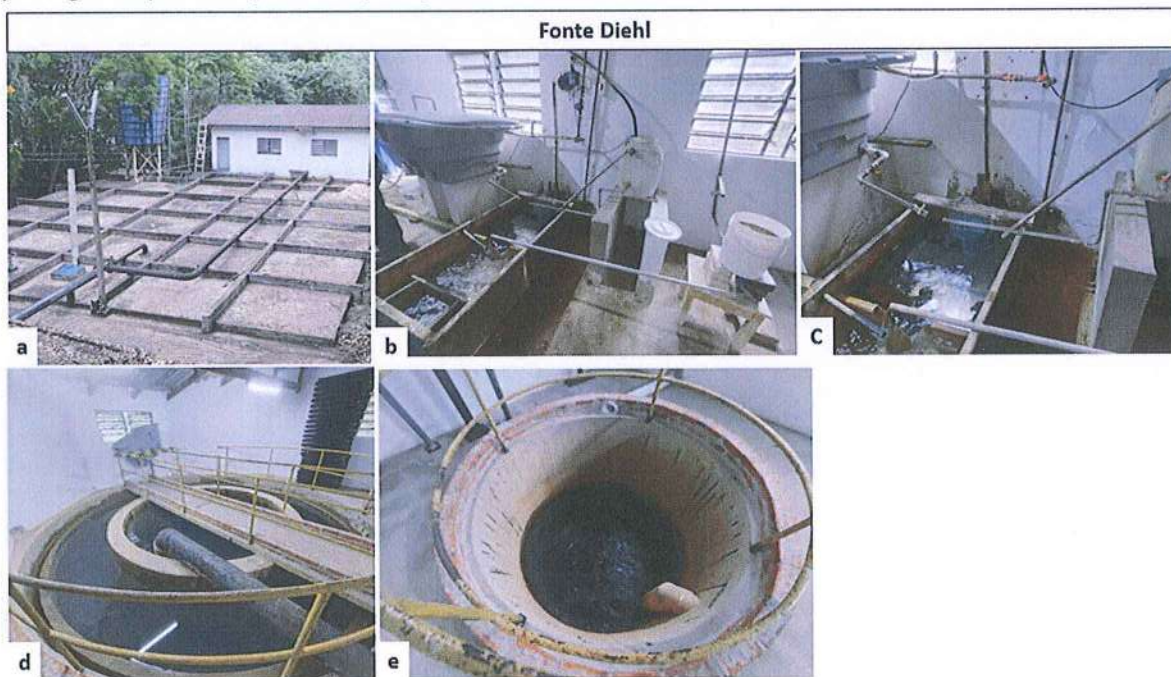
Na Figura 16 é possível visualizar as estruturas de tratamento da fonte Diehl. Esta é composta de uma ETA compacta do tipo convencional, sendo composta pelos seguintes processos: coagulação, floculação, decantação e filtração. As estruturas foram verificadas durante a vistoria, sendo que o tratamento ocorre conforme descrito a seguir:

Figura 16: Registros fotográficos da unidade de tratamento da fonte Diehl: a) Reservatório; b) Calha Parshall; c) Dosagem de produtos químicos; d) Coagulador e decantador; e) Filtro.

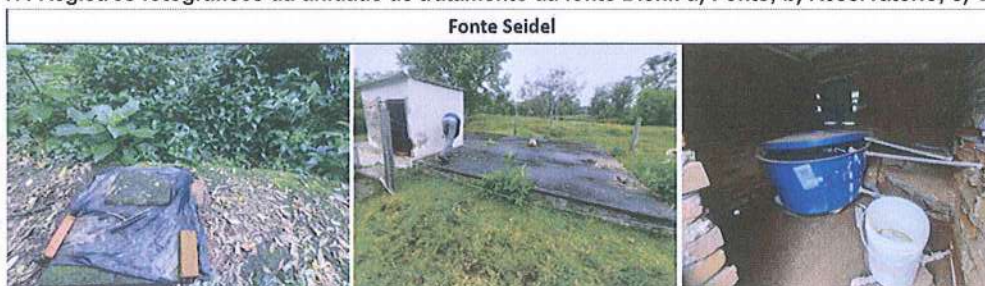
O município também possui algumas fontes que são tratadas somente por meio do processo da recirculação da água em pastilhas de cloro. Entre estas está a fonte Seidel, a qual foi verificada durante a vistoria e que pode ser visualizada através da figura 17.

Figura 17: Registros fotográficos da unidade de tratamento da fonte Diehl: a) Fonte; b) Reservatório; c) Cloração.

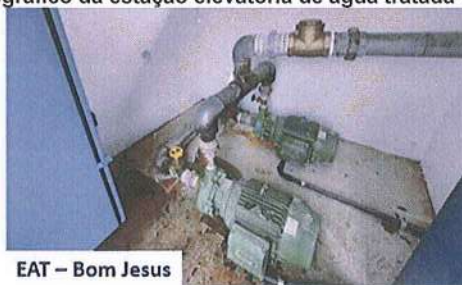
EAT – Bom Jesus

O SAA é composto de EAT que abastecem a rede de distribuição de água no município de Vera Cruz. Na figura 18, podem ser visualizadas as EAT verificadas durante a vistoria. Destaca-se que a futura fiscalização terá abordagem focada nos seguintes pontos: vazamentos, possibilidade de contaminações, condições estruturais e segurança operacional.

Figura 18: Registro fotográfico da estação elevatória de água tratada fiscalizada em Vera Cruz.

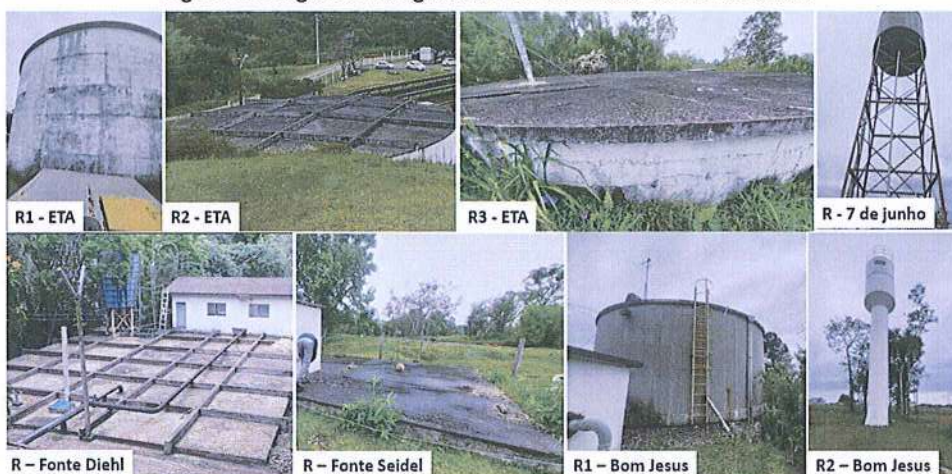
O município de Vera Cruz possui diversos reservatórios em operação, sendo que 3 destes ficam situados na ETA e os demais localizam-se em diferentes regiões do município de Vera Cruz. Na figura 19, é possível visualizar os reservatórios que foram verificados durante a vistoria. A futura fiscalização terá abordagem focada nos seguintes pontos: vazamentos, possibilidade de contaminações, condições estruturais e segurança operacional.

Figura 19: Registros fotográficos dos reservatórios fiscalizados.

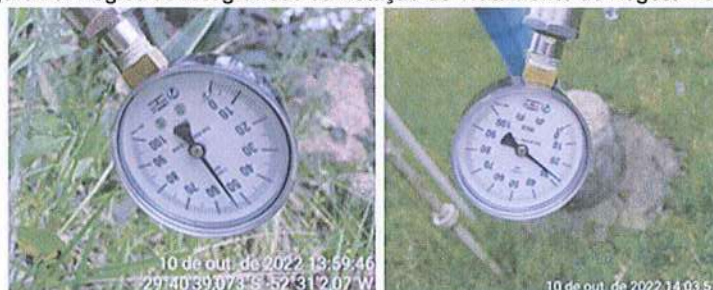
No dia da vistoria, foram avaliadas as pressões em alguns pontos da rede de distribuição de água, as quais estão presentes na tabela 2. As pressões de projeto, determinado pela ABNT NBR 12.218:2017 são definidas como pressão estática máxima na rede de 40 mca (durante a noite quando o consumo é mínimo), porém para situação de municípios com geografia acidentada admite-se 50 mca (adotado pela Agesan-RS). Já, a pressão dinâmica é definida como no mínimo 10 mca. A Agesan-RS de forma prática para suas avaliações de pressão, na qual somente é realizada durante o dia, adota neste momento, a faixa de 10 mca a 50 mca, como as pressões adequadas para serem entregues aos consumidores. A figura 20 apresenta o registro fotográfico das pressões medidas.

Figura 20: Registros fotográficos da Estação de Tratamento de Esgoto Central

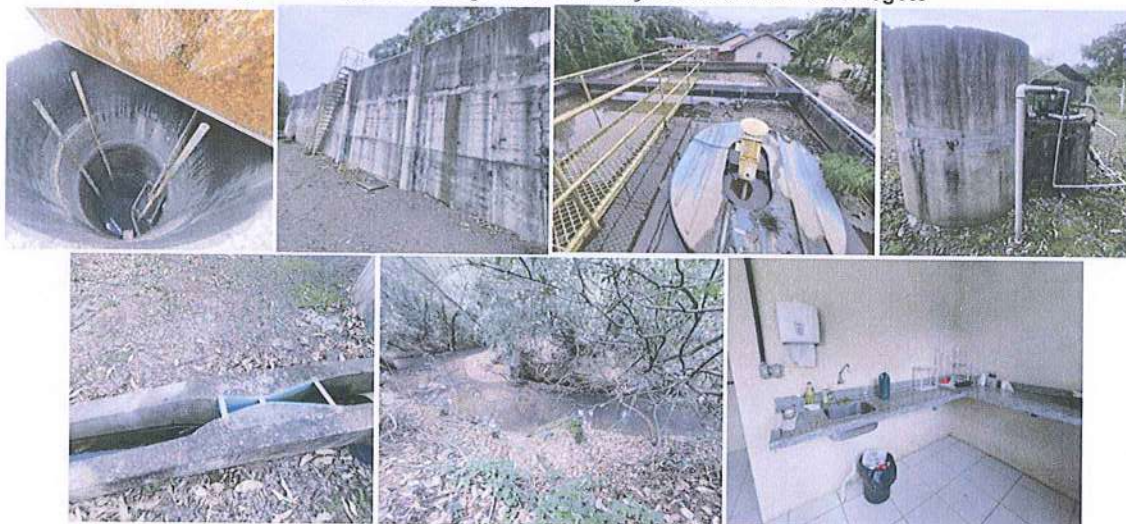
No município de Vera Cruz há uma estação de tratamento de efluentes. Na figura 22, é possível visualizar as estruturas da ETE. Esta é composta pelos seguintes processos:

Figura 22: Registros fotográficos da Estação de Tratamento de Esgoto

Os parâmetros monitorados na ETE são: Demanda Bioquímica de Oxigênio, Demanda química de Oxigênio, Sólidos Suspensos Totais, Coliformes, entre outros parâmetros. No entanto, a Licença de Operação da ETE está em processo de renovação, sendo que, possivelmente, serão adicionados novos parâmetros de monitoramento. As análises trimestrais e semestrais da ETE são realizadas por empresa terceirizada.

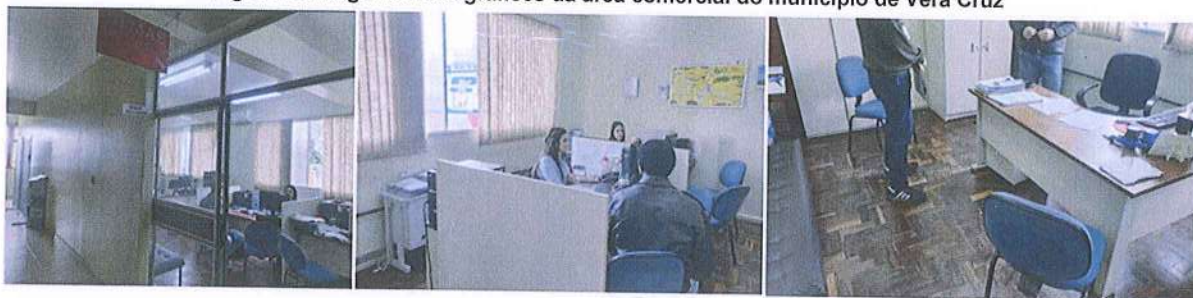
A unidade comercial do Departamento de Água e Esgoto em Vera Cruz localiza-se na Avenida Nestor Frederico Henn, 1.645. Esta não possui com terminal de autoatendimento para acolhimento inicial dos clientes. No local, há alguns guichês para atendimento presencial. As instalações prediais apresentam um espaço amplo, limpo e organizado. As estruturas prediais da área comercial podem ser observadas na figura 23.

Figura 23: Registros fotográficos da área comercial do município de Vera Cruz

Na sala de atendimento, o quadro de tarifas em vigor não estava disponível nem o código de defesa do consumidor. O município possui regulamento dos serviços de Água e Esgoto, porém este não estava de fácil acesso ao usuário. Desta forma, recomenda-se que estes documentos estejam em um local que possa ser consultado pelo usuário. Além disso, é indicada a elaboração da carta de serviços, de modo que facilite o entendimento dos usuários sobre os prazos e serviços que são executados pelo prestador.
