### RELATÓRIO TÉCNICO DE VISTORIA N. 588/2022 – RTV

**Vistoria de reconhecimento  
nos Sistemas de  
Abastecimento de Água e  
Esgotamento Sanitário de São  
Francisco de Assis/RS.**

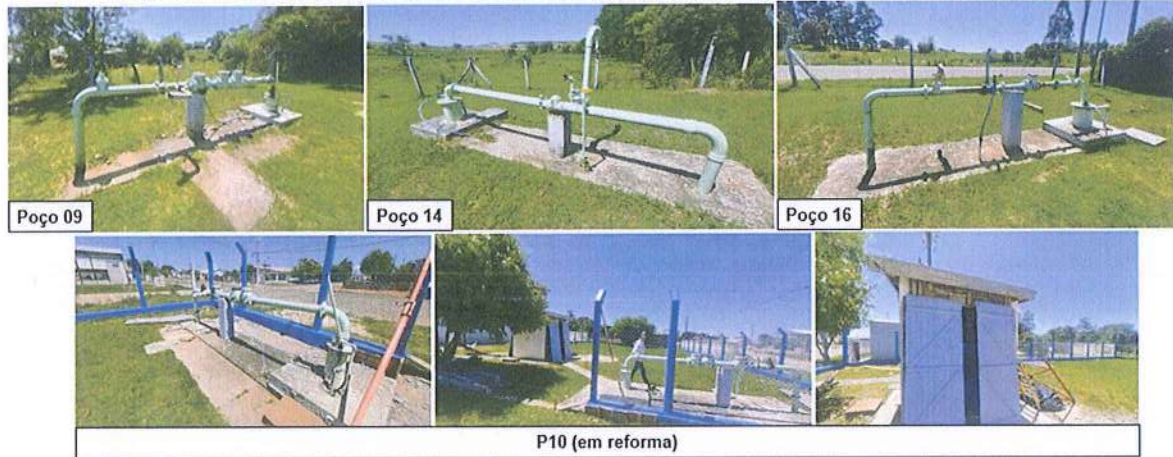
Figura 6: Poços vistoriados no município de São Francisco de Assis que estão em operação.

A equipe de fiscalização vistoriou as estruturas de todos poços do município. No poço 10 verificou-se que estavam sendo realizadas melhorias, como a pintura e a troca do cercamento. Os poços 3A e 17 estão passando por obras, para que possam entrar em operação e sejam utilizados em situações emergenciais. Destaca-se que embora estes dois poços estejam inoperantes, segundo a equipe técnica da Corsan, já foi realizada a solicitação de outorga desses.

Na figura 6 é possível observar as estruturas dos poços que foram vistoriados e que estão em operação. Na figura 7 pode-se observar os novos poços que irão operar no município.

Algumas recomendações são sugeridas pela Agesan-RS, para contribuir com o nível excelência de qualidade, tais como: seguir as orientações das portarias sanitárias, manter o controle de análises físico-químicas e biológicas da água do manancial, manter as áreas de captação do manancial cercadas e identificadas e manter o local isento da criação de animais (fezes e animais mortos).

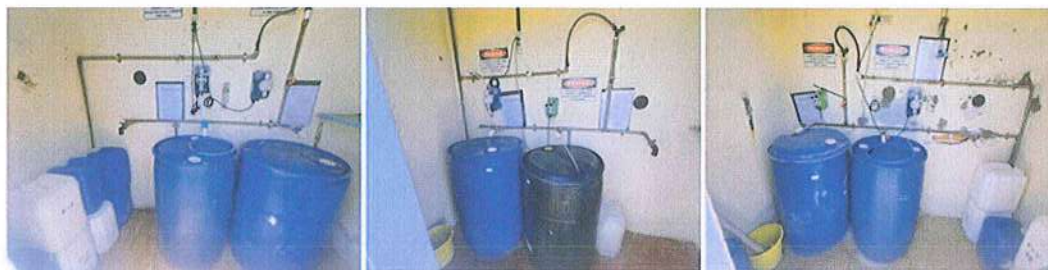
Figura 8: Registros fotográficos das unidades de tratamento vistoriadas de alguns dos poços de São Francisco de Assis.

O tratamento de água no município de São Francisco de Assis é realizado por unidades de tratamento simplificadas, sendo que há uma em cada poço. Estas são constituídas de equipamentos dosadores, os quais realizam a adição de solução de hipoclorito de sódio diretamente no poço. A injeção das doses é feita de forma automática na tubulação de captação. O sistema de bombeamento oferece a energia de mistura necessária para uniformização da solução. Na figura 8 é possível visualizar as estruturas de algumas das unidades de tratamento simplificado.

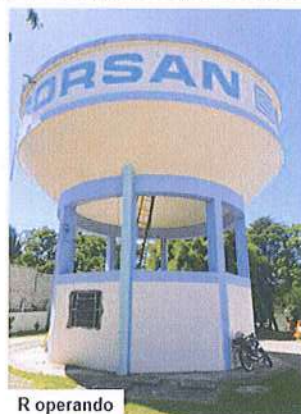
Figura 11: Registro fotográfico do reservatório em operação.

Na figura 11 é possível visualizar o reservatório que está em operação. Na figura 12 observa-se os que estão em obras, sendo que estes foram projetados para garantir a reservação de água de alguns dos setores da rede de abastecimento de água do município de São Francisco de Assis. A futura fiscalização terá abordagem focada nos seguintes pontos: vazamentos, possibilidade de contaminações, condições estruturais e segurança operacional.

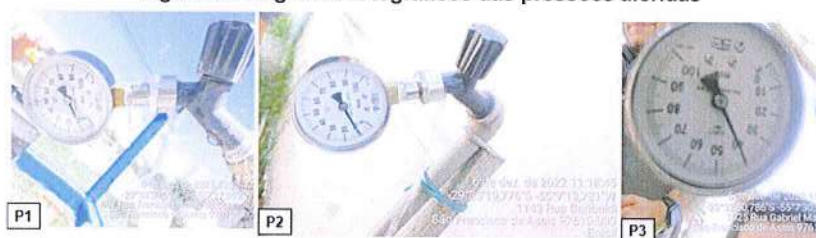
Figura 13: Registros fotográficos das pressões aferidas

No dia da vistoria foram avaliadas as pressões em alguns pontos da rede de distribuição de água, as quais estão presentes na tabela 2. As pressões de projeto, determinado pela ABNT NBR 12.218:2017 são definidas como pressão estática máxima na rede de 40 mca (durante a noite quando o consumo é mínimo), porém para situação de municípios com geografia acidentada admite-se 50 mca (adotado pela Agesan-RS). Já, a pressão dinâmica é definida como no mínimo 10 mca. A Agesan-RS de forma prática para suas avaliações de pressão, na qual somente é realizada durante o dia, adota neste momento, a faixa de 10 mca a 50 mca, como as pressões adequadas para serem entregues aos consumidores. A figura 13 apresenta o registro fotográfico das pressões medidas.

Ponto	Endereço	Pressão (mca.)	Horário (h)
1	Rua Franklin Bastos de Carvalho (29°33'33.32"S; 55°7'17.56"O)	10	11:13
2	Rua Garibaldi (29°33'19.78"S; 55°7'13.73"O)	11	11:18
3	Rua Gabriel Machado	40	11:30

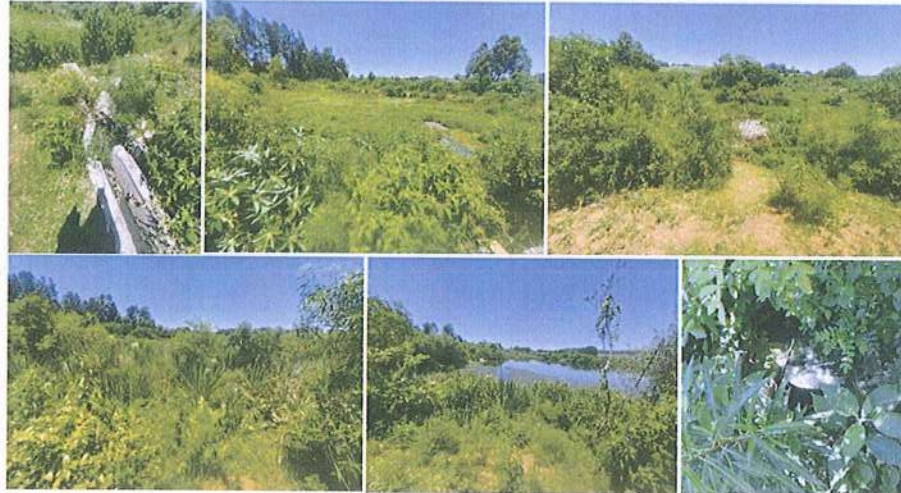
Figura 15: Registros fotográficos do sistema de tratamento de efluentes.

O sistema de tratamento de efluente é composto por três lagoas, sendo que primeiramente o efluente passa por uma lagoa anaeróbica, em seguida por uma lagoa facultativa e por último por uma lagoa de maturação. Na vistoria observou-se que estas não estão recebendo a manutenção e nem a limpeza necessária. Desta forma, estas estão encobertas por vegetação, o que também está relacionado ao baixo volume de efluente que tem sido destinado a essas. De acordo com a equipe técnica da Corsan, a última remoção de lodo foi realizada a, aproximadamente, 5 ou 6 anos.

Um outro problema é que por estarem em uma área de banhado a maior parte do volume destas corresponde a água e não a efluente. Assim, o esgoto sanitário ao ser destinado ao ambiente acaba sendo diluído e não mantém a carga de matéria orgânica necessária para que o processo de tratamento seja eficiente. Atualmente, no local, o processo que está ocorrendo é a diluição do efluente e não o tratamento deste.

Na figura 14 é possível observar o mapa do sistema de Lagoas. Nesta também é possível visualizar o local por onde passará a nova tubulação (P1), que irá encaminhar o efluente para a estação de tratamento que será construída. Na figura 15 estão os registros fotográficos das lagoas, as quais estão encobertas por vegetação e também com lodo acumulado, devido ao fato de o tratamento não estar sendo realizado de forma adequada.

A Corsan tem como proposta a desativação do sistema de lagoas, sendo que o esgoto doméstico será direcionado por meio de um sistema de bombeamento a uma estação de tratamento de efluentes, a qual será construída no município. Esta ficará localizada em um local próximo, o qual não é uma área de banhado.

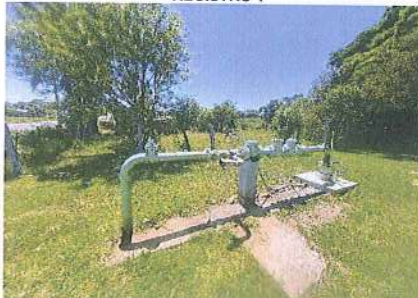
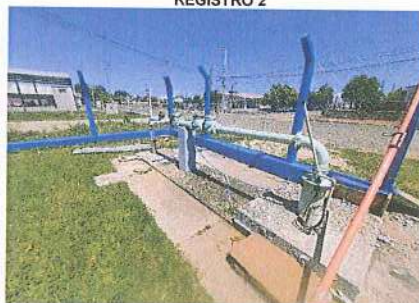
O município não possui macromedidores instalados no SAA. A vazão dos poços é medida por meio da metodologia de tonel. Este ainda possui algumas redes antigas que precisam ser substituídas. O parque de hidrômetros tem em torno de 1.000 hidrômetros com mais de 5 anos, os quais precisam ser substituídos. A pesquisa de vazamentos é realizada por uma equipe da Corsan do município de Santiago.

RM	CÓDIGO	UNIDADE	COMERCIAL
7	-	RECOMENDAÇÃO	Deve haver macromedidores de vazão no sistema de abastecimento de água.
GRUPO	PRAZO	MELHORIA	-
-	-	OBSERVAÇÃO	-
