RELATÓRIO TÉCNICO DE VISTORIA N. 589/2022 – RTV

Vistoria de reconhecimento
nos Sistemas de
Abastecimento de Água de
Charqueadas/RS.

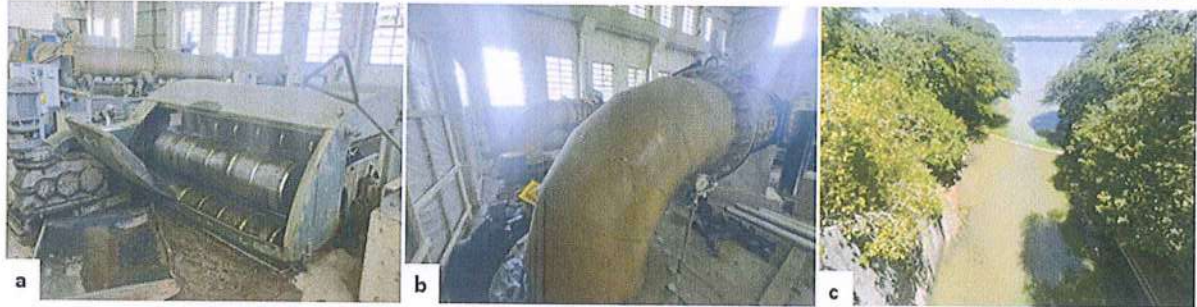
Figura 6: Captação do município de Charqueadas: a) Peneira rotativa; b) Sistema de bombeamento; c) Manancial hídrico.

A equipe de fiscalização vistoriou as estruturas da captação no município de Charqueadas, as quais ficam localizadas em uma das margens do Rio Jacuí. A água do manancial é encaminhada por gravidade até o poço de sucção. Esta passa por uma peneira que tem como função remover os sólidos presentes na água. Em seguida, a água é captada por meio de um sistema de bombeamento composto por duas bombas, sendo que uma destas funciona como reserva. Na figura 6, é possível observar as estruturas da captação (29°56'58.83"S; 51°37'34.75"O).

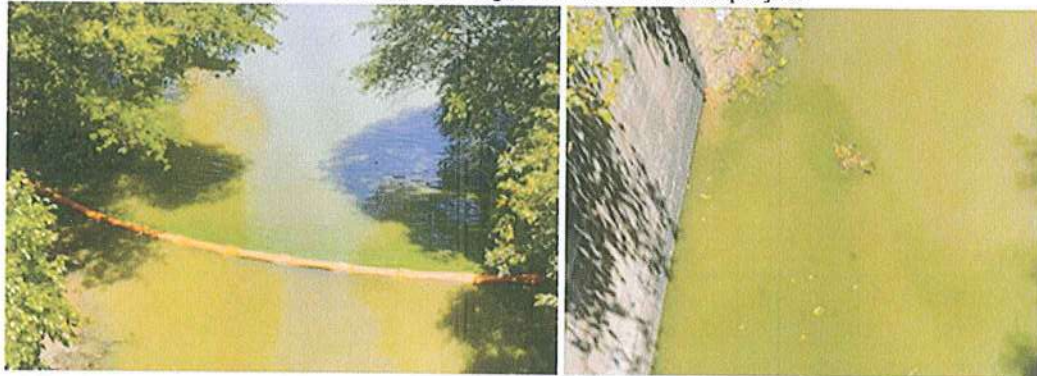
Figura 7: Floração de Algas no manancial de captação.

Na vistoria verificou-se que o manancial de captação estava eutrofizado, ou seja, constatou-se a presença da proliferação excessiva de algas no ambiente. Estas estão sendo direcionadas pelo sistema de bombeamento para Estação de Tratamento de Água, o que acaba afetando os processos de tratamento, gerando o aumento da quantidade de lodo nos floculadores e decantadores, assim, é necessário aumentar o número de vezes que é realizada a lavagem dos filtros, a qual estava sendo realizada até 9 vezes por dia. Desta forma, com intuito de minimizar a quantidade de água com excesso de algas, que é direcionada a ETA, foi instalada de forma provisória uma barreira para contenção das algas, conforme pode-se observar na figura 7. Nos registros fotográficos, é possível observar que uma parcela destas tem ficado retida na barreira.

Algumas recomendações são sugeridas pela Agesan-RS, para contribuir com o nível excelência de qualidade, tais como: seguir as orientações das portarias sanitárias, manter o controle de análises físico-químicas e biológicas da água do manancial, manter as áreas de captação do manancial cercadas e identificadas e manter o local isento da criação de animais (fezes e animais mortos).

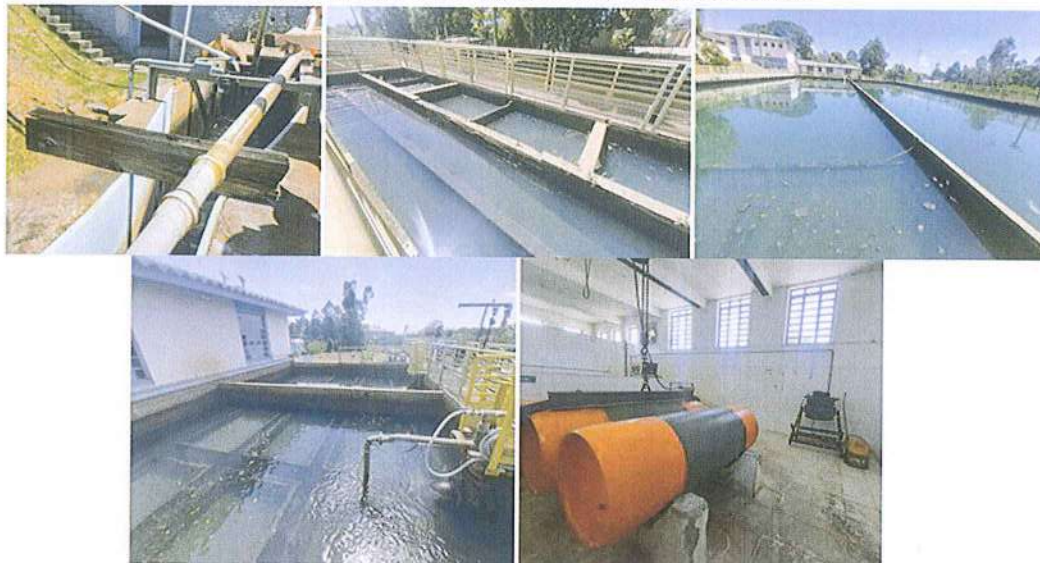
Figura 9: Registros fotográficos das estruturas da ETA.

Na figura 9, é possível visualizar as estruturas da ETA. A água tratada é encaminhada para os reservatórios presentes no parque da ETA.

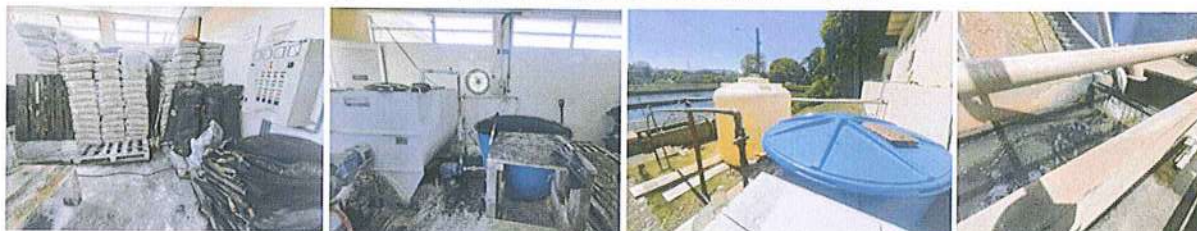
Figura 10: Registros fotográficos das estruturas da ETA.

Destaca-se que alguns dias antes da vistoria, na ETA, foi construída uma estrutura improvisada para dosagem de carvão ativado, devido a presença de algas na captação. A dosagem de carvão está sendo por meio das estruturas utilizadas para adição de cal. O carvão ativado é misturado em uma das tinas de cal e após encaminhado ao sistema de dosagem, o qual fica localizado na Calha Parshall (figura 10). Na ETA, foi adotada a dosagem máxima de carvão ativado, porém a água tratada ainda está apresentando gosto e odor. Os usuários têm apresentado reclamações à Prefeitura Municipal sobre as condições da água. A Vigilância Sanitária Municipal exigiu que fossem realizadas análises para verificar se há cianobactérias na água bruta captada. A equipe técnica da Corsan coletou as amostras e encaminhou para o Deal (Departamento de Ensaio e Apoio Laboratorial), porém os resultados iriam demorar em torno de 3 dias para ficarem prontos. Na figura 10, é possível observar as estruturas que foram adotadas provisoriamente para a dosagem de carvão ativado.

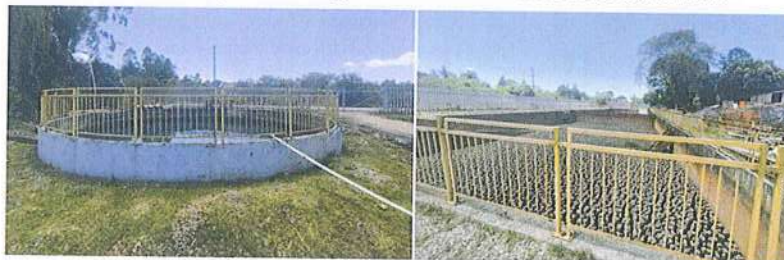
Figura 11: Registros fotográficos do tratamento do lodo da ETA.

A ETA possui um sistema responsável pelo tratamento do lodo. O lodo proveniente da lavagem dos filtros e dos decantadores é encaminhado ao tanque de desagüe. Em seguida, o lodo é destinado ao leito de secagem e a água é recirculada. A remoção do lodo dos leitos de secagem é feita por empresa terceirizada. No entanto, devido a grande quantidade de algas presentes na água bruta, o processo de recirculação da água não está sendo realizado, por determinação da própria Corsan. Desta forma, o lodo está sendo encaminhado ao corpo receptor. Na figura 11, é possível visualizar as estruturas de tratamento do lodo.

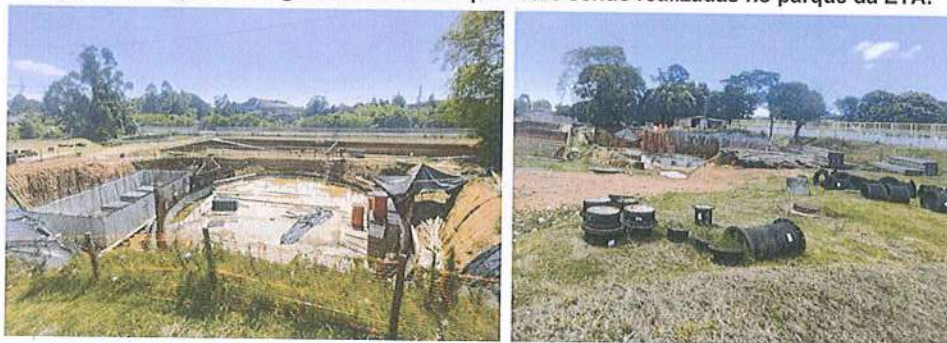
Figura 12: Registro fotográfico das obras que estão sendo realizadas no parque da ETA.

No local, também está sendo construída uma nova estrutura de bombeamento de água tratada e também um novo reservatório. A Agesan-RS recomenda que o canteiro de obras seja mantido organizado, para minimizar a incidência de vetores e também o risco de acidentes. Na Figura 12, é possível visualizar as obras que estão sendo realizadas.

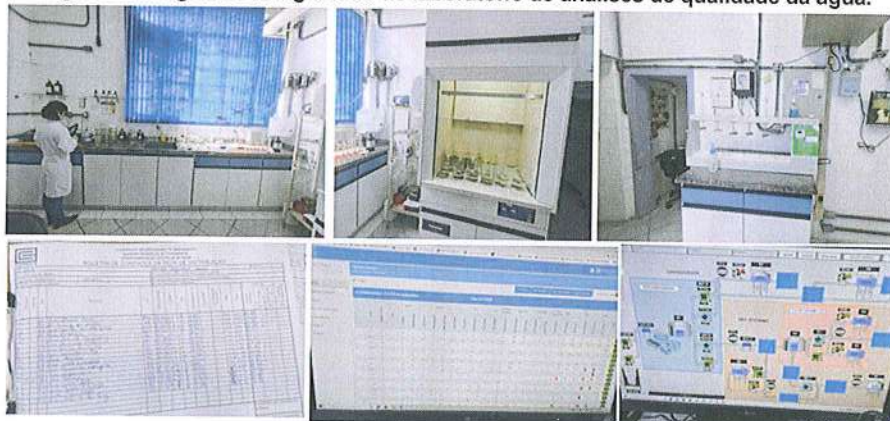
Figura 13: Registros fotográficos do laboratório de análises de qualidade da água.

A ETA possui com um laboratório para as análises básicas de monitoramento. Os parâmetros analisados são: turbidez, pH, cor, cloro livre residual, coliformes totais, entre outros (figura 13). As análises dos parâmetros da ETA são realizadas diariamente a cada hora. As análises semestrais e mensais são realizadas pelo Deal. As coletas de amostras de água da rede de distribuição são realizadas em algumas das residências do município 2 vezes por semana. Não há registros quanto à calibração dos equipamentos. A limpeza dos filtros é realizada quase todos os dias. O teste de jarros é realizado semanalmente.

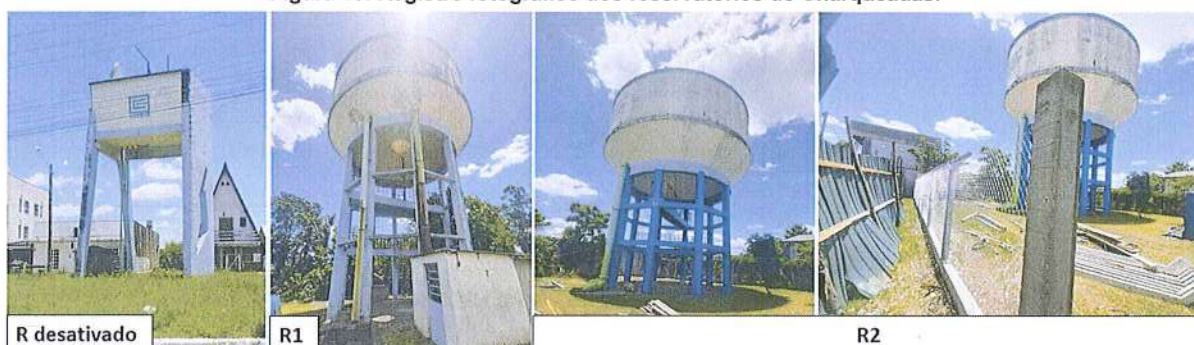
Figura 15: Registro fotográfico dos reservatórios de Charqueadas.

Na figura 15, estão os registros fotográficos de todos os reservatórios vistoriados. No reservatório R2, estão sendo realizadas melhorias como pintura, cercamento, sendo que há diversos materiais de obra depositados na área deste, conforme pode-se observar na figura 15. No quadro 2, estão as informações destes. A futura fiscalização terá abordagem focada nos seguintes pontos: vazamentos, possibilidade de contaminações, condições estruturais e segurança operacional.

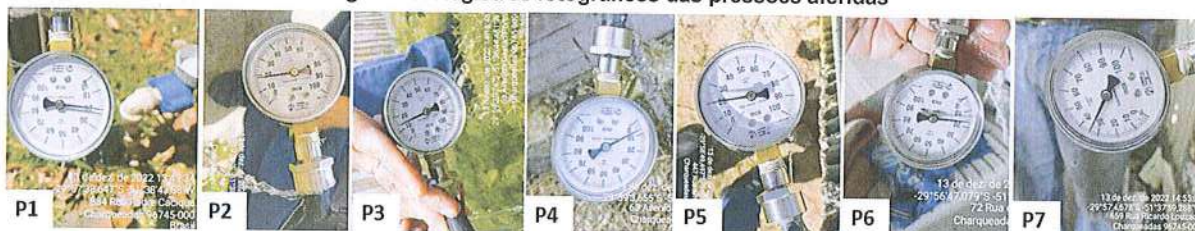
Figura 16: Registros fotográficos das pressões aferidas

No dia da vistoria, foram avaliadas as pressões em alguns pontos da rede de distribuição de água, os quais estão presentes na tabela 2. As pressões de projeto, determinado pela ABNT NBR 12.218:2017 são definidas como pressão estática máxima na rede de 40 mca (durante a noite quando o consumo é mínimo), porém para situação de municípios com geografia acidentada admite-se 50 mca (adotado pela Agesan-RS). Já, a pressão dinâmica é definida como no mínimo 10 mca. A Agesan-RS de forma prática para suas avaliações de pressão, na qual somente é realizada durante o dia, adota neste momento, a faixa de 10 mca a 50 mca, como as pressões adequadas para serem entregues aos consumidores. A figura 16 apresenta o registro fotográfico das pressões medidas.

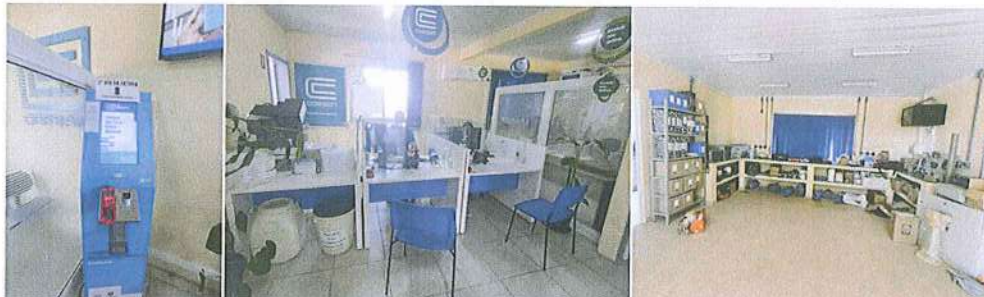
Figura 19: Registros fotográficos da área comercial do município de Charqueadas.

para atendimento presencial. As instalações prediais apresentam um espaço amplo, limpo e organizado. As estruturas prediais da área comercial podem ser observadas na figura 19.

Recomenda-se que o código de defesa do consumidor, o regulamento de Água e Esgoto e o quadro de tarifas em vigor estejam em um local que possa ser consultado pelo usuário. Além disso, é indicada a elaboração da carta de serviços, de modo que facilite o entendimento dos usuários sobre os prazos e serviços que são executados pelo prestador.
