**RELATÓRIO TÉCNICO DE FISCALIZAÇÃO DE ACOMPANHAMENTO  
N. 225/2021 – RTFA****Acompanhamento de fiscalização sob  
demanda das obras de instalações de redes  
coletoras separador absoluto de esgotamento  
sanitário da bacia 8 em Tramandaí - RS.****1. ÓRGÃO FISCALIZADOR**

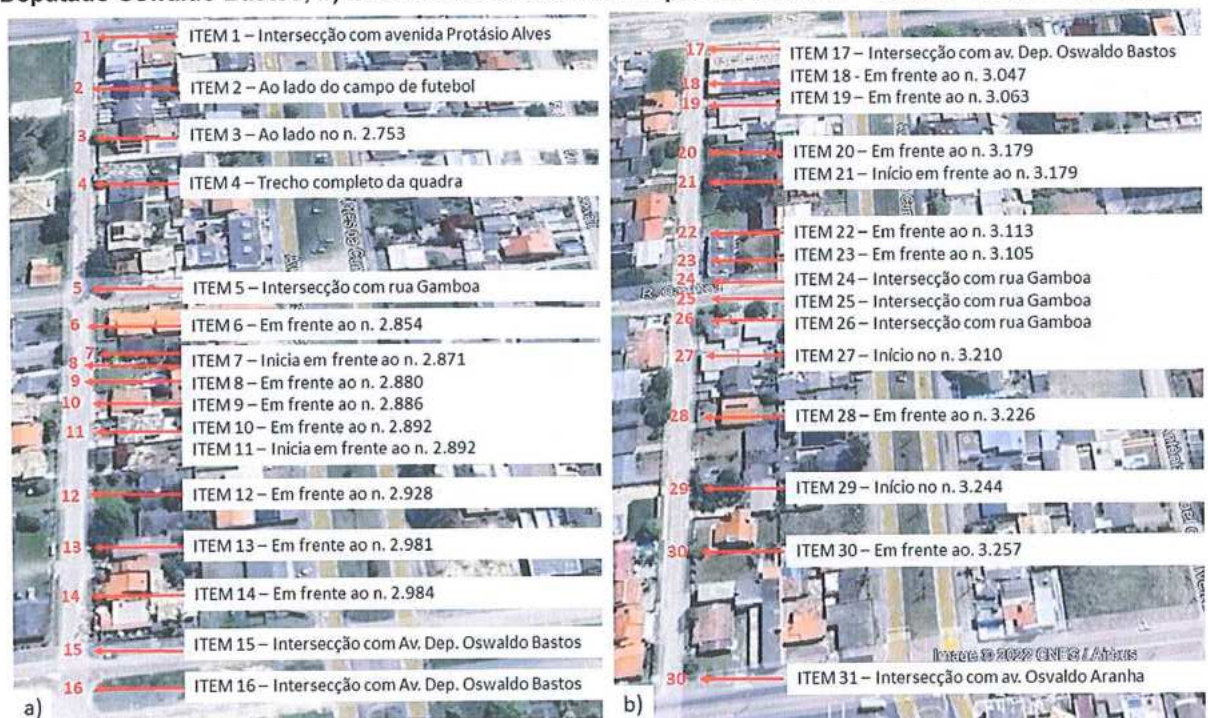
Figura 1: Itens que compõem a NC-1, Rua Santos Dumont: a) trecho entre as avenidas Protásio Alves e Deputado Oswaldo Bastos; b) trecho entre as avenidas Deputado Oswaldo Bastos e Osvaldo Aranha.

NC não solucionada. Verificou-se com a fiscalização de acompanhamento que as obras na rua Santos Dumont foram encerrada, porém existem diversos pontos no calçamento com acabamentos inadequados. Na figura 1 apresenta a relação problemas encontrados (itens) e que precisam ser solucionados para a NC-1 ser considerada encerrada.

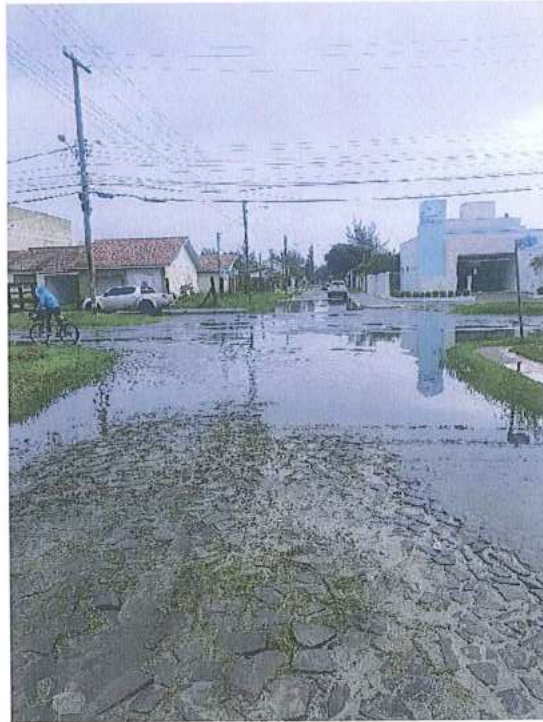
Figura 2: Registro fotográfico do item 1.

**NC-1 – Item 1: Desnívelamento e pavimentação irregular com cavidades superficiais na intersecção com a av. Protásio Alves (figura 2).**

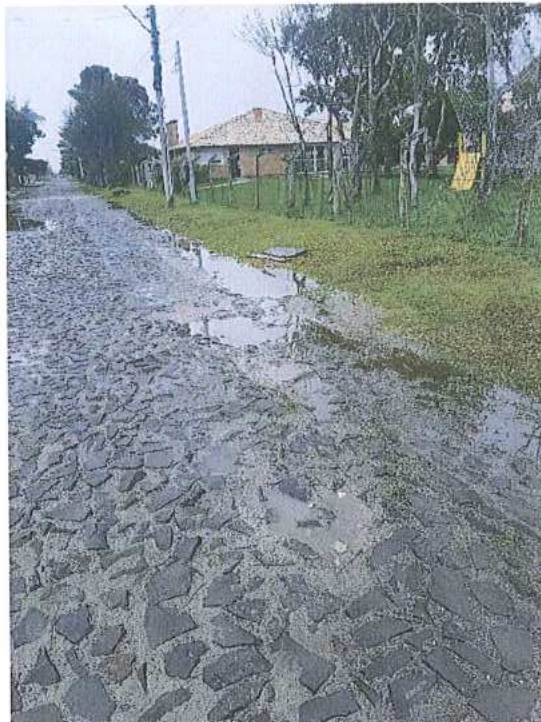
Figura 3: Registro fotográfico do item 2.

**NC-1 – Item 2: Pavimentação irregular com cavidades superficiais, próximo à residência de campo de futebol (figura 3).**

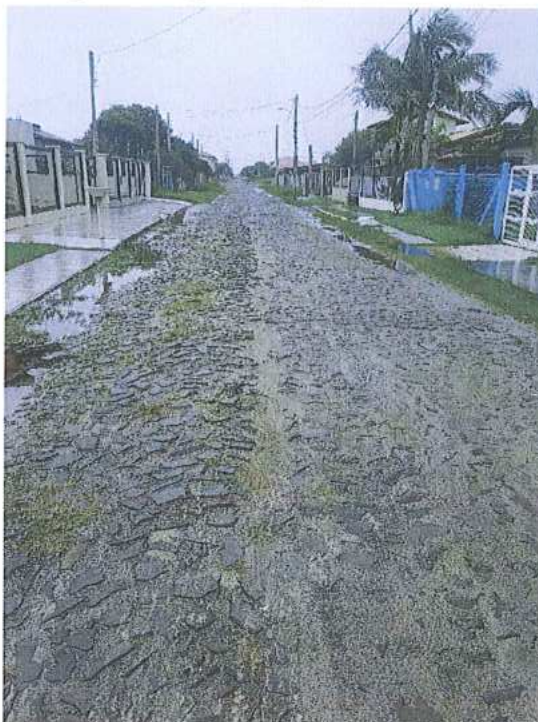
**Figura 8: Registro fotográfico do item 7.**

**NC-1 – Item 7: Desnível na pavimentação no leito da via, em todo trecho da quadra (figura 8).**

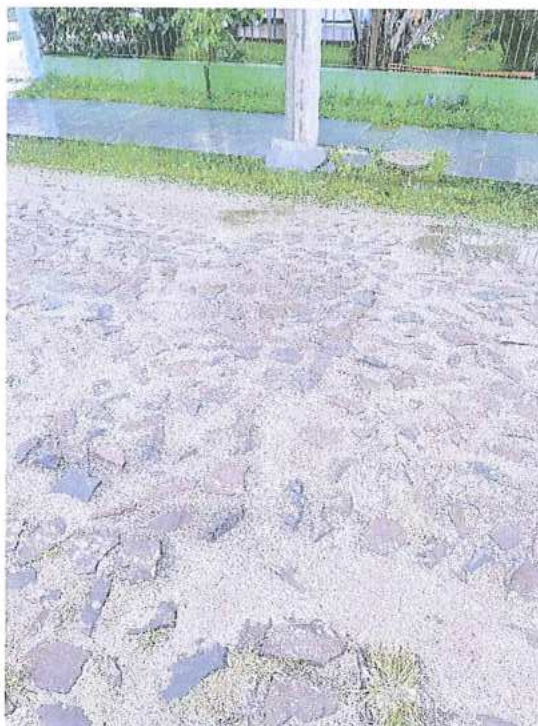
**Figura 9: Registro fotográfico do item 8.**

**NC-1 – Item 8: Desnivelamento na via sobre o coletor predial, próximo à residência de n. 2.871 (figura 9).**

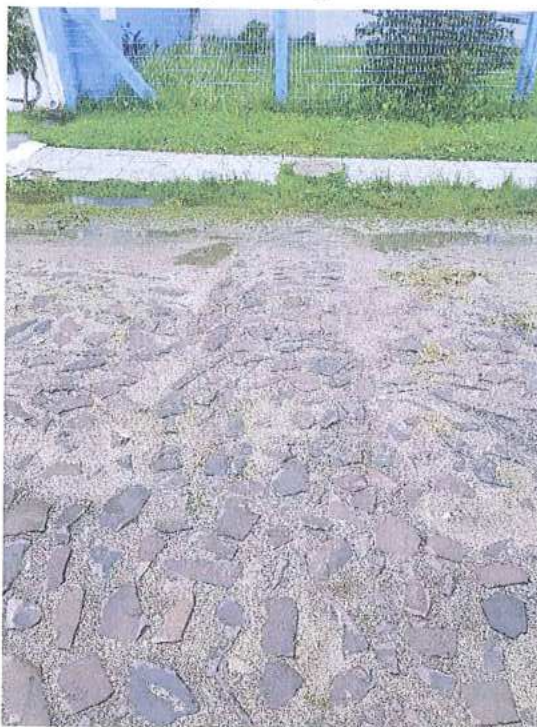
**Figura 10: Registro fotográfico do item 9.**

**NC-1 – Item 9: Desnívelamento na via sobre o coletor predial, próximo à residência de n. 2.880 (figura 10).**

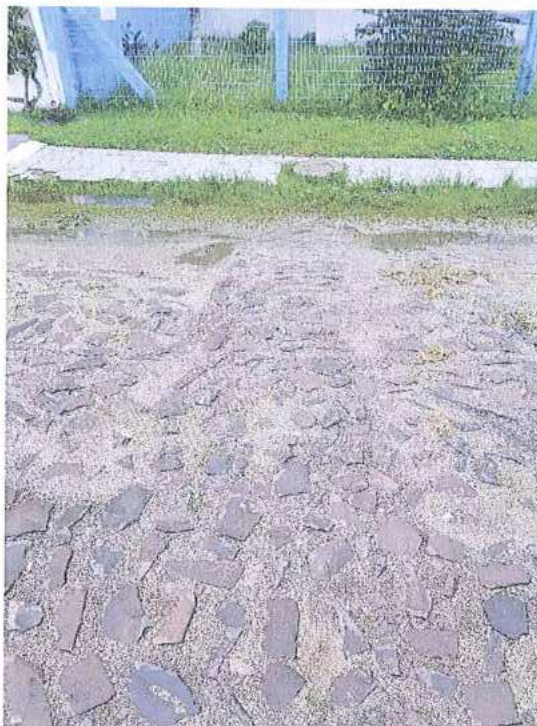
**Figura 11: Registro fotográfico do item 10.**

**NC-1 – Item 10: Desnívelamento na via sobre o coletor predial, próximo à residência de n. 2.886 (figura 11).**

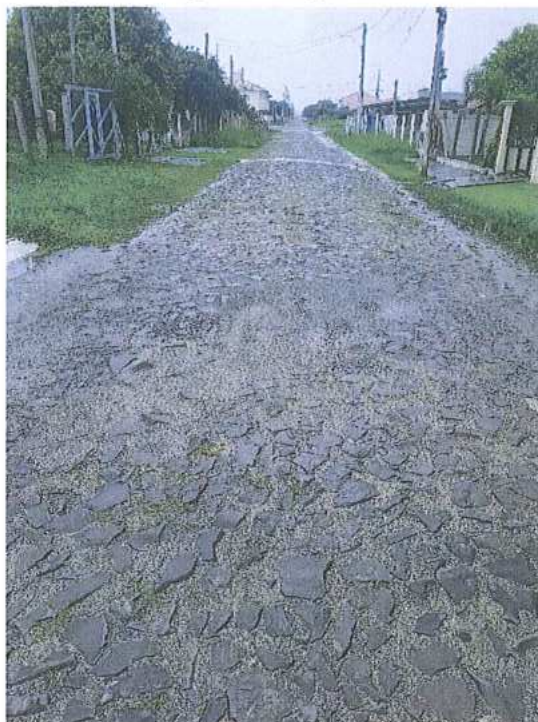
**Figura 12: Registro fotográfico do item 11.**

**NC-1 – Item 11: Pavimento irregular na faixa central da via, próximo à residência de n. 2.892 (figura 12).**

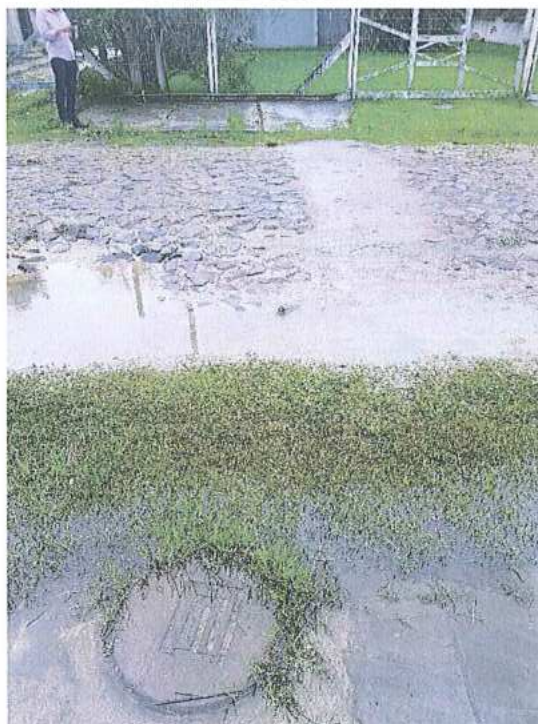
**Figura 13: Registro fotográfico do item 12.**

**NC-1 – Item 12: Pavimentação irregular com cavidades superficiais e desnivelamento na via sobre o coletor predial, próximo à residência de n. 2.928 (figura 13).**

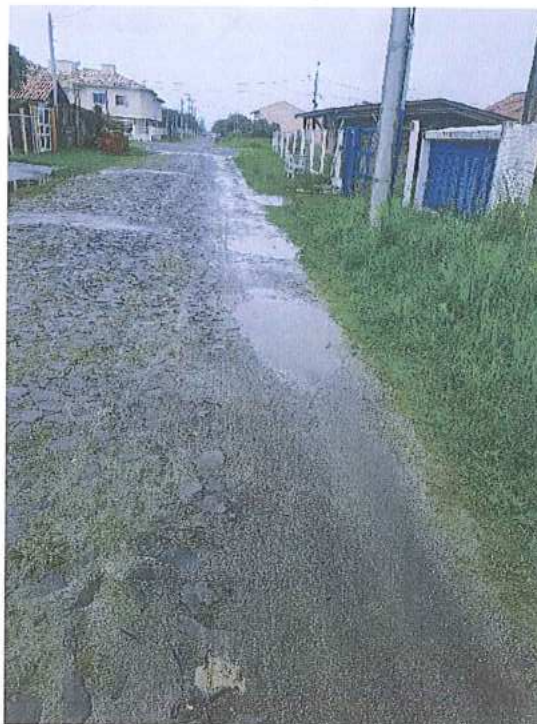
Figura 14: Registro fotográfico do item 13.

**NC-1 – Item 13: Pavimentação irregular junto à região da sarjeta, próximo à residência de n. 2.981 (figura 14).**

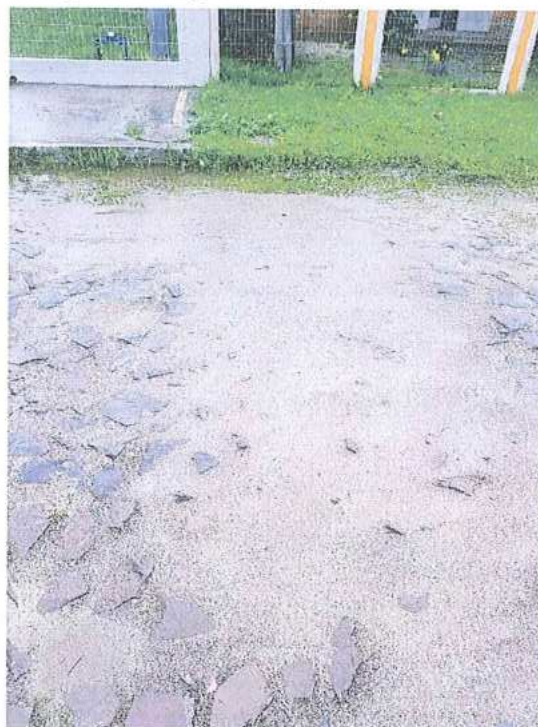
Figura 15: Registro fotográfico do item 14.

**NC-1 – Item 14: Desnívelamento na via sobre o coletor predial, próximo à residência de n. 2.984 (figura 15).**

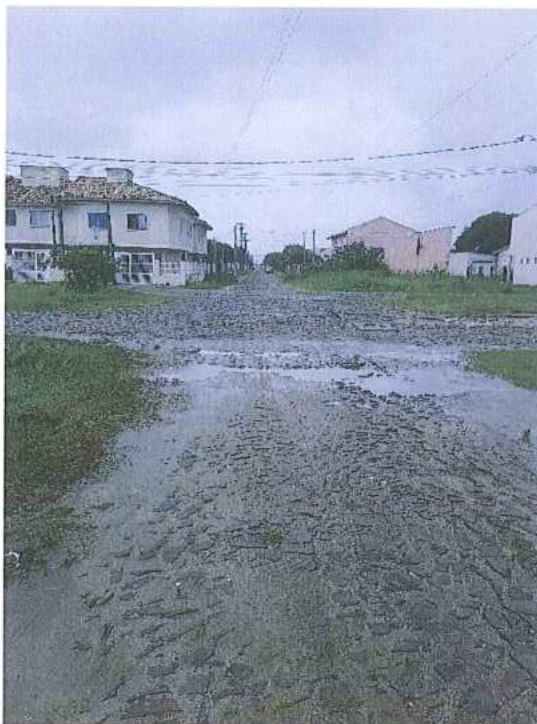
Figura 16: Registro fotográfico do item 15.

**NC-1 – Item 15: Desnívelamento e pavimentação irregular com cavidades superficiais na intersecção com a av. Deputado Oswaldo Bastos (figura 16).**

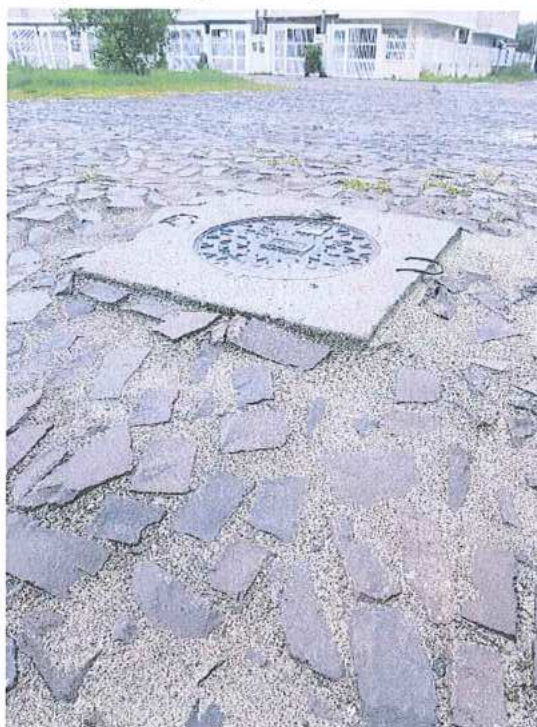
Figura 17: Registro fotográfico do item 16.

**NC-1 – Item 16: Desnívelamento junto à caixa do poço de visita na intersecção com a av. Deputado Oswaldo Bastos (figura 17).**

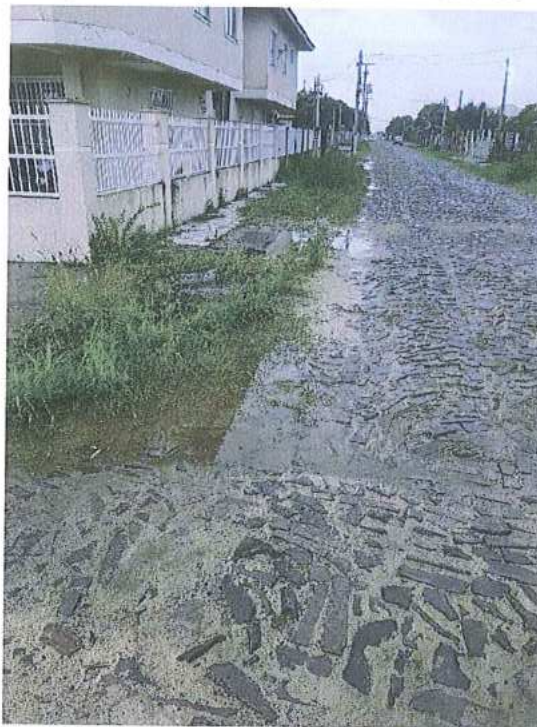
Figura 18: Registro fotográfico do item 17.

**NC-1 – Item 17: Pavimentação irregular junto à região da sarjeta, após a intersecção com a av. Deputado Oswaldo Bastos (figura 18).**

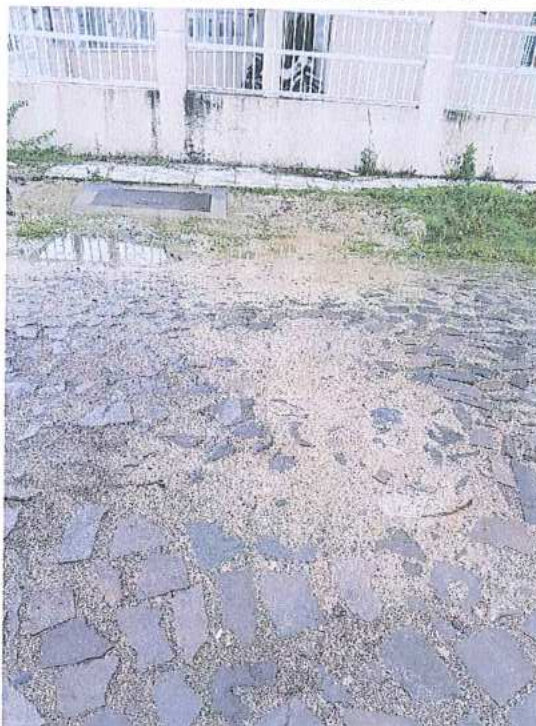
Figura 19: Registro fotográfico do item 18.

**NC-1 – Item 18: Pavimento irregular na faixa lateral da via, próximo à residência de n. 3.047 (figura 19).**

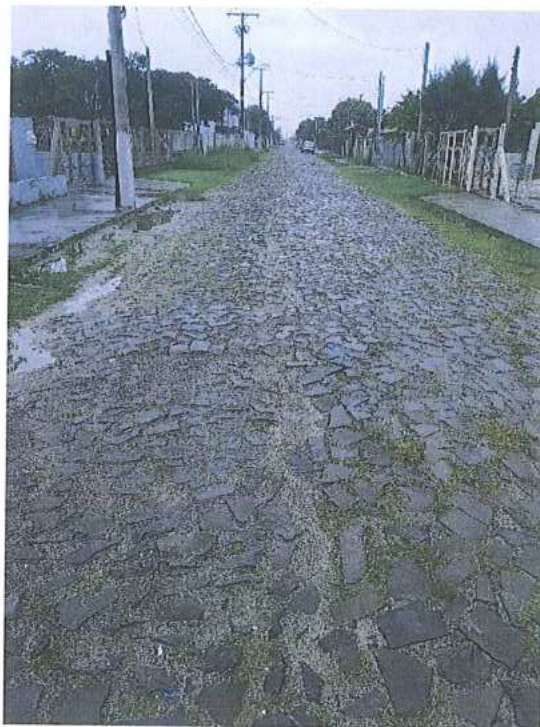
**Figura 20: Registro fotográfico do item 19.**

**NC-1 – Item 19: Desnível na pavimentação no leito da via, em todo trecho da quadra (figura 20).**

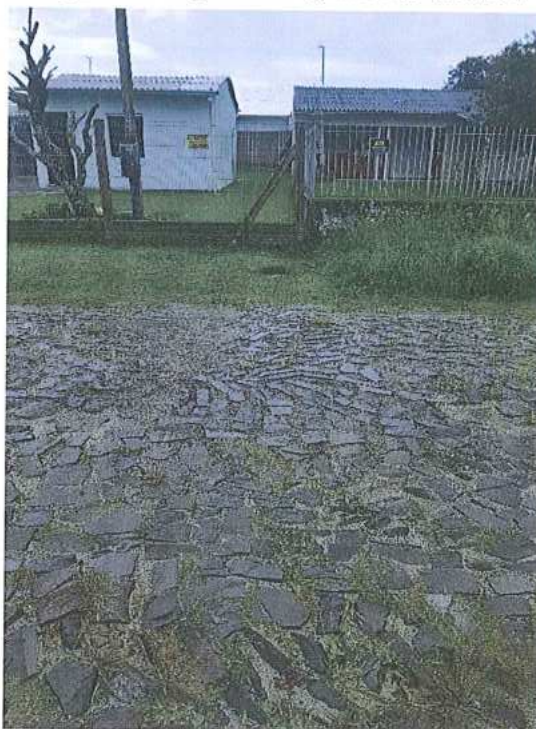
**Figura 21: Registro fotográfico do item 20.**

**NC-1 – Item 20: Desnivelamento na via sobre o coletor predial, próximo à residência de n. 3.179 (figura 21).**

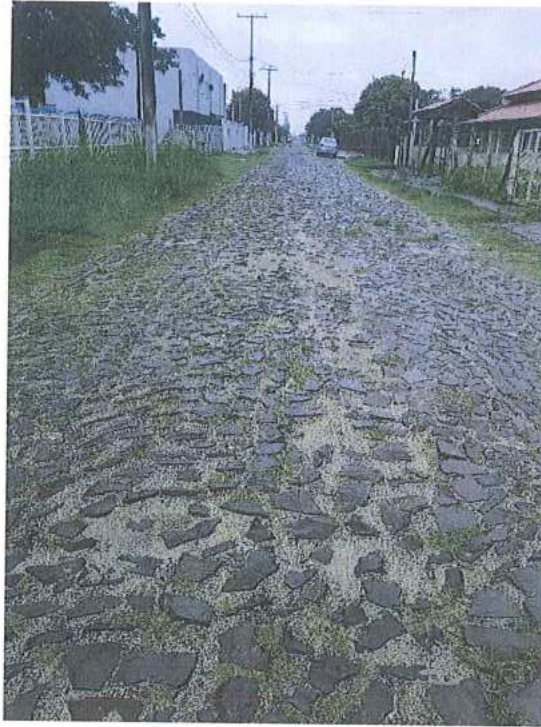
Figura 22: Registro fotográfico do item 21.

**NC-1 – Item 21: Pavimento irregular na faixa central da via, próximo à residência de n. 3.179 (figura 22).**

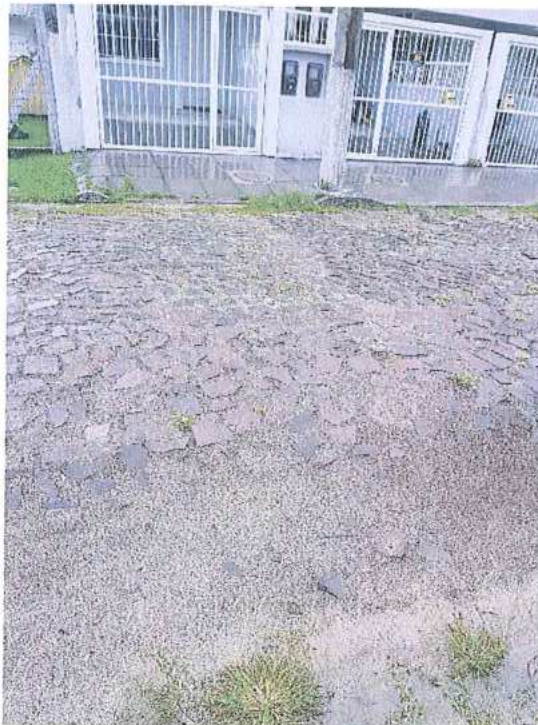
Figura 23: Registro fotográfico do item 22.

**NC-1 – Item 22: Desnívelamento na via sobre o coletor predial, próximo à residência de n. 3.113 (figura 23).**

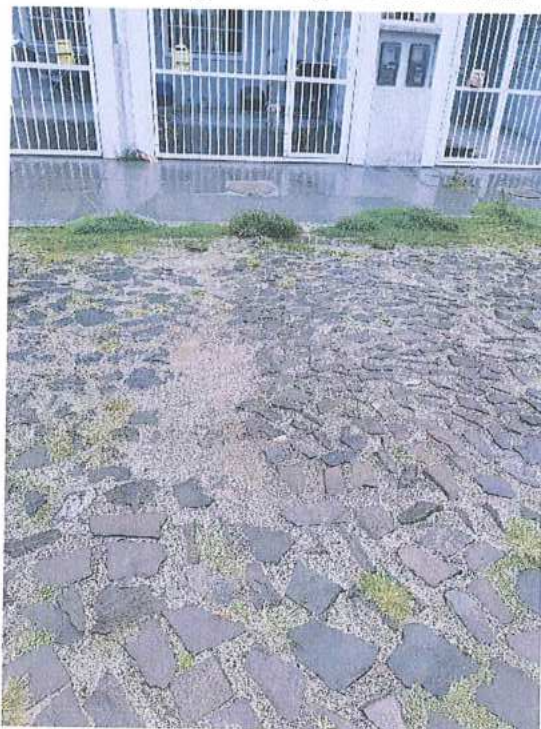
**Figura 24: Registro fotográfico do item 23.**

**NC-1 – Item 23: Desnívelamento na via sobre o coletor predial, próximo à residência de n. 3.105 (figura 24).**

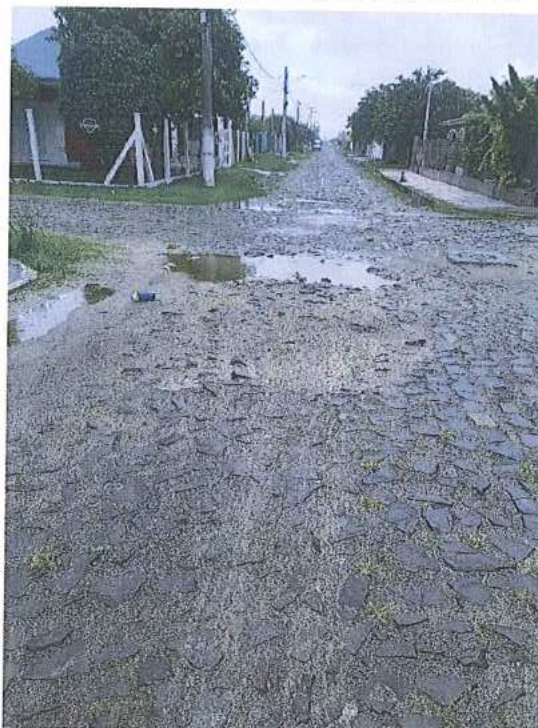
**Figura 25: Registro fotográfico do item 24.**

**NC-1 – Item 24: Desnívelamento e pavimentação irregular com cavidades superficiais na intersecção com a rua Gamboa (figura 25).**

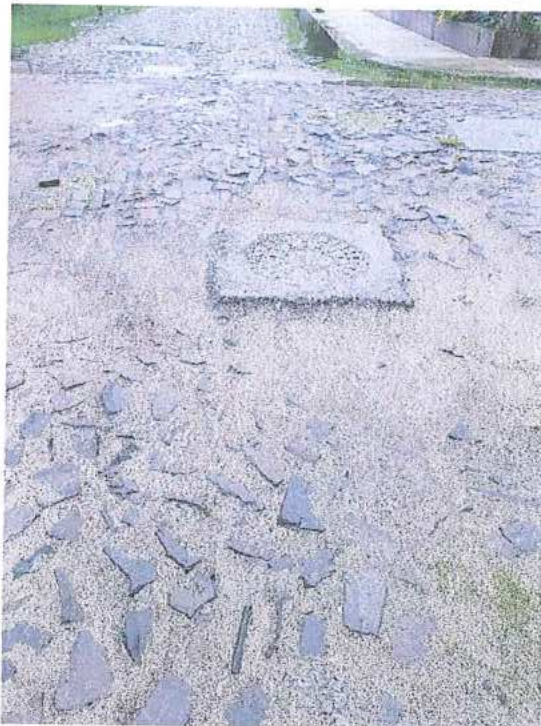
**Figura 26: Registro fotográfico do item 25.**

**NC-1 – Item 25: Desnívelamento junto à caixa do poço de visita na intersecção com a rua Gamboa (figura 26).**

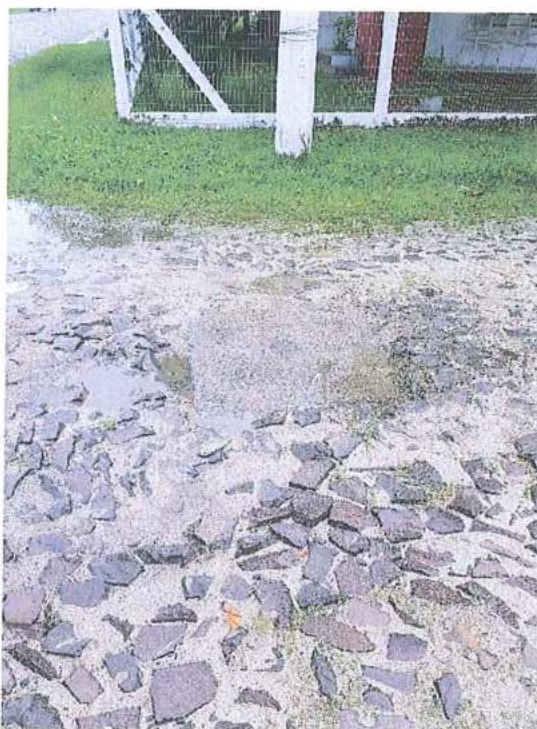
**Figura 27: Registro fotográfico do item 26.**

**NC-1 – Item 26 Pavimentação irregular junto à região da sarjeta, após a intersecção com a rua Gamboa (figura 27).**

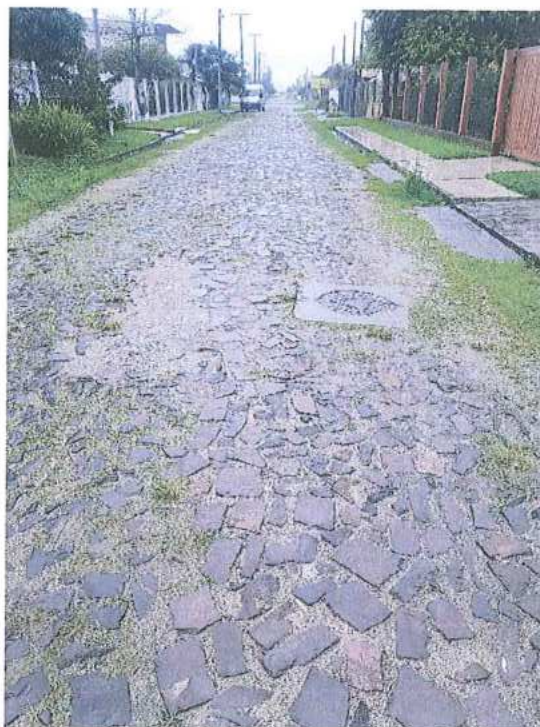
**Figura 29: Registro fotográfico do item 28.**

**NC-1 – Item 28: Desnívelamento junto à caixa do poço de visita, próximo à residência de n. 3.226 (figura 29).**

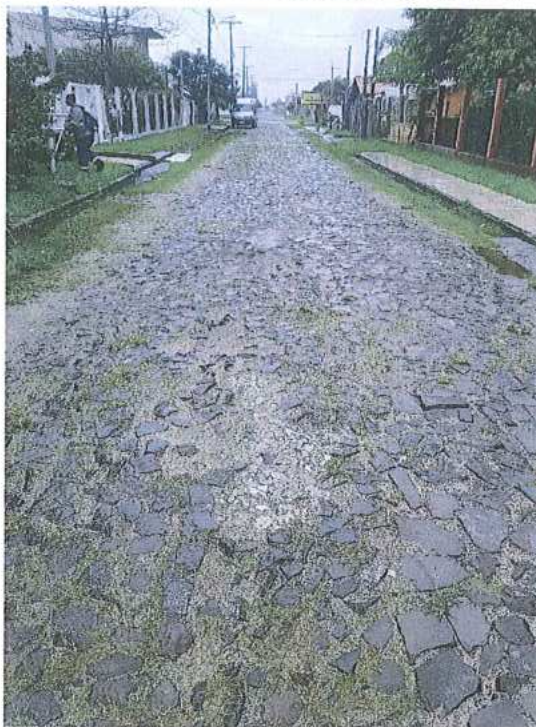
**Figura 29: Registro fotográfico do item 29.**

**NC-1 – Item 29: Pavimento irregular na faixa central da via, próximo à residência de n. 3.244 (figura 30).**

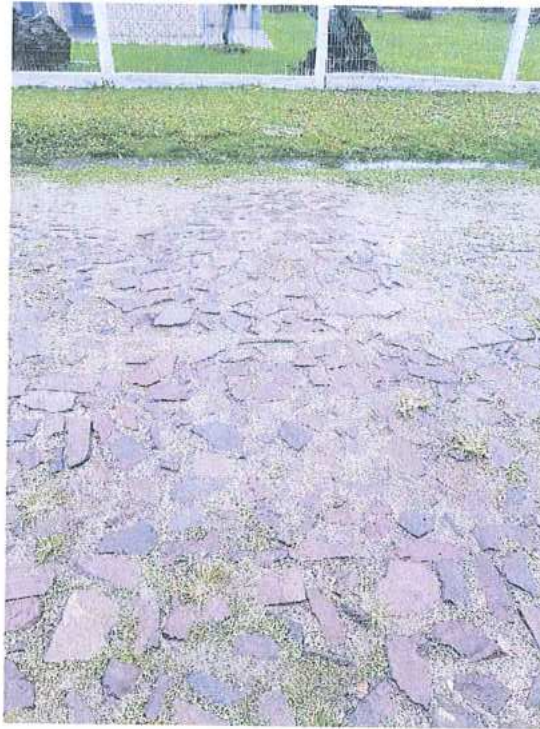
**Figura 31: Registro fotográfico do item 30.**

**NC-1 – Item 30: Desnívelamento na via sobre o coletor predial, próximo à residência de n. 3.257 (figura 31).**

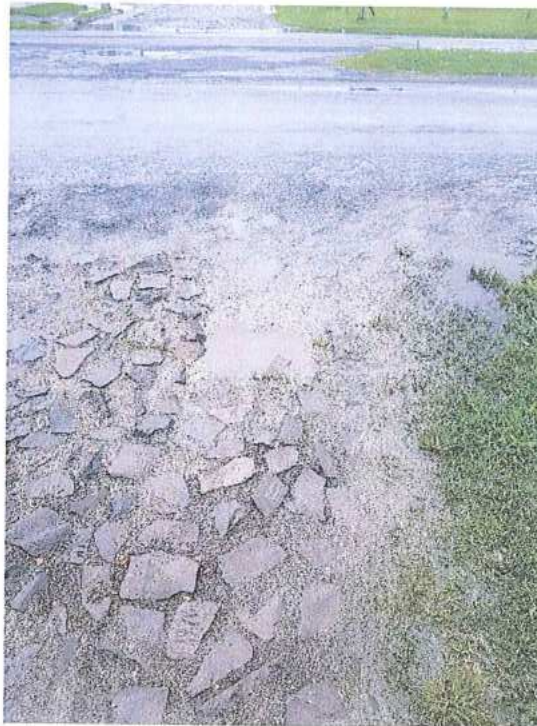
Figura 32: Registro fotográfico do item 31.

**NC-1 – Item 31: Desnívelamento e pavimentação irregular com cavidades superficiais na intersecção com a av. Osvaldo Aranha (figura 32).**

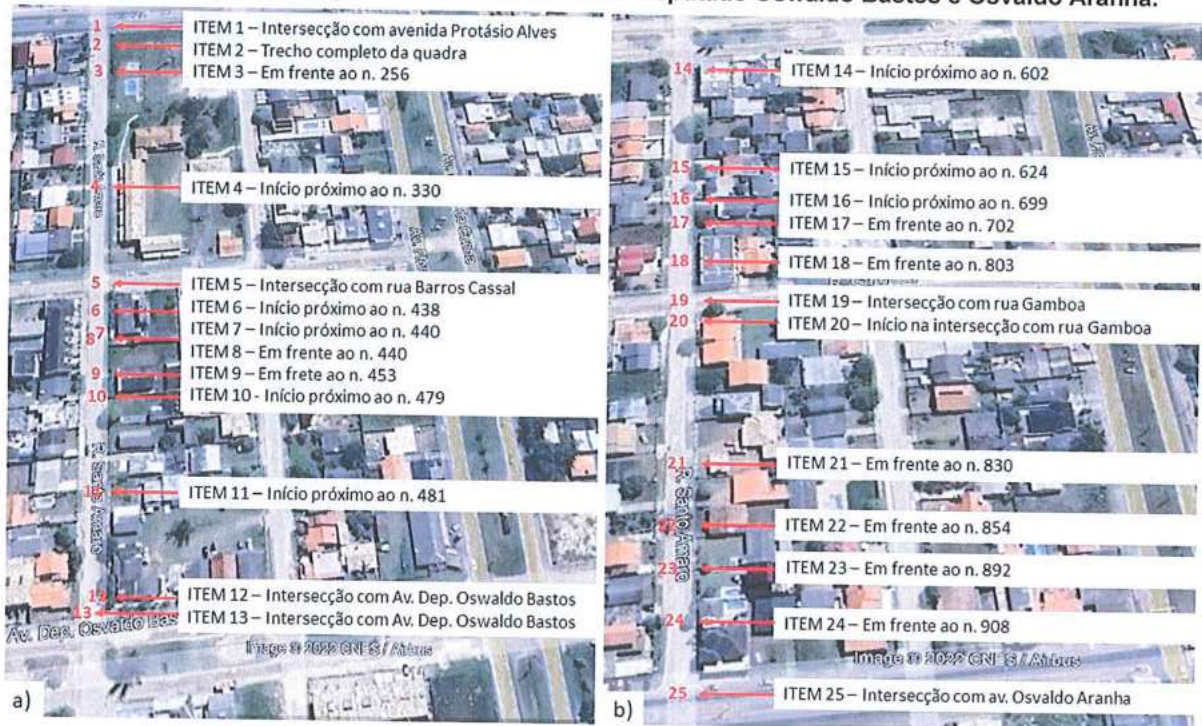
Figura 33: Itens que compõem a NC-2, Rua Santo Amaro: a) trecho entre as avenidas Protásio Alves e Deputado Oswaldo Bastos; b) trecho entre as avenidas Deputado Oswaldo Bastos e Osvaldo Aranha.

NC não solucionada. Verificou-se com a fiscalização de acompanhamento que as obras na rua Santo Amaro foram encerradas, porém existem diversos pontos no calçamento com acabamentos inadequados. Na figura 33 apresenta a relação problemas encontrados (itens) e que precisam ser solucionados para a NC-2 ser considerada encerrada.

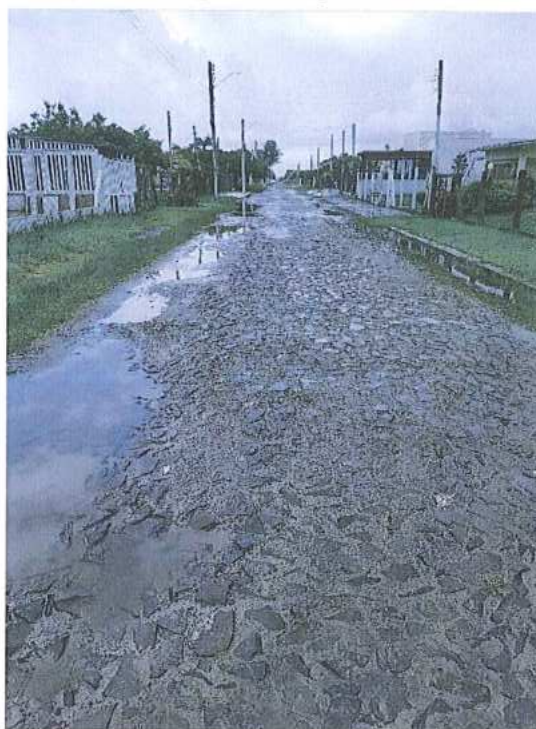
Figura 35: Registro fotográfico do item 2.

**NC-2 – Item 2: Pavimentação irregular junto à região da sarjeta em todo trecho da quadra (figura 35).**

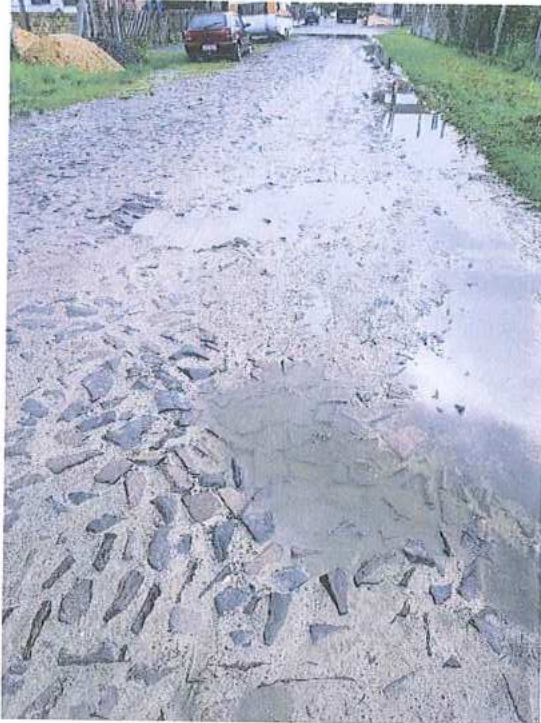
**Figura 36: Registro fotográfico do item 3.**

**NC-2 – Item 3: Pavimentação irregular com cavidades superficiais, próximo à residência de n. 256 (figura 36).**

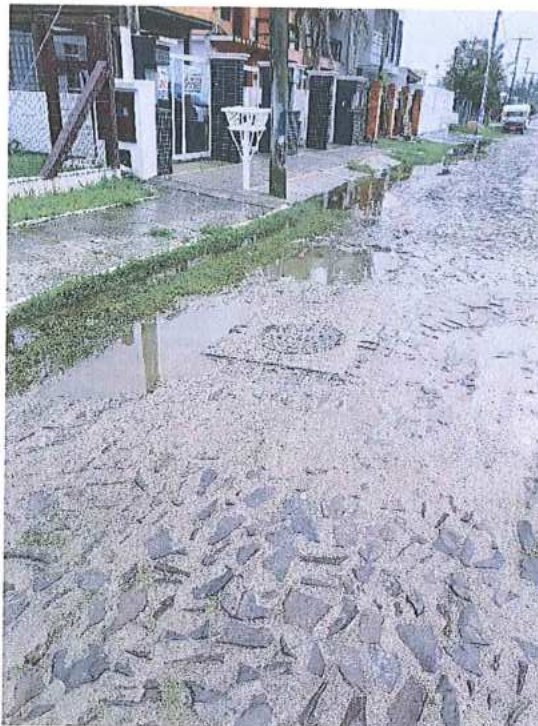
**Figura 37: Registro fotográfico do item 4.**

**NC-2 – Item 4: Pavimentação irregular com cavidades superficiais e com desnível junto à caixa do poço de visita, próximo à residência de n. 330 (figura 37).**

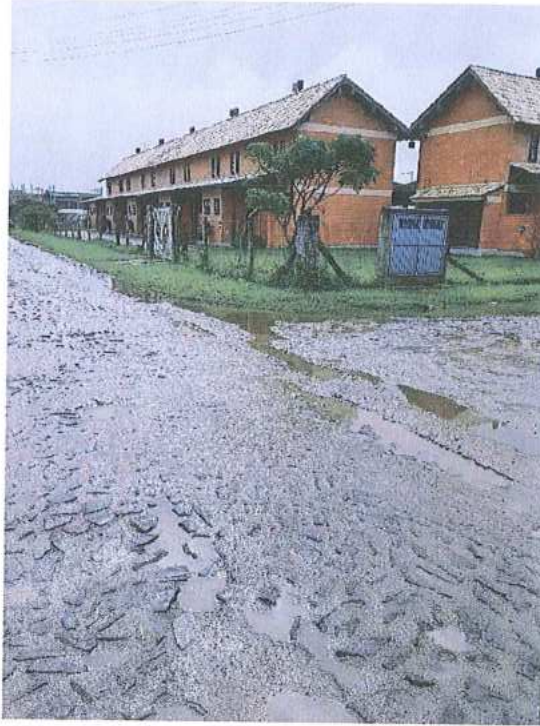
Figura 38: Registro fotográfico do item 5.

**NC-2 – Item 5: Pavimentação irregular com cavidades superficiais e com desnível junto a caixa do poço de visita, na intersecção com rua Barros Cassal (figura 38).**

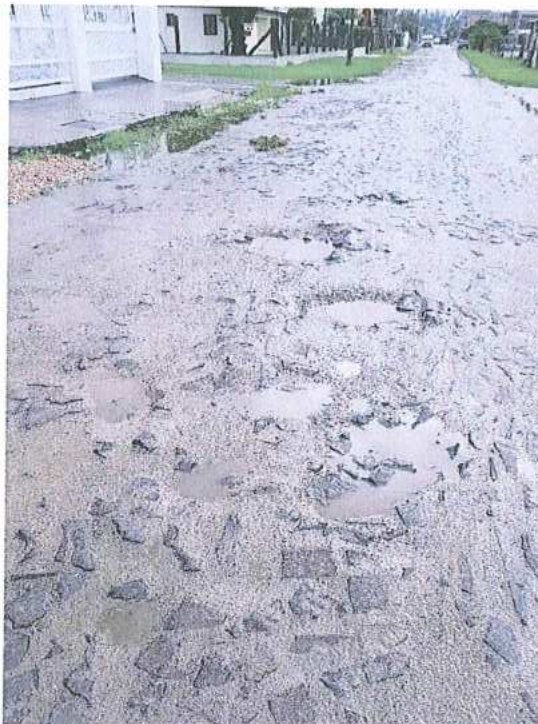
Figura 39: Registro fotográfico do item 6.

**NC-2 – Item 6: Pavimentação irregular com cavidades superficiais, próximo à residência de n. 438 (figura 39).**

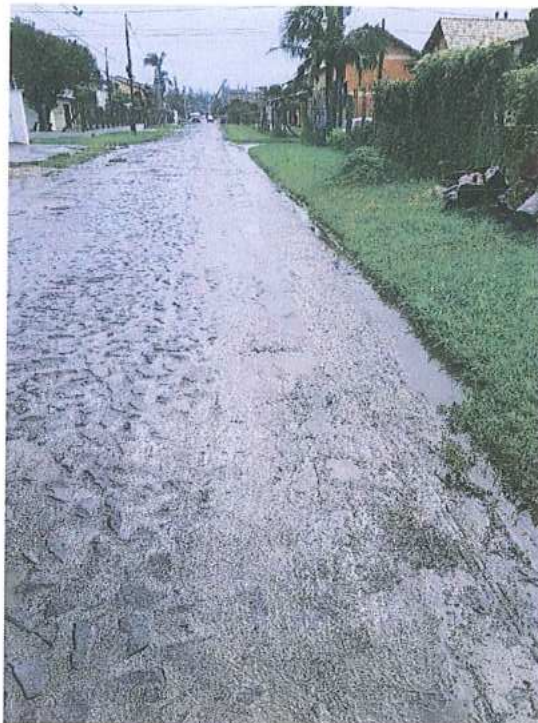
**Figura 40: Registro fotográfico do item 7.**

**NC-2 – Item 7: Pavimentação irregular junto à sarjeta, em todo trecho da quadra (figura 40).**

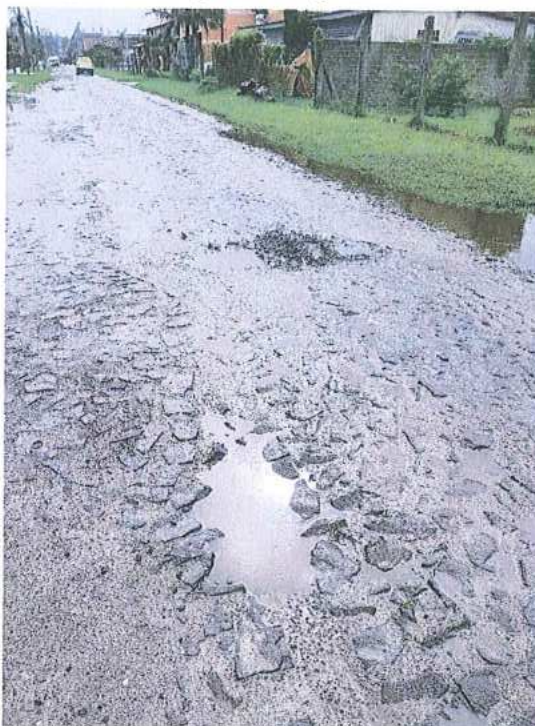
**Figura 41: Registro fotográfico do item 8.**

**NC-2 – Item 8: Pavimentação irregular com cavidades superficiais, próximo à residência de n. 440 (figura 41).**

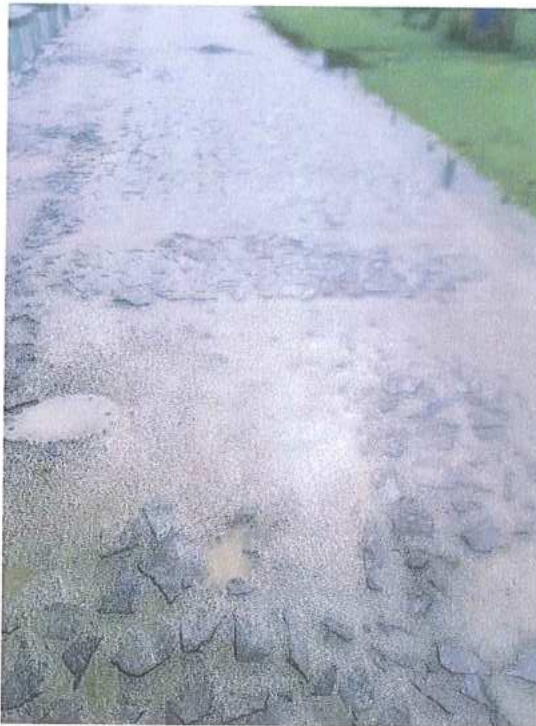
Figura 42: Registro fotográfico do item 9.

**NC-2 – Item 9: Desnívelamento na via sobre o coletor predial, próximo à residência de n. 453 (figura 42).**

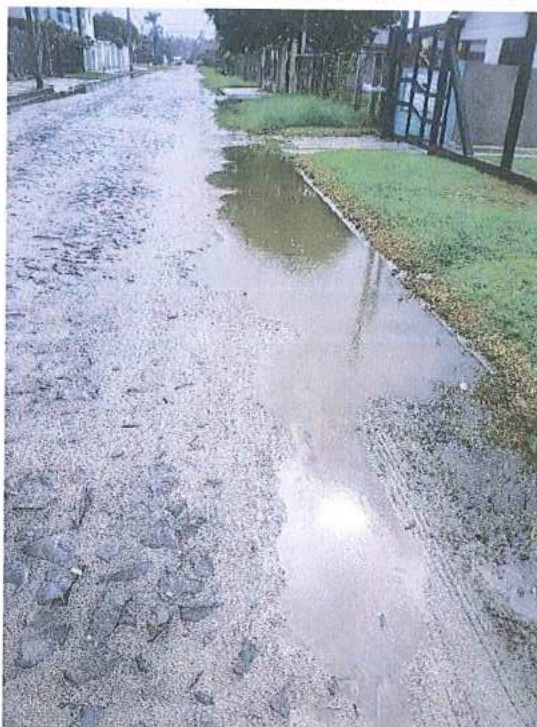
Figura 43: Registro fotográfico do item 10.

**NC-2 – Item 10: Pavimentação irregular com cavidades superficiais, próximo à residência de n. 479 (figura 43).**

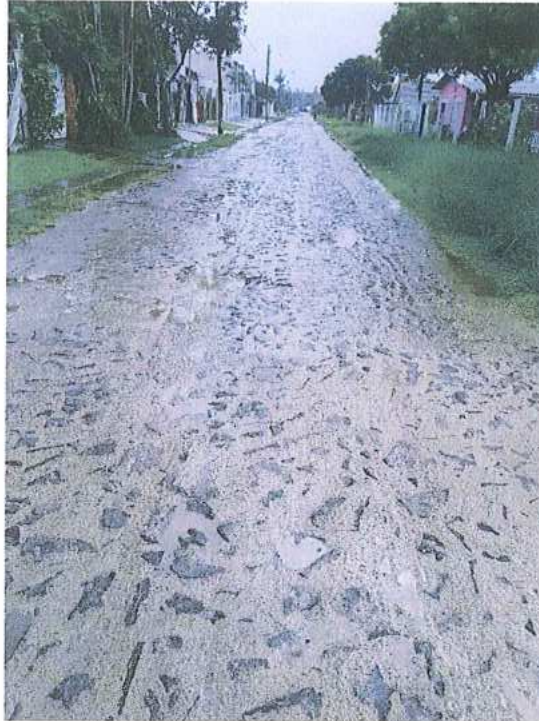
Figura 44: Registro fotográfico do item 11.

**NC-2 – Item 11: Pavimentação irregular com desnivelamento e cavidades superficiais, próximo à residência de n. 481 (figura 44).**

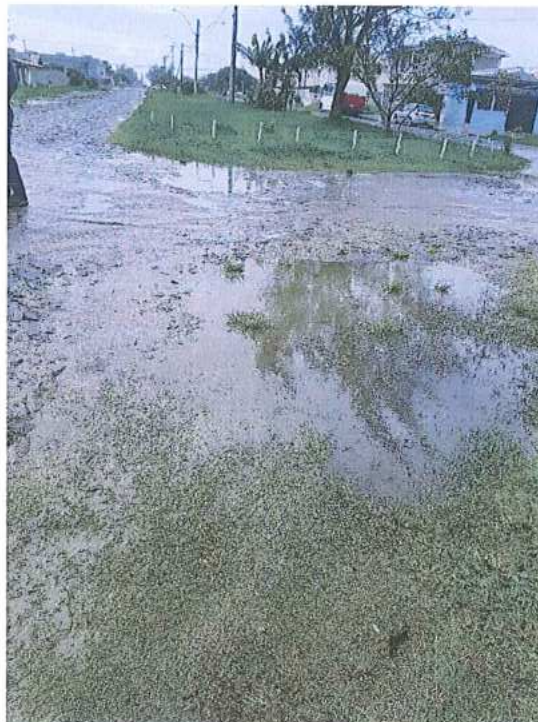
Figura 45: Registro fotográfico do item 12.

**NC-2 – Item 12: Desnivelamento e pavimentação irregular com cavidades superficiais na intersecção com a av. Deputado Oswaldo Bastos (figura 45).**

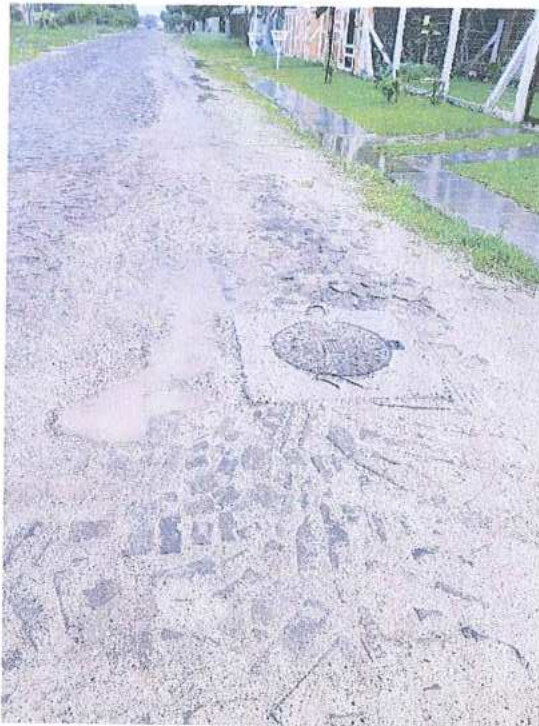
Figura 46: Registro fotográfico do item 13.

**NC-2 – Item 13: Desnívelamento Pavimentação irregular com cavidades superficiais e com desnível junto a caixa do poço de visita na intersecção com a av. Deputado Oswaldo Bastos (figura 46).**

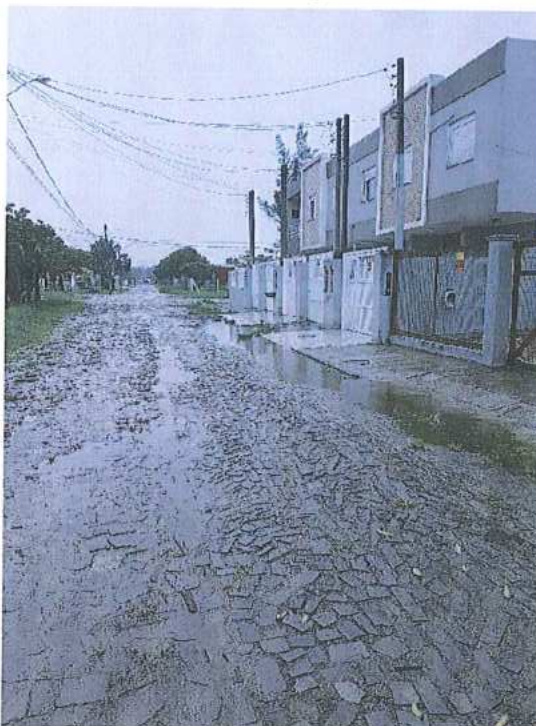
Figura 47: Registro fotográfico do item 14.

**NC-2 – Item 14: Desnível na pavimentação no leito da via, em todo trecho da quadra (figura 47).**

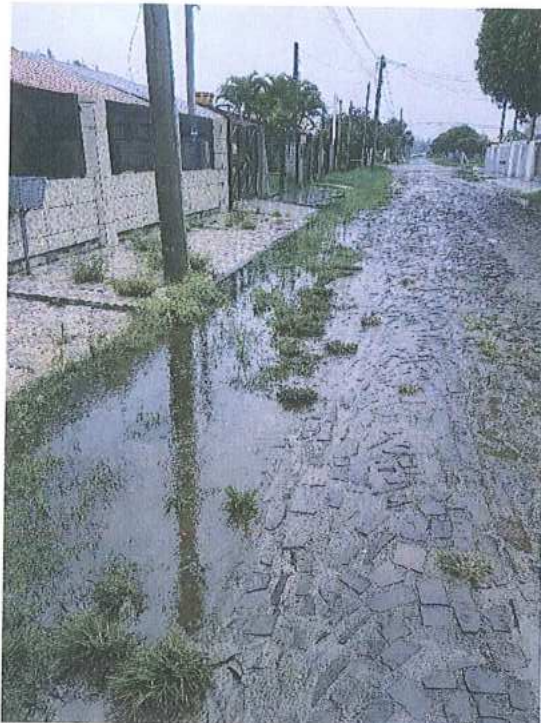
Figura 48: Registro fotográfico do item 15.

**NC-2 – Item 15: Pavimentação irregular com desnivelamento e cavidades superficiais, próximo à residência de n. 624 (figura 48).**

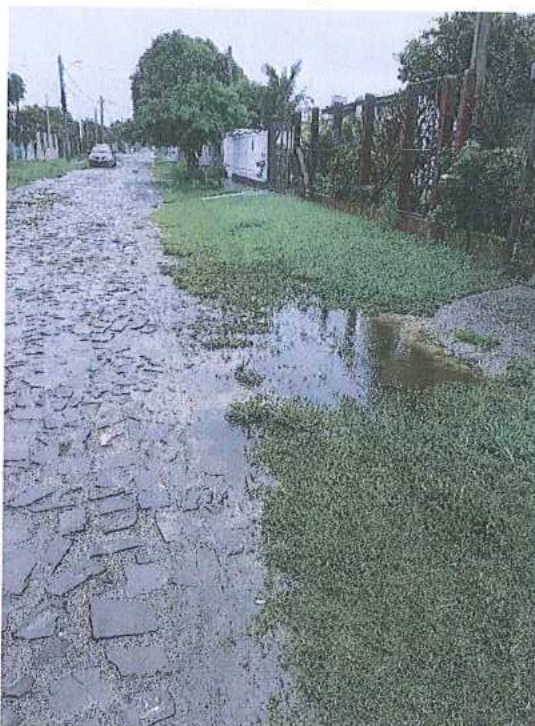
Figura 49: Registro fotográfico do item 16.

**NC-2 – Item 16: Pavimentação irregular com cavidades superficiais, próximo à residência de n. 699 (figura 49).**

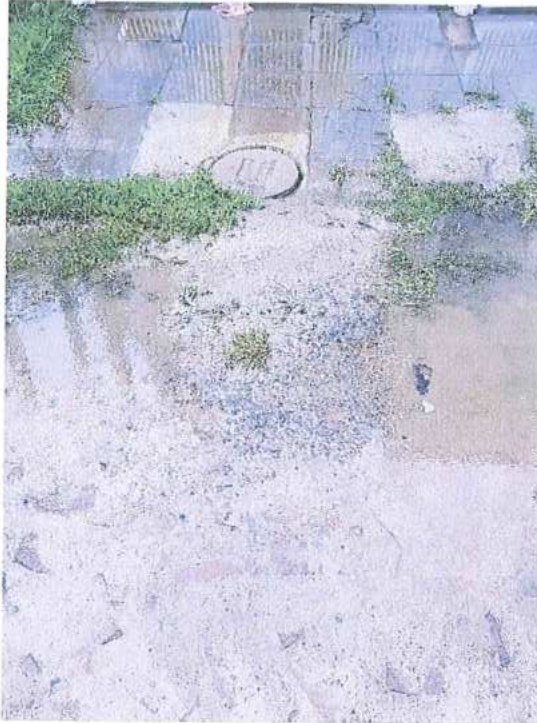
**Figura 50: Registro fotográfico do item 17.**

**NC-2 – Item 17: Desnívelamento na via sobre o coletor predial, próximo à residência de n. 702 (figura 50).**

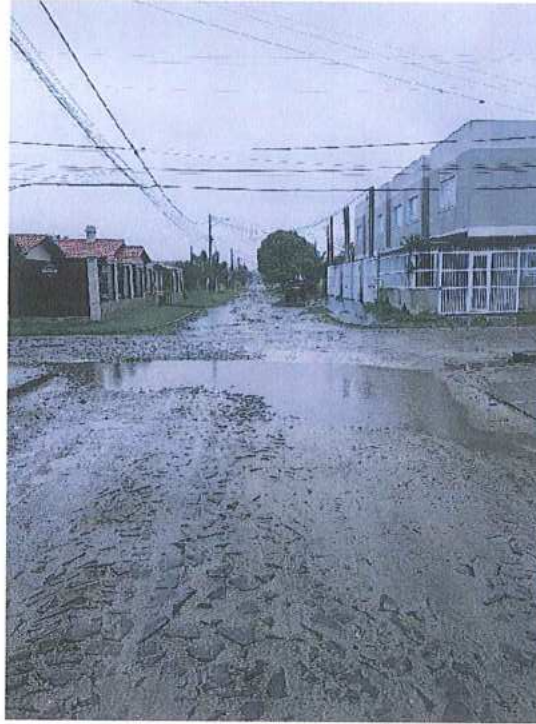
Figura 52: Registro fotográfico do item 19.

**NC-2 – Item 19: Desnívelamento e pavimentação irregular com a cavidades superficiais na intersecção com a rua Gamboa (figura 52).**

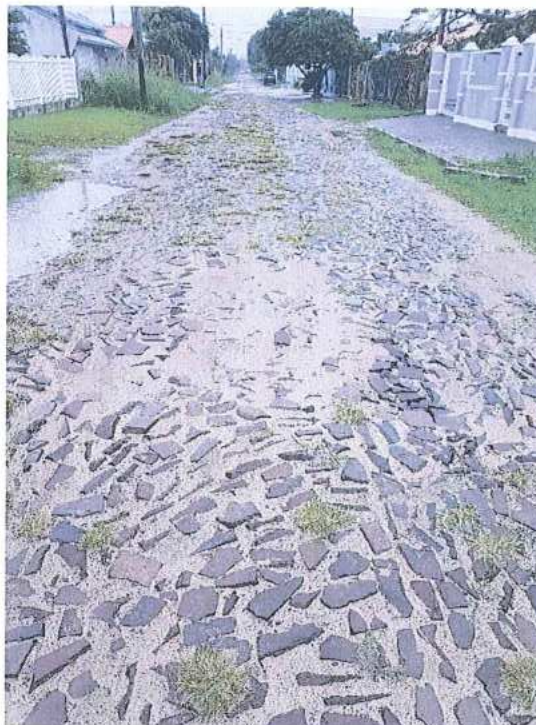
Figura 53: Registro fotográfico do item 20.

**NC-2 – Item 20: Desnível na pavimentação no leito da via, em todo trecho da quadra (figura 53).**

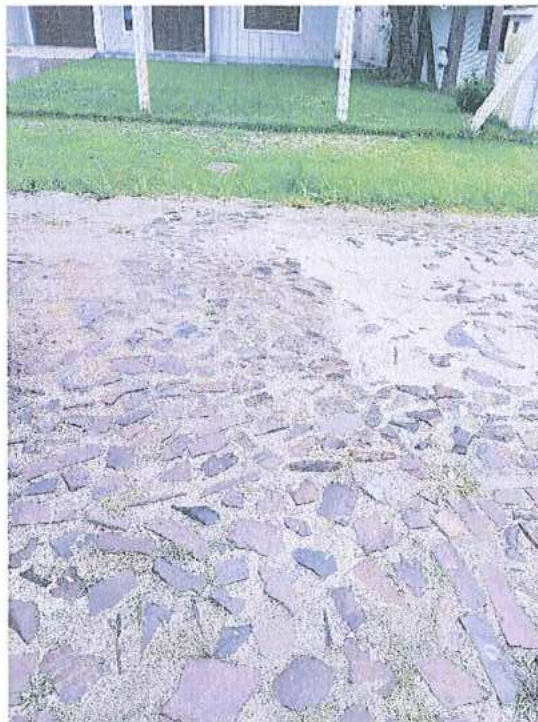
**Figura 55: Registro fotográfico do item 22.**

**NC-2 – Item 22: Pavimentação irregular com cavidades superficiais, próximo à residência de n. 854 (figura 55).**

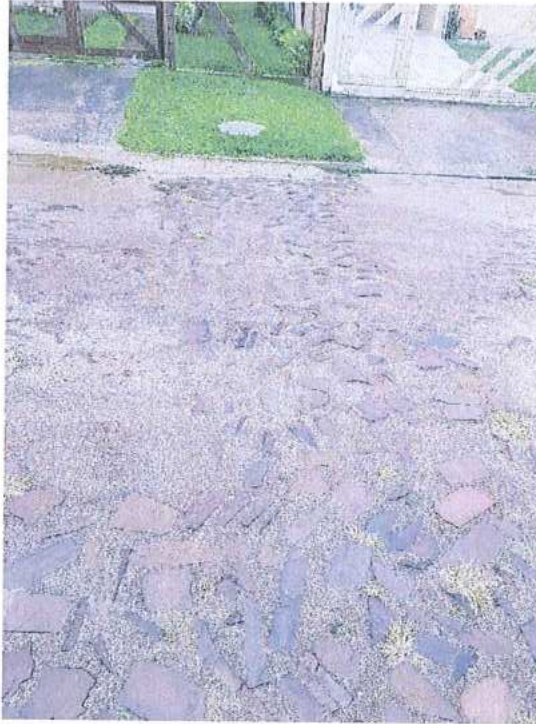
**Figura 56: Registro fotográfico do item 23.**

**NC-2 – Item 22: Desnívelamento na via sobre o coletor predial, próximo à residência de n. 892 (figura 56).**

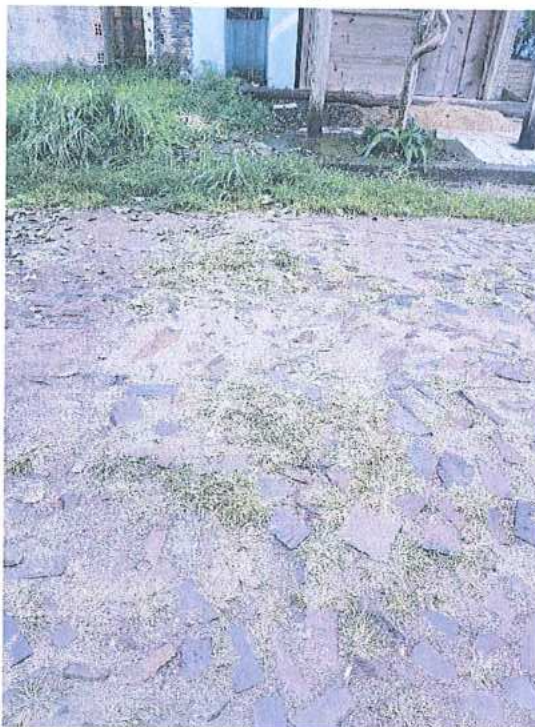
**Figura 57: Registro fotográfico do item 24.**

**NC-2 – Item 24: Desnívelamento na via sobre o coletor predial, próximo à residência de n. 908 (figura 57).**
