**RELATÓRIO TÉCNICO DE FISCALIZAÇÃO DE ACOMPANHAMENTO  
N. 225/2021 – RTFA****Acompanhamento de fiscalização sob  
demanda das obras de instalações de redes  
coletoras separador absoluto de esgotamento  
sanitário da bacia 8 em Tramandaí - RS.****1. ÓRGÃO FISCALIZADOR**

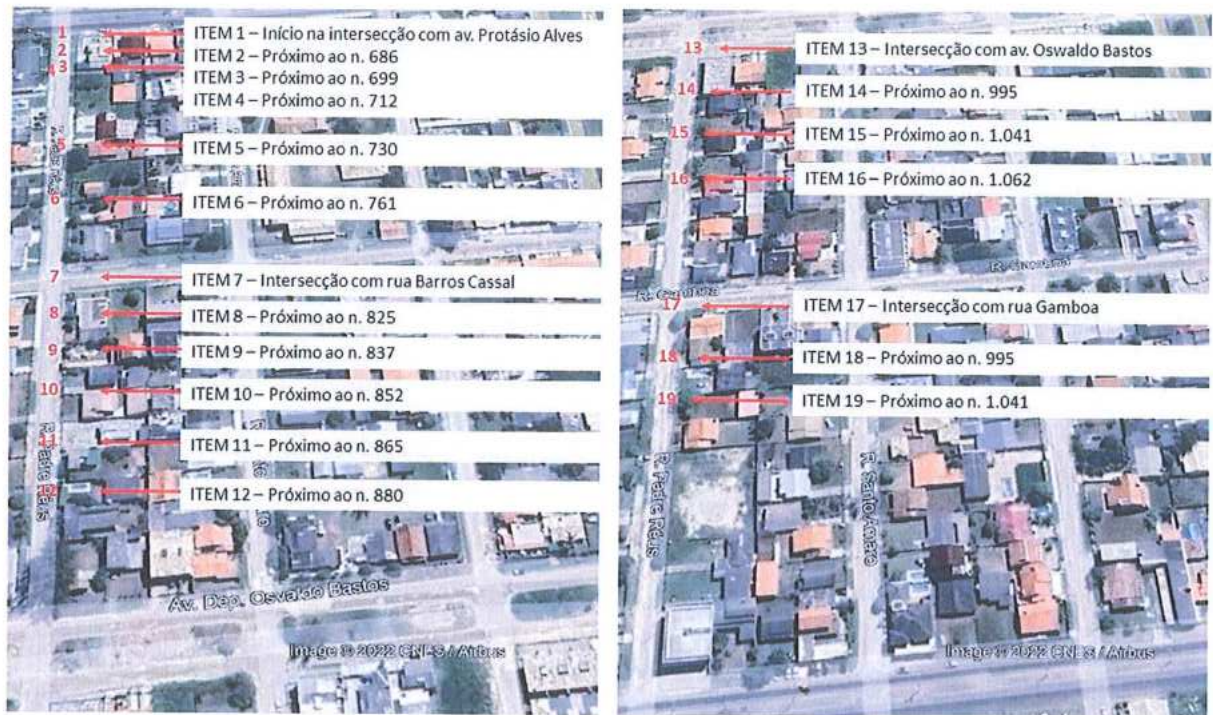
Figura 59: Itens que compõem a NC-3, Rua Padre Réus: a) trecho entre as avenidas Protásio Alves e Deputado Osvaldo Bastos; b) trecho entre as avenidas Deputado Osvaldo Bastos e Osvaldo Aranha.

NC não solucionada. Verificou-se com a fiscalização de acompanhamento que as obras na rua Padre Réus foram encerradas, porém existem diversos pontos no calçamento com acabamentos inadequados. Na figura 59 apresenta a relação problemas encontrados (itens) e que precisam ser solucionados para a NC-3 ser considerada encerrada.

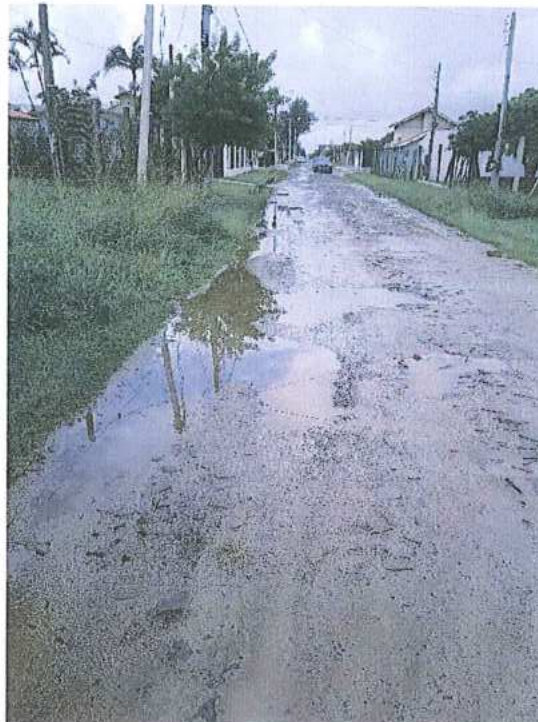
Figura 64: Registro fotográfico do item 5.

**NC-3 – Item 5: Pavimentação irregular com cavidades superficiais, próximo à residência de n. 730 (figura 64).**

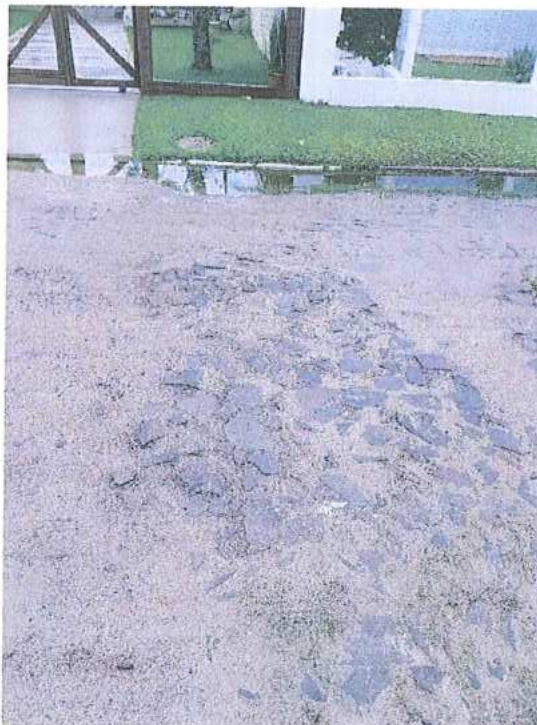
Figura 65: Registro fotográfico do item 6.

**NC-3 – Item 6: Desnívelamento na via sobre o coletor predial, próximo à residência de n. 761 (figura 65).**

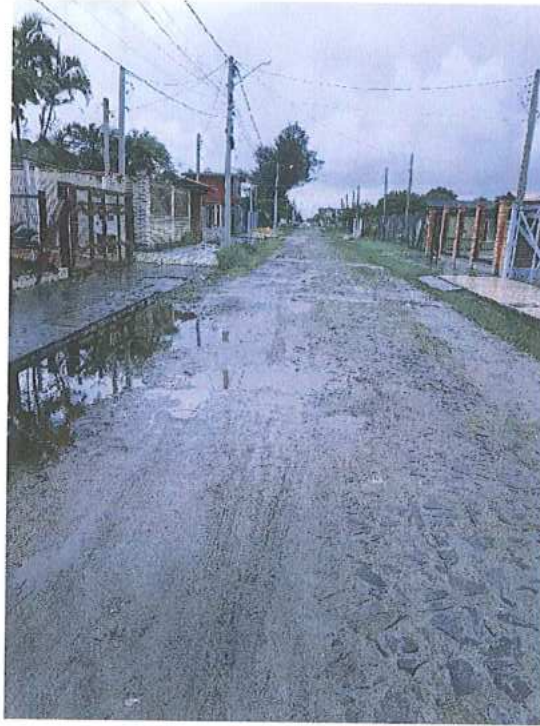
**Figura 67: Registro fotográfico do item 8.**

**NC-3 – Item 8: Desnível na pavimentação no leito da via, em todo trecho da quadra (figura 67).**

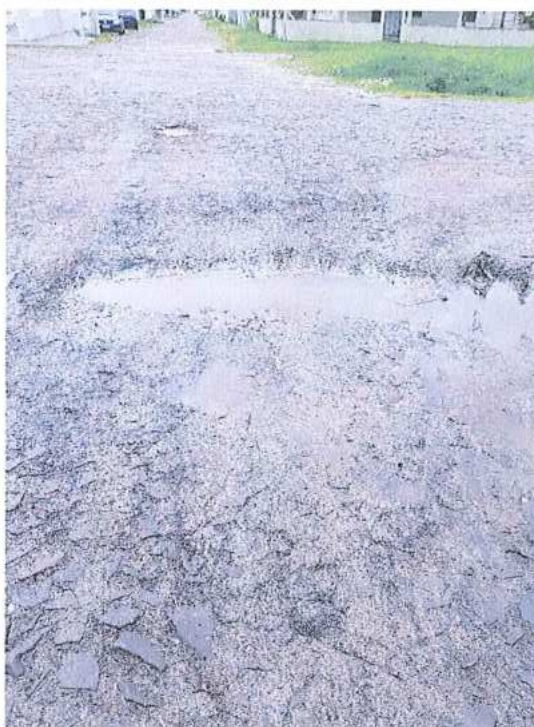
**Figura 72: Registro fotográfico do item 13.**

**NC-3 – Item 13: Desnivelamento e pavimentação irregular com cavidades superficiais na intersecção com a av. Deputado Oswaldo Bastos (figura 72).**

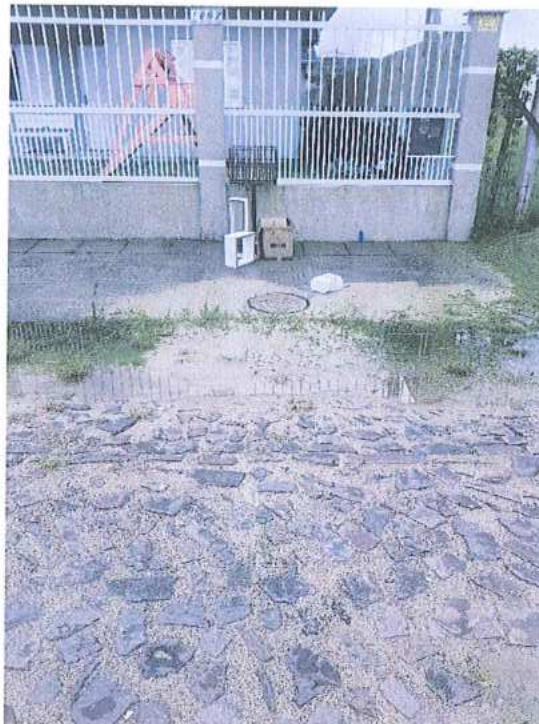
Figura 75: Registro fotográfico do item 16.

**NC-3 – Item 16: Pavimentação irregular com cavidades junto à caixa de inspeção e sobre o coletor predial, próximo à residência de n. 1.041 (figura 75).**

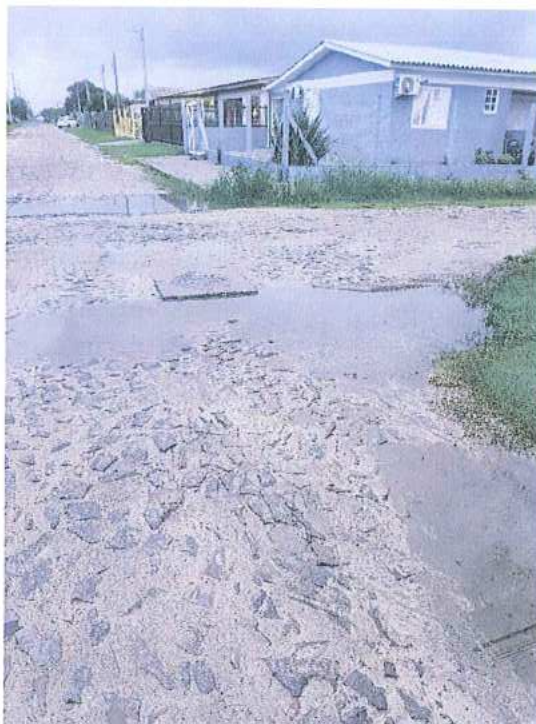
Figura 76: Registro fotográfico do item 17.

**NC-3 – Item 17: Desnível Pavimentação irregular com cavidades superficiais e com desnível junto a caixa do poço de visita na intersecção com a rua Gamboa (figura 76).**

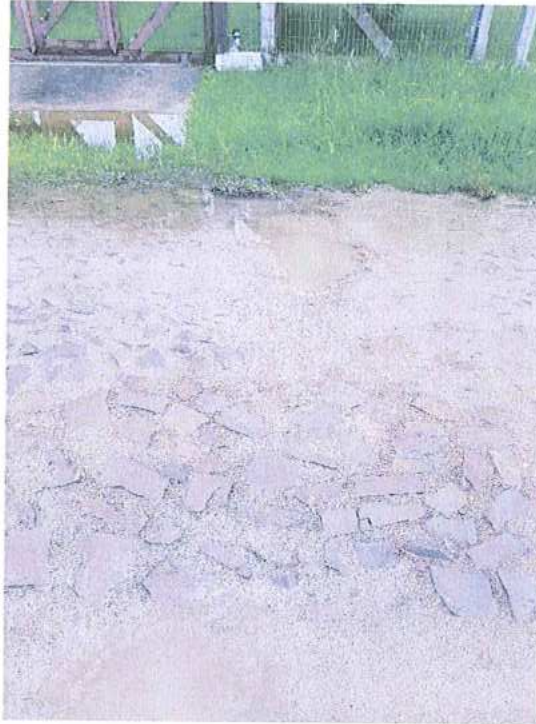
Figura 77: Registro fotográfico do item 18.

**NC-3 – Item 18: Pavimentação irregular com cavidades superficiais, próximo à residência de n. 1.092 (figura 77).**

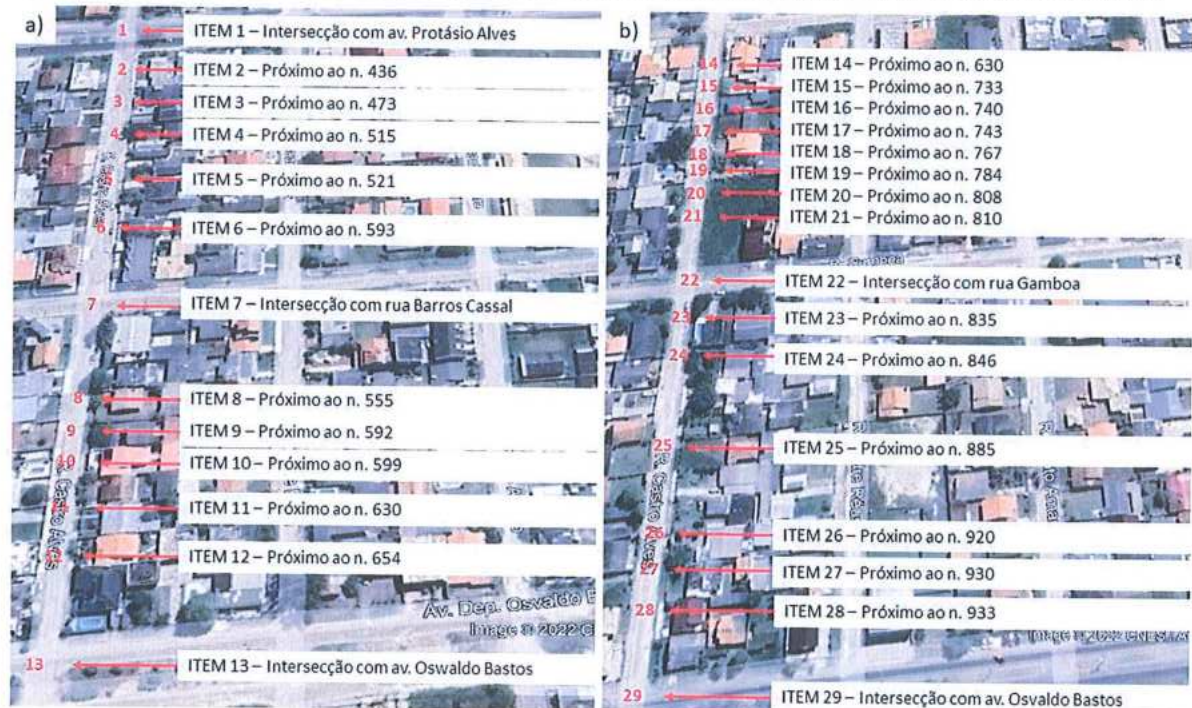
Figura 79: Itens que compõem a NC-4, Rua Castro Alves: a) trecho entre as avenidas Protásio Alves e Deputado Oswaldo Bastos; b) trecho entre as avenidas Deputado Oswaldo Bastos e Osvaldo Aranha.

NC não solucionada, porém prazo para resolução está vigente. Será solicitado as evidências de conclusão das obras ao final do término do prazo. Verificou-se com a fiscalização de acompanhamento que as obras na rua Castro Alves foram encerradas, porém existem diversos pontos no calçamento com acabamentos inadequados. Na figura 79 apresenta a relação problemas encontrados (itens) e que precisam ser solucionados para a NC-4 ser considerada encerrada.

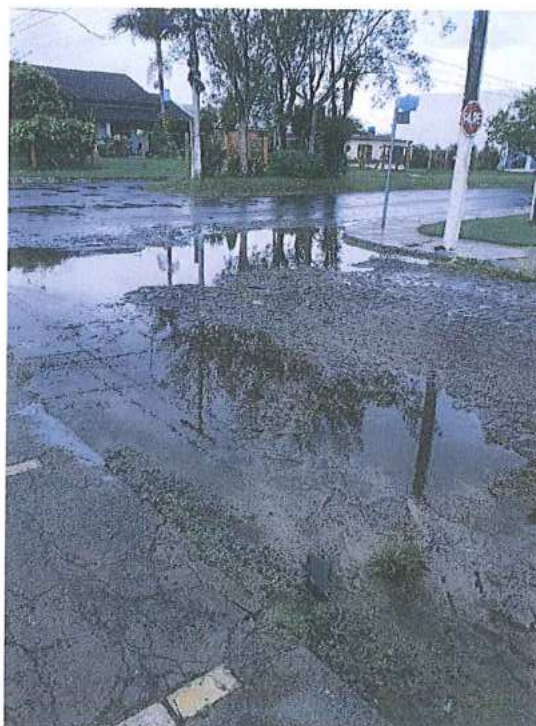
Figura 80: Registro fotográfico do item 1.

**NC-4 – Item 1: Desnívelamento e pavimentação irregular com cavidades superficiais na intersecção com a av. Protásio Alves (figura 80).**

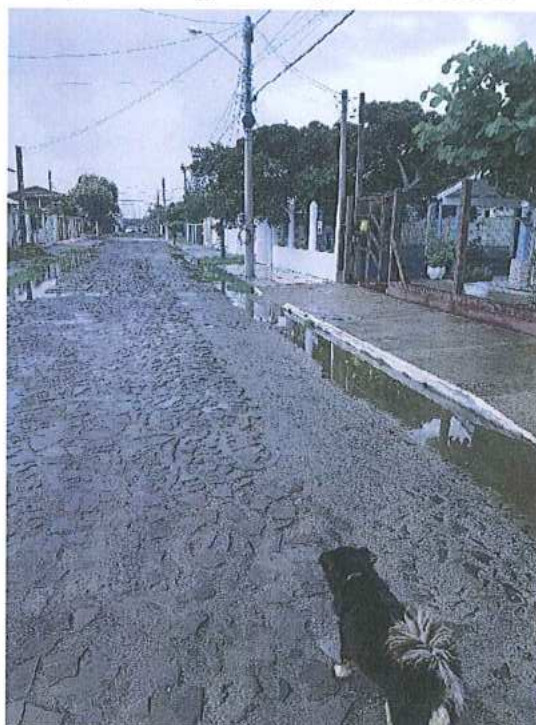
Figura 81: Registro fotográfico do item 2.

**NC-4 – Item 2: Desnívelamento e pavimentação irregular com cavidades superficiais, em todo trecho da quadra (figura 81).**

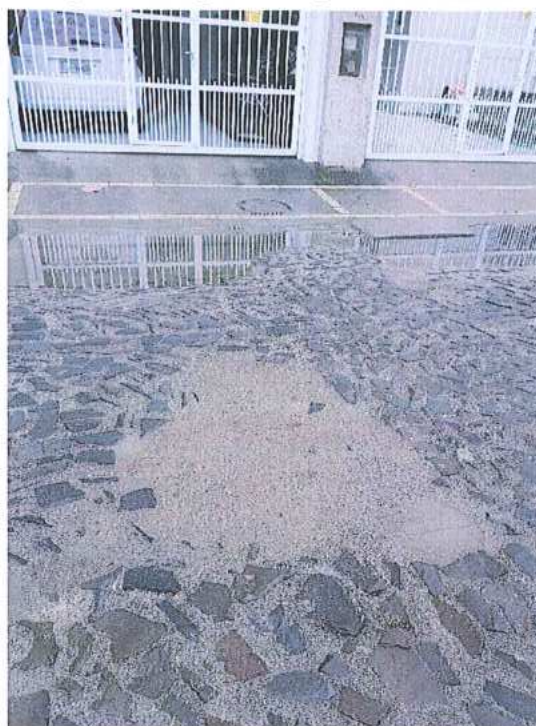
**Figura 83: Registro fotográfico do item 4.**

**NC-4 – Item 4: Pavimentação irregular com cavidades superficiais sobre o coletor predial, próximo à residência de n. 515 (figura 83).**

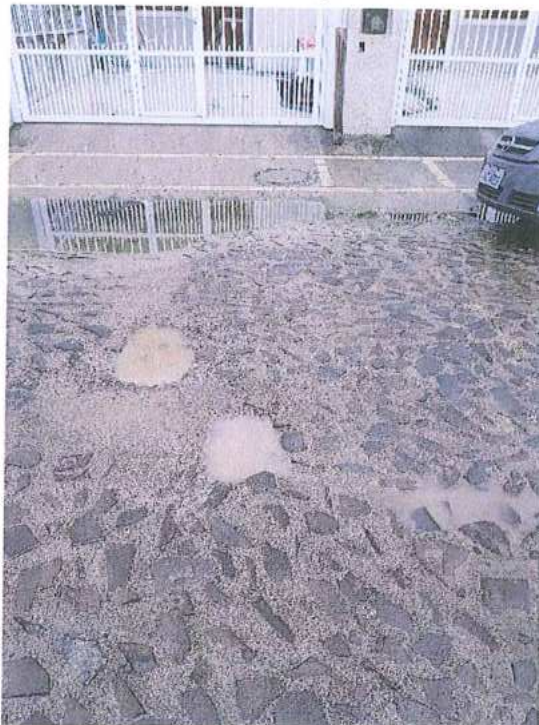
Figura 84: Registro fotográfico do item 5.

**NC-4 – Item 5: Pavimentação irregular com cavidades superficiais sobre o coletor predial, próximo à residência de n. 521 (figura 84).**

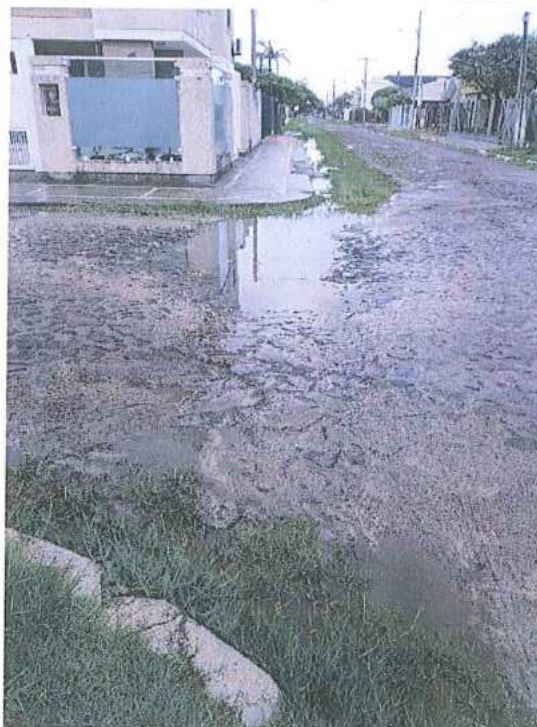
**Figura 86: Registro fotográfico do item 7.**

NC-4 – Item 7: Desnívelamento e pavimentação irregular com cavidades superficiais na intersecção com a rua Barros Cassal (figura 86).

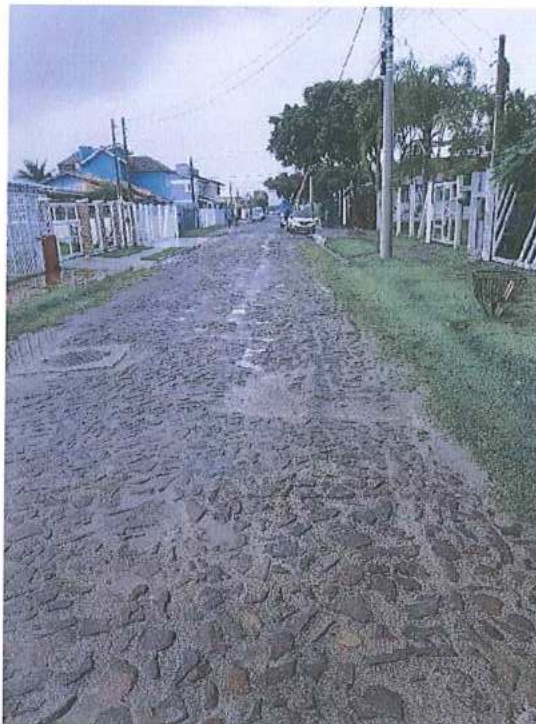
**Figura 88: Registro fotográfico do item 9.**

**NC-4 – Item 9: Desnívelamento e pavimentação irregular com cavidades superficiais, em todo trecho da quadra (figura 88).**

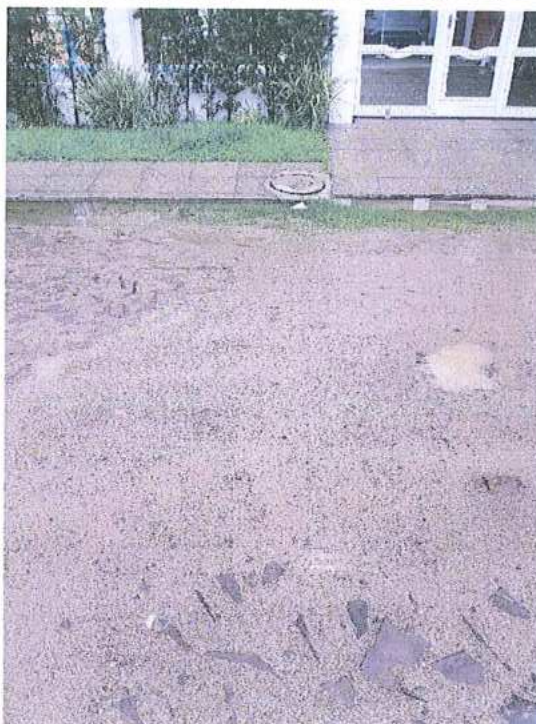
**Figura 89: Registro fotográfico do item 10.**

**NC-4 – Item 10: Pavimentação irregular com cavidades superficiais sobre o coletor predial, próximo à residência de n .599 (figura 89).**

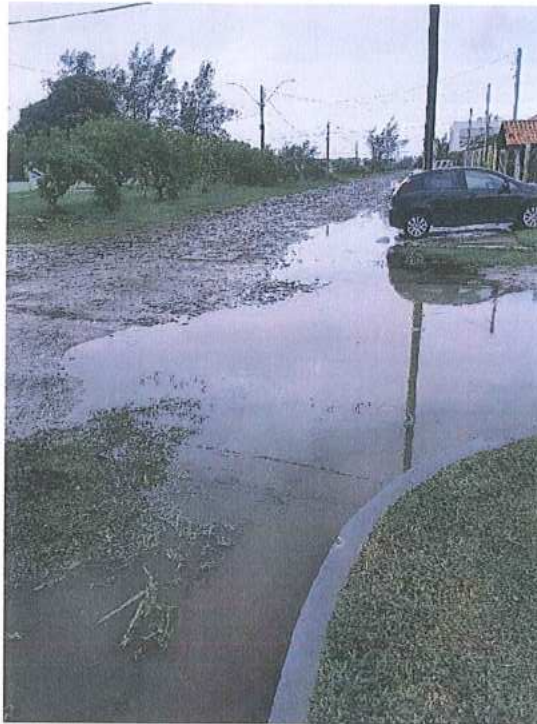
Figura 92: Registro fotográfico do item 13.

**NC-4 – Item 13: Desnívelamento e pavimentação irregular com cavidades superficiais na intersecção com a av. Deputado Oswaldo Bastos (figura 92).**
