REGULAÇÃO RELATÓRIO TÉCNICO DE FISCALIZAÇÃO N. 006-P/2024 – RTF

Fiscalização no Sistema de Abastecimento de Água e Esgotamento Sanitário de Tramandaí/RS.

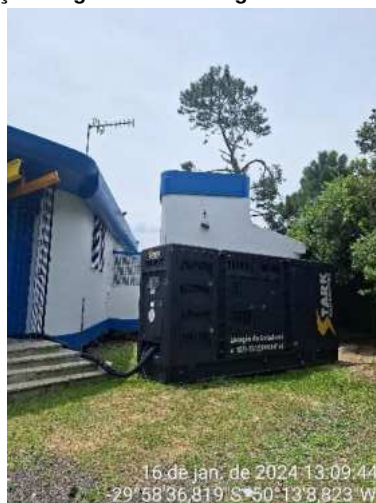
Figura 1 – Identificação do gerador de energia à *diesel* disponível na unidade.

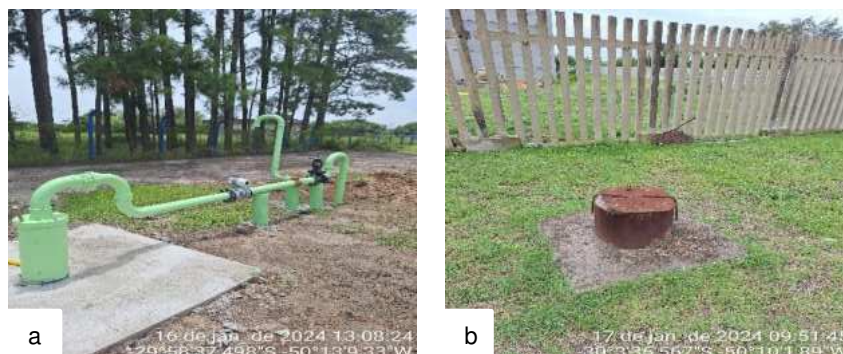
Figura 3 – Poços em Tramandaí/RS fora de operação. a) Poço sem identificação na área da captação superficial, o qual irá entrar em operação; b) Poço junto ao reservatório R-08, o qual está desativado.

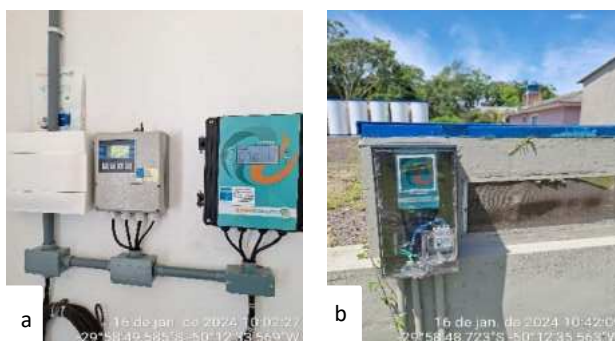
Figura 4 – Macromedidores instalados na ETA. a) à esquerda: macromedidor instalado adutora 400 mm; macromedidor instalado adutora 500 mm; b) macromedidor da entrada de água da ETA compacta.

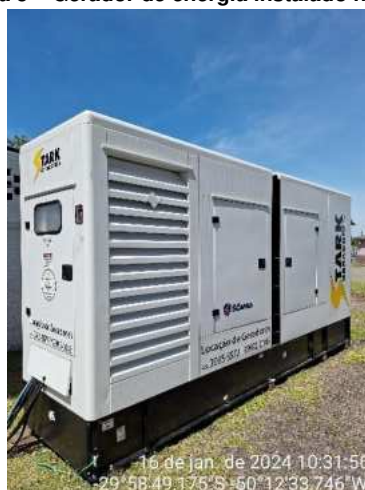
Figura 5 – Gerador de energia instalado na ETA.

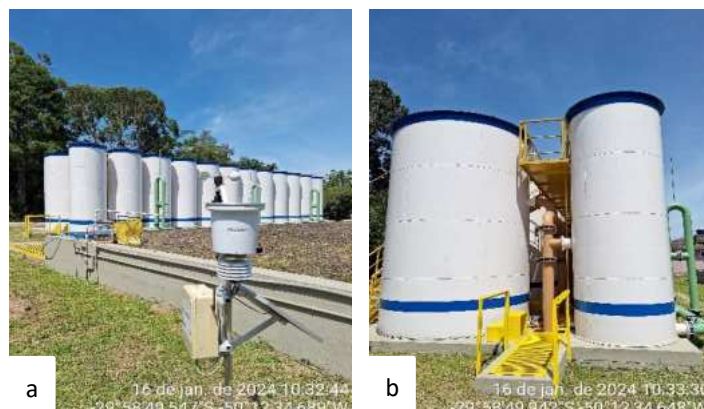
Figura 6 – Registro fotográfico da ETA Compacta. a) Vista Frontal; b) Vista Lateral.

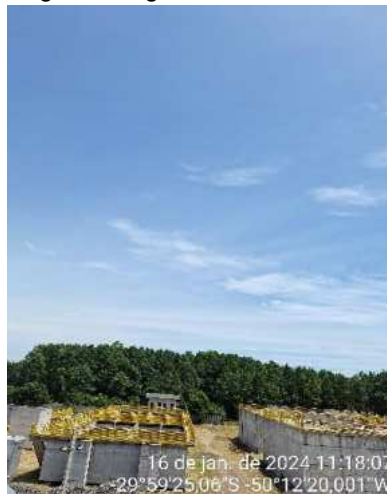
Conforme informado pela gestora da Corsan, que acompanhou a equipe técnica da Agesan-RS na fiscalização, a obra da ETE convencional encontra-se parada, pois o contrato foi rescindido, sem previsão de retomada. A figura 7 identifica a unidade:

Figura 7 – Registro fotográfico da obra ETE Convencional.

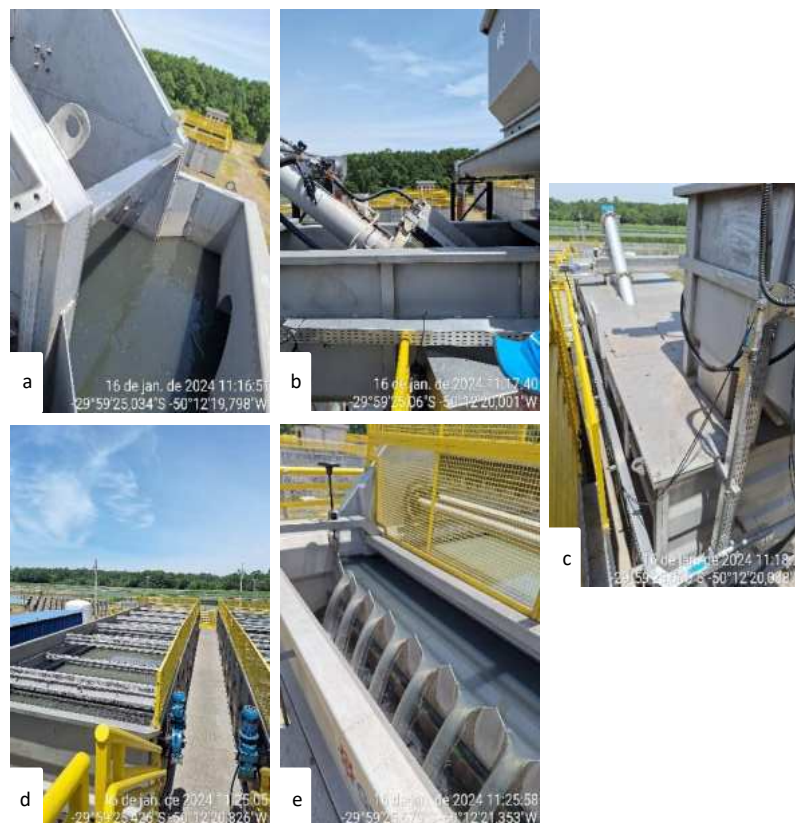
Figura 8 – Registro fotográfico da obra ETE Compacta. a) Chegada do efluente e gradeamento; b) desarenador; c) misturador; d) Floculadores; e) saída do Floculador para desinfecção.

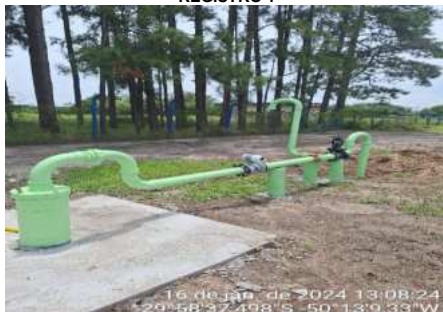
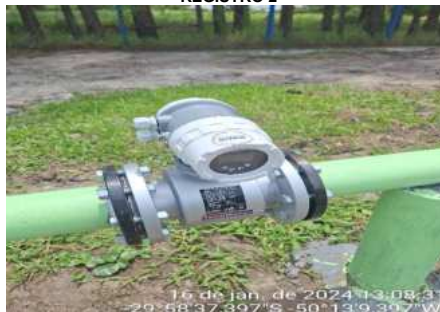
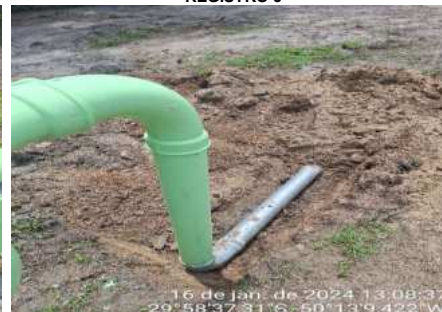
NC	CÓDIGO DA NC	UNIDADE	CAPTAÇÃO SUPERFICIAL - Poço em obras.
3	1.3	CONSTATAÇÃO	Não encaminhado à Agesan a outorga da respectiva unidade.
GRUPO	PRAZO	NÃO CONFORMIDADE	Inexistência de outorga de captação ou outorga vencida.
2	180 dias	OBSERVAÇÃO

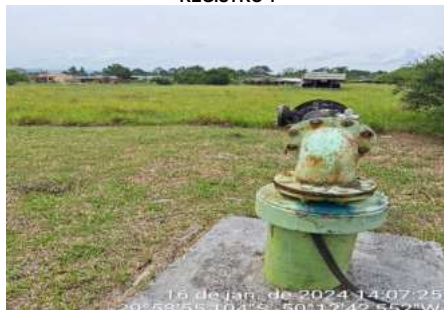
REGISTRO 1

NC	CÓDIGO DA NC	UNIDADE	CAPTAÇÃO SUBTERRÂNEA- Poço COR TRA EMB 02
5	1.3	CONSTATAÇÃO	Unidade não possui macromedidor instalado.
GRUPO	PRAZO	NÃO CONFORMIDADE	Perda de água e/ou não executar redução de perdas.
2	365 dias	OBSERVAÇÃO

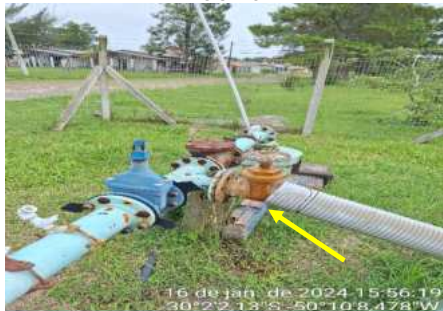
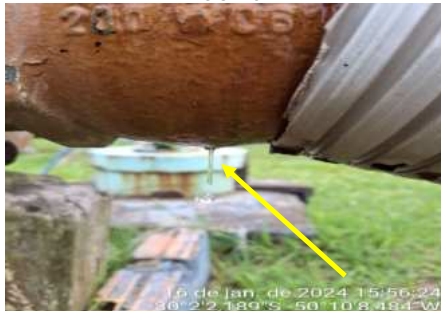
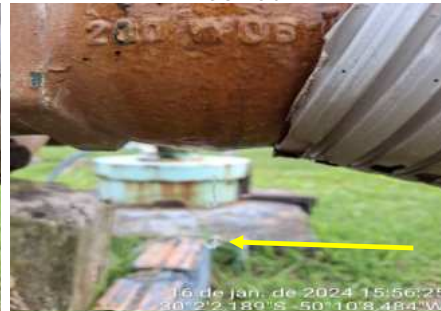
NC	CÓDIGO DA NC	UNIDADE	CAPTAÇÃO SUBTERRÂNEA- Poço COR TRA NTR 03B
7	1.6	CONSTATAÇÃO	Equipamentos possuem vazamento.
GRUPO	PRAZO	NÃO CONFORMIDADE	Falta de conservação e manutenção preventiva de unidade.
2	365 dias	OBSERVAÇÃO

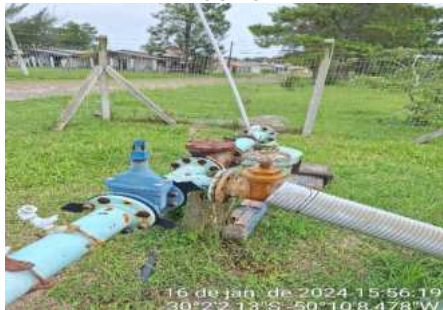
REGISTRO 1

NC	CÓDIGO DA NC	UNIDADE	CAPTAÇÃO SUBTERRÂNEA- Poço COR TRA NTR 03B
8	1.3	CONSTATAÇÃO	Unidade não possui macromedidor instalado.
GRUPO	PRAZO	NÃO CONFORMIDADE	Perda de água e/ou não executar redução de perdas.
2	365 dias	OBSERVAÇÃO

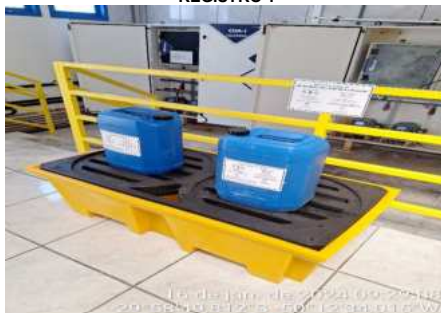
REGISTRO 1

NC	CÓDIGO DA NC	UNIDADE	ETA CONVENCIONAL
16	3.8	CONSTATAÇÃO	Destinação final do efluente do laboratório não evidenciada documentação de destino.
GRUPO	PRAZO	NÃO CONFORMIDADE	Falta de evidência da destinação final do efluente do laboratório de análise da ETA.
2	365 dias	OBSERVAÇÃO

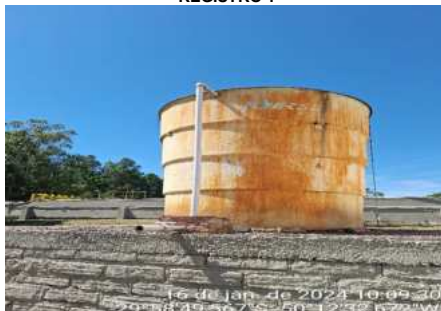
REGISTRO 1

NC	CÓDIGO DA NC	UNIDADE	ETA CONVENCIONAL
18	3.19	CONSTATAÇÃO	Reservatórios de produtos químicos da unidade não possuem bacia de contenção contra derramamento.
GRUPO	PRAZO	NÃO CONFORMIDADE	Inexistência de bacia de contenção ou bacia de contenção permite vazamentos.
2	365 dias	OBSERVAÇÃO

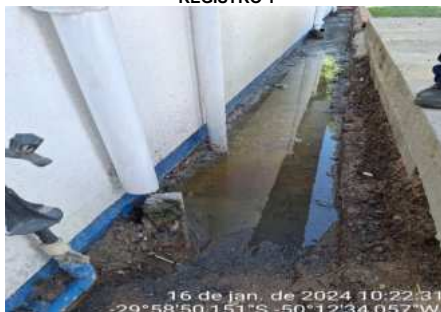
REGISTRO 1

NC	CÓDIGO DA NC	UNIDADE	ETA CONVENCIONAL
20	3.21	CONSTATAÇÃO	Água acumulada em torno da unidade
GRUPO	PRAZO	NÃO CONFORMIDADE	Acúmulo de água inadequado, possibilitando formação de vetores de doenças.
2	365 dias	OBSERVAÇÃO

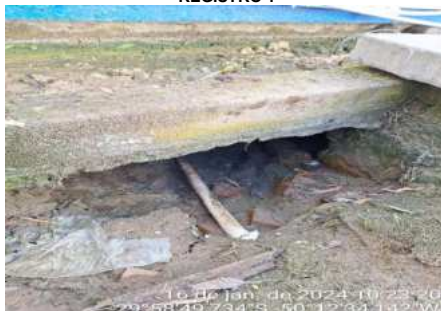
REGISTRO 1

NC	CÓDIGO DA NC	UNIDADE	ETA CONVENCIONAL
21	-	CONSTATAÇÃO	Tampas abertas com acúmulo de água.
GRUPO	PRAZO	NÃO CONFORMIDADE	Falta de conservação e manutenção preventiva de unidade.
2	365 dias	OBSERVAÇÃO

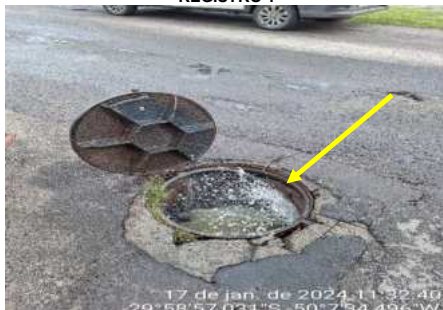
REGISTRO 1

NC	CÓDIGO DA NC	UNIDADE	ELEVATÓRIA DE ESGOTO - EEE Flores da Cunha
23	-	CONSTATAÇÃO	Extravazamento do poço de visita.
GRUPO	PRAZO	NÃO CONFORMIDADE	Obstrução ou extravazamento das redes da EEE.
2	90 dias	OBSERVAÇÃO	Alta vazão constatada

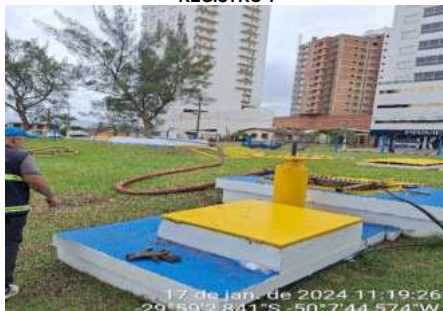
REGISTRO 1

NC	CÓDIGO DA NC	UNIDADE	ELEVATÓRIA DE ESGOTO - EEE Principal - Ubatuba de Farias
24	4.3	CONSTATAÇÃO	Unidade contava apenas com um motor para bombeamento do esgoto.
GRUPO	PRAZO	NÃO CONFORMIDADE	Ausência de bomba reserva devidamente instalada para acionamento imediato.
2	180 dias	OBSERVAÇÃO

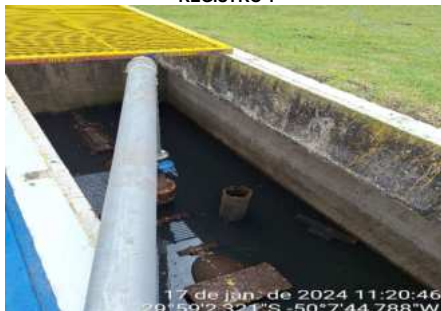
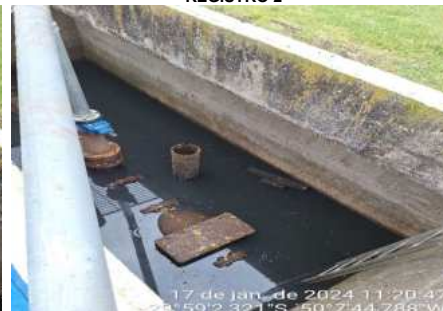
NC	CÓDIGO DA NC	UNIDADE	ELEVATÓRIA DE ESGOTO - EEE Principal - Ubatuba de Farias
25	4.5	CONSTATAÇÃO	Drenagem da estrutura inadequada.
GRUPO	PRAZO	NÃO CONFORMIDADE	Drenagem da estrutura inadequada.
2	365 dias	OBSERVAÇÃO

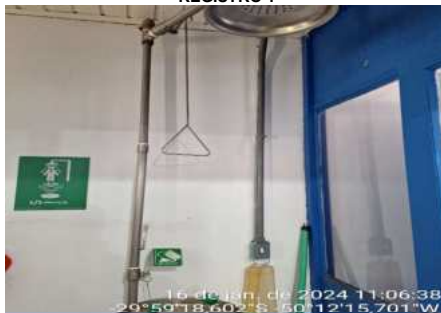
REGISTRO 1

NC	CÓDIGO DA NC	UNIDADE	ETE- Sistema de infiltração no solo e ETE Compacta
28	5.12	CONSTATAÇÃO	Lava-olhos do laboratório não estava funcionando.
GRUPO	PRAZO	NÃO CONFORMIDADE	Não proporcionar a segurança das edificações e dos operadores.
2	365 dias	OBSERVAÇÃO

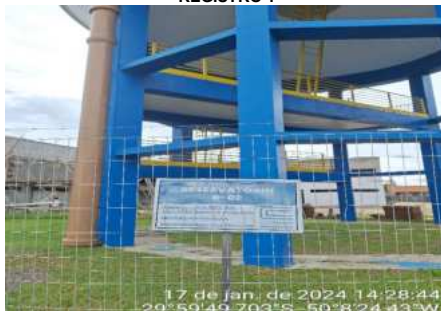
REGISTRO 1

NC	CÓDIGO DA NC	UNIDADE	RESERVATÓRIO - R02
31	6.8	CONSTATAÇÃO	Não possui pára-raio no topo do reservatório.
GRUPO	PRAZO	NÃO CONFORMIDADE	Não existe no topo do reservatório pára-raios e/ou luz de sinalização de obstáculo elevado.
2	365 dias	OBSERVAÇÃO

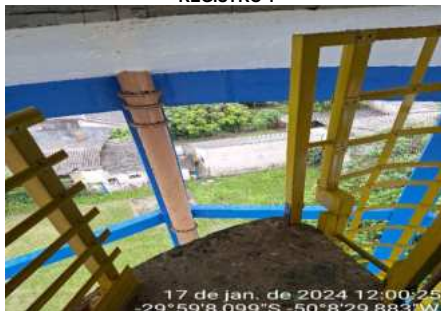
REGISTRO 1

NC	CÓDIGO DA NC	UNIDADE	RESERVATÓRIO - R03
34	6.9	CONSTATAÇÃO	Ausência de guarda-corpo no topo do reservatório.
GRUPO	PRAZO	NÃO CONFORMIDADE	Não proporcionar a segurança das edificações e dos operadores.
2	365 dias	OBSERVAÇÃO

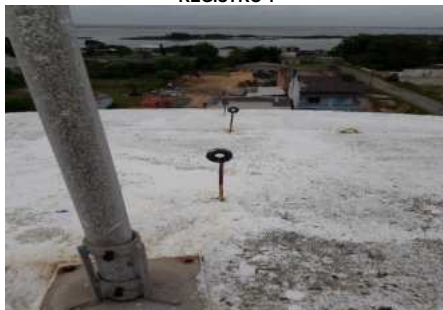
REGISTRO 1

NC	CÓDIGO DA NC	UNIDADE	RESERVATÓRIO - R05
38	6.8	CONSTATAÇÃO	Não possui pára-raio no topo do reservatório.
GRUPO	PRAZO	NÃO CONFORMIDADE	Não existe no topo do reservatório pára-raios e/ou luz de sinalização de obstáculo elevado.
2	365 dias	OBSERVAÇÃO

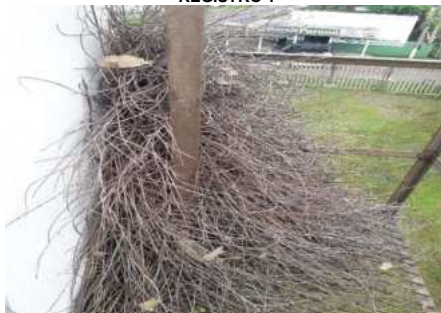
REGISTRO 1

NC	CÓDIGO DA NC	UNIDADE	RESERVATÓRIO - R06
40	6.9	CONSTATAÇÃO	Ninho de ave na escada.
GRUPO	PRAZO	NÃO CONFORMIDADE	Não proporcionar a segurança das edificações e dos operadores.
2	365 dias	OBSERVAÇÃO

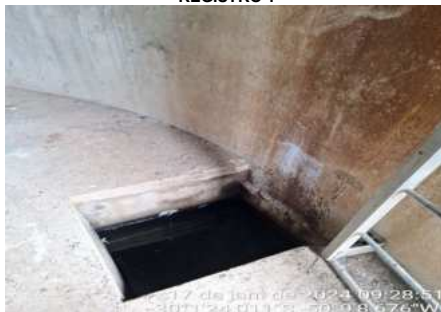
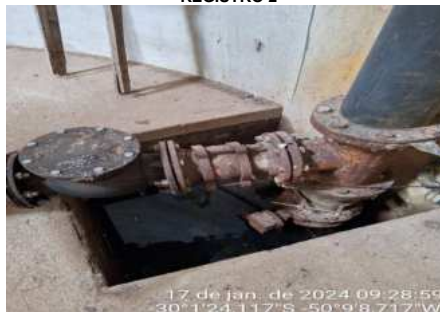
NC	CÓDIGO DA NC	UNIDADE	RESERVATÓRIO - R06
41	6.12	CONSTATAÇÃO	Água acumulada na unidade.
GRUPO	PRAZO	NÃO CONFORMIDADE	Falta de conservação e manutenção preventiva de unidade.
2	365 dias	OBSERVAÇÃO

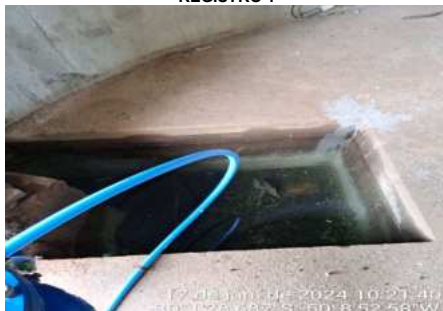
REGISTRO 1

NC	CÓDIGO DA NC	UNIDADE	RESERVATÓRIO - R06a
45	6.12	CONSTATAÇÃO	Água acumulada no interior da unidade.
GRUPO	PRAZO	NÃO CONFORMIDADE	Falta de conservação e manutenção preventiva de unidade.
2	365 dias	OBSERVAÇÃO

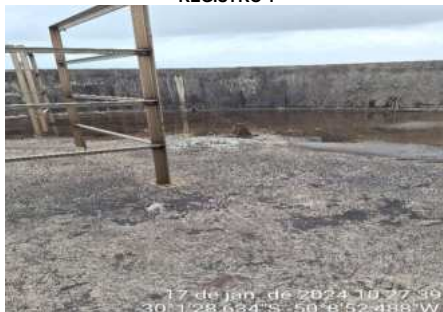
REGISTRO 1

NC	CÓDIGO DA NC	UNIDADE	RESERVATÓRIO - R06A
47	6.8	CONSTATAÇÃO	Não possui pára-raio no topo do reservatório.
GRUPO	PRAZO	NÃO CONFORMIDADE	Não existe no topo do reservatório pára-raios e/ou luz de sinalização de obstáculo elevado.
2	365 dias	OBSERVAÇÃO

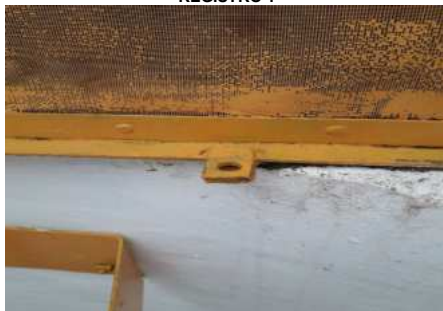
REGISTRO 1

NC	CÓDIGO DA NC	UNIDADE	RESERVATÓRIO - R07
48	6.4	CONSTATAÇÃO	Ausência de dispositivo de travamento adequado da tela de inspeção.
GRUPO	PRAZO	NÃO CONFORMIDADE	Ausência de abertura de inspeção fechada com tampa inteiraça dotada de dispositivo e travamento.
2	180 dias	OBSERVAÇÃO

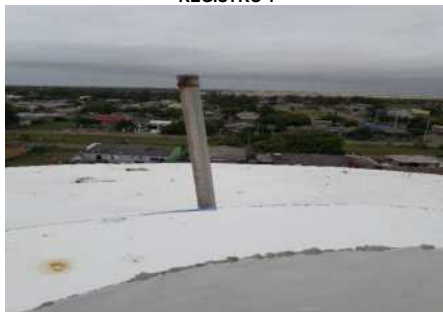
REGISTRO 1

NC	CÓDIGO DA NC	UNIDADE	RESERVATÓRIO - R08
50	6.8	CONSTATAÇÃO	Não possui pára-raio no topo do reservatório.
GRUPO	PRAZO	NÃO CONFORMIDADE	Não existe no topo do reservatório pára-raios e/ou luz de sinalização de obstáculo elevado.
2	365 dias	OBSERVAÇÃO

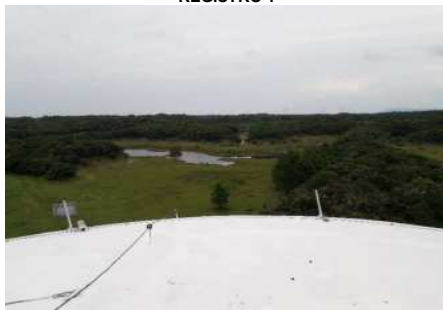
REGISTRO 1

NC	CÓDIGO DA NC	UNIDADE	RESERVATÓRIO - R10
53	6.8	CONSTATAÇÃO	Não possui pára-raio no topo do reservatório.
GRUPO	PRAZO	NÃO CONFORMIDADE	Não existe no topo do reservatório pára-raios e/ou luz de sinalização de obstáculo elevado.
2	365 dias	OBSERVAÇÃO
