REGULAÇÃO RELATÓRIO TÉCNICO DE FISCALIZAÇÃO N. 007-P/2024 – RTF

Fiscalização no Sistema de Abastecimento de Água e Sistema de Esgotamento Sanitário de Capão da Canoa/RS.

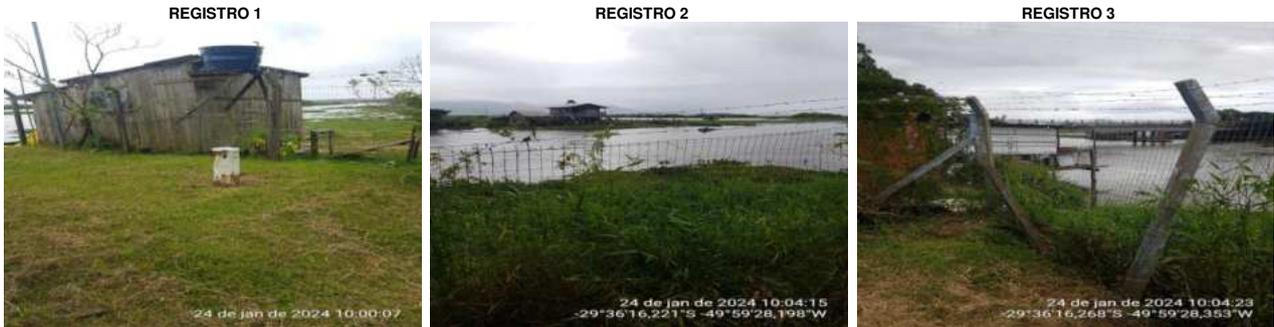
NC	CÓDIGO DA NC	UNIDADE	Captação Rio Cornélius (Curumim)
1	1.4	CONSTATAÇÃO	Presença de residências ao lado da captação
GRUPO	PRAZO	NÃO CONFORMIDADE	Área de captação próxima à fontes poluidoras
2	365 dias	OBSERVAÇÃO	-

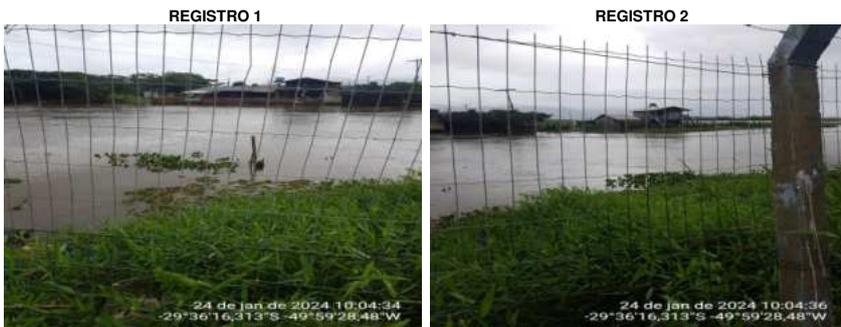
NC	CÓDIGO DA NC	UNIDADE	Captação Rio Cornélius (Curumim)
2	1.4	CONSTATAÇÃO	Presença de macrófitas
GRUPO	PRAZO	NÃO CONFORMIDADE	Indícios de eutrofização no manancial
2	365 dias	OBSERVAÇÃO	-

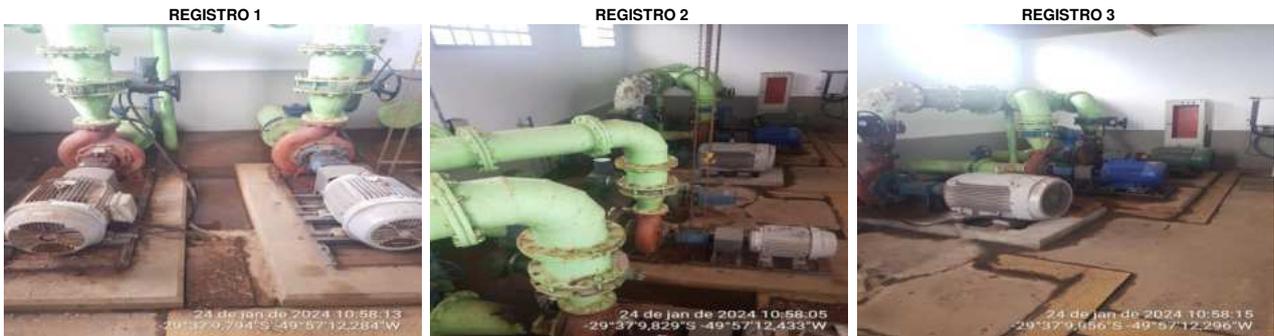
NC	CÓDIGO DA NC	UNIDADE	EBAT Curumim
3	2.1	CONSTATAÇÃO	Sem identificação para indicar quais GMB atendem Arroio Sal quais Arroio Teixeira.
GRUPO	PRAZO	NÃO CONFORMIDADE	Inexistência de placa de identificação da área da EBA.
2	365 dias	OBSERVAÇÃO	-

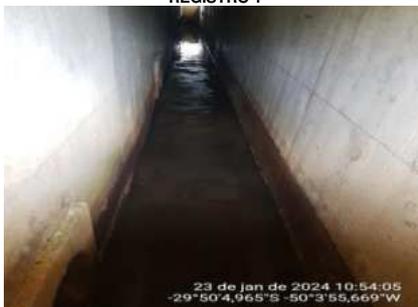
REGISTRO 1

NC	CÓDIGO DA NC	UNIDADE	ETA II Capão da Canoa
7	3.4	CONSTATAÇÃO	Vazamento de água na região entre decantadores e filtros
GRUPO	PRAZO	NÃO CONFORMIDADE	Perda de água e/ou não executar redução de perdas.
2	365 dias	OBSERVAÇÃO	-

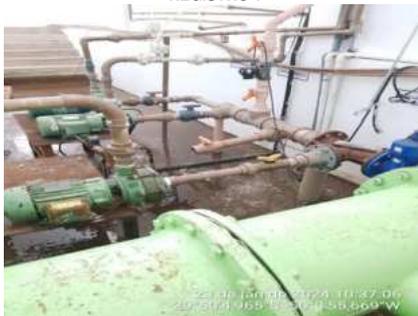
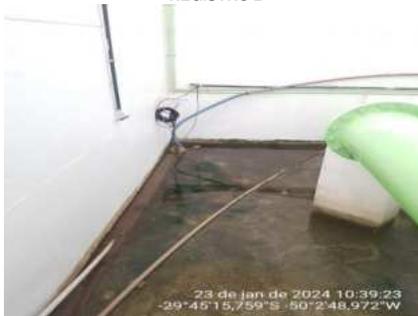
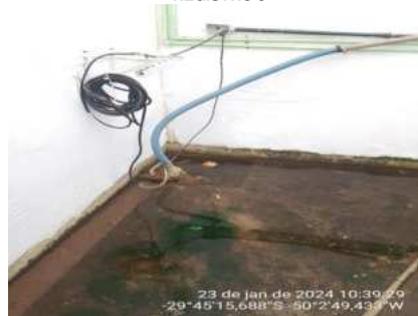
NC	CÓDIGO DA NC	UNIDADE	ETA Capão II
12	3.20	CONSTATAÇÃO	A drenagem do local onde está instalada a bomba dosadora estava inadequada, pois tinha água acumulada na casa de bombas, embora não houvesse nenhum vazamento visível
GRUPO	PRAZO	NÃO CONFORMIDADE	Drenagem da estrutura inadequada
2	365 dias	OBSERVAÇÃO	TRANSFERIDA da NC-34 do TNC 003-P/2023

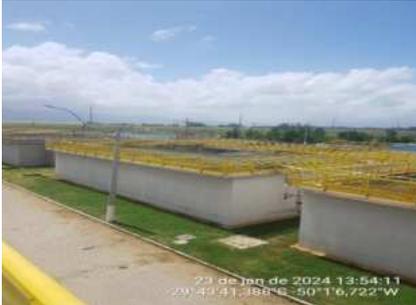
REGISTRO 1

NC	CÓDIGO DA NC	UNIDADE	ETE Guarany
31	5.17	CONSTATAÇÃO	Bomba do decantador estava fora de operação
GRUPO	PRAZO	NÃO CONFORMIDADE	Falta de conservação e manutenção preventiva de unidade.
2	365 dias	OBSERVAÇÃO	-

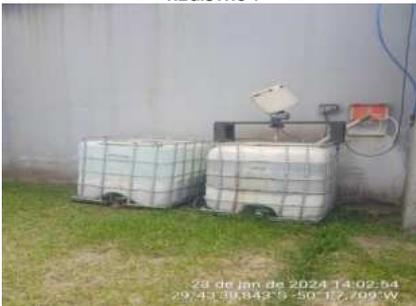
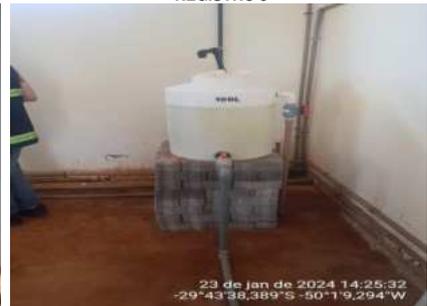
NC	CÓDIGO DA NC	UNIDADE	ETE Guarany
32	5.19	CONSTATAÇÃO	Produtos químicos sem bacia de contenção
GRUPO	PRAZO	NÃO CONFORMIDADE	Inexistência de bacia de contenção ou bacia de contenção permite vazamentos.
2	365 dias	OBSERVAÇÃO	-

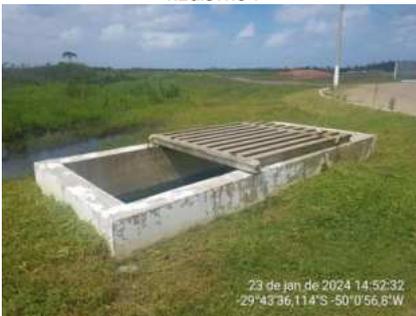
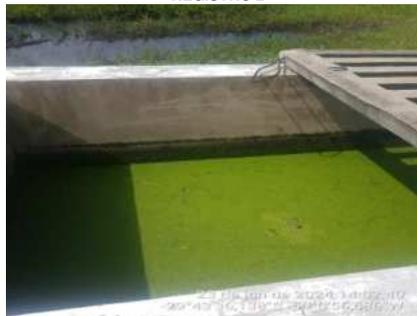
NC	CÓDIGO DA NC	UNIDADE	ETE Guarany
33	5.19	CONSTATAÇÃO	Caixa de manobras com acúmulo de água
GRUPO	PRAZO	NÃO CONFORMIDADE	Drenagem da estrutura inadequada.
2	365 dias	OBSERVAÇÃO	-

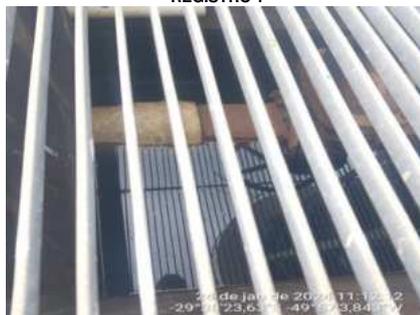
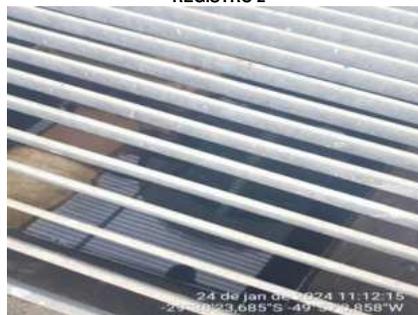
NC	CÓDIGO DA NC	UNIDADE	R-04 - Arroio Teixeira
39	6.12	CONSTATAÇÃO	Água acumulada na caixa de manobras
GRUPO	PRAZO	NÃO CONFORMIDADE	Drenagem da estrutura inadequada.
2	365 dias	OBSERVAÇÃO	-

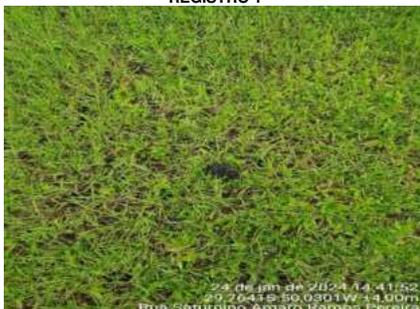
REGISTRO 1

NC	CÓDIGO DA NC	UNIDADE	R-07
58	6.12	CONSTATAÇÃO	Presença de animais no pátio da unidade
GRUPO	PRAZO	NÃO CONFORMIDADE	Falta de conservação e manutenção preventiva de unidade.
2	180 dias	OBSERVAÇÃO	Fato evidenciado pela presença de fezes de cavalo

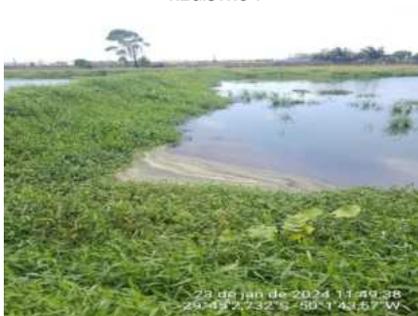
REGISTRO 1

NC	CÓDIGO DA NC	UNIDADE	ETE São Jorge
78	5.19	CONSTATAÇÃO	Excesso de vegetação nas bacias de infiltração.
GRUPO	PRAZO	NÃO CONFORMIDADE	Falta de conservação e manutenção preventiva de unidade.
2	365 dias	OBSERVAÇÃO	TRANSFERIDA da NC-38 do TNC 005-P/2023

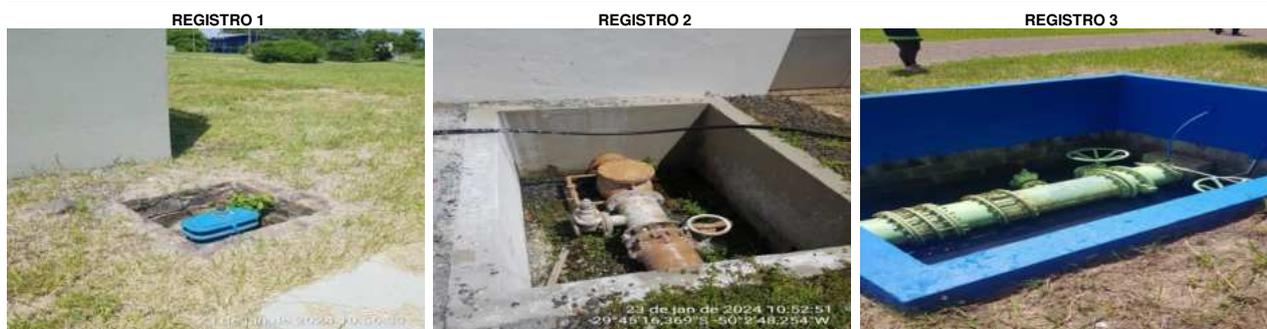
NC	CÓDIGO DA NC	UNIDADE	ETA Capão II
113	3.20	CONSTATAÇÃO	Presença de vegetação e água acumulada nas caixas de manobras da ETA
GRUPO	PRAZO	NÃO CONFORMIDADE	Falta de conservação e manutenção preventiva da undiade
2	365 dias	OBSERVAÇÃO	TRANSFERIDA da NC-33 do TNC 003-P/2023
