REGULAÇÃO
RELATÓRIO TÉCNICO DE FISCALIZAÇÃO N. 008-P/2024 – RTF**Fiscalização Regular no Sistema de
Abastecimento de Água do município de
Barra do Ribeiro/RS.****1. CONSIDERAÇÕES PRELIMINARES**

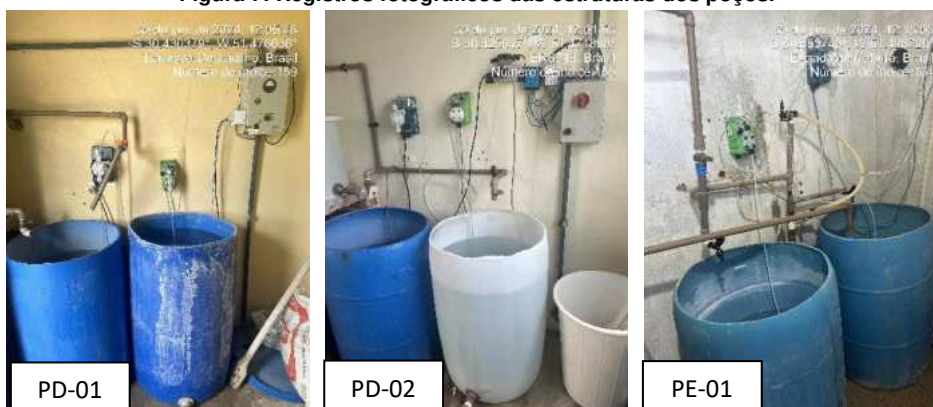
Figura 7: Registros fotográficos das estruturas dos poços.

Nos três poços de captação vistoriados não havia identificação dos produtos que estavam sendo dosados na água e, ainda, os tonéis de preparo e armazenamento dos produtos químicos utilizados no tratamento encontravam-se desprovidos de tampas, o que facilita qualquer tipo de contaminação.

Os poços PD-01 e PE-01 não possuem ventilação, sendo que ao entrar no local de tratamento dos mesmos, foi perceptível o odor de cloro. Já o PD-02 possui uma janela, porém a mesma não apresenta tela de proteção.

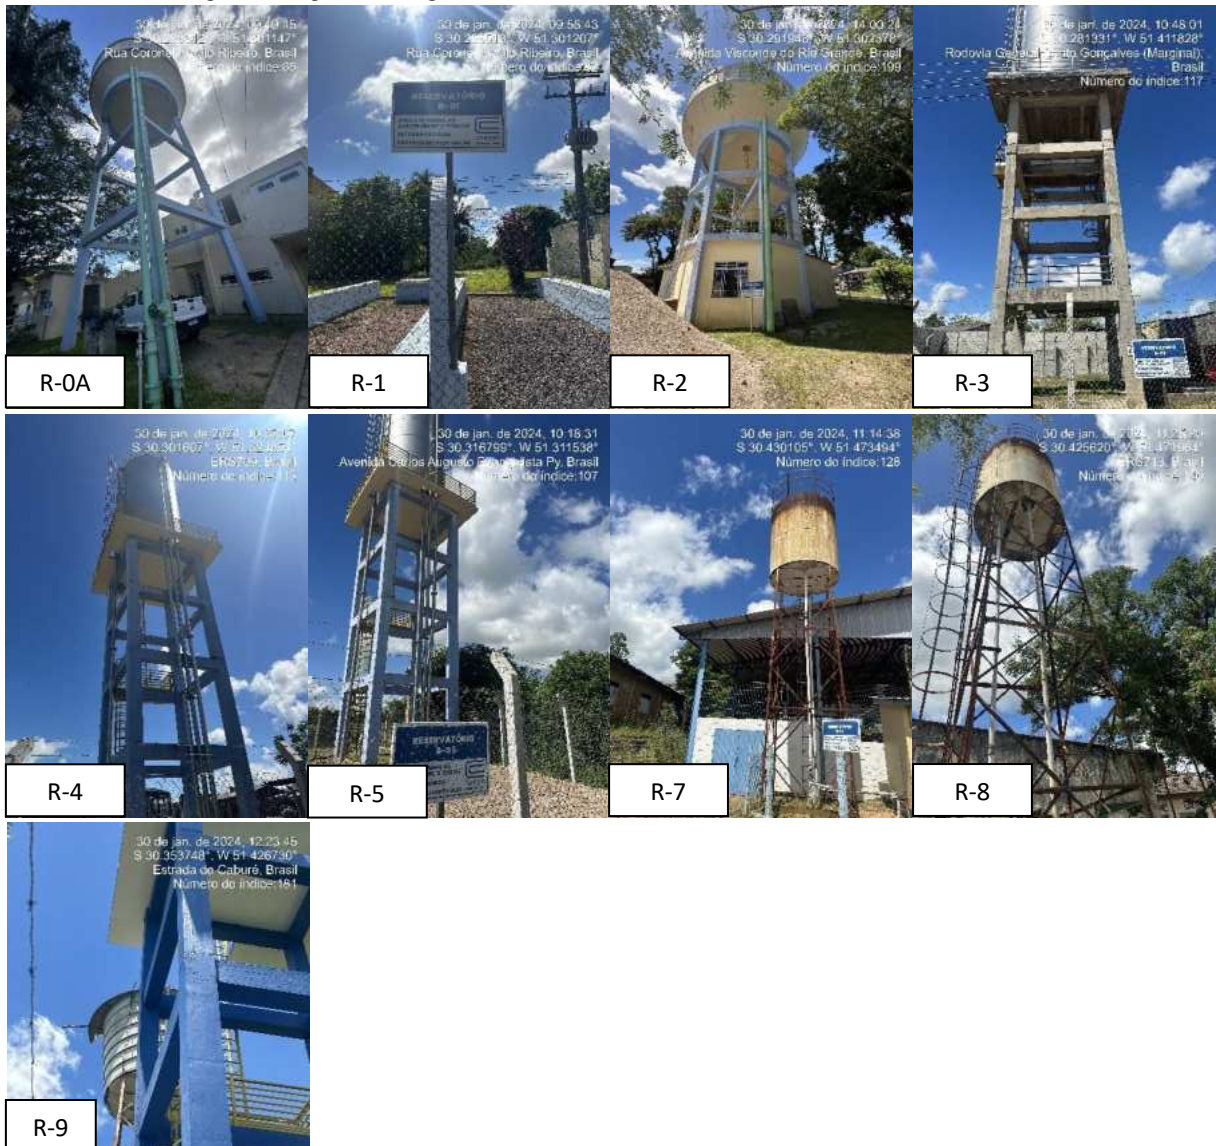
Figura 9: Registros fotográficos dos reservatórios fiscalizados em Barra do Ribeiro.

Durante a fiscalização foi possível observar que diversas identificações dos reservatórios informadas anteriormente pela Corsan, no Anexo II do processo, não condizem com as identificações afixadas nos reservatórios.

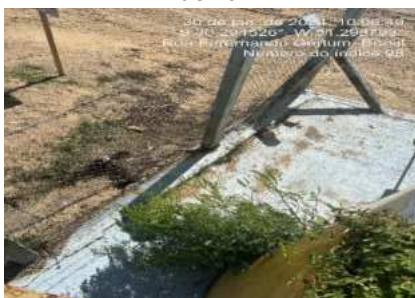
REGISTRO 2

| NC | CÓDIGO DA NC | UNIDADE | Captação - EBA 1 |
|---|---|---|--|
| 3 | 1.8 | CONSTATAÇÃO | Tampas com sinais de corrosão expressivos. |

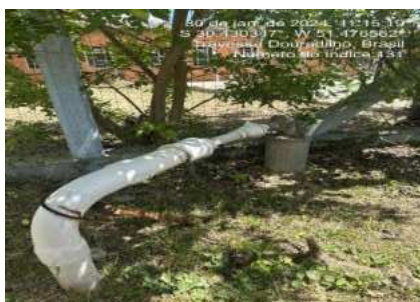
| NC | CÓDIGO DA NC | UNIDADE | PD-01 |
|---|---|---|---|
| 11 | 1.3 | CONSTATAÇÃO | Inexistência de outorga de captação ou outorga vencida. |

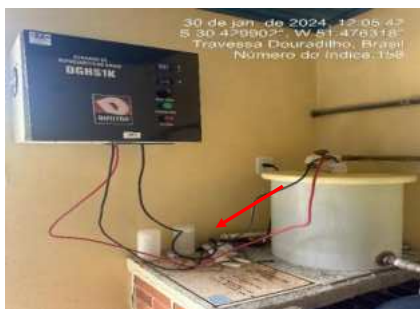
| 17 | 1.7 | CONSTATAÇÃO | Falta de organização na fiação dos equipamentos. |

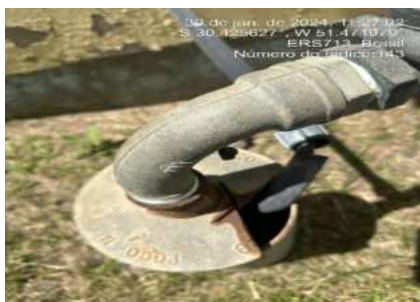
| NC | CÓDIGO DA NC | UNIDADE | PD-02 |
|---|---|---|--|
| 21 | 1.2 | CONSTATAÇÃO | A área não está cercada adequadamente. |

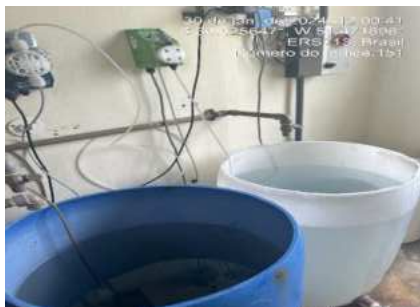
| 23 | 1.6 | CONSTATAÇÃO | Recipientes de armazenamento dos produtos químicos utilizados no tratamento estavam abertos. |

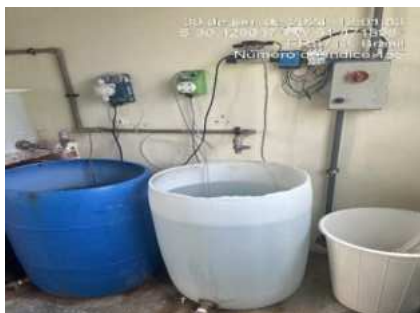
| 24 | 1.9 | CONSTATAÇÃO | Acúmulo de resíduos em local inapropriado. |

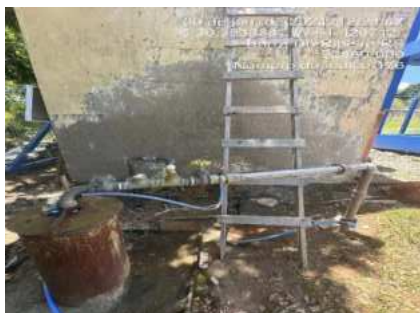
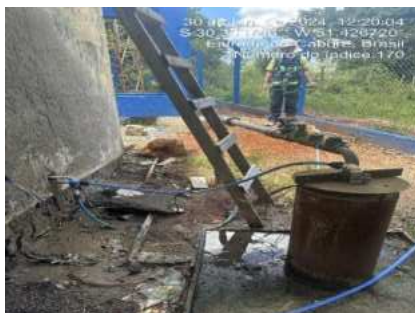
| 26 | 1.10 | CONSTATAÇÃO | A laje sanitária do poço encontra-se em manutenção. |

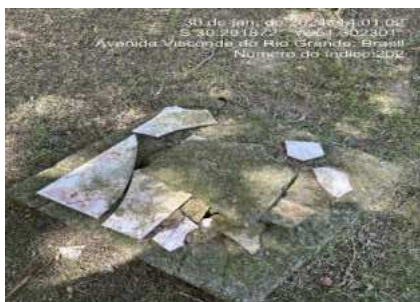
| NC | CÓDIGO DA NC | UNIDADE | R 04 |
|---|---|---|---|
| 39 | 6.1 | CONSTATAÇÃO | Sem identificação |

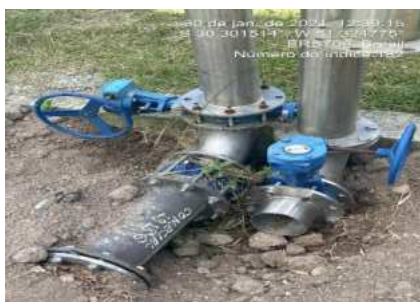
| NC | CÓDIGO DA NC | UNIDADE | R 0A |
|---|---|---|---|
| 41 | 6.1 | CONSTATAÇÃO | Sem identificação |

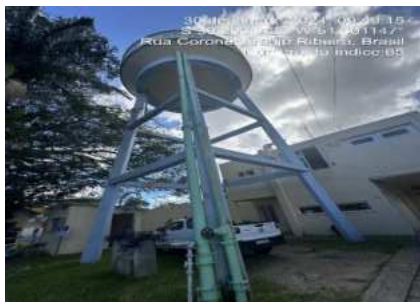
| NC | CÓDIGO DA NC | UNIDADE | R 0A |
|---|---|---|---|
| 42 | 6.8 | CONSTATAÇÃO | Pára-raio caído. |

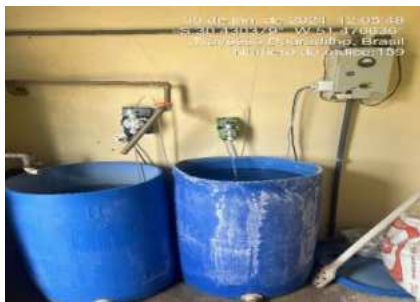
| NC | CÓDIGO DA NC | UNIDADE | R 03 |
|---|---|---|--|
| 48 | 6.4 | CONSTATAÇÃO | Tampa possui uma fresta de abertura. |

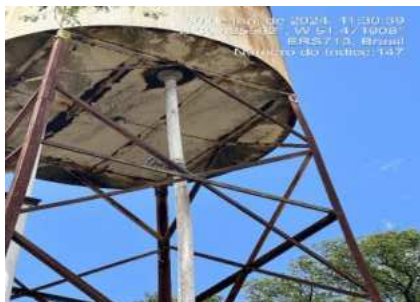
| NC | CÓDIGO DA NC | UNIDADE | PE - 1 |
|---|---|---|--|
| 57 | 8.1 | CONSTATAÇÃO | Não apresenta macromedidor instalado. |

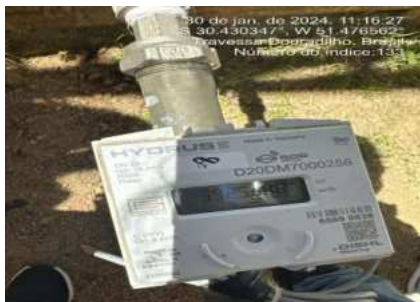
| NC | CÓDIGO DA NC | UNIDADE | PD 02 |
|---|---|---|---|
| 60 | 8 | CONSTATAÇÃO | Apresenta marcromedidor e não foi informado no Anexo II. |

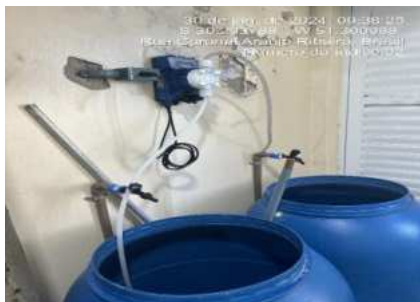
| NC | CÓDIGO DA NC | UNIDADE | ETA |
|---|---|---|---|
| 72 | 3.4 | CONSTATAÇÃO | Falta de drenagem. |

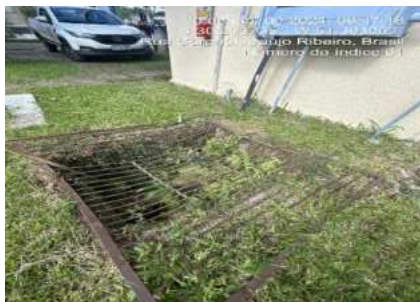
| NC | CÓDIGO DA NC | UNIDADE | ETA |
|---|---|---|--|
| 90 | 3.4 | CONSTATAÇÃO | Vazamento na bomba. |
| GRUPO | PRAZO | NAO CONFORMIDADE | Inexistência de bacia de contenção ou bacia de contenção permite vazamentos. |
