REGULAÇÃO
RELATÓRIO TÉCNICO DE FISCALIZAÇÃO N. 010-P/2024 – RTF**Fiscalização regular no Sistema de
Abastecimento de Água de Parobé/RS.****1. CONSIDERAÇÕES PRELIMINARES**

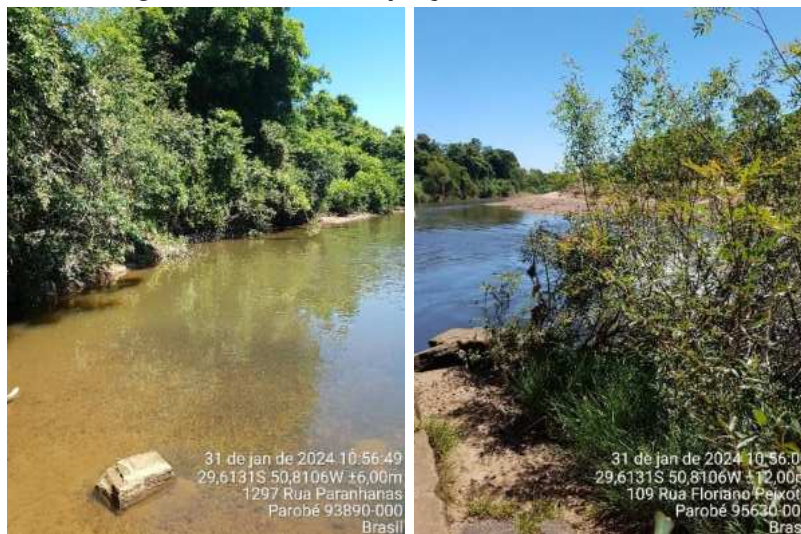
Figura 1: Ponto de Captação no Rio Paranhana

O município de Parobé possui uma estação de tratamento de água (ETA), localizada na Rua Mário Mosmann, n. 1105. Esta é do tipo convencional, possuindo dois decantadores e quatro filtros com vazão de projeto de $540 \text{ m}^3 \cdot \text{h}^{-1}$ e opera em média 18 horas por dia. A vazão observada no dia da fiscalização foi de $577,55 \text{ m}^3 \cdot \text{h}^{-1}$, evidenciando uma ligeira sobrecarga na estação (Figura 1).

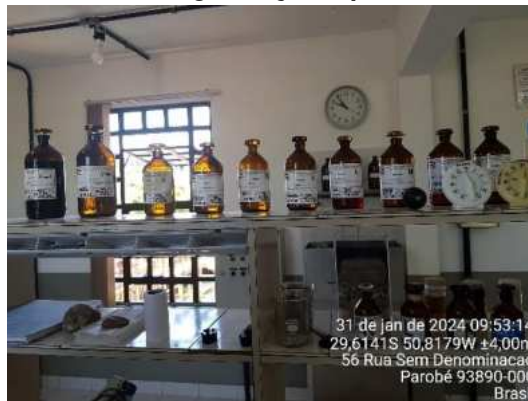
Figura 2: Laboratório: Organização e prazo de validade dos reagentes

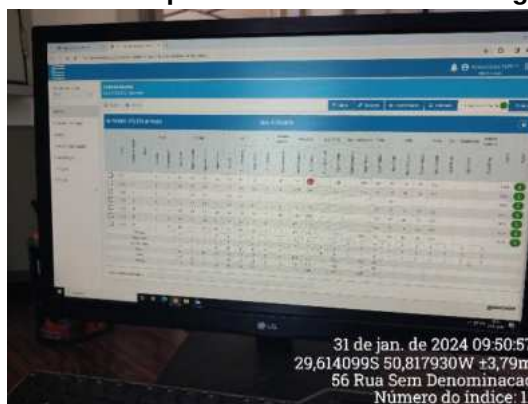
Figura 3: Resultados dos parâmetros analisados e registrados no software.

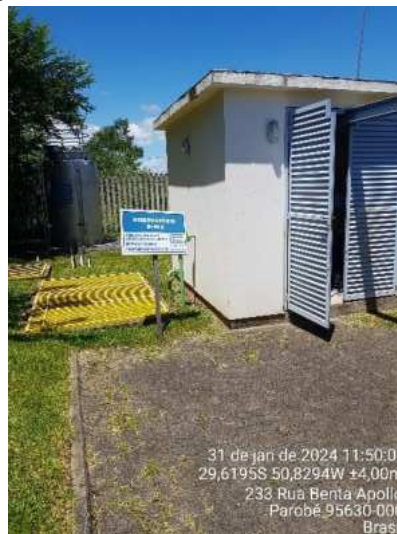
Figura 4: EBA 10 e reservatório R10A.

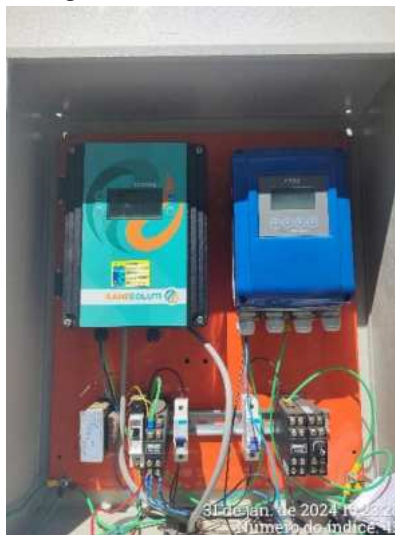
No processo de fiscalização foi verificado o controle do balanço hídrico do sistema. A entrada de água no sistema, captação no rio Paranhana, não apresenta macromedição, sendo controle realizado apenas na entrada ETA, por meio de um macromedidor ultrassônico. A vazão de saída da ETA é distribuída para o abastecimento dos municípios de Parobé, Igrejinha e futuramente Nova Hartz. Porém, atualmente, apenas a distribuição para o sistema de Parobé possui macromedição, realizada por um macromedidor eletromagnético. A macromedição da água tratada exportada para Igrejinha não é realizada. Ademais, não foi observada macromedição em EBAs, e outros pontos do sistema.

Figura 5: Macromedidores

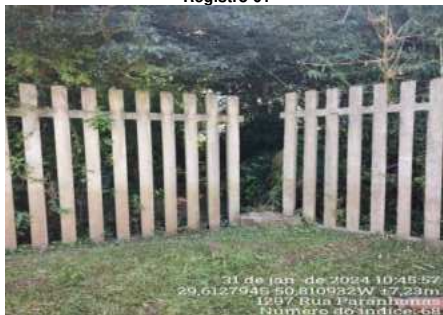
Registro 01

NC	CÓDIGO DA NC	UNIDADE	EBAB 01
2	2.2	CONSTATAÇÃO	Área da EBA não está cercada adequadamente.
GRUPO	PRAZO	NÃO CONFORMIDADE	Não isolar a área dando condição ao acesso de pessoas não-autorizadas e sem garantir bom estado de limpeza do local.
2	365 dias	OBSERVAÇÃO	-

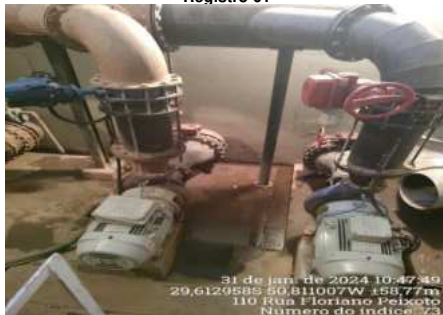
Registro 01

NC	CÓDIGO DA NC	UNIDADE	EBAB 01
3	2.4	CONSTATAÇÃO	Vazamento aparente.
GRUPO	PRAZO	NÃO CONFORMIDADE	Perda de água e/ou não executar redução de perdas.
2	365 dias	OBSERVAÇÃO	Bomba do meio apresentou vazamento na gaxeta, enquanto o sistema estava desligado.

2.3	Existe bomba reserva, a ser instalada imediatamente, quando houver pane na principal?	x			
	2.4	Equipamentos estão isentos de vazamentos aparentes de água?		x		Bomba do meio apresenta vazamento na gaxeta, enquanto o sistema estava desligado.

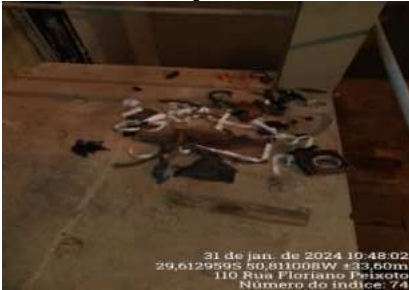
Registro 01

NC	CÓDIGO DA NC	UNIDADE	EBAB 01
4	2.8	CONSTATAÇÃO	Acúmulo de resíduos em local inapropriado e/ou armazenamento inadequado.
GRUPO	PRAZO	NÃO CONFORMIDADE	Acúmulo de resíduos em local inapropriado e/ou armazenamento inadequado.
2	90 dias	OBSERVAÇÃO	-

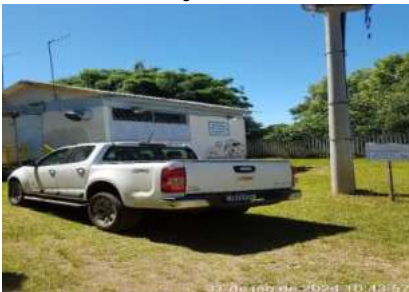
Registro 1

NC	CÓDIGO DA NC	UNIDADE	EBAB 01
5	2.7	CONSTATAÇÃO	Iluminação inadequada.
GRUPO	PRAZO	NÃO CONFORMIDADE	Não proporcionar a segurança das edificações e dos operadores.
2	90 dias	OBSERVAÇÃO	Área externa. Presença de lampadas queimadas.

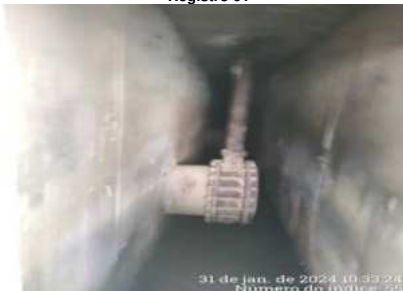
Registro 01

NC	CÓDIGO DA NC	UNIDADE	ETA 01
6	3.4	CONSTATAÇÃO	Vazamento aparente.
GRUPO	PRAZO	NÃO CONFORMIDADE	Perda de água e/ou não executar redução de perdas.
2	365 dias	OBSERVAÇÃO	Vazamento localizado no expurgo dos filtros. Vazamento no bloco da ETA.

3.3	A área da ETA está cercada adequadamente?	x			
	3.4	Equipamentos ou estruturas estão isentos de vazamentos aparentes de água?		x		Vazamento localizado no expurgo dos filtros. Vazamento no bloco da ETA.

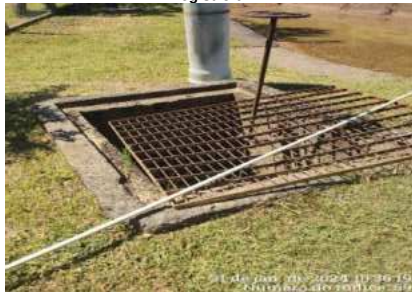
Registro 01

NC	CÓDIGO DA NC	UNIDADE	ETA 01
7	3.19	CONSTATAÇÃO	Caixa de passagem de drenagem de leito de secagem de lodo dos decantadores estava aberta.
GRUPO	PRAZO	NÃO CONFORMIDADE	Não proporcionar a segurança das edificações e dos operadores.
2	365 dias	OBSERVAÇÃO	-

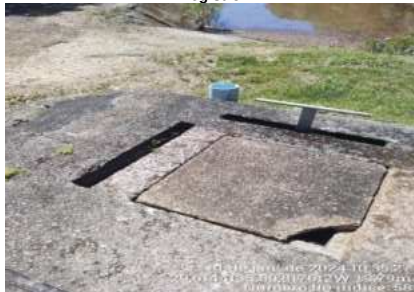
Registro 1

NC	CÓDIGO DA NC	UNIDADE	ETA 01
8	3.19	CONSTATAÇÃO	Estruturas ou equipamentos em condições inadequadas de conservação.
GRUPO	PRAZO	NÃO CONFORMIDADE	Falta de conservação e manutenção preventiva de unidade.
2	365 dias	OBSERVAÇÃO	Danos na tampa de caixa de passagem para o leito de secagem de lodo dos decantadores.

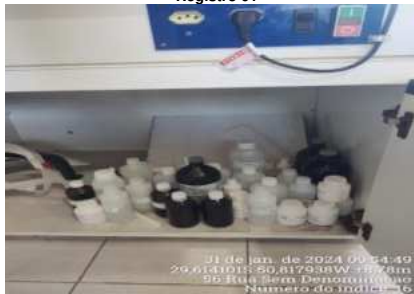
Registro 01

NC	CÓDIGO DA NC	UNIDADE	ETA 01
9	3.19	CONSTATAÇÃO	Armazenamento de produtos químicos vencidos impróprio e não identificado.
GRUPO	PRAZO	NÃO CONFORMIDADE	Possuir em suas dependências produto do processo fora do prazo de validade.
2	90 dias	OBSERVAÇÃO	-

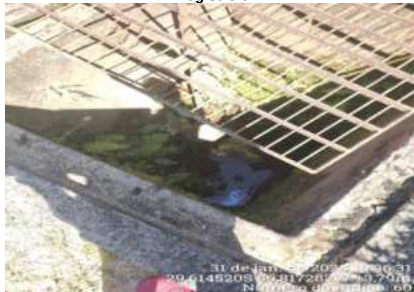
Registro 01

NC	CÓDIGO DA NC	UNIDADE	ETA 01
10	3.20	CONSTATAÇÃO	Água parada em caixa de drenagem do extravasamento.
GRUPO	PRAZO	NÃO CONFORMIDADE	Falta de conservação e manutenção preventiva de unidade.
2	365 dias	OBSERVAÇÃO	Acúmulo de água parada na caixa de drenagem do extravasamento do leito de secagem de lodo dos decantadores.

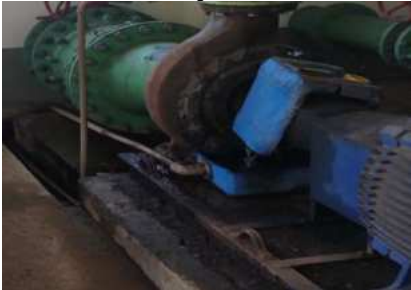
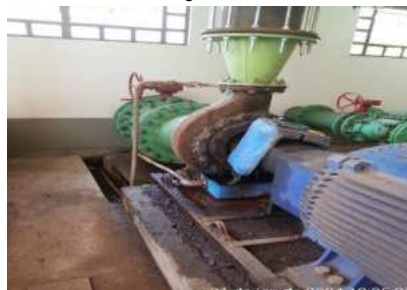
NC	CÓDIGO DA NC	UNIDADE	EBAT 01A - Igrejinha
17	2.4	CONSTATAÇÃO	Vazamento aparente.
GRUPO	PRAZO	NÃO CONFORMIDADE	Perda de água e/ou não executar redução de perdas.
2	365 dias	OBSERVAÇÃO	Gaxeta com perda de água excessiva, conjunto MB desligado no momento da fiscalização.

2.4	Equipamentos estão isentos de vazamentos aparentes de água?		x		Vazamento aparente gaxeta com perda de água excessiva, conjunto MB desligado no momento da fiscalização (NC17).

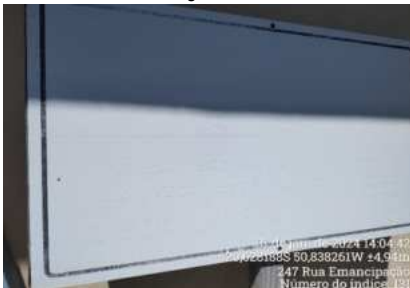
Registro 01

NC	CÓDIGO DA NC	UNIDADE	EBAT 02
18	2.1	CONSTATAÇÃO	Não é possível ler as informações que constam na placa. Placa apagada.
GRUPO	PRAZO	NÃO CONFORMIDADE	Inexistência de placa de identificação da área da EBA.
2	365 dias	OBSERVAÇÃO	-

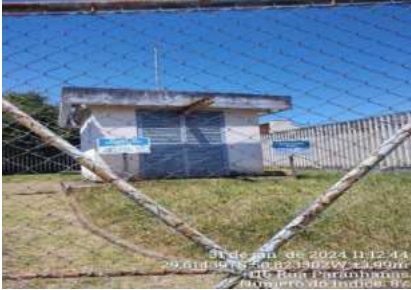
Registro 1

NC	CÓDIGO DA NC	UNIDADE	EBA 08
23	2.8	CONSTATAÇÃO	Fechadura com defeito, chave quebrada na fechadura.
GRUPO	PRAZO	NÃO CONFORMIDADE	Falta de conservação e manutenção preventiva de unidade.
2	365 dias	OBSERVAÇÃO	-

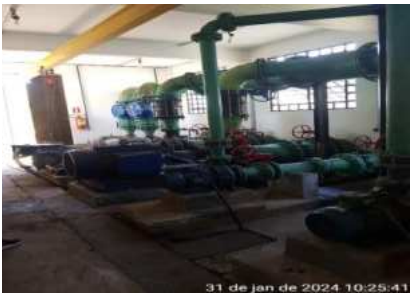
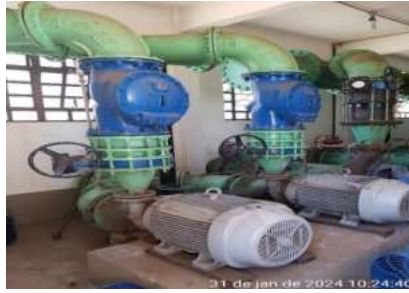
NC	CÓDIGO DA NC	UNIDADE	EBAT01 - Parobé
24	2.1	CONSTATAÇÃO	Não é possível distinguir as linhas de recalque dentro da estrutura identificada como EBAT 01
GRUPO	PRAZO	NÃO CONFORMIDADE	Inexistência de placa de identificação da área da EBA.
2	365 dias	OBSERVAÇÃO	-

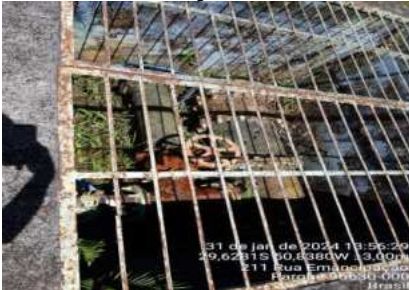
Registro 1

NC	CÓDIGO DA NC	UNIDADE	R01
26	6.3	CONSTATAÇÃO	Vazamento na válvula.
GRUPO	PRAZO	NÃO CONFORMIDADE	Perda de água e/ou não executar redução de perdas.
2	365 dias	OBSERVAÇÃO	-

6.2	A área do reservatório está cercada adequadamente?	x			
	6.3	Equipamentos e estruturas estão isentos de vazamentos aparentes de água?		x		Vazamento em válvula.

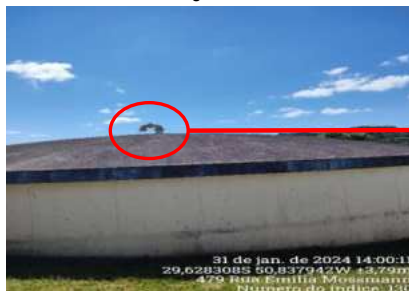
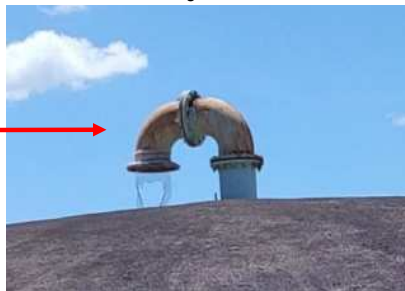
NC	CÓDIGO DA NC	UNIDADE	R01
27	6.5	CONSTATAÇÃO	Ausência de tubulação de ventilação protegidas com tela e com cobertura que impeça a entrada de água de chuva e limite a entrada de poeira.
GRUPO	PRAZO	NÃO CONFORMIDADE	Ausência de tubulação de ventilação protegidas com tela e com cobertura que impeça a entrada de água de chuva e limite a entrada de poeira.
2	90 dias	OBSERVAÇÃO	-

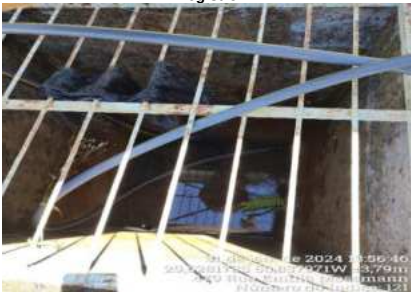
Registro 1

NC	CÓDIGO DA NC	UNIDADE	R01
29	6.12	CONSTATAÇÃO	Água parada na caixa de drenagem da tubulação de extravasamento.
GRUPO	PRAZO	NÃO CONFORMIDADE	Drenagem da estrutura inadequada.
2	365 dias	OBSERVAÇÃO	-

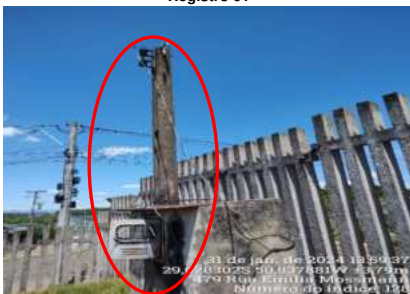
Registro 01

NC	CÓDIGO DA NC	UNIDADE	R02
30	6.12	CONSTATAÇÃO	Caixa de luz e fiação desconectada da rede, materiais sem uso expostos ao tempo.
GRUPO	PRAZO	NÃO CONFORMIDADE	Falta de conservação e manutenção preventiva de unidade.
2	180 dias	OBSERVAÇÃO	-

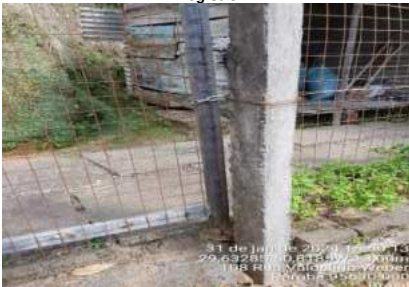
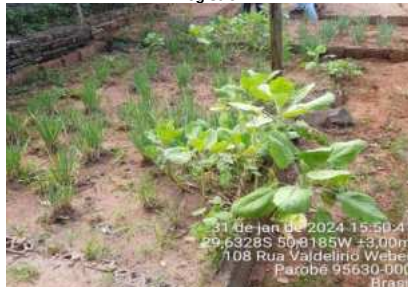
NC	CÓDIGO DA NC	UNIDADE	R04
32	6.2	CONSTATAÇÃO	Pessoas não-autorizadas com acesso a área do reservatório para utilização de fins alheios
GRUPO	PRAZO	NÃO CONFORMIDADE	Não isolar a área dando condição ao acesso de pessoas não-autorizadas e sem garantir bom estado de limpeza do local.
2	365 dias	OBSERVAÇÃO	Terceiros possuem chave de cadeado do portão dos fundos.

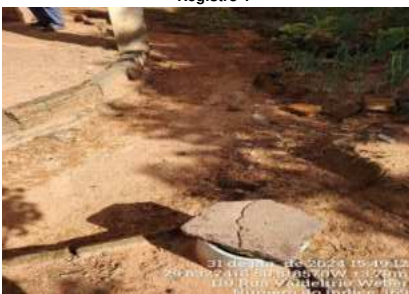
Registro 1

NC	CÓDIGO DA NC	UNIDADE	R04
33	6.12	CONSTATAÇÃO	Tampa de caixas de registro não veda a abertura completamente, possibilitando entrada de água.
GRUPO	PRAZO	NÃO CONFORMIDADE	Falta de conservação e manutenção preventiva de unidade.
2	180 dias	OBSERVAÇÃO	-

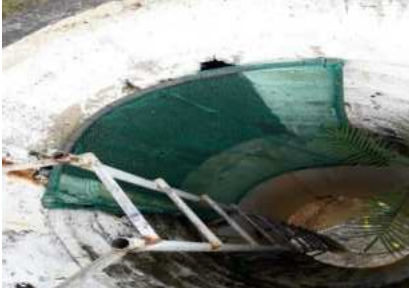
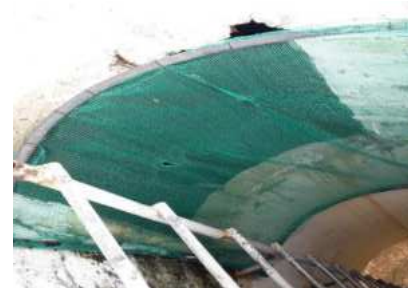
NC	CÓDIGO DA NC	UNIDADE	R04
35	6.5	CONSTATAÇÃO	Tela de proteção apresenta danos e não protege a totalidade da abertura da entrada.
GRUPO	PRAZO	NÃO CONFORMIDADE	Ausência de tubulação de ventilação protegidas com tela e com cobertura que impeça a entrada de água de chuva e limite a entrada de poeira.
2	90 dias	OBSERVAÇÃO	-

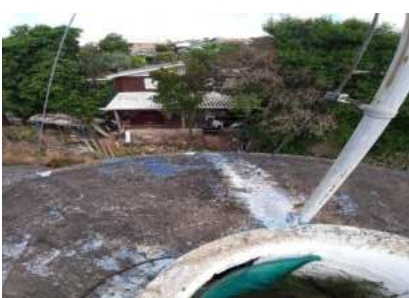
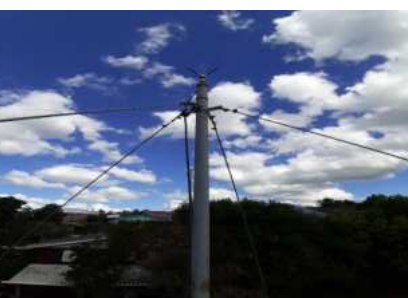
NC	CÓDIGO DA NC	UNIDADE	R04
36	6.8	CONSTATAÇÃO	Ausência de sinalizador noturno em condições adequadas.
GRUPO	PRAZO	NÃO CONFORMIDADE	Não existe no topo do reservatório pára-raios e/ou luz de sinalização de obstáculo elevado.
2	365 dias	OBSERVAÇÃO	-

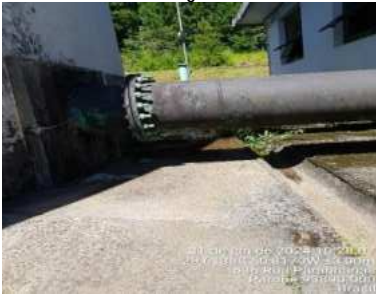
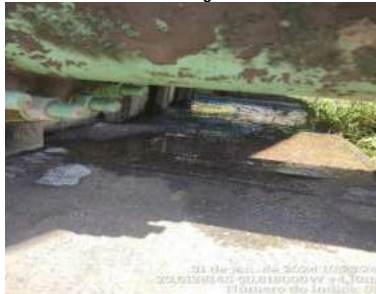
NC	CÓDIGO DA NC	UNIDADE	R05
37	6.3	CONSTATAÇÃO	Vazamento aparente na tubulação entre o R05 e EBA.
GRUPO	PRAZO	NÃO CONFORMIDADE	Perda de água e/ou não executar redução de perdas.
2	365 dias	OBSERVAÇÃO	-

6.2	A área do reservatório está cercada adequadamente?			x	Dentro do cercado da ETA.
	6.3	Equipamentos e estruturas estão isentos de vazamentos aparentes de água?		x		Vazamento aparente na tubulação entre a EBA e o reservatório.

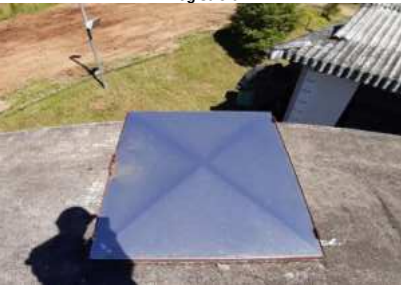
Registro 01

NC	CÓDIGO DA NC	UNIDADE	R05
38	6.4	CONSTATAÇÃO	Tampa de abertura sem dispositivo de travamento.
GRUPO	PRAZO	NÃO CONFORMIDADE	Ausência de abertura de inspeção fechada com tampa inteiriça dotada de dispositivo e travamento.
2	180 dias	OBSERVAÇÃO	-

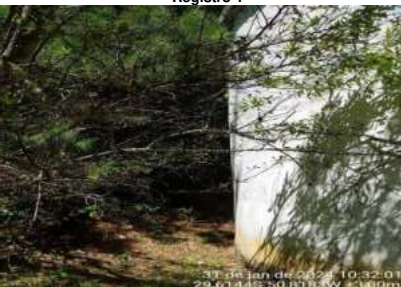
Registro 1

NC	CÓDIGO DA NC	UNIDADE	R06
39	6.12	CONSTATAÇÃO	Vegetação excessiva no acesso e no entorno do reservatório dificulta o acesso.
GRUPO	PRAZO	NÃO CONFORMIDADE	Falta de conservação e manutenção preventiva de unidade.
2	180 dias	OBSERVAÇÃO	-

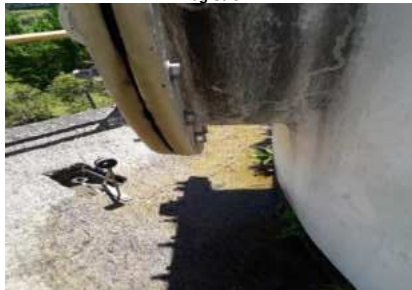
Registro 1

NC	CÓDIGO DA NC	UNIDADE	R08
44	6.3	CONSTATAÇÃO	Vazamento aparente no reservatório.
GRUPO	PRAZO	NÃO CONFORMIDADE	Perda de água e/ou não executar redução de perdas.
2	365 dias	OBSERVAÇÃO	-

6.2	A área do reservatório está cercada adequadamente?	x			
	6.3	Equipamentos e estruturas estão isentos de vazamentos aparentes de água?		x		Vazamento aparente no reservatório.

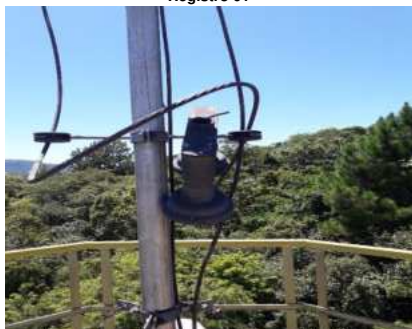
Registro 01

NC	CÓDIGO DA NC	UNIDADE	R08
45	6.8	CONSTATAÇÃO	Sinalizador desposicionado.
GRUPO	PRAZO	NÃO CONFORMIDADE	Não existe no topo do reservatório pára-raios e/ou luz de sinalização de obstáculo elevado.
2	365 dias	OBSERVAÇÃO	-

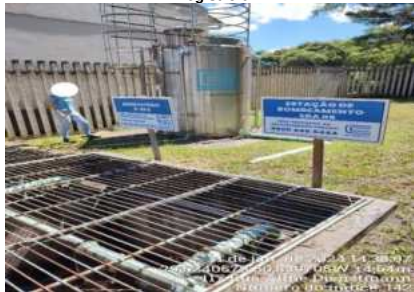
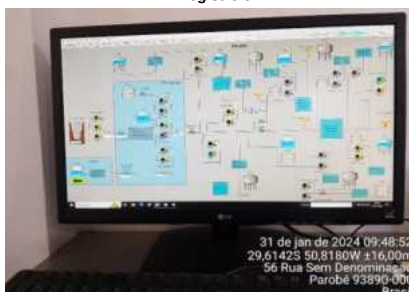
NC	CÓDIGO DA NC	UNIDADE	R09A (R-EBA 09)
47	6.6	CONSTATAÇÃO	Não consta indícios do equipamento em operação ou indicação de nível no supervisório.
GRUPO	PRAZO	NÃO CONFORMIDADE	Ausência de instrumento permanente de medição e controle de vazão na entrada e saída do reservatório.
2	90 dias	OBSERVAÇÃO	-

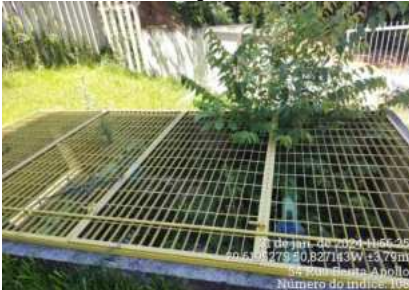
Registro 1

NC	CÓDIGO DA NC	UNIDADE	R10
50	6.12	CONSTATAÇÃO	Vegetação em caixa de manobra.
GRUPO	PRAZO	NÃO CONFORMIDADE	Falta de conservação e manutenção preventiva de unidade.
2	365 dias	OBSERVAÇÃO	-

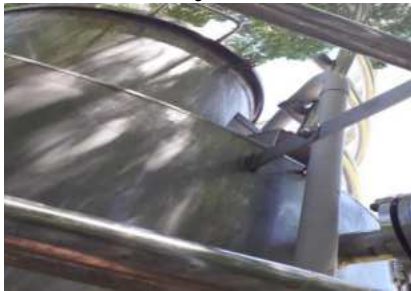
Registro 01

NC	CÓDIGO DA NC	UNIDADE	R10A (R-EBA 10)
54	6.4	CONSTATAÇÃO	Tampa de abertura sem devido travamento.
GRUPO	PRAZO	NÃO CONFORMIDADE	Ausência de abertura de inspeção fechada com tampa inteiriça dotada de dispositivo e travamento.
2	180 dias	OBSERVAÇÃO	-

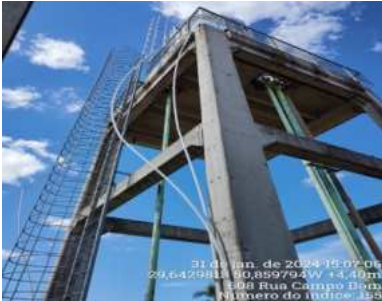
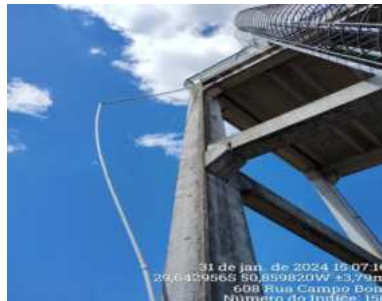
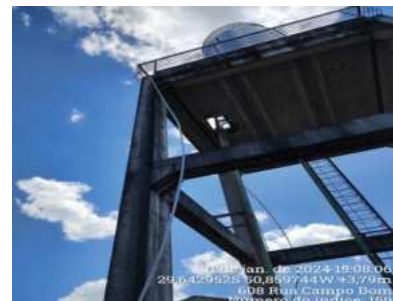
NC	CÓDIGO DA NC	UNIDADE	R11
59	6.12	CONSTATAÇÃO	Dutos de fiação não fixados na estrutura.
GRUPO	PRAZO	NÃO CONFORMIDADE	Falta de conservação e manutenção preventiva de unidade.
2	180 dias	OBSERVAÇÃO	-
