REGULAÇÃO
RELATÓRIO TÉCNICO DE FISCALIZAÇÃO N. 011-P/2024 – RTF**Fiscalização nos Sistemas de Abastecimento de
Água e Esgotamento Sanitário de Tapes/RS.****1. CONSIDERAÇÕES PRELIMINARES**

No dia 01 de fevereiro de 2024, realizou-se fiscalização dos Sistemas de Abastecimento de Água e de Esgotamento Sanitário da Companhia Estadual de Saneamento (Corsan), localizada no município de Tapes. Os trabalhos de fiscalização e regulação dos municípios consorciados e conveniados à Agesan-RS são amparados, principalmente, nas referências legais e normativas apresentadas no quadro 1.

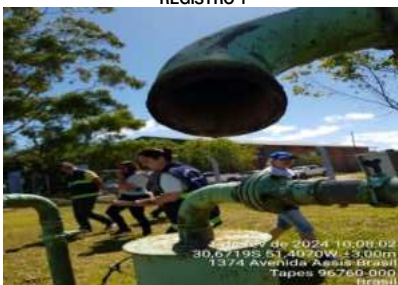
REGISTRO 1

NC	CÓDIGO DA NC	UNIDADE	Poço 7C
2	1.6	CONSTATAÇÃO	Vazamento na conexão com o macromedidor.
GRUPO	PRAZO	NÃO CONFORMIDADE	Perda de água e/ou não executar redução de perdas.
2	365 dias	OBSERVAÇÃO

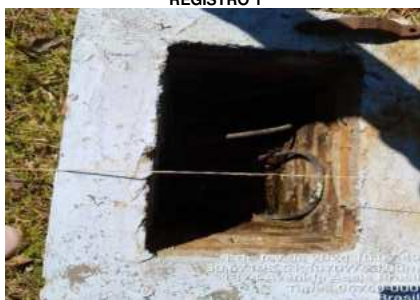
REGISTRO 1

NC	CÓDIGO DA NC	UNIDADE	Poço 8A
5	1.2	CONSTATAÇÃO	Cerca danificada.
GRUPO	PRAZO	NÃO CONFORMIDADE	Não isolar a área dando condição ao acesso de pessoas não-autorizadas e sem garantir bom estado de limpeza do local.
2	365 dias	OBSERVAÇÃO	NC-2 transferida do TNC 009-P/2023

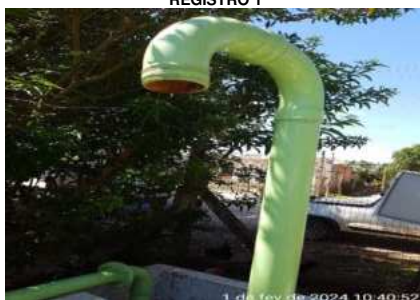
REGISTRO 1

NC	CÓDIGO DA NC	UNIDADE	Poço 9B
11	1.8	CONSTATAÇÃO	Ausência de dispositivo de proteção contra queda na caixa de manobra.
GRUPO	PRAZO	NÃO CONFORMIDADE	Não proporcionar a segurança das edificações e dos operadores.
2	365 dias	OBSERVAÇÃO

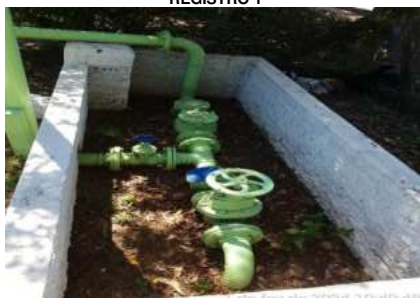
REGISTRO 1

NC	CÓDIGO DA NC	UNIDADE	Poço 9B
12	1.8	CONSTATAÇÃO	Presença de buraco no terreno.
GRUPO	PRAZO	NAO CONFORMIDADE	Não proporcionar a segurança das edificações e dos operadores.
2	365 dias	OBSERVAÇÃO

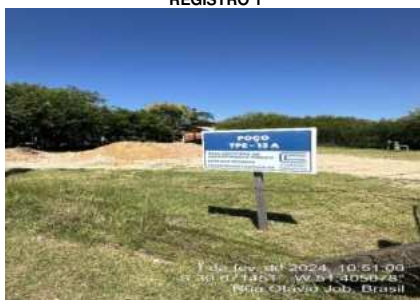
REGISTRO 1

NC	CÓDIGO DA NC	UNIDADE	Poço 13A
16	1.2	CONSTATAÇÃO	O cercamento apresenta falhas na tela.
GRUPO	PRAZO	NÃO CONFORMIDADE	Não isolar a área dando condição ao acesso de pessoas não-autorizadas e sem garantir bom estado de limpeza do local.
2	365 dias	OBSERVAÇÃO

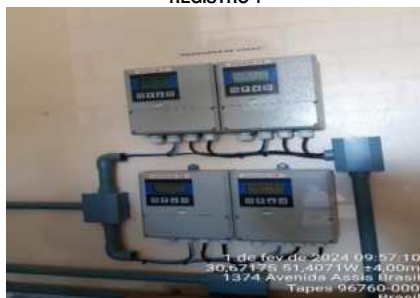
REGISTRO 1

NC	CÓDIGO DA NC	UNIDADE	Macromedidores
18	1.4	CONSTATAÇÃO	O macromedidor do poço 11 não estava operando.
GRUPO	PRAZO	NAO CONFORMIDADE	Perda de água e/ou não executar redução de perdas.
2	365 dias	OBSERVAÇÃO

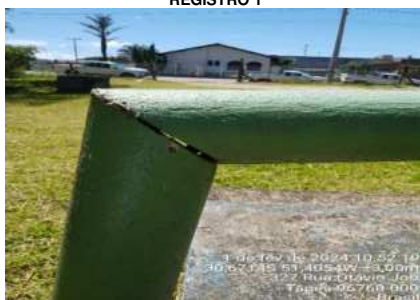
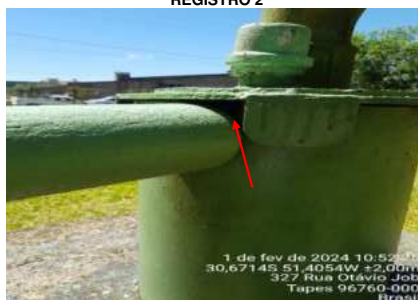
NC	CÓDIGO DA NC	UNIDADE	Poço 13A
19	1.11	CONSTATAÇÃO	Existem espaços nas conexões da tubulação do poço.
GRUPO	PRAZO	NÃO CONFORMIDADE	A tampa do poço não protege de contaminações superficiais.
2	180 dias	OBSERVAÇÃO	Espaço entre o tubo do poço e o tubo de onde chega a fiação.

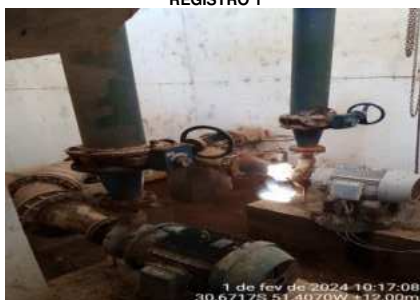
REGISTRO 1

NC	CÓDIGO DA NC	UNIDADE	EBA-01
22	2.4	CONSTATAÇÃO	Vazamento na bomba.
GRUPO	PRAZO	NÃO CONFORMIDADE	Perda de água e/ou não executar redução de perdas.
2	365 dias	OBSERVAÇÃO

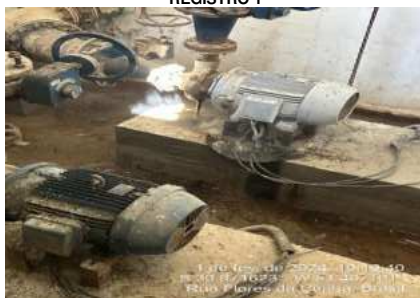
REGISTRO 1

NC	CÓDIGO DA NC	UNIDADE	EBA-01
23	2.5	CONSTATAÇÃO	Acúmulo de água na drenagem das bombas.
GRUPO	PRAZO	NÃO CONFORMIDADE	Drenagem da estrutura inadequada.
2	365 dias	OBSERVAÇÃO

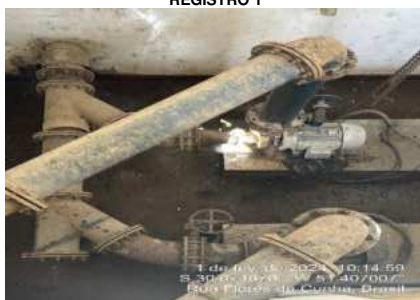
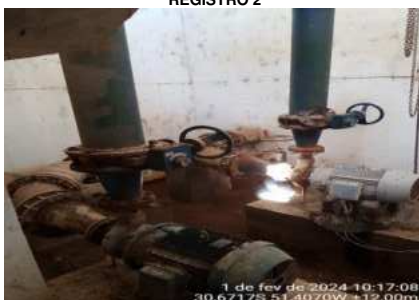
NC	CÓDIGO DA NC	UNIDADE	EBA-01
25	2.8	CONSTATAÇÃO	Excesso de ferrugem em tubos e conexões.
GRUPO	PRAZO	NÃO CONFORMIDADE	Falta de conservação e manutenção preventiva de unidade.
2	365 dias	OBSERVAÇÃO	NC-14 transferida do TNC 009-P/2023

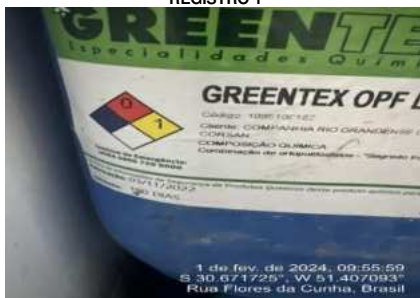
REGISTRO 1

NC	CÓDIGO DA NC	UNIDADE	ETA
29	3.9	CONSTATAÇÃO	Ortopolifosfato de sódio vencido.
GRUPO	PRAZO	NÃO CONFORMIDADE	Possuir em suas dependências produto do processo fora do prazo de validade.
2	90 dias	OBSERVAÇÃO

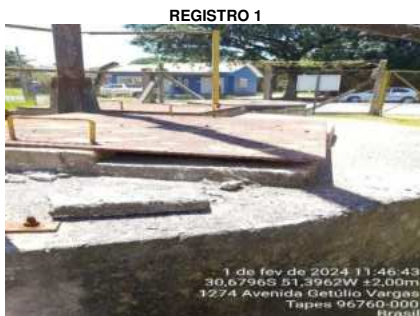
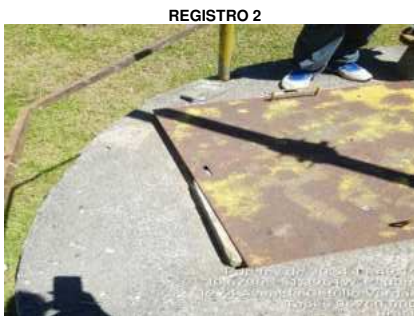
NC	CÓDIGO DA NC	UNIDADE	EBE 02
37	4.8	CONSTATAÇÃO	Ferrugem nas tampas e sem uma das travas.
GRUPO	PRAZO	NÃO CONFORMIDADE	Falta de conservação e manutenção preventiva de unidade.
2	180 dias	OBSERVAÇÃO

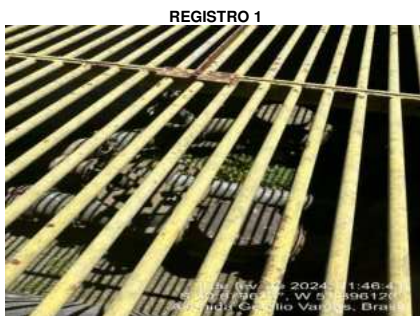
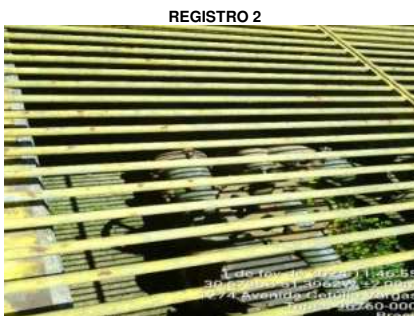
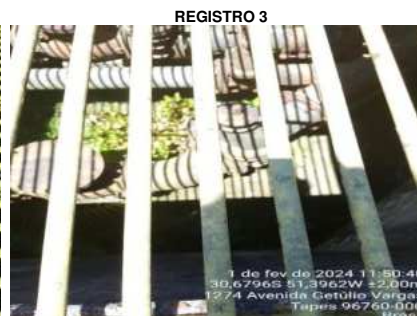
NC	CÓDIGO DA NC	UNIDADE	EBE 02
38	4.8	CONSTATAÇÃO	Plantas dentro das caixas das válvulas.
GRUPO	PRAZO	NÃO CONFORMIDADE	Falta de conservação e manutenção preventiva de unidade.
2	180 dias	OBSERVAÇÃO

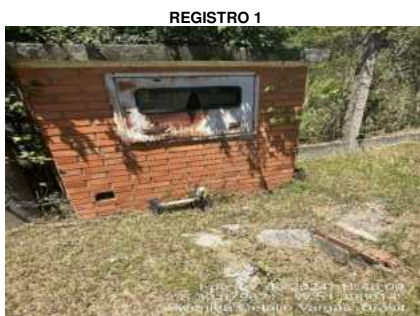
NC	CÓDIGO DA NC	UNIDADE	EBE 02
39	4.8	CONSTATAÇÃO	Quadro de luz com tampa danificada.
GRUPO	PRAZO	NAO CONFORMIDADE	Falta de conservação e manutenção preventiva de unidade.
2	180 dias	OBSERVAÇÃO

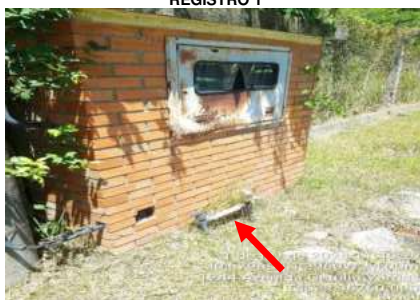
REGISTRO 1

NC	CÓDIGO DA NC	UNIDADE	EBE 02
40	4.8	CONSTATAÇÃO	Torneira sem micromedidor.
GRUPO	PRAZO	NÃO CONFORMIDADE	Perda de água e/ou não executar redução de perdas.
2	365 dias	OBSERVAÇÃO

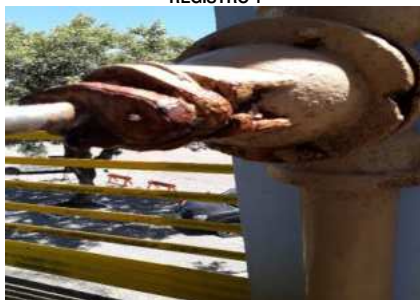
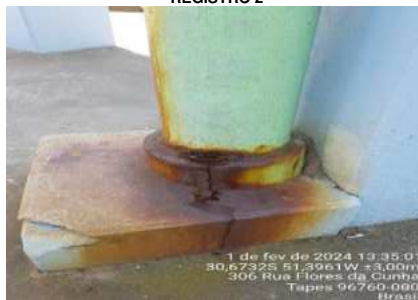
NC	CÓDIGO DA NC	UNIDADE	Reservatório 02
51	6.3	CONSTATAÇÃO	Vazamento no registro e no cano.
GRUPO	PRAZO	NAO CONFORMIDADE	Perda de água e/ou não executar redução de perdas.
2	365 dias	OBSERVAÇÃO

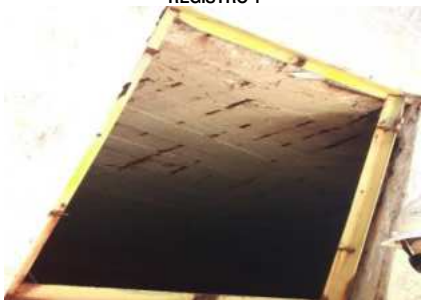
REGISTRO 1

NC	CÓDIGO DA NC	UNIDADE	Reservatório 02
52	6.4	CONSTATAÇÃO	Sem tampa.
GRUPO	PRAZO	NÃO CONFORMIDADE	Ausência de abertura de inspeção fechada com tampa inteiriça dotada de dispositivo e travamento.
2	180 dias	OBSERVAÇÃO	NC-29 transferida do TNC 009-P/2023

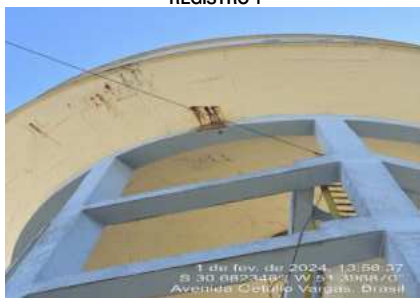
REGISTRO 1

NC	CÓDIGO DA NC	UNIDADE	Reservatório 03
59	6.3	CONSTATAÇÃO	Laje de fundo do reservatório apresenta marcas de vazamento.
GRUPO	PRAZO	NÃO CONFORMIDADE	Perda de água e/ou não executar redução de perdas.
2	365 dias	OBSERVAÇÃO	NC-33 transferida do TNC 009-P/2023
