REGULAÇÃO RELATÓRIO TÉCNICO DE FISCALIZAÇÃO N. 013-P/2024 – RTF

Fiscalização regular no Sistema de
Abastecimento de Água de Arambaré/RS.

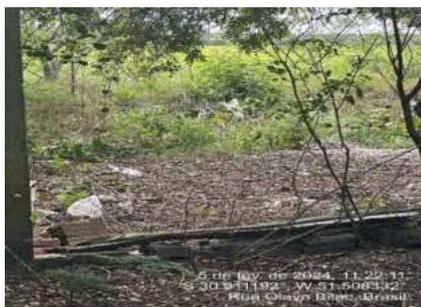
NC	CÓDIGO DA NC	UNIDADE	Captação ARB 02A
6	1.2	CONSTATAÇÃO	A área de captação não está cercada adequadamente
GRUPO	PRAZO	NAO CONFORMIDADE	Não isolar a área dando condição ao acesso de pessoas não-autorizadas e sem garantir bom estado de limpeza do local.
2	365 dias	OBSERVAÇÃO

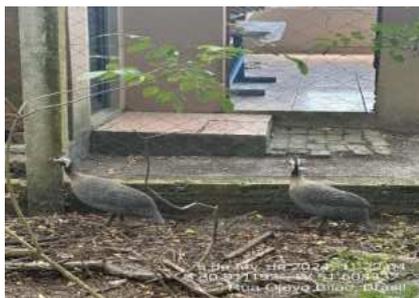
NC	CÓDIGO DA NC	UNIDADE	Captação ARB 02A
8	1.9	CONSTATAÇÃO	Presença de animais no terreno do poço.
GRUPO	PRAZO	NÃO CONFORMIDADE	Presença ou indício de presença de animais nas instalações do poço.
2	90 dias	OBSERVAÇÃO

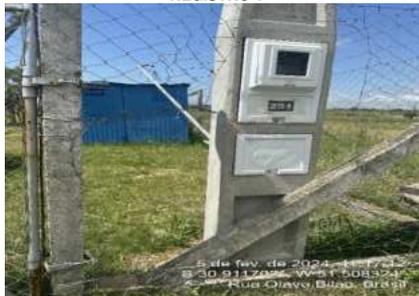
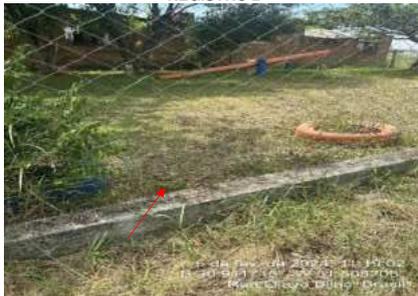
NC	CÓDIGO DA NC	UNIDADE	Captação ARB 02B
9	1.2	CONSTATAÇÃO	A área de captação não está cercada adequadamente
GRUPO	PRAZO	NAO CONFORMIDADE	Não isolar a área dando condição ao acesso de pessoas não-autorizadas e sem garantir bom estado de limpeza do local.
2	365 dias	OBSERVAÇÃO	Transferida da NC 5 do TNC 018-P/2023

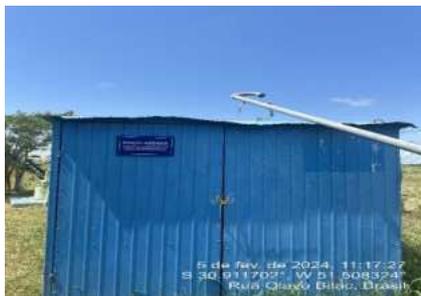
NC	CÓDIGO DA NC	UNIDADE	Captação ARB 02B
10	1.8	CONSTATAÇÃO	Poste de energia a ser instalado escorado na estrutura provisória.
GRUPO	PRAZO	NÃO CONFORMIDADE	Não proporcionar a segurança das edificações e dos operadores.
2	365 dias	OBSERVAÇÃO

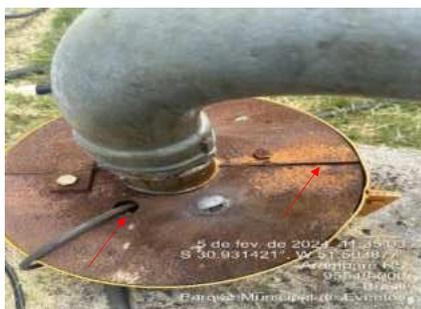
NC	CÓDIGO DA NC	UNIDADE	
13	1.11	CONSTATAÇÃO	Captação ARB 06
GRUPO	PRAZO	NÃO CONFORMIDADE	Abertura na tampa do poço.
2	180 dias	OBSERVAÇÃO	A tampa do poço não protege de contaminações superficiais.
			Transferida da NC 13 do TNC 018-P/2023

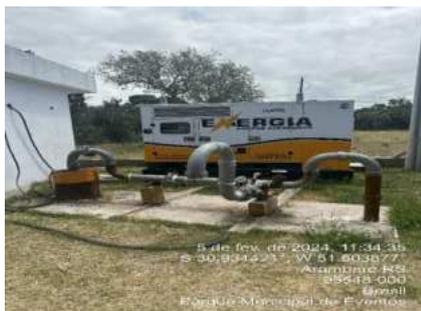
NC	CÓDIGO DA NC	UNIDADE	
14	1.10	CONSTATAÇÃO	Captação ARB 06
GRUPO	PRAZO	NÃO CONFORMIDADE	A laje sanitária não possui dimensões adequadas (1,5 x 1,5 m; espessura de 10 cm)
3	365 dias	OBSERVAÇÃO	O poço não possui laje sanitária com dimensões conforme a norma técnica.

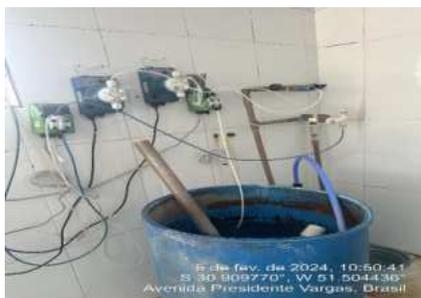
NC	CÓDIGO DA NC	UNIDADE	
15	3.6	CONSTATAÇÃO	ETA
GRUPO	PRAZO	NAO CONFORMIDADE	Tonéis contendo solução para tratamento sem de tampa.
2	90 dias	OBSERVAÇÃO	Armazenamento inadequado de produtos químicos.

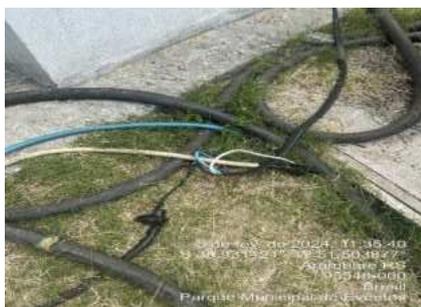
NC	CÓDIGO DA NC	UNIDADE	
			Captação ARB 06
16	3.6	CONSTATAÇÃO	Fios desorganizados.
GRUPO	PRAZO	NÃO CONFORMIDADE	Não proporcionar a segurança das edificações e dos operadores.
2	90 dias	OBSERVAÇÃO

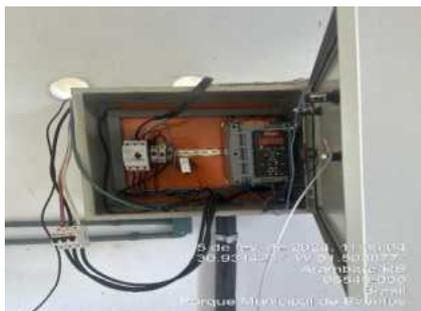
NC	CÓDIGO DA NC	UNIDADE	
			Captação ARB 06
17	3.6	CONSTATAÇÃO	Poço opera provisoriamente com uso de gerador, com isso, instalação elétrica encontra-se precária.
GRUPO	PRAZO	NÃO CONFORMIDADE	Não proporcionar a segurança das edificações e dos operadores.
2	90 dias	OBSERVAÇÃO

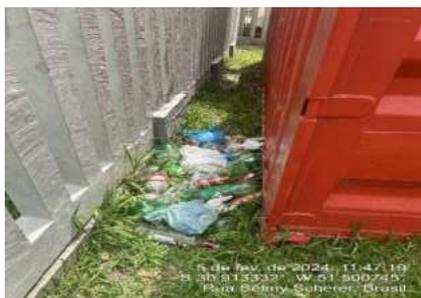
NC	CÓDIGO DA NC	UNIDADE	
			Captação ARB 04
18	1.9	CONSTATAÇÃO	Resíduos acumulados no terreno do poço.
GRUPO	PRAZO	NAO CONFORMIDADE	Acúmulo de resíduos em local inapropriado e/ou armazenamento inadequado.
3	90 dias	OBSERVAÇÃO

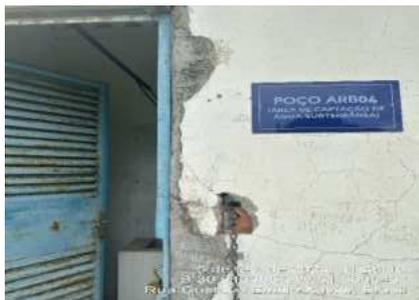
NC	CÓDIGO DA NC	UNIDADE	Captação ARB 04
20	1.9	CONSTATAÇÃO	Estruturas ou equipamentos em condições inadequadas de conservação.
GRUPO	PRAZO	NÃO CONFORMIDADE	Falta de conservação e manutenção preventiva de unidade.
2	365 dias	OBSERVAÇÃO

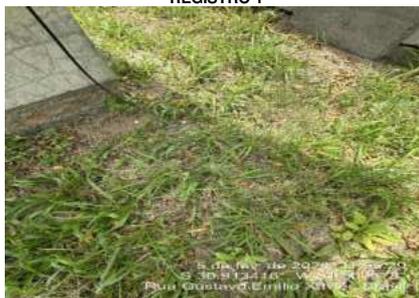
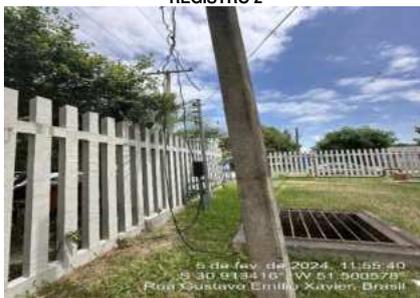
NC	CÓDIGO DA NC	UNIDADE	Captação ARB 04
21	3.6	CONSTATAÇÃO	Fiação elétrica pendurada no poste e na entrada da sala do quadro de comando.
GRUPO	PRAZO	NAO CONFORMIDADE	Não proporcionar a segurança das edificações e dos operadores.
2	90 dias	OBSERVAÇÃO

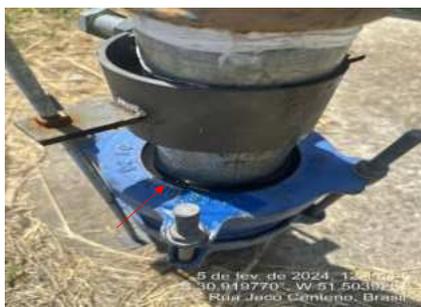
NC	CÓDIGO DA NC	UNIDADE	Captação ARB 05
22	1.6	CONSTATAÇÃO	Vazamento na junta de ligação.
GRUPO	PRAZO	NÃO CONFORMIDADE	Perda de água e/ou não executar redução de perdas.
2	365 dias	OBSERVAÇÃO

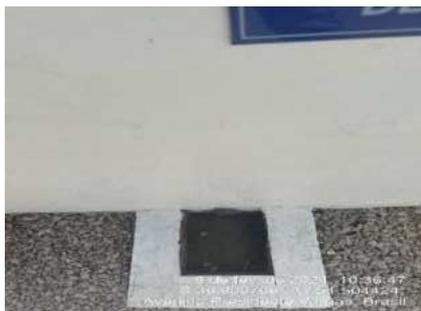
NC	CÓDIGO DA NC	UNIDADE	ETA
23	3.19	CONSTATAÇÃO	Falta de estrutura de proteção.
GRUPO	PRAZO	NÃO CONFORMIDADE	Não proporcionar a segurança das edificações e dos operadores.
2	365 dias	OBSERVAÇÃO

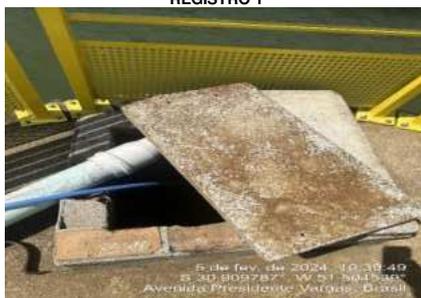
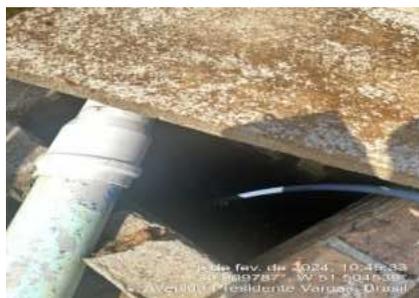
NC	CÓDIGO DA NC	UNIDADE	ETA
24	3.19	CONSTATAÇÃO	Tampas ficam abertas, não proporcionando segurança aos operadores.
GRUPO	PRAZO	NAO CONFORMIDADE	Não proporcionar a segurança das edificações e dos operadores.
2	365 dias	OBSERVAÇÃO

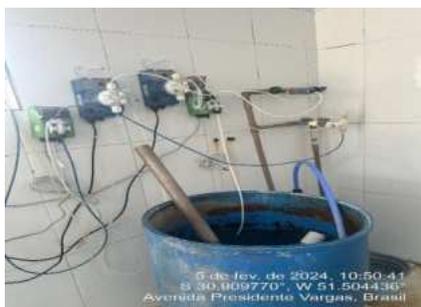
NC	CÓDIGO DA NC	UNIDADE	ETA
25	3.8	CONSTATAÇÃO	Tonéis utilizados para armazenamento de produtos químicos utilizados no tratamento da água sem identificação.
GRUPO	PRAZO	NÃO CONFORMIDADE	Falta de identificação de produtos químicos.
2	90 dias	OBSERVAÇÃO

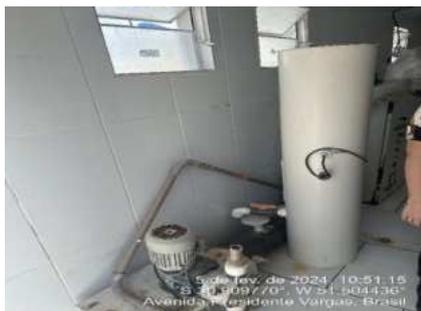
NC	CÓDIGO DA NC	UNIDADE	ETA
26	3.20	CONSTATAÇÃO	Materiais em desuso armazenados no local de dosagem dos produtos químicos cloro e flúor.
GRUPO	PRAZO	NÃO CONFORMIDADE	Acúmulo de resíduos em local inapropriado e/ou armazenamento inadequado.
2	90 dias	OBSERVAÇÃO

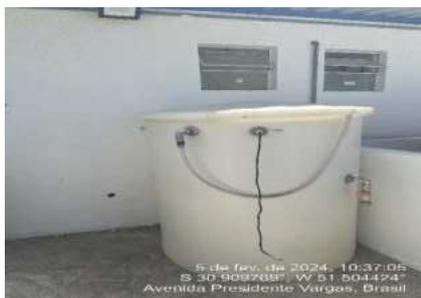
NC	CÓDIGO DA NC	UNIDADE	ETA
27	3.20	CONSTATAÇÃO	Materiais em desuso armazenados nas estruturas da ETA.
GRUPO	PRAZO	NAO CONFORMIDADE	Acúmulo de resíduos em local inapropriado e/ou armazenamento inadequado.
2	90 dias	OBSERVAÇÃO

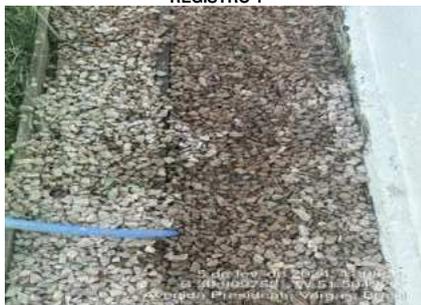
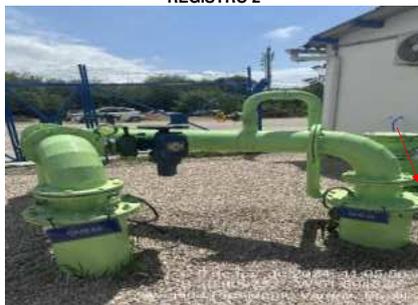
NC	CÓDIGO DA NC	UNIDADE	ETA
28	3.20	CONSTATAÇÃO	Vazamento aparente de produto utilizado no tratamento.
GRUPO	PRAZO	NÃO CONFORMIDADE	Falta de conservação e manutenção preventiva de unidade.
2	365 dias	OBSERVAÇÃO

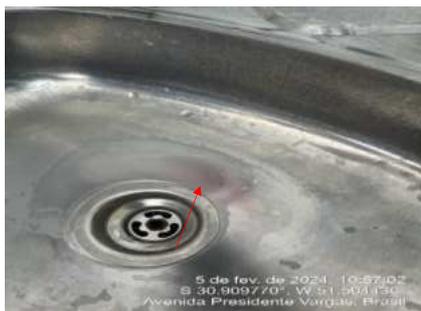
NC	CÓDIGO DA NC	UNIDADE	ETA
29	3.20	CONSTATAÇÃO	Resíduos de laboratório são descartados de forma incorreta (na pia)
GRUPO	PRAZO	NÃO CONFORMIDADE	Acúmulo de resíduos em local inapropriado e/ou armazenamento inadequado.
3	90 dias	OBSERVAÇÃO

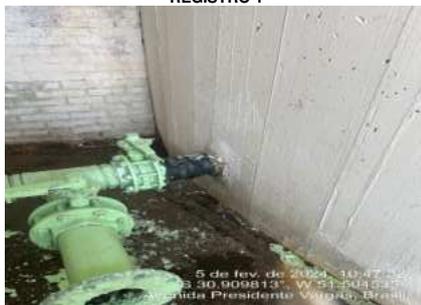
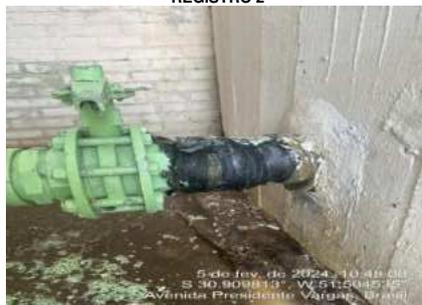
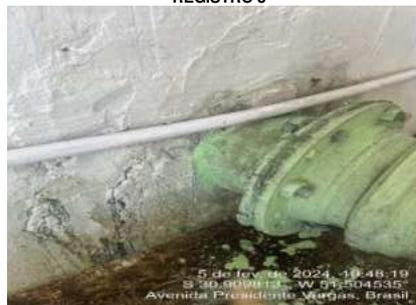
NC	CÓDIGO DA NC	UNIDADE	EBA
31	2.4	CONSTATAÇÃO	Vazamento na saída do filtro.
GRUPO	PRAZO	NÃO CONFORMIDADE	Perda de água e/ou não executar redução de perdas.
2	365 dias	OBSERVAÇÃO

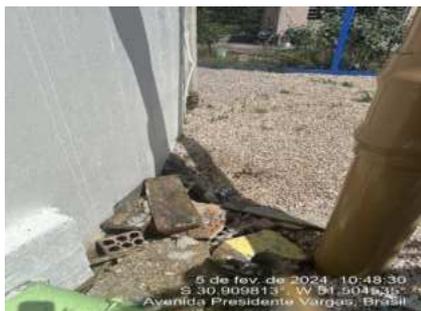
NC	CÓDIGO DA NC	UNIDADE	ETA
32	3.20	CONSTATAÇÃO	Materias de obra acumulados pela estação.
GRUPO	PRAZO	NÃO CONFORMIDADE	Acúmulo de resíduos em local inapropriado e/ou armazenamento inadequado.
2	90 dias	OBSERVAÇÃO

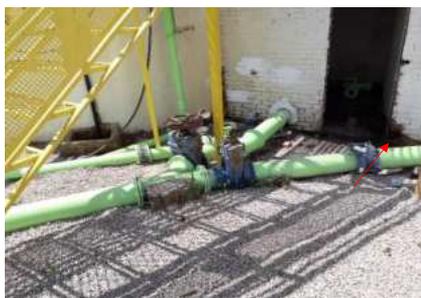
NC	CÓDIGO DA NC	UNIDADE	EBA
33	2.8	CONSTATAÇÃO	Estruturas ou equipamentos em condições inadequadas de conservação.
GRUPO	PRAZO	NAO CONFORMIDADE	Falta de conservação e manutenção preventiva de unidade.
2	365 dias	OBSERVAÇÃO

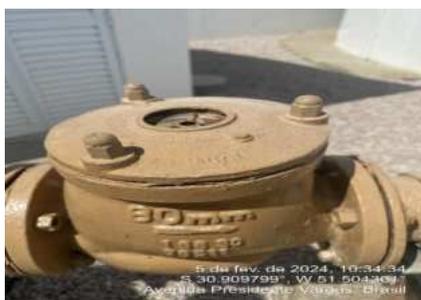
NC	CÓDIGO DA NC	UNIDADE	ETA
34	3.20	CONSTATAÇÃO	Sem a tampa de proteção.
GRUPO	PRAZO	NÃO CONFORMIDADE	Falta de conservação e manutenção preventiva de unidade.
2	365 dias	OBSERVAÇÃO

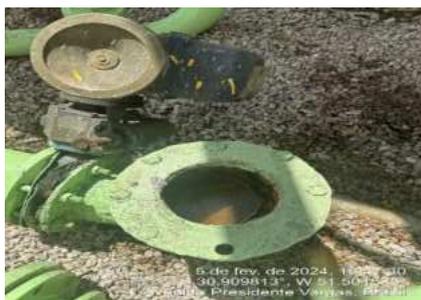
NC	CÓDIGO DA NC	UNIDADE	ETA
35	3.20	CONSTATAÇÃO	Acúmulo de água proveniente de vazamento.
GRUPO	PRAZO	NÃO CONFORMIDADE	Falta de conservação e manutenção preventiva de unidade.
2	365 dias	OBSERVAÇÃO

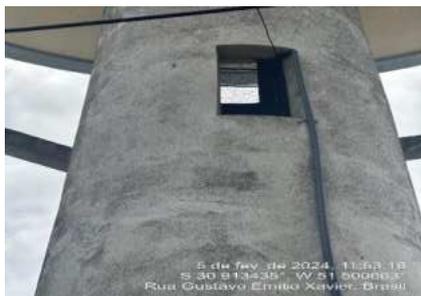
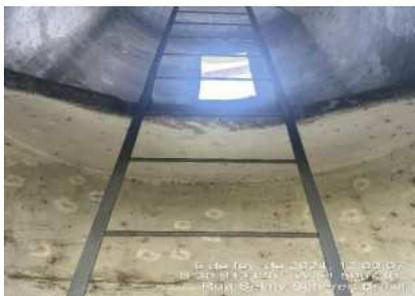
NC	CÓDIGO DA NC	UNIDADE	R-2
36	6.8	CONSTATAÇÃO	Telas da estrutura do reservatório abertas.
GRUPO	PRAZO	NAO CONFORMIDADE	Falta de conservação e manutenção preventiva de unidade.
2	180 dias	OBSERVAÇÃO

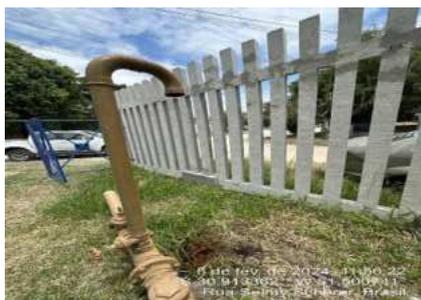
NC	CÓDIGO DA NC	UNIDADE	Captação ARB 04
38	3.19	CONSTATAÇÃO	Expurgo sem tampa.
GRUPO	PRAZO	NÃO CONFORMIDADE	Falta de conservação e manutenção preventiva de unidade.
2	180 dias	OBSERVAÇÃO

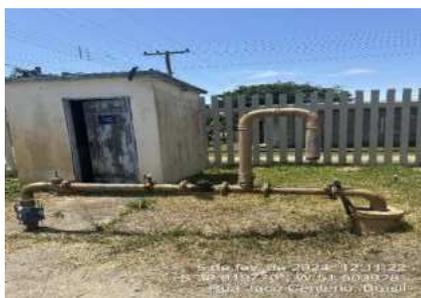
NC	CÓDIGO DA NC	UNIDADE	Captação ARB 05
39	3.19	CONSTATAÇÃO	Expurgo sem tampa.
GRUPO	PRAZO	NAO CONFORMIDADE	Falta de conservação e manutenção preventiva de unidade.
2	180 dias	OBSERVAÇÃO

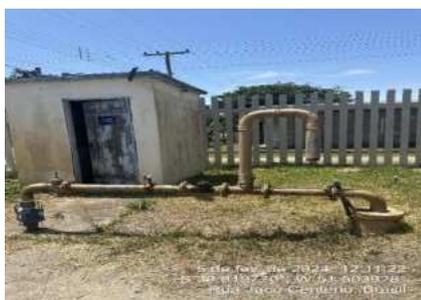
NC	CÓDIGO DA NC	UNIDADE	Captação ARB 05
40	1.10	CONSTATAÇÃO	A laje sanitária não possui dimensões adequadas (1,5 x 1,5 m; espessura de 10 cm)
GRUPO	PRAZO	NÃO CONFORMIDADE	O poço não possui laje sanitária com dimensões conforme a norma técnica.
2	365 dias	OBSERVAÇÃO	Transferida da NC 9 do TNC 018-P/2023

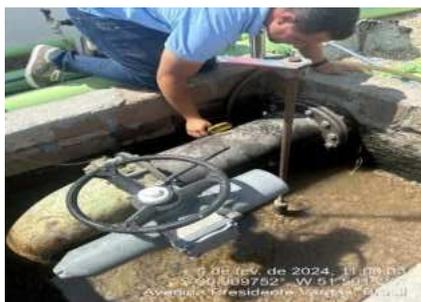
NC	CÓDIGO DA NC	UNIDADE	EBA
41	2.4	CONSTATAÇÃO	Vazamento aparente de água.
GRUPO	PRAZO	NÃO CONFORMIDADE	Perda de água ou não executar redução de perdas.
2	365 dias	OBSERVAÇÃO	Transferida da NC 15 do TNC 018-P/2023

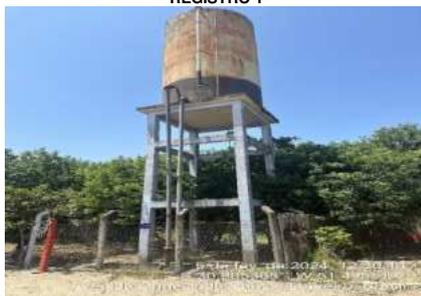
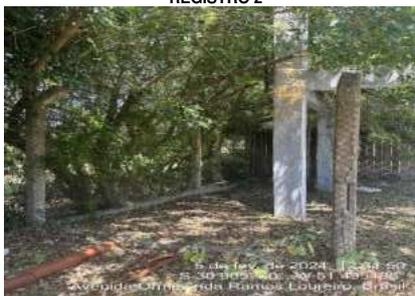
NC	CÓDIGO DA NC	UNIDADE	R-3
42	6.2	CONSTATAÇÃO	A área do reservatório não está cercada adequadamente.
GRUPO	PRAZO	NAO CONFORMIDADE	Não isolar a área dando condição ao acesso de pessoas não-autorizadas e sem garantir bom estado de limpeza do local.
2	365 dias	OBSERVAÇÃO	Apesar de estar dentro de uma escola, a parte de trás possui livre acesso, possibilitando que crianças tenham acesso ao reservatório. Transferida da NC 19 do TNC 018-P/2023

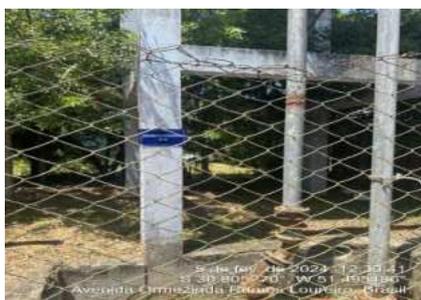
NC	CÓDIGO DA NC	UNIDADE	R-3
43	6.11	CONSTATAÇÃO	Caixa de manobra sem grade de proteção.
GRUPO	PRAZO	NÃO CONFORMIDADE	Não proporcionar a segurança das edificações e dos operadores.
2	365 dias	OBSERVAÇÃO	Ausência de dispositivo contra queda. Transferida da NC 48 do TNC 018-P/2023

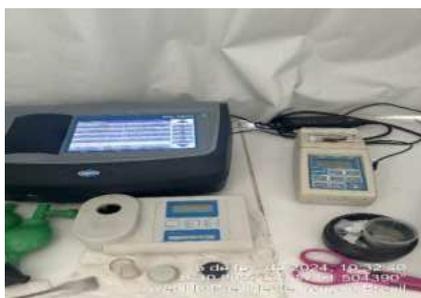
NC	CÓDIGO DA NC	UNIDADE	ETA
45	3.12	CONSTATAÇÃO	Não há evidência de calibração dos equipamentos.
GRUPO	PRAZO	NAO CONFORMIDADE	Ausência de calibração dos equipamentos.
2	90 dias	OBSERVAÇÃO	Transferida da NC 26 do TNC 018-P/2023

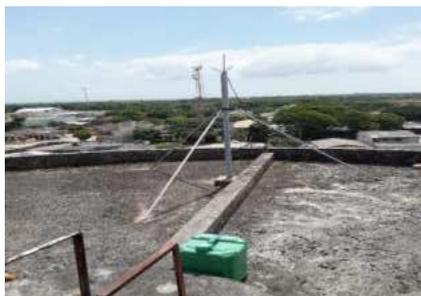
NC	CÓDIGO DA NC	UNIDADE	R -2
48	6.12	CONSTATAÇÃO	Bombona de produto químico não identificado.
GRUPO	PRAZO	NAO CONFORMIDADE	Armazenamento inadequado de produtos químicos.
2	90 dias	OBSERVAÇÃO	Transferida da NC 33 do TNC 018-P/2023

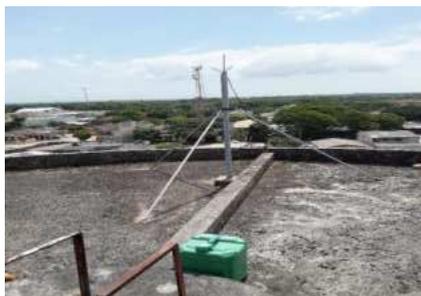
NC	CÓDIGO DA NC	UNIDADE	R -2
51	6.8	CONSTATAÇÃO	Sinalizador caído
GRUPO	PRAZO	NAO CONFORMIDADE	Ausência de instrumento permanente de medição e controle de vazão na entrada e saída do reservatório.
2	365 dias	OBSERVAÇÃO	Transferida da NC 39 do TNC 018-P/2023
