## REGULAÇÃO RELATÓRIO TÉCNICO DE FISCALIZAÇÃO N. 016-P/2024 – RTF

Fiscalização nos Sistema de  
Abastecimento de Água e Sistema de  
Esgotamento Sanitário de Xangri-Lá/RS.

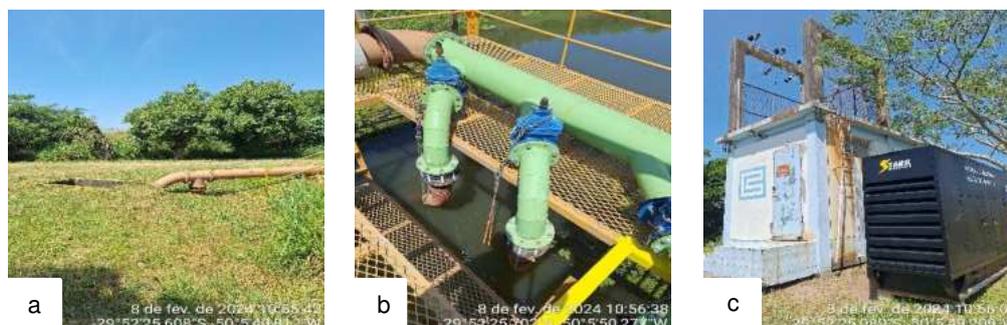
Em relação ao observado no ano de 2023, a estrutura de captação e bombeamento de água bruta passou por reformas e limpeza da área, de forma a garantir a manutenção do serviço e a prevenção contra avarias e imprevistos. A figura 1 identifica a unidade:

**Figura 1: Identificação da área de captação e adução de água bruta superficial. a) adução subterrânea de água bruta para a ETA; b) estrutura de captação superficial reformada; c) gerador elétrico instalado.**

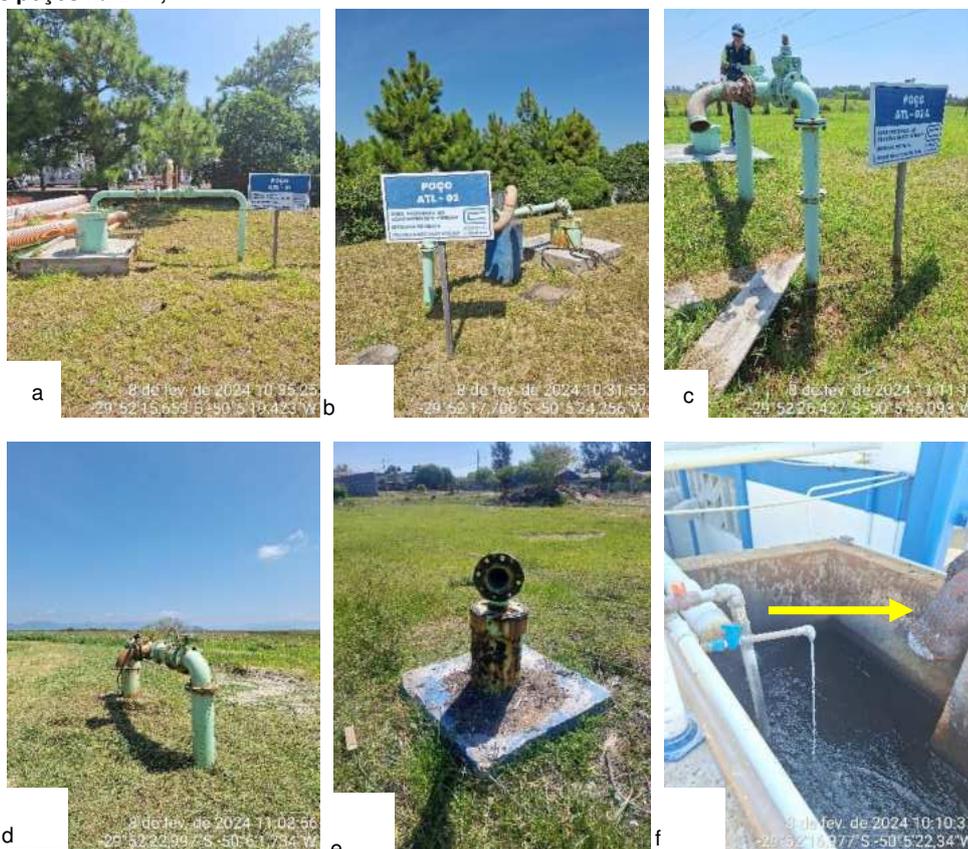
Contudo, o poço ATL 04 não estava informado no Anexo II encaminhado pela Corsan à Agesan-RS para planejamento e execução da fiscalização e, no momento da fiscalização, foi constatado que o mesmo se encontra ativo. A água bruta de todos os poços mencionados no Quadro 1, é encaminhada diretamente à ETA de Atlântida Sul para tratamento, em caso de necessidade, para ajuste de demanda hídrica. Além de existir a demanda hídrica maior, é necessário o expurgo prévio do poço para torna-lo apto a alimentar a ETA. Segundo informado pela Corsan à equipe técnica de fiscalização da Agesan-RS, os expurgos foram realizados em meados de novembro/23. Não foi constatado a existência de macromedidor nos poços para estimativa de água bruta enviada para a ETA.

Também, o poço existente juntamente dos reservatórios R-14 e R14b, ambos estão desativados, mas não estão tamponados definitivamente. Esta área em que se localizam este poço e os reservatórios já foi utilizada pela Corsan, porém atualmente está fora de operação. A ausência de

tamponamento adequado permite a contaminação do manancial subterrânea e uma possível criação de vetores de doenças. A figura 2 identifica as unidades:

**Figura 2: Identificação dos poços existentes que compõem o SAA de Xangri-Lá. a) Poço ATL 01; b) Poço ATL 02; c) Poço ATL 03; d) Poço ATL 04; e) Poço desativado junto aos reservatórios R-14 e R-14b; f) entrada da água bruta captada dos poços na ETA;**

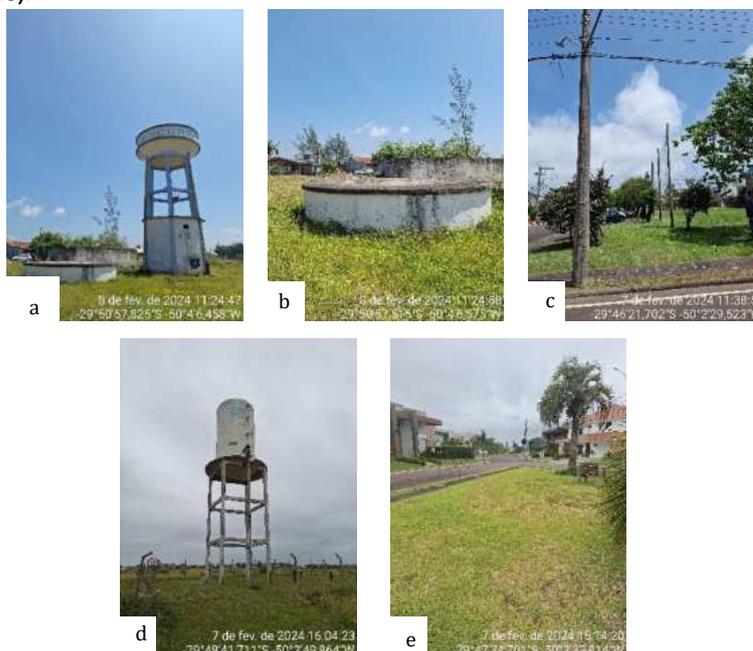
Figura 4: Identificação dos reservatórios desativados em Xangri-Lá. a) Reservatório R-14 (elevado); b) Reservatório R-14b (apoiado); c) Reservatório R-17 (desativado e removido); d) Reservatório R-18 (desativado); e) Reservatório R-21 (removido e desativado).

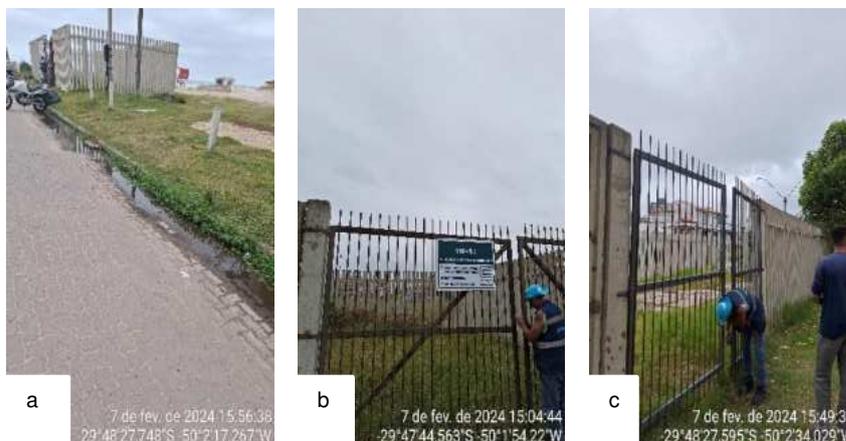
**Figura 5: EBE desativadas fiscalizadas. a) EBE 4.1; b) EBE 5.1 c) EBE – Sem identificação**

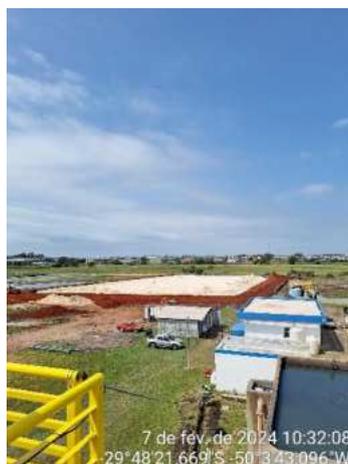
No total, são dezoito (18) bacias de infiltração no solo instaladas na unidade e, em andamento, está sendo concluída a construção da sétima bacia na área da ETE para aumentar efetividade do sistema. A obra está prevista para ser concluída ainda no mês de fevereiro de 2024. A figura 6 identifica a obra em andamento.

Figura 6: Bacia n.7 em construção na parte leste da área da ETE – II que compõe o SES de Xangri-Lá.

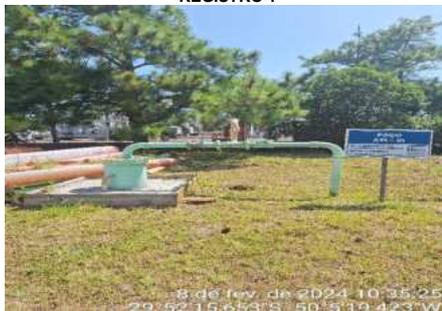
REGISTRO 1

| NC | CÓDIGO DA NC | UNIDADE | Captação Subterrânea - Poço ATL 02 |
|---|---|---|---|
| 3 | 1.3 | <b>CONSTATAÇÃO</b> | Outorga de direito de uso de água não encaminhada no Anexo II para a Agesan-RS. |

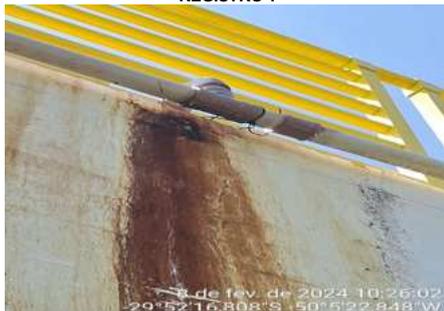
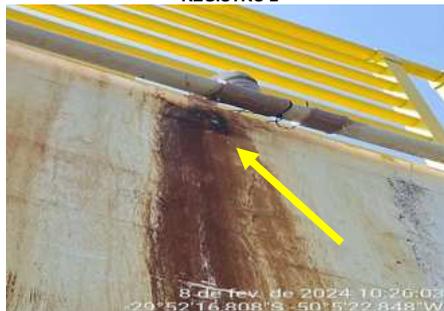
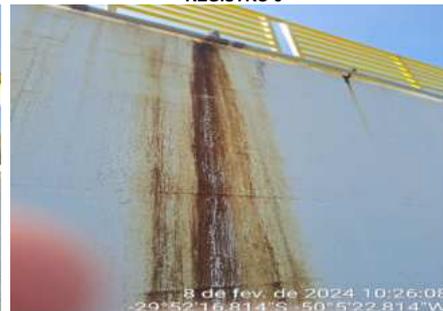
| 16 | 3.4 | CONSTATAÇÃO | Presença de vazamento em tubulação da área do decantador. |

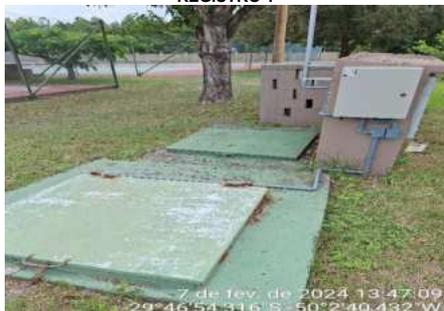
REGISTRO 1

| 21 | 4.2 | <b>CONSTATAÇÃO</b> | Não havia cadeado na tampa sobre as válvulas de manobra, o que permite o acesso por pessoas não autorizadas. |

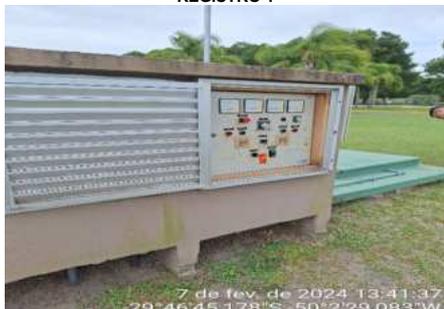
REGISTRO 1

| 24 | 4.1 | <b>CONSTATAÇÃO</b> | Unidade não constante no Anexo II - SES encaminhado à Agesan-RS. |

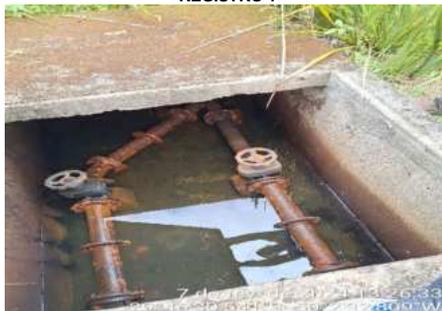
REGISTRO 1

| 32 | 4.5 | <b>CONSTATAÇÃO</b> | Unidade possui água da chuva acumulada, possibilitando criação de vetores de doenças. |

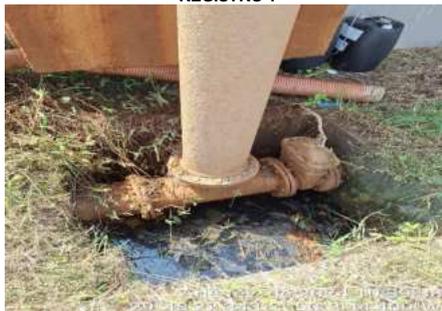
REGISTRO 1

| 35 | 4.7 | <b>CONSTATAÇÃO</b> | A unidade não possui cesto de retenção de sólidos grosseiros para etapa preliminar. |

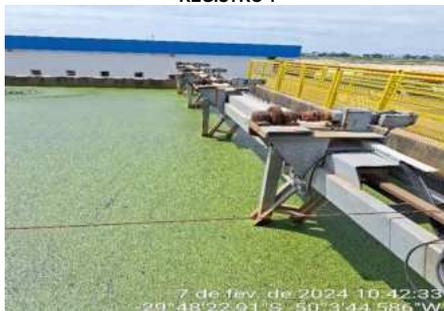
REGISTRO 1

| 51 | 5.18 | <b>CONSTATAÇÃO</b> | Tampa da elevatória de efluente para as bacias de infiltração estava aberta. |

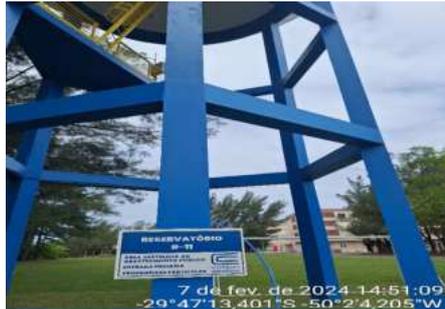
REGISTRO 1

| 69 | 6.4 | <b>CONSTATAÇÃO</b> | O reservatório não possui cercamento impedindo o acesso de pessoas não autorizadas |

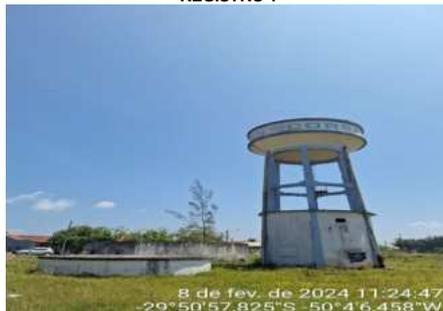
REGISTRO 1

| 80 | 6.12 | <b>CONSTATAÇÃO</b> | O decantador desativado presente na área em que está instalado o reservatório está em mau estado de conservação, proporcionando a proliferação de vetores. |

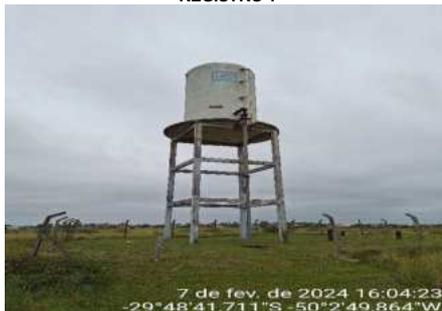
REGISTRO 1

| 89 | 6.4 | <b>CONSTATAÇÃO</b> | Ausência de abertura de inspeção fechada com tampa inteiraça dotada de dispositivo e travamento. |

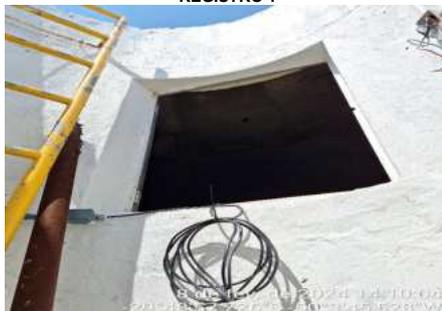
REGISTRO 1

| 90 | 6.8 | <b>CONSTATAÇÃO</b> | A iluminação de sinalização estava quebrada e a haste do pára-raios estava caída. |

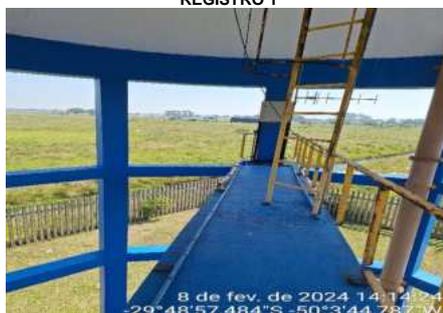
REGISTRO 1

| NC | CÓDIGO DA NC | UNIDADE | RESERVATÓRIO R-20 |
|---|---|---|--|
| 93 | 6.9 | <b>CONSTATAÇÃO</b> | Guarda-corpo instalado corroído. |

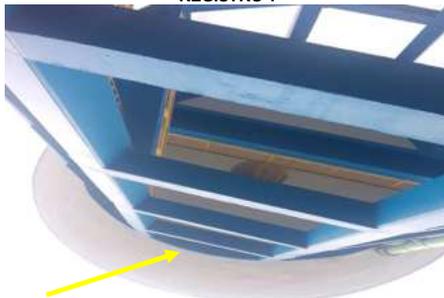
REGISTRO 1

| NC | CÓDIGO DA NC | UNIDADE | RESERVATÓRIO - R23 |
|---|---|---|---|
| 95 | 6.3 | <b>CONSTATAÇÃO</b> | Verificou-se a existência de um vazamento de água na válvula de manobra. |
