REGULAÇÃO RELATÓRIO TÉCNICO DE FISCALIZAÇÃO N. 017-P/2024 – RTF

Fiscalização Regular no Sistema de Abastecimento de Água e no Sistema de Esgotamento Sanitário de Osório/RS.

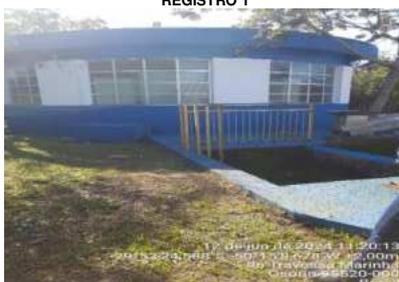
REGISTRO 1

NC	CÓDIGO DA NC	UNIDADE	Poço OSC-04A
3	1.11	CONSTATAÇÃO	A tampa não possui boa vedação, apresenta buraco e está deslocada, além de haver espaçamento na estrutura do poço por onde chegam os fios elétricos.
GRUPO	PRAZO	NÃO CONFORMIDADE	A tampa do poço não protege de contaminações superficiais.
2	180 dias	OBSERVAÇÃO

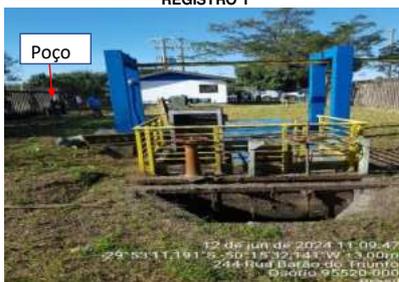
REGISTRO 1

NC	CÓDIGO DA NC	UNIDADE	Poço OSO-07
5	1.9	CONSTATAÇÃO	Tubulação de respiro do poço sem proteção contra entrada de contaminantes.
GRUPO	PRAZO	NÃO CONFORMIDADE	Ausência de tubulação de ventilação protegidas com tela e com cobertura que impeça a entrada de água de chuva e limite a entrada de poeira e insetos.
2	90 dias	OBSERVAÇÃO

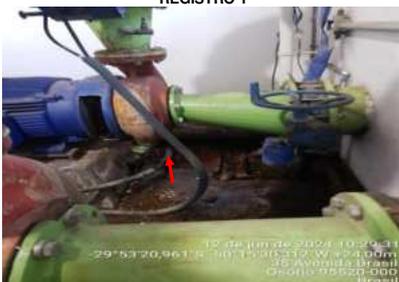
REGISTRO 1

NC	CÓDIGO DA NC	UNIDADE	EBAT Osório
17	2.5	CONSTATAÇÃO	Há acúmulo de água próximo à bomba.
GRUPO	PRAZO	NÃO CONFORMIDADE	Drenagem da estrutura inadequada.
2	365 dias	OBSERVAÇÃO

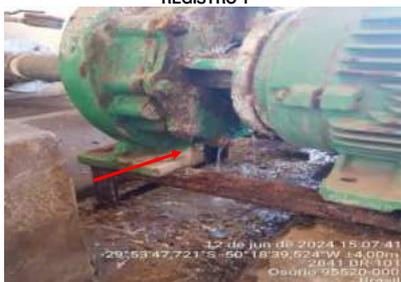
REGISTRO 1

NC	CÓDIGO DA NC	UNIDADE	EBAT Tombadoiro
23	2.4	CONSTATAÇÃO	Há vazamento na tubulação.
GRUPO	PRAZO	NÃO CONFORMIDADE	Perda de água e/ou não executar redução de perdas.
2	365 dias	OBSERVAÇÃO

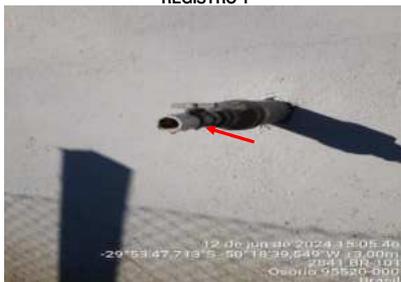
REGISTRO 1

NC	CÓDIGO DA NC	UNIDADE	EBAT Tombadoiro
24	2.5	CONSTATAÇÃO	A água está acumulando no lado oposto da estrutura de drenagem.
GRUPO	PRAZO	NÃO CONFORMIDADE	Drenagem da estrutura inadequada.
2	365 dias	OBSERVAÇÃO

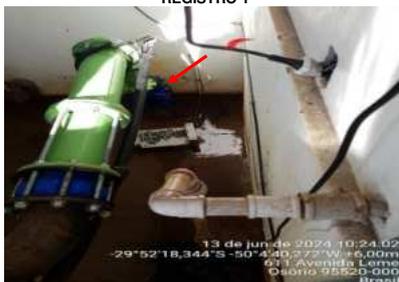
REGISTRO 1

NC	CÓDIGO DA NC	UNIDADE	EBAT junto com R02 da ETA II
30	2.4	CONSTATAÇÃO	Há vazamento na tubulação.
GRUPO	PRAZO	NÃO CONFORMIDADE	Perda de água e/ou não executar redução de perdas.
2	365 dias	OBSERVAÇÃO

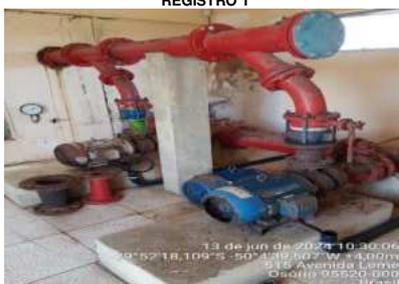
REGISTRO 1

NC	CÓDIGO DA NC	UNIDADE	Estação de Tratamento de Água Osório
35	3.4	CONSTATAÇÃO	Há vazamento em tubulação próxima do decantador.
GRUPO	PRAZO	NÃO CONFORMIDADE	Falta de conservação e manutenção preventiva de unidade.
2	365 dias	OBSERVAÇÃO

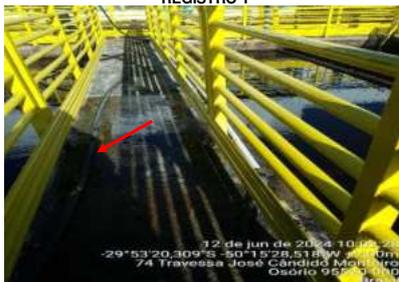
REGISTRO 1

NC	CÓDIGO DA NC	UNIDADE	Estação de Tratamento de Água Osório
36	3.5	CONSTATAÇÃO	Os vertedores dos decantadores estão operando afogados.
GRUPO	PRAZO	NÃO CONFORMIDADE	Vertedores dos decantadores afogados.
2	365 dias	OBSERVAÇÃO

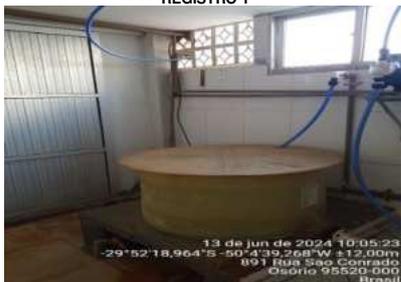
REGISTRO 1

NC	CÓDIGO DA NC	UNIDADE	Estação de Tratamento de Água II Atlântida Sul
52	3.8	CONSTATAÇÃO	Não há bacia de contenção para os tanques de hipoclorito de sódio de dentro do depósito de produtos químicos.
GRUPO	PRAZO	NÃO CONFORMIDADE	Inexistência de bacia de contenção ou bacia de contenção permite vazamentos.
2	365 dias	OBSERVAÇÃO

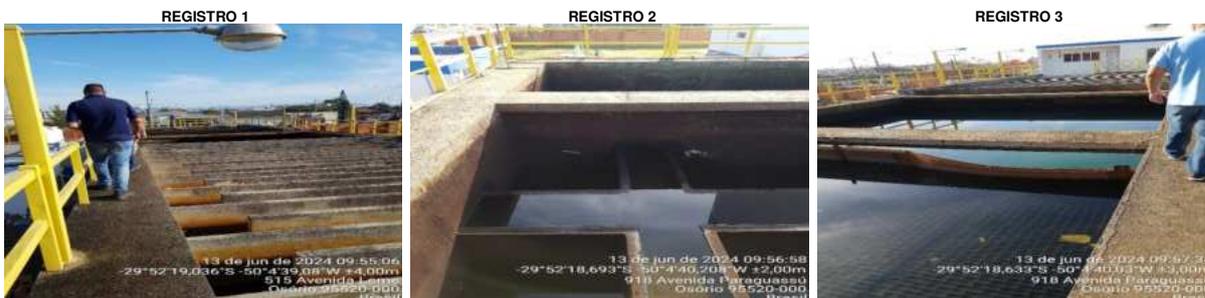
NC	CÓDIGO DA NC	UNIDADE	Estação de Tratamento de Água II Atlântida Sul
55	3.19	CONSTATAÇÃO	As unidades da ETA (floculador, decantador e filtro) não possuem guarda-corpo.
GRUPO	PRAZO	NÃO CONFORMIDADE	Não proporcionar a segurança das edificações e dos operadores.
2	365 dias	OBSERVAÇÃO

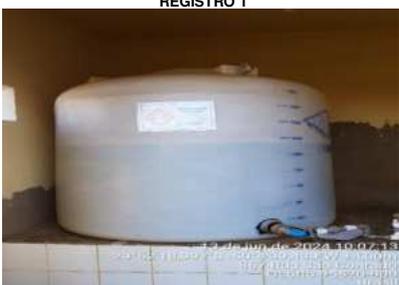
REGISTRO 1

NC	CÓDIGO DA NC	UNIDADE	Estação de Tratamento de Água II Atlântida Sul
58	3.20	CONSTATAÇÃO	O reservatório de hipoclorito de sódio localizado no pátio não possui bacia de contenção.
GRUPO	PRAZO	NÃO CONFORMIDADE	Inexistência de bacia de contenção ou bacia de contenção permite vazamentos.
2	365 dias	OBSERVAÇÃO

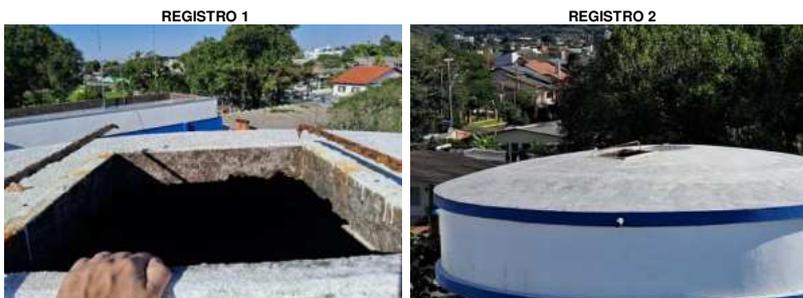
NC	CÓDIGO DA NC	UNIDADE	Reservatório R02-ETA Osório Elevado
74	6.4	CONSTATAÇÃO	A abertura de inspeção do reservatório está sem tampa.
GRUPO	PRAZO	NÃO CONFORMIDADE	Ausência de abertura de inspeção fechada com tampa inteira dotada de dispositivo e travamento.
2	180 dias	OBSERVAÇÃO	Reservatório desativado.

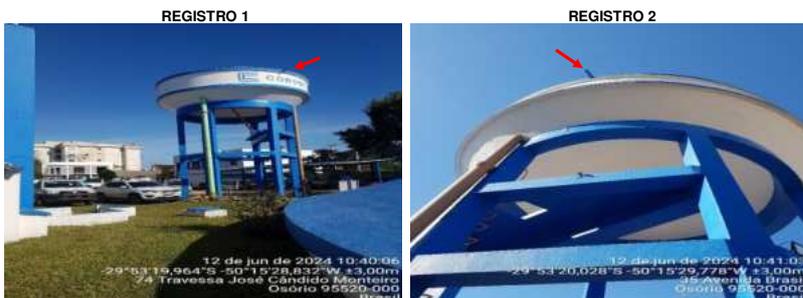
NC	CÓDIGO DA NC	UNIDADE	Reservatório R02-ETA Osório Elevado
75	6.5	CONSTATAÇÃO	As tubulações de extravasamento estão sem tela.
GRUPO	PRAZO	NÃO CONFORMIDADE	Ausência de tubulação de ventilação protegidas com tela e com cobertura que impeça a entrada de água de chuva e limite a entrada de poeira.
2	90 dias	OBSERVAÇÃO	Reservatório desativado.

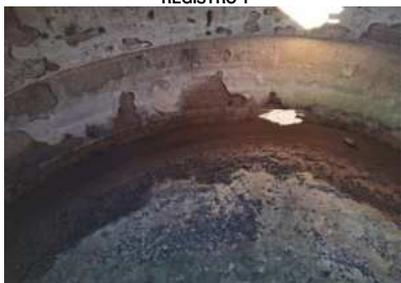
REGISTRO 1

NC	CÓDIGO DA NC	UNIDADE	
78	6.4	CONSTATAÇÃO	Reservatório R03-ETA Osório Enterrado Há um buraco na estrutura de concreto.
GRUPO	PRAZO	NÃO CONFORMIDADE	Ausência de abertura de inspeção fechada com tampa inteiriça dotada de dispositivo e travamento.
2	180 dias	OBSERVAÇÃO

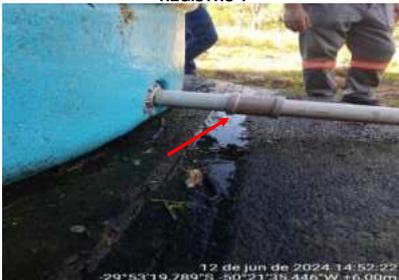
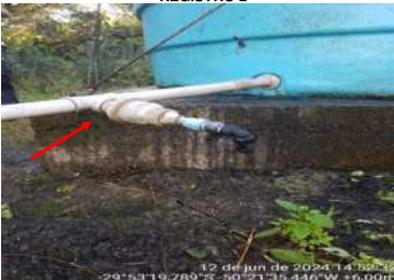
REGISTRO 1

NC	CÓDIGO DA NC	UNIDADE	
96	6.3	CONSTATAÇÃO	Reservatório- R07 Apoiado Há vazamento na tubulação do reservatório.
GRUPO	PRAZO	NÃO CONFORMIDADE	Perda de água e/ou não executar redução de perdas.
2	365 dias	OBSERVAÇÃO

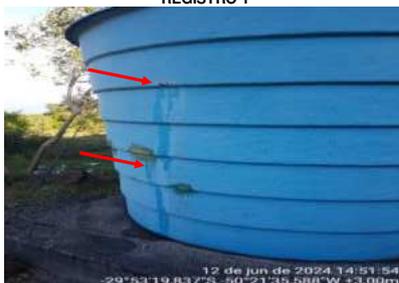
REGISTRO 1

NC	CÓDIGO DA NC	UNIDADE	Reservatório- R07 Apoiado
97	6.3	CONSTATAÇÃO	Há vazamento na estrutura externa do reservatório.
GRUPO	PRAZO	NÃO CONFORMIDADE	Perda de água e/ou não executar redução de perdas.
2	365 dias	OBSERVAÇÃO

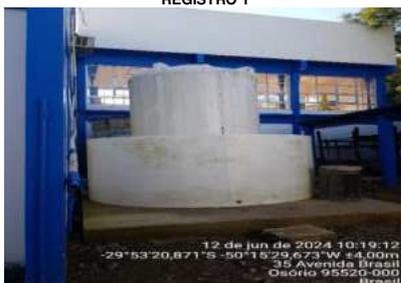
REGISTRO 1

NC	CÓDIGO DA NC	UNIDADE	Estação de Tratamento de Água Osório
129	3.20	CONSTATAÇÃO	O tanque de produto químico está sem identificação.
GRUPO	PRAZO	NÃO CONFORMIDADE	Falta de identificação de produtos químicos.
2	90 dias	OBSERVAÇÃO
