REGULAÇÃO
RELATÓRIO TÉCNICO DE FISCALIZAÇÃO N. 048-P/2024 – RTF**Fiscalização regular no Sistema de
Abastecimento de Água de Chувиска/RS.****1. CONSIDERAÇÕES PRELIMINARES**

TERMO DE NÃO CONFORMIDADE (TNC)

TNC N.: 048-P/2024

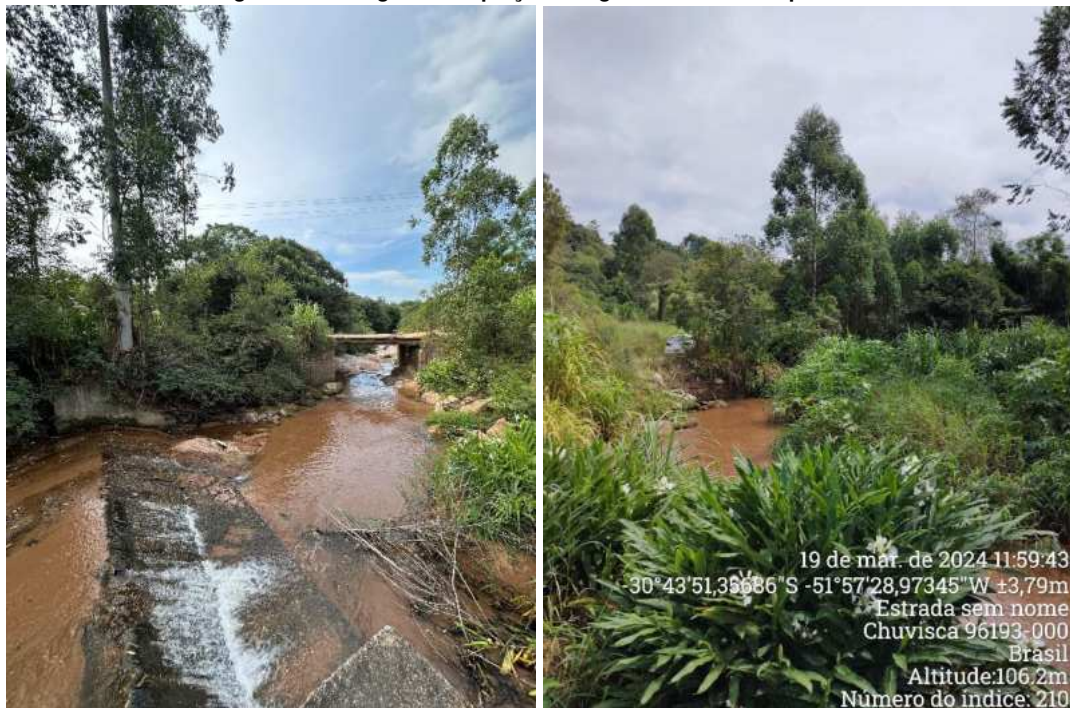
A captação de água bruta do SAA do município de Chuvisca é localizada na Vila São Brás Picada, n. 11247 e realizada por tomada de água em barragem de nível de manancial superficial - Arroio Joaquim Martim (o barramento acumula um volume de 12,0 m³). O barramento e o bombeamento/captação são cadastros na modalidade de usuário de água, respectivamente, código 2020/006.056 e código 2020/006.248 e possuem outorga, a qual está precária, conforme Portaria do Departamento de Gestão de Recursos Hídricos e Saneamento (DRHS) nº 04/2024. No cadastro de uso de água há indicação de captação de até 604,8 m³/dia. O manancial não apresenta fontes aparentes de poluição ou indícios de eutrofização. No entanto, há trechos com erosão fluvial visível, elevado acúmulo de sedimentos e baixa conservação da mata ciliar na área da captação e entornos.

Figura 1 – Barragem de captação de água do Arroio Joaquim Martim.

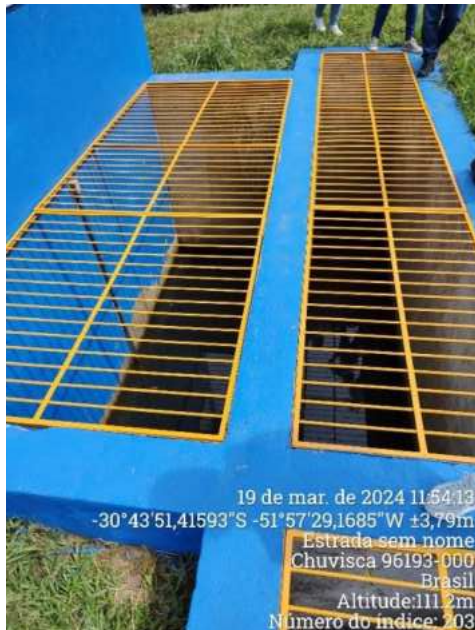
A água bruta captada passa por um duto de derivação sendo encaminhada a um desarenador, e posteriormente segue ao poço de sucção (etapa de gradeamento ausente) (Figura 2). As bombas (), localizadas na estação de bombeamento de água bruta adjacente à captação (Figura 3), garantem o transporte da água para a Estação de Tratamento de Água, localizada a 2750,00 m da captação. A EBA também abriga uma subestação de energia, ambas elevadas do nível do solo para prevenir possíveis impactos de inundações e enxurradas.

Figura 2 – Desarenador e poço de sucção.

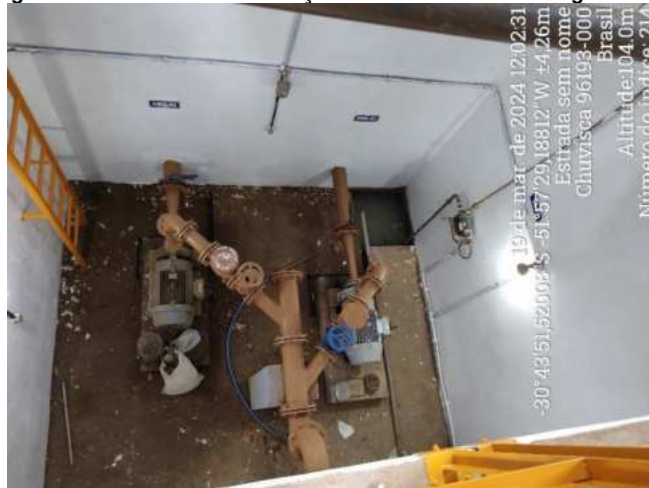
Figura 4 – Área interna da estação de bombeamento de água bruta.

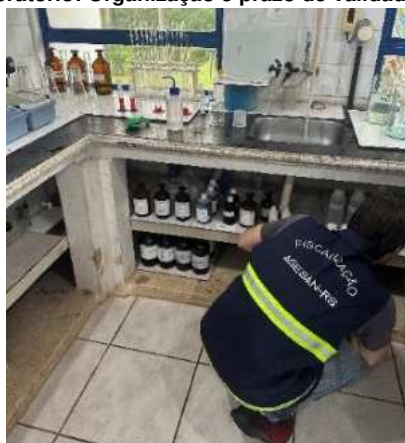
Na fiscalização foram verificadas as estruturas do laboratório e também os resultados dos parâmetros analisados com frequência mensal na ETA. O laboratório apresenta boas condições de limpeza, com equipamentos e vidrarias em boas condições. Os reagentes estavam dentro do prazo de validade (Figura 6).

Figura 6 - Laboratório: Organização e prazo de validade dos reagentes

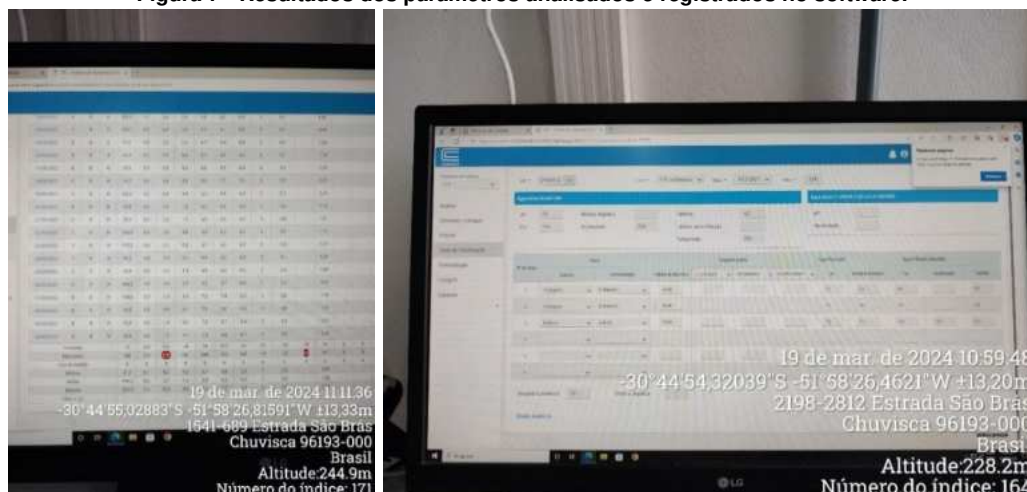
Entretanto, o valor máximo de referência para água pós filtração foi adotado como 5,0 uT ao invés de 0,5 uT como no caso de estações com filtração rápida como indica o art. 28, § 3º da Portaria do Ministério da Saúde nº 888/2021. Os equipamentos eletrônicos de análise como turbidímetro e phmetro são calibrados apenas por padrão, os registros da calibração são realizados por meio de tabela impressa, não sendo realizada calibração externa. Além disso, foram observados outros documentos pertinentes.

Figura 7 - Resultados dos parâmetros analisados e registrados no software.

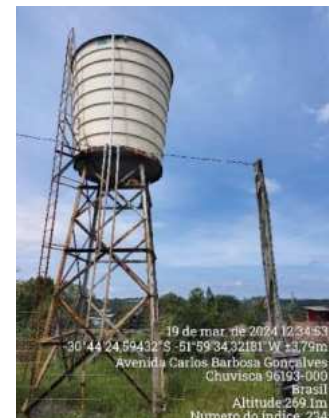
Figura 13 – Reservatório 03 (R03)

Os reservatórios apresentam diversas não conformidades, com destaque para o vazamento de grande porte no R03, relatado pelos operadores como persistente há 30 dias. A troca deste reservatório já está prevista no planejamento de obras de 2024, conforme Informação nº 018/2024 – SURSUL. Ademais, os reservatórios apresentam sistema de controle de nível deficitário, sendo que apenas o

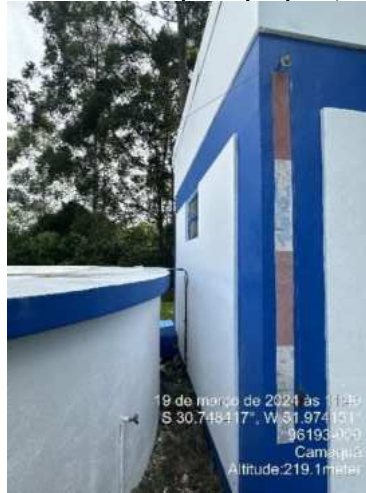
R02 apresenta controle de nível por boia e telemetria. O R01 apresenta controle rudimentar utilizando sistema de pesos e marcações na parede (Figura 14), e o R03 não possui nenhum controle de nível.

Figura 14 – Método de controle de nível no R01, composto por peso, corda e marcação na parede.

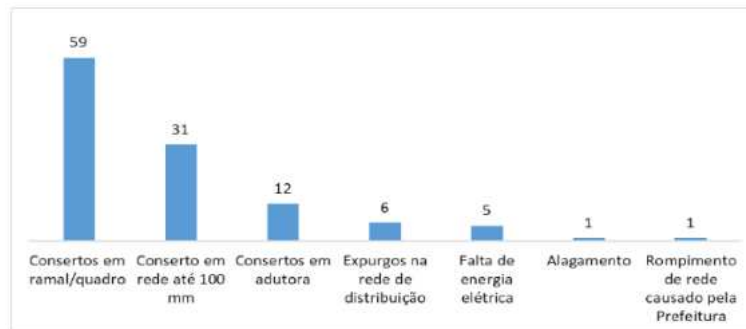
Ao verificar os registros de falhas, foram observadas 115 falhas nos últimos 24 meses (Figura 15), em especial devido a consertos em quadro e em rede.

Figura 15 - Contagem de falhas na rede nos últimos 24 meses.

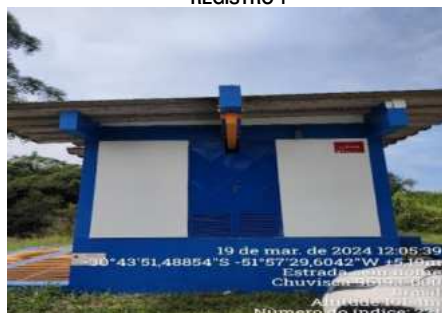
REGISTRO 1

NC	CÓDIGO DA NC	UNIDADE	Captação
2	1.2	CONSTATAÇÃO	Área da captação não está cercada adequadamente.
GRUPO	PRAZO	NÃO CONFORMIDADE	Não isolar a área dando condição ao acesso de pessoas não-autorizadas e sem garantir bom estado de limpeza do local.
2	365 dias	OBSERVAÇÃO

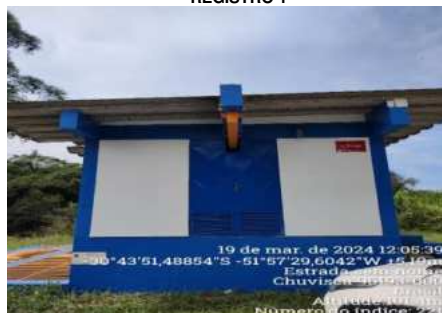
REGISTRO 1

NC	CÓDIGO DA NC	UNIDADE	Captação
3	1.8	CONSTATAÇÃO	Fechadura da subestação de energia elétrica da captação está danificada.
GRUPO	PRAZO	NÃO CONFORMIDADE	Não isolar a área dando condição ao acesso de pessoas não-autorizadas e sem garantir bom estado de limpeza do local.
2	365 dias	OBSERVAÇÃO	Fechadura danificada possibilita a entrada de terceiros a área interna da subestação, uma vez que o acesso a captação não é impedido por cercamento

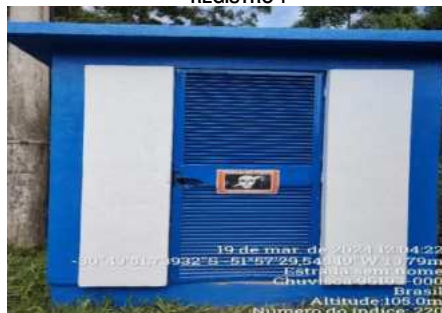
REGISTRO 1

NC	CÓDIGO DA NC	UNIDADE	Captação
4	1.9	CONSTATAÇÃO	Acúmulo de materiais e resíduos na área interna da estação de bombeamento.
GRUPO	PRAZO	NÃO CONFORMIDADE	Acúmulo de resíduos em local inapropriado e/ou armazenamento inadequado.
2	90 dias	OBSERVAÇÃO	-

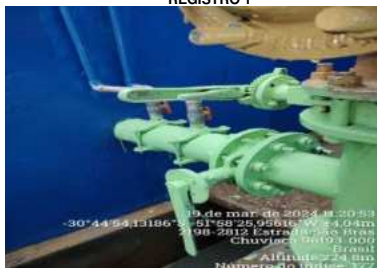
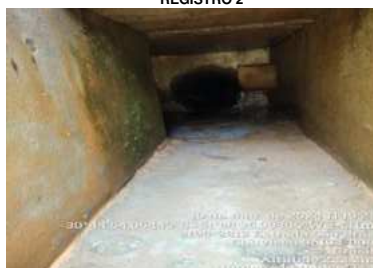
NC	CÓDIGO DA NC	UNIDADE	ETA
13	3.4	CONSTATAÇÃO	Perda de água devido a registro de fechamento com mal funcionamento.
GRUPO	PRAZO	NÃO CONFORMIDADE	Perda de água e/ou não executar redução de perdas.
2	365 dias	OBSERVAÇÃO	Registro de fechamento de saída de água de retrolavagem sem funcionamento adequado, possibilitando perda de água pela impossibilidade do fechamento completo.

3.3	A área da ETA está cercada adequadamente?		x		Cercamento não impede a entrada de terceiros ou animais.
	3.4	Equipamentos ou estruturas estão isentos de vazamentos aparentes de água?		x		Registro de fechamento de saída de água de retrolavagem sem funcionamento adequado possibilitando o vazamento de água.

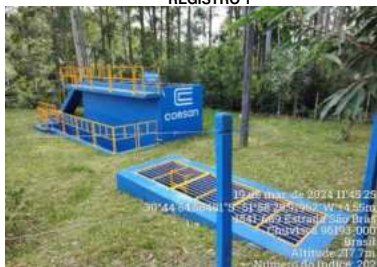
REGISTRO 1

NC	CÓDIGO DA NC	UNIDADE	ETA
15	3.6	CONSTATAÇÃO	Lodo da ETA retornando ao corpo receptor sem tratamento.
GRUPO	PRAZO	NÃO CONFORMIDADE	Lodo da ETA retornando ao corpo receptor sem tratamento.
2	365 dias	OBSERVAÇÃO	-

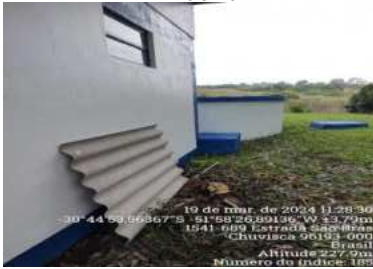
REGISTRO 1

NC	CÓDIGO DA NC	UNIDADE	ETA
23	3.20	CONSTATAÇÃO	Acúmulo de resíduos em local inapropriado.
GRUPO	PRAZO	NÃO CONFORMIDADE	Acúmulo de resíduos em local inapropriado e/ou armazenamento inadequado.
2	90 dias	OBSERVAÇÃO	-

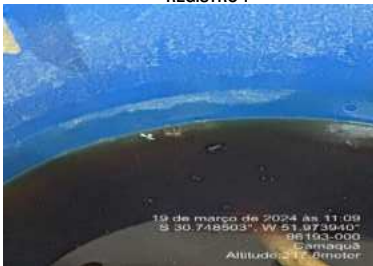
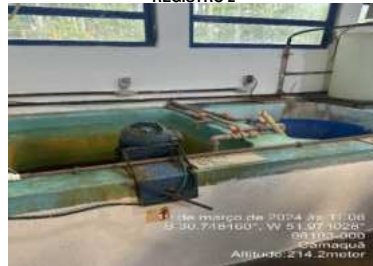
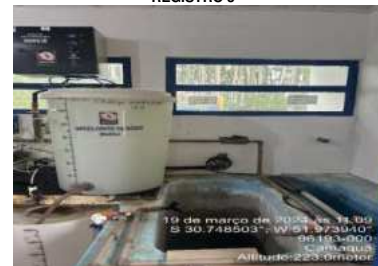
NC	CÓDIGO DA NC	UNIDADE	ETA
24	3.20	CONSTATAÇÃO	Tinas de produtos químicos abertas.
GRUPO	PRAZO	NÃO CONFORMIDADE	Falta de conservação e manutenção preventiva de unidade.
2	365 dias	OBSERVAÇÃO	-

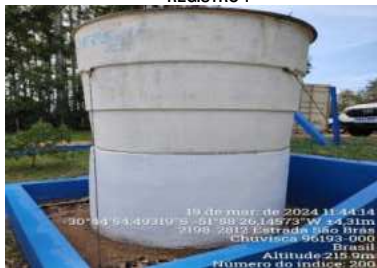
REGISTRO 1

NC	CÓDIGO DA NC	UNIDADE	ETA
25	3.20	CONSTATAÇÃO	Tanques de acondicionamento de produto químicos sem a devida identificação.
GRUPO	PRAZO	NÃO CONFORMIDADE	Falta de identificação de produtos químicos.
2	90 dias	OBSERVAÇÃO	Tanque de sulfato de alumínio localizado no exterior da casa de química.

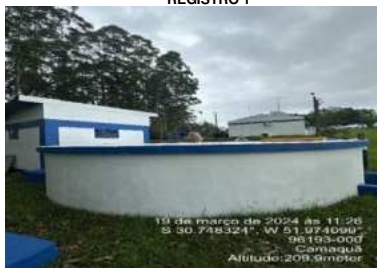
REGISTRO 1

NC	CÓDIGO DA NC	UNIDADE	R01
26	6.1	CONSTATAÇÃO	Inexistência de placa de identificação do reservatório.
GRUPO	PRAZO	NÃO CONFORMIDADE	Inexistência de placa de identificação do reservatório.
2	365 dias	OBSERVAÇÃO	-

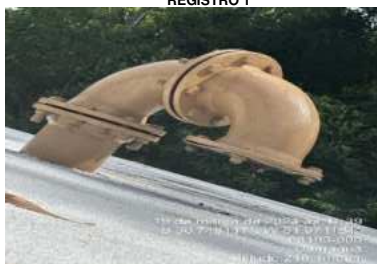
REGISTRO 1

NC	CÓDIGO DA NC	UNIDADE	R01
27	6.5	CONSTATAÇÃO	Ausência de tubulação de ventilação protegidas com tela que impeça a entrada de água de chuva e limite a entrada de poeira.
GRUPO	PRAZO	NÃO CONFORMIDADE	Ausência de tubulação de ventilação protegidas com tela que impeça a entrada de água de chuva e limite a entrada de poeira.
2	90 dias	OBSERVAÇÃO	-

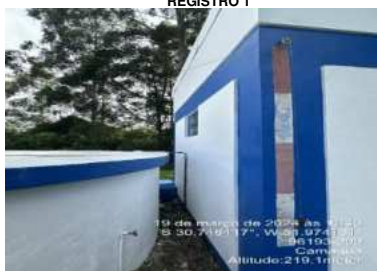
REGISTRO 1

NC	CÓDIGO DA NC	UNIDADE	R01
28	6.6	CONSTATAÇÃO	Dispositivo de controle de nível não é preciso.
GRUPO	PRAZO	NÃO CONFORMIDADE	Perda de água e/ou não executar redução de perdas.
2	365 dias	OBSERVAÇÃO	-

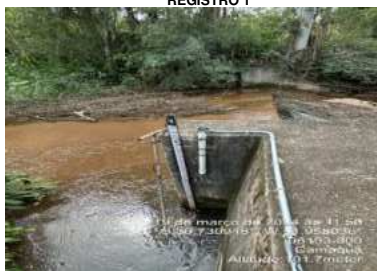
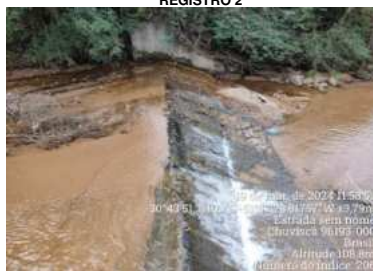
NC	CÓDIGO DA NC	UNIDADE	Captação
29	-	CONSTATAÇÃO	Barramento de água apresenta capacidade de armazenamento reduzida devido ao acúmulo de sedimentos, elevando o potencial de adução de sedimentos.
GRUPO	PRAZO	NÃO CONFORMIDADE	Falta de conservação e manutenção preventiva de unidade.
2	365 dias	OBSERVAÇÃO	Margens apresentam erosão fluvial.

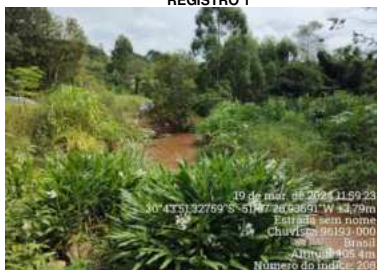
REGISTRO 1

NC	CÓDIGO DA NC	UNIDADE	Captação
30	-	CONSTATAÇÃO	Manter área de preservação permanente com uso e ocupação do solo desconforme ao previsto em legislação (Lei Federal 12.651/2012) na área no imóvel da captação.
GRUPO	PRAZO	NÃO CONFORMIDADE	Falta de conservação e manutenção preventiva de unidade.
2	365 dias	OBSERVAÇÃO	No item 4.1 do documento Informação nº 018/2024 - SURSUL o prestador informa que "A atuação na preservação ambiental é focada na área de propriedade da Companhia, uma vez que a Legislação Estadual atribui à Secretaria de Meio Ambiente a conduta de preservação ambiental, através da Lei 11520/2000 e da Lei 10.350/94."

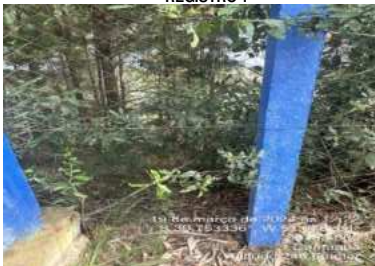
REGISTRO 1

NC	CÓDIGO DA NC	UNIDADE	R02
32	6.2	CONSTATAÇÃO	Área do reservatório não está cercada adequadamente, devido a danos na cerca.
GRUPO	PRAZO	NÃO CONFORMIDADE	Não isolar a área dando condição ao acesso de pessoas não-autorizadas e sem garantir bom estado de limpeza do local.
2	365 dias	OBSERVAÇÃO	-

6.2	A área do reservatório está cercada adequadamente?		x		Cercamento da unidade com danos, possibilitando acesso de terceiros na área.
	6.3	Equipamentos e estruturas estão isentos de vazamentos aparentes de água?		x		Vazamento na valvula de manobra. Vazamentos pela parede do reservatório.

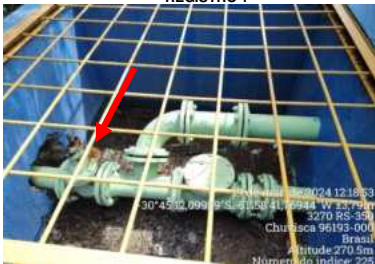
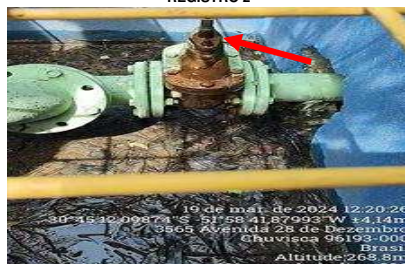
NC	CÓDIGO DA NC	UNIDADE	R02
33	6.3	CONSTATAÇÃO	Vazamento aparente em registro do reservatório.
GRUPO	PRAZO	NÃO CONFORMIDADE	Perda de água e/ou não executar redução de perdas.
2	365 dias	OBSERVAÇÃO	-

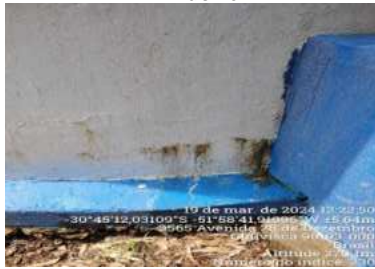
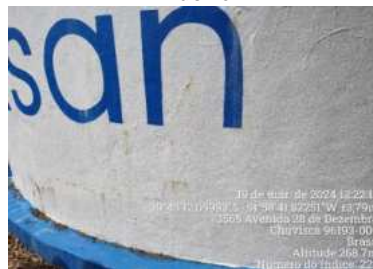
NC	CÓDIGO DA NC	UNIDADE	R02
34	6.3	CONSTATAÇÃO	Vazamento/Infiltração na parede do reservatório.
GRUPO	PRAZO	NÃO CONFORMIDADE	Perda de água e/ou não executar redução de perdas.
2	365 dias	OBSERVAÇÃO	-

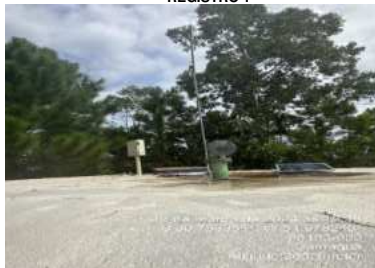
REGISTRO 1

NC	CÓDIGO DA NC	UNIDADE	R02
35	6.4	CONSTATAÇÃO	Tampa de abertura sem devido travamento.
GRUPO	PRAZO	NÃO CONFORMIDADE	Ausência de abertura de inspeção fechada com tampa inteira dotada de dispositivo e travamento.
2	180 dias	OBSERVAÇÃO	-

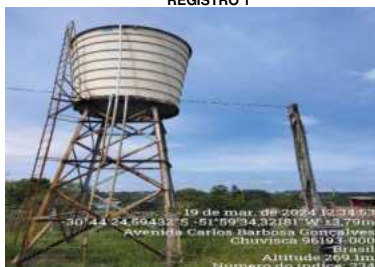
REGISTRO 1

NC	CÓDIGO DA NC	UNIDADE	R03
36	6.1	CONSTATAÇÃO	Inexistência de placa de identificação do reservatório.
GRUPO	PRAZO	NÃO CONFORMIDADE	Inexistência de placa de identificação do reservatório.
2	365 dias	OBSERVAÇÃO	-

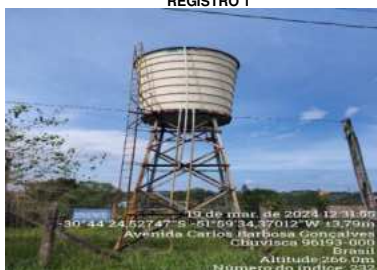
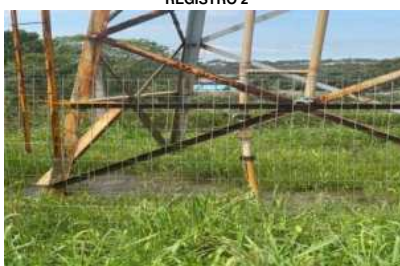
NC	CÓDIGO DA NC	UNIDADE	R03
37	6.3	CONSTATAÇÃO	Reservatório apresenta vazamento visível de grande proporção.
GRUPO	PRAZO	NÃO CONFORMIDADE	Perda de água e/ou não executar redução de perdas.
2	365 dias	OBSERVAÇÃO	De acordo com relatos orais de funcionários da prestadora de serviços, o vazamento no reservatório R03 está em curso há pelo menos 30 dias. No entanto, a Informação nº 019/2024 - SURSUL indica que o reservatório não foi limpo em 12/01/2024 devido à sua substituição prevista para o fim de março. Diante disso, pode-se concluir que o prestador de serviços tem conhecimento do vazamento há pelo menos 60 dias.

6.2	A área do reservatório está cercada adequadamente?	x			
	6.3	Equipamentos e estruturas estão isentos de vazamentos aparentes de água?		x		Reservatório com danos apresentando vazamento de grande proporção. Conforme informações indicadas pela equipe vazamento já ocorre a no mínimo 30 dias.

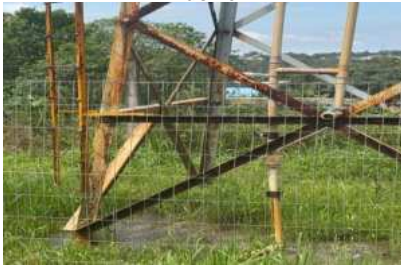
REGISTRO 1

NC	CÓDIGO DA NC	UNIDADE	R03
41	6.9	CONSTATAÇÃO	Escada sem gaiola de proteção.
GRUPO	PRAZO	NÃO CONFORMIDADE	Não proporcionar a segurança das edificações e dos operadores.
2	365 dias	OBSERVAÇÃO	Equipamento de proteção em desconformidade ao item 13.c) da NR-12.

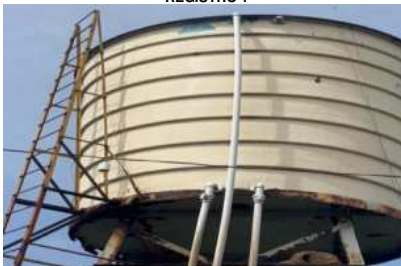
REGISTRO 1

NC	CÓDIGO DA NC	UNIDADE	R03
42	6.11	CONSTATAÇÃO	Estrutura de base do reservatório apresenta diversos pontos com oxidação.
GRUPO	PRAZO	NÃO CONFORMIDADE	Falta de conservação e manutenção preventiva de unidade.
2	365 dias	OBSERVAÇÃO	-

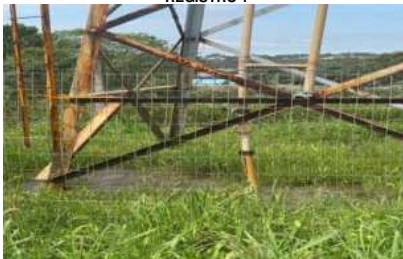
REGISTRO 1

NC	CÓDIGO DA NC	UNIDADE	R03
44	6.12	CONSTATAÇÃO	Ausência de sistema de drenagem no terreno para direcionamento de águas pluviais ou águas de extravasamento ou vazamentos do reservatório.
GRUPO	PRAZO	NÃO CONFORMIDADE	Drenagem do imóvel inadequada (Falta de conservação e manutenção preventiva de unidade.)
2	365 dias	OBSERVAÇÃO	Grande acúmulo junto a base da estrutura do reservatório.

6.12	O local apresenta bom estado de limpeza, conservação e organização?		x		Necessidade de limpeza no terreno, vegetação excessiva. Ausência de sistema de drenagem no terreno em caso de extravasamento ou vazamento do reservatório.
