REGULAÇÃO
RELATÓRIO TÉCNICO DE FISCALIZAÇÃO N. 050-P/2024 – RTF**Fiscalização Regular no Sistema de
Abastecimento de Água no município
de Taquara/RS.****1. CONSIDERAÇÕES PRELIMINARES**

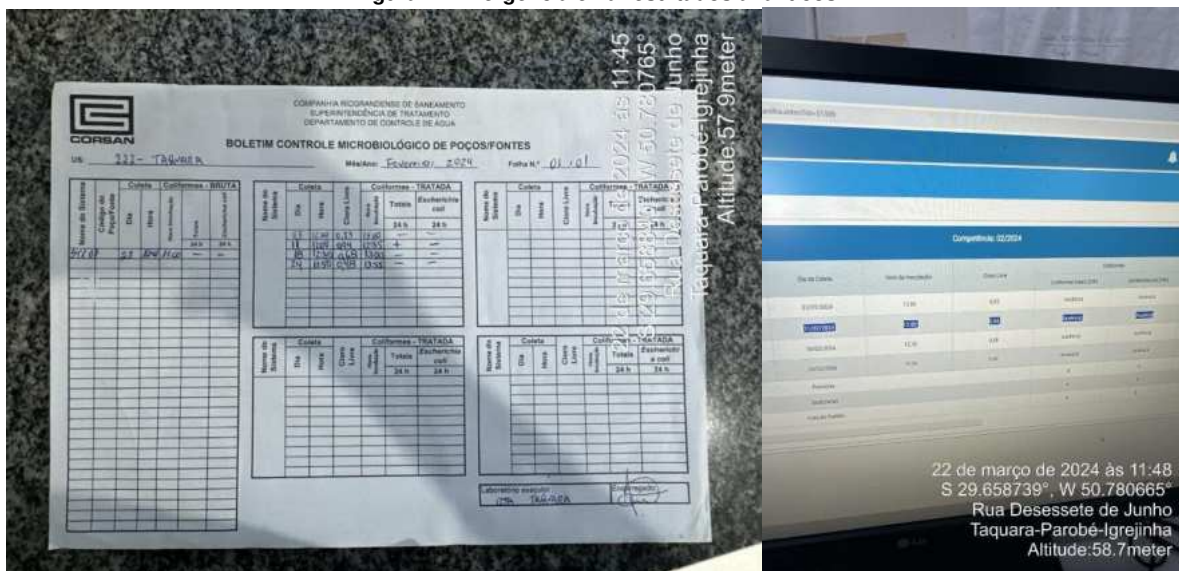
Figura 7: Divergência em resultados analíticos.

Durante a fiscalização regular realizada contatou-se que nas análises de qualidade da água subterrânea tratada (STR 01) havia sido registrada a “presença” de coliformes totais na planilha operacional física da prestadora de serviço. No entanto, foi verificado que, no sistema digital, na mesma data (11/02/2024), o parâmetro coliformes totais foi registrado com o termo “ausência”.

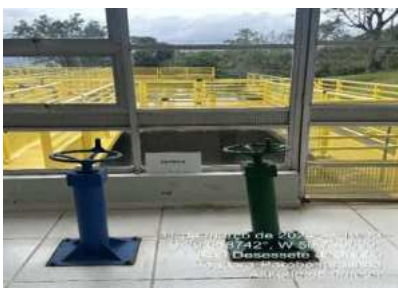
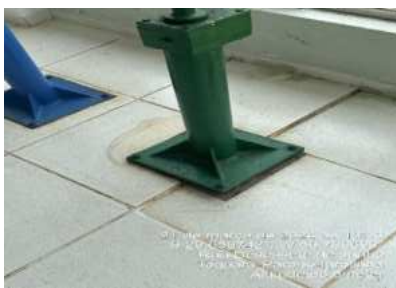
NC	CÓDIGO DA NC	UNIDADE	ETA II
10	3.19	CONSTATAÇÃO	Estrutura da manobra do filtro 6 e piso soltos.
GRUPO	PRAZO	NÃO CONFORMIDADE	Falta de conservação e manutenção preventiva de unidade.
2	365 dias	OBSERVAÇÃO

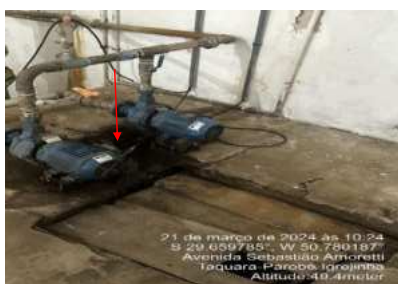
NC	CÓDIGO DA NC	UNIDADE	ETA II - Galeria de filtros
18	3.4	CONSTATAÇÃO	Vazamento nas bombas.
GRUPO	PRAZO	NÃO CONFORMIDADE	Perda de água e/ou não executar redução de perdas.
2	365 dias	OBSERVAÇÃO	Transferiada NC 17 do TNC n. 050-P/2023.

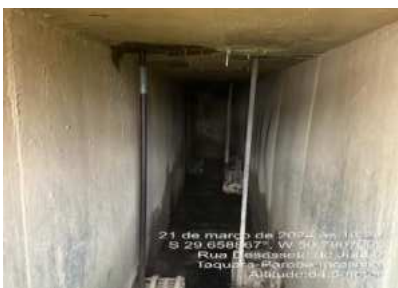
NC	CÓDIGO DA NC	UNIDADE	ETA II
19	3.4	CONSTATAÇÃO	Vazamento aparente na parede os filtros.
GRUPO	PRAZO	NÃO CONFORMIDADE	Perda de água e/ou não executar redução de perdas.
2	365 dias	OBSERVAÇÃO	Transferiada NC 18 do TNC n. 050-P/2023.

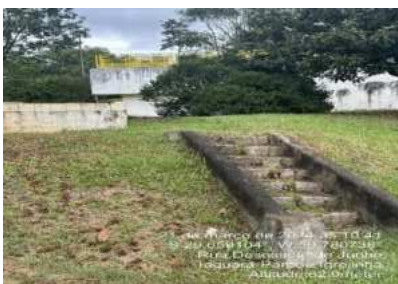
NC	CÓDIGO DA NC	UNIDADE	ETA I e II
25	3.19	CONSTATAÇÃO	Escadas da ETA encontram-se com os degraus danificados.
GRUPO	PRAZO	NÃO CONFORMIDADE	Falta de conservação e manutenção preventiva de unidade.
2	365 dias	OBSERVAÇÃO

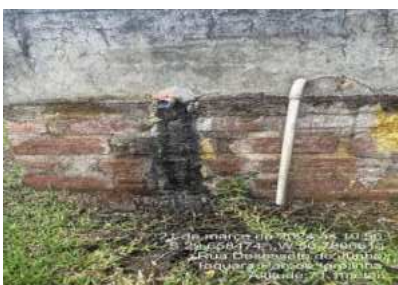
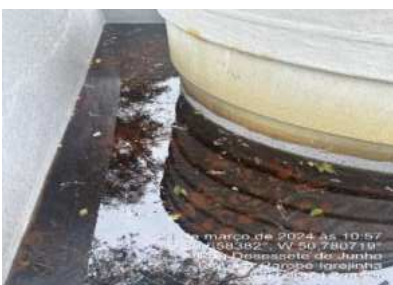
NC	CÓDIGO DA NC	UNIDADE	ETA I e II
27	3.8	CONSTATAÇÃO	Vazamento de sulfato para fora da contenção.
GRUPO	PRAZO	NÃO CONFORMIDADE	Armazenamento inadequado de produtos químicos.
2	90 dias	OBSERVAÇÃO	Transferiada NC 19 do TNC n. 050-P/2023.

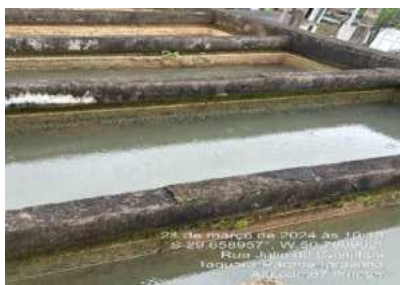
NC	CÓDIGO DA NC	UNIDADE	ETA II
32	3.20	CONSTATAÇÃO	Paredes do floculador com acúmulo de limo.
GRUPO	PRAZO	NÃO CONFORMIDADE	Falta de conservação e manutenção preventiva de unidade.
2	90 dias	OBSERVAÇÃO

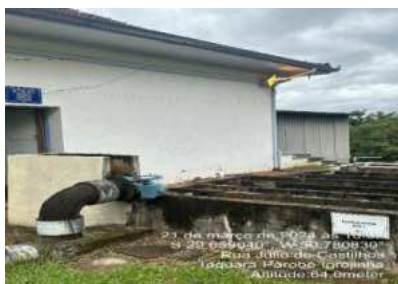
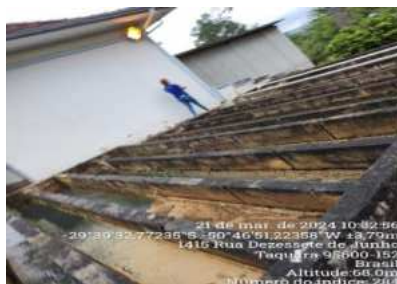
NC	CÓDIGO DA NC	UNIDADE	ETA I
34	3.19	CONSTATAÇÃO	Sem guarda-corpo no floculador.
GRUPO	PRAZO	NÃO CONFORMIDADE	Não proporcionar a segurança das edificações e dos operadores.
2	365 dias	OBSERVAÇÃO

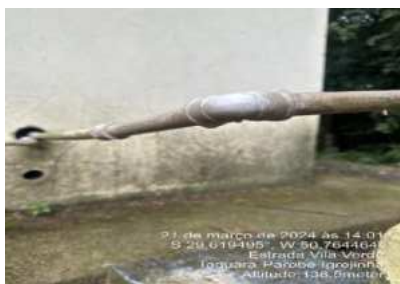
NC	CÓDIGO DA NC	UNIDADE	Poço 01
46	1.6	CONSTATAÇÃO	Vazamento aparente no tubo de pvc.
GRUPO	PRAZO	NÃO CONFORMIDADE	Perda de água e/ou não executar redução de perdas.
2	365 dias	OBSERVAÇÃO

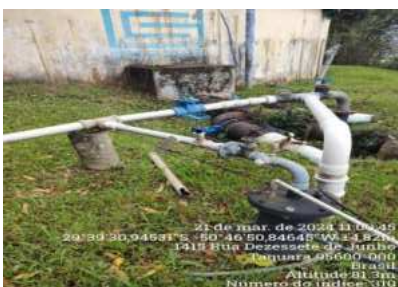
NC	CÓDIGO DA NC	UNIDADE	Booster desativado ETA I e II
51	2.8	CONSTATAÇÃO	Canos jogados no chão na proximidade do Booster.
GRUPO	PRAZO	NÃO CONFORMIDADE	Acúmulo de resíduos em local inapropriado e/ou armazenamento inadequado.
2	90 dias	OBSERVAÇÃO

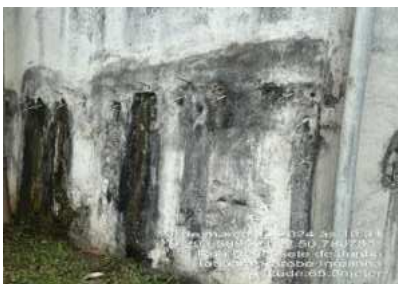
NC	CÓDIGO DA NC	UNIDADE	ETA II
55	3.20	CONSTATAÇÃO	A parede externa dos filtros apresenta indícios visuais de que a sua estrutura está sendo afetada, uma vez que existem infiltrações aparentes.
GRUPO	PRAZO	NÃO CONFORMIDADE	Estruturas ou equipamentos em condições inadequadas de conservação.
2	365 dias	OBSERVAÇÃO	Solicita-se o laudo estrutural do tanque em questão assinado por engenheiro civil, atestando os possíveis riscos envolvidos e as recomendações para correção dos possíveis problemas encontrados, conforme normas técnicas vigentes.

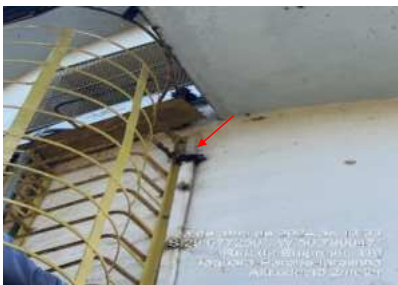
NC	CÓDIGO DA NC	UNIDADE	EBA 1
66	2.4	CONSTATAÇÃO	Não foi possível verificar a presença de vazamentos devido à presença de abelhas na escada que dá acesso a EBA.
GRUPO	PRAZO	NÃO CONFORMIDADE	Não proporcionar a segurança das edificações e dos operadores.
2	90 dias	OBSERVAÇÃO

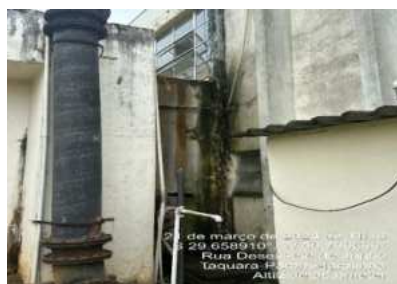
NC	CÓDIGO DA NC	UNIDADE	ETA
84	3.4	CONSTATAÇÃO	Parede do tanque de chegada da água bruta com infiltrações.
GRUPO	PRAZO	NÃO CONFORMIDADE	Perda de água e/ou não executar redução de perdas.
2	365 dias	OBSERVAÇÃO	Solicita-se o laudo estrutural assinado por engenheiro civil, atestando os possíveis riscos envolvidos e as recomendações para correção dos possíveis problemas encontrados, conforme normas técnicas vigentes.

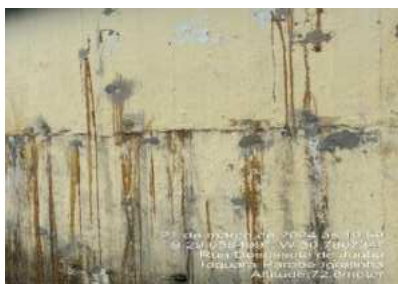
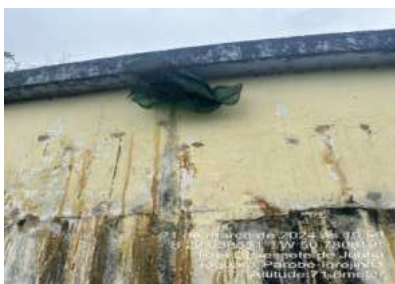
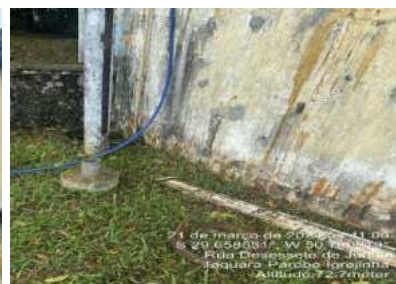
NC	CÓDIGO DA NC	UNIDADE	R2
86	6.11	CONSTATAÇÃO	O reservatório apresenta indícios visuais de que a sua estrutura está sendo afetada, uma vez que existem infiltrações aparentes.
GRUPO	PRAZO	NÃO CONFORMIDADE	Não apresenta a segurança necessária para a reservação de água, comprometendo a segurança dos operadores.
2	365 dias	OBSERVAÇÃO	Solicita-se o laudo estrutural do R2 assinado por engenheiro civil, atestando os possíveis riscos envolvidos e as recomendações para correção dos possíveis problemas encontrados, conforme normas técnicas vigentes. Transferiada NC 27 do TNC n. 050-P/2023.

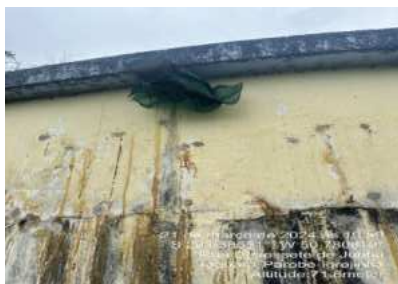
NC	CÓDIGO DA NC	UNIDADE	R2
87	6.3	CONSTATAÇÃO	Vazamento aparente em pontos do reservatório.
GRUPO	PRAZO	NÃO CONFORMIDADE	Perda de água e/ou não executar redução de perdas.
2	365 dias	OBSERVAÇÃO

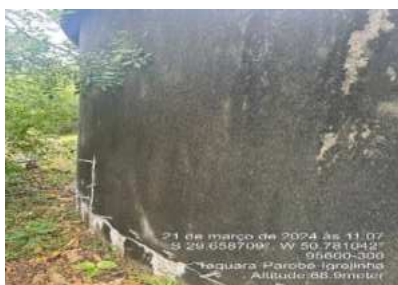
NC	CÓDIGO DA NC	UNIDADE	R3 - lavagem dos filtros
92	6.11	CONSTATAÇÃO	O reservatório apresenta indícios visuais de que a sua estrutura está sendo afetada, uma vez que existem infiltrações aparentes.
GRUPO	PRAZO	NÃO CONFORMIDADE	Não apresenta a segurança necessária para a reservação de água, comprometendo a segurança dos operadores.
2	365 dias	OBSERVAÇÃO	Solicita-se o laudo estrutural do R3 - lavagem dos filtros assinado por engenheiro civil, atestando os possíveis riscos envolvidos e as recomendações para correção dos problemas encontrados, conforme normas técnicas vigentes.

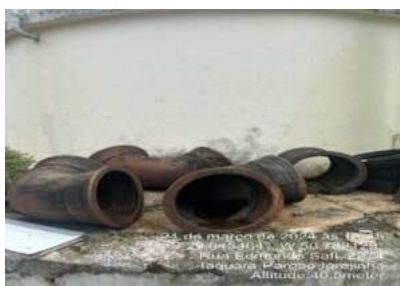
NC	CÓDIGO DA NC	UNIDADE	R3
99	6.12	CONSTATAÇÃO	Material em volta do reservatório acumulando água, propiciando proliferação de vetores.
GRUPO	PRAZO	NÃO CONFORMIDADE	Acúmulo de resíduos em local inapropriado e/ou armazenamento inadequado.
2	90 dias	OBSERVAÇÃO

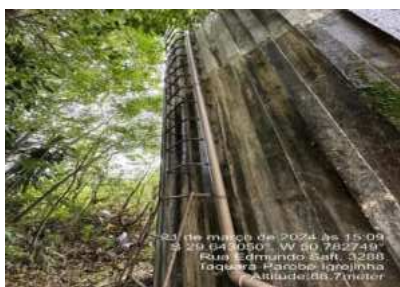
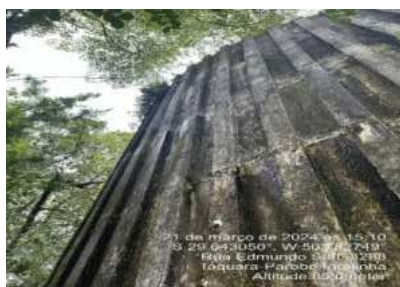
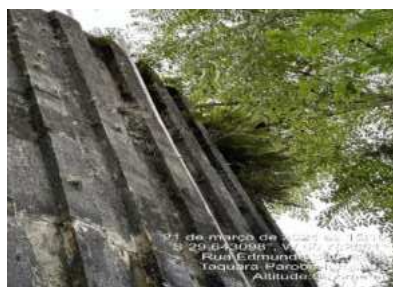
NC	CÓDIGO DA NC	UNIDADE	R7
116	6.3	CONSTATAÇÃO	O reservatório apresenta indícios visuais de que a sua estrutura está sendo afetada, uma vez que existem infiltrações aparentes.
GRUPO	PRAZO	NÃO CONFORMIDADE	Não resenar a segurança necessária para a reservação de água, comprometendo a segurança dos operadores.
2	365 dias	OBSERVAÇÃO	Solicita-se o laudo estrutural do R7 assinado por engenheiro civil, atestando os possíveis riscos envolvidos e as recomendações para correção dos possíveis problemas encontrados, conforme normas técnicas vigentes.

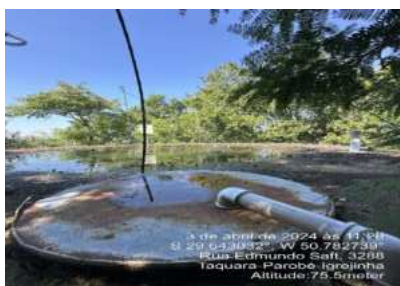
NC	CÓDIGO DA NC	UNIDADE	R7
117	6.4	CONSTATAÇÃO	Água acumulada na parte superior do reservatório, propiciando proliferação de vetores.
GRUPO	PRAZO	NÃO CONFORMIDADE	Falta de conservação e manutenção preventiva da unidade.
2	365 dias	OBSERVAÇÃO

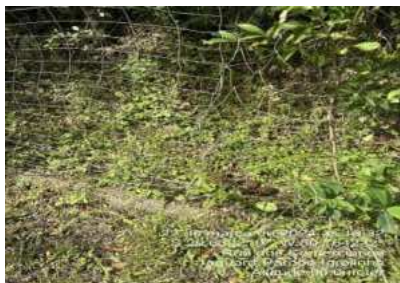
NC	CÓDIGO DA NC	UNIDADE	R9 e R11
124	6.2	CONSTATAÇÃO	Cerca apresenta danos.
GRUPO	PRAZO	NÃO CONFORMIDADE	Falta de conservação e manutenção preventiva de unidade.
2	365 dias	OBSERVAÇÃO	Transferida NC 39 do TNC n. 050-P/2023.

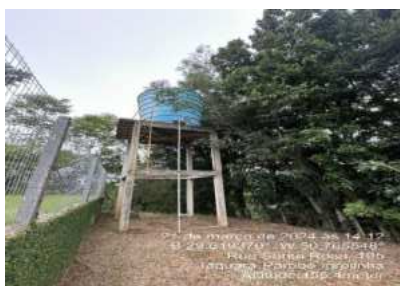
NC	CÓDIGO DA NC	UNIDADE	R10
132	6.5	CONSTATAÇÃO	Não foi possível verificar se as aberturas de inspeção dos reservatórios estão protegidas por tela.
GRUPO	PRAZO	NÃO CONFORMIDADE	Não há escada para acessar a parte superior do reservatório.
2	365 dias	OBSERVAÇÃO
