REGULAÇÃO
RELATÓRIO TÉCNICO DE FISCALIZAÇÃO N. 051-P/2024 – RTF**Fiscalização Regular no Sistema de
Abastecimento de Água e no Sistema de
Esgotamento Sanitário de Igrejinha/RS.****1. CONSIDERAÇÕES PRELIMINARES**

Nos dias 27 e 28 de março de 2024, realizou-se fiscalização no Sistema de Abastecimento de Água e no Sistema de Esgotamento Sanitário da Companhia Estadual de Saneamento (Corsan) no município de Igrejinha.

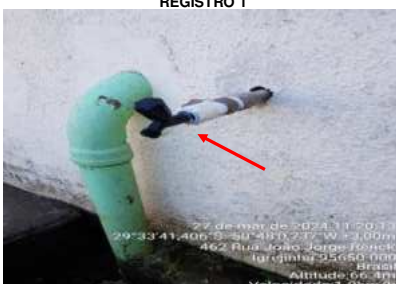
REGISTRO 1

NC	CÓDIGO DA NC	UNIDADE	Poço IGR 03A
15	1.6	CONSTATAÇÃO	Vazamento na torneira para coleta de amostras.
GRUPO	PRAZO	NÃO CONFORMIDADE	Perda de água e/ou não executar redução de perdas.
2	365 dias	OBSERVAÇÃO

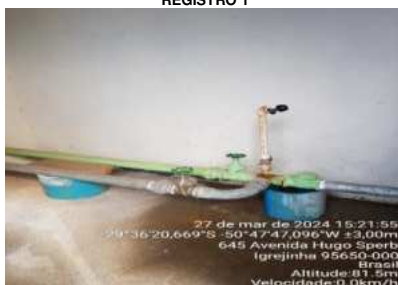
REGISTRO 1

NC	CÓDIGO DA NC	UNIDADE	Poço IGR 10
28	1.6	CONSTATAÇÃO	Vazamento na torneira para coleta de amostras.
GRUPO	PRAZO	NÃO CONFORMIDADE	Perda de água e/ou não executar redução de perdas.
2	365 dias	OBSERVAÇÃO

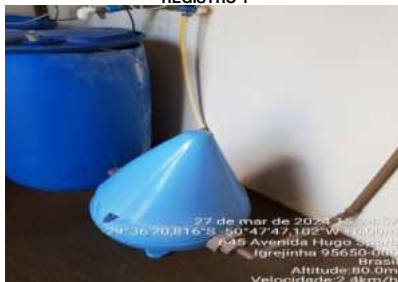
REGISTRO 1

NC	CÓDIGO DA NC	UNIDADE	Poço IGR 10
29	1.8	CONSTATAÇÃO	Há vazamentos de produtos químicos, evidenciado pelo piso molhado.
GRUPO	PRAZO	NÃO CONFORMIDADE	Não proporcionar a segurança das edificações e dos operadores.
2	365 dias	OBSERVAÇÃO	Forte cheiro de cloro na casa dos químicos.

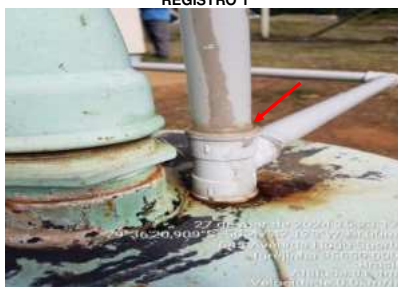
REGISTRO 1

NC	CÓDIGO DA NC	UNIDADE	Poço IGR 10
31	1.9	CONSTATAÇÃO	Há vazamento na tubulação de aplicação de produto químico do poço.
GRUPO	PRAZO	NÃO CONFORMIDADE	Falta de conservação e manutenção preventiva de unidade.
2	365 dias	OBSERVAÇÃO

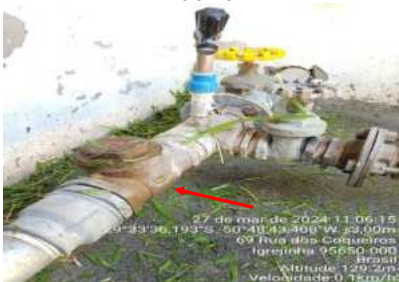
REGISTRO 1

NC	CÓDIGO DA NC	UNIDADE	Poço IGR 12
34	1.6	CONSTATAÇÃO	Vazamento na tubulação do poço, evidenciado pelo piso molhado.
GRUPO	PRAZO	NÃO CONFORMIDADE	Perda de água e/ou não executar redução de perdas.
2	365 dias	OBSERVAÇÃO

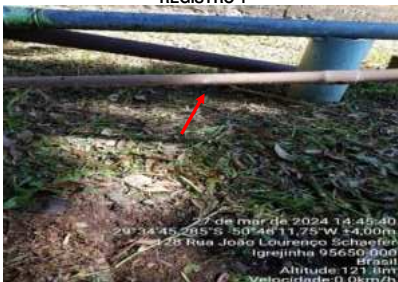
REGISTRO 1

NC	CÓDIGO DA NC	UNIDADE	Poço IGR 13A
38	1.6	CONSTATAÇÃO	Vazamento na tubulação de transporte de produtos químicos para o poço.
GRUPO	PRAZO	NÃO CONFORMIDADE	Falta de conservação e manutenção preventiva de unidade.
2	365 dias	OBSERVAÇÃO

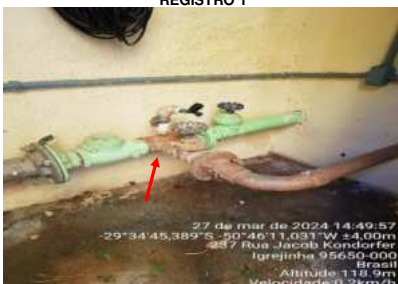
REGISTRO 1

NC	CÓDIGO DA NC	UNIDADE	Poço IGR 13A
39	1.6	CONSTATAÇÃO	Vazamento na tubulação do poço, próximo à torneira de coleta de amostras.
GRUPO	PRAZO	NÃO CONFORMIDADE	Perda de água e/ou não executar redução de perdas.
2	365 dias	OBSERVAÇÃO

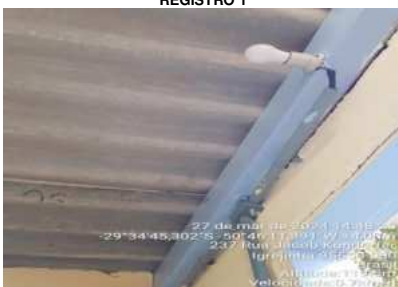
REGISTRO 1

NC	CÓDIGO DA NC	UNIDADE	Poço IGR 13A
40	1.8	CONSTATAÇÃO	A lâmpada da casa de químicos não funciona.
GRUPO	PRAZO	NÃO CONFORMIDADE	Não proporcionar a segurança das edificações e dos operadores.
2	365 dias	OBSERVAÇÃO	O poço é acionado por radiofrequência, portanto pode operar durante períodos noturnos.

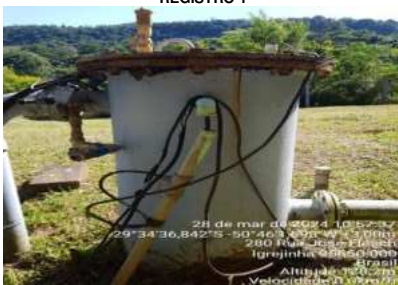
REGISTRO 1

NC	CÓDIGO DA NC	UNIDADE	Booster 1 - Lajeadoinho
71	2.8	CONSTATAÇÃO	Falta de organização dos fios elétricos.
GRUPO	PRAZO	NÃO CONFORMIDADE	Falta de conservação e manutenção preventiva de unidade.
2	365 dias	OBSERVAÇÃO

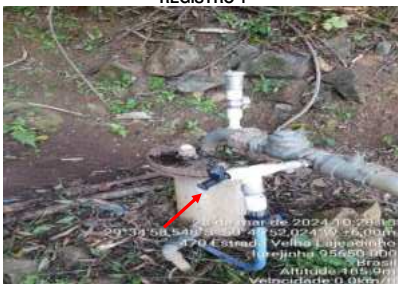
REGISTRO 1

NC	CÓDIGO DA NC	UNIDADE	Booster 2 - Lajeadoinho
72	2.4	CONSTATAÇÃO	Há vazamento na torneira.
GRUPO	PRAZO	NÃO CONFORMIDADE	Perda de água e/ou não executar redução de perdas.
2	365 dias	OBSERVAÇÃO

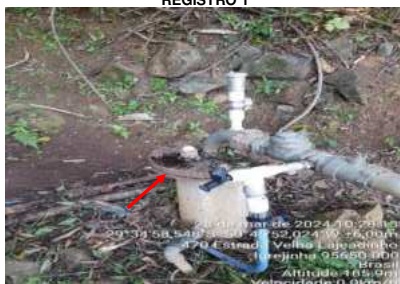
REGISTRO 1

NC	CÓDIGO DA NC	UNIDADE	Booster 2 - Lajeadoinho
73	2.4	CONSTATAÇÃO	Há vazamento nas conexões da tubulação com a tampa.
GRUPO	PRAZO	NÃO CONFORMIDADE	Perda de água e/ou não executar redução de perdas.
2	365 dias	OBSERVAÇÃO

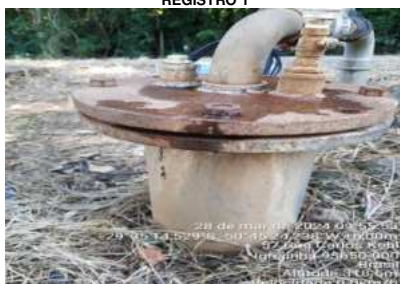
REGISTRO 1

NC	CÓDIGO DA NC	UNIDADE	Booster 4 - Lajeadoinho
75	2.4	CONSTATAÇÃO	Há vazamento nas conexões da tubulação com a tampa.
GRUPO	PRAZO	NÃO CONFORMIDADE	Perda de água e/ou não executar redução de perdas.
2	365 dias	OBSERVAÇÃO

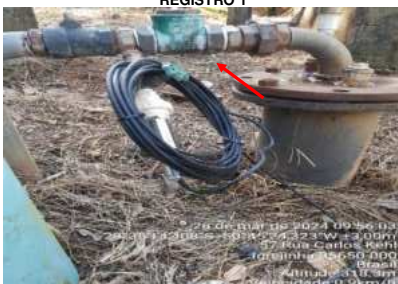
REGISTRO 1

NC	CÓDIGO DA NC	UNIDADE	Booster 4 - Lajeadoinho
76	2.4	CONSTATAÇÃO	Há vazamento na tubulação do poço.
GRUPO	PRAZO	NÃO CONFORMIDADE	Perda de água e/ou não executar redução de perdas.
2	365 dias	OBSERVAÇÃO

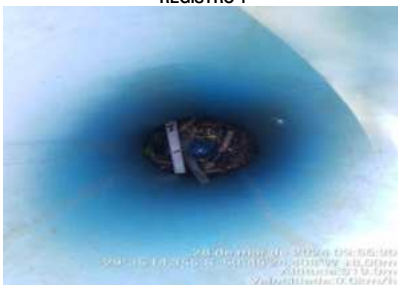
REGISTRO 1

NC	CÓDIGO DA NC	UNIDADE	Booster 4 - Lajeadoinho
77	2.8	CONSTATAÇÃO	Resíduos dentro da caixa de registro.
GRUPO	PRAZO	NÃO CONFORMIDADE	Falta de conservação e manutenção preventiva de unidade.
2	365 dias	OBSERVAÇÃO

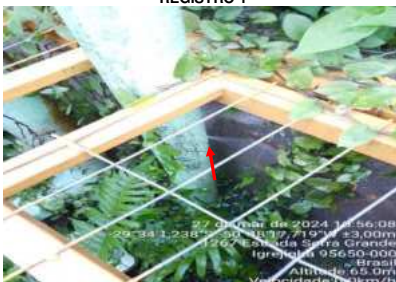
REGISTRO 1

NC	CÓDIGO DA NC	UNIDADE	EBAT 9 - Imigração
84	2.4	CONSTATAÇÃO	Há vazamento no cano.
GRUPO	PRAZO	NÃO CONFORMIDADE	Perda de água e/ou não executar redução de perdas.
2	365 dias	OBSERVAÇÃO

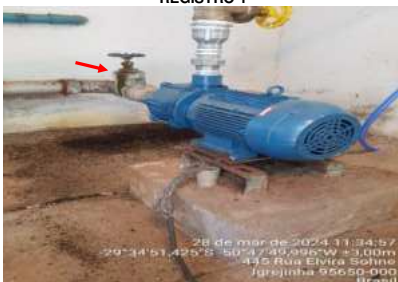
REGISTRO 1

NC	CÓDIGO DA NC	UNIDADE	EBAT 16 - Saibreira
87	2.4	CONSTATAÇÃO	Há vazamento no registro.
GRUPO	PRAZO	NÃO CONFORMIDADE	Perda de água e/ou não executar redução de perdas.
2	365 dias	OBSERVAÇÃO

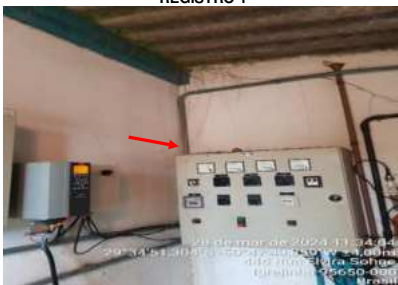
REGISTRO 1

NC	CÓDIGO DA NC	UNIDADE	EBAT 16 - Saibreira
89	2.8	CONSTATAÇÃO	Vegetação próxima ao painel elétrico.
GRUPO	PRAZO	NÃO CONFORMIDADE	Falta de conservação e manutenção preventiva de unidade.
2	365 dias	OBSERVAÇÃO

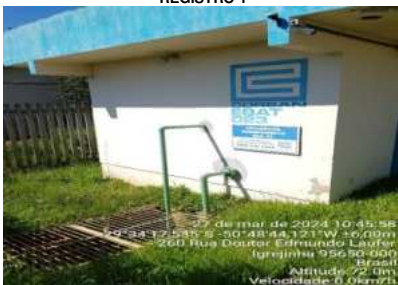
REGISTRO 1

NC	CÓDIGO DA NC	UNIDADE	EBAT 23 - Veredas
95	2.8	CONSTATAÇÃO	Vegetação alta no terreno.
GRUPO	PRAZO	NÃO CONFORMIDADE	Falta de conservação e manutenção preventiva de unidade.
2	365 dias	OBSERVAÇÃO

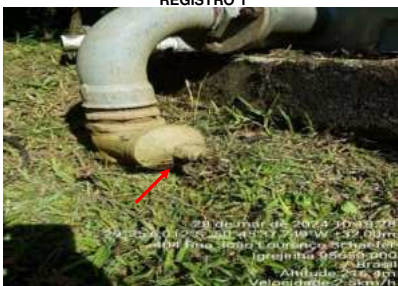
REGISTRO 1

NC	CÓDIGO DA NC	UNIDADE	Reservatório 3 - Lajeadoinho
106	6.3	CONSTATAÇÃO	Há vazamento na tubulação de descarga.
GRUPO	PRAZO	NÃO CONFORMIDADE	Perda de água e/ou não executar redução de perdas.
2	365 dias	OBSERVAÇÃO

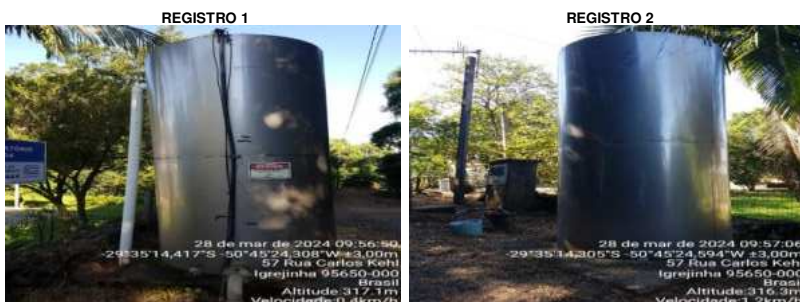
NC	CÓDIGO DA NC	UNIDADE	Reservatório 4 - Lajeadinho
109	6.9	CONSTATAÇÃO	Não há escadas para acesso ao topo do reservatório ou estrutura para apoio de escadas portáteis.
GRUPO	PRAZO	NÃO CONFORMIDADE	Não proporcionar a segurança das edificações e dos operadores.
2	365 dias	OBSERVAÇÃO

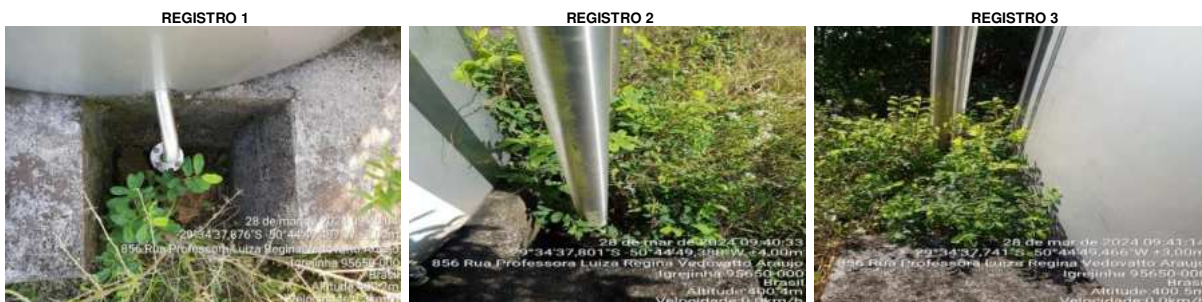
NC	CÓDIGO DA NC	UNIDADE	Reservatório 5 - Lajeadinho
110	6.11	CONSTATAÇÃO	Ausência de dispositivo de proteção contra quedas na caixa das tubulações do reservatório.
GRUPO	PRAZO	NÃO CONFORMIDADE	Não proporcionar a segurança das edificações e dos operadores.
2	365 dias	OBSERVAÇÃO

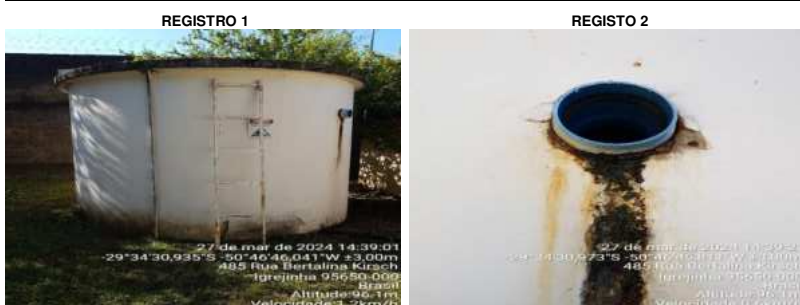
NC	CÓDIGO DA NC	UNIDADE	Reservatório 6 - Viaduto
111	6.5	CONSTATAÇÃO	A tubulação de ventilação está sem tela.
GRUPO	PRAZO	NÃO CONFORMIDADE	Ausência de tubulação de ventilação protegidas com tela e com cobertura que impeça a entrada de água de chuva e limite a entrada de poeira.
2	90 dias	OBSERVAÇÃO

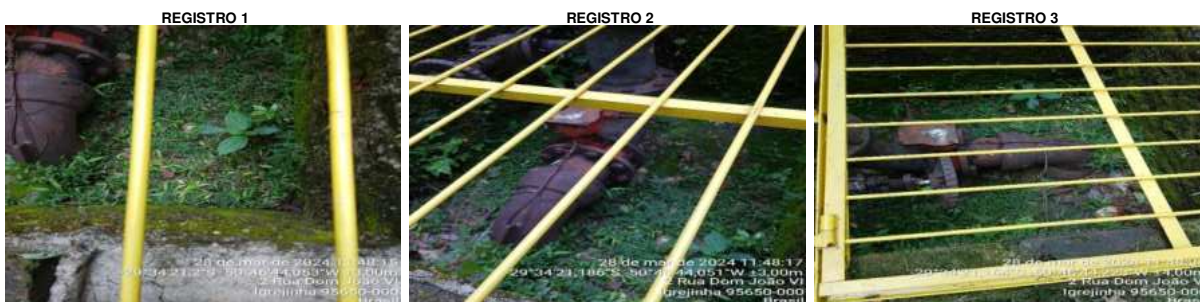
NC	CÓDIGO DA NC	UNIDADE	Reservatório 7 - Viaduto
112	6.12	CONSTATAÇÃO	Vegetação dentro da caixa de registros.
GRUPO	PRAZO	NÃO CONFORMIDADE	Falta de conservação e manutenção preventiva de unidade.
2	180 dias	OBSERVAÇÃO

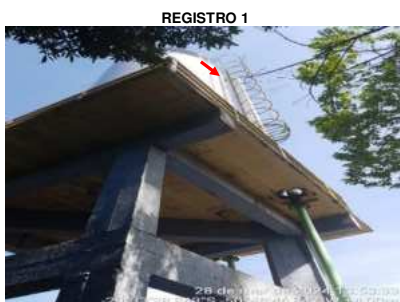
NC	CÓDIGO DA NC	UNIDADE	Reservatório 9 - Belmont
113	6.8	CONSTATAÇÃO	A fiação de aterramento do para-raio está encostando na escada.
GRUPO	PRAZO	NÃO CONFORMIDADE	Não proporcionar a segurança das edificações e dos operadores.
2	365 dias	OBSERVAÇÃO

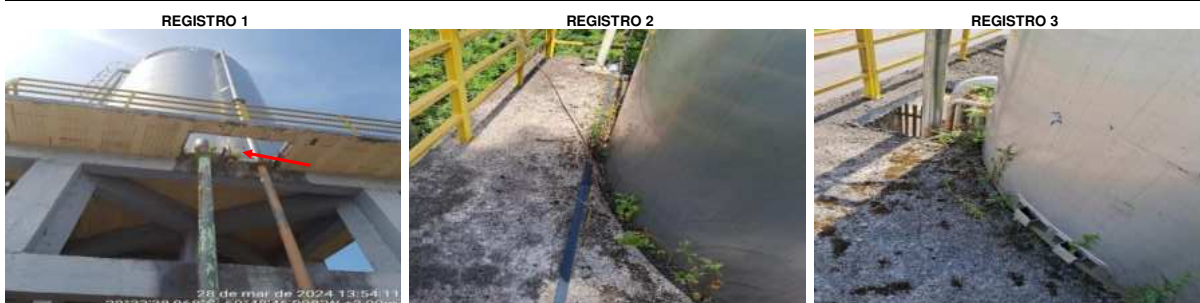
NC	CÓDIGO DA NC	UNIDADE	Reservatório 9 - Belmont
114	6.12	CONSTATAÇÃO	Vegetação crescendo na plataforma do reservatório.
GRUPO	PRAZO	NÃO CONFORMIDADE	Falta de conservação e manutenção preventiva de unidade.
2	180 dias	OBSERVAÇÃO

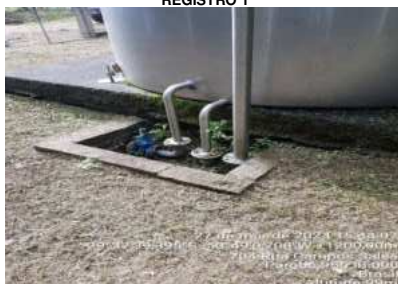
REGISTRO 1

NC	CÓDIGO DA NC	UNIDADE	Reservatório 10 - Distrito Industrial
115	6.3	CONSTATAÇÃO	Há vazamento na base do reservatório.
GRUPO	PRAZO	NÃO CONFORMIDADE	Perda de água e/ou não executar redução de perdas.
2	365 dias	OBSERVAÇÃO

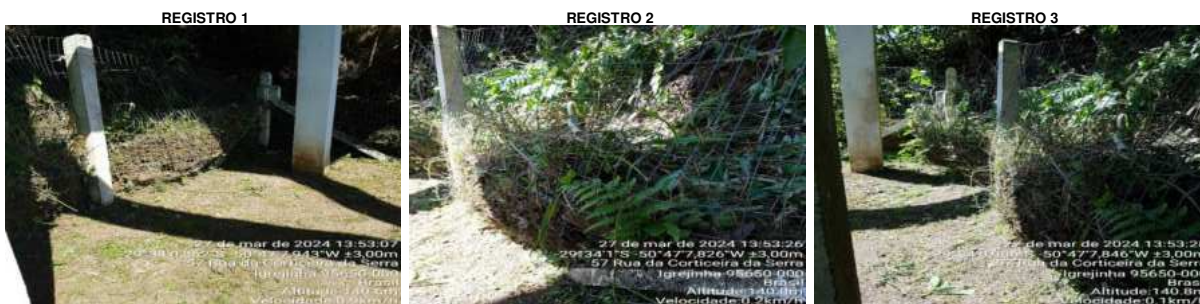
NC	CÓDIGO DA NC	UNIDADE	Reservatório 20 - Corticeira da Serra (2º)
130	6.2	CONSTATAÇÃO	A cerca apresenta deformidades devido ao deslocamento de terra.
GRUPO	PRAZO	NÃO CONFORMIDADE	Não isolar a área dando condição ao acesso de pessoas não-autorizadas e sem garantir bom estado de limpeza do local.
2	365 dias	OBSERVAÇÃO

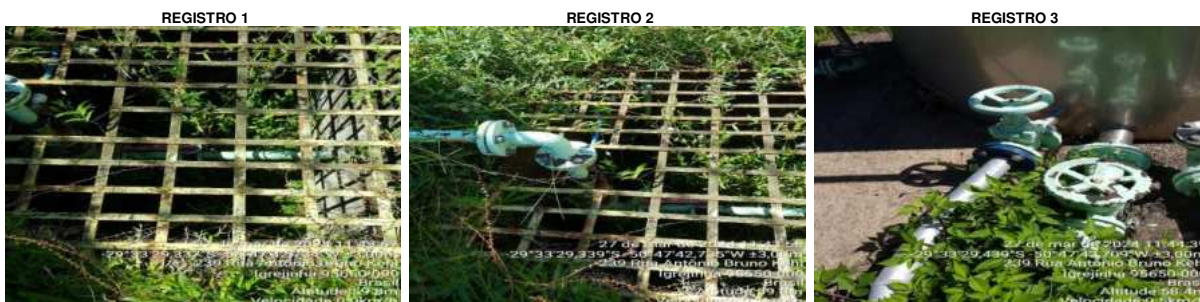
NC	CÓDIGO DA NC	UNIDADE	Reservatório 21 - Parque das Figueiras
131	6.12	CONSTATAÇÃO	Vegetação dentro da caixa de registro.
GRUPO	PRAZO	NÃO CONFORMIDADE	Falta de conservação e manutenção preventiva de unidade.
2	180 dias	OBSERVAÇÃO

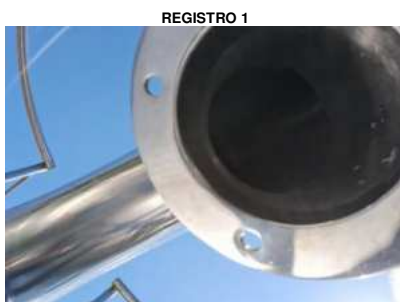
NC	CÓDIGO DA NC	UNIDADE	Reservatório 23 - Veredas
132	6.5	CONSTATAÇÃO	Tubulação do respiro sem tela.
GRUPO	PRAZO	NÃO CONFORMIDADE	Ausência de tubulação de ventilação protegidas com tela e com cobertura que impeça a entrada de água de chuva e limite a entrada de poeira.
2	90 dias	OBSERVAÇÃO
