REGULAÇÃO
RELATÓRIO TÉCNICO DE FISCALIZAÇÃO N. 052-P/2024 – RTF**Fiscalização regular no Sistema de
Abastecimento de Água e Sistema de
Esgotamento Sanitário de Rolante/RS.****1. CONSIDERAÇÕES PRELIMINARES**

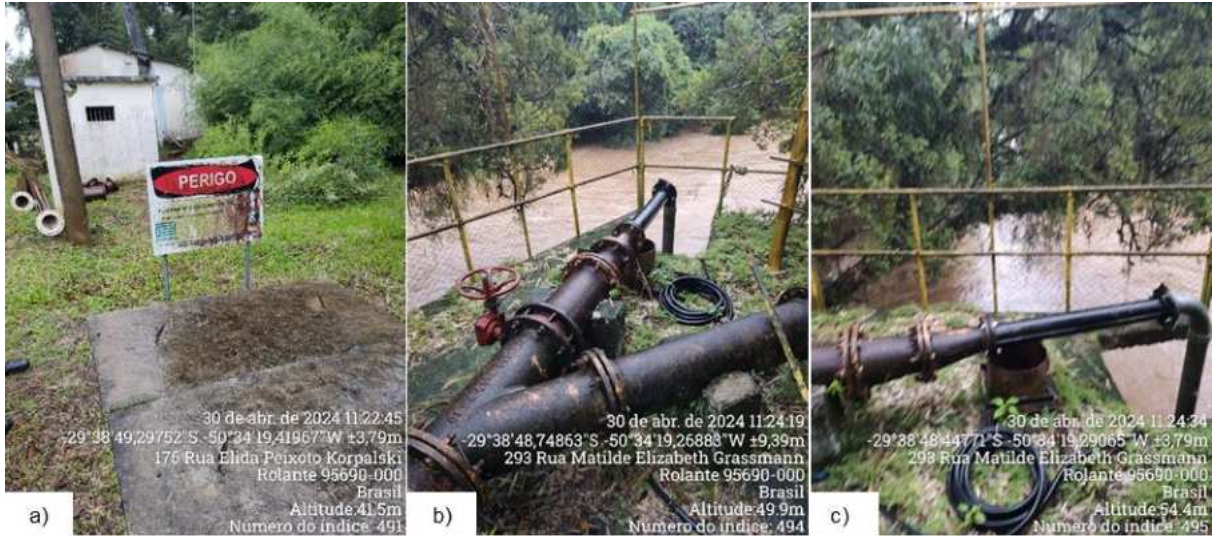
Figura 2 – Estrutura da captação de água bruta em Rolante: a) vista para o ponto de realização de limpeza interna da adutora, casa de força, e aos fundos casa de painéis elétricos dos conjuntos motobomba; b) plataforma de tomada de água onde localizam-se os conjuntos motobomba.

Observa-se que a unidade está suscetível a impactos negativos em cenários de inundações. As casas de força e painéis elétricos, por estarem no nível do solo, estão sujeitas à inundação, como pode ser observado na Figura 2a. Os conjuntos motobomba submersos, estão submetidos ao arraste e a danos devido a materiais carreados.

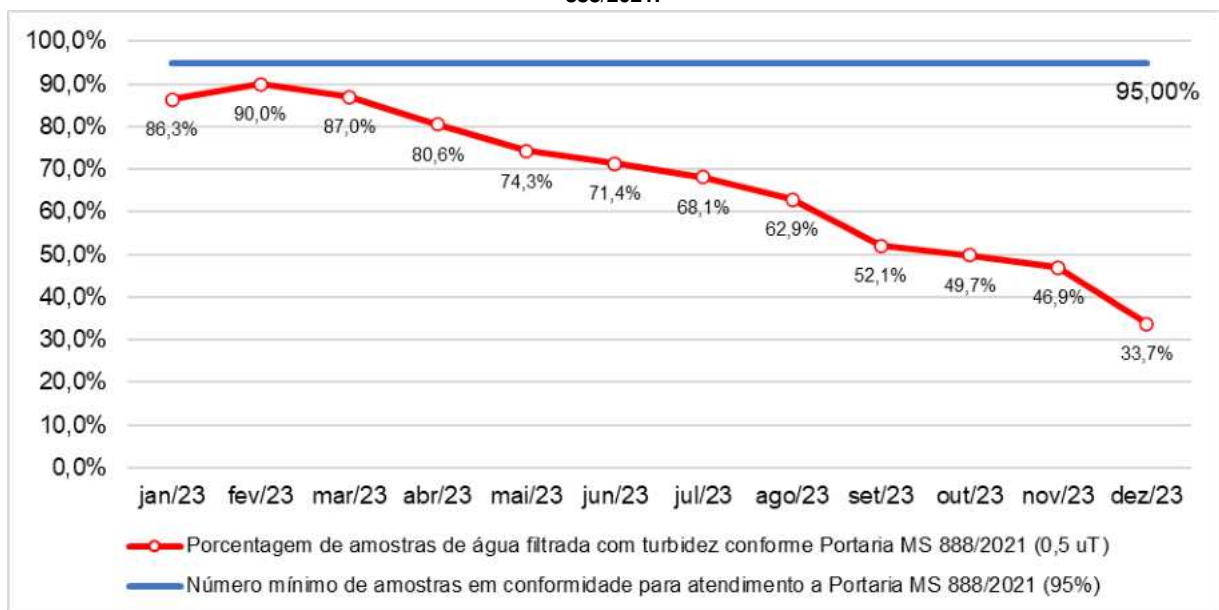
Figura 5 – Porcentagem de amostras de água filtrada a atender o parâmetro de turbidez conforme a Portaria MS 888/2021.

A análise dos laudos de qualidade da água bruta, filtrada e tratada revelou deficiências no monitoramento e na qualidade da água. Conforme a Portaria MS 888/2021 observou-se ausência de análises para parâmetros de qualidade de água, bem como periodicidade de análises inadequada. Além disso, observou-se uma deterioração sistemática da turbidez da água filtrada ao longo de 2023, não atendendo a norma ao longo de todo o ano, como pode ser observado na. Os parâmetros com desconformidade foram elencados no Termo de Não Conformidades (TNC) em anexo

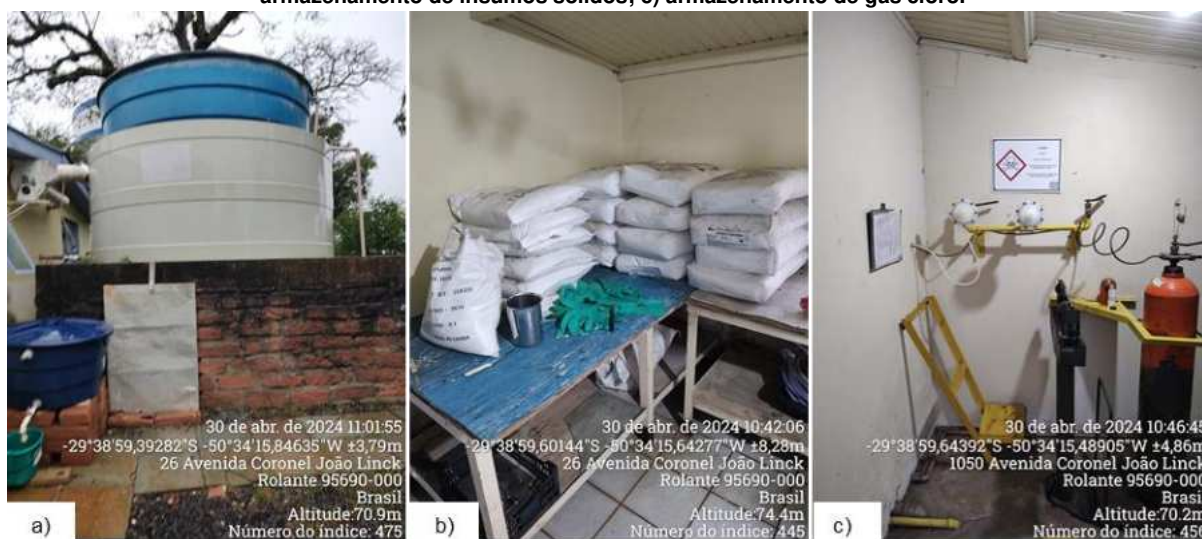
Figura 6 – Armazenamentos de insumos da ETA: a) armazenamento de insumo líquido sem identificação; b) armazenamento de insumos sólidos; c) armazenamento de gás cloro.

A ETA armazena nas suas dependências os insumos químicos utilizados no tratamento de água, como apresentado na Figura 6. Os insumos utilizados são sólidos, como o carbonato de sódio para correção do pH, o fluossilicato de sódio para fluoretação, e o carvão ativado para odor e sabor (quando necessário); líquidos o como sulfato de alumínio para coagulação; e gasosos como o cloro gás para desinfecção. O local de armazenamento dos insumos sólidos apresenta deposição de materiais diversos e ausência de identificação dos insumos, conforme apresentado na Figura 6b. A sala de armazenamento de cloro gás (Figura 6c) possui sistema de alarme e ventilação adequada e em funcionamento. Foi observado armazenamento de insumo líquido, conforme a Figura 6a, porém não há identificação do produto.

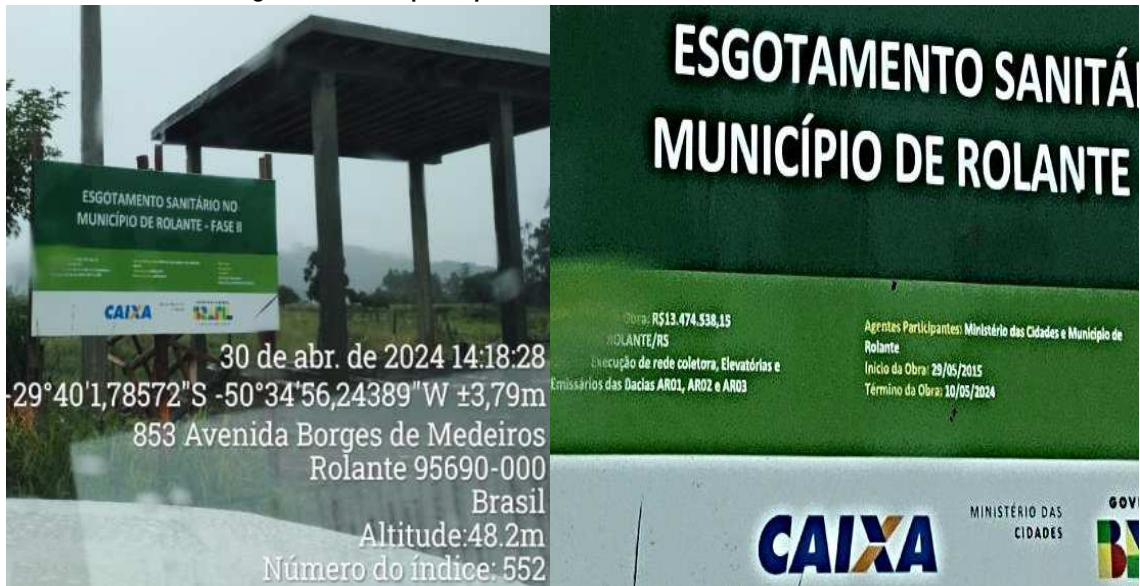
Figura 10 – Novo prazo para conclusão da obra da ETE de Rolante.

O município conta com uma estação de tratamento de efluentes (ETE) em fase de construção. A obra da ETE é fruto de um convênio entre a Prefeitura Municipal e a Fundação Nacional de Saúde (FUNASA) – convênio TC/PAC 0207/2012. A obra foi iniciada em 29/03/2012 com previsão de conclusão para 29/03/2022, porém a obra continua em curso com novo prazo para conclusão para 10/05/2024, conforme verificado no local (Figura 10).

O Parecer Técnico da FUNASA do TC/PAC 0207/12 elaborado em 2020 indica que a obra apresentava diversas irregularidades, incluindo a construção em uma área propensa a inundações (BRASIL, 2020). Essa situação impossibilitou a realização de vistoria no local devido ao risco iminente de inundação no momento da fiscalização.

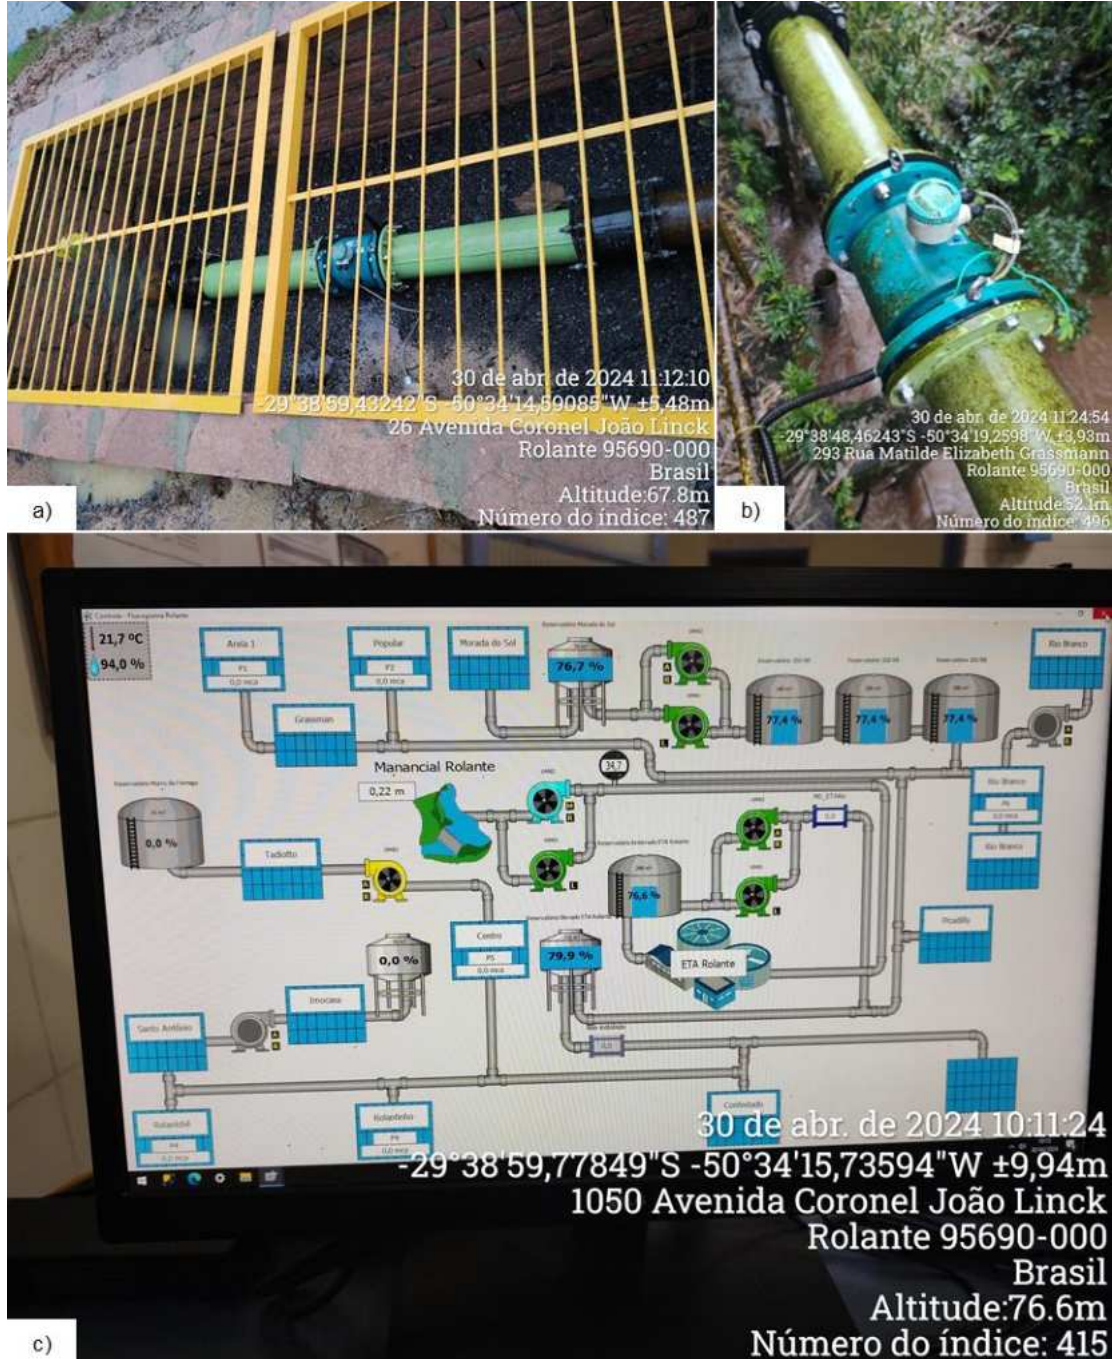
Figura 12 - Macromedidores: a) Macromedidor da EBAT 02; b) Macromedidor da captação; c) Supervisório.

de recalque de água tratada. No entanto, não foram identificados os macromedidores da entrada da ETA, EBAT01, EBA 03, MFI 01, como pode ser observado na Figura 12c.

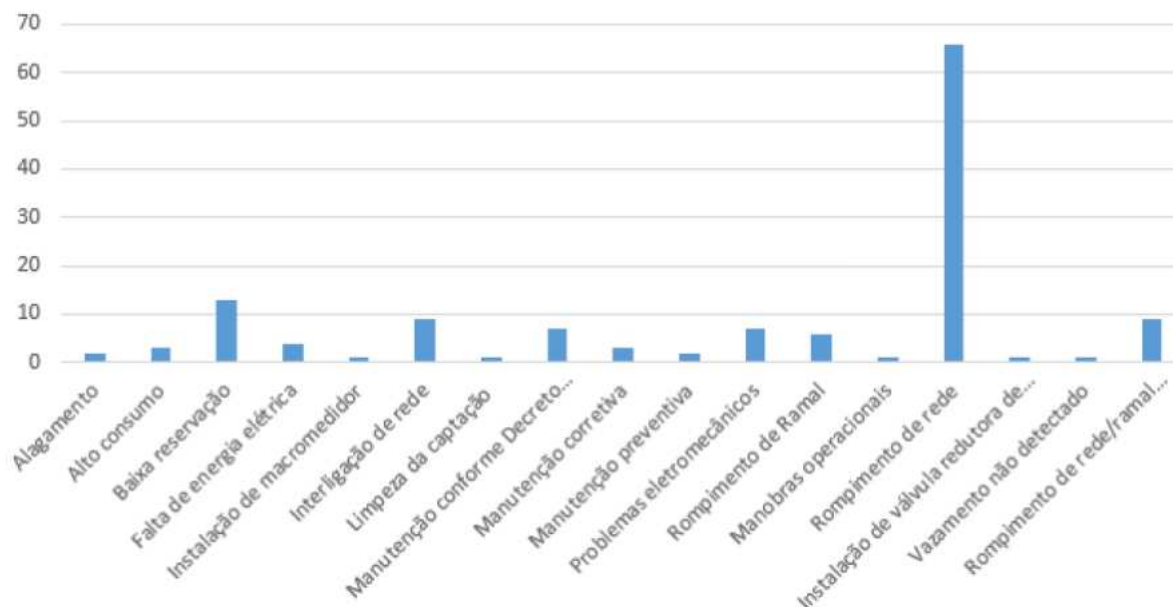
Figura 13 - Contagem de falhas na rede nos últimos 24 meses.

A análise da documentação de ocorrências do SAA de Rolante revela que o rompimento da rede é a principal causa do desabastecimento de água. Essa constatação evidencia a necessidade de aprimorar o controle de vazão, realizar pesquisa ativa de vazamentos e substituir redes antigas

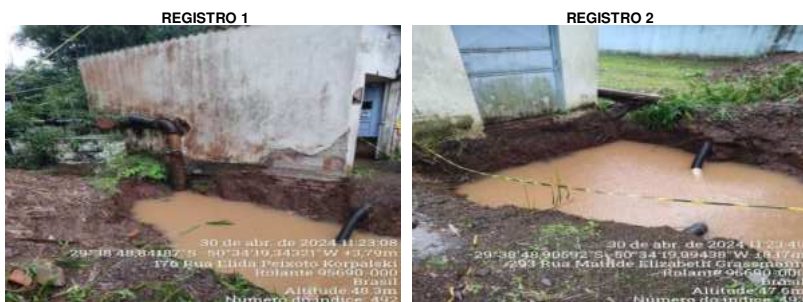
NC	CÓDIGO DA NC	UNIDADE	Captação
1	1.8	CONSTATAÇÃO	Canteiro de obra sem sinalização ou proteção adequada.
GRUPO	PRAZO	NÃO CONFORMIDADE	Não proporcionar a segurança das edificações e dos operadores.
2	90 dias	OBSERVAÇÃO	-

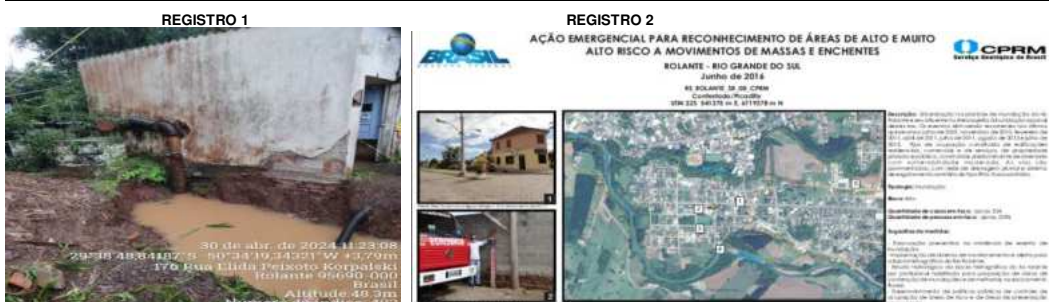
NC	CÓDIGO DA NC	UNIDADE	Captação
2	1.7	CONSTATAÇÃO	Casa de força e painel de comando das bombas estão no nível do solo em área inundável.
GRUPO	PRAZO	NÃO CONFORMIDADE	Não adotar medidas medidas de proteção contra inundação para os equipamentos elétricos.
2	365 dias	OBSERVAÇÃO	As estruturas da captação localizam-se em área de risco de inundação alto, conforme setorização de risco do CPRM de 2016 (https://rigeo.sgb.gov.br/handle/doc/20717). Porém, as estruturas não apresentam medidas prevenção de inundações, como elevação da estrutura acima da cota de inundação, presença de barreiras ou outros.

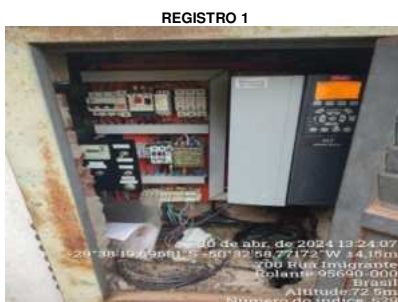
NC	CÓDIGO DA NC	UNIDADE	EBA 01
3	2.8	CONSTATAÇÃO	Acúmulo de resíduos e materiais depositados dentro do painel elétrico.
GRUPO	PRAZO	NÃO CONFORMIDADE	Acúmulo de resíduos em local inapropriado e/ou armazenamento inadequado.
2	90 dias	OBSERVAÇÃO	-

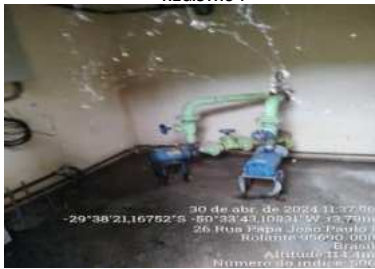
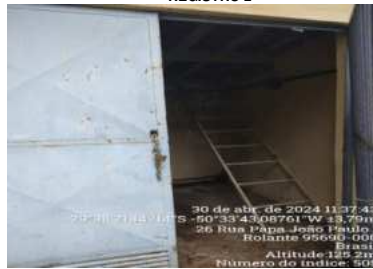
NC	CÓDIGO DA NC	UNIDADE	EBA 04
4	2.8	CONSTATAÇÃO	Presença de insetos possivelmente peçonhentos em grande quantidade presentes no acesso e interior apresentando risco aos trabalhadores e impossibilitando o acesso rápido e fácil ao interior da unidade.
GRUPO	PRAZO	NÃO CONFORMIDADE	Não proporcionar a segurança das edificações e dos operadores.
2	90 dias	OBSERVAÇÃO	-

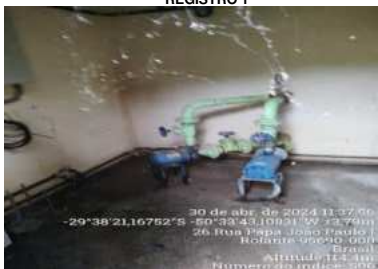
REGISTRO 1

NC	CÓDIGO DA NC	UNIDADE	EBA 04
6	2.7	CONSTATAÇÃO	Iluminação interna da unidade inadequada.
GRUPO	PRAZO	NÃO CONFORMIDADE	Não proporcionar a segurança das edificações e dos operadores.
3	90 dias	OBSERVAÇÃO	-

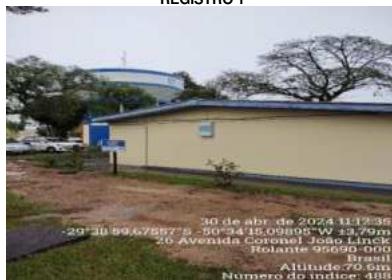
REGISTRO 1

NC	CÓDIGO DA NC	UNIDADE	ETA
7	3.2	CONSTATAÇÃO	Inexistência de placa da licença ambiental de operação da ETA.
GRUPO	PRAZO	NÃO CONFORMIDADE	Inexistência de placa da licença ambiental de operação da ETA.
2	180 dias	OBSERVAÇÃO	Não consta placa da licença ambiental na unidade, bem como não constava documento da licença de fácil acesso na unidade.

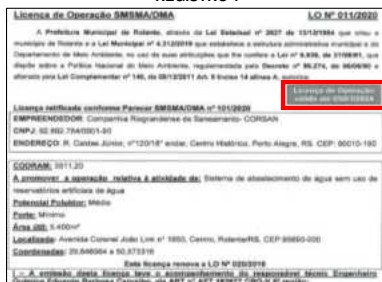
REGISTRO 1

NC	CÓDIGO DA NC	UNIDADE	ETA
8	3.1	CONSTATAÇÃO	ETA possui licença de operação vencida.
GRUPO	PRAZO	NÃO CONFORMIDADE	ETA não possui licença de operação ou possui licença de operação vencida.
2	180 dias	OBSERVAÇÃO	-

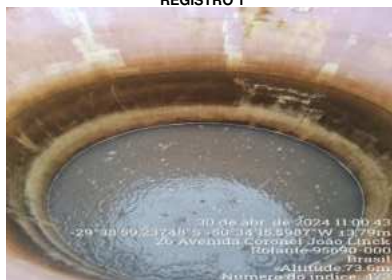
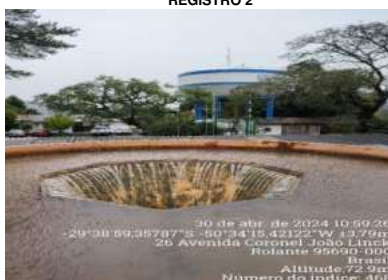
NC	CÓDIGO DA NC	UNIDADE	ETA
9	3.7	CONSTATAÇÃO	Passagem de flocos para os filtros.
GRUPO	PRAZO	NÃO CONFORMIDADE	Perda de água e/ou não executar redução de perdas na lavagem dos filtros.
2	365 dias	OBSERVAÇÃO	-

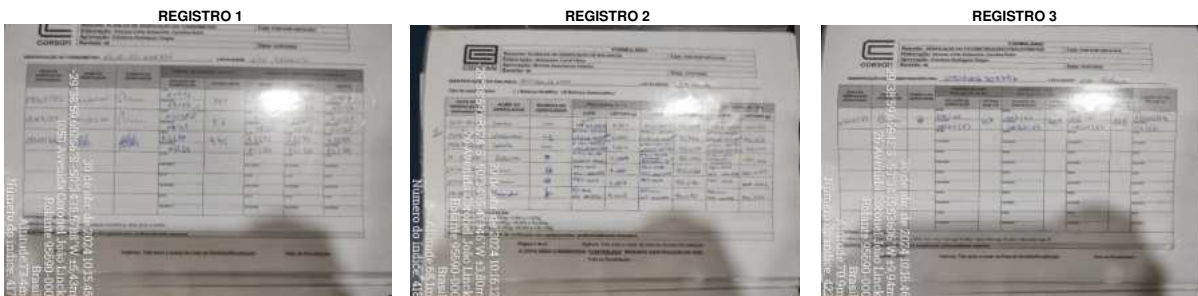
NC	CÓDIGO DA NC	UNIDADE	ETA
10	3.12	CONSTATAÇÃO	Ausência de evidência de calibração dos equipamentos do laboratório físico-químico.
GRUPO	PRAZO	NÃO CONFORMIDADE	Ausência de evidência de calibração dos equipamentos.
2	90 dias	OBSERVAÇÃO	É realizada apenas aferição dos equipamentos.

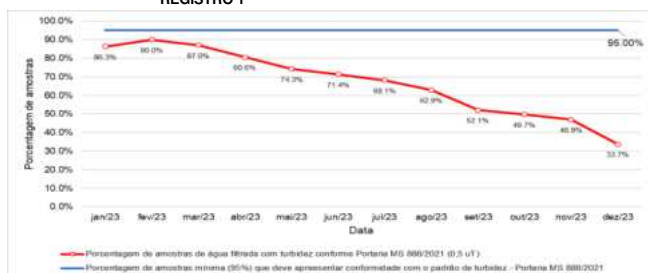
REGISTRO 1

NC	CÓDIGO DA NC	UNIDADE	ETA
16	3.17	CONSTATAÇÃO	Parâmetro de turbidez de água filtrada de 0,5 uT em 95% das amostras não é atingido ao longo de todos os meses do ano de 2023. Foi observada deterioração sistemática da capacidade da ETA em remover turbidez ao longo do ano.
GRUPO	PRAZO	NÃO CONFORMIDADE	Não atender aos padrões de qualidade de água das normativas.
2	90 dias	OBSERVAÇÃO	A análise foi realizada sob o anexo AGESAN_Anexo_I_-_Itens_4-9_e_4-10_-_323-2024_qualidade_potabilidade_agua da Informação nº 036/2024-DEOM/SIN, encaminhados pela prestadora. Os registros indicam que em janeiro/2023, 86,3% das amostras apresentavam-se de 0,5 mg/L; em julho/2023, 68,1% das amostras dentro de 0,5 mg/L; e dezembro/2023, 33,7% das amostras dentro de 0,5 mg/L.

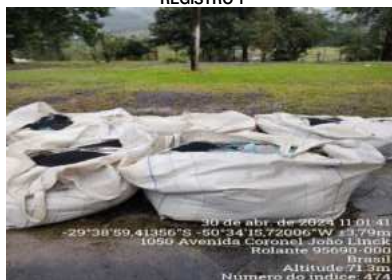
REGISTRO 1

NC	CÓDIGO DA NC	UNIDADE	ETA
17	3.20	CONSTATAÇÃO	Acúmulo indevido de material ou resíduo na área da ETA.
GRUPO	PRAZO	NÃO CONFORMIDADE	Acúmulo de resíduos em local inapropriado e/ou armazenamento inadequado.
2	90 dias	OBSERVAÇÃO	-

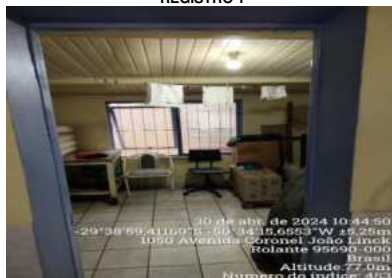
REGISTRO 1

NC	CÓDIGO DA NC	UNIDADE	ETA
18	3.20	CONSTATAÇÃO	Sala de armazenamento de insumos (carvão ativado, fluor e outros) utilizadas como depósito de materiais diversos e área de serviço/lavanderia.
GRUPO	PRAZO	NÃO CONFORMIDADE	Acúmulo de resíduos em local inapropriado e/ou armazenamento inadequado.
2	90 dias	OBSERVAÇÃO	-

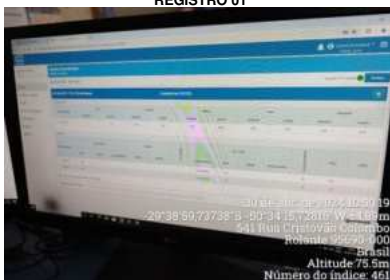
REGISTRO 01

NC	CÓDIGO DA NC	UNIDADE	ETA
23	-	CONSTATAÇÃO	Não foi encaminhando o monitoramento do corpo receptor do efluente gerado pela ETA (lavagem dos filtros e decantador), conforme requerido pela Conama 357/2005 e Conama 430/2011.
GRUPO	PRAZO	NÃO CONFORMIDADE	Deixar de prestar informações ao órgão regulador.
2	90 dias	OBSERVAÇÃO	Foi apresentado apenas dados parciais que são analisados na própria ETA, como DBO5, OD, ferro, manganês, ferro, ph, dureza e turbidez.

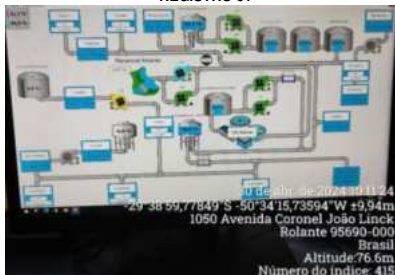
REGISTRO 01

NC	CÓDIGO DA NC	UNIDADE	Sistema de saneamento
24	-	CONSTATAÇÃO	Macromedidor não instalado na MFI 01
GRUPO	PRAZO	NÃO CONFORMIDADE	Perda de água e/ou não executar redução de perdas.
2	365 dias	OBSERVAÇÃO	-

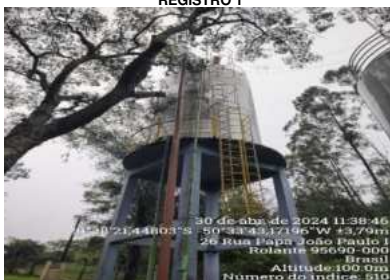
REGISTRO 1

NC	CÓDIGO DA NC	UNIDADE	R03
25	6.11	CONSTATAÇÃO	Isolamento entre para-raio e estrutura do reservatório inadequado.
GRUPO	PRAZO	NÃO CONFORMIDADE	Não proporcionar a segurança das edificações e dos operadores.
2	365 dias	OBSERVAÇÃO	-

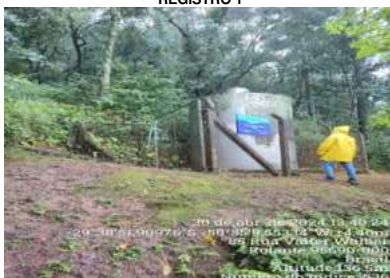
REGISTRO 1

NC	CÓDIGO DA NC	UNIDADE	R04
26	6.12	CONSTATAÇÃO	Acesso precário à área dos reservatórios.
GRUPO	PRAZO	NÃO CONFORMIDADE	Falta de conservação e manutenção preventiva de unidade.
2	365 dias	OBSERVAÇÃO	Acesso precário à área dos reservatórios, especialmente em período chuvoso, o que pode comprometer a segurança dos indivíduos que acessam a estrutura, manobras e ações de manutenção.

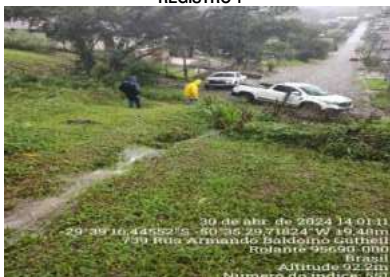
REGISTRO 1

NC	CÓDIGO DA NC	UNIDADE	R05
27	6.12	CONSTATAÇÃO	Acesso precário à área dos reservatórios.
GRUPO	PRAZO	NAO CONFORMIDADE	Falta de conservação e manutenção preventiva de unidade.
2	365 dias	OBSERVAÇÃO	Acesso precário à área dos reservatórios, especialmente em período chuvoso, o que pode comprometer a segurança dos indivíduos que acessam a estrutura, manobras e ações de manutenção.

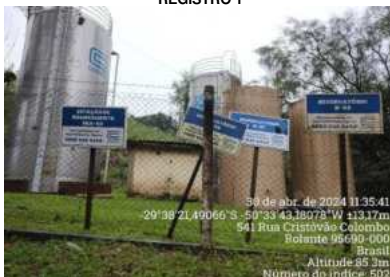
REGISTRO 1

NC	CÓDIGO DA NC	UNIDADE	R06
28	6.1	CONSTATAÇÃO	Disposição de diversas placas de identificação de reservatórios não possibilita a identificação rápida e fácil da estrutura.
GRUPO	PRAZO	NÃO CONFORMIDADE	Placa de identificação do reservatório não funcional.
2	365 dias	OBSERVAÇÃO	-

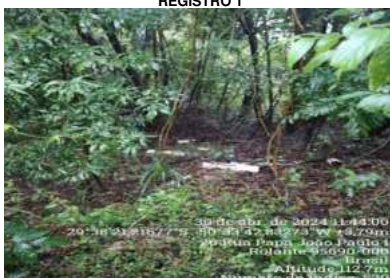
REGISTRO 1

NC	CÓDIGO DA NC	UNIDADE	R06
29	6.12	CONSTATAÇÃO	Deposição de resíduos sólidos diversos na área dos reservatórios.
GRUPO	PRAZO	NÃO CONFORMIDADE	Acúmulo de resíduos em local inapropriado e/ou armazenamento inadequado.
2	90 dias	OBSERVAÇÃO	Acúmulo de resíduos observado principalmente no bosque entre o R06/R07 e a cerca do imóvel.

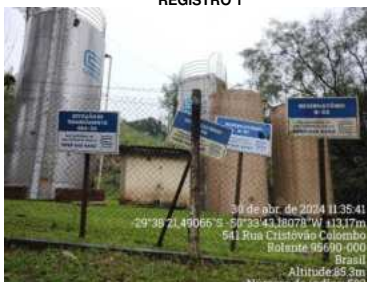
REGISTRO 1

NC	CÓDIGO DA NC	UNIDADE	R07
30	6.1	CONSTATAÇÃO	Disposição de diversas placas de identificação de reservatórios não possibilita a identificação rápida e fácil da estrutura.
GRUPO	PRAZO	NÃO CONFORMIDADE	Placa de identificação do reservatório não funcional.
2	365 dias	OBSERVAÇÃO	-

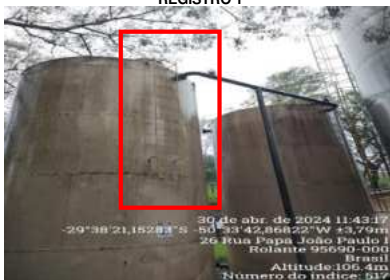
REGISTRO 1

NC	CÓDIGO DA NC	UNIDADE	R07
31	6.9	CONSTATAÇÃO	Escada sem gaiola de proteção.
GRUPO	PRAZO	NÃO CONFORMIDADE	Não proporcionar a segurança das edificações e dos operadores.
2	365 dias	OBSERVAÇÃO	Equipamento de proteção em desconformidade ao item 13.c) da NR-12.

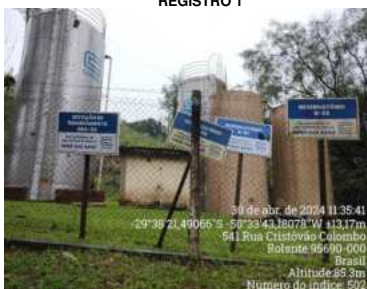
REGISTRO 1

NC	CÓDIGO DA NC	UNIDADE	R09
32	6.1	CONSTATAÇÃO	Disposição de diversas placas de identificação de reservatórios não possibilita a identificação rápida e fácil da estrutura.
GRUPO	PRAZO	NÃO CONFORMIDADE	Placa de identificação do reservatório não funcional.
2	365 dias	OBSERVAÇÃO	-

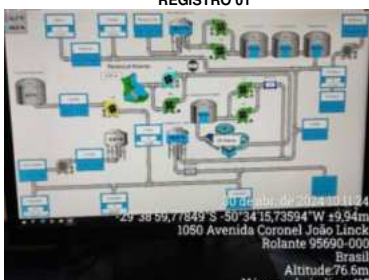
REGISTRO 01

NC	CÓDIGO DA NC	UNIDADE	Sistema de saneamento
36	-	CONSTATAÇÃO	Macromedidor não instalado na EBAT1
GRUPO	PRAZO	NÃO CONFORMIDADE	Perda de água e/ou não executar redução de perdas.
2	365 dias	OBSERVAÇÃO	-

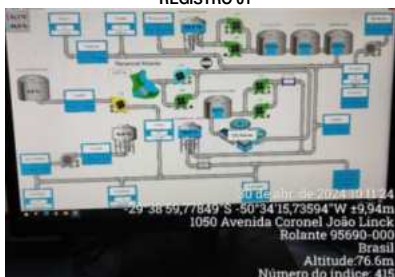
REGISTRO 01

NC	CÓDIGO DA NC	UNIDADE	Sistema de saneamento
37	-	CONSTATAÇÃO	Macromedidor não instalado na EBAT3
GRUPO	PRAZO	NÃO CONFORMIDADE	Perda de água e/ou não executar redução de perdas.
2	365 dias	OBSERVAÇÃO	-
