REGULAÇÃO RELATÓRIO TÉCNICO DE FISCALIZAÇÃO N. 054-P/2024 – RTF

**Fiscalização nos Sistema de
Abastecimento de Água e Sistema de
Esgotamento Sanitário de Campo Bom/RS.**

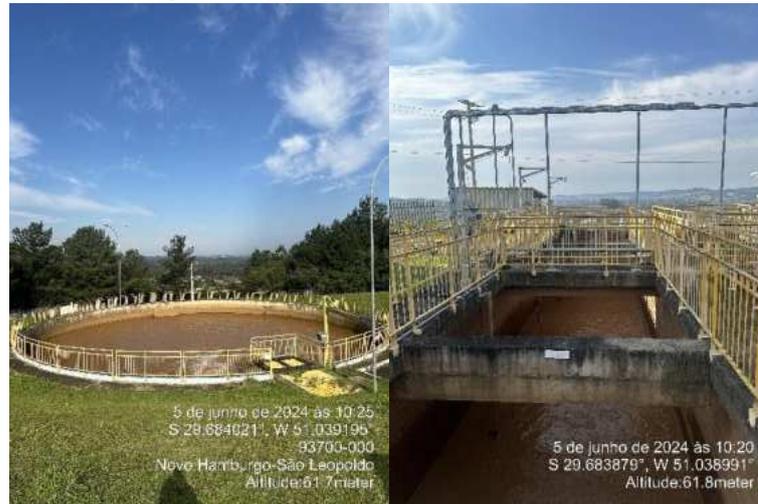
Figura 1: Tanque de acúmulo e adensador de lodo

A Figura 1 traz os tanques de acúmulo adensadores de lodo, a Figura 2 a centrífuga utilizada no processo e Figura 3 as caixas onde o lodo é acondicionado para posteriormente ser encaminhado para a compostagem. Todas as cargas de transporte são realizadas por transportadoras terceirizadas licenciadas e a compostagem que recebe o lodo também possui licenciamento para receber os resíduos em questão.

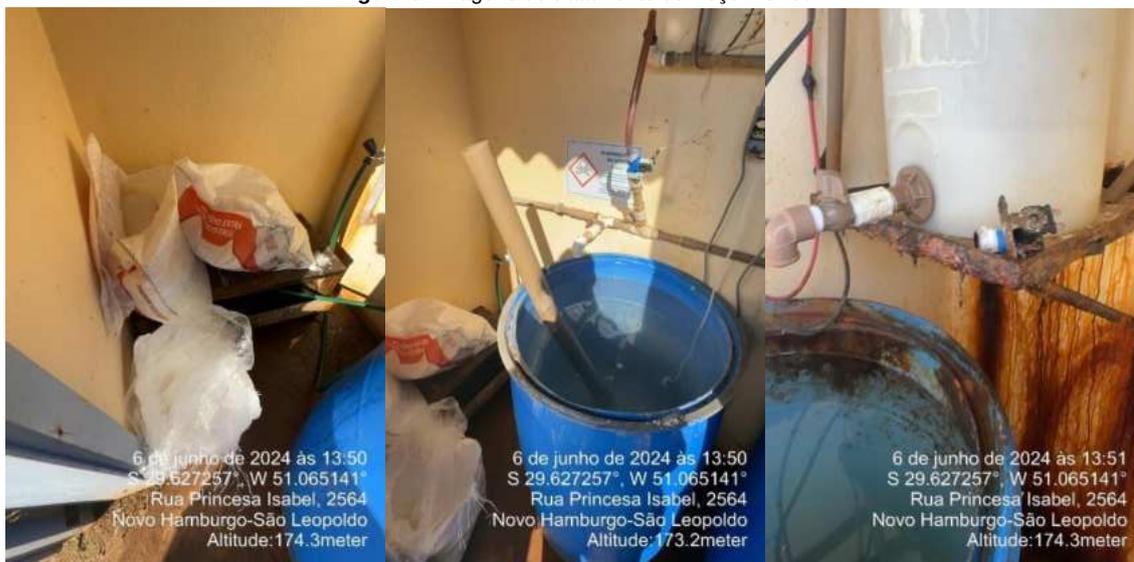
Figura 5: Imagens do tratamento do Poço DOI 09

Com relação ao tratamento, os produtos químicos utilizados estavam armazenados de maneira incorreta. Os mesmos encontravam-se no chão molhado e com as embalagens abertas. Além disso, as tinas onde as soluções são preparadas não possuem tampas, deixando as soluções expostas a vetores e qualquer sujeira.

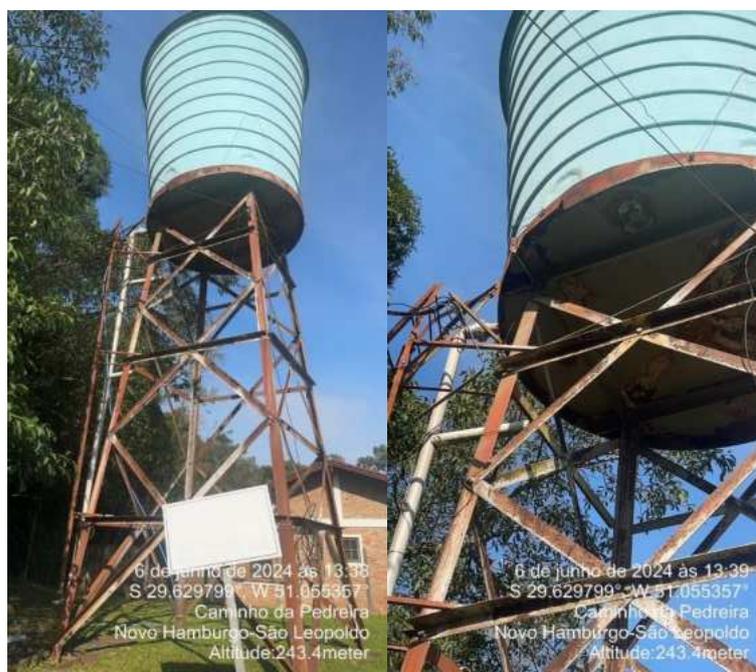
Figura 6: Imagens do tratamento do Poço DOI 09

Outro ponto a ser considerado são os vazamentos existentes nas tubulações do tratamento e no reservatório que abastece o bairro Bonamigo (R8). Na Figura 6, observa-se o reservatório com problema de vazamento e com comprometimento estrutural.

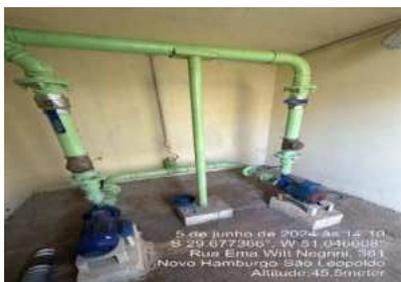
NC	CÓDIGO DA NC	UNIDADE	ETA 17
6	2.3	CONSTATAÇÃO	Bomba reserva estava com a fiação exposta.
GRUPO	PRAZO	NÃO CONFORMIDADE	Não proporcionar a segurança das edificações e dos operadores.
2	90 dias	OBSERVAÇÃO

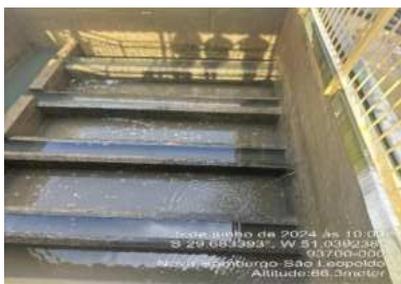
NC	CÓDIGO DA NC	UNIDADE	ETA
7	3.4	CONSTATAÇÃO	Parede dos filtros com vazamento.
GRUPO	PRAZO	NÃO CONFORMIDADE	Vazamento aparente.
2	365 dias	OBSERVAÇÃO	Solicita-se o laudo estrutural do filtro assinado por engenheiro civil, atestando os possíveis riscos envolvidos e as recomendações para correção dos possíveis problemas encontrados, conforme normas técnicas vigentes.

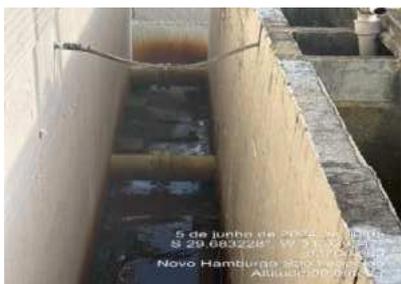
NC	CÓDIGO DA NC	UNIDADE	ETA
10	3.20	CONSTATAÇÃO	Água acumulada propiciando a proliferação de vetores.
GRUPO	PRAZO	NÃO CONFORMIDADE	Falta de conservação e manutenção preventiva de unidade.
2	365 dias	OBSERVAÇÃO

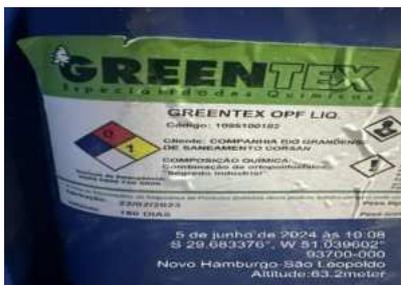
NC	CÓDIGO DA NC	UNIDADE	ETA
12	3.8	CONSTATAÇÃO	Produto químico vencido.
GRUPO	PRAZO	NÃO CONFORMIDADE	Possuir em suas dependências produto do processo fora do prazo de validade.
2	90 dias	OBSERVAÇÃO	Produto deve ser descartado ou armazenado separadamente até que seja descartado.

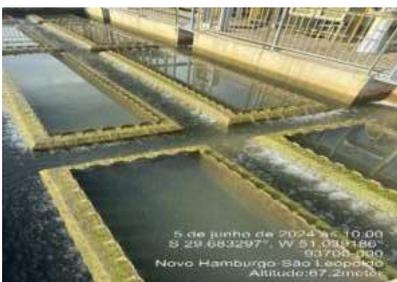
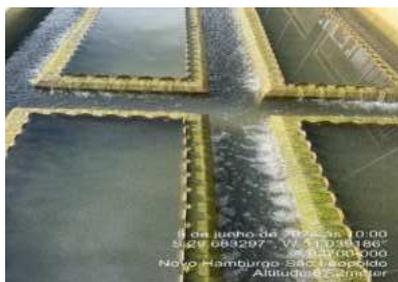
NC	CÓDIGO DA NC	UNIDADE	ETA
14	3.5	CONSTATAÇÃO	Vertedores dos decantadores afogados.
GRUPO	PRAZO	NÃO CONFORMIDADE	Vertedores dos decantadores afogados.
2	365 dias	OBSERVAÇÃO

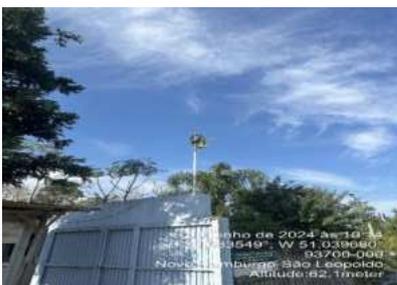
NC	CÓDIGO DA NC	UNIDADE	ETA
15	3.10	CONSTATAÇÃO	Dispositivo de segurança utilizado para avaliar a direção do vento em casos de vazamento de gás cloro em condições precárias.
GRUPO	PRAZO	NÃO CONFORMIDADE	Inexistência de condições de segurança no depósito para armazenamento ou dosagem de cloro gás.
2	90 dias	OBSERVAÇÃO

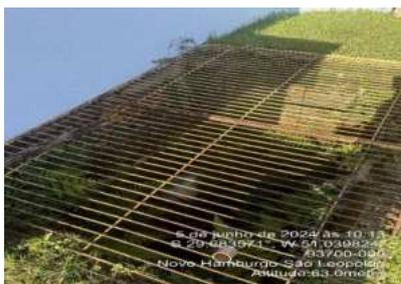
NC	CÓDIGO DA NC	UNIDADE	ETA
16	3.20	CONSTATAÇÃO	Vegetação nas caixas de manobra.
GRUPO	PRAZO	NÃO CONFORMIDADE	Falta de conservação e manutenção preventiva de unidade.
2	365 dias	OBSERVAÇÃO

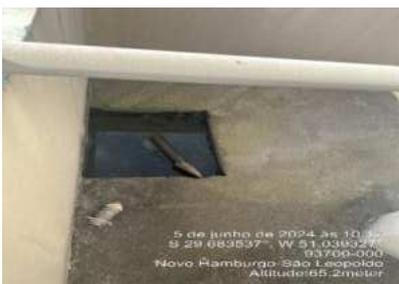
NC	CÓDIGO DA NC	UNIDADE	ETA
19	3.20	CONSTATAÇÃO	Água acumulada na contenção do ácido fluorídrico, propiciando a proliferação de vetores.
GRUPO	PRAZO	NÃO CONFORMIDADE	Falta de conservação e manutenção preventiva de unidade.
2	365 dias	OBSERVAÇÃO

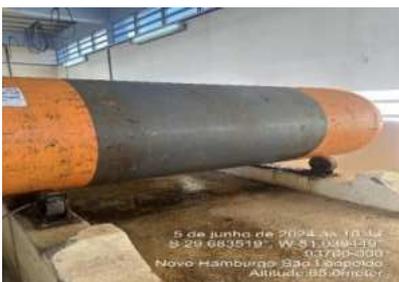
NC	CÓDIGO DA NC	UNIDADE	ETA
20	3.10	CONSTATAÇÃO	Vazamento no cilindro de cloro.
GRUPO	PRAZO	NÃO CONFORMIDADE	Vazamento no cilindro de cloro.
2	365 dias	OBSERVAÇÃO

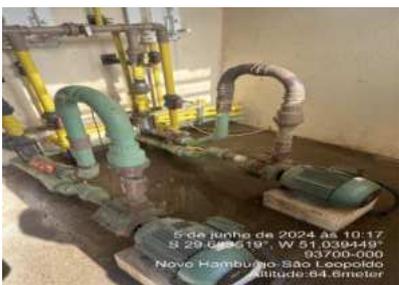
NC	CÓDIGO DA NC	UNIDADE	ETA
21	3.4	CONSTATAÇÃO	Vazamento bombas do sistema de cloração.
GRUPO	PRAZO	NÃO CONFORMIDADE	Vazamento aparente.
2	365 dias	OBSERVAÇÃO

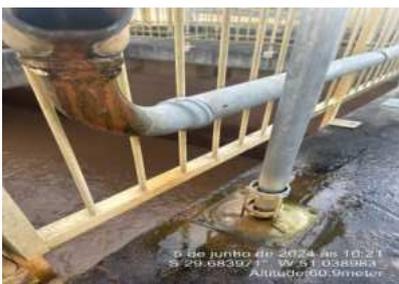
NC	CÓDIGO DA NC	UNIDADE	ETA
22	3.4	CONSTATAÇÃO	Vazamento na tubulação dos adensadores.
GRUPO	PRAZO	NÃO CONFORMIDADE	Vazamento aparente.
2	365 dias	OBSERVAÇÃO

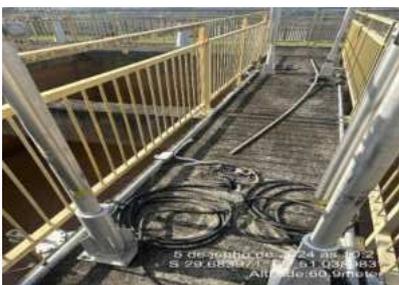
NC	CÓDIGO DA NC	UNIDADE	ETA
24	3.18	CONSTATAÇÃO	Fiação elétrica solta no chão no corredor dos adensadores.
GRUPO	PRAZO	NÃO CONFORMIDADE	Não proporcionar a segurança das edificações e dos operadores.
2	365 dias	OBSERVAÇÃO

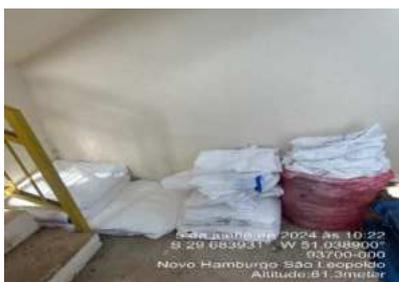
NC	CÓDIGO DA NC	UNIDADE	ETA
25	3.8	CONSTATAÇÃO	Polímero utilizado na centrífuga de secagem do lodo não possui identificação.
GRUPO	PRAZO	NÃO CONFORMIDADE	Inexistência de identificação do armazenamento de produtos químicos.
2	90 dias	OBSERVAÇÃO

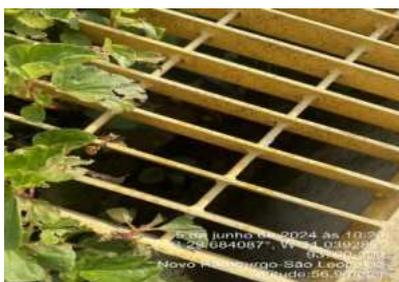
NC	CÓDIGO DA NC	UNIDADE	ETA
26	3.4	CONSTATAÇÃO	Vazamento aparente na tubulação do lodo que é direcionado para o tanque de acúmulo.
GRUPO	PRAZO	NÃO CONFORMIDADE	Vazamento aparente.
2	365 dias	OBSERVAÇÃO

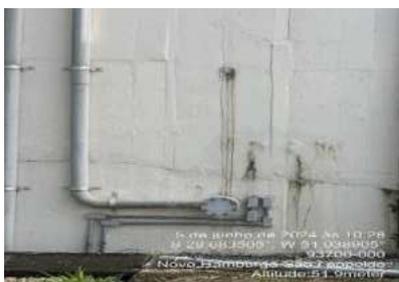
NC	CÓDIGO DA NC	UNIDADE	ETA
27	3.20	CONSTATAÇÃO	Estrutura com infiltrações.
GRUPO	PRAZO	NÃO CONFORMIDADE	Falta de conservação e manutenção preventiva de unidade.
2	365 dias	OBSERVAÇÃO	Solicita-se o laudo estrutural do filtro assinado por engenheiro civil, atestando os possíveis riscos envolvidos e as recomendações para correção dos possíveis problemas encontrados, conforme normas técnicas vigentes.

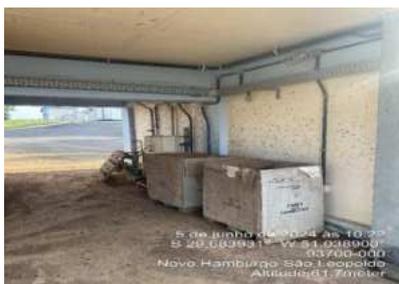
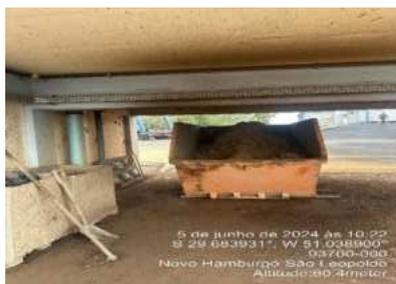
NC	CÓDIGO DA NC	UNIDADE	ETA
28	3.20	CONSTATAÇÃO	Indícios de lodo nas paredes da estrutura.
GRUPO	PRAZO	NÃO CONFORMIDADE	Ineficiência no processo de coleta do lodo centrifugado.
2	365 dias	OBSERVAÇÃO

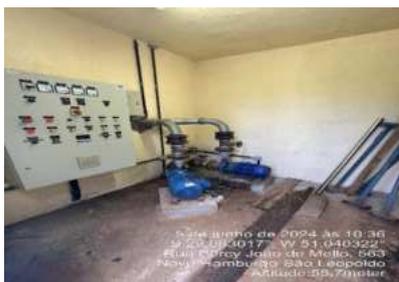
NC	CÓDIGO DA NC	UNIDADE	EBA 14
32	2.8	CONSTATAÇÃO	Material acumulado na estrutura.
GRUPO	PRAZO	NÃO CONFORMIDADE	Falta de conservação e manutenção preventiva de unidade.
2	365 dias	OBSERVAÇÃO

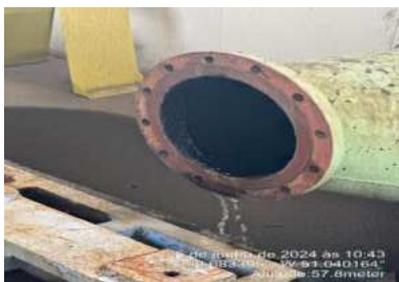
NC	CÓDIGO DA NC	UNIDADE	EBA 08 e 08A
33	2.4	CONSTATAÇÃO	Vazamento aparente de água.
GRUPO	PRAZO	NÃO CONFORMIDADE	Perda de água e/ou não executar redução de perdas.
2	365 dias	OBSERVAÇÃO

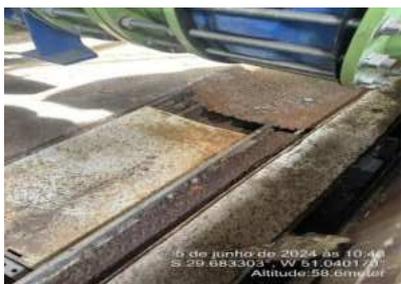
NC	CÓDIGO DA NC	UNIDADE	EBA 08 e 08A
34	2.7	CONSTATAÇÃO	Tampa oxidada.
GRUPO	PRAZO	NÃO CONFORMIDADE	Não proporcionar a segurança das edificações e dos operadores.
2	365 dias	OBSERVAÇÃO

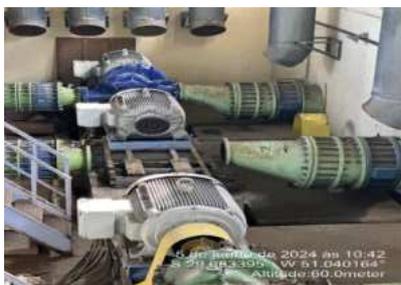
NC	CÓDIGO DA NC	UNIDADE	EBA 08 e 08A
36	2.3	CONSTATAÇÃO	Sem bomba reserva.
GRUPO	PRAZO	NÃO CONFORMIDADE	Ausência de bomba reserva devidamente instalada para acionamento imediato.
2	180 dias	OBSERVAÇÃO

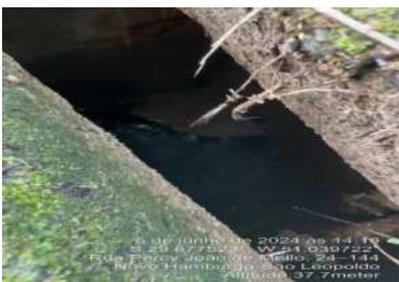
NC	CÓDIGO DA NC	UNIDADE	EBA 3
44	2.4	CONSTATAÇÃO	Vazamento visível na elevatória.
GRUPO	PRAZO	NÃO CONFORMIDADE	Perda de água e/ou não executar redução de perdas.
2	365 dias	OBSERVAÇÃO

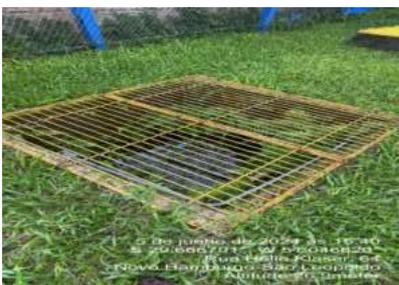
NC	CÓDIGO DA NC	UNIDADE	EBA 18
45	2.8	CONSTATAÇÃO	Vegetação na caixa de manobra.
GRUPO	PRAZO	NÃO CONFORMIDADE	Falta de conservação e manutenção preventiva de unidade.
2	365 dias	OBSERVAÇÃO

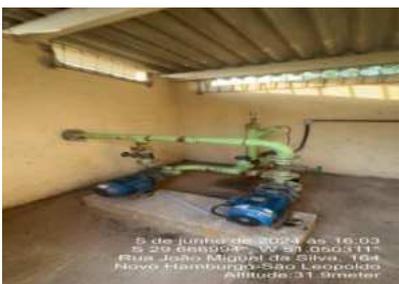
NC	CÓDIGO DA NC	UNIDADE	EBA 06
52	2.4	CONSTATAÇÃO	Vazamento no registro.
GRUPO	PRAZO	NÃO CONFORMIDADE	Perda de água e/ou não executar redução de perdas.
2	365 dias	OBSERVAÇÃO

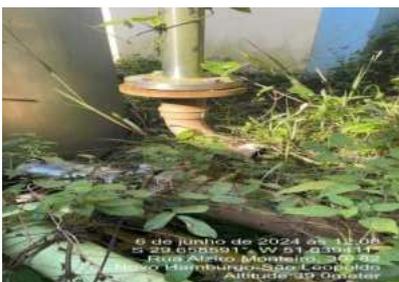
NC	CÓDIGO DA NC	UNIDADE	R 21
77	6.3	CONSTATAÇÃO	Vazamento aparente no extravasador do reservatório.
GRUPO	PRAZO	NÃO CONFORMIDADE	Perda de água e/ou não executar redução de perdas.
2	365 dias	OBSERVAÇÃO

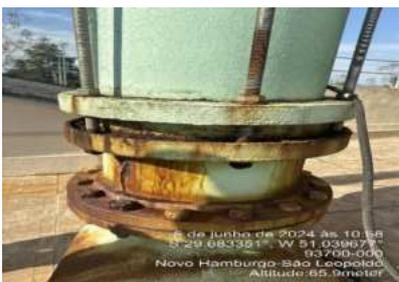
NC	CÓDIGO DA NC	UNIDADE	R 01C
89	6.3	CONSTATAÇÃO	Vazamento na tubulação.
GRUPO	PRAZO	NÃO CONFORMIDADE	Perda de água e/ou não executar redução de perdas.
2	365 dias	OBSERVAÇÃO

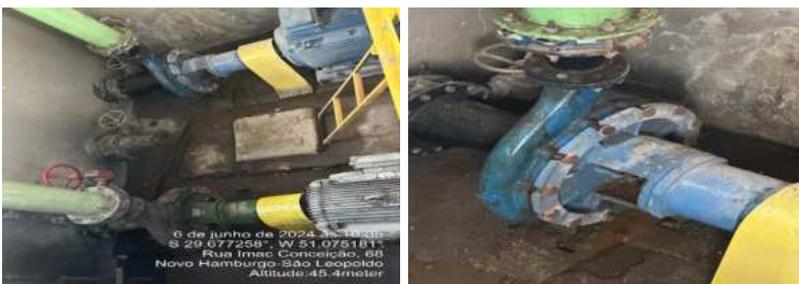
NC	CÓDIGO DA NC	UNIDADE	EBA 09
103	2.4	CONSTATAÇÃO	Vazamento na bomba.
GRUPO	PRAZO	NÃO CONFORMIDADE	Perda de água e/ou não executar redução de perdas.
2	365 dias	OBSERVAÇÃO

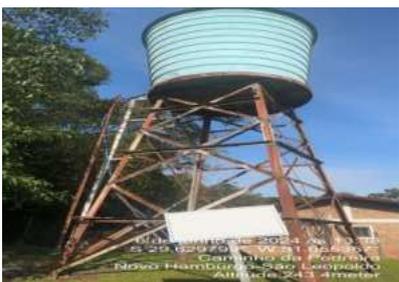
NC	CÓDIGO DA NC	UNIDADE	R 08
125	6.1	CONSTATAÇÃO	Identificação apagada.
GRUPO	PRAZO	NÃO CONFORMIDADE	Inexistência de placa de identificação do reservatório.
2	365 dias	OBSERVAÇÃO

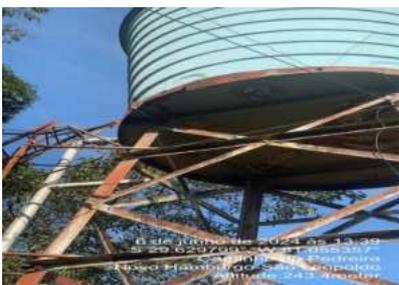
NC	CÓDIGO DA NC	UNIDADE	R 08
126	6.3	CONSTATAÇÃO	Vazamento na base do reservatório.
GRUPO	PRAZO	NÃO CONFORMIDADE	Perda de água e/ou não executar redução de perdas.
2	365 dias	OBSERVAÇÃO

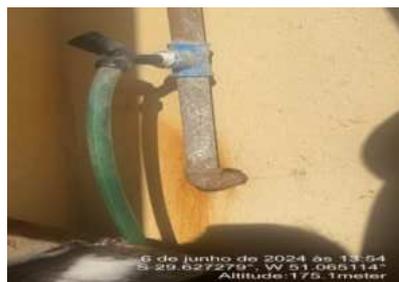
NC	CÓDIGO DA NC	UNIDADE	
155	10.6	CONSTATAÇÃO	Há vazamento na tubulação de dosagem dos químicos.
GRUPO	PRAZO	NÃO CONFORMIDADE	Perda de água e/ou não executar redução de perdas.
2	365 dias	OBSERVAÇÃO

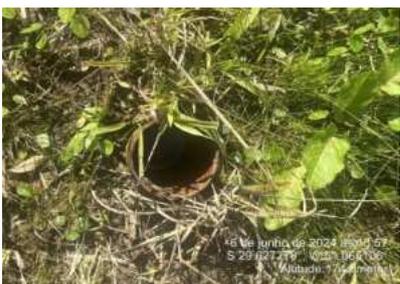
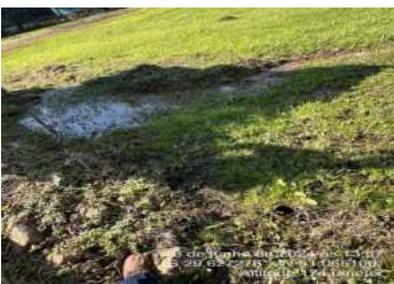
NC	CÓDIGO DA NC	UNIDADE	
160	10.15	CONSTATAÇÃO	Captação - POÇO Bonamigo Aparentemente há um vazamento no registro entre o poço e a rede de distribuição.
GRUPO	PRAZO	NÃO CONFORMIDADE	Perda de água e/ou não executar redução de perdas.
2	365 dias	OBSERVAÇÃO
