REGULAÇÃO
RELATÓRIO TÉCNICO DE FISCALIZAÇÃO N. 056-P/2024 – RTF**Fiscalização regular no Sistema de Abastecimento de Água e Sistema de Esgotamento Sanitário de Sapucaia do Sul/RS.****1. CONSIDERAÇÕES PRELIMINARES**

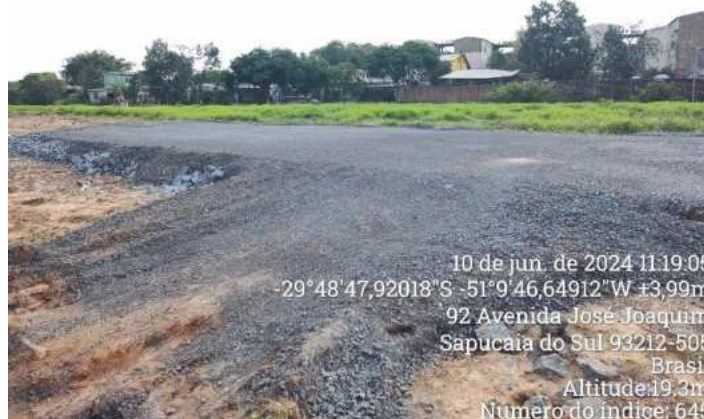
A instalação de uma segunda ETA compacta no bairro COHAB foi planejada, mas não concretizada, havendo apenas evidências da preparação da base para a mesma como pode ser observado na Figura 15.

Figura 15 – ETA emergencial COHAB – não instalada.

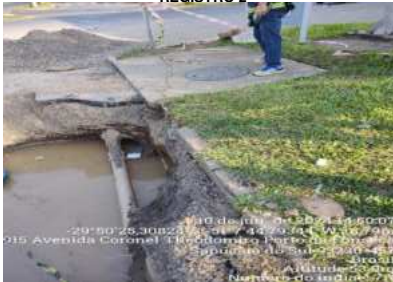
NC	CÓDIGO DA NC	UNIDADE	EBAT 22A
4	2.4	CONSTATAÇÃO	Vazamento aparente.
GRUPO	PRAZO	NÃO CONFORMIDADE	Perda de água e/ou não executar redução de perdas.
2	365 dias	OBSERVAÇÃO	-

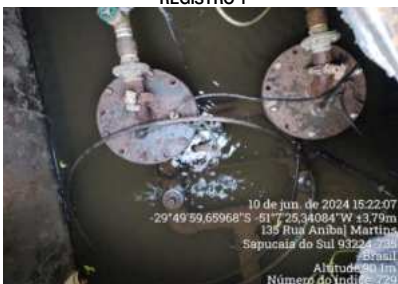
REGISTRO 1

NC	CÓDIGO DA NC	UNIDADE	EBAT 12
5	2.5	CONSTATAÇÃO	Drenagem da área das bombas inadequada.
GRUPO	PRAZO	NÃO CONFORMIDADE	Drenagem da estrutura inadequada.
2	365 dias	OBSERVAÇÃO	Drenagem da água da gaxeta insuficiente ou ineficaz.

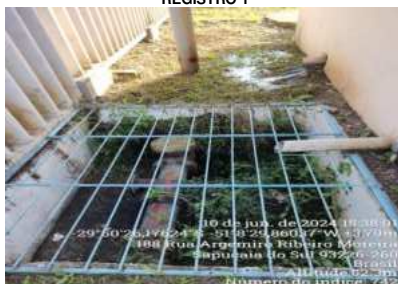
REGISTRO 1

NC	CÓDIGO DA NC	UNIDADE	EBAT 12
7	2.8	CONSTATAÇÃO	Presença de vegetação excessiva na caixa de manobra.
GRUPO	PRAZO	NÃO CONFORMIDADE	Falta de conservação e manutenção preventiva de unidade.
2	365 dias	OBSERVAÇÃO	-

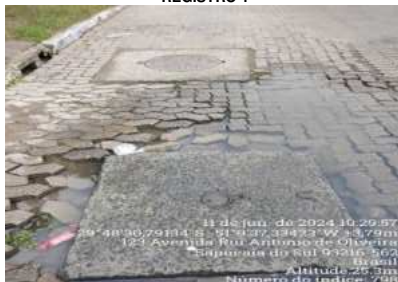
REGISTRO 1

NC	CÓDIGO DA NC	UNIDADE	EBAT 23
8	2.4	CONSTATAÇÃO	Vazamento aparente na estrutura.
GRUPO	PRAZO	NÃO CONFORMIDADE	Perda de água e/ou não executar redução de perdas.
2	365 dias	OBSERVAÇÃO	-

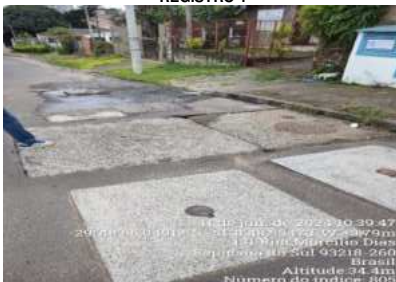
REGISTRO 1

NC	CÓDIGO DA NC	UNIDADE	EBAT 19
12	2.4	CONSTATAÇÃO	Vazamento aparente na estrutura.
GRUPO	PRAZO	NÃO CONFORMIDADE	Perda de água e/ou não executar redução de perdas.
2	365 dias	OBSERVAÇÃO	-

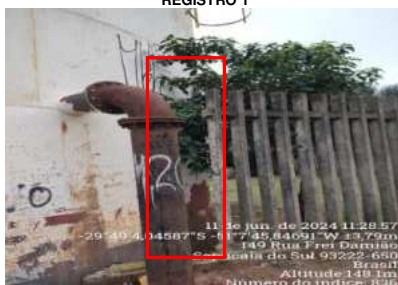
REGISTRO 1

NC	CÓDIGO DA NC	UNIDADE	EBAT 33
16	2.2	CONSTATAÇÃO	Cercamento danificado possibilitando acesso de terceiros a área da EBAT 33, R33, R33A, R33B
GRUPO	PRAZO	NÃO CONFORMIDADE	Não isolar a área dando condição ao acesso de pessoas não-autorizadas e sem garantir bom estado de limpeza do local.
2	365 dias	OBSERVAÇÃO	-

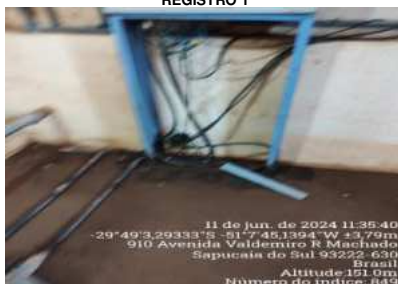
REGISTRO 1

NC	CÓDIGO DA NC	UNIDADE	EBAT 33
17	2.6	CONSTATAÇÃO	Fiação do quadro elétrico exposta em área com acúmulo de água recorrente, como evidenciado pelo nível de corrosão da estrutura de suporte da fiação.
GRUPO	PRAZO	NÃO CONFORMIDADE	Falta de conservação e manutenção preventiva de unidade.
2	365 dias	OBSERVAÇÃO	-

2.5	Drenagens da área de bombeamento estão adequadas?	x			
	2.6	Os equipamentos estão em condições de manutenção mecânica ou elétrica adequadas?		x		Fiação disposta em área com acúmulo de água recorrente, como evidenciado pelo nível de corrosão da estrutura de suporte da fiação.

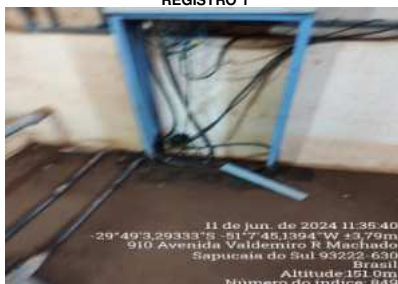
REGISTRO 1

NC	CÓDIGO DA NC	UNIDADE	EBAT 33
18	2.8	CONSTATAÇÃO	Dispositivos de suporte de fiação apresentam elevado estágio de corrosão.
GRUPO	PRAZO	NÃO CONFORMIDADE	Falta de conservação e manutenção preventiva de unidade.
2	365 dias	OBSERVAÇÃO	-

2.7	A área está com suas estruturas dentro de condições de segurança operacional adequadas?	x			
	2.8	O local apresenta bom estado de limpeza, conservação e organização?		x		Dispositivos de suporte de fiação apresentam elevado estágio de corrosão.

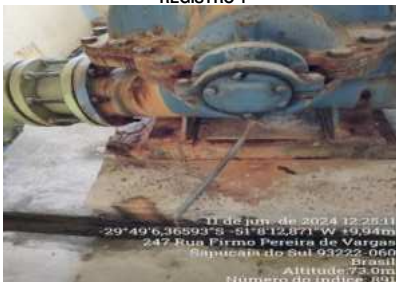
REGISTRO 1

NC	CÓDIGO DA NC	UNIDADE	EBAT 16
20	2.4	CONSTATAÇÃO	Vazamento da gaxeta, perda de água na gaxeta acima do padrão.
GRUPO	PRAZO	NÃO CONFORMIDADE	Perda de água e/ou não executar redução de perdas.
2	365 dias	OBSERVAÇÃO	-

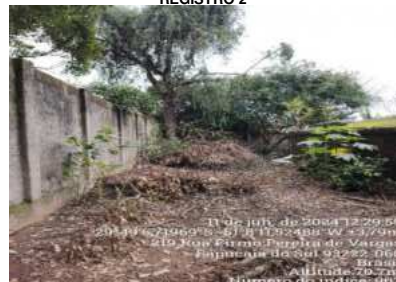
REGISTRO 2

NC	CÓDIGO DA NC	UNIDADE	EBAT 16
21	2.8	CONSTATAÇÃO	Acúmulo de resíduos de poda e resíduos sólidos dispostos no imóvel da EBAT.
GRUPO	PRAZO	NÃO CONFORMIDADE	Acúmulo de resíduos em local inapropriado e/ou armazenamento inadequado.
2	90 dias	OBSERVAÇÃO	-

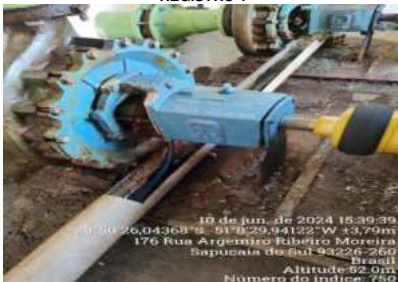
REGISTRO 1

NC	CÓDIGO DA NC	UNIDADE	EBAT 12
22	2.4	CONSTATAÇÃO	Vazamento da gaxeta, perda de água na gaxeta acima do padrão.
GRUPO	PRAZO	NÃO CONFORMIDADE	Perda de água e/ou não executar redução de perdas.
2	365 dias	OBSERVAÇÃO	-

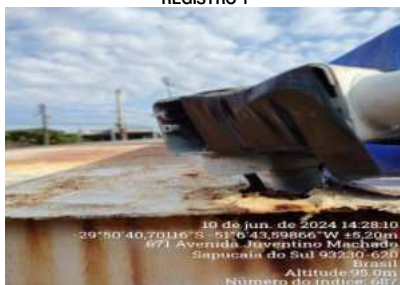
REGISTRO 1

NC	CÓDIGO DA NC	UNIDADE	R26
31	6.10	CONSTATAÇÃO	Fiação elétrica em condições inadequadas.
GRUPO	PRAZO	NÃO CONFORMIDADE	Não proporcionar a segurança das edificações e dos operadores.
2	90 dias	OBSERVAÇÃO	-

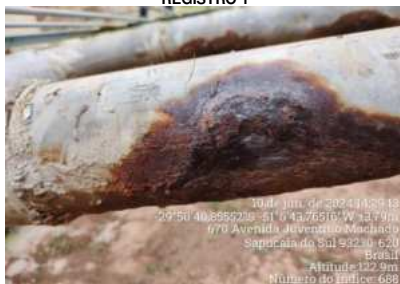
REGISTRO 1

NC	CÓDIGO DA NC	UNIDADE	R26
32	6.3	CONSTATAÇÃO	Vazamento aparente em tubulação.
GRUPO	PRAZO	NÃO CONFORMIDADE	Perda de água e/ou não executar redução de perdas.
2	365 dias	OBSERVAÇÃO	-

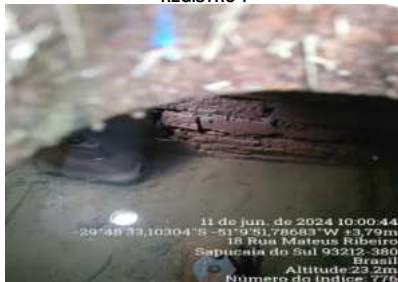
REGISTRO 1

NC	CÓDIGO DA NC	UNIDADE	R17
44	6.12	CONSTATAÇÃO	Drenagem de caixa de registros ineficaz, estrutura com acúmulo de água.
GRUPO	PRAZO	NÃO CONFORMIDADE	Falta de conservação e manutenção preventiva de unidade.
2	365 dias	OBSERVAÇÃO	-

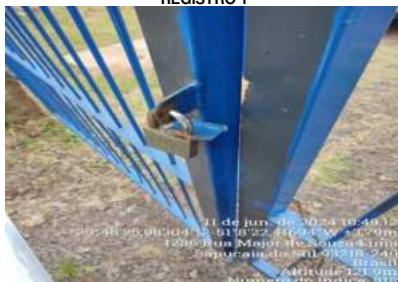
REGISTRO 1

NC	CÓDIGO DA NC	UNIDADE	R31
45	6.2	CONSTATAÇÃO	Portão de acesso ao reservatório apresenta danos. Não há dispositivo para trancar o acesso ao reservatório.
GRUPO	PRAZO	NÃO CONFORMIDADE	Não isolar a área dando condição ao acesso de pessoas não-autorizadas e sem garantir bom estado de limpeza do local.
2	365 dias	OBSERVAÇÃO	-

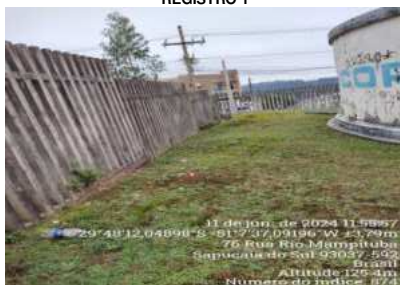
REGISTRO 1

NC	CÓDIGO DA NC	UNIDADE	R27
61	6.12	CONSTATAÇÃO	Acúmulo de resíduos em local inapropriado
GRUPO	PRAZO	NÃO CONFORMIDADE	Acúmulo de resíduos em local inapropriado e/ou armazenamento inadequado.
2	90 dias	OBSERVAÇÃO	-

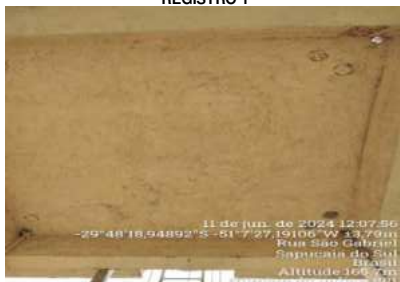
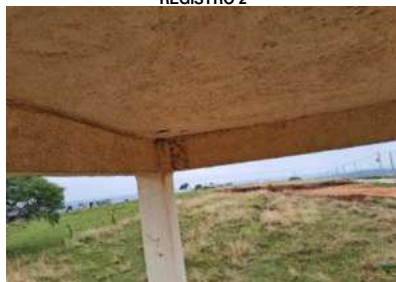
NC	CÓDIGO DA NC	UNIDADE	R38A
62	6.12	CONSTATAÇÃO	Estrutura apresenta rachaduras/trincas em colunas de sustentação do reservatório, apresentar laudo estrutural da unidade.
GRUPO	PRAZO	NÃO CONFORMIDADE	Falta de conservação e manutenção preventiva de unidade.
2	365 dias	OBSERVAÇÃO	-

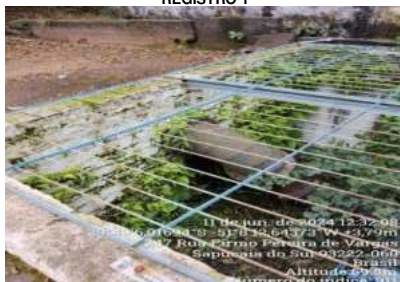
REGISTRO 1

NC	CÓDIGO DA NC	UNIDADE	R15
63	6.4	CONSTATAÇÃO	Vazamento aparente na estrutura ou tubulações, evidenciado pelo fluxo constante de água.
GRUPO	PRAZO	NÃO CONFORMIDADE	Perda de água e/ou não executar redução de perdas.
2	365 dias	OBSERVAÇÃO	-

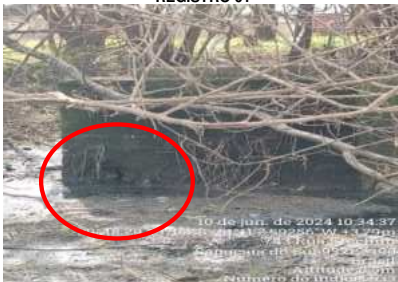
REGISTRO 01

NC	CÓDIGO DA NC	UNIDADE	TSC Primavera
125	5.16	CONSTATAÇÃO	Vazamento aparente de efluente no tanque séptico.
GRUPO	PRAZO	NÃO CONFORMIDADE	Falta de conservação e manutenção preventiva de unidade.
2	365 dias	OBSERVAÇÃO	-

5.16	ETE isenta de obstrução ou extravasamento nas redes?		x		Há vazamento de efluente no tanque séptico.
	5.17	Os equipamentos estão em condições de manutenção mecânica ou elétrica adequadas?	x

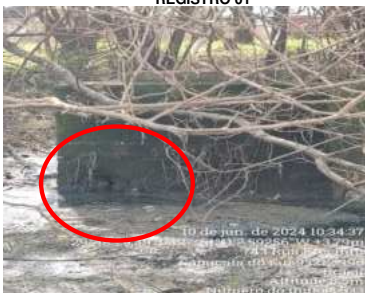
REGISTRO 01

NC	CÓDIGO DA NC	UNIDADE	TSC Primavera
126	5.16	CONSTATAÇÃO	Elementos da estrutura apresentando danos aparentes.
GRUPO	PRAZO	NÃO CONFORMIDADE	Falta de conservação e manutenção preventiva de unidade.
2	365 dias	OBSERVAÇÃO	-
