REGULAÇÃO RELATÓRIO TÉCNICO DE FISCALIZAÇÃO N. 058-P/2024 – RTF

Fiscalização Regular no Sistema de Abastecimento de Água e Sistema de Esgotamento Sanitário de Sapiranga/RS.

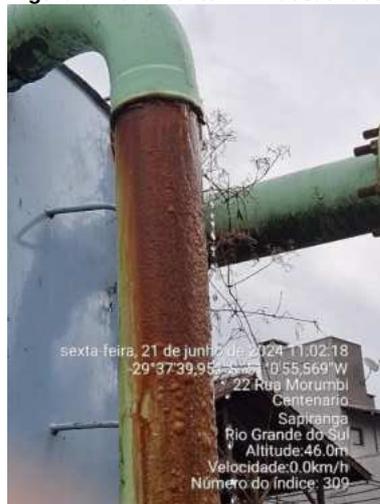
Figura 1: Vazamento EBA desativada

A maioria das estações elevatórias estava em correto funcionamento, com suas estruturas prediais adequadas e possuía bomba reserva. A EBA 02 (desativada) apresentava vazamento de água significativo no dia da fiscalização (Figura 1).

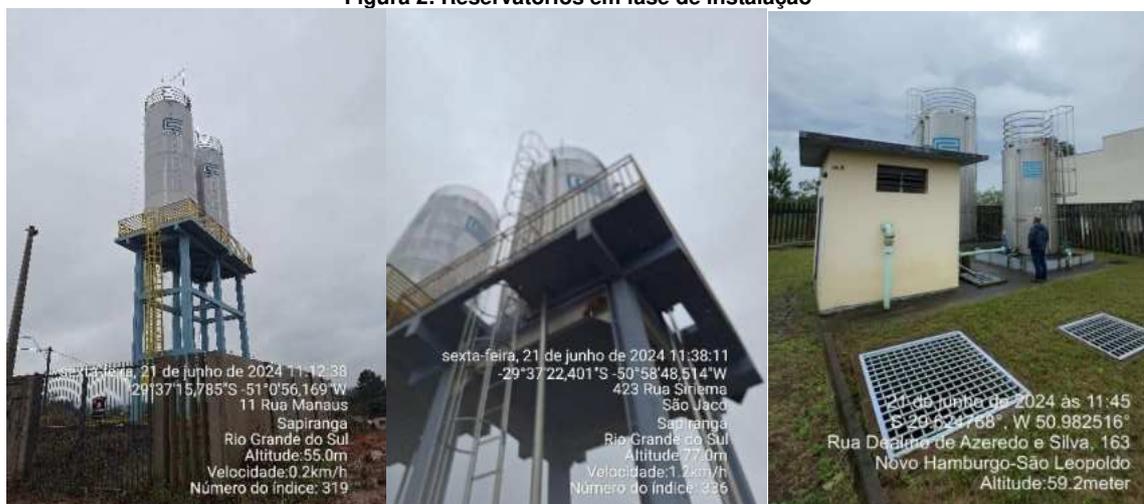
Figura 2: Reservatórios em fase de instalação

Durante a fiscalização, verificou-se que alguns desses necessitam de identificação, cercamento, limpeza e outras melhorias. Foram observados também que o município possui 4 reservatórios que não constam no Anexo II – Ficha técnica do SAA. Esses reservatórios ainda se encontram desativados e estão em fase final de instalação. No Quadro 3, são apresentados os endereços dos reservatórios em questão e na Figura 2 são apresentados os reservatórios.

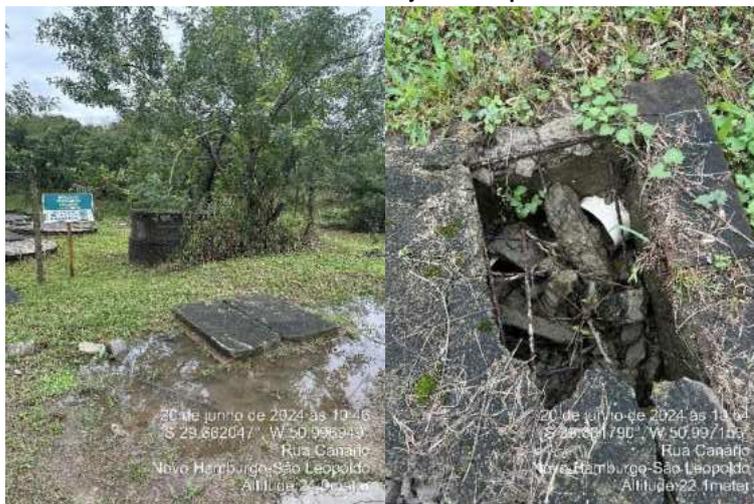
Figura 4: Não conformidades encontradas nos TSC já sob responsabilidade da Corsan – Sapiranga

Segundo o prestador de serviços, dentre os TSC existentes, já foram recebidos pela companhia os seguintes: Tanque Séptico – Floresta, Tanque Séptico – Do Bosque, Tanque Séptico – Munari, Tanque Séptico – Centenário I, Tanque Séptico – Centenário II, Tanque Séptico – Horizonte e Tanque Séptico – Cooperhabitar. Salienta-se que mesmo nesses TSC foram encontrados indícios de falha operacional e falta de manutenção, conforme demonstrado na Figura 4.

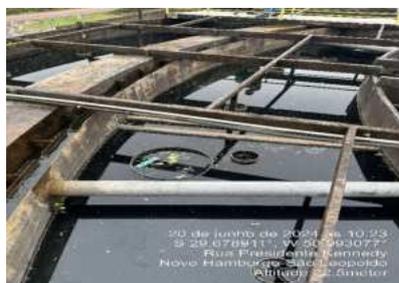
| NC | CÓDIGO DA NC | UNIDADE | ETE Passo da Cruz |

| 11 | 5.19 | CONSTATAÇÃO | Presença de resíduos no tanque, indicando ineficiência no processo de gradeamento. |

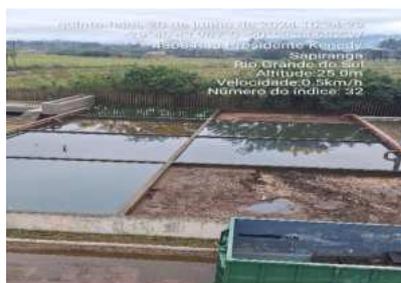
| NC | CÓDIGO DA NC | UNIDADE | ETE Passo da Cruz |

| 12 | 5.19 | CONSTATAÇÃO | Efluente quase extravasando do leito de secagem |

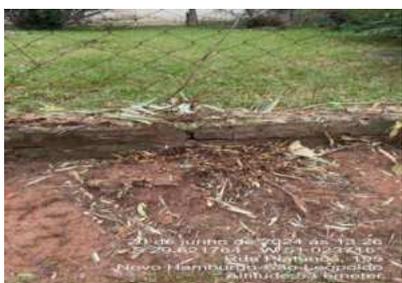
| NC | CÓDIGO DA NC | UNIDADE | TSC Centenário (I) |

| 14 | 5.4 | CONSTATAÇÃO | Falhas no cercamento. |

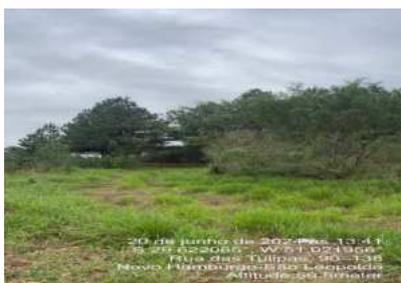
| NC | CÓDIGO DA NC | UNIDADE | TSC Primavera I |

| NC | CÓDIGO DA NC | UNIDADE | TSC Primavera I |
|---|---|---|--|
| 24 | 5.4 | CONSTATAÇÃO | Sem cercamento, não seguindo o cronograma informado nos ofícios n. 1718/2023 e 535/2024. |

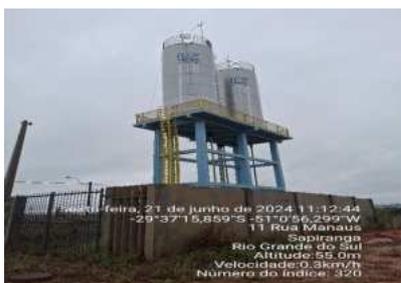
| NC | CÓDIGO DA NC | UNIDADE | SAA |

| NC | CÓDIGO DA NC | UNIDADE | SAA |
|---|---|---|--|
| 27 | - | CONSTATAÇÃO | Reservatórios não informados foram localizados durante a fiscalização. |

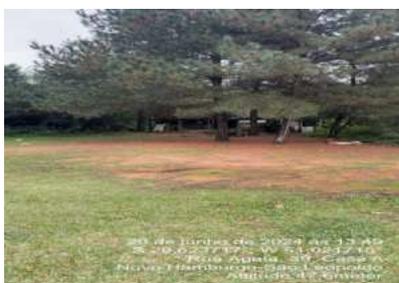
| NC | CÓDIGO DA NC | UNIDADE | TSC Primavera II |

| 38 | 5.19 | CONSTATAÇÃO | Local foi ocupado e possui criação de animais. |

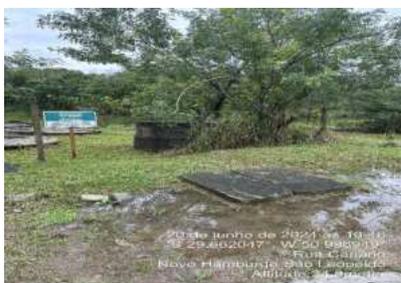
| NC | CÓDIGO DA NC | UNIDADE | TSC Floresta |

| NC | CÓDIGO DA NC | UNIDADE | TSC Floresta |
|---|---|---|---|
| 41 | 5.16 | CONSTATAÇÃO | Extravasamento da rede. |

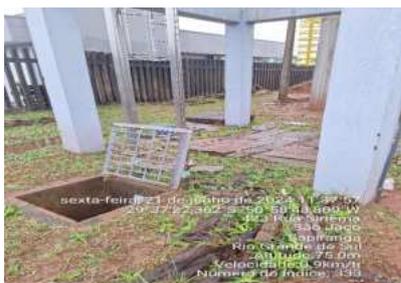
| NC | CÓDIGO DA NC | UNIDADE | R 29 |

| NC | CÓDIGO DA NC | UNIDADE | R 29 |
|---|---|---|--|
| 42 | 6.12 | CONSTATAÇÃO | Material acumulado no terreno. |

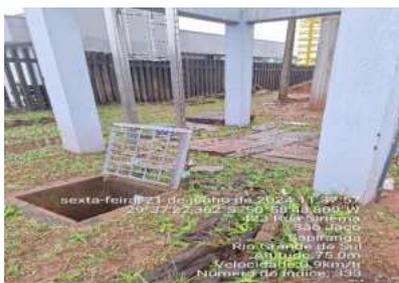
| NC | CÓDIGO DA NC | UNIDADE | R 29 |

| NC | CÓDIGO DA NC | UNIDADE | R 29 |
|---|---|---|--|
| 48 | 6.11 | CONSTATAÇÃO | Caixa de manobra aberta, sem grade de proteção. |

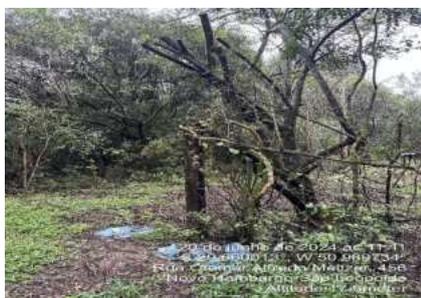
| NC | CÓDIGO DA NC | UNIDADE | TSC Nellyta Meltze |

| 56 | 5.4 | CONSTATAÇÃO | Não há cercamento. Não foi seguido o cronograma informado nos ofícios n. 1718/2023 e 535/2024. |

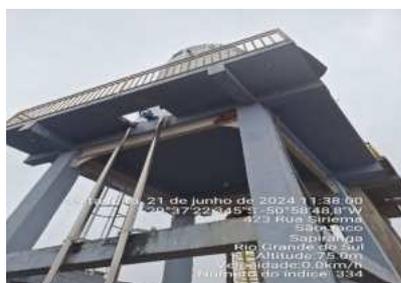
| NC | CÓDIGO DA NC | UNIDADE | R 29 |

| 59 | 6.8 | CONSTATAÇÃO | Não existe no topo do reservatório pára-raios e/ou luz de sinalização de obstáculo elevado. |

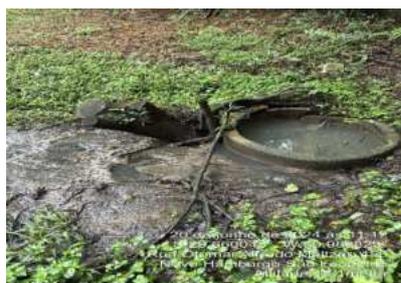
| NC | CÓDIGO DA NC | UNIDADE | TSC Nellyta Meltze |

| 60 | 5.16 | CONSTATAÇÃO | Extravasamento na área onde possivelmente o TSC está localizado. |

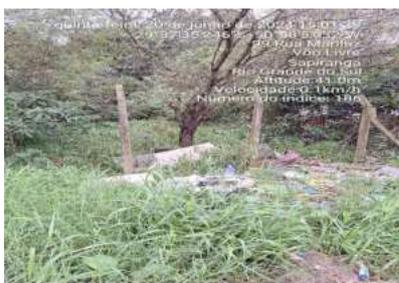
| NC | CÓDIGO DA NC | UNIDADE | TSC Sol Nascente I |

| NC | CÓDIGO DA NC | UNIDADE | TSC Sol Nascente I |
|---|---|---|--|
| 69 | 5.3 | CONSTATAÇÃO | Sem identificação, não seguindo o cronograma indicado nos ofícios n. 1718/2023 e 535/2024. |

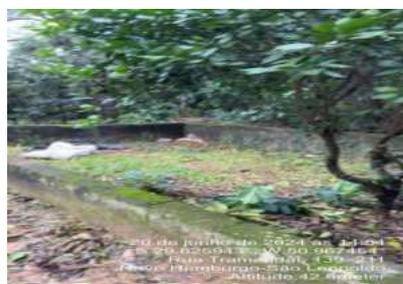
| NC | CÓDIGO DA NC | UNIDADE | TSC Sol Nascente II |

| NC | CÓDIGO DA NC | UNIDADE | TSC Sol Nascente II |
|---|---|---|--|
| 83 | 5.19 | CONSTATAÇÃO | Resíduos acumulados no terreno. |

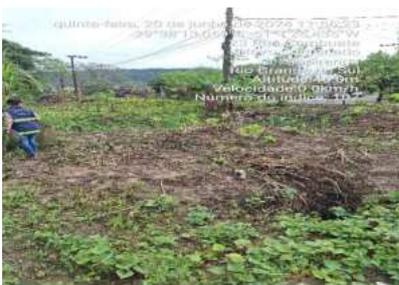
| NC | CÓDIGO DA NC | UNIDADE | TSC Por do Sol I |

| NC | CÓDIGO DA NC | UNIDADE | TSC Por do Sol I |
|---|---|---|--|
| 84 | 5.3 | CONSTATAÇÃO | Sem identificação, não seguindo o cronograma indicado nos ofícios n. 1718/2023 e 535/2024. |

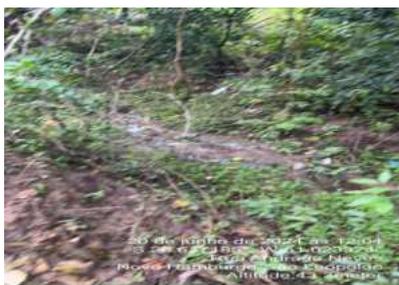
| NC | CÓDIGO DA NC | UNIDADE | TSC Por do Sol I |

| NC | CÓDIGO DA NC | UNIDADE | TSC Por do Sol I |
|---|---|---|--|
| 93 | 5.19 | CONSTATAÇÃO | Vegetação alta no terreno. |

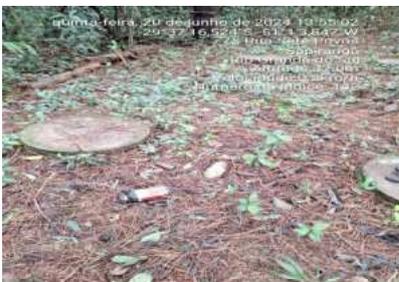
| NC | CÓDIGO DA NC | UNIDADE | TSC Acácia II |

| NC | CÓDIGO DA NC | UNIDADE | TSC Acácia II |
|---|---|---|--|
| 110 | 5.4 | CONSTATAÇÃO | Sem cercamento. Não foi seguido o cronograma dos ofícios n. 1718/2023 e 535/2024. |

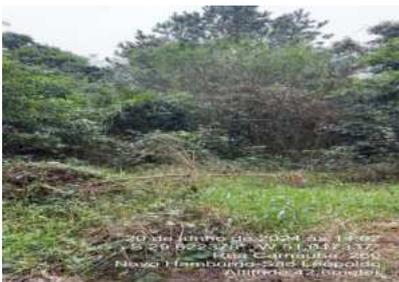
| NC | CÓDIGO DA NC | UNIDADE | TSC Acácia III |

| NC | CÓDIGO DA NC | UNIDADE | TSC Acácia III |
|---|---|---|--|
| 111 | 5.4 | CONSTATAÇÃO | Sem cercamento. Não foi seguido o cronograma dos ofícios n. 1718/2023 e 535/2024. |

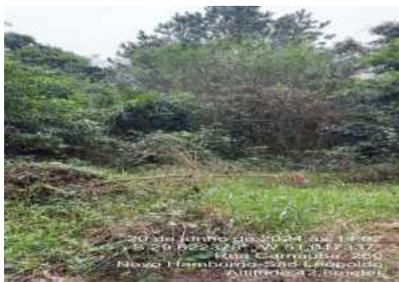
| NC | CÓDIGO DA NC | UNIDADE | TSC Acácia III |

| NC | CÓDIGO DA NC | UNIDADE | TSC Acácia III |
|---|---|---|--|
| 113 | 5.3 | CONSTATAÇÃO | Sem identificação, não seguindo o cronograma indicado nos ofícios n. 1718/2023 e 535/2024. |

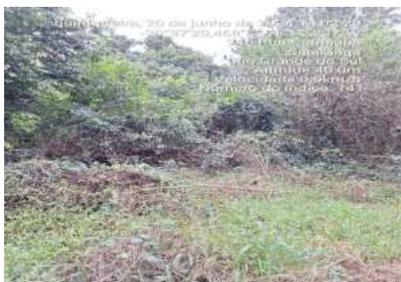
| NC | CÓDIGO DA NC | UNIDADE | TSC Acácia IV |

| NC | CÓDIGO DA NC | UNIDADE | TSC Acácia IV |
|---|---|---|---|
| 116 | 5.3 | CONSTATAÇÃO | Sem identificação, não seguindo o cronograma indicadonos ofícios n. 1718/2023 e 535/2024. |

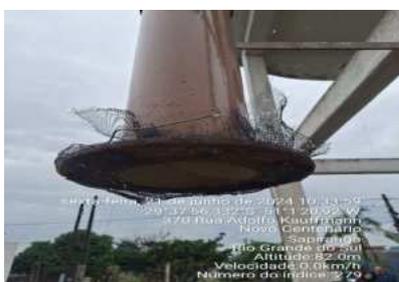
| NC | CÓDIGO DA NC | UNIDADE | R 25 |

| NC | CÓDIGO DA NC | UNIDADE | R 25 |
|---|---|---|---|
| 128 | 6.5 | CONSTATAÇÃO | Tela de proteção danificada. |

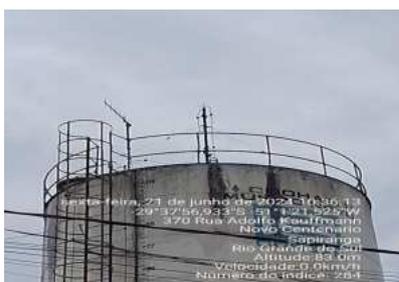
| NC | CÓDIGO DA NC | UNIDADE | R 25 |

| NC | CÓDIGO DA NC | UNIDADE | R 25 |
|---|---|---|---|
| 129 | 6.11 | CONSTATAÇÃO | Sem sinalizador. |

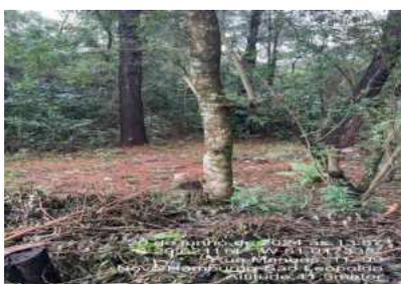
| NC | CÓDIGO DA NC | UNIDADE | TSC Acácia II |

| NC | CÓDIGO DA NC | UNIDADE | TSC Acácia II |
|---|---|---|--|
| 134 | 5.18 | CONSTATAÇÃO | Caixas do TSC sem tampa. |

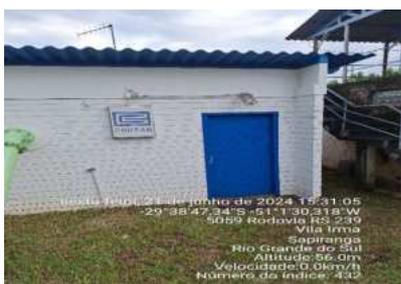
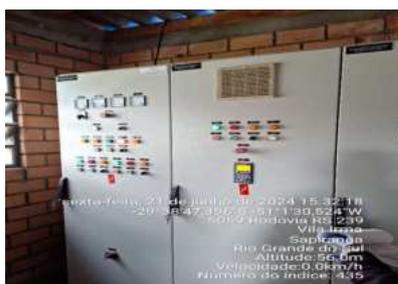
| NC | CÓDIGO DA NC | UNIDADE | EBA 01 |

| NC | CÓDIGO DA NC | UNIDADE | EBA 01 |
|---|---|---|--|
| 135 | 2.6 | CONSTATAÇÃO | Estrutura não apresenta iluminação. |

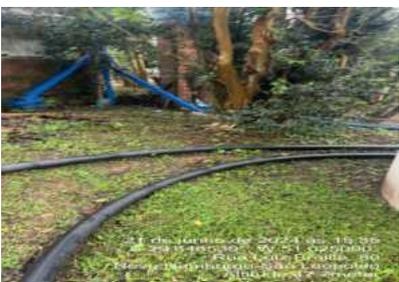
| NC | CÓDIGO DA NC | UNIDADE | EBA 01 |

| NC | CÓDIGO DA NC | UNIDADE | EBA 01 |
|---|---|---|--|
| 137 | 2.8 | CONSTATAÇÃO | Material acumulado no terreno. |

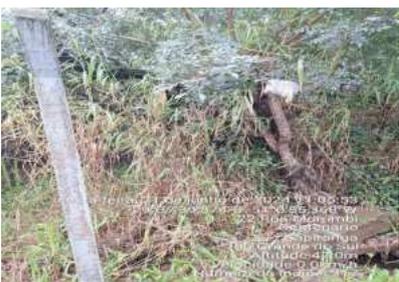
| NC | CÓDIGO DA NC | UNIDADE | EBA 02 - desativada |

| NC | CÓDIGO DA NC | UNIDADE | EBA 02 - desativada |
|---|---|---|--|
| 138 | 2.2 | CONSTATAÇÃO | Cerca com falhas. |

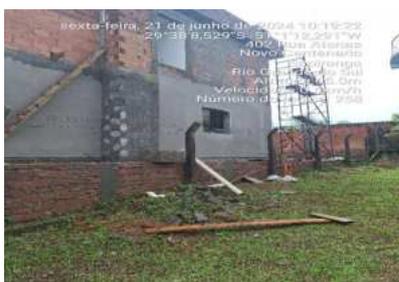
| NC | CÓDIGO DA NC | UNIDADE | R 16 |

| NC | CÓDIGO DA NC | UNIDADE | R 16 |
|---|---|---|---|
| 158 | 6.5 | CONSTATAÇÃO | Sem tela de proteção. |

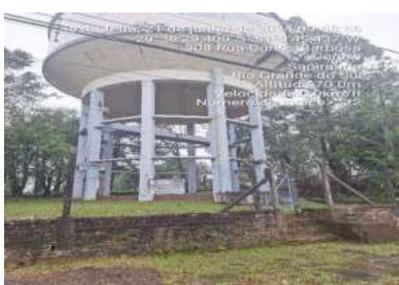
| NC | CÓDIGO DA NC | UNIDADE | R 22 |

| NC | CÓDIGO DA NC | UNIDADE | R 22 |
|---|---|---|---|
| 161 | 6.3 | CONSTATAÇÃO | Mesmo estando desativado o reservatório apresenta vazamento, como se o registro não estivesse vedando água da rede. |

| Área | Código da NC | Condição | Conforme? | | | Observação |
|---|---|---|---|---|---|---|
| | 6.3 | Equipamentos e estruturas estão isentos de vazamentos aparentes de água? | | x | | Vazamento na tubulação, mesmo sendo um reservatório desativado. |

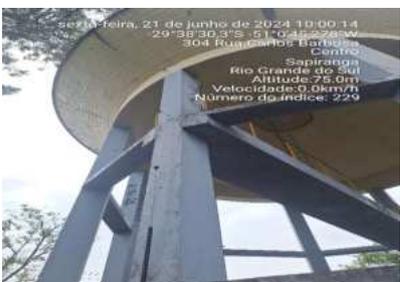
| NC | CÓDIGO DA NC | UNIDADE | R 17 |

| NC | CÓDIGO DA NC | UNIDADE | R 17 |
|---|---|---|--|
| 164 | 6.9 | CONSTATAÇÃO | Escada sem guarda-corpo. |

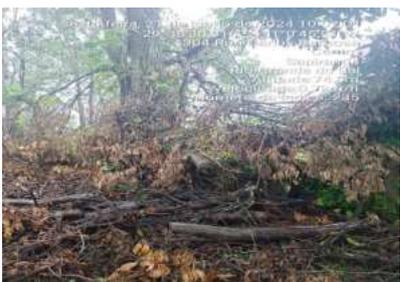
| NC | CÓDIGO DA NC | UNIDADE | R 17 |

| NC | CÓDIGO DA NC | UNIDADE | R 17 |
|---|---|---|--|
| 165 | 6.1 | CONSTATAÇÃO | Vegetação acumulada no terreno. |
