RELATÓRIO TÉCNICO DE FISCALIZAÇÃO N. 137/2024 – RTF

Fiscalização Regular nos Sistemas de Abastecimento de Água e Esgotamento Sanitário de Antônio Prado/RS.

No dia 13 de março de 2024, realizou-se fiscalização dos Sistemas de Abastecimento de Água e de Esgotamento Sanitário da Companhia Estadual de Saneamento (Corsan), localizada no município de Antônio Prado.

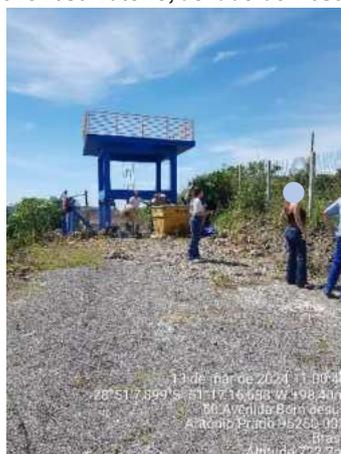
Figura 25 – Novo reservatório, ao lado do Reservatório Fibra.

O Reservatório Fibra apresenta dificuldade de acesso para a realização de manutenção, como limpezas periódicas, e precariedade estrutural. Devido a estes fatores, a prestadora de serviço constatou a necessidade de realizar a sua substituição. O novo reservatório, que está locado ao lado do Reservatório Fibra, terá a mesma capacidade de reservação (50 m³), porém estará posicionado em uma cota mais elevada. De acordo com informações fornecidas pelo gestor, o novo reservatório entrará em operação até o final do mês de abril. A figura 25 apresenta a estrutura do novo reservatório.

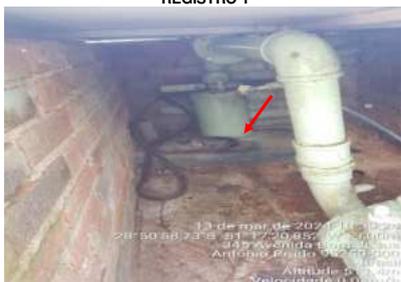
REGISTRO 1

NC	CÓDIGO DA NC	UNIDADE	Poço 3 - APR07
14	1.6	CONSTATAÇÃO	Uma das tubulações possui um vazamento aparente, verificado pelo acúmulo de água.
GRUPO	PRAZO	NÃO CONFORMIDADE	Perda de água e/ou não executar redução de perdas.
2	365 dias	OBSERVAÇÃO

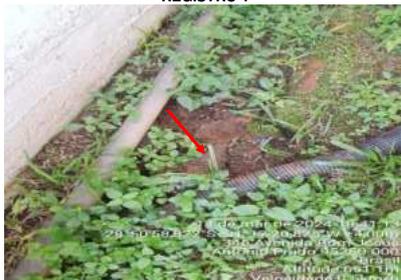
REGISTRO 1

NC	CÓDIGO DA NC	UNIDADE	Poço 3 - APR07
15	1.7	CONSTATAÇÃO	Fiação desorganizada com presença de fio exposto.
GRUPO	PRAZO	NÃO CONFORMIDADE	Não proporcionar a segurança das edificações e dos operadores.
2	90 dias	OBSERVAÇÃO	NR 10

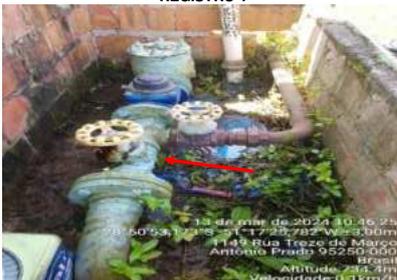
REGISTRO 1

NC	CÓDIGO DA NC	UNIDADE	Poço 4 - APR08
21	1.6	CONSTATAÇÃO	Existe vazamento junto ao registro.
GRUPO	PRAZO	NÃO CONFORMIDADE	Perda de água e/ou não executar redução de perdas.
2	365 dias	OBSERVAÇÃO

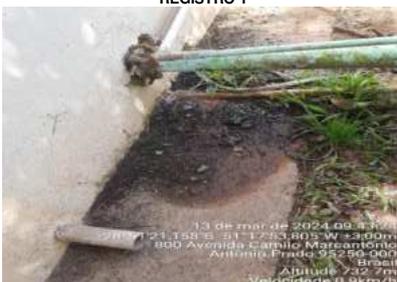
REGISTRO 1

NC	CÓDIGO DA NC	UNIDADE	Poço 5 - APR10
25	1.6	CONSTATAÇÃO	Tubulação com vazamento aparente, evidenciada pelo acúmulo de água no chão.
GRUPO	PRAZO	NÃO CONFORMIDADE	Perda de água e/ou não executar redução de perdas.
2	365 dias	OBSERVAÇÃO

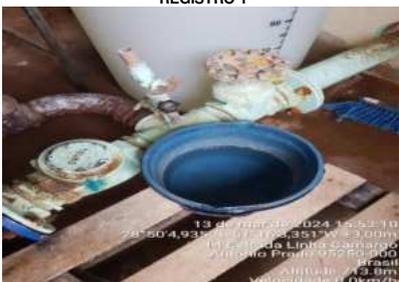
REGISTRO 1

NC	CÓDIGO DA NC	UNIDADE	Poço 6 - APR16
31	1.6	CONSTATAÇÃO	Há vazamentos nas tubulações.
GRUPO	PRAZO	NÃO CONFORMIDADE	Perda de água e/ou não executar redução de perdas.
2	365 dias	OBSERVAÇÃO	Evidenciados pelo chão molhado e balde com água.

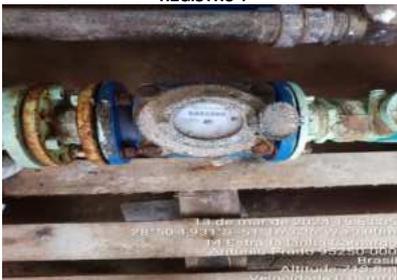
REGISTRO 1

NC	CÓDIGO DA NC	UNIDADE	Poço 6 - APR16
36	1.9	CONSTATAÇÃO	As tubulações, o macromedidor e o quadro de comando do poço encontram-se deterioradas (ferrugem e sujeira).
GRUPO	PRAZO	NÃO CONFORMIDADE	Falta de conservação e manutenção preventiva de unidade.
2	365 dias	OBSERVAÇÃO

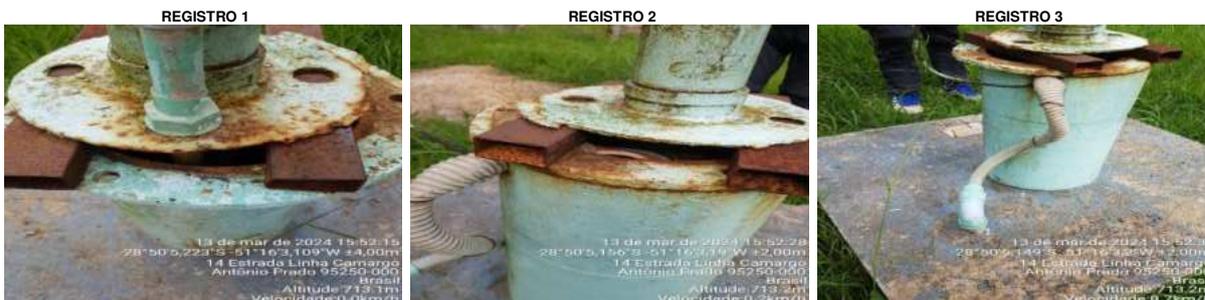
NC	CÓDIGO DA NC	UNIDADE	Poço 6 - APR16
37	1.11	CONSTATAÇÃO	Há espaçamento na tampa do poço.
GRUPO	PRAZO	NÃO CONFORMIDADE	A tampa do poço não protege de contaminações superficiais.
2	180 dias	OBSERVAÇÃO

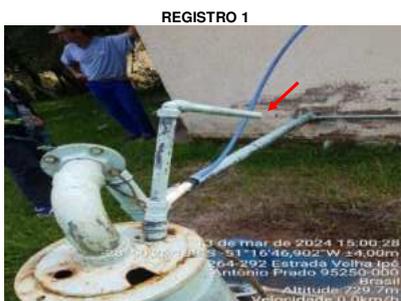
NC	CÓDIGO DA NC	UNIDADE	Poço 7 - APR17
39	1.7	CONSTATAÇÃO	Há retorno de água na tubulação de respiro do poço.
GRUPO	PRAZO	NÃO CONFORMIDADE	Perda de água e/ou não executar redução de perdas.
2	365 dias	OBSERVAÇÃO	A tubulação está conectado à mangueira de dosagem de químicos no poço.

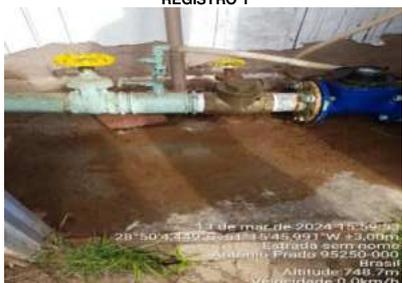
REGISTRO 1

NC	CÓDIGO DA NC	UNIDADE	Poço 10 - APR26
57	1.6	CONSTATAÇÃO	Há vazamentos na tubulação.
GRUPO	PRAZO	NÃO CONFORMIDADE	Perda de água e/ou não executar redução de perdas.
2	365 dias	OBSERVAÇÃO	Evidenciado pelo piso molhado.

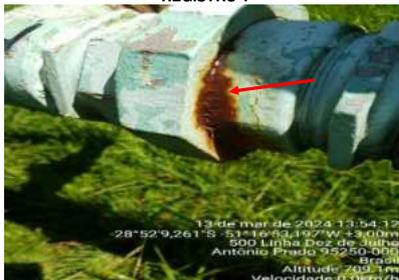
REGISTRO 1

NC	CÓDIGO DA NC	UNIDADE	Poço 11 - APR29
62	1.6	CONSTATAÇÃO	Há vazamento na estrutura de conexão da tubulação do poço.
GRUPO	PRAZO	NÃO CONFORMIDADE	Perda de água e/ou não executar redução de perdas.
2	365 dias	OBSERVAÇÃO	Vazamento na parte enferrujada.

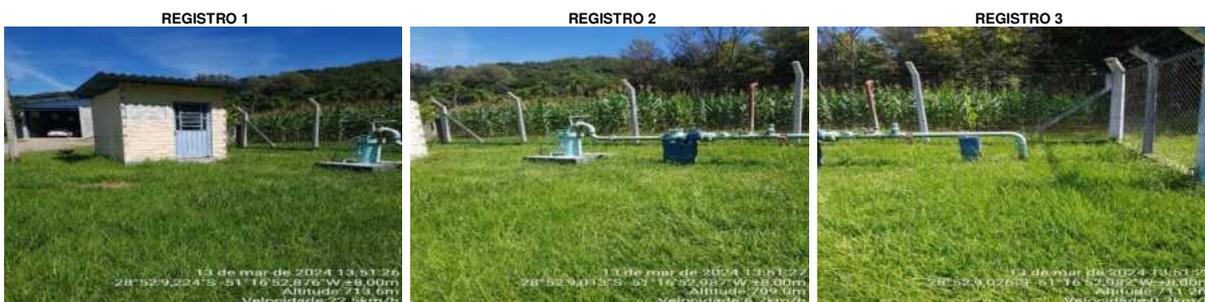
NC	CÓDIGO DA NC	UNIDADE	Poço 11 - APR29
64	1.9	CONSTATAÇÃO	Vegetação alta no terreno.
GRUPO	PRAZO	NÃO CONFORMIDADE	Falta de conservação e manutenção preventiva de unidade.
2	365 dias	OBSERVAÇÃO

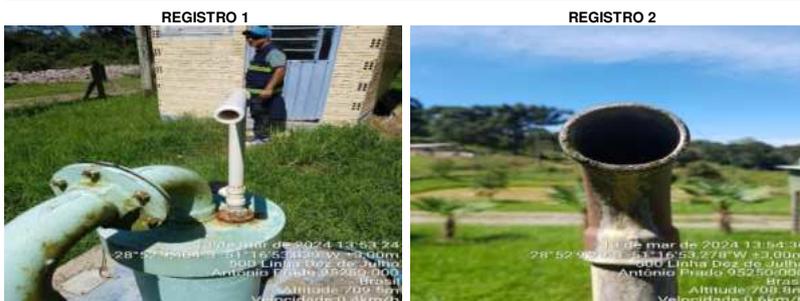
NC	CÓDIGO DA NC	UNIDADE	Poço 11 - APR29
65	1.9	CONSTATAÇÃO	Tubulação sem proteção contra entrada de contaminantes.
GRUPO	PRAZO	NÃO CONFORMIDADE	Ausência de tubulação de ventilação protegidas com tela e com cobertura que impeça a entrada de água de chuva e limite a entrada de poeira e insetos.
2	90 dias	OBSERVAÇÃO

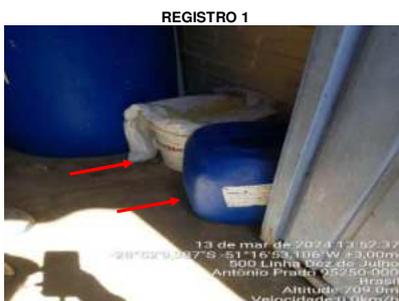
NC	CÓDIGO DA NC	UNIDADE	Poço 11 - APR29
66	1.9	CONSTATAÇÃO	Produto químico sem identificação.
GRUPO	PRAZO	NÃO CONFORMIDADE	Falta de identificação de produtos químicos.
2	90 dias	OBSERVAÇÃO

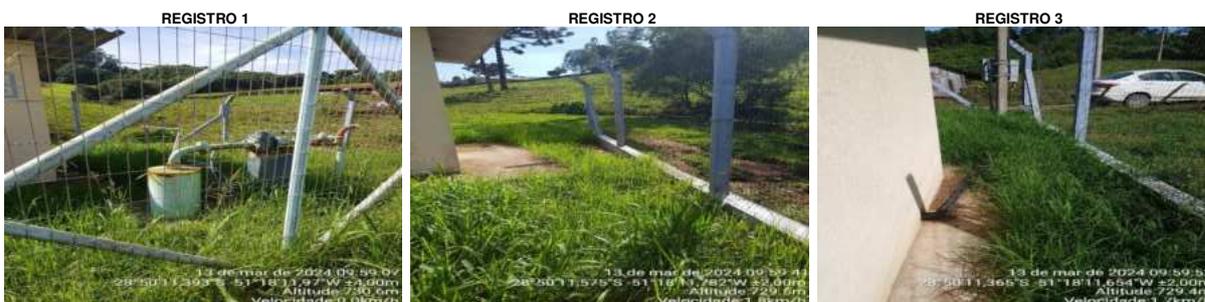
NC	CÓDIGO DA NC	UNIDADE	Poço 13 - APR39
73	1.9	CONSTATAÇÃO	Vegetação alta no terreno.
GRUPO	PRAZO	NÃO CONFORMIDADE	Falta de conservação e manutenção preventiva de unidade.
2	365 dias	OBSERVAÇÃO

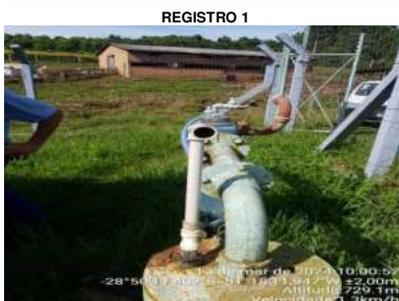
NC	CÓDIGO DA NC	UNIDADE	Poço 13 - APR39
74	1.9	CONSTATAÇÃO	Tubulação sem proteção contra entrada de contaminantes.
GRUPO	PRAZO	NÃO CONFORMIDADE	Ausência de tubulação de ventilação protegidas com tela e com cobertura que impeça a entrada de água de chuva e limite a entrada de poeira e insetos.
2	90 dias	OBSERVAÇÃO

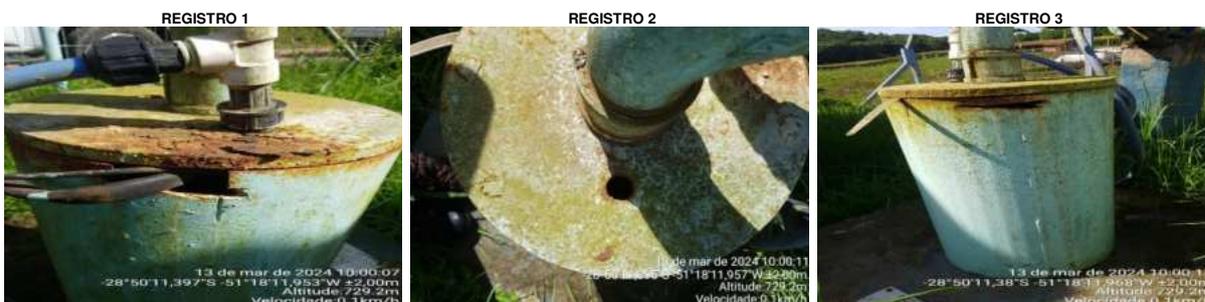
NC	CÓDIGO DA NC	UNIDADE	Poço 13 - APR39
76	1.11	CONSTATAÇÃO	Há furos na tampa e espaçamento onde chega a fiação elétrica para o poço.
GRUPO	PRAZO	NÃO CONFORMIDADE	A tampa do poço não protege de contaminações superficiais.
2	180 dias	OBSERVAÇÃO

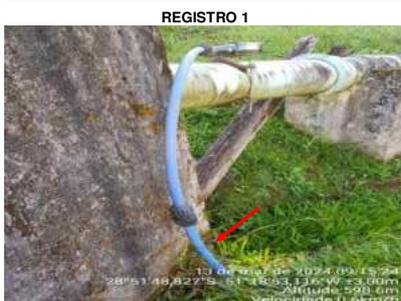
NC	CÓDIGO DA NC	UNIDADE	Poço 14 - APR43
77	1.6	CONSTATAÇÃO	Há vazamento na mangueira de PEAD.
GRUPO	PRAZO	NÃO CONFORMIDADE	Perda de água e/ou não executar redução de perdas.
2	365 dias	OBSERVAÇÃO

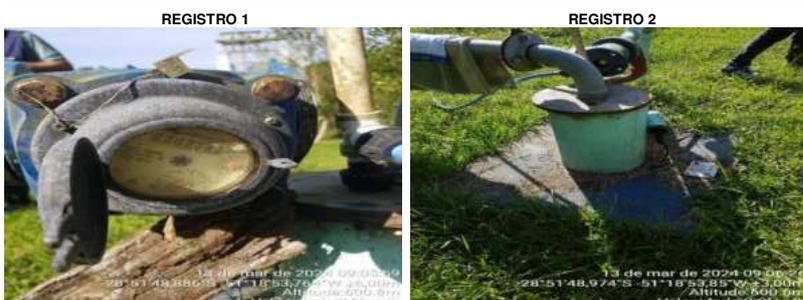
NC	CÓDIGO DA NC	UNIDADE	Poço 14 - APR43
78	1.7	CONSTATAÇÃO	O macromedidor não está conectado na estrutura por onde passa a água do poço.
GRUPO	PRAZO	NÃO CONFORMIDADE	Falta de conservação e manutenção preventiva de unidade.
2	365 dias	OBSERVAÇÃO

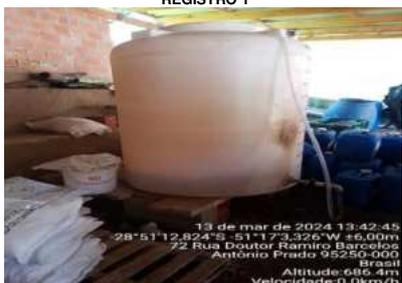
REGISTRO 1

NC	CÓDIGO DA NC	UNIDADE	Unidade de Saneamento da Corsan
111	7.21	CONSTATAÇÃO	Produto químico sem bacia de contenção armazenado no depósito da US da Corsan.
GRUPO	PRAZO	NÃO CONFORMIDADE	Inexistência de bacia de contenção ou bacia de contenção permite vazamentos.
2	365 dias	OBSERVAÇÃO

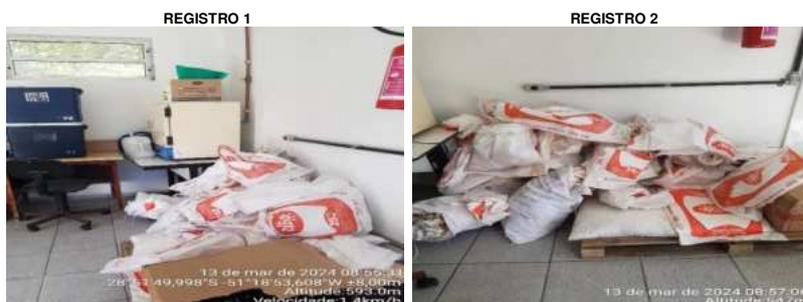
NC	CÓDIGO DA NC	UNIDADE	Estação de Tratamento de Água - ETA
115	3.8	CONSTATAÇÃO	Os produtos químicos não encontram-se organizados. Há sacos vazios junto com os novos. Produtos químicos para o cloro misturados com os de flúor.
GRUPO	PRAZO	NÃO CONFORMIDADE	Acúmulo de resíduos em local inapropriado e/ou armazenamento inadequado.
2	90 dias	OBSERVAÇÃO

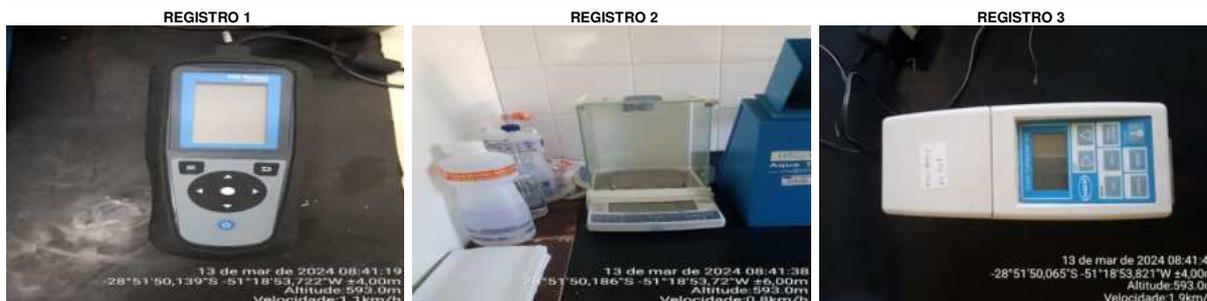
NC	CÓDIGO DA NC	UNIDADE	Estação de Tratamento de Água - ETA
116	3.12	CONSTATAÇÃO	Não há registros de calibrações externas de todos equipamentos utilizados para a análise.
GRUPO	PRAZO	NÃO CONFORMIDADE	Ausência de evidência de calibração dos equipamentos.
2	90 dias	OBSERVAÇÃO	São aferidos apenas com os padrões o phmetro e o turbidímetro.

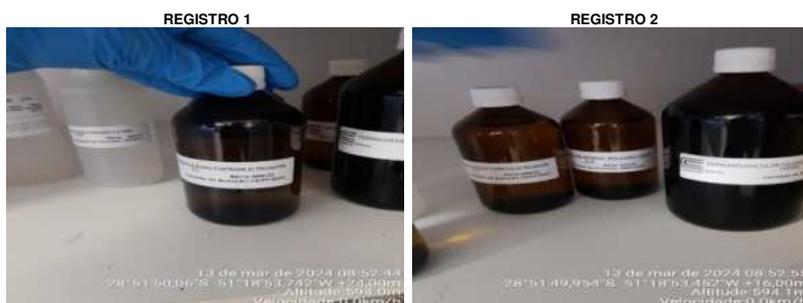
NC	CÓDIGO DA NC	UNIDADE	Estação de Tratamento de Água - ETA
117	3.13	CONSTATAÇÃO	Há produtos químicos no laboratório com a validade expirada.
GRUPO	PRAZO	NÃO CONFORMIDADE	Possuir em suas dependências produto do processo fora do prazo de validade.
2	90 dias	OBSERVAÇÃO

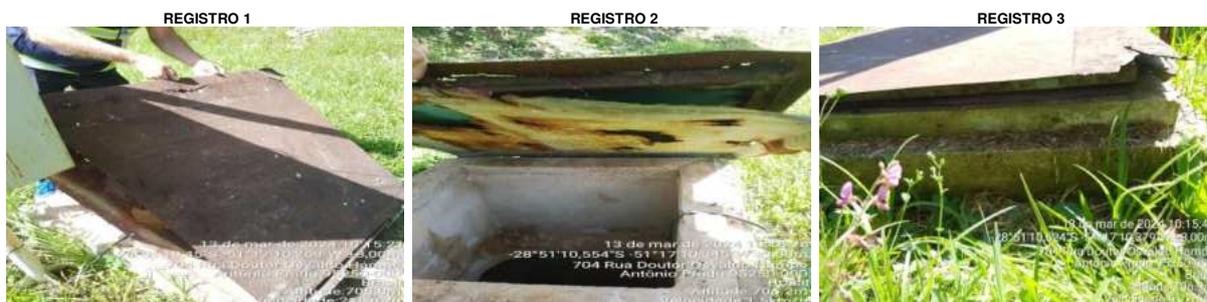
NC	CÓDIGO DA NC	UNIDADE	Reservatório- R02 Polleto
148	6.4	CONSTATAÇÃO	A tampa está degradada e mal vedada.
GRUPO	PRAZO	NÃO CONFORMIDADE	Ausência de abertura de inspeção fechada com tampa inteira com dispositivo e travamento.
2	180 dias	OBSERVAÇÃO

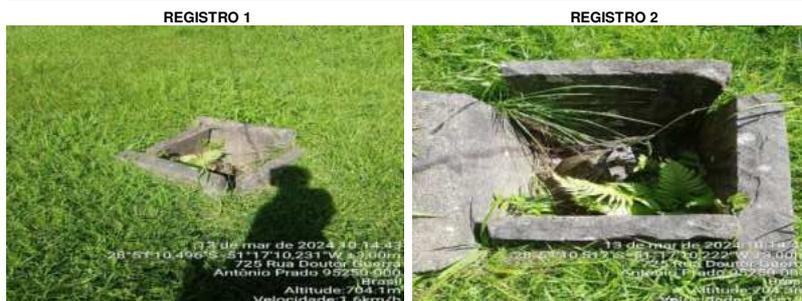
NC	CÓDIGO DA NC	UNIDADE	Reservatório- R02 Polleto
149	6.11	CONSTATAÇÃO	Caixa do registro de manobra sem dispositivo de proteção contra queda.
GRUPO	PRAZO	NÃO CONFORMIDADE	Não proporcionar a segurança das edificações e dos operadores.
2	365 dias	OBSERVAÇÃO

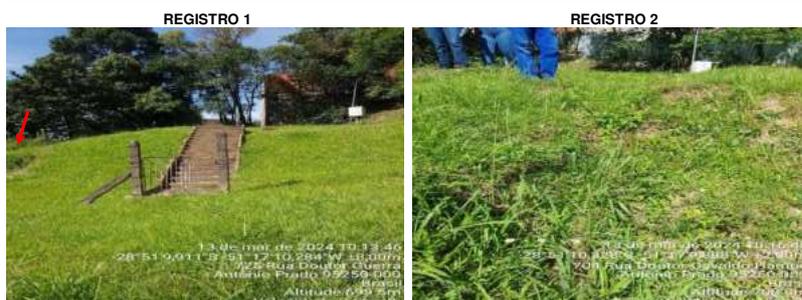
NC	CÓDIGO DA NC	UNIDADE	Reservatório- R02 Polleto
150	6.11	CONSTATAÇÃO	Risco de queda no trecho do barranco que desmoronou.
GRUPO	PRAZO	NÃO CONFORMIDADE	Não proporcionar a segurança das edificações e dos operadores.
2	365 dias	OBSERVAÇÃO

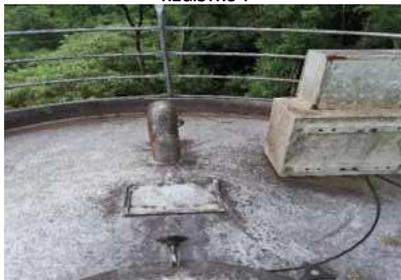
REGISTRO 1

NC	CÓDIGO DA NC	UNIDADE	Reservatório- R10 Fábrica de Suco
174	6.12	CONSTATAÇÃO	Corrosão na estrutura externa do reservatório.
GRUPO	PRAZO	NÃO CONFORMIDADE	Falta de conservação e manutenção preventiva de unidade.
2	180 dias	OBSERVAÇÃO

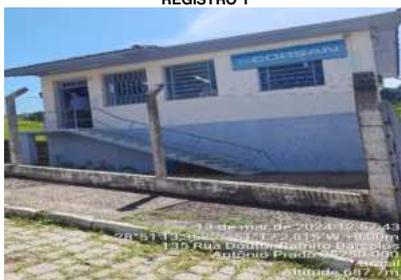
REGISTRO 1

NC	CÓDIGO DA NC	UNIDADE	Unidade de Saneamento da Corsan
209	7.20	CONSTATAÇÃO	Não há acessibilidade para pessoas deficientes ou com mobilidade reduzida.
GRUPO	PRAZO	NÃO CONFORMIDADE	Condições não apropriadas para acessibilidade do público.
1	365 dias	OBSERVAÇÃO
