REGULAÇÃO RELATÓRIO TÉCNICO DE FISCALIZAÇÃO N. 139/2024 – RTF

Fiscalização Regular no Sistema de
Abastecimento de Água de Nova Prata/RS.

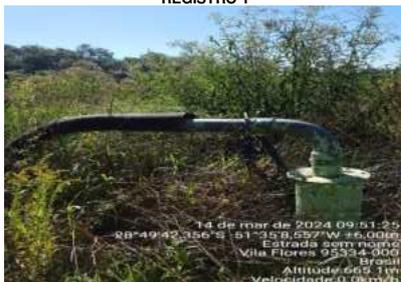
REGISTRO 1

NC	CÓDIGO DA NC	UNIDADE	Poço 08
12	1.3	CONSTATAÇÃO	Não foi informado o cadastro do Siout ou a existência de outorga.
GRUPO	PRAZO	NÃO CONFORMIDADE	Inexistência de outorga de captação ou outorga vencida.
2	180 dias	OBSERVAÇÃO

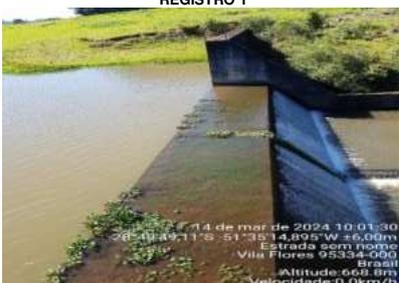
REGISTRO 1

NC	CÓDIGO DA NC	UNIDADE	Captação superficial e EBAB Arroio Retiro
23	1.12	CONSTATAÇÃO	Não foi apresentado o Plano de Segurança da Barragem.
GRUPO	PRAZO	NÃO CONFORMIDADE	Ausência de Plano de Segurança da Barragem.
3	90 dias	OBSERVAÇÃO

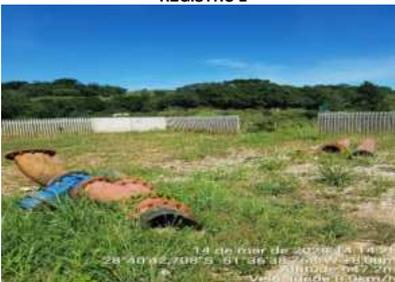
REGISTRO 2

NC	CÓDIGO DA NC	UNIDADE	Captação superficial e EBAB Arroio Retiro
24	2.5	CONSTATAÇÃO	Há acúmulo de água na área das bombas.
GRUPO	PRAZO	NÃO CONFORMIDADE	Drenagem da estrutura inadequada.
2	365 dias	OBSERVAÇÃO

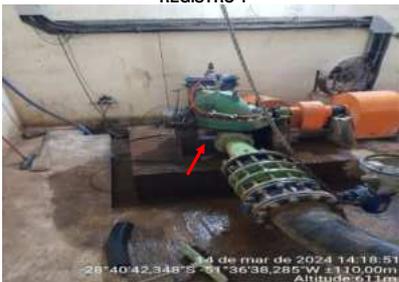
REGISTRO 1

NC	CÓDIGO DA NC	UNIDADE	Captação superficial e EBAB Rio da Prata
26	1.6	CONSTATAÇÃO	A bomba de captação apresenta vazamentos.
GRUPO	PRAZO	NÃO CONFORMIDADE	Falta de conservação e manutenção preventiva de unidade.
2	365 dias	OBSERVAÇÃO

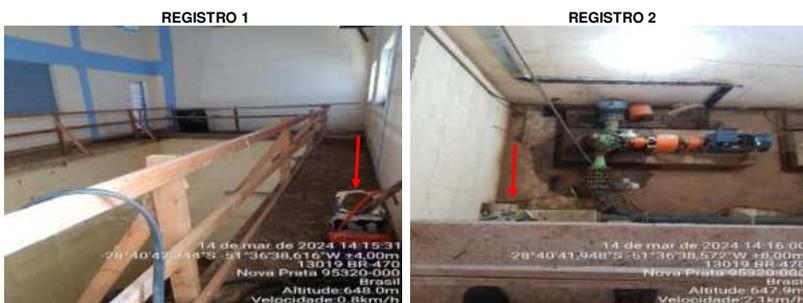
NC	CÓDIGO DA NC	UNIDADE	Captação superficial e EBAB Rio da Prata
34	1.9	CONSTATAÇÃO	Acúmulo de resíduos de obras.
GRUPO	PRAZO	NÃO CONFORMIDADE	Falta de conservação e manutenção preventiva de unidade.
2	365 dias	OBSERVAÇÃO

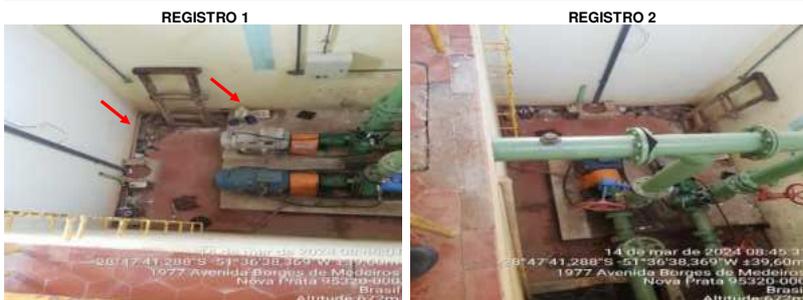
NC	CÓDIGO DA NC	UNIDADE	EBAT - Industrial (junto da ETA)
35	2.8	CONSTATAÇÃO	Acúmulo de resíduos de obras na área da EBAT.
GRUPO	PRAZO	NÃO CONFORMIDADE	Acúmulo de resíduos em local inapropriado e/ou armazenamento inadequado.
2	90 dias	OBSERVAÇÃO

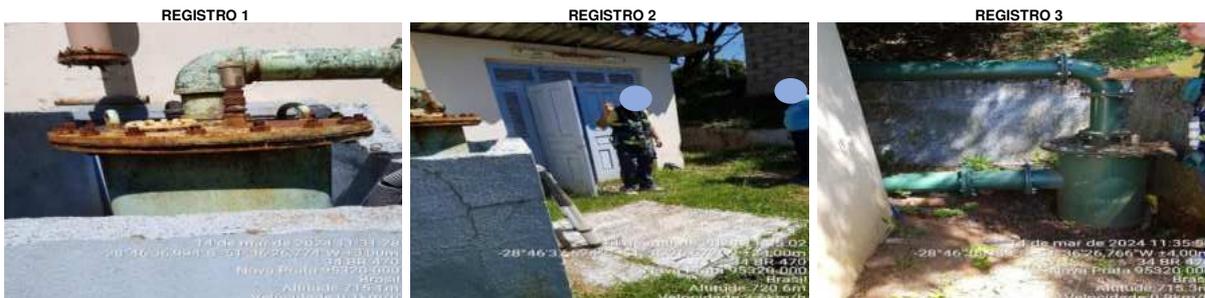
NC	CÓDIGO DA NC	UNIDADE	EBAT - Promorar
36	2.1	CONSTATAÇÃO	Não há identificação por placa ou outro meio.
GRUPO	PRAZO	NÃO CONFORMIDADE	Inexistência de placa de identificação da área da EBAT.
2	365 dias	OBSERVAÇÃO

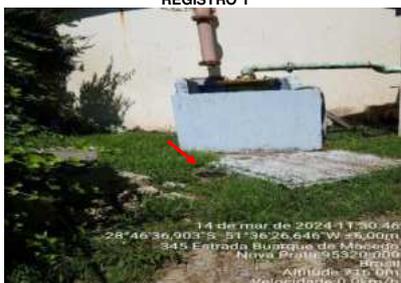
REGISTRO 1

NC	CÓDIGO DA NC	UNIDADE	EBAT - Promorar
37	2.7	CONSTATAÇÃO	Caixa do registro sem dispositivo de proteção contra quedas.
GRUPO	PRAZO	NÃO CONFORMIDADE	Não proporcionar a segurança das edificações e dos operadores.
2	365 dias	OBSERVAÇÃO

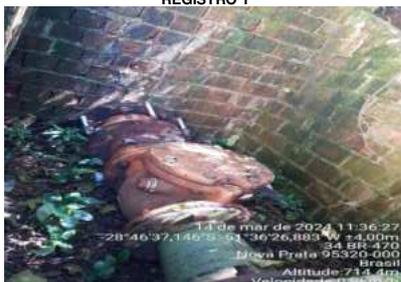
REGISTRO 1

NC	CÓDIGO DA NC	UNIDADE	EBAT - Promorar
39	2.8	CONSTATAÇÃO	Vegetação dentro da caixa da linha de recalque.
GRUPO	PRAZO	NÃO CONFORMIDADE	Falta de conservação e manutenção preventiva de unidade.
2	365 dias	OBSERVAÇÃO

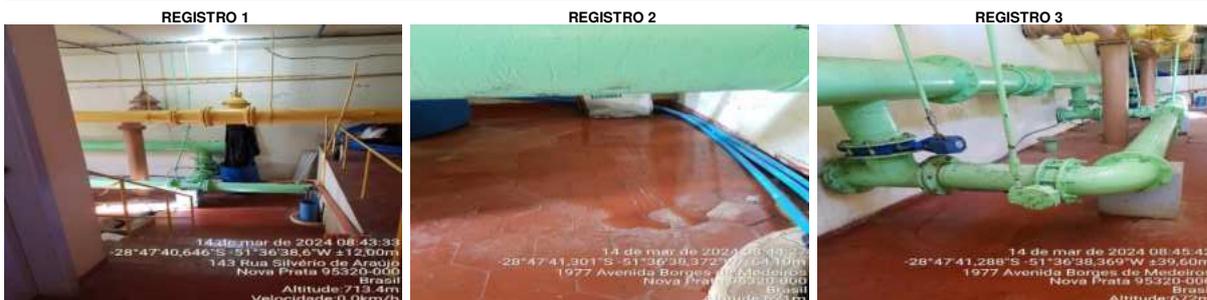
NC	CÓDIGO DA NC	UNIDADE	Estação de Tratamento de Água
50	3.4	CONSTATAÇÃO	As tubulações na área de coleta de amostras dos filtros estão vazando.
GRUPO	PRAZO	NÃO CONFORMIDADE	Perda de água e/ou não executar redução de perdas.
2	365 dias	OBSERVAÇÃO

3.2	Existe placa de identificação da área da ETA?	X			
	3.3	A área da ETA está cercada adequadamente?	X			
	3.4	Equipamentos ou estruturas estão isentos de vazamentos aparentes de água?		X		As tubulações na área de coleta de amostras dos filtros estão vazando.

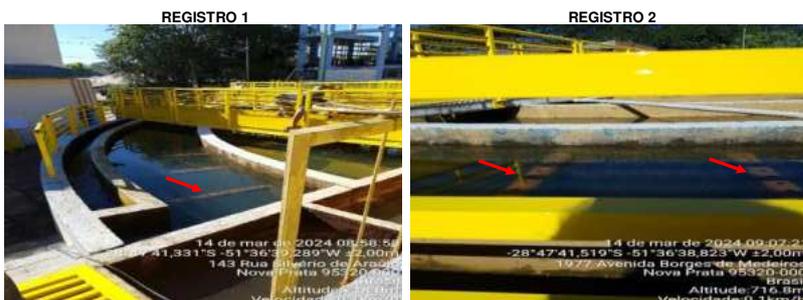
NC	CÓDIGO DA NC	UNIDADE	Estação de Tratamento de Água
51	3.5	CONSTATAÇÃO	Os vertedores do decantador estão operando afogados.
GRUPO	PRAZO	NÃO CONFORMIDADE	Vertedores dos decantadores afogados.
2	365 dias	OBSERVAÇÃO

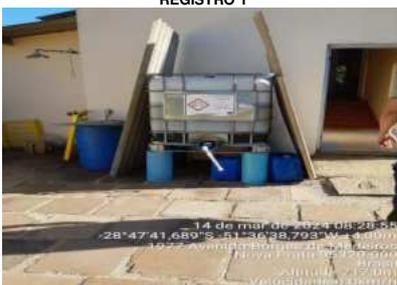
REGISTRO 1

NC	CÓDIGO DA NC	UNIDADE	Estação de Tratamento de Água
55	3.8	CONSTATAÇÃO	Hipoclorito de sódio sem bacia de contenção.
GRUPO	PRAZO	NÃO CONFORMIDADE	Inexistência de bacia de contenção ou bacia de contenção permite vazamentos.
2	365 dias	OBSERVAÇÃO

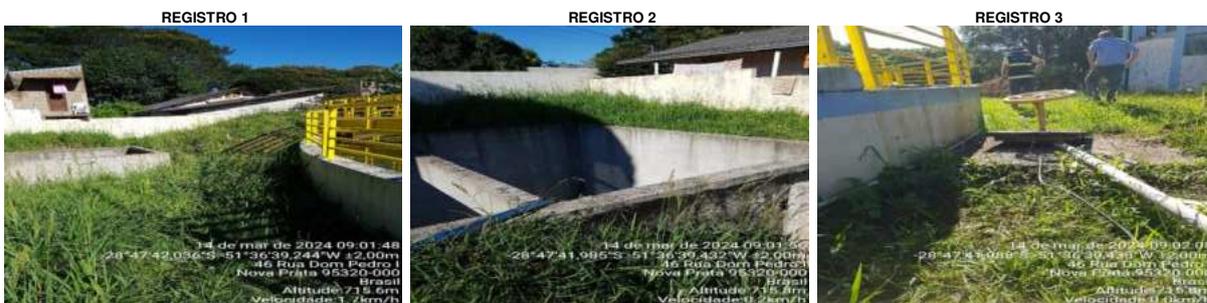
NC	CÓDIGO DA NC	UNIDADE	Estação de Tratamento de Água
67	3.20	CONSTATAÇÃO	Vegetação alta no terreno próximo aos decantadores.
GRUPO	PRAZO	NÃO CONFORMIDADE	Falta de conservação e manutenção preventiva de unidade.
2	365 dias	OBSERVAÇÃO

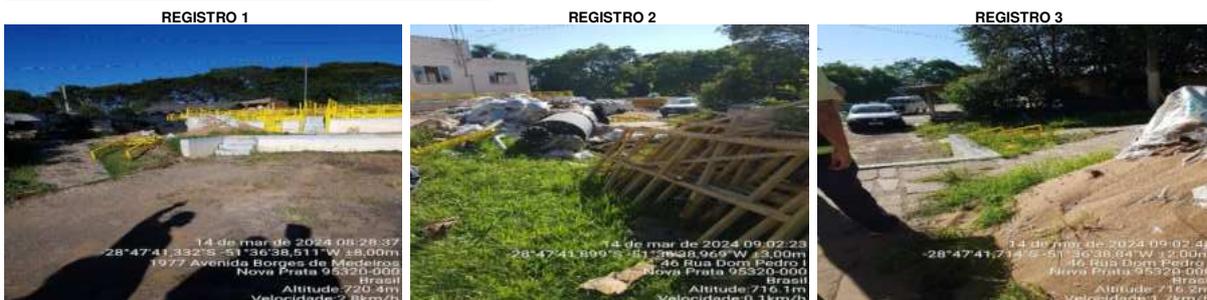
NC	CÓDIGO DA NC	UNIDADE	Estação de Tratamento de Água
68	3.20	CONSTATAÇÃO	Resíduos de obras espalhados pelo pátio.
GRUPO	PRAZO	NÃO CONFORMIDADE	Acúmulo de resíduos em local inapropriado e/ou armazenamento inadequado.
2	90 dias	OBSERVAÇÃO

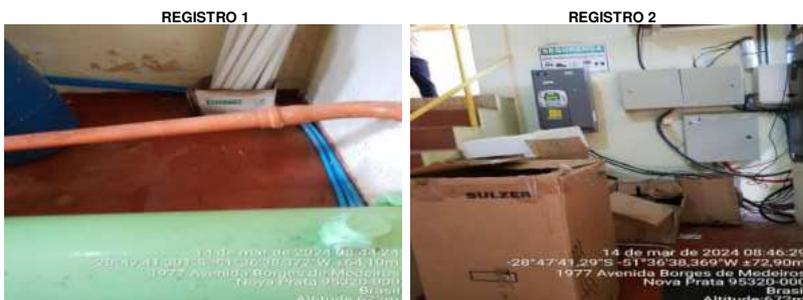
NC	CÓDIGO DA NC	UNIDADE	Estação de Tratamento de Água
69	3.20	CONSTATAÇÃO	Resíduos de obras e lâmpadas espalhados na área de coleta da água dos filtros.
GRUPO	PRAZO	NÃO CONFORMIDADE	Acúmulo de resíduos em local inapropriado e/ou armazenamento inadequado.
2	90 dias	OBSERVAÇÃO

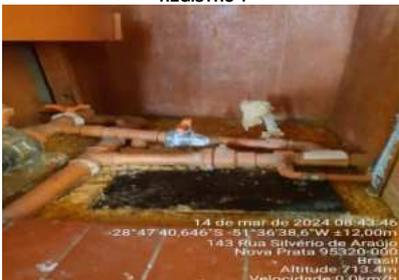
REGISTRO 1

NC	CÓDIGO DA NC	UNIDADE	Estação de Tratamento de Água
73	3.20	CONSTATAÇÃO	Válvulas por onde passa o sulfato de alumínio deterioradas.
GRUPO	PRAZO	NÃO CONFORMIDADE	Falta de conservação e manutenção preventiva de unidade.
2	365 dias	OBSERVAÇÃO

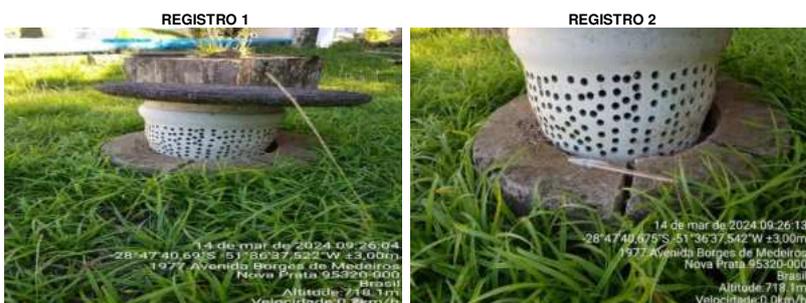
NC	CÓDIGO DA NC	UNIDADE	Reservatório - R1 ETA Enterrado
76	6.5	CONSTATAÇÃO	Cano perfurado permite a entrada de vetores e contaminantes.
GRUPO	PRAZO	NÃO CONFORMIDADE	Ausência de tubulação de ventilação protegidas com tela e com cobertura que impeça a entrada de água de chuva e limite a entrada de poeira.
2	90 dias	OBSERVAÇÃO

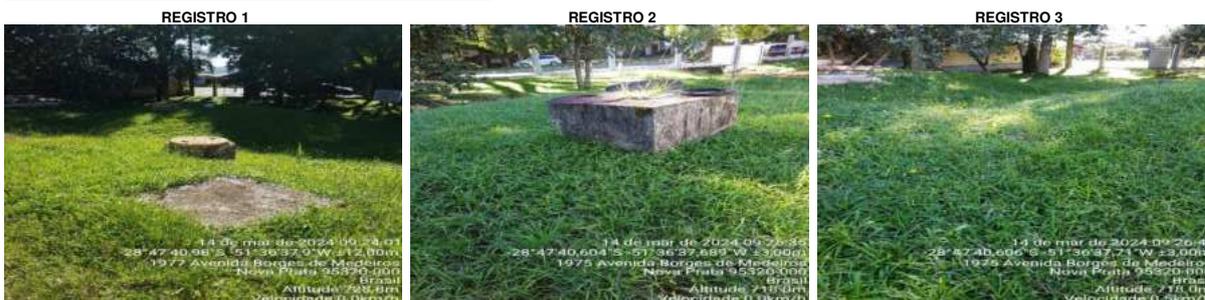
NC	CÓDIGO DA NC	UNIDADE	Reservatório - R1 ETA Enterrado
77	6.12	CONSTATAÇÃO	Vegetação alta no terreno.
GRUPO	PRAZO	NÃO CONFORMIDADE	Falta de conservação e manutenção preventiva de unidade.
2	180 dias	OBSERVAÇÃO

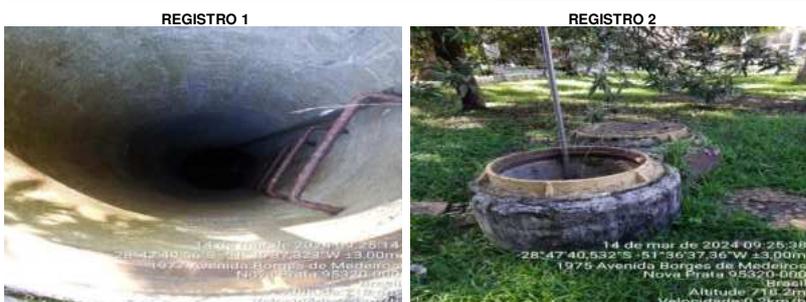
NC	CÓDIGO DA NC	UNIDADE	Reservatório - R1 ETA Enterrado
78	6.12	CONSTATAÇÃO	Água na câmara de manobra e sem proteção com a tampa.
GRUPO	PRAZO	NÃO CONFORMIDADE	Falta de conservação e manutenção preventiva de unidade.
2	180 dias	OBSERVAÇÃO

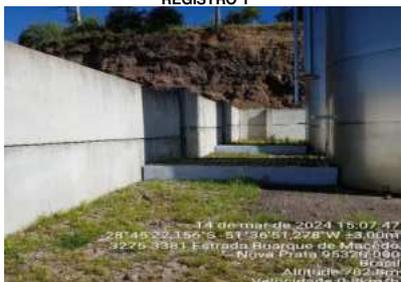
REGISTRO 1

NC	CÓDIGO DA NC	UNIDADE	Reservatório - R16 Loteamento Boitto
129	6.12	CONSTATAÇÃO	Vegetação alta no terreno.
GRUPO	PRAZO	NÃO CONFORMIDADE	Falta de conservação e manutenção preventiva de unidade.
2	180 dias	OBSERVAÇÃO

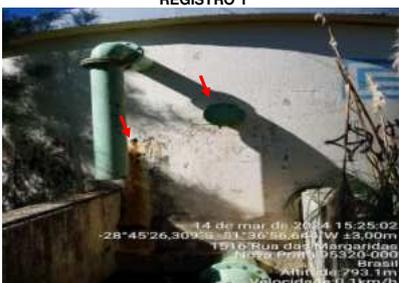
REGISTRO 1

NC	CÓDIGO DA NC	UNIDADE	Reservatório - R20 Promorar 2
145	6.3	CONSTATAÇÃO	Está vazando na tubulação e o reservatório possui furos no concreto com marca de vazamento.
GRUPO	PRAZO	NÃO CONFORMIDADE	Perda de água e/ou não executar redução de perdas.
2	365 dias	OBSERVAÇÃO

6.2	A área do reservatório está cercada adequadamente?		X		Não há cercamento.
	6.3	Equipamentos e estruturas estão isentos de vazamentos aparentes de água?		X		Está vazando na tubulação e possui furos no concreto com marca de vazamento.
