REGULAÇÃO RELATÓRIO TÉCNICO DE FISCALIZAÇÃO N. 141/2024 – RTF

Fiscalização Regular no Sistema de
Abastecimento de Água de Nova Bassano/RS.

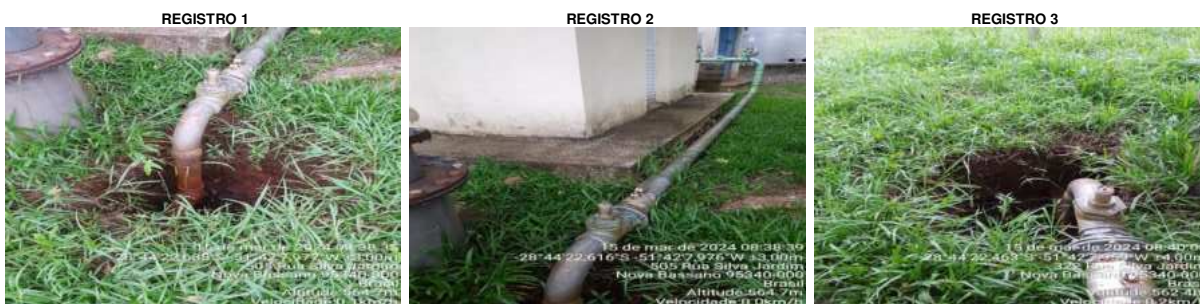
NC	CÓDIGO DA NC	UNIDADE	Poço 1 - NBA 05
1	1.8	CONSTATAÇÃO	Existe um buraco no chão por onde passa a tubulação do poço.
GRUPO	PRAZO	NÃO CONFORMIDADE	Não proporcionar a segurança das edificações e dos operadores.
2	365 dias	OBSERVAÇÃO

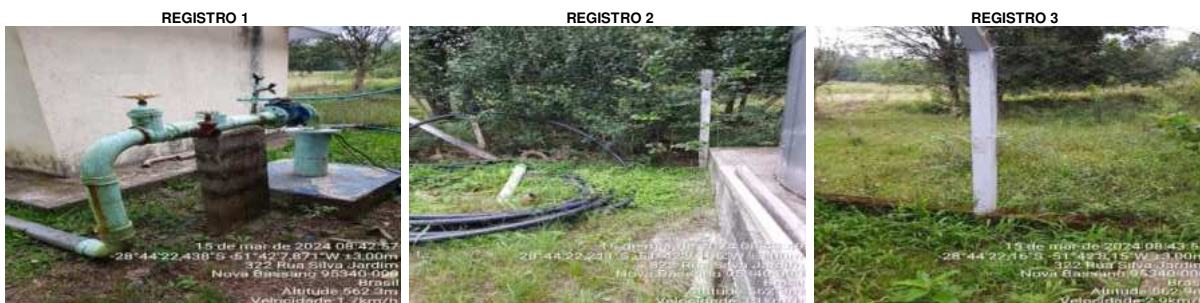
NC	CÓDIGO DA NC	UNIDADE	Poço 1 - NBA 05
2	1.9	CONSTATAÇÃO	Vegetação do terreno alta.
GRUPO	PRAZO	NÃO CONFORMIDADE	Falta de conservação e manutenção preventiva de unidade.
2	365 dias	OBSERVAÇÃO

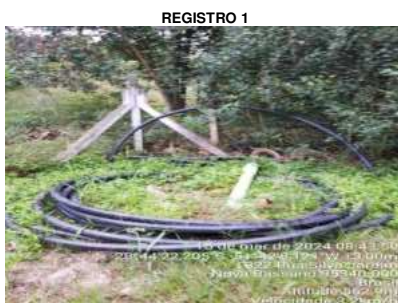
NC	CÓDIGO DA NC	UNIDADE	Poço 1 - NBA 05
3	1.9	CONSTATAÇÃO	Acúmulo de resíduos de obras no terreno.
GRUPO	PRAZO	NÃO CONFORMIDADE	Acúmulo de resíduos em local inapropriado e/ou armazenamento inadequado.
2	90 dias	OBSERVAÇÃO

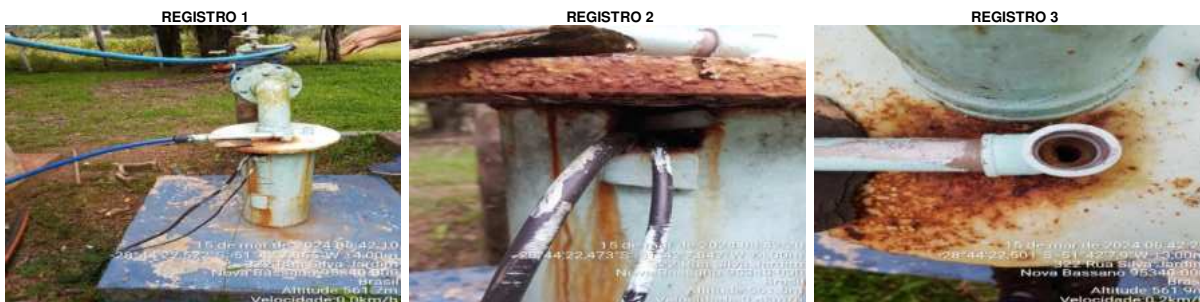
NC	CÓDIGO DA NC	UNIDADE	Poço 1 - NBA 05
7	1.11	CONSTATAÇÃO	A tampa apresenta furos, que possibilita a entrada de vetores e contaminantes.
GRUPO	PRAZO	NÃO CONFORMIDADE	A tampa do poço não protege de contaminações superficiais.
2	180 dias	OBSERVAÇÃO	Um dos furos é na dosagem dos químicos no poço.

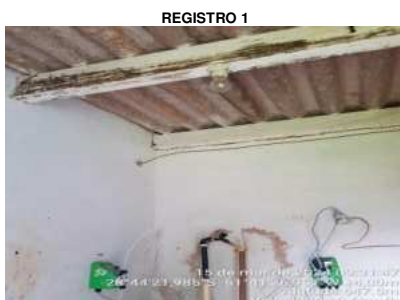
NC	CÓDIGO DA NC	UNIDADE	Poço 2 - NBA 06
9	1.8	CONSTATAÇÃO	A lâmpada da casa de químicos não funciona.
GRUPO	PRAZO	NÃO CONFORMIDADE	Não proporcionar a segurança das edificações e dos operadores.
2	365 dias	OBSERVAÇÃO	O poço é acionado por radiofrequência, portanto pode operar durante períodos noturnos.

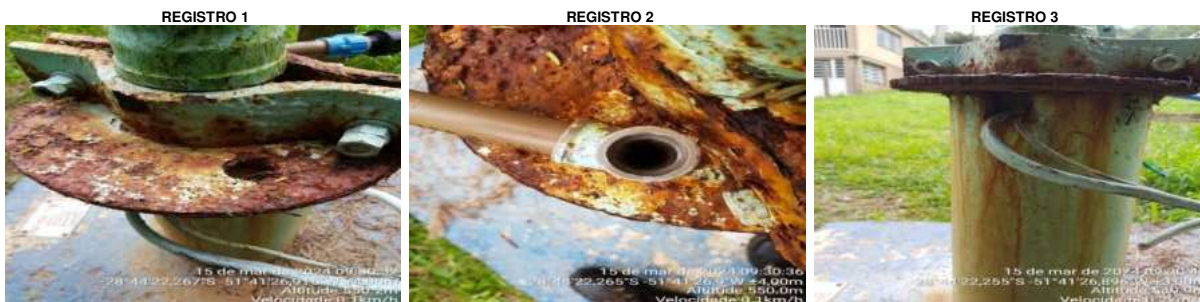
NC	CÓDIGO DA NC	UNIDADE	Poço 2 - NBA 06
13	1.11	CONSTATAÇÃO	A tampa apresenta furos, que possibilita a entrada de vetores e contaminantes.
GRUPO	PRAZO	NÃO CONFORMIDADE	A tampa do poço não protege de contaminações superficiais.
2	180 dias	OBSERVAÇÃO	Um dos furos é na dosagem dos químicos no poço.

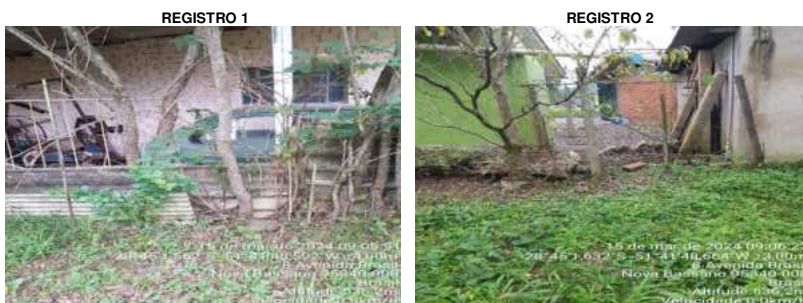
NC	CÓDIGO DA NC	UNIDADE	Poço 3 - NBA 07
14	1.2	CONSTATAÇÃO	Existe falhas no cercamento.
GRUPO	PRAZO	NÃO CONFORMIDADE	Não isolar a área dando condição ao acesso de pessoas não-autorizadas e sem garantir bom estado de limpeza do local.
2	365 dias	OBSERVAÇÃO

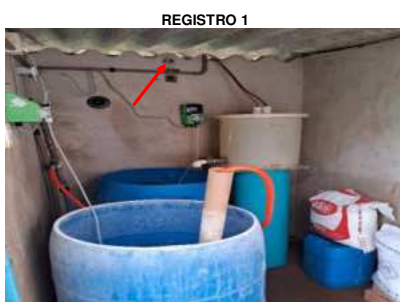
NC	CÓDIGO DA NC	UNIDADE	Poço 3 - NBA 07
15	1.8	CONSTATAÇÃO	Ausência de lâmpada na casa de químicos.
GRUPO	PRAZO	NÃO CONFORMIDADE	Não proporcionar a segurança das edificações e dos operadores.
2	365 dias	OBSERVAÇÃO	O poço é acionado por radiofrequência, portanto pode operar durante períodos noturnos.

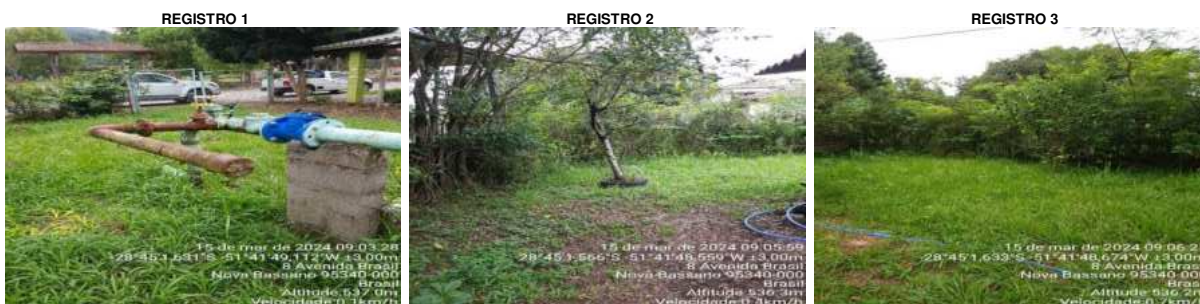
NC	CÓDIGO DA NC	UNIDADE	Poço 3 - NBA 07
16	1.9	CONSTATAÇÃO	Vegetação do terreno alta.
GRUPO	PRAZO	NÃO CONFORMIDADE	Falta de conservação e manutenção preventiva de unidade.
2	365 dias	OBSERVAÇÃO

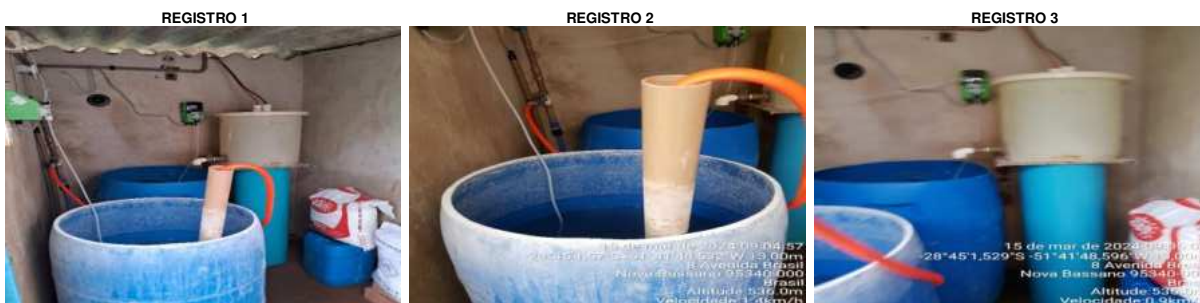
NC	CÓDIGO DA NC	UNIDADE	Poço 3 - NBA 07
17	1.9	CONSTATAÇÃO	Ausência de tampa nos tanques de produtos químicos (cloro e flúor).
GRUPO	PRAZO	NÃO CONFORMIDADE	Falta de conservação e manutenção preventiva de unidade.
2	365 dias	OBSERVAÇÃO

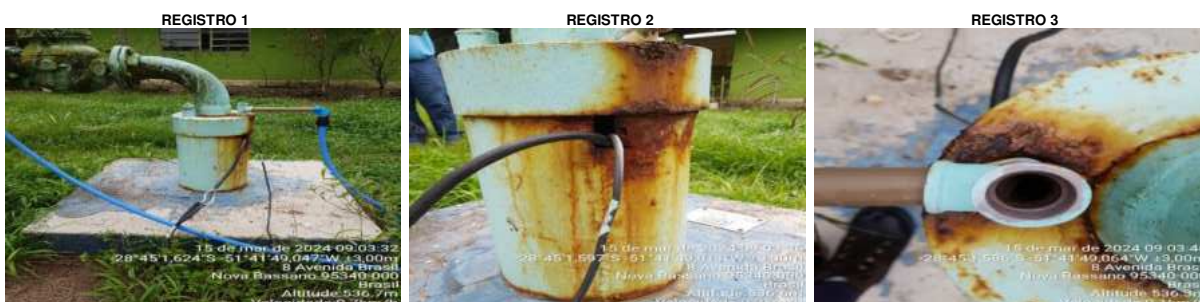
NC	CÓDIGO DA NC	UNIDADE	Poço 3 - NBA 07
18	1.11	CONSTATAÇÃO	A tampa apresenta furos, que possibilita a entrada de vetores e contaminantes.
GRUPO	PRAZO	NÃO CONFORMIDADE	A tampa do poço não protege de contaminações superficiais.
2	180 dias	OBSERVAÇÃO	Um dos furos é na dosagem dos químicos no poço.

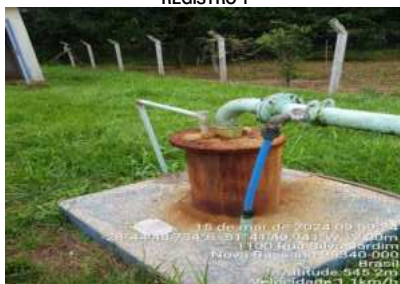
REGISTRO 1

NC	CÓDIGO DA NC	UNIDADE	Poço 4 - NBA 08
19	1.6	CONSTATAÇÃO	A tubulação apresenta vazamentos.
GRUPO	PRAZO	NÃO CONFORMIDADE	Falta de conservação e manutenção preventiva de unidade.
2	365 dias	OBSERVAÇÃO	O cano de dosagem de produtos químicos no poço estava pingando.

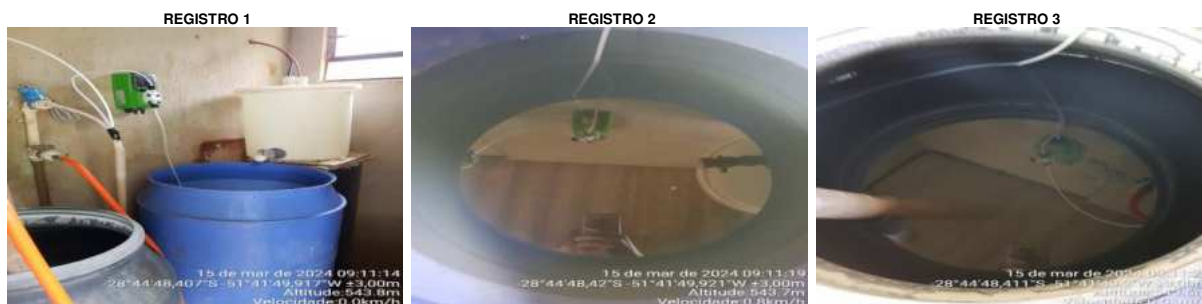
NC	CÓDIGO DA NC	UNIDADE	Poço 4 - NBA 08
22	1.9	CONSTATAÇÃO	Ausência de tampa nos tanques de produtos químicos (cloro e flúor).
GRUPO	PRAZO	NÃO CONFORMIDADE	Falta de conservação e manutenção preventiva de unidade.
2	365 dias	OBSERVAÇÃO

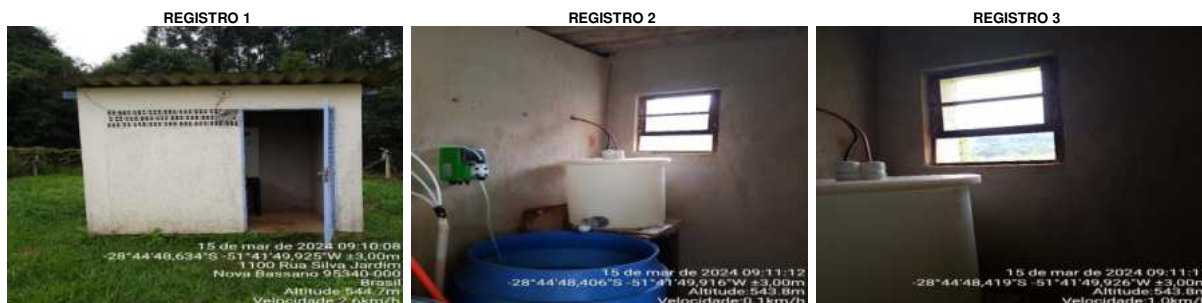
NC	CÓDIGO DA NC	UNIDADE	Poço 4 - NBA 08
23	1.9	CONSTATAÇÃO	Aberturas na casa onde ficam os tanques e os produtos químicos empregados no poço.
GRUPO	PRAZO	NÃO CONFORMIDADE	Falta de conservação e manutenção preventiva de unidade.
2	365 dias	OBSERVAÇÃO	Possibilidade de acesso de vetores e contaminantes.

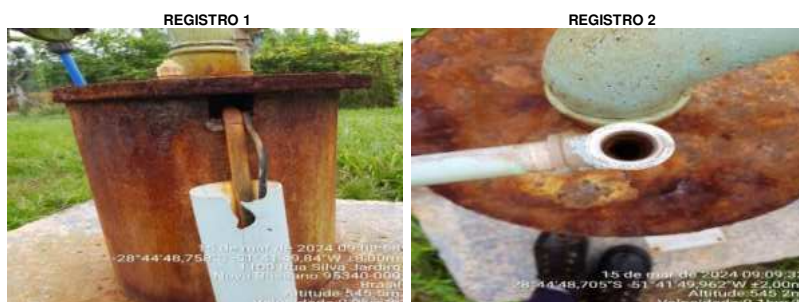
NC	CÓDIGO DA NC	UNIDADE	Poço 4 - NBA 08
24	1.11	CONSTATAÇÃO	A tampa apresenta furos, que possibilita a entrada de vetores e contaminantes.
GRUPO	PRAZO	NÃO CONFORMIDADE	A tampa do poço não protege de contaminações superficiais.
2	180 dias	OBSERVAÇÃO	Um dos furos é na dosagem dos químicos no poço.

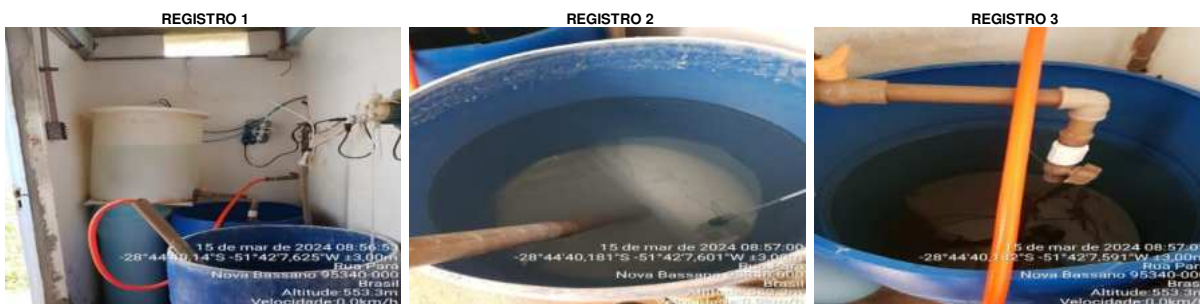
NC	CÓDIGO DA NC	UNIDADE	Poço 5 - NBA 13
28	1.9	CONSTATAÇÃO	Ausência de tampa nos tanques de produtos químicos (cloro e flúor).
GRUPO	PRAZO	NÃO CONFORMIDADE	Falta de conservação e manutenção preventiva de unidade.
2	365 dias	OBSERVAÇÃO

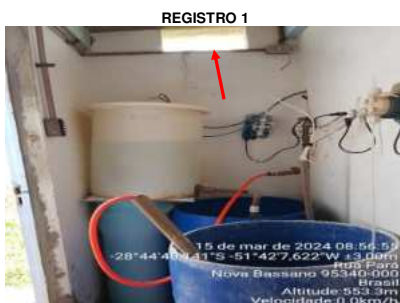
NC	CÓDIGO DA NC	UNIDADE	Poço 5 - NBA 13
29	1.9	CONSTATAÇÃO	Aberturas na casa onde ficam os tanques e os produtos químicos empregados no poço.
GRUPO	PRAZO	NÃO CONFORMIDADE	Falta de conservação e manutenção preventiva de unidade.
2	365 dias	OBSERVAÇÃO	Possibilidade de acesso de vetores e contaminantes.

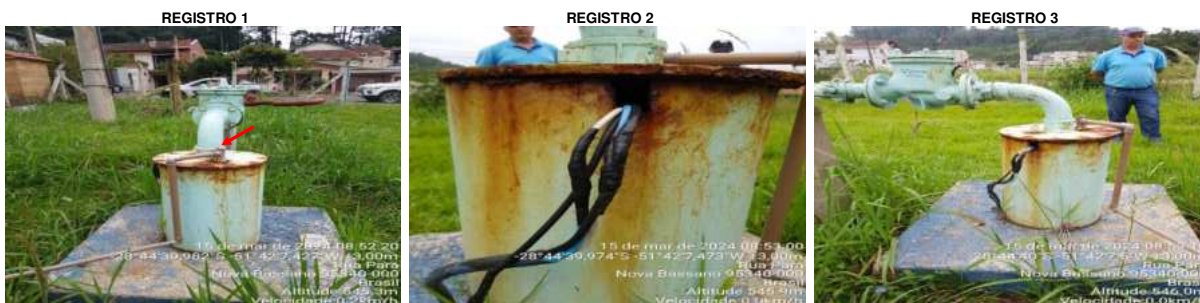
NC	CÓDIGO DA NC	UNIDADE	Poço 5 - NBA 13
30	1.11	CONSTATAÇÃO	A tampa apresenta furos, que possibilita a entrada de vetores e contaminantes.
GRUPO	PRAZO	NÃO CONFORMIDADE	A tampa do poço não protege de contaminações superficiais.
2	180 dias	OBSERVAÇÃO	Um dos furos é na dosagem dos químicos no poço.

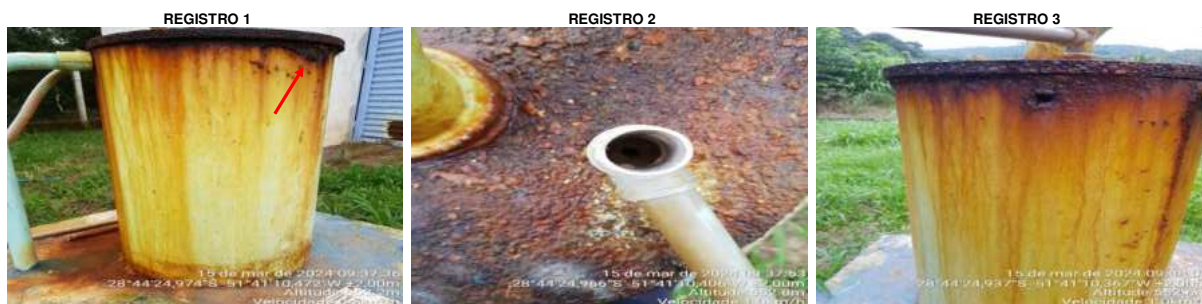
NC	CÓDIGO DA NC	UNIDADE	Poço 6 - NBA 16
37	1.11	CONSTATAÇÃO	A tampa apresenta furos, que possibilita a entrada de vetores e contaminantes.
GRUPO	PRAZO	NÃO CONFORMIDADE	A tampa do poço não protege de contaminações superficiais.
2	180 dias	OBSERVAÇÃO	Um dos furos é na dosagem dos químicos no poço.

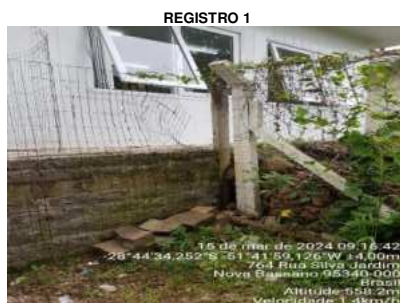
NC	CÓDIGO DA NC	UNIDADE	Poço 7 - NBA 20B
38	1.2	CONSTATAÇÃO	Há falha no cercamento dos fundos do terreno.
GRUPO	PRAZO	NÃO CONFORMIDADE	Não isolar a área dando condição ao acesso de pessoas não-autorizadas e sem garantir bom estado de limpeza do local.
2	365 dias	OBSERVAÇÃO

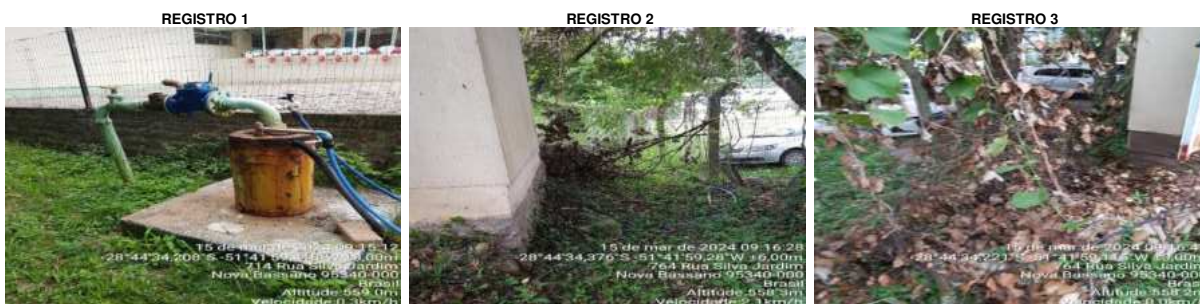
NC	CÓDIGO DA NC	UNIDADE	Poço 7 - NBA 20B
40	1.9	CONSTATAÇÃO	Vegetação do terreno alta e resíduos de árvores.
GRUPO	PRAZO	NÃO CONFORMIDADE	Falta de conservação e manutenção preventiva de unidade.
2	365 dias	OBSERVAÇÃO

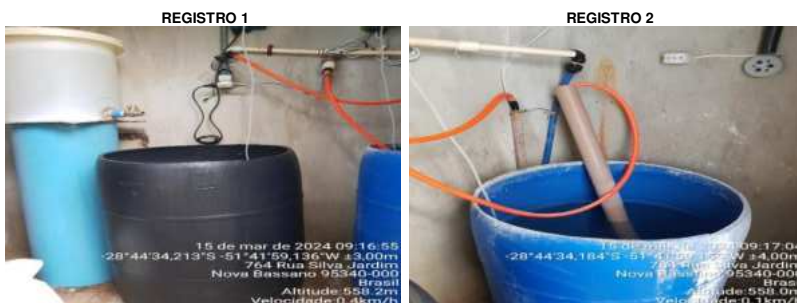
NC	CÓDIGO DA NC	UNIDADE	Poço 7 - NBA 20B
41	1.9	CONSTATAÇÃO	Ausência de tampa nos tanques de produtos químicos (cloro e flúor).
GRUPO	PRAZO	NÃO CONFORMIDADE	Falta de conservação e manutenção preventiva de unidade.
2	365 dias	OBSERVAÇÃO

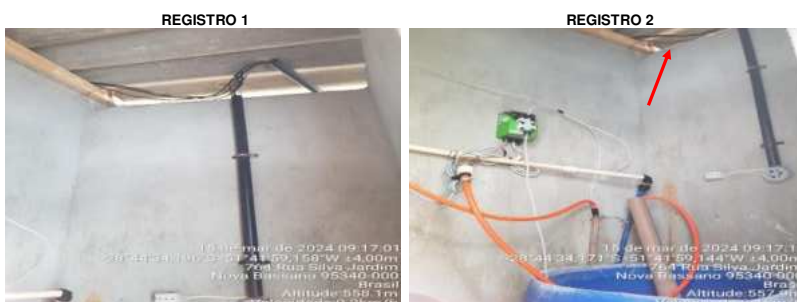
NC	CÓDIGO DA NC	UNIDADE	Poço 7 - NBA 20B
42	1.9	CONSTATAÇÃO	Aberturas na casa onde ficam os tanques e os produtos químicos empregados no poço.
GRUPO	PRAZO	NÃO CONFORMIDADE	Falta de conservação e manutenção preventiva de unidade.
2	365 dias	OBSERVAÇÃO	Possibilidade de acesso de vetores e contaminantes.

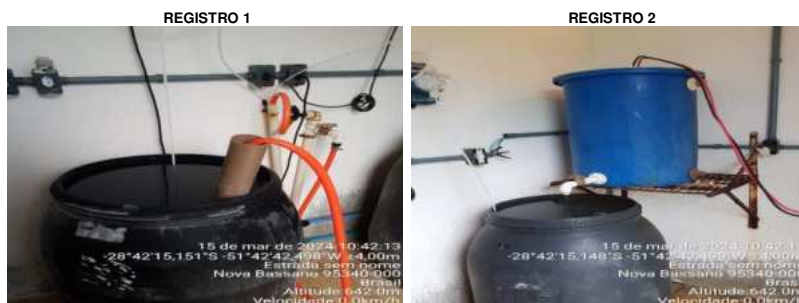
NC	CÓDIGO DA NC	UNIDADE	Poço 8 - NBA 26
44	1.8	CONSTATAÇÃO	Os tanques químicos (cloro e flúor) estão cheios, com risco de transbordamento.
GRUPO	PRAZO	NÃO CONFORMIDADE	Não proporcionar a segurança das edificações e dos operadores.
2	365 dias	OBSERVAÇÃO

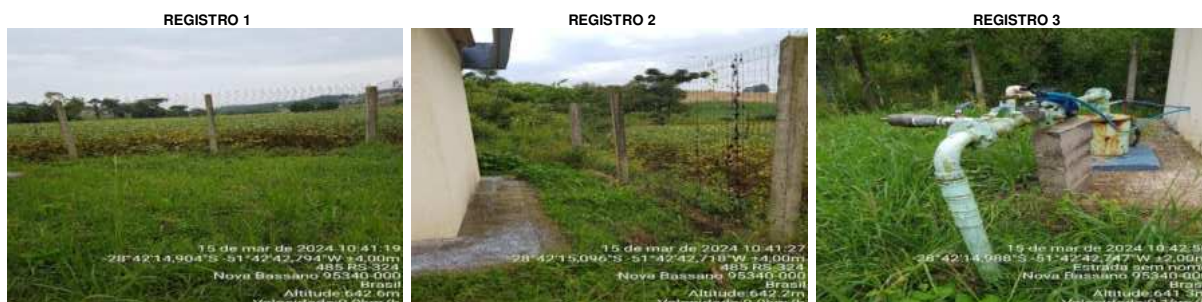
NC	CÓDIGO DA NC	UNIDADE	Poço 8 - NBA 26
45	1.9	CONSTATAÇÃO	Vegetação do terreno alta.
GRUPO	PRAZO	NÃO CONFORMIDADE	Falta de conservação e manutenção preventiva de unidade.
2	365 dias	OBSERVAÇÃO

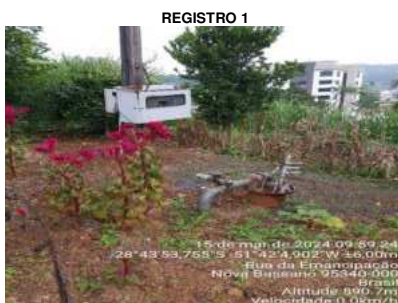
NC	CÓDIGO DA NC	UNIDADE	EBAT 2 - Pioneiro
50	2.1	CONSTATAÇÃO	Ausência de placa de identificação da unidade.
GRUPO	PRAZO	NÃO CONFORMIDADE	Inexistência de placa de identificação da área da EBA.
2	365 dias	OBSERVAÇÃO

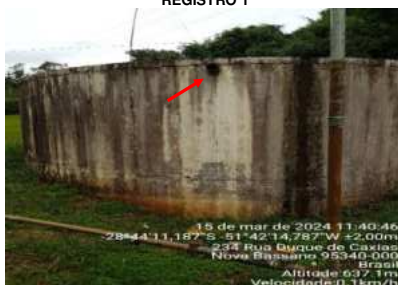
NC	CÓDIGO DA NC	UNIDADE	Reservatório 1 - APAE
71	6.5	CONSTATAÇÃO	Não há tela na tubulação de ventilação do reservatório.
GRUPO	PRAZO	NÃO CONFORMIDADE	Ausência de tubulação de ventilação protegidas com tela e com cobertura que impeça a entrada de água de chuva e limite a entrada de poeira.
2	90 dias	OBSERVAÇÃO

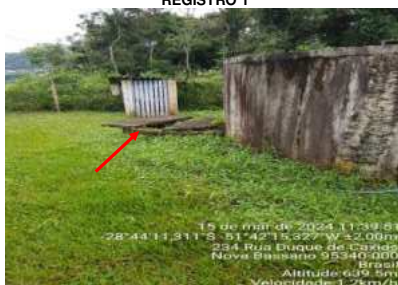
NC	CÓDIGO DA NC	UNIDADE	Reservatório 1 - APAE
72	6.11	CONSTATAÇÃO	Tampa aberta da caixa do registro de manobra do reservatório.
GRUPO	PRAZO	NÃO CONFORMIDADE	Não proporcionar a segurança das edificações e dos operadores.
2	365 dias	OBSERVAÇÃO

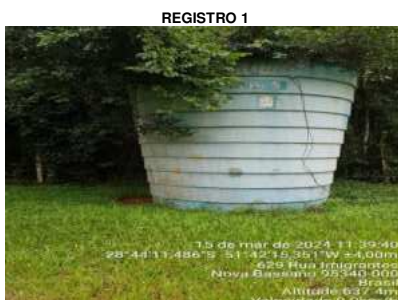
NC	CÓDIGO DA NC	UNIDADE	Reservatório 1 - APAE
74	6.12	CONSTATAÇÃO	Existência de um reservatório desativado dentro do pátio onde está localizado o reservatório APAE.
GRUPO	PRAZO	NÃO CONFORMIDADE	Não foi apresentado um cronograma para a remoção do reservatório desativado.
2	90 dias	OBSERVAÇÃO	Potencial risco de atração de vetores.

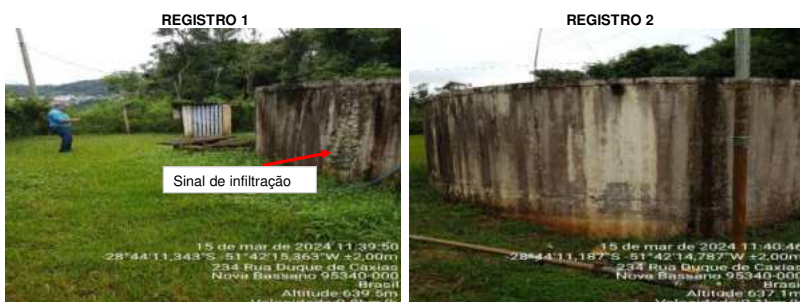
NC	CÓDIGO DA NC	UNIDADE	Reservatório 1 - APAE
75	6.12	CONSTATAÇÃO	A estrutura de concreto do reservatório encontra-se danificada e com sinais de infiltração.
GRUPO	PRAZO	NÃO CONFORMIDADE	Falta de conservação e manutenção preventiva de unidade.
2	180 dias	OBSERVAÇÃO
