REGULAÇÃO
RELATÓRIO TÉCNICO DE FISCALIZAÇÃO N. 229-P/2023 – RTF**Fiscalização no Sistema de Abastecimento
de Água e Sistema de Esgotamento
Sanitário de São Leopoldo/RS.****1. CONSIDERAÇÕES PRELIMINARES**

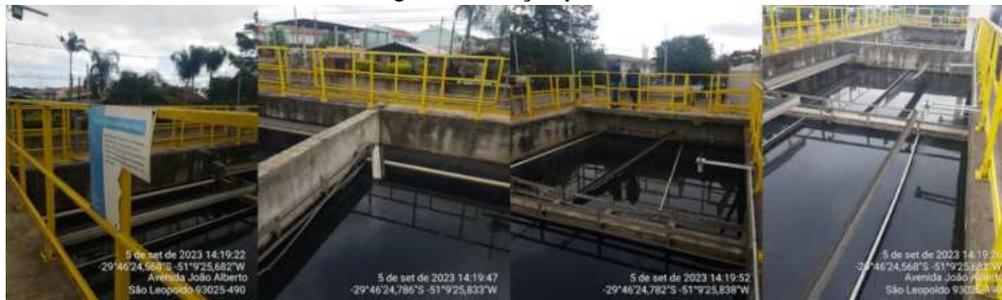
Figura 2: Flotação por Ar Dissolvido

Quanto ao sistema de tratamento terciário da ETE Vicentina, na ocasião do projeto do sistema de Flotação por Ar Dissolvido (FAD), o tamanho das pás do removedor superficial do material flutuado foi superdimensionado e possui uma dimensão que acaba proporcionando danos em sua estrutura durante a operação, sendo que ao percorrer de forma automática o tanque de flotação a pá acaba rompendo, o que torna inviável a operação do equipamento com as pás com a dimensão prevista em projeto. Por conta do fato, o sistema de FAD está fora de operação. Conforme relato da equipe técnica

do SEMAE, estão sendo efetuados testes, em escala piloto, de nova configuração do removedor superficial a fim de promover a retomada da operação do FAD. Além disso, está sendo instalado sistema automatizado para acionamento das válvulas do sistema de tratamento terciário. A figura 2 apresenta o registro fotográfico da unidade de FAD.

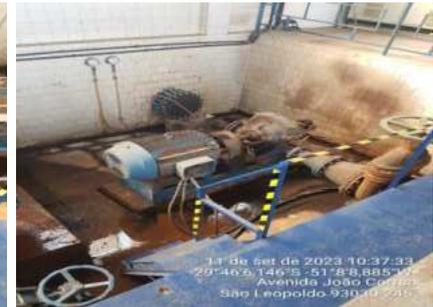
REGISTRO 3

NC	CÓDIGO DA NC	UNIDADE	EAT-001
3	2.7	CONSTATAÇÃO	Tampa do motor estava fora do lugar
GRUPO	PRAZO	NÃO CONFORMIDADE	Não proporcionar a segurança das edificações e dos operadores.
2	365 dias	OBSERVAÇÃO

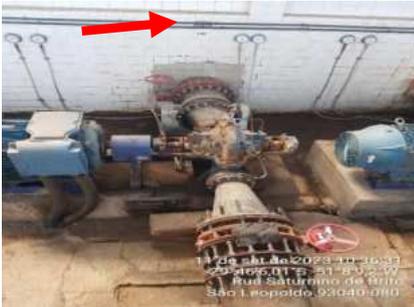
REGISTRO 1

NC	CÓDIGO DA NC	UNIDADE	EAT-003
5	2.4	CONSTATAÇÃO	Vazamento no registro
GRUPO	PRAZO	NÃO CONFORMIDADE	Perda de água e/ou não executar redução de perdas.
2	365 dias	OBSERVAÇÃO

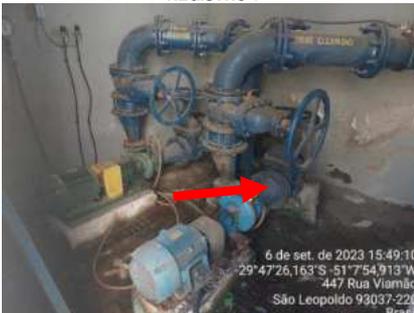
REGISTRO 1

NC	CÓDIGO DA NC	UNIDADE	EAT-007
6	2.7	CONSTATAÇÃO	Vazamento no registro
GRUPO	PRAZO	NÃO CONFORMIDADE	Perda de água e/ou não executar redução de perdas.
2	365 dias	OBSERVAÇÃO

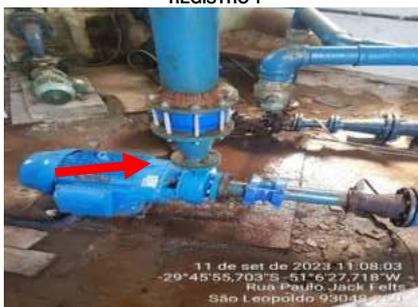
REGISTRO 1

NC	CÓDIGO DA NC	UNIDADE	EAT-12-2
8	2.4	CONSTATAÇÃO	Vazamento na bomba
GRUPO	PRAZO	NÃO CONFORMIDADE	Perda de água e/ou não executar redução de perdas.
2	365 dias	OBSERVAÇÃO

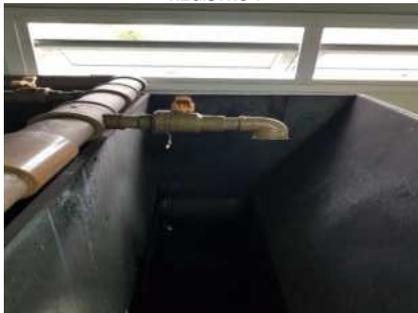
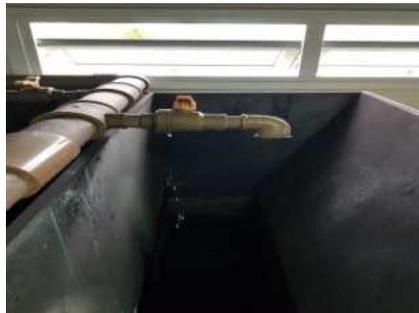
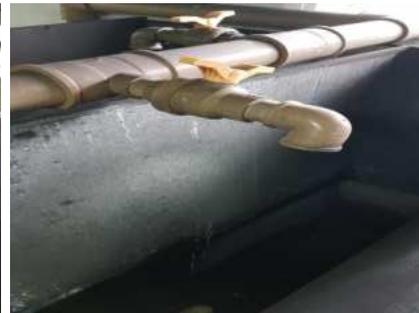
REGISTRO 1

NC	CÓDIGO DA NC	UNIDADE	ETA-002
21	3.4	CONSTATAÇÃO	Vazamento em registro do sistema de dosagem de carvão ativado
GRUPO	PRAZO	NÃO CONFORMIDADE	Perda de água e/ou não executar redução de perdas na lavagem dos filtros.
2	365 dias	OBSERVAÇÃO	-

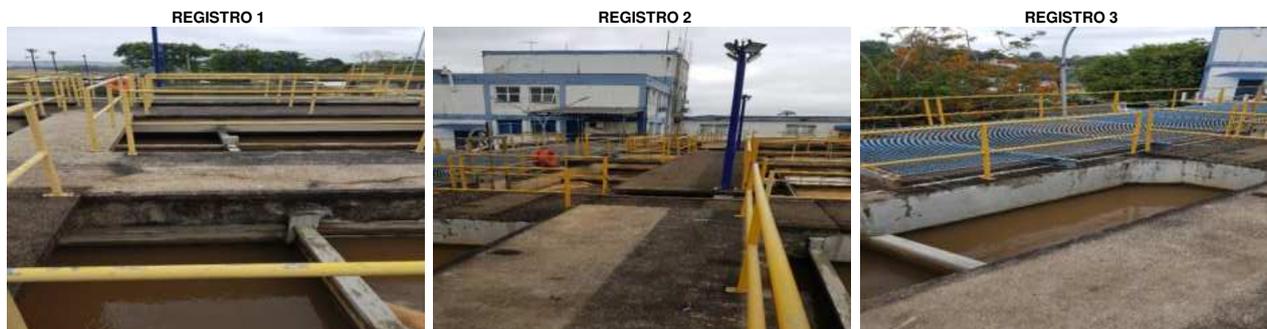
NC	CÓDIGO DA NC	UNIDADE	ETA-002
25	3.19	CONSTATAÇÃO	Guarda-corpo incompleto no bloco hidráulico
GRUPO	PRAZO	NÃO CONFORMIDADE	Não proporcionar a segurança das edificações e dos operadores.
2	365 dias	OBSERVAÇÃO	-

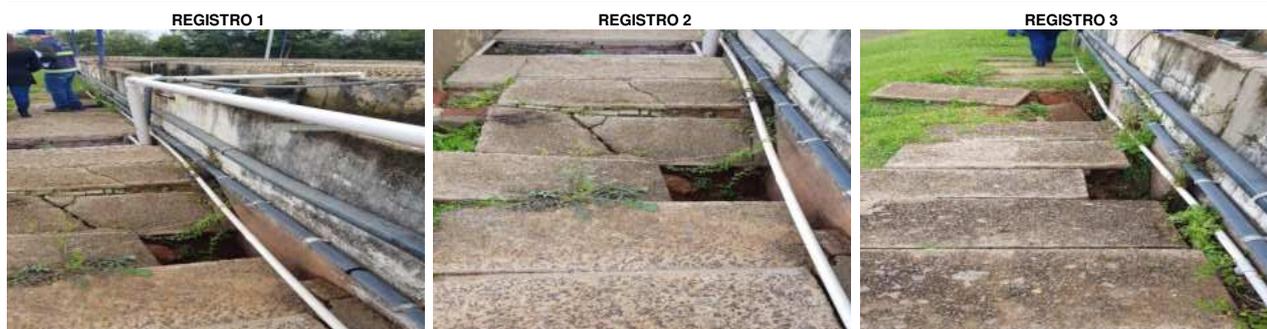
NC	CÓDIGO DA NC	UNIDADE	ETA-002
26	3.19	CONSTATAÇÃO	Buraco no piso atrás do bloco hidráulico
GRUPO	PRAZO	NÃO CONFORMIDADE	Não proporcionar a segurança das edificações e dos operadores.
2	365 dias	OBSERVAÇÃO	-

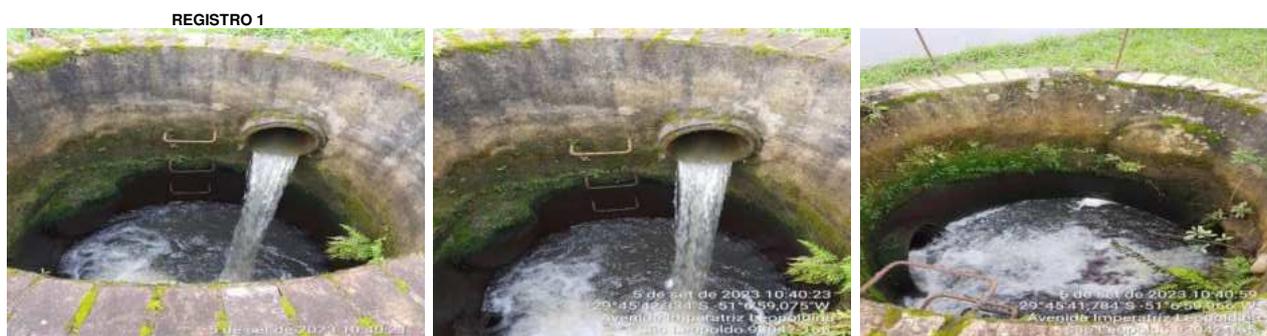
NC	CÓDIGO DA NC	UNIDADE	ETA-002
27	3.19	CONSTATAÇÃO	PV sem proteção
GRUPO	PRAZO	NÃO CONFORMIDADE	Não proporcionar a segurança das edificações e dos operadores.
2	365 dias	OBSERVAÇÃO	-

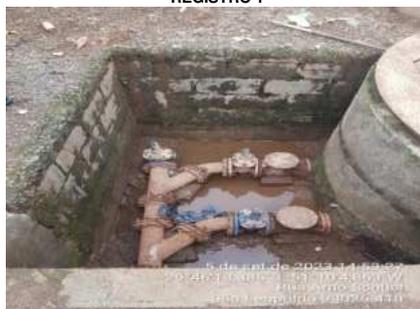
REGISTRO 1

NC	CÓDIGO DA NC	UNIDADE	EBE Cerâmica Anita
31	4.7	CONSTATAÇÃO	Ausência de proteção na caixa de manobras
GRUPO	PRAZO	NÃO CONFORMIDADE	Não proporcionar a segurança das edificações e dos operadores.
2	365 dias	OBSERVAÇÃO	-

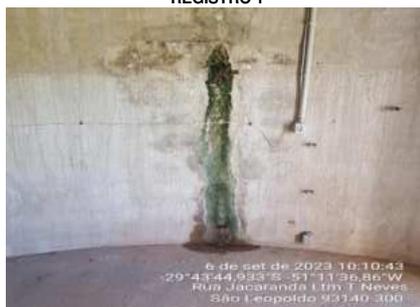
REGISTRO 1

NC	CÓDIGO DA NC	UNIDADE	REL-024
32	6.3	CONSTATAÇÃO	Vazamento na parede interna
GRUPO	PRAZO	NÃO CONFORMIDADE	Perda de água e/ou não executar redução de perdas.
2	365 dias	OBSERVAÇÃO	-

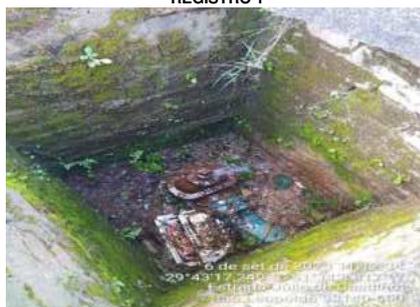
REGISTRO 1

NC	CÓDIGO DA NC	UNIDADE	RAP-019
71	6.3	CONSTATAÇÃO	Vazamento no registro
GRUPO	PRAZO	NÃO CONFORMIDADE	Perda de água e/ou não executar redução de perdas.
2	365 dias	OBSERVAÇÃO	-

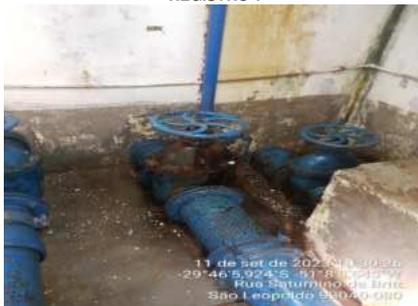
REGISTRO 1

NC	CÓDIGO DA NC	UNIDADE	RSE-02A e RSE02-B
83	6.3	CONSTATAÇÃO	Vazamento no registro
GRUPO	PRAZO	NÃO CONFORMIDADE	Perda de água e/ou não executar redução de perdas.
2	365 dias	OBSERVAÇÃO

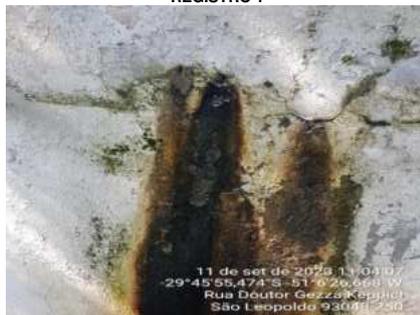
REGISTRO 1

NC	CÓDIGO DA NC	UNIDADE	RSE-3B
87	6.3	CONSTATAÇÃO	Vazamento na lateral do reservatório
GRUPO	PRAZO	NÃO CONFORMIDADE	Perda de água e/ou não executar redução de perdas.
2	365 dias	OBSERVAÇÃO

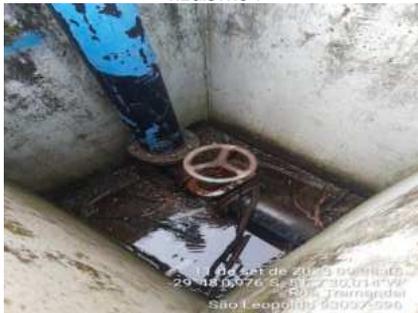
REGISTRO 1

NC	CÓDIGO DA NC	UNIDADE	RAP-08A, RAP-08B e RAP-08C
108	6.3	CONSTATAÇÃO	Vazamento no registro
GRUPO	PRAZO	NÃO CONFORMIDADE	Perda de água e/ou não executar redução de perdas.
2	365 dias	OBSERVAÇÃO
