REGULAÇÃO RELATÓRIO TÉCNICO DE FISCALIZAÇÃO N. 241-P/2023 – RTF

Fiscalização no Sistema de Abastecimento de Água e Sistema de Esgotamento Sanitário de Bagé/RS.

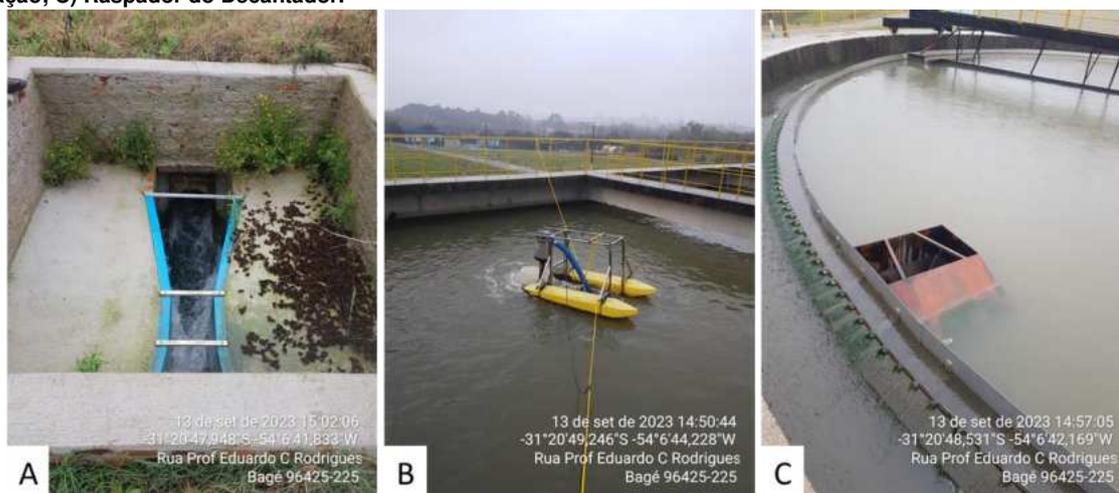
Figura 1: Melhorias na ETE Central: A) Calha Parshall no Tratamento de Lodo; B) Aeradores Superficiais no Tanque de Aeração; C) Raspador do Decantador.

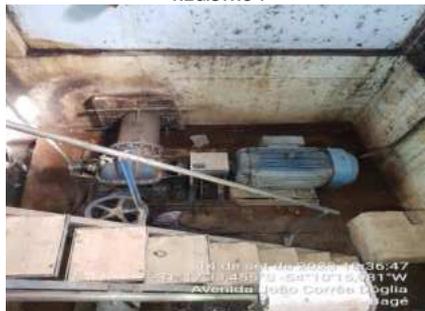
REGISTRO 1

NC	CÓDIGO DA NC	UNIDADE	Barragem Emergencial
4	1.5	CONSTATAÇÃO	Ausência de bomba reserva
GRUPO	PRAZO	NÃO CONFORMIDADE	Ausência de bomba reserva devidamente instalada para acionamento imediato.
2	180 dias	OBSERVAÇÃO	-

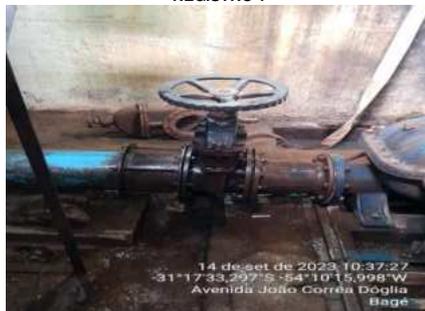
REGISTRO 1

NC	CÓDIGO DA NC	UNIDADE	Barragem Emergencial
5	1.6	CONSTATAÇÃO	Vazamento no registro da elevatória
GRUPO	PRAZO	NÃO CONFORMIDADE	Perda de água e/ou não executar redução de perdas.
2	365 dias	OBSERVAÇÃO	-

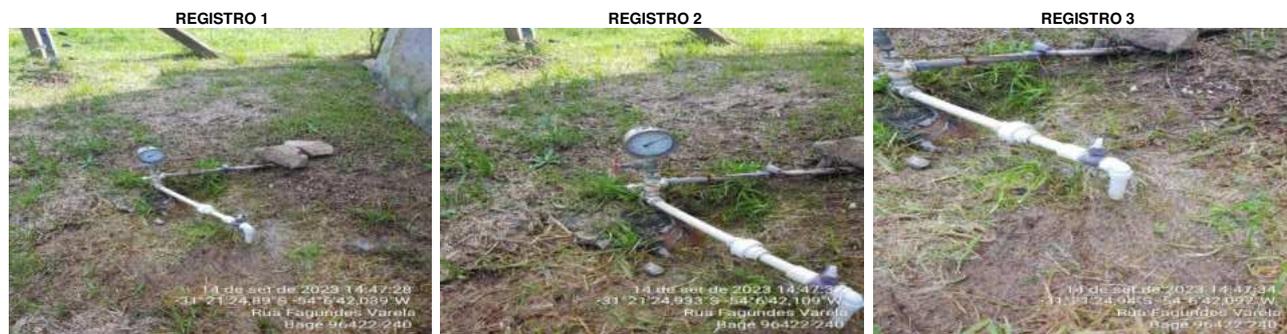
NC	CÓDIGO DA NC	UNIDADE	Poço Tiaraju
11	1.6	CONSTATAÇÃO	Vazamento no registro do sistema de cloração
GRUPO	PRAZO	NÃO CONFORMIDADE	Perda de água e/ou não executar redução de perdas.
2	365 dias	OBSERVAÇÃO

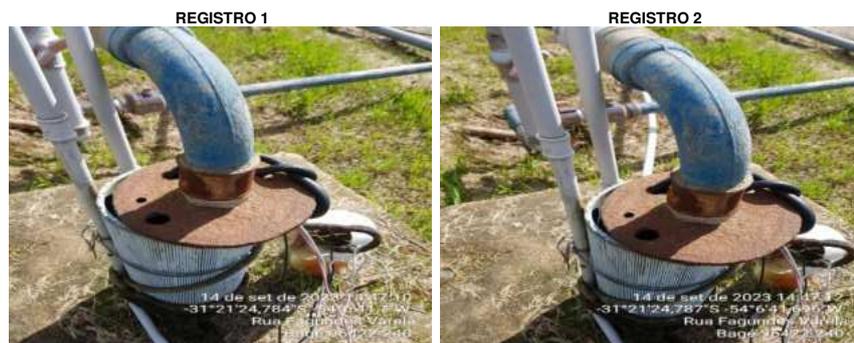
NC	CÓDIGO DA NC	UNIDADE	Poço Tiaraju
12	1.11	CONSTATAÇÃO	Furo na tampa do poço
GRUPO	PRAZO	NÃO CONFORMIDADE	A tampa do poço não protege de contaminações superficiais.
2	180 dias	OBSERVAÇÃO	-

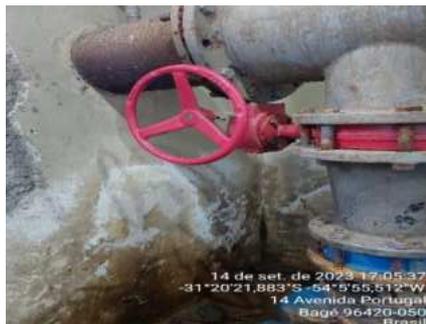
NC	CÓDIGO DA NC	UNIDADE	EBA da Curva
18	2.4	CONSTATAÇÃO	Vazamento no registro
GRUPO	PRAZO	NÃO CONFORMIDADE	Perda de água e/ou não executar redução de perdas.
2	365 dias	OBSERVAÇÃO	-

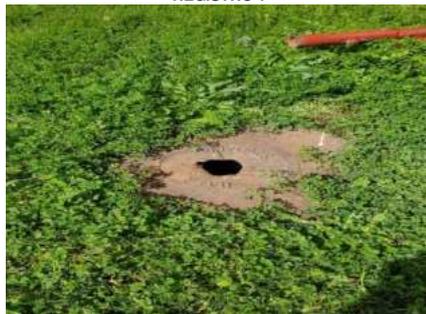
REGISTRO 1

NC	CÓDIGO DA NC	UNIDADE	EBA Vila Militar
19	2.4	CONSTATAÇÃO	Vazamento em registro localizado no passeio
GRUPO	PRAZO	NÃO CONFORMIDADE	Perda de água e/ou não executar redução de perdas.
2	365 dias	OBSERVAÇÃO	-

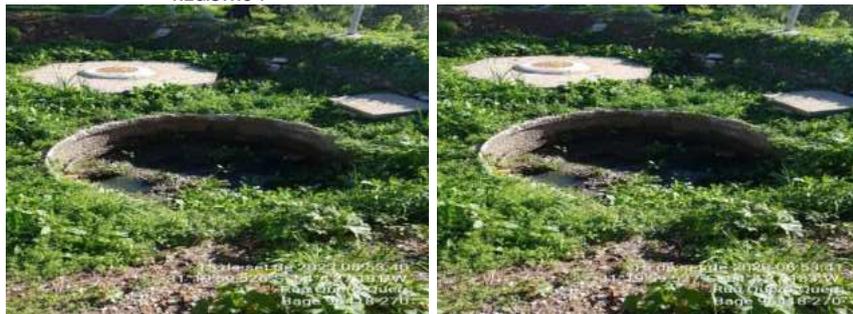
REGISTRO 1

NC	CÓDIGO DA NC	UNIDADE	TSC Pedras Brancas 2
31	5.18	CONSTATAÇÃO	Filtro anaeróbio sem material filtrante
GRUPO	PRAZO	NÃO CONFORMIDADE	Falta de conservação e manutenção preventiva de unidade.
2	365 dias	OBSERVAÇÃO

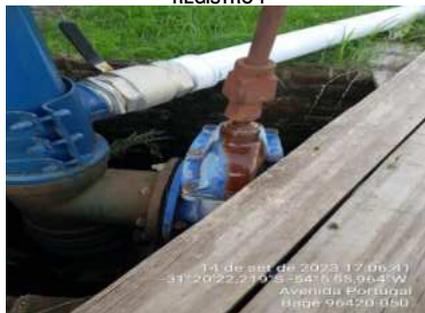
REGISTRO 1

NC	CÓDIGO DA NC	UNIDADE	Reservatório Apoiado da Curva
70	6.3	CONSTATAÇÃO	Vazamento no registro
GRUPO	PRAZO	NÃO CONFORMIDADE	Perda de água e/ou não executar redução de perdas.
2	365 dias	OBSERVAÇÃO

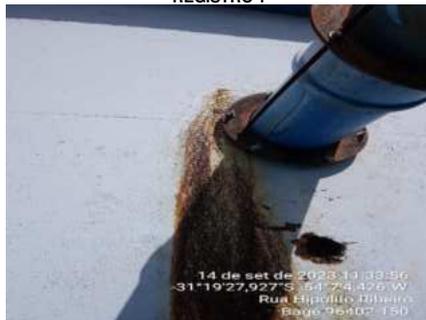
REGISTRO 1

NC	CÓDIGO DA NC	UNIDADE	Reservatório Apoiado Passo das Tropas
75	6.3	CONSTATAÇÃO	Vazamento em infiltração
GRUPO	PRAZO	NÃO CONFORMIDADE	Perda de água e/ou não executar redução de perdas.
2	365 dias	OBSERVAÇÃO

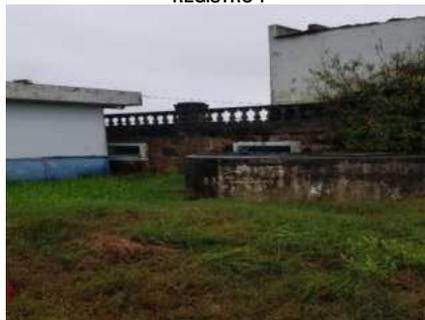
REGISTRO 1

NC	CÓDIGO DA NC	UNIDADE	R3 - ETA
150	6.12	CONSTATAÇÃO	Verificou-se a ocorrência de infiltração de água no reservatório.
GRUPO	PRAZO	NÃO CONFORMIDADE	Falta de conservação e manutenção da unidade preventiva.
2	26/12/2023	OBSERVAÇÃO	TRANSFERIDA da NC-73 do TNC 253/2022 (prazo definido no PMP 253/2022)

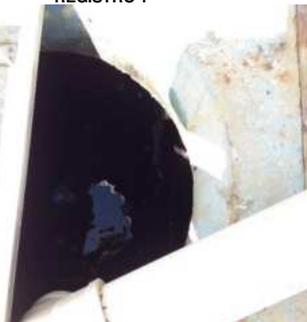
REGISTRO 1

NC	CÓDIGO DA NC	UNIDADE	R7 - Laranjeiras (apoiado)
162	6.3	CONSTATAÇÃO	Vazamento no registro do reservatório.
GRUPO	PRAZO	NÃO CONFORMIDADE	Perda de água e/ou não executar redução de perdas.
2	26/12/2023	OBSERVAÇÃO	TRANSFERIDA da NC-88 do TNC 253/2022 (prazo definido no PMP 253/2022)

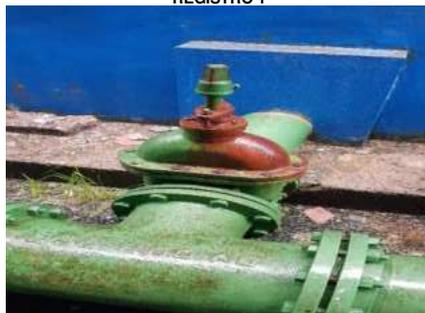
REGISTRO 1

NC	CÓDIGO DA NC	UNIDADE	ETA
202	3.4	CONSTATAÇÃO	Vazamento de canalizações presentes nas estruturas da ETA.
GRUPO	PRAZO	NÃO CONFORMIDADE	Perda de água e/ou não executar redução de perdas na lavagem dos filtros.
2	26/09/2024	OBSERVAÇÃO	TRANSFERIDA da NC-149 do TNC 253/2022 (prazo definido no PMP 253/2022)

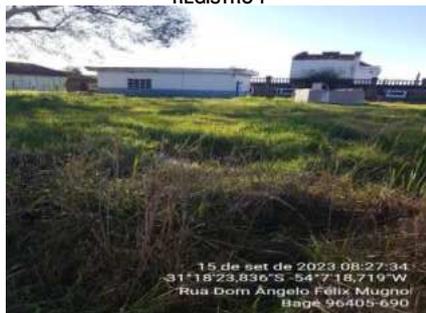
REGISTRO 1

NC	CÓDIGO DA NC	UNIDADE	ETA
211	3.20	CONSTATAÇÃO	Água acumulada e vegetação indicando possível vazamento de água na adutora que encaminha água até o reservatório de lavagem de filtros.
GRUPO	PRAZO	NÃO CONFORMIDADE	Perda de água e/ou não executar redução de perdas na lavagem dos filtros.
2	25/03/2024	OBSERVAÇÃO	TRANSFERIDA da NC-163 do TNC 253/2022 (prazo definido no PMP 253/2022)

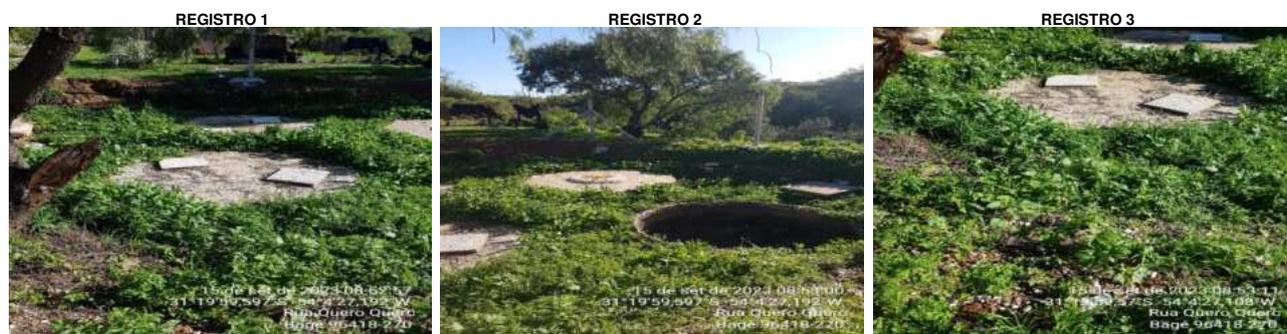
NC	CÓDIGO DA NC	UNIDADE	TSC - Pedras Brancas 02
221	5.19	CONSTATAÇÃO	Excesso de vegetação no local.
GRUPO	PRAZO	NÃO CONFORMIDADE	Falta de conservação e manutenção preventiva de unidade.
2	25/03/2023	OBSERVAÇÃO	TRANSFERIDA da NC-177 do TNC 253/2022 (prazo definido no PMP 253/2022)

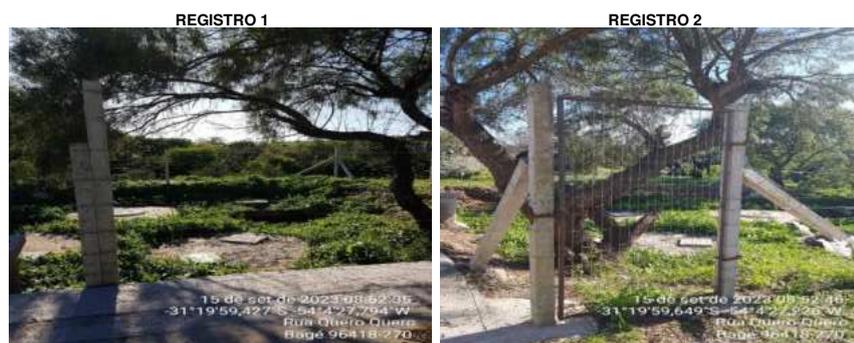
NC	CÓDIGO DA NC	UNIDADE	TSC - Pedras Brancas 02
222	5.3	CONSTATAÇÃO	Ausência de placa de identificação.
GRUPO	PRAZO	NÃO CONFORMIDADE	Inexistência de placa de identificação da área.
2	26/09/2024	OBSERVAÇÃO	TRANSFERIDA da NC-178 do TNC 253/2022 (prazo definido no PMP 253/2022)

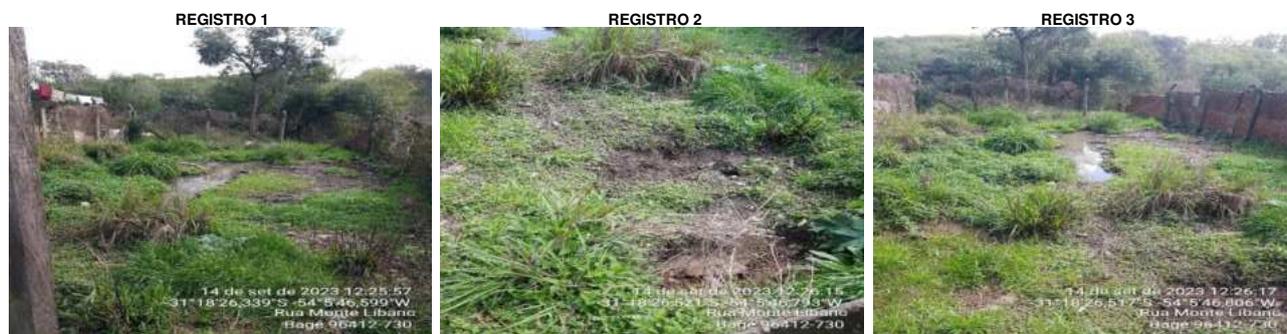
NC	CÓDIGO DA NC	UNIDADE	TSC - São Bernardo 01
260	5.18	CONSTATAÇÃO	Não é possível localizar as estruturas que compõem o tanque séptico.
GRUPO	PRAZO	NÃO CONFORMIDADE	Falta de conservação e manutenção preventiva de unidade.
2	25/03/2024	OBSERVAÇÃO	TRANSFERIDA da NC-226 do TNC 253/2022 (prazo definido no PMP 253/2022)

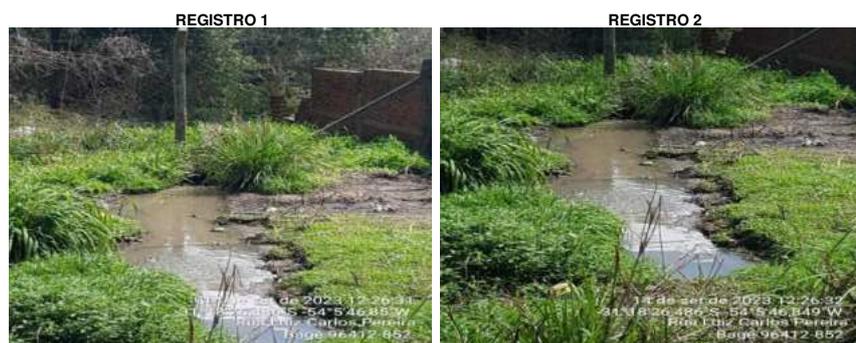
NC	CÓDIGO DA NC	UNIDADE	TSC - São Bernardo 01
261	5.16	CONSTATAÇÃO	O efluente está sendo extravasado provavelmente devido à obstrução das estruturas.
GRUPO	PRAZO	NÃO CONFORMIDADE	Obstrução ou extravasamento das redes.
2	25/03/2024	OBSERVAÇÃO	TRANSFERIDA da NC-227 do TNC 253/2022 (prazo definido no PMP 253/2022)

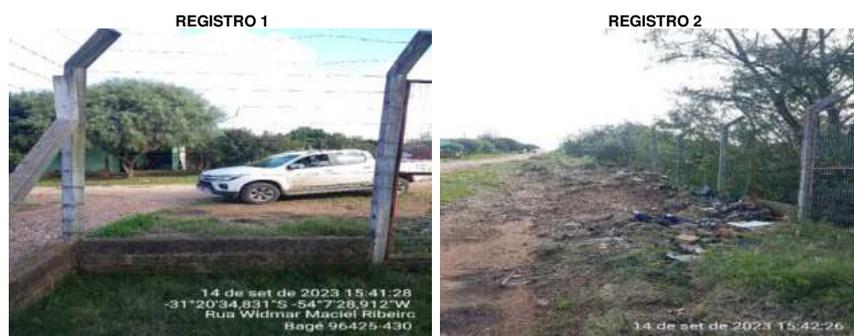
NC	CÓDIGO DA NC	UNIDADE	TSC - lbage 02
280	5.3	CONSTATAÇÃO	Ausência de placa de identificação.
GRUPO	PRAZO	NÃO CONFORMIDADE	Inexistência de placa de identificação da área.
2	26/09/2024	OBSERVAÇÃO	TRANSFERIDA da NC-248 do TNC 253/2022 (prazo definido no PMP 253/2022)

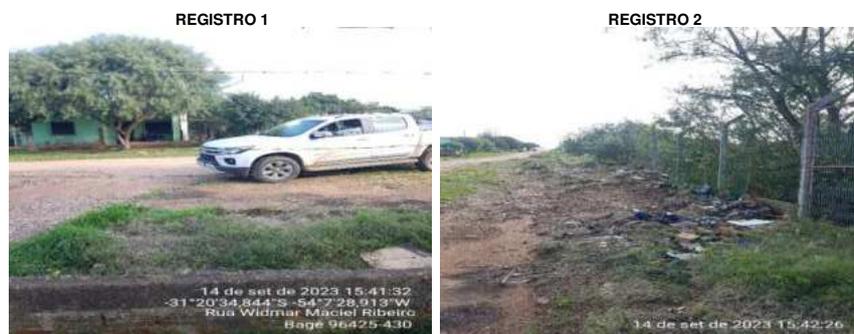
NC	CÓDIGO DA NC	UNIDADE	TSC - lbage 02
281	5.4	CONSTATAÇÃO	O tipo de cercamento não impede a entrada de pessoas não autorizadas.
GRUPO	PRAZO	NÃO CONFORMIDADE	Não isolar a área dando condição ao acesso de pessoas não-autorizadas e sem garantir bom estado de limpeza do local.
2	23/07/2024	OBSERVAÇÃO	TRANSFERIDA da NC-249 do TNC 253/2022 (prazo definido no PMP 253/2022)
