**REGULAÇÃO
RELATÓRIO TÉCNICO DE FISCALIZAÇÃO N. 242-P/2023 – RTF****Fiscalização nos Sistemas de
Abastecimento de Água e Esgotamento
Sanitário de Ivoti/RS.****1. CONSIDERAÇÕES PRELIMINARES**

Nos dias 24 e 25 de outubro de 2023, realizou-se fiscalização dos Sistemas de Abastecimento de Água e de Esgotamento Sanitário da autarquia municipal denominada Água de Ivoti, localizada no município de Ivoti. Os trabalhos de fiscalização e regulação dos municípios consorciados à Agesan-RS são amparados, principalmente, nas referências legais e normativas apresentadas no quadro 1.

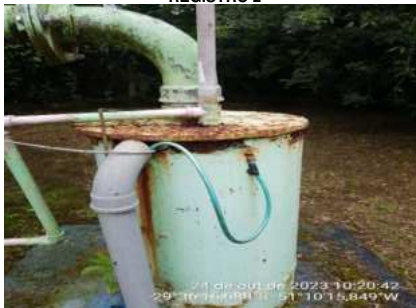
REGISTRO 2

NC	CÓDIGO DA NC	UNIDADE	Poço CSB-29
9	1.6	CONSTATAÇÃO	Vazamento na luva do sistema de desinfecção
GRUPO	PRAZO	NÃO CONFORMIDADE	Perda de água e/ou não executar redução de perdas.
2	365 dias	OBSERVAÇÃO	-

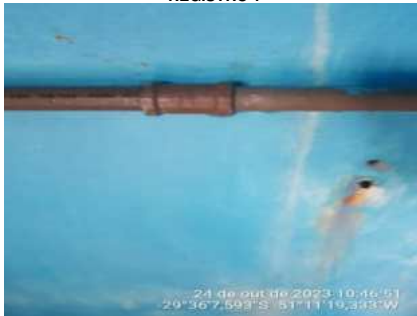
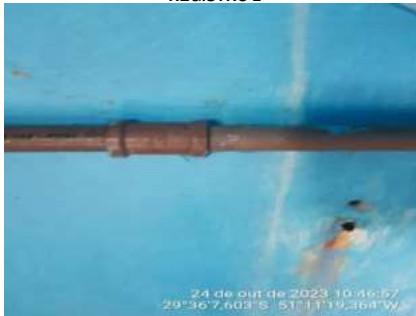
NC	CÓDIGO DA NC	UNIDADE	Poço CSB-51
10	1.6	CONSTATAÇÃO	Vazamento no expurgo do poço
GRUPO	PRAZO	NÃO CONFORMIDADE	Perda de água e/ou não executar redução de perdas.
2	365 dias	OBSERVAÇÃO	-

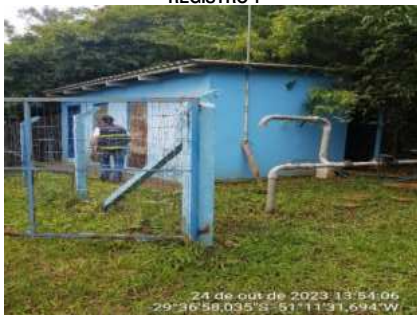
REGISTRO 1

NC	CÓDIGO DA NC	UNIDADE	Poço CSB-55
13	1.6	CONSTATAÇÃO	Vazamento no sistema de desinfecção
GRUPO	PRAZO	NÃO CONFORMIDADE	Perda de água e/ou não executar redução de perdas.
2	365 dias	OBSERVAÇÃO	-

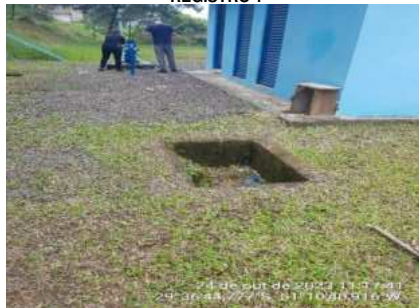
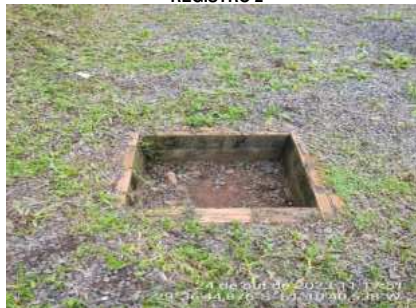
NC	CÓDIGO DA NC	UNIDADE	Poço CSB-56
15	1.6	CONSTATAÇÃO	Vazamento no sistema de desinfecção
GRUPO	PRAZO	NÃO CONFORMIDADE	Perda de água e/ou não executar redução de perdas.
2	365 dias	OBSERVAÇÃO	-

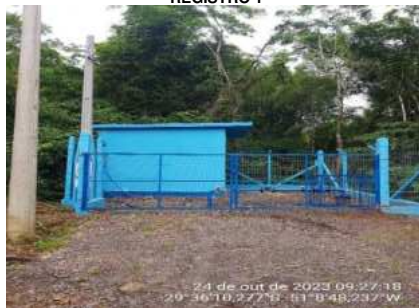
REGISTRO 1

NC	CÓDIGO DA NC	UNIDADE	
			Poço CSB-57
16	1.2	CONSTATAÇÃO	Unidade sem identificação
GRUPO	PRAZO	NÃO CONFORMIDADE	Inexistência de placa de identificação da área da captação.
2	180 dias	OBSERVAÇÃO

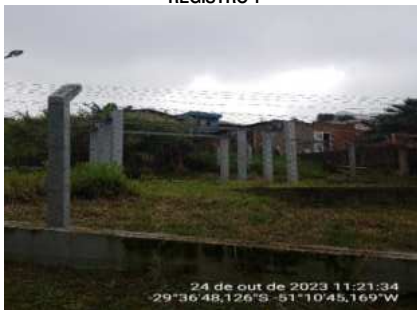
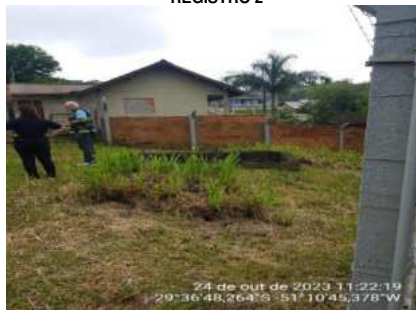
NC	CÓDIGO DA NC	UNIDADE	EBE
28	4.8	CONSTATAÇÃO	Excesso de vegetação na unidade
GRUPO	PRAZO	NÃO CONFORMIDADE	Falta de conservação e manutenção preventiva de unidade.
2	180 dias	OBSERVAÇÃO

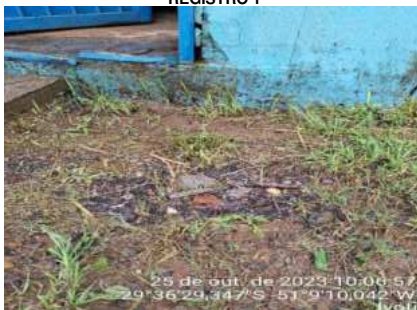
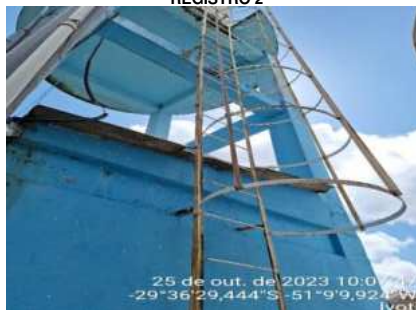
NC	CÓDIGO DA NC	UNIDADE	R-50 Elevado
40	6.3	CONSTATAÇÃO	Vazamento no reservatório
GRUPO	PRAZO	NÃO CONFORMIDADE	Perda de água e/ou não executar redução de perdas.
2	365 dias	OBSERVAÇÃO

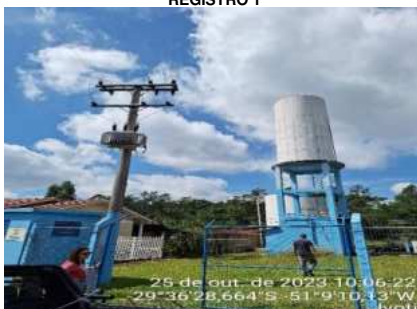
REGISTRO 1

NC	CÓDIGO DA NC	UNIDADE	R-50 Elevado
41	6.8	CONSTATAÇÃO	Ausência de pára-raios
GRUPO	PRAZO	NÃO CONFORMIDADE	Não existe no topo do reservatório pára-raios e/ou luz de sinalização de obstáculo elevado.
2	365 dias	OBSERVAÇÃO

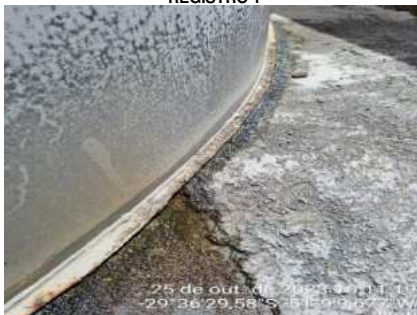
REGISTRO 1

NC	CÓDIGO DA NC	UNIDADE	R-50 Apoiado
42	6.3	CONSTATAÇÃO	Vazamento no reservatório
GRUPO	PRAZO	NÃO CONFORMIDADE	Perda de água e/ou não executar redução de perdas.
2	365 dias	OBSERVAÇÃO

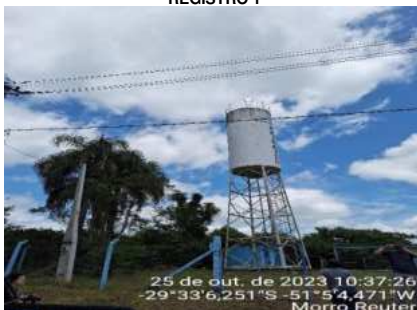
REGISTRO 1

NC	CÓDIGO DA NC	UNIDADE	R-Kaihatsu
43	6.1	CONSTATAÇÃO	Sem identificação
GRUPO	PRAZO	NÃO CONFORMIDADE	Inexistência de placa de identificação do reservatório.
2	365 dias	OBSERVAÇÃO

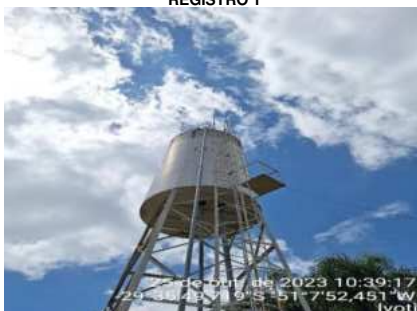
REGISTRO 1

NC	CÓDIGO DA NC	UNIDADE	R-Kaihatsu
44	6.8	CONSTATAÇÃO	Ausência de pára-raios
GRUPO	PRAZO	NÃO CONFORMIDADE	Não existe no topo do reservatório pára-raios e/ou luz de sinalização de obstáculo elevado.
2	365 dias	OBSERVAÇÃO

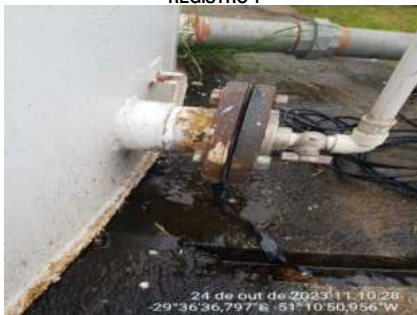
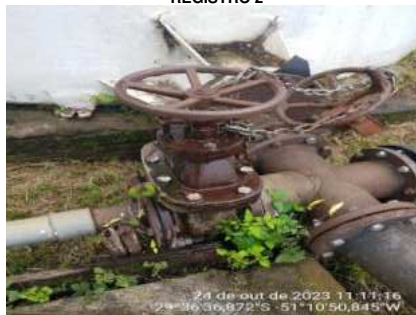
NC	CÓDIGO DA NC	UNIDADE	R-Dois Irmãos
45	6.3	CONSTATAÇÃO	Vazamentos no reservatório
GRUPO	PRAZO	NÃO CONFORMIDADE	Perda de água e/ou não executar redução de perdas.
2	365 dias	OBSERVAÇÃO

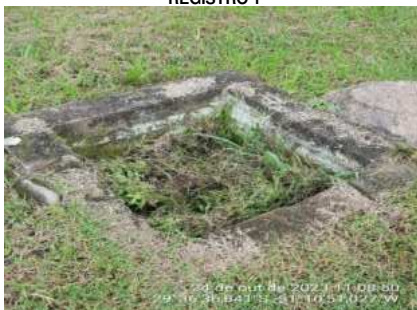
REGISTRO 1

NC	CÓDIGO DA NC	UNIDADE	R-Dois Irmãos
46	6.11	CONSTATAÇÃO	Caixa sem proteção
GRUPO	PRAZO	NÃO CONFORMIDADE	Não proporcionar a segurança das edificações e dos operadores.
2	365 dias	OBSERVAÇÃO

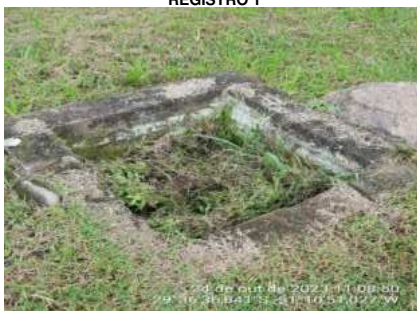
REGISTRO 1

NC	CÓDIGO DA NC	UNIDADE	R-Dois Irmãos
47	6.12	CONSTATAÇÃO	Vegetação na caixa
GRUPO	PRAZO	NÃO CONFORMIDADE	Falta de conservação e manutenção preventiva de unidade.
2	365 dias	OBSERVAÇÃO

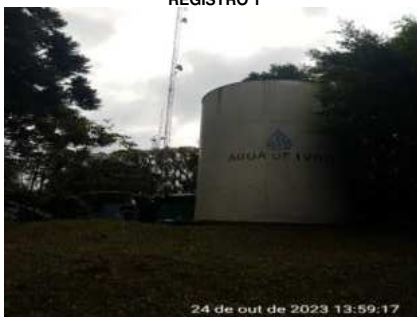
REGISTRO 1

NC	CÓDIGO DA NC	UNIDADE	R-Pinhal Alto
48	6.1	CONSTATAÇÃO	Sem identificação
GRUPO	PRAZO	NÃO CONFORMIDADE	Inexistência de placa de identificação do reservatório.
2	365 dias	OBSERVAÇÃO

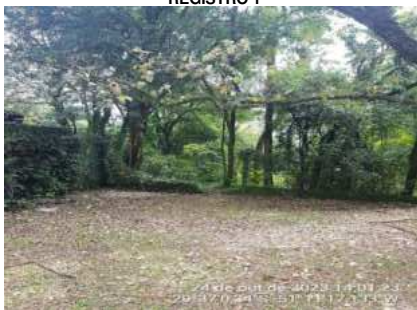
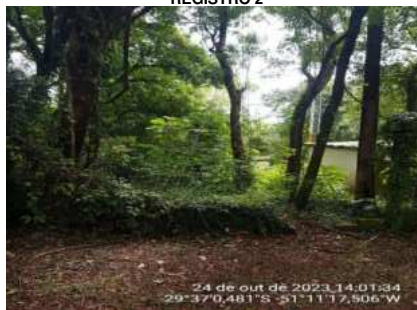
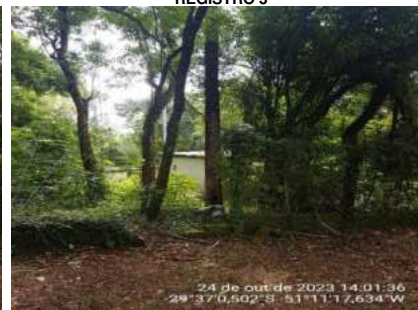
NC	CÓDIGO DA NC	UNIDADE	R-Pinhal Alto
49	6.2	CONSTATAÇÃO	Cercamento incompleto
GRUPO	PRAZO	NÃO CONFORMIDADE	Não isolar a área dando condição ao acesso de pessoas não-autorizadas e sem garantir bom estado de limpeza do local.
2	365 dias	OBSERVAÇÃO

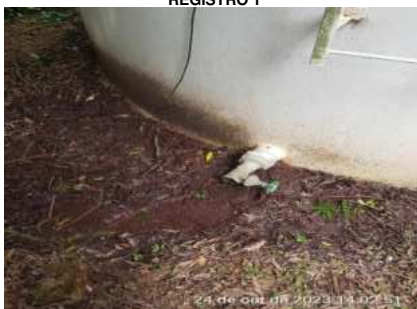
REGISTRO 1

NC	CÓDIGO DA NC	UNIDADE	R-Pinhal Alto
50	6.3	CONSTATAÇÃO	Vazamento no expurgo do reservatório
GRUPO	PRAZO	NÃO CONFORMIDADE	Perda de água e/ou não executar redução de perdas.
2	365 dias	OBSERVAÇÃO

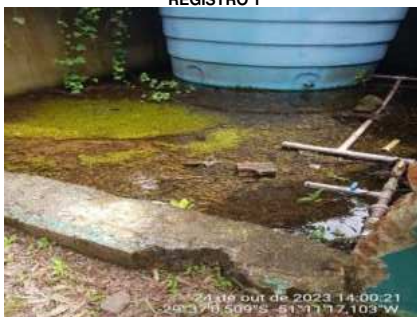
REGISTRO 1

NC	CÓDIGO DA NC	UNIDADE	R-Pinhal Alto
51	6.12	CONSTATAÇÃO	Água acumulada nas dependências da unidade
GRUPO	PRAZO	NÃO CONFORMIDADE	Falta de conservação e manutenção preventiva de unidade.
2	365 dias	OBSERVAÇÃO

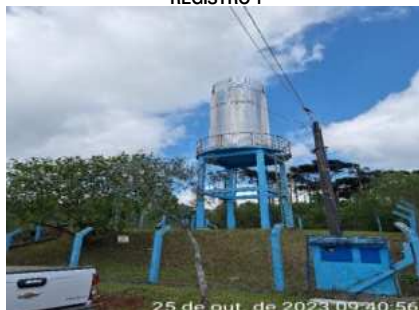
REGISTRO 1

NC	CÓDIGO DA NC	UNIDADE	R-25 de Julho
52	6.1	CONSTATAÇÃO	Unidade sem identificação
GRUPO	PRAZO	NÃO CONFORMIDADE	Inexistência de placa de identificação do reservatório.
2	365 dias	OBSERVAÇÃO

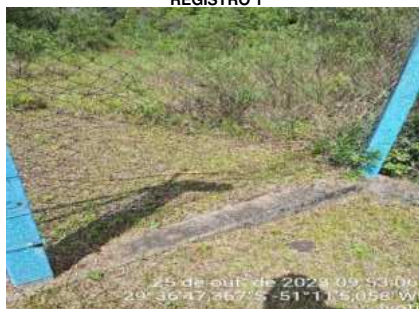
REGISTRO 1

NC	CÓDIGO DA NC	UNIDADE	R-25 de Julho
53	6.2	CONSTATAÇÃO	Cercamento com furos
GRUPO	PRAZO	NÃO CONFORMIDADE	Não isolar a área dando condição ao acesso de pessoas não-autorizadas e sem garantir bom estado de limpeza do local.
2	365 dias	OBSERVAÇÃO

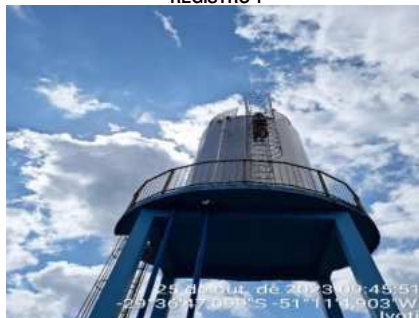
REGISTRO 1

NC	CÓDIGO DA NC	UNIDADE	R-25 de Julho
54	6.8	CONSTATAÇÃO	Ausência de pára-raios
GRUPO	PRAZO	NÃO CONFORMIDADE	Não existe no topo do reservatório pára-raios e/ou luz de sinalização de obstáculo elevado.
2	365 dias	OBSERVAÇÃO

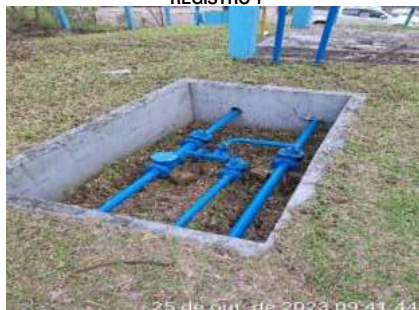
REGISTRO 1

NC	CÓDIGO DA NC	UNIDADE	R-25 de Julho
55	6.11	CONSTATAÇÃO	Caixa sem proteção
GRUPO	PRAZO	NÃO CONFORMIDADE	Não proporcionar a segurança das edificações e dos operadores.
2	365 dias	OBSERVAÇÃO

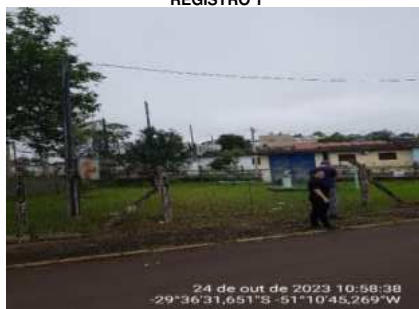
REGISTRO 1

NC	CÓDIGO DA NC	UNIDADE	Captação - CSB 06
56	1.1	CONSTATAÇÃO	A captação estava sem placa de identificação.
GRUPO	PRAZO	NÃO CONFORMIDADE	Inexistência de placa de identificação na área de captação.
2	365 dias	OBSERVAÇÃO	TRANSFERIDA da NC-01 do TNC 152/2022

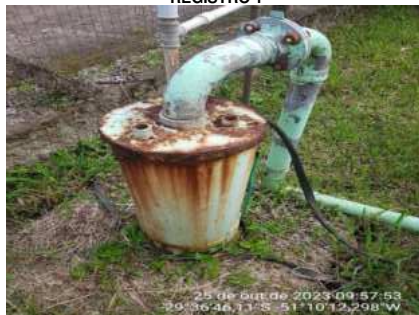
REGISTRO 1

NC	CÓDIGO DA NC	UNIDADE	Captação - CSB 08
57	1.1	CONSTATAÇÃO	As aberturas na estrutura do poço estavam sem as tampas.
GRUPO	PRAZO	NÃO CONFORMIDADE	Falta de conservação e manutenção preventiva da unidade.
2	365 dias	OBSERVAÇÃO	TRANSFERIDA da NC-02 do TNC 152/2022

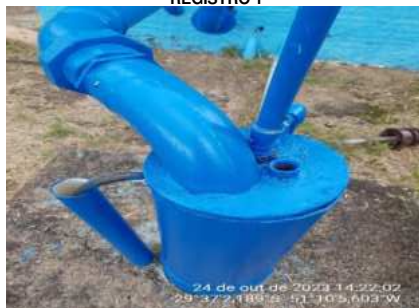
REGISTRO 1

NC	CÓDIGO DA NC	UNIDADE	Captação - CSB 14
58	1.9	CONSTATAÇÃO	As aberturas na estrutura do poço estavam sem as tampas.
GRUPO	PRAZO	NÃO CONFORMIDADE	Falta de conservação e manutenção preventiva da unidade.
2	365 dias	OBSERVAÇÃO	TRANSFERIDA da NC-03 do TNC 152/2022

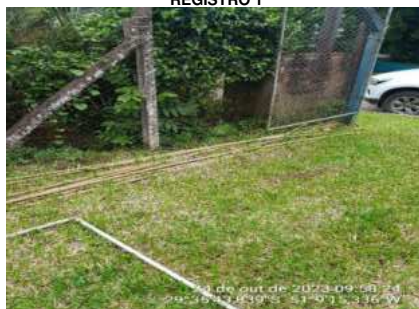
REGISTRO 1

NC	CÓDIGO DA NC	UNIDADE	Captação - CSB 15
59	1.1	CONSTATAÇÃO	A captação estava sem placa de identificação.
GRUPO	PRAZO	NÃO CONFORMIDADE	Inexistência de placa de identificação na área de captação.
2	365 dias	OBSERVAÇÃO	TRANSFERIDA da NC-04 do TNC 152/2022

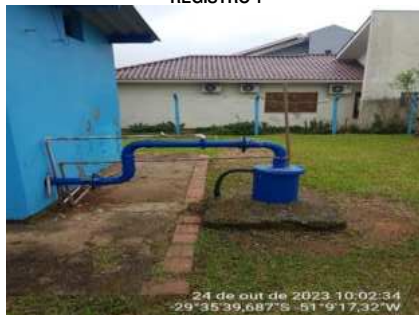
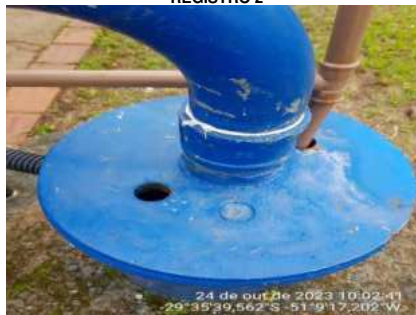
NC	CÓDIGO DA NC	UNIDADE	Captação - CSB 23
60	1.9	CONSTATAÇÃO	As aberturas na estrutura do poço estavam sem as tampas.
GRUPO	PRAZO	NÃO CONFORMIDADE	Falta de conservação e manutenção preventiva da unidade.
2	365 dias	OBSERVAÇÃO	TRANSFERIDA da NC-06 do TNC 152/2022

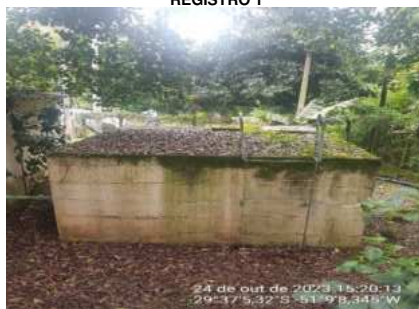
REGISTRO 1

NC	CÓDIGO DA NC	UNIDADE	R9 (4° Recalque)
71	6.1	CONSTATAÇÃO	O reservatório não possuía nenhum tipo de identificação.
GRUPO	PRAZO	NÃO CONFORMIDADE	Inexistência de placa de identificação do reservatório.
2	365 dias	OBSERVAÇÃO	TRANSFERIDA da NC-31 do TNC 152/2022

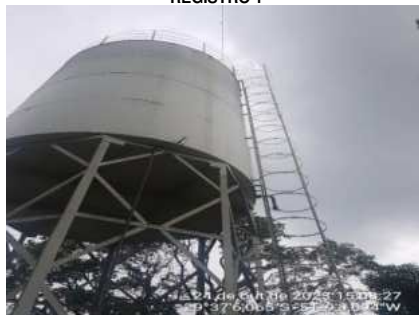
REGISTRO 1

NC	CÓDIGO DA NC	UNIDADE	R9 (4° Recalque)
72	6.5	CONSTATAÇÃO	Ausência de tela de proteção no extravasor.
GRUPO	PRAZO	NÃO CONFORMIDADE	Ausência de tubulação de ventilação protegidas com tela e com cobertura que impeça a entrada de água de chuva e limite a entrada de poeira.
2	90 dias	OBSERVAÇÃO	TRANSFERIDA da NC-32 do TNC 152/2022

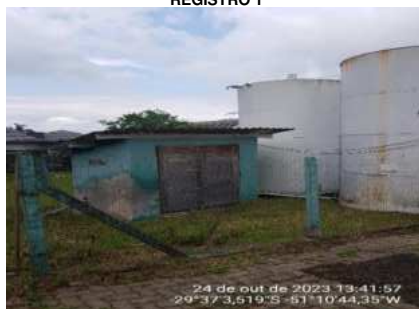
REGISTRO 1

NC	CÓDIGO DA NC	UNIDADE	R11 (Recalque 41)
74	6.1	CONSTATAÇÃO	O reservatório não possuía nenhum tipo de identificação.
GRUPO	PRAZO	NÃO CONFORMIDADE	Inexistência de placa de identificação do reservatório.
2	365 dias	OBSERVAÇÃO	TRANSFERIDA da NC-34 do TNC 152/2022

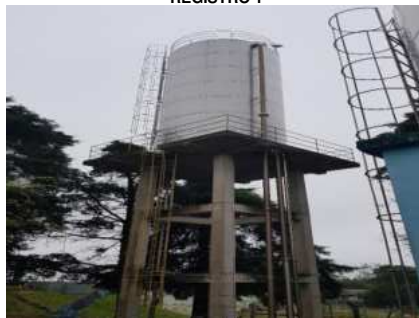
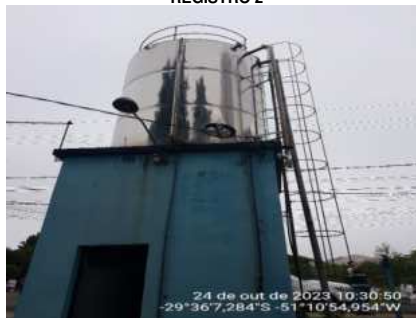
NC	CÓDIGO DA NC	UNIDADE	R11 (Recalque 41)
75	6.1	CONSTATAÇÃO	O reservatório não possuía nenhum tipo de identificação.
GRUPO	PRAZO	NÃO CONFORMIDADE	Inexistência de placa de identificação do reservatório.
2	365 dias	OBSERVAÇÃO	TRANSFERIDA da NC-36 do TNC 152/2022
