REGULAÇÃO
RELATÓRIO TÉCNICO DE FISCALIZAÇÃO N. 245-P/2023 – RTF**Fiscalização nos Sistema de
Abastecimento de Água de Capela de
Santana/RS.****1. CONSIDERAÇÕES PRELIMINARES**

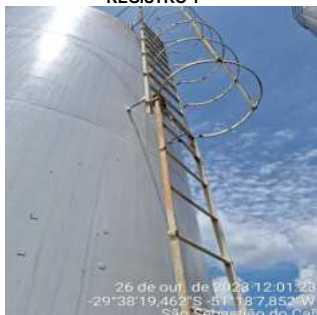
REGISTRO 1

NC	CÓDIGO DA NC	UNIDADE	Reservatório 08
2	6.9	CONSTATAÇÃO	Verificou-se que a escada do reservatório não está totalmente fixada nele
GRUPO	PRAZO	NÃO CONFORMIDADE	Não proporcionar a segurança das edificações e dos operadores.
2	365 dias	OBSERVAÇÃO

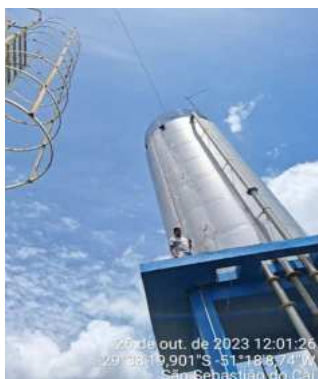
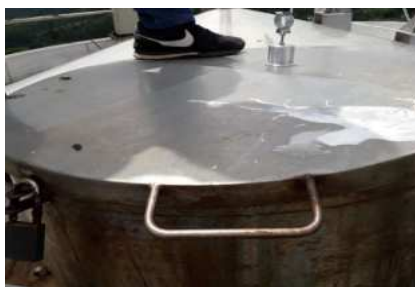
NC	CÓDIGO DA NC	UNIDADE	Reservatório 09 (Elevado - junto ao reservatório 08)
3	6.9	CONSTATAÇÃO	Verificou-se prestadores de serviço trabalhando em altura sem EPI
GRUPO	PRAZO	NÃO CONFORMIDADE	Não proporcionar a segurança das edificações e dos operadores.
2	365 dias	OBSERVAÇÃO

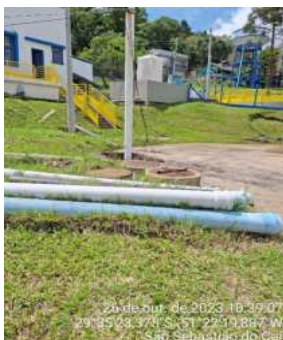
REGISTRO 1

NC	CÓDIGO DA NC	UNIDADE	Reservatório 01(enterrado junto da ETA)
6	6.12	CONSTATAÇÃO	Tubulação fora de uso ao lado do reservatório
GRUPO	PRAZO	NÃO CONFORMIDADE	Acúmulo de resíduos em local inapropriado e/ou armazenamento inadequado
2	90 dias	OBSERVAÇÃO

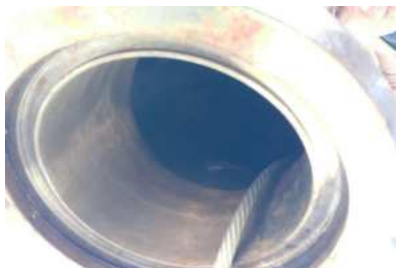
REGISTRO 1

NC	CÓDIGO DA NC	UNIDADE	Reservatório R-03 (da Igreja)
8	6.5	CONSTATAÇÃO	Não há tela de proteção
GRUPO	PRAZO	NÃO CONFORMIDADE	Falta de conservação e manutenção preventiva de unidade.
2	90 dias	OBSERVAÇÃO

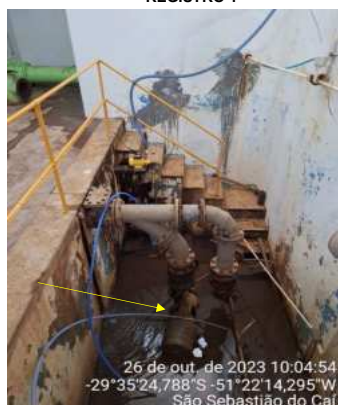
REGISTRO 1

NC	CÓDIGO DA NC	UNIDADE	ETA
9	3.4	CONSTATAÇÃO	Motor fora de uso encontra-se no local de bombeamento
GRUPO	PRAZO	NÃO CONFORMIDADE	Falta de conservação e manutenção preventiva de unidade.
2	365 dias	OBSERVAÇÃO

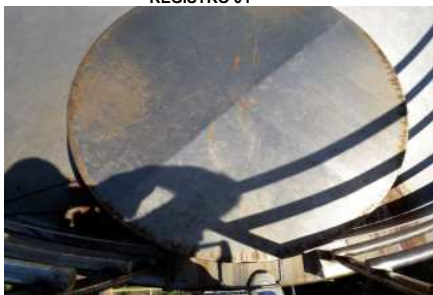
REGISTRO 01

NC	CÓDIGO DA NC	UNIDADE	Reservatório R-01 - Unidade de Saneamento
10	6.4	CONSTATAÇÃO	Abertura de inspeção não cadeada
GRUPO	PRAZO	NÃO CONFORMIDADE	Falta de conservação e manutenção preventiva de unidade.
2	180 dias	OBSERVAÇÃO

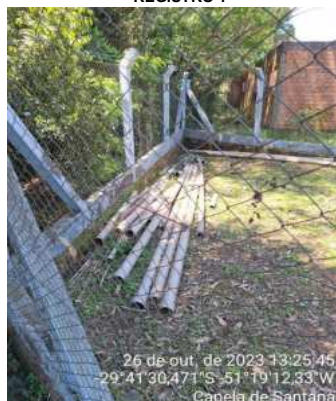
REGISTRO 1

NC	CÓDIGO DA NC	UNIDADE	Reservatório R01 - Unidade de Saneamento de Capela de Santana
12	6.12	CONSTATAÇÃO	Armazenamento em local inadequado de tubulação fora de uso
GRUPO	PRAZO	NÃO CONFORMIDADE	Acúmulo de resíduos em local inapropriado e/ou armazenamento inadequado
2	90 dias	OBSERVAÇÃO

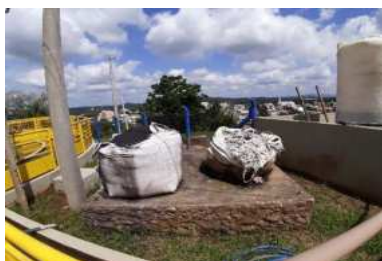
REGISTRO 1

NC	CÓDIGO DA NC	UNIDADE	ETA - São Sebastião do Caí
16	6.12	CONSTATAÇÃO	Presença de resíduo muito próximo da ETA
GRUPO	PRAZO	NÃO CONFORMIDADE	Acúmulo de resíduos em local inapropriado e/ou armazenamento inadequado.
2	90 dias	OBSERVAÇÃO

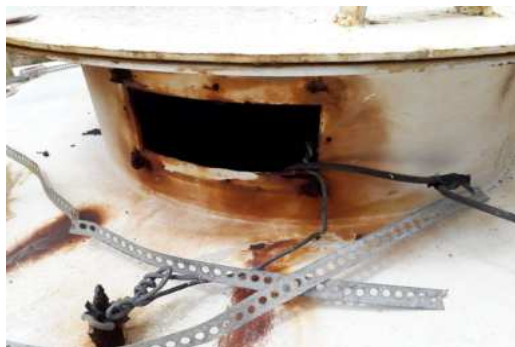
REGISTRO 1

NC	CÓDIGO DA NC	UNIDADE	Reservatório R07 apoiado
18	6.5	CONSTATAÇÃO	Tubulação de ventilação sem tela de proteção
GRUPO	PRAZO	NÃO CONFORMIDADE	Ausência de tubulação de ventilação protegidas com tela e com cobertura que impeça a entrada de água de chuva e limite a entrada de poeira.
2	90 dias	OBSERVAÇÃO
