**REGULAÇÃO
RELATÓRIO TÉCNICO DE FISCALIZAÇÃO N. 248-P/2023 – RTF****Fiscalização nos Sistema de
Abastecimento de Água e Sistema de
Esgotamento Sanitário de Novo
Hamburgo/RS.****1. CONSIDERAÇÕES PRELIMINARES**

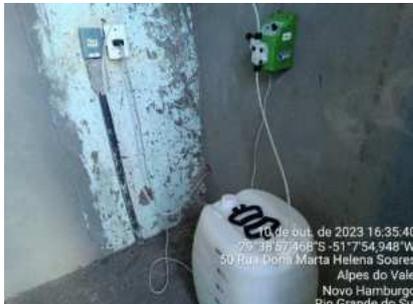
Figura 1: Registro fotográfico do sistema de desinfecção da ETA Morada das Rosas.

Destaca-se que foi instalado um sistema de desinfecção junto à EAT Morada das Rosas. O intuito desta melhoria foi garantir a dosagem mínima de cloro residual na rede de distribuição devido à sua distância em relação à ETA. A figura 1 apresenta o registro fotográfico do sistema de cloração.

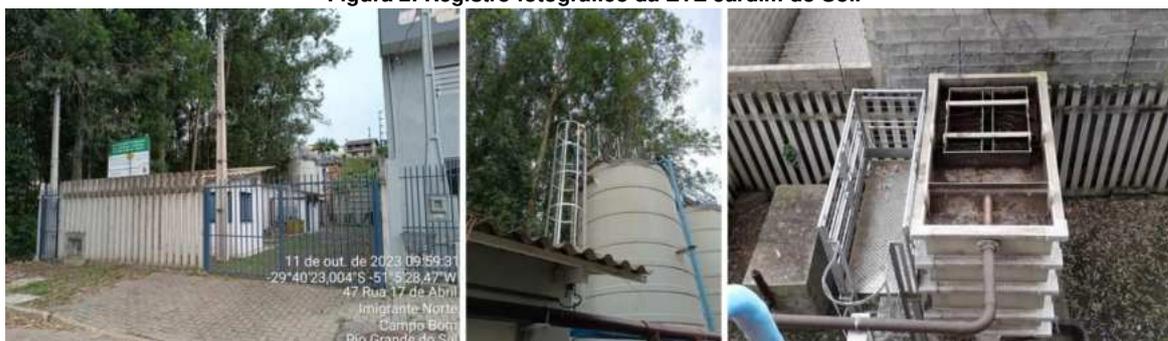
Figura 2: Registro fotográfico da ETE Jardim do Sol.

Na fiscalização, verificou-se operação da ETE Jardim do Sul, a qual entrou em funcionamento durante o presente ciclo de fiscalização. Esta situa-se na Rua Leopoldo Guilherme, bairro São Jorge. O sistema de tratamento foi projetado para operar com vazão de 113 m³.dia⁻¹, consistindo em unidades de pré-tratamento, tanque de homogeneização, dois reatores aerados – lodos ativados com aeração por sistema de ar difuso e decantador secundário. O efluente é encaminhado para o sistema de drenagem urbana municipal. A figura 2 apresenta o registro fotográfico do sistema de cloração.

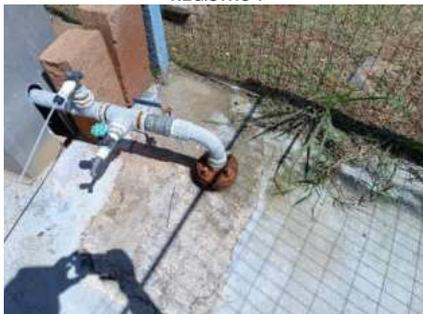
REGISTRO 1

NC	CÓDIGO DA NC	UNIDADE	Poço Jardim da Figueira
1	1.10	CONSTATAÇÃO	Laje sanitária sem as dimensões adequadas (1,5 x 1,5 m; espessura de 10 cm)
GRUPO	PRAZO	NÃO CONFORMIDADE	O poço não possui laje sanitária com dimensões conforme a norma técnica.
2	365 dias	OBSERVAÇÃO	-

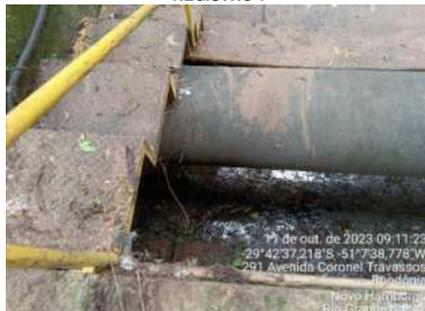
REGISTRO 1

NC	CÓDIGO DA NC	UNIDADE	EAT da ETA
4	2.5	CONSTATAÇÃO	Caixa com drenagem ineficiente
GRUPO	PRAZO	NÃO CONFORMIDADE	Drenagem da estrutura inadequada.
2	365 dias	OBSERVAÇÃO	-

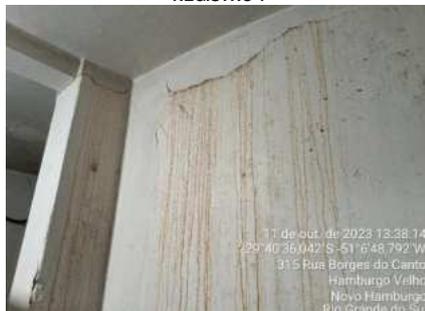
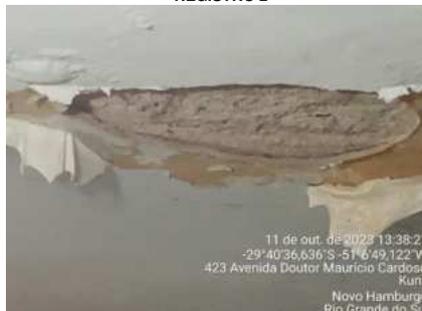
NC	CÓDIGO DA NC	UNIDADE	EAT do R5
5	2.7	CONSTATAÇÃO	Infiltração na parede da unidade (compartilhada com o R-7)
GRUPO	PRAZO	NÃO CONFORMIDADE	Falta de conservação e manutenção preventiva de unidade.
2	365 dias	OBSERVAÇÃO

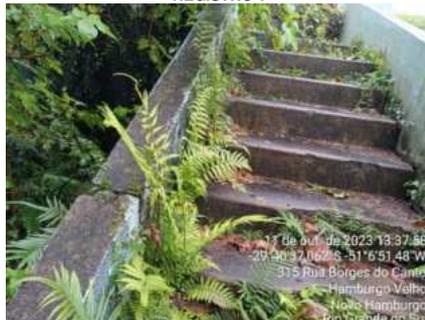
REGISTRO 1

NC	CÓDIGO DA NC	UNIDADE	EAT do R5
6	2.8	CONSTATAÇÃO	Excesso de vegetação e limo sobre escada de acesso
GRUPO	PRAZO	NÃO CONFORMIDADE	Falta de conservação e manutenção preventiva de unidade.
2	365 dias	OBSERVAÇÃO

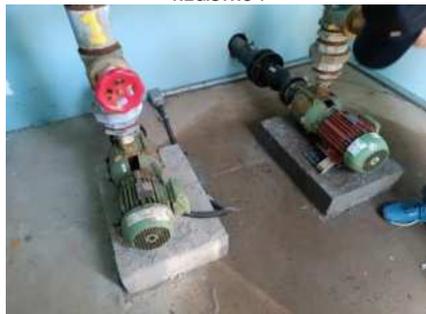
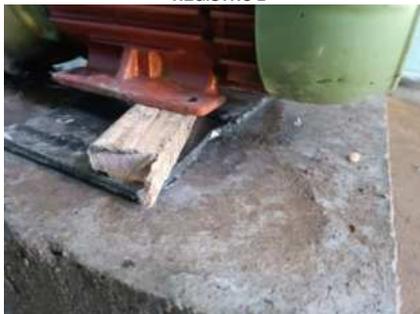
NC	CÓDIGO DA NC	UNIDADE	Booster da Lomba
7	2.3	CONSTATAÇÃO	Bomba não fixada ao piso
GRUPO	PRAZO	NÃO CONFORMIDADE	Não proporcionar a segurança das edificações e dos operadores.
2	365 dias	OBSERVAÇÃO	-

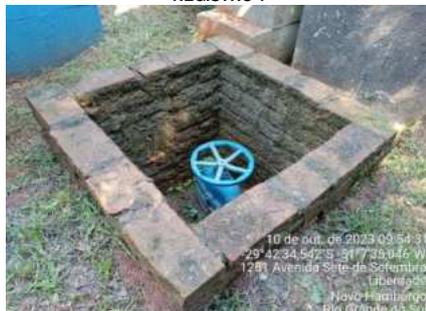
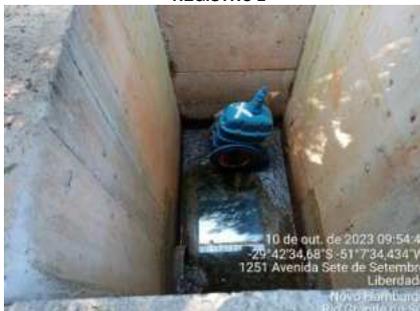
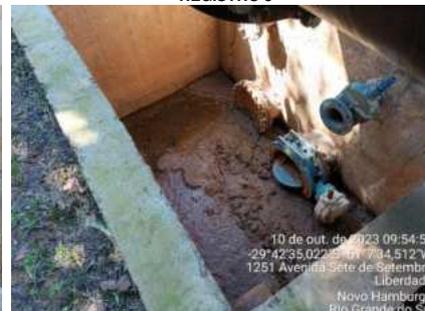
NC	CÓDIGO DA NC	UNIDADE	ETA
8	3.19	CONSTATAÇÃO	Caixa sem proteção
GRUPO	PRAZO	NÃO CONFORMIDADE	Não proporcionar a segurança das edificações e dos operadores.
2	365 dias	OBSERVAÇÃO

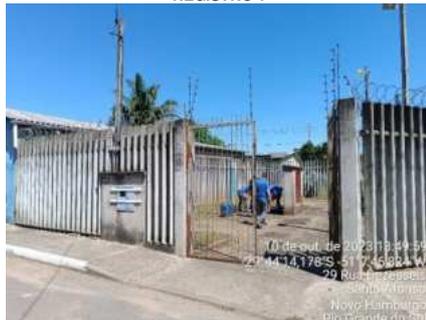
REGISTRO 1

NC	CÓDIGO DA NC	UNIDADE	EBE
9	4.1	CONSTATAÇÃO	Unidade sem placa de identificação
GRUPO	PRAZO	NÃO CONFORMIDADE	Inexistência de placa de identificação da área da EBE
2	365 dias	OBSERVAÇÃO

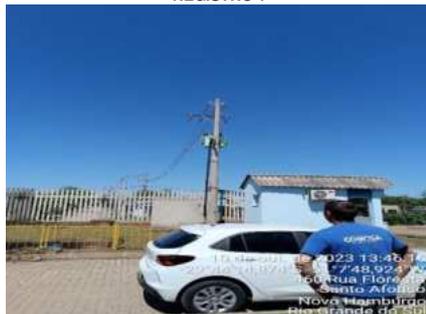
REGISTRO 1

NC	CÓDIGO DA NC	UNIDADE	ETE Vila Palmeira
10	5.3	CONSTATAÇÃO	Unidade sem placa de identificação
GRUPO	PRAZO	NÃO CONFORMIDADE	Inexistência de placa de identificação da área
2	365 dias	OBSERVAÇÃO	-

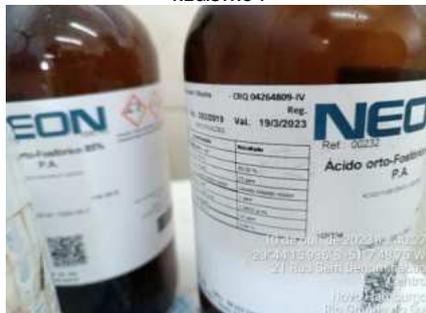
REGISTRO 1

NC	CÓDIGO DA NC	UNIDADE	ETE Vila Palmeira
11	5.11	CONSTATAÇÃO	Reagente de laboratório com validade vencida
GRUPO	PRAZO	NÃO CONFORMIDADE	Possuir em suas dependências produto do processo fora do prazo de validade
2	90 dias	OBSERVAÇÃO

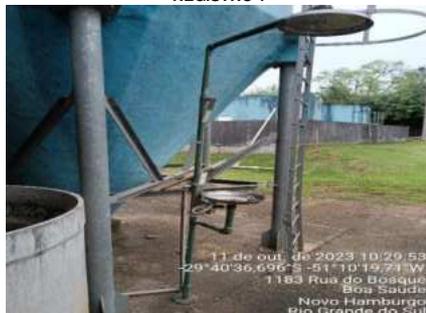
REGISTRO 1

NC	CÓDIGO DA NC	UNIDADE	ETE PNRH
14	5.12	CONSTATAÇÃO	Chuveiro do laboratório fora de operação
GRUPO	PRAZO	NÃO CONFORMIDADE	Não proporcionar a segurança das edificações e dos operadores.
2	365 dias	OBSERVAÇÃO	-

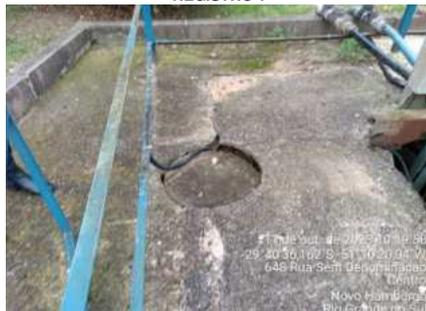
REGISTRO 1

NC	CÓDIGO DA NC	UNIDADE	ETE PNRH
16	5.18	CONSTATAÇÃO	Laje com recalque no poço de entrada
GRUPO	PRAZO	NÃO CONFORMIDADE	Falta de conservação e manutenção preventiva de unidade.
2	365 dias	OBSERVAÇÃO	-

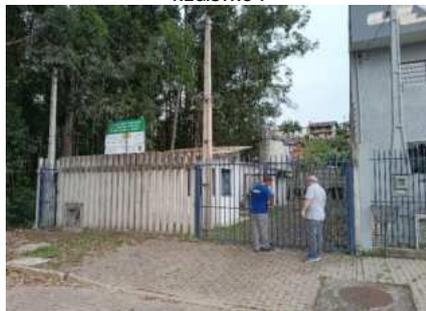
REGISTRO 1

NC	CÓDIGO DA NC	UNIDADE	ETE Jardim do Sol
17	5.3	CONSTATAÇÃO	Unidade sem placa de identificação
GRUPO	PRAZO	NÃO CONFORMIDADE	Inexistência de placa de identificação da área da captação.
2	365 dias	OBSERVAÇÃO	-

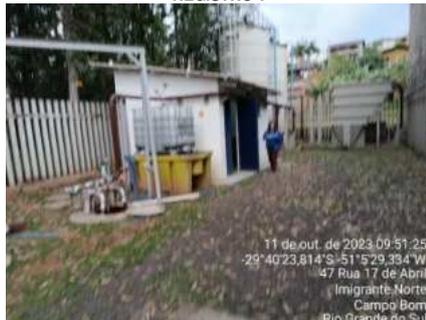
REGISTRO 1

NC	CÓDIGO DA NC	UNIDADE	ETE Jardim do Sol
18	5.7	CONSTATAÇÃO	Ausência de cortina vegetal em área urbana
GRUPO	PRAZO	NÃO CONFORMIDADE	Ausência de cortina vegetal
2	365 dias	OBSERVAÇÃO	-

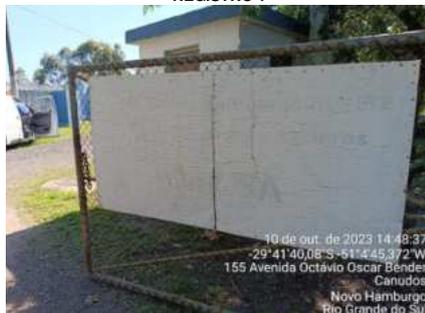
REGISTRO 1

NC	CÓDIGO DA NC	UNIDADE	ETE Morada dos Eucaliptos
20	5.3	CONSTATAÇÃO	A placa de identificação da unidade estava apagada
GRUPO	PRAZO	NÃO CONFORMIDADE	Inexistência de placa de identificação da área da captação.
2	365 dias	OBSERVAÇÃO	-

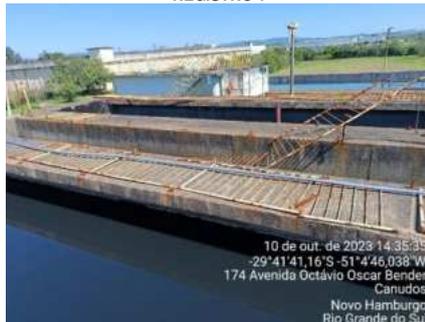
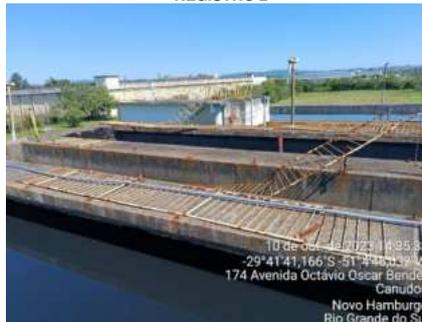
NC	CÓDIGO DA NC	UNIDADE	ETE Morada dos Eucaliptos
21	5.18	CONSTATAÇÃO	Corrimão e guarda-corpo em mau estado de conservação
GRUPO	PRAZO	NAO CONFORMIDADE	Falta de conservação e manutenção preventiva de unidade.
2	365 dias	OBSERVAÇÃO

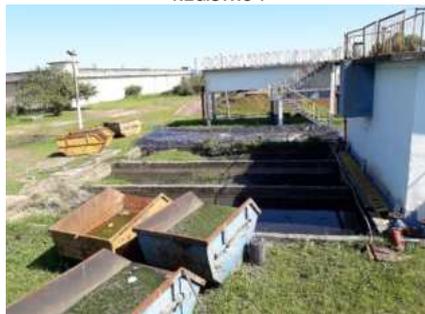
REGISTRO 1

NC	CÓDIGO DA NC	UNIDADE	ETE Morada dos Eucaliptos
22	5.19	CONSTATAÇÃO	Containers com água acumulada
GRUPO	PRAZO	NÃO CONFORMIDADE	Falta de conservação e manutenção preventiva de unidade.
2	365 dias	OBSERVAÇÃO

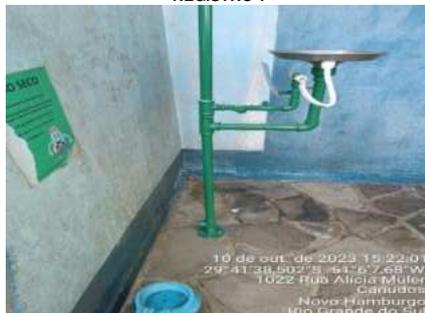
REGISTRO 1

NC	CÓDIGO DA NC	UNIDADE	ETE Mundo Novo
23	5.12	CONSTATAÇÃO	Chuveiro do laboratório fora de operação
GRUPO	PRAZO	NÃO CONFORMIDADE	Não proporcionar a segurança das edificações e dos operadores.
2	365 dias	OBSERVAÇÃO	-

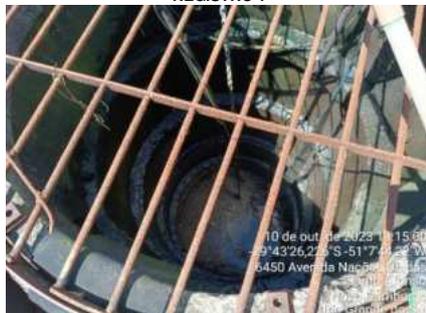
REGISTRO 1

NC	CÓDIGO DA NC	UNIDADE	ETE Nações Unidas
26	5.16	CONSTATAÇÃO	Ausência de cesto na chegada do esgoto bruto
GRUPO	PRAZO	NÃO CONFORMIDADE	Obstrução ou extravasamento das redes da ETE.
2	90 dias	OBSERVAÇÃO	-

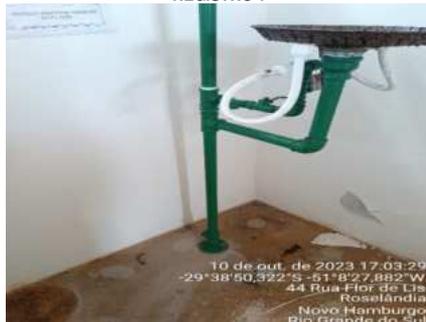
REGISTRO 1

NC	CÓDIGO DA NC	UNIDADE	ETE Roselândia
27	5.12	CONSTATAÇÃO	Chuveiro do laboratório fora de operação
GRUPO	PRAZO	NÃO CONFORMIDADE	Não proporcionar a segurança das edificações e dos operadores.
2	365 dias	OBSERVAÇÃO	-

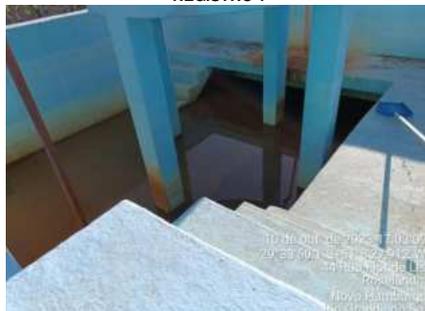
REGISTRO 1

NC	CÓDIGO DA NC	UNIDADE	ETE Roselândia
29	5.19	CONSTATAÇÃO	Bacia de contenção de cloreto férrico com acúmulo de água
GRUPO	PRAZO	NÃO CONFORMIDADE	Drenagem da estrutura inadequada.
2	365 dias	OBSERVAÇÃO	-

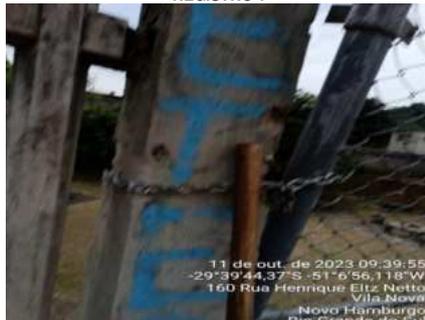
REGISTRO 1

NC	CÓDIGO DA NC	UNIDADE	UTE Martin Pilger
30	5.19	CONSTATAÇÃO	Portão sendo fixado por corrente improvisada
GRUPO	PRAZO	NAO CONFORMIDADE	Falta de conservação e manutenção preventiva de unidade.
2	365 dias	OBSERVAÇÃO	-

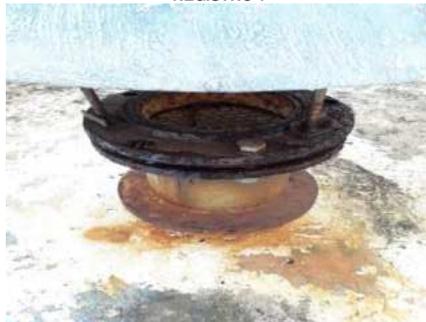
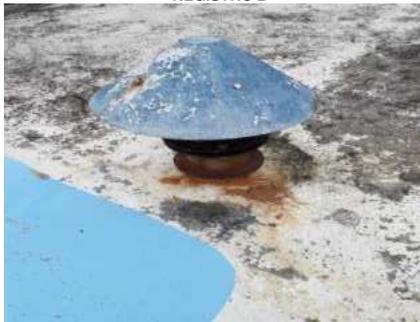
NC	CÓDIGO DA NC	UNIDADE	R-003
33	6.3	CONSTATAÇÃO	Vazamento na flange do suspiro
GRUPO	PRAZO	NÃO CONFORMIDADE	Perda de água e/ou não executar redução de perdas
2	365 dias	OBSERVAÇÃO	-

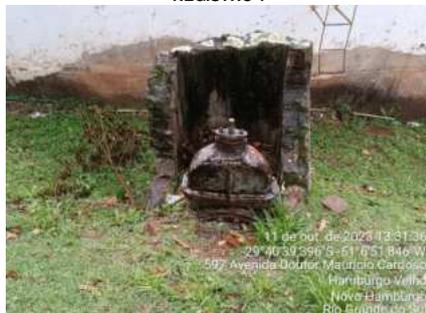
REGISTRO 1

NC	CÓDIGO DA NC	UNIDADE	R-005
35	6.3	CONSTATAÇÃO	Vazamento no registro
GRUPO	PRAZO	NÃO CONFORMIDADE	Perda de água e/ou não executar redução de perdas
2	365 dias	OBSERVAÇÃO	-

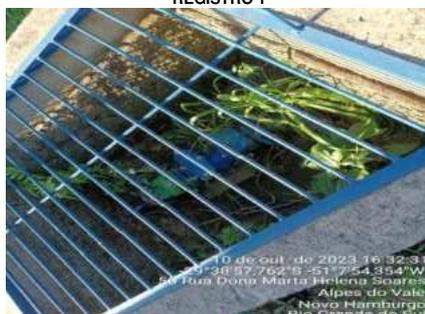
REGISTRO 1

NC	CÓDIGO DA NC	UNIDADE	R-025
50	6.7	CONSTATAÇÃO	Caixa de manobras com vegetação
GRUPO	PRAZO	NÃO CONFORMIDADE	Falta de conservação e manutenção preventiva de unidade.
2	180 dias	OBSERVAÇÃO

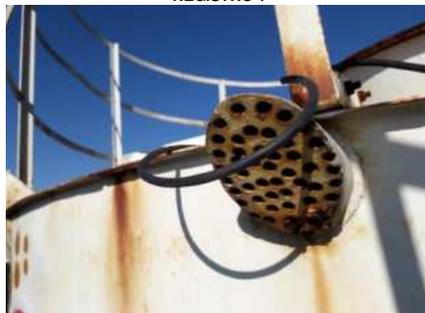
REGISTRO 1

NC	CÓDIGO DA NC	UNIDADE	R-027
53	6.5	CONSTATAÇÃO	Suspiro sem tela de proteção
GRUPO	PRAZO	NÃO CONFORMIDADE	Ausência de tubulação de ventilação protegidas com tela e com cobertura que impeça a entrada de água de chuva e limite a entrada de poeira.
2	90 dias	OBSERVAÇÃO

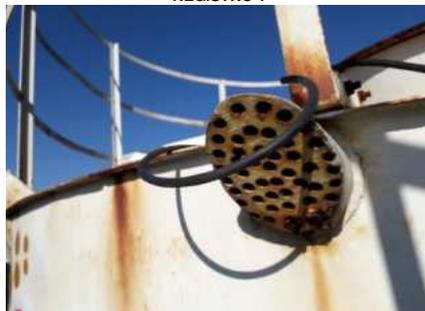
REGISTRO 1

NC	CÓDIGO DA NC	UNIDADE	R-027
56	6.5	CONSTATAÇÃO	Suspiro sem tela de proteção
GRUPO	PRAZO	NÃO CONFORMIDADE	Ausência de tubulação de ventilação protegidas com tela e com cobertura que impeça a entrada de água de chuva e limite a entrada de poeira.
2	90 dias	OBSERVAÇÃO
