## REGULAÇÃO RELATÓRIO TÉCNICO DE FISCALIZAÇÃO N. 249-P/2023 – RTF

### Fiscalização no Sistema de Abastecimento de Água de Estância Velha/RS.

**TERMO DE NÃO CONFORMIDADE (TNC)**

TNC N.: 249-P/2023

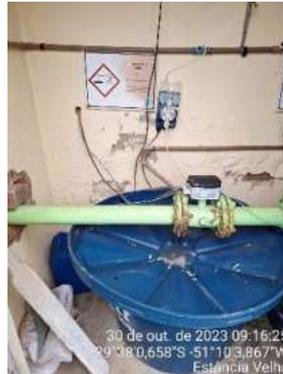
Figura 1: Sistema de desinfecção dos poços de Estância Velha/RS

O município também disponibiliza água tratada de manancial subterrâneo, por meio de tratamento simplificado pelo processo de desinfecção, o qual ocorre imediatamente antes da rede de distribuição. A desinfecção ocorre mediante a utilização de hipoclorito de sódio. Na Figura 01 observa-se o sistema de desinfecção presente e o macromedidor.

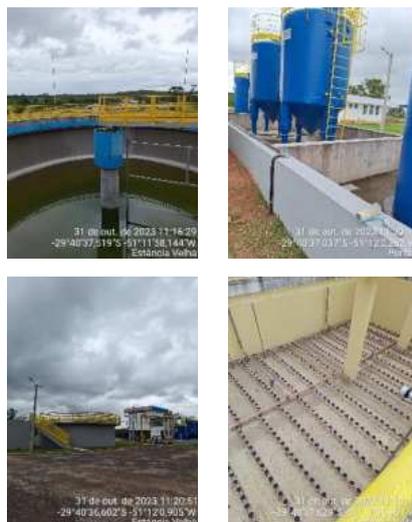
Figura 1: Acompanhamento das obras ETE Estância Velha.

Conforme relatado pela equipe responsável pela obra, a entrega desta está prevista para o mês de dezembro de 2023, conforme o cronograma físico-financeiro. A figura 1 apresenta o registro fotográfico das obras.

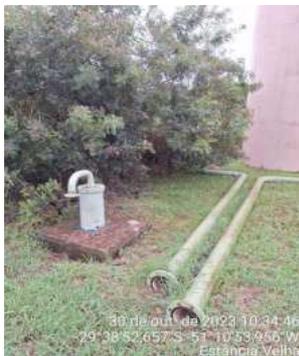
Registro 01

NC	CÓDIGO DA NC	UNIDADE	Captação (poço EV-08)
2	1.3	<b>CONSTATAÇÃO</b>	Unidade não constante no Anexo II
<b>GRUPO</b>	<b>PRAZO</b>	<b>NÃO CONFORMIDADE</b>	Deixar de prestar informações ao órgão fiscalizatório.
2	90 dias	<b>OBSERVAÇÃO</b>	-

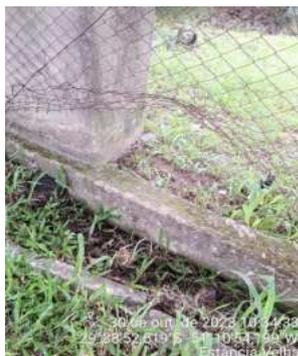
Registro 01

NC	CÓDIGO DA NC	UNIDADE	Captação (poço EV-08)
3	1.2	<b>CONSTATAÇÃO</b>	Cercamento da área comprometido
<b>GRUPO</b>	<b>PRAZO</b>	<b>NÃO CONFORMIDADE</b>	Não isolar a área dando condição ao acesso de pessoas não-autorizadas e sem garantir bom estado de limpeza do local.
2	365 dias	<b>OBSERVAÇÃO</b>	-

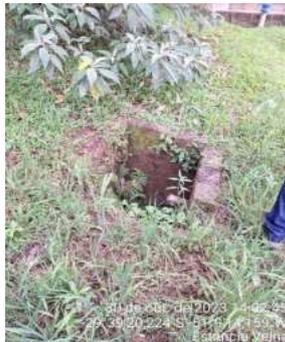
Registro 01

NC	CÓDIGO DA NC	UNIDADE	Reservatório R-08
5	6.11	CONSTATAÇÃO	Ausência de dispositivo contra queda
GRUPO	PRAZO	NÃO CONFORMIDADE	Falta de conservação e manutenção preventiva de unidade.
2	365 dias	OBSERVAÇÃO

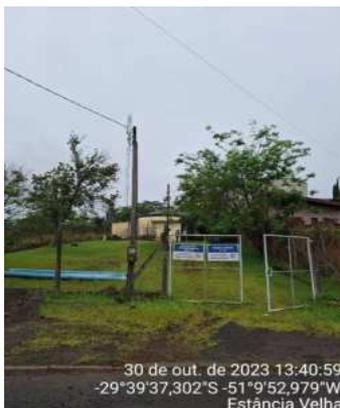
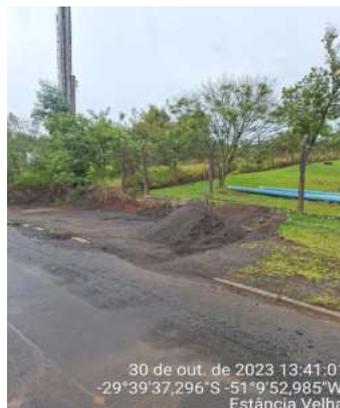
NC	CÓDIGO DA NC	UNIDADE	EBA - 10
6	2.8	CONSTATAÇÃO	Armazenamento inadequado de tubulações
GRUPO	PRAZO	NÃO CONFORMIDADE	Falta de conservação e manutenção preventiva de unidade.
2	365 dias	OBSERVAÇÃO	-

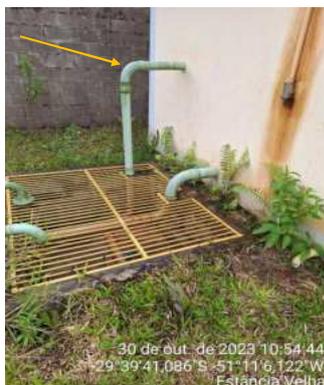
Registro 01

NC	CÓDIGO DA NC	UNIDADE	EBA - 10
8	2.4	CONSTATAÇÃO	Vazamento na bomba em funcionamento
<b>GRUPO</b>	<b>PRAZO</b>	<b>NÃO CONFORMIDADE</b>	Perda de água e/ou não executar redução de perdas.
2	365 dias	OBSERVAÇÃO	-

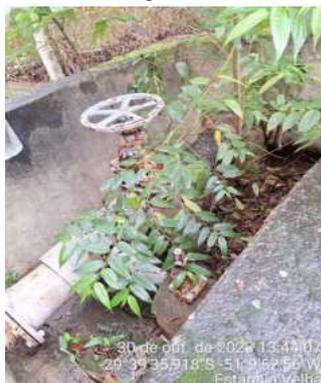
Registro 01

NC	CÓDIGO DA NC	UNIDADE	Reservatório R-03 (junto da EBA-06)
9	6.11	CONSTATAÇÃO	Caixa de manobra sem grade
<b>GRUPO</b>	<b>PRAZO</b>	<b>NÃO CONFORMIDADE</b>	Falta de conservação e manutenção preventiva de unidade.
2	180 dias	OBSERVAÇÃO	-

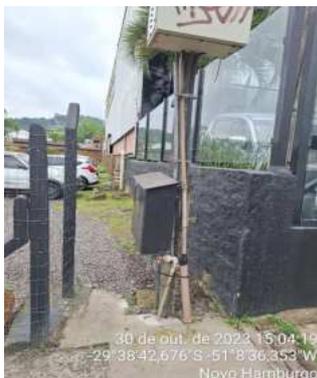
Registro 01

NC	CÓDIGO DA NC	UNIDADE	EBAT - 01 Rincão Gaúcho
11	2.1	<b>CONSTATAÇÃO</b>	Ausência de identificação da elevatória.
<b>GRUPO</b>	<b>PRAZO</b>	<b>NÃO CONFORMIDADE</b>	Inexistência de placa de identificação da área da EBA.
2	365 dias	<b>OBSERVAÇÃO</b>	-

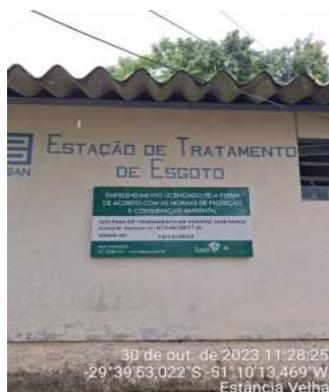
Registro 01

NC	CÓDIGO DA NC	UNIDADE	ETE Nova Estância
12	5.1	<b>CONSTATAÇÃO</b>	Placa de licenciamento ambiental indicando que a mesma está vencida.
<b>GRUPO</b>	<b>PRAZO</b>	<b>NÃO CONFORMIDADE</b>	ETE não possui licença de operação ou possui licença de operação vencida.
2	180 dias	<b>OBSERVAÇÃO</b>	-

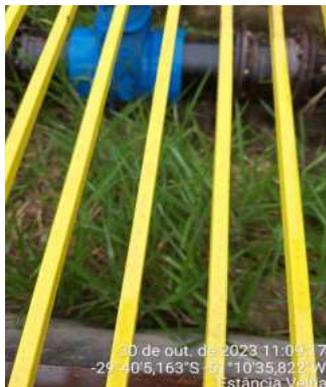
Registro 01

NC	CÓDIGO DA NC	UNIDADE	Reservatório R-12 - (junto R-13)
14	6.11	<b>CONSTATAÇÃO</b>	Possui vegetação dentro da caixa de manobra
<b>GRUPO</b>	<b>PRAZO</b>	<b>NÃO CONFORMIDADE</b>	Falta de conservação e manutenção preventiva de unidade.
2	180 dias	<b>OBSERVAÇÃO</b>	-

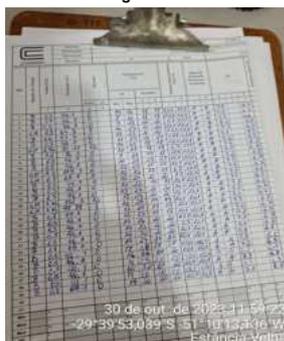
Registro 01

NC	CÓDIGO DA NC	UNIDADE	ETE Nova Estância
15	5.13	<b>CONSTATAÇÃO</b>	Registros de médias de vazão da ETE estão sendo realizados em desacordo
<b>GRUPO</b>	<b>PRAZO</b>	<b>NÃO CONFORMIDADE</b>	Não atender a todos os padrões de emissão estabelecidos na licença.
2	180 dias	<b>OBSERVAÇÃO</b>	-

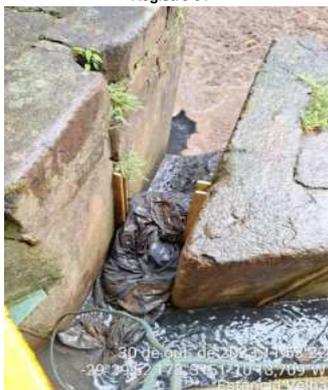
Registro 01

NC	CÓDIGO DA NC	UNIDADE	ETE Nova Estância
17	5.16	<b>CONSTATAÇÃO</b>	Obstrução da ETE por resíduo sólido
<b>GRUPO</b>	<b>PRAZO</b>	<b>NÃO CONFORMIDADE</b>	Obstrução ou extravasamento das redes da ETE.
2	90 dias	<b>OBSERVAÇÃO</b>	-

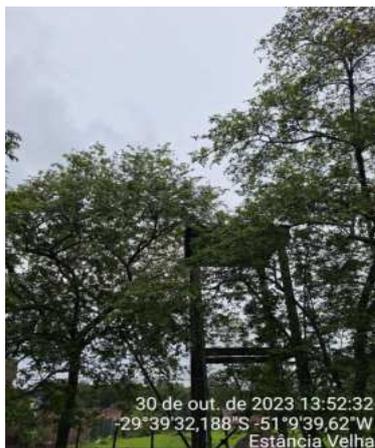
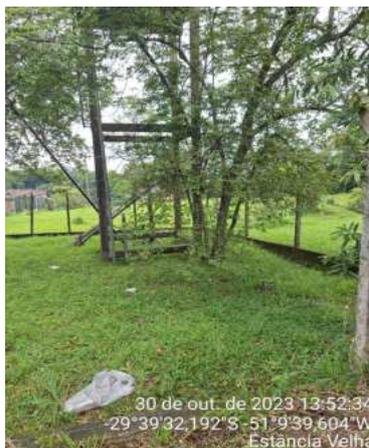
NC	CÓDIGO DA NC	UNIDADE	Reservatório R-04 - Ilhéus (Desativado)
18	6.1	<b>CONSTATAÇÃO</b>	Ausência de placa que identifique que o reservatório está desativado
<b>GRUPO</b>	<b>PRAZO</b>	<b>NÃO CONFORMIDADE</b>	Inexistência de placa de identificação do reservatório.
2	365 dias	<b>OBSERVAÇÃO</b>	-

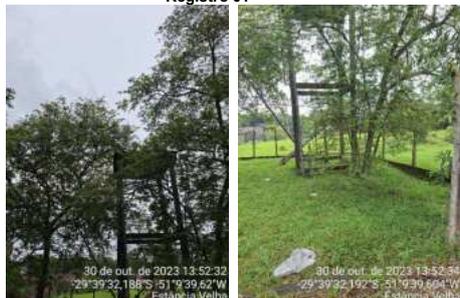
Registro 01

<b>NC</b>	<b>CÓDIGO DA NC</b>	<b>UNIDADE</b>	Reservatório R-04 Ilhéus (Desativado)
19	6.2	<b>CONSTATAÇÃO</b>	Área de reservatório desativado sem cercamento adequado
<b>GRUPO</b>	<b>PRAZO</b>	<b>NÃO CONFORMIDADE</b>	Não isolar a área dando condição ao acesso de pessoas não-autorizadas e sem garantir bom estado de limpeza do local.
2	365 dias	<b>OBSERVAÇÃO</b>

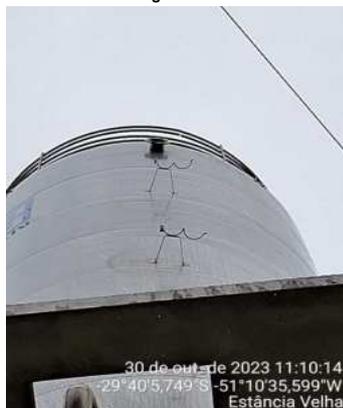
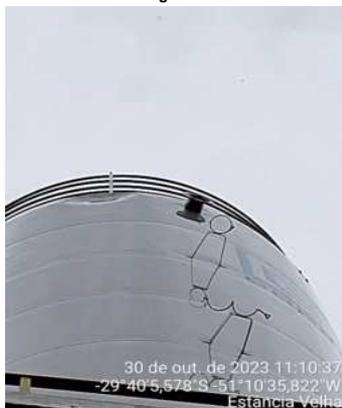
<b>NC</b>	<b>CÓDIGO DA NC</b>	<b>UNIDADE</b>	Reservatório R-13 (junto do reservatório R-12)
20	6.5	<b>CONSTATAÇÃO</b>	Sem tela no extravasor
<b>GRUPO</b>	<b>PRAZO</b>	<b>NÃO CONFORMIDADE</b>	Não proporcionar a segurança das edificações e dos operadores.
2	365 dias	<b>OBSERVAÇÃO</b>	-

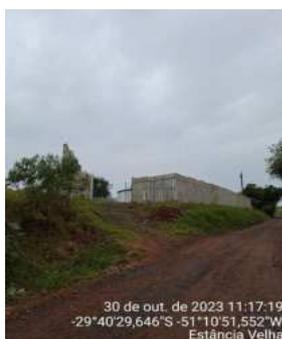
Registro 01

<b>NC</b>	<b>CÓDIGO DA NC</b>	<b>UNIDADE</b>	Reservatório R-01
21	6.1	<b>CONSTATAÇÃO</b>	Não possui placa de identificação
<b>GRUPO</b>	<b>PRAZO</b>	<b>NÃO CONFORMIDADE</b>	Inexistência de placa de identificação do reservatório.
2	365 dias	<b>OBSERVAÇÃO</b>	-

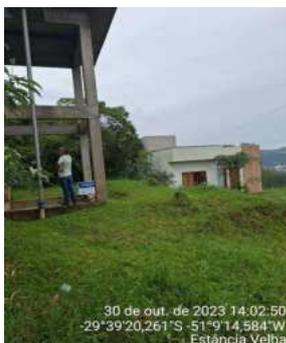
Registro 01

<b>NC</b>	<b>CÓDIGO DA NC</b>	<b>UNIDADE</b>	Reservatório R-08
23	6.2	<b>CONSTATAÇÃO</b>	Área não cercada adequadamente
<b>GRUPO</b>	<b>PRAZO</b>	<b>NÃO CONFORMIDADE</b>	Não isolar a área dando condição ao acesso de pessoas não-autorizadas e sem garantir bom estado de limpeza do local.
2	365 dias	<b>OBSERVAÇÃO</b>	-

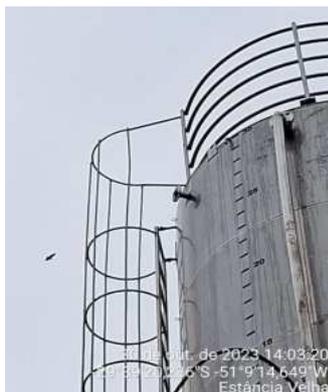
Registro 01

<b>NC</b>	<b>CÓDIGO DA NC</b>	<b>UNIDADE</b>	Reservatório R-08
24	6.5	<b>CONSTATAÇÃO</b>	Extravasador sem tela de proteção
<b>GRUPO</b>	<b>PRAZO</b>	<b>NÃO CONFORMIDADE</b>	Ausência de tubulação de ventilação protegidas com tela e com cobertura que impeça a entrada de água de chuva e limite a entrada de poeira.
2	90 dias	<b>OBSERVAÇÃO</b>	-
