REGULAÇÃO
RELATÓRIO TÉCNICO DE FISCALIZAÇÃO N. 250-P/2023 – RTF**Fiscalização no Sistema de Abastecimento
de Água de Portão/RS.****1. CONSIDERAÇÕES PRELIMINARES**

No dia 01 de novembro de 2023, realizou-se fiscalização no Sistema de Abastecimento de Água da CORSAN no município de Portão, para verificar o serviço prestado pela companhia de saneamento. Os trabalhos de fiscalização e regulação dos municípios consorciados à AGESAN-RS são amparados, principalmente, nas referências legais e normativas apresentadas no quadro 1.

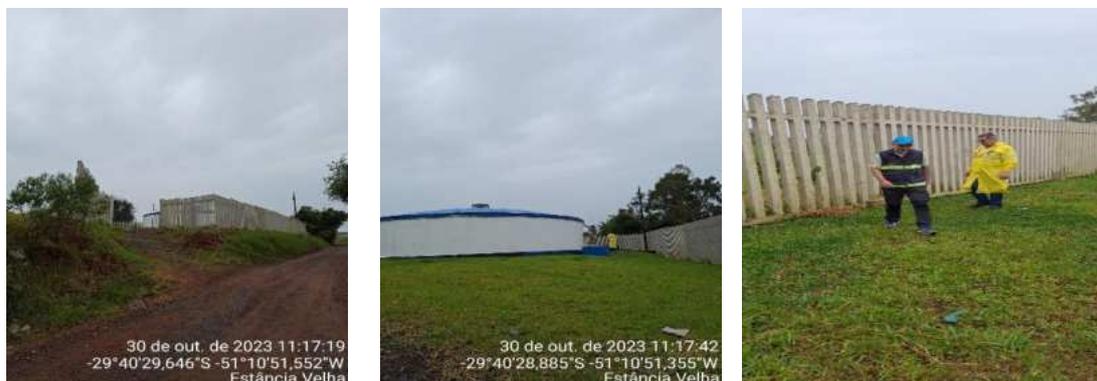
Figura 01 – Obras de cercamento e de revitalização concluídas do reservatório R01.

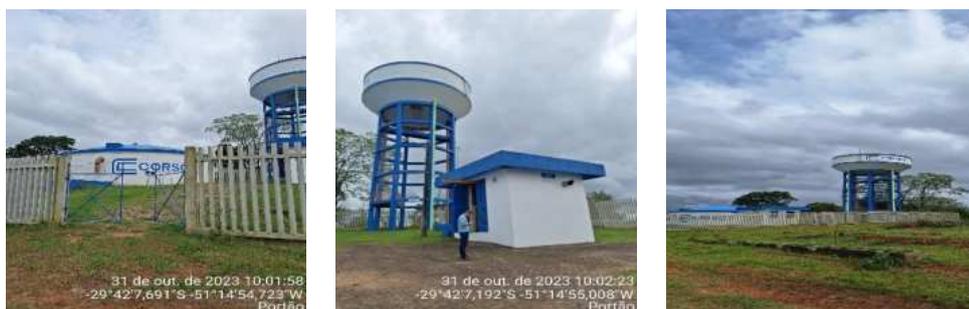
Figura 02 – Obra de cercamento concluída de dois reservatórios e de uma das estações elevatórias de água.

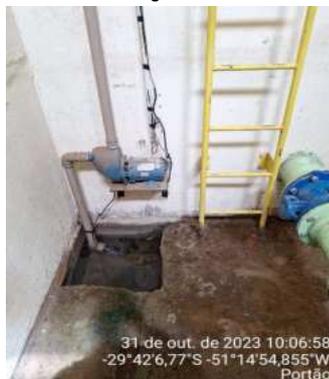
Registro 01

NC	CÓDIGO DA NC	UNIDADE	EBA - 01 (juntos dos Reservatórios 02 e 03)
2	2.5	CONSTATAÇÃO	Bomba não estava funcionando para realizar drenagem
GRUPO	PRAZO	NÃO CONFORMIDADE	Drenagem da estrutura inadequada.
2	365 dias	OBSERVAÇÃO	-

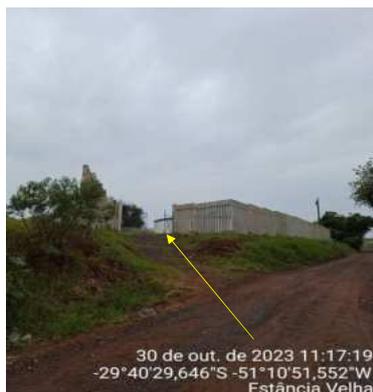
Registro 01

NC	CÓDIGO DA NC	UNIDADE	Reservatório R01
6	6.2	CONSTATAÇÃO	Ausência de cadeado no portão de acesso ao reservatório
GRUPO	PRAZO	NÃO CONFORMIDADE	Não isolar a área dando condição ao acesso de pessoas não-autorizadas e sem garantir bom estado de limpeza do local.
2	365 dias	OBSERVAÇÃO	-

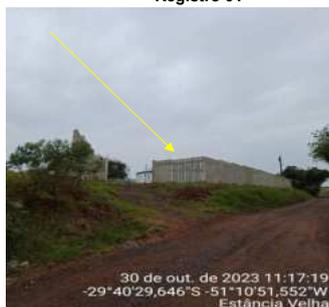
Registro 01

NC	CÓDIGO DA NC	UNIDADE	Reservatório R01
7	6.1	CONSTATAÇÃO	Ausência de placa de identificação do reservatório
GRUPO	PRAZO	NÃO CONFORMIDADE	Inexistência de placa de identificação do reservatório.
2	365 dias	OBSERVAÇÃO	-
